INSTITUTO SUPERIOR DE ENGENHARIA DE LISBOA

Reabilitação da Caixilharia Exterior de um Edifício de Serviços em Lisboa - Caso de Estudo

Dissertação de natureza científica para obtenção do grau de Mestre
em Engenharia Civil na Área de Especialização de Edificações

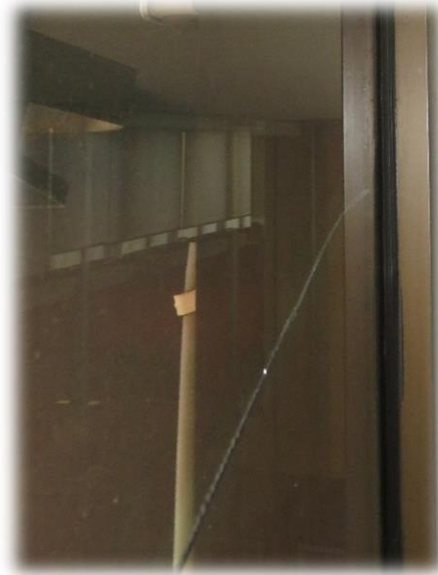
Foram identificados alguns vidros partidos. Embora as peças resultantes do vidro partido se encontrem juntas, sem falta de material, o vidro ao estar partido representa uma ameaça à segurança dos seus utilizadores. Isto pode resultar em cortes devido às características cortantes do vidro e diminuir a sua resistência mecânica nomeadamente a esforços de utilização e do vento.

Figura 5.3.1. Vidro Partido (Reservado, 2016)

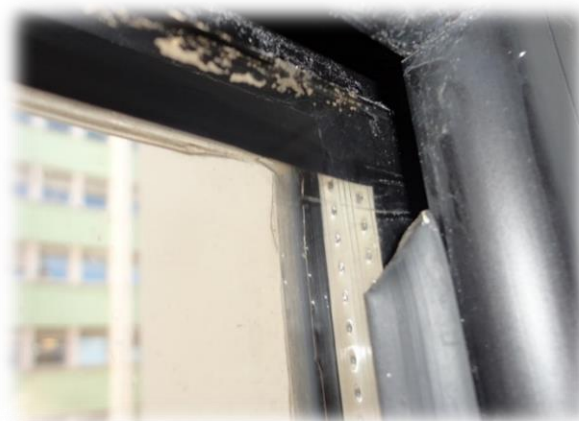
Os vidros identificados como parcialmente soltos foram incluídos nesta anomalia.

Figura 5.3.3. Vidro parcialmente solto (Reservado, 2016)

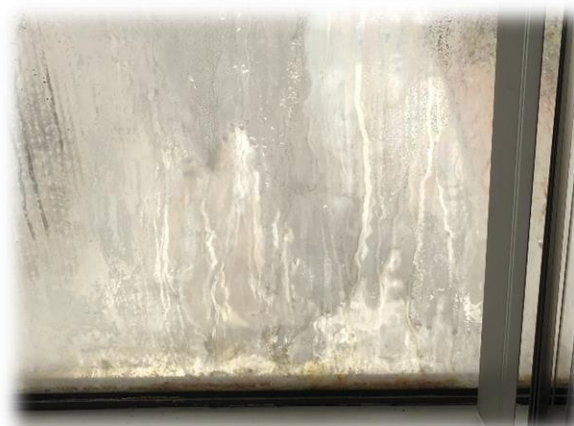
Foram identificados vidros duplos com manchas e cristais resultantes de condensações na caixa de ar. O conforto visual é comprometido.

Figura 5.3.4. Vidro com condensação no interior da caixa de ar
(Fonte: Autora, 2017)

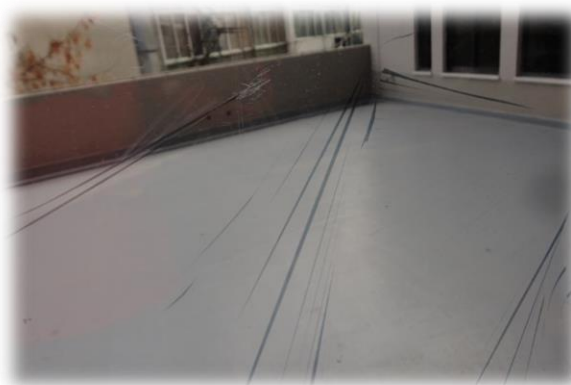
5.3.5 VIDRO COM PELÍCULA REFLETORA DEGRADADA

Foram identificados vidros com a película refletora degradada ou descolada. O aspeto do vidro modifica-se e o controlo da entrada de radiação é comprometido.

Figura 5.3.5. Vidro com película refletora degradada (Reservado, 2016)

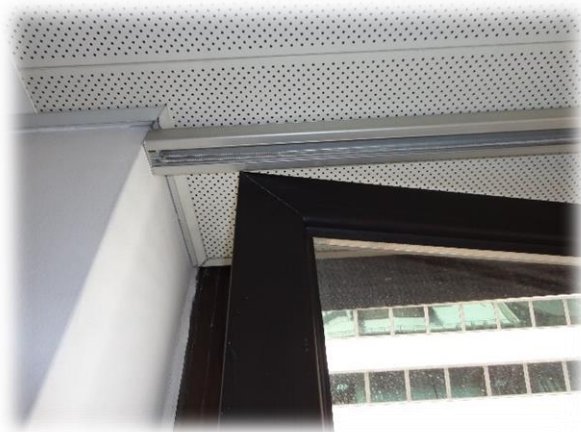
Figura 5.3.6. Normal abertura da janela obstruída (Reservado, 2016)

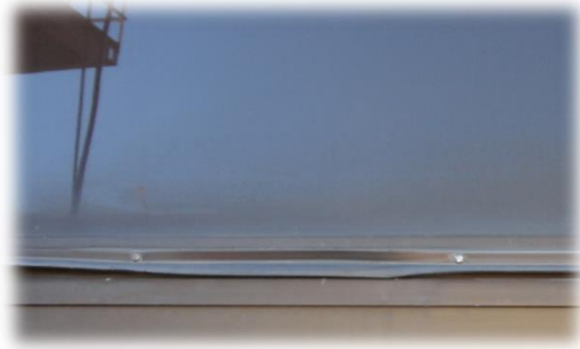
Figura 5.3.7. Deficiente instalação de pingadeiras (Reservado, 2016)

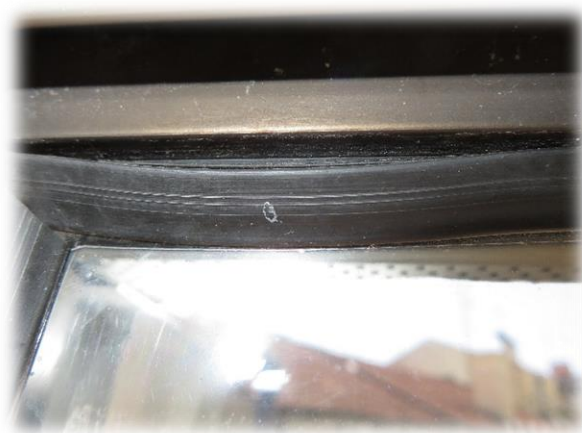
Figura 5.3.8. Vedante descolado ou deformado (Reservado, 2016)

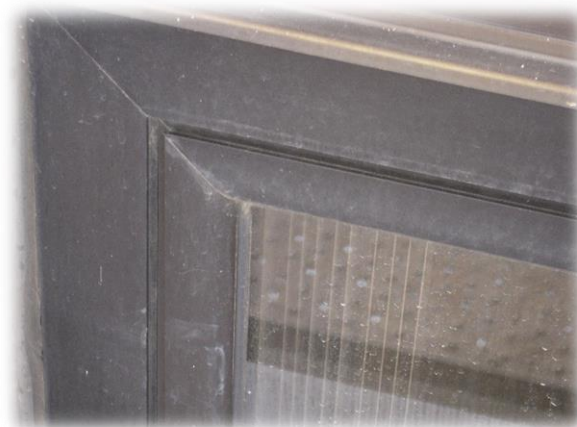
Figura 5.3.9. Falta de vedante (Reservado, 2016)

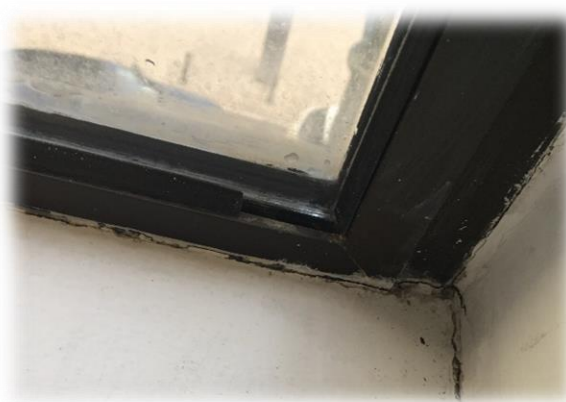
Figura 5.3.10. Perfil vedante defeituoso (Fonte: Autora, 2017)

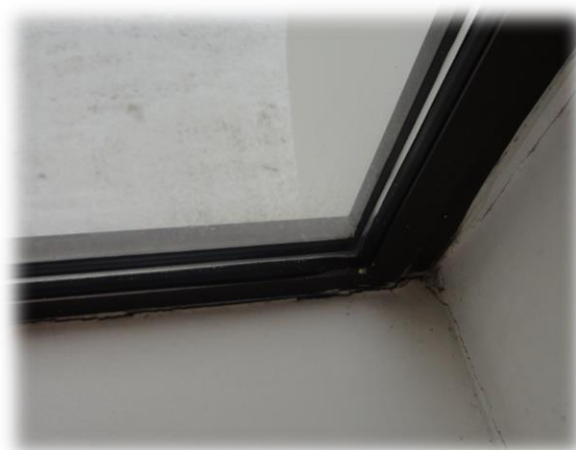
Figura 5.3.11. Falta de vedante entre o aro e o vão da janela (Reservado, 2016)

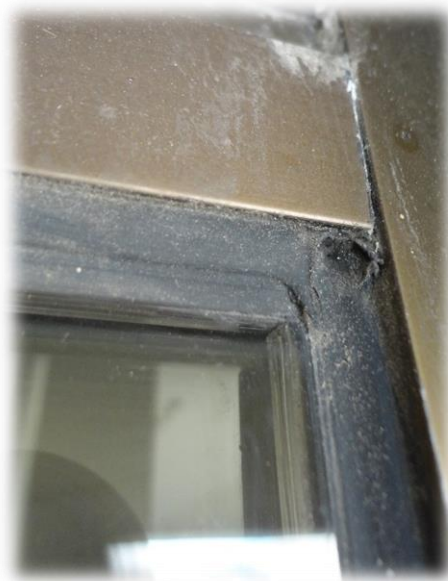
Figura 5.3.12. Vedante substituído por mástique na junta dos vidros (Reservado, 2016)

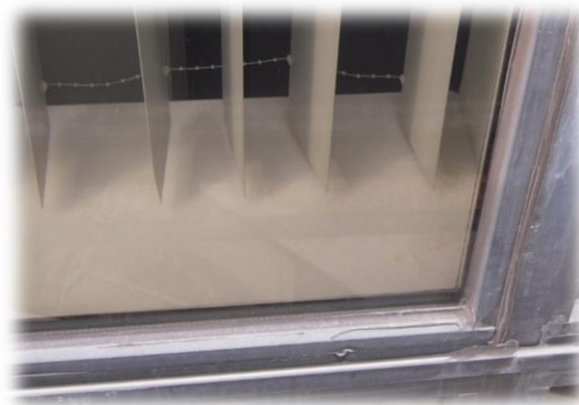
Figura 5.3.13. Reforço de mástique sobreposto com cordão anterior (Reservado, 2016)

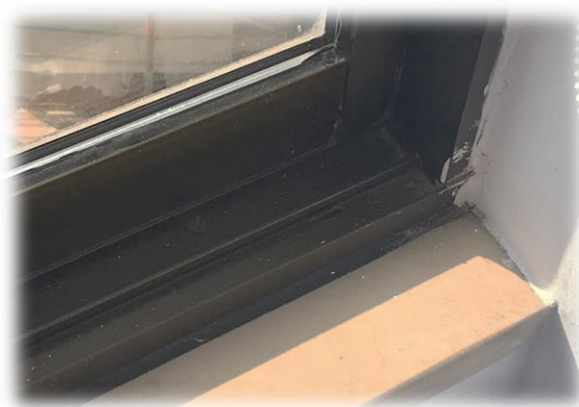
Figura 5.3.14. Falta de calço de vedação em folhas de correr
(Fonte: Autora, 2017)

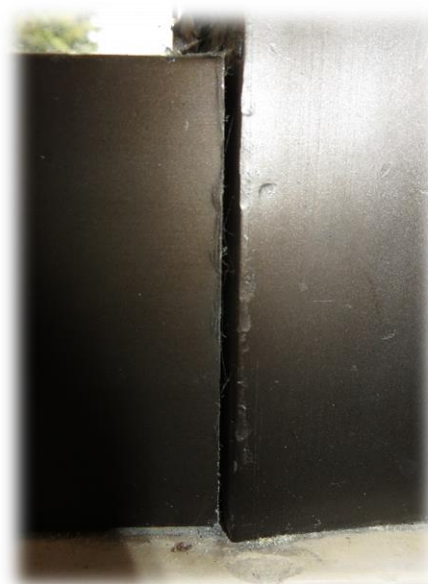
Figura 5.3.15. Folga ou deficiente selagem da junta fixa (Reservado, 2016)

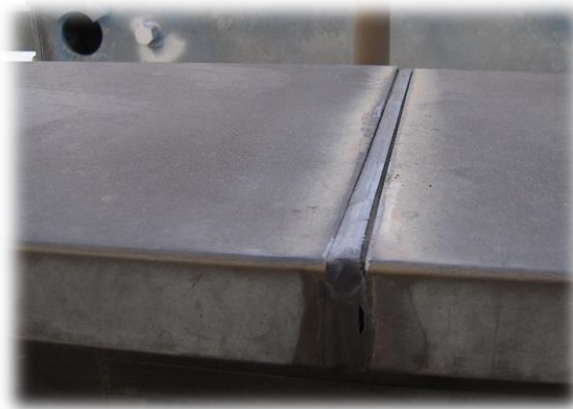
Figura 5.3.16. Folga entre rufo e caixilharia (Reservado, 2016)

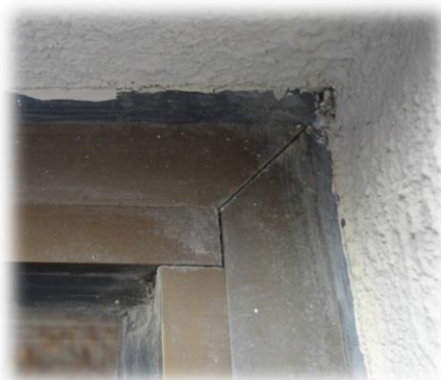
Figura 5.3.19. Folga na junta fixa a 45° (Reservado, 2016)

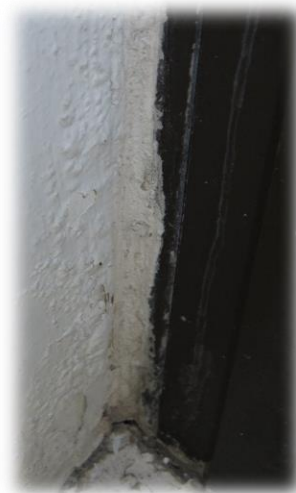
Figura 5.3.20. Infiltração de água (Fonte: Autora, 2017)

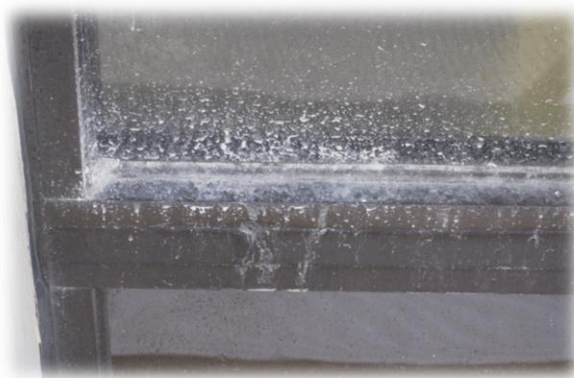
Figura 5.3.21. Depósito cimentício nos perfis (Reservado, 2016)

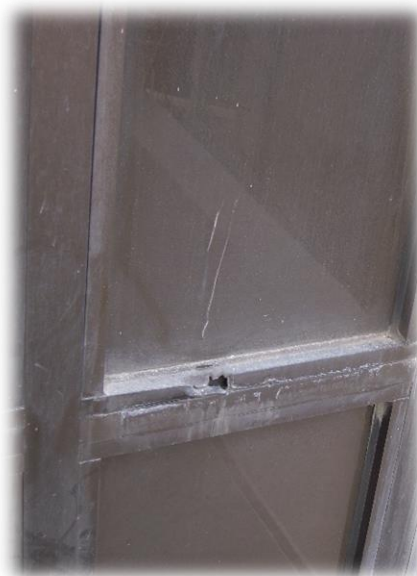
Figura 5.3.22. Deformações na caixilharia (Reservado, 2016)

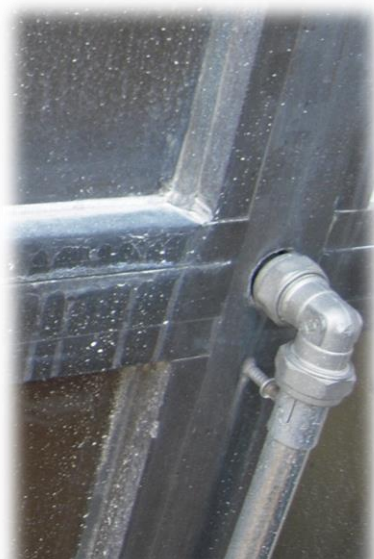
Figura 5.3.23. Abertura de orifícios na caixilharia (Reservado, 2016)

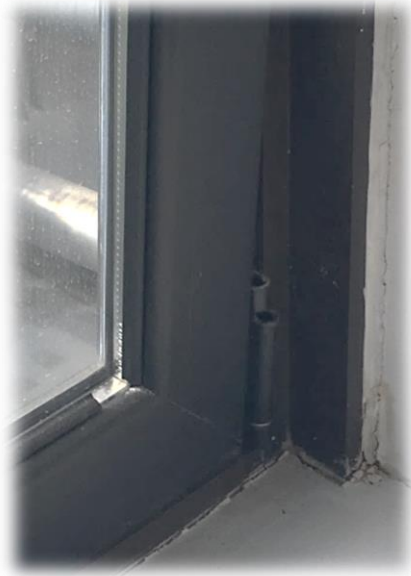
Figura 5.3.24. Degradação das ferragens
(Fonte: Autora, 2017)

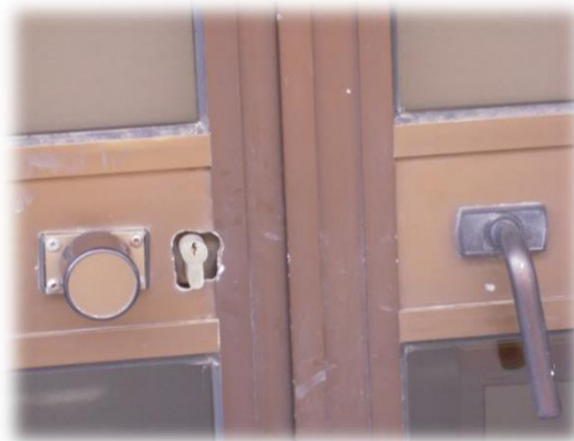
Figura 5.3.25. Maçaneta e fechadura da porta irregulares (Reservado, 2016)

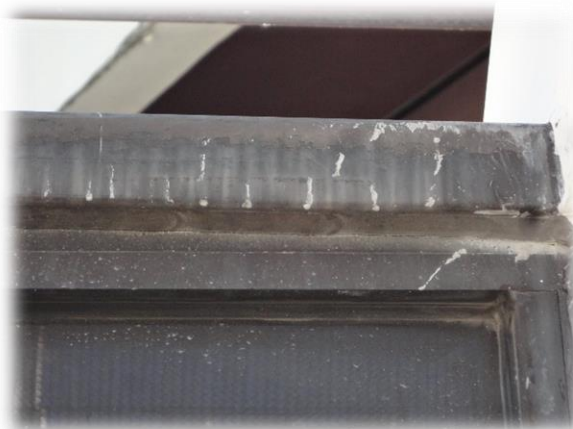
Figura 5.3.26. Vestígios de tinta nos perfis (Reservado, 2016)

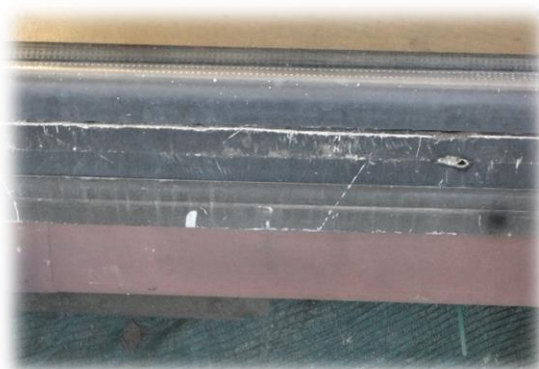
Figura 5.3.27. Camada de anodização degradada (Reservado, 2016)
