INSTITUTO SUPERIOR DE ENGENHARIA DE LISBOA

**AVALIAÇÃO DO ESTADO DE CONSERVAÇÃO DOS
REVESTIMENTOS NOS ALÇADOS DOS EDIFÍCIOS DAS
ESTAÇÕES FERROVIÁRIAS INOPERACIONAIS, NUMA
PERSPETIVA DE REABILITAÇÃO**

Trabalho Final de Mestrado, para obtenção do grau de Mestre em Engenharia Civil

Dezembro 2016

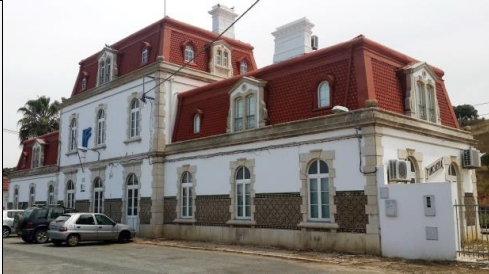
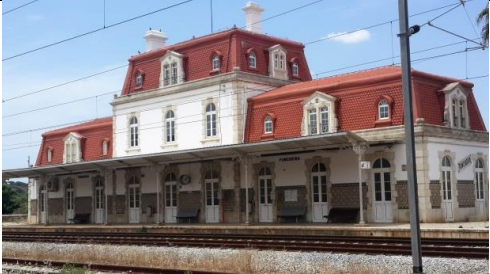
Alçados principal e lateral direito				Alçados tardoz e lateral esquerdo			
7

FICHA DE INSPEÇÃO N° :		2		Data da Inspeção		08-jun-15		
Objetivo da Inspeção :		Inspeção Visual dos Alçados do Edifício da Estação						
A CONDIÇÕES CLIMATÉRICAS NA DATA DA INSPEÇÃO								
1	Temperatura	≤ 10°		>10° e ≤ 20°		> 20°	x	
2	Pluviosidade	Nula	x	Aguaceiros		Chuva		Chuva Forte
3	Humidade	Baixa	x	Média		Alta		
B ENQUADRAMENTO DO EDIFÍCIO DA ESTAÇÃO								
1	Identificação da Estação	FUNCHEIRA			Linha Férrea		Sul	
2	Localidade	Funcheira			Distrito		Beja	
3	Morada	Rua do Poço Novo 22, 7670 139 Funcheira - Garvão						
4	Coordenadas GPS	N	37° 43' 38''		W	8° 20' 17''		
5	Descrição do Edifício:	Edifício com mansardas. Corpo central de 1º andar e corpos laterais de r/c.						
6

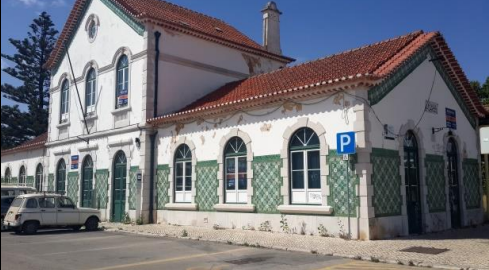
Alçados principal e lateral direito				Alçados tardoz e lateral esquerdo			
7

FICHA DE INSPEÇÃO N° :		3		Data da Inspeção		08-jun-15		
Objetivo da Inspeção :		Inspeção Visual dos Alçados do Edifício da Estação						
A CONDIÇÕES CLIMATÉRICAS NA DATA DA INSPEÇÃO								
1	Temperatura	≤ 10°		>10° e ≤ 20°		> 20°	x	
2	Pluviosidade	Nula	x	Aguaceiros		Chuva		Chuva Forte
3	Humidade	Baixa	x	Média		Alta		
B ENQUADRAMENTO DO EDIFÍCIO DA ESTAÇÃO								
1	Identificação da Estação	LAGOS			Linha Férrea		Ramal de Lagos	
2	Localidade	Lagos			Distrito		Faro	
3	Morada	Rua Cidade de Torres Vedras CP, 8600 315 Lagos						
4	Coordenadas GPS	N	37° 06' 33''		W	8° 40' 22''		
5	Descrição do Edifício:	Corpo central de 1º andar e dois corpos laterais anexos de r/c.						
6

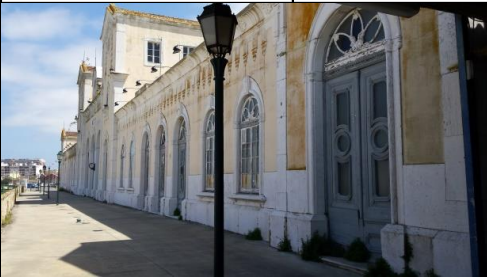
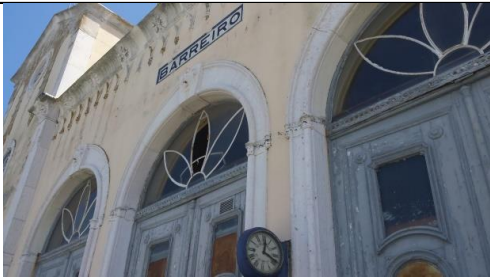
Alçado principal				Alçado principal - Zona Central				
7

FICHA DE INSPEÇÃO N° :		7		Data da Inspeção		28-abr-16			
Objetivo da Inspeção :		Inspeção Visual dos Alçados do Edifício da Estação							
A CONDIÇÕES CLIMATÉRICAS NA DATA DA INSPEÇÃO									
1	Temperatura	≤ 10°		>10° e ≤ 20°		> 20°	x		
2	Pluviosidade	Nula	x	Aguaceiros		Chuva		Chuva Forte	
3	Humidade	Baixa	x	Média		Alta			
B ENQUADRAMENTO DO EDIFÍCIO DA ESTAÇÃO									
1	Identificação da Estação	BARREIRO			Linha Férrea		Linha do Alentejo		
2	Localidade	Barreiro			Distrito		Setúbal		
3	Morada	Av.ª Batalhão de Sapadores do Sul e Sueste 13, 2830 3030 Barreiro							
4	Coordenadas GPS	N	38° 39' 9,7''		W	9° 4' 50,6''			
5	Descrição do Edifício:	Edifício com corpo central de 1º andar e dois corpos laterais de 1º andar.							
6

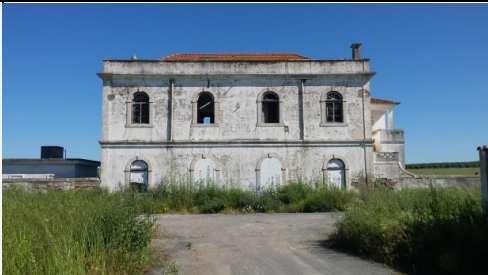
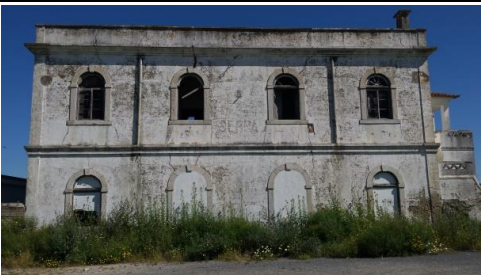
Alçado principal - vista enquadrado			Alçado principal - vista ampliada					
7

FICHA DE INSPEÇÃO N° :		9		Data da Inspeção		03-mai-16			
Objetivo da Inspeção :		Inspeção Visual dos Alçados do Edifício da Estação							
A CONDIÇÕES CLIMATÉRICAS NA DATA DA INSPEÇÃO									
1	Temperatura	≤ 10°		>10° e ≤ 20°		> 20°	x		
2	Pluviosidade	Nula	x	Aguaceiros		Chuva	Chuva Forte		
3	Humidade	Baixa	x	Média		Alta			
B ENQUADRAMENTO DO EDIFÍCIO DA ESTAÇÃO									
1	Identificação da Estação	BRINCHES - SERPA		Linha Férrea	Ramal de Moura				
2	Localidade	Brinches		Distrito	Beja				
3	Morada	Largo da Estação, 7830-145 Brinches							
4	Coordenadas GPS	N	37° 59' 59''		W	7° 36' 49''			
5	Descrição do Edifício:	Edifício de 1º andar com um corpo lateral direito, com escadas de acesso.							
6

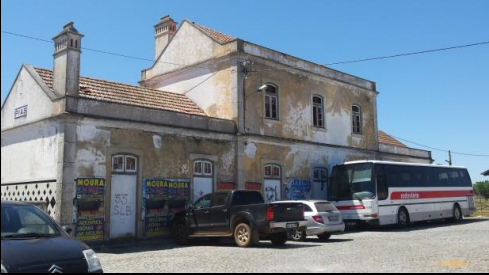
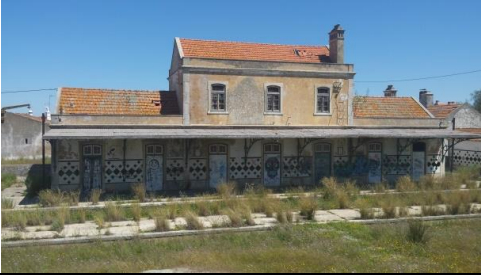
Alçado principal			Alçado tardoz					
7

FICHA DE INSPEÇÃO N° :		10		Data da Inspeção		03-mai-16			
Objetivo da Inspeção :		Inspeção Visual dos Alçados do Edifício da Estação							
A CONDIÇÕES CLIMATÉRICAS NA DATA DA INSPEÇÃO									
1	Temperatura	≤ 10°		>10° e ≤ 20°		> 20°	x		
2	Pluviosidade	Nula	x	Aguaceiros		Chuva	Chuva Forte		
3	Humidade	Baixa	x	Média		Alta			
B ENQUADRAMENTO DO EDIFÍCIO DA ESTAÇÃO									
1	Identificação da Estação	PIAS		Linha Férrea		Ramal de Moura			
2	Localidade	Pias		Distrito		Beja			
3	Morada	Rua do Rossio da Estação, 7830-261 Pias							
4	Coordenadas GPS	N		38° 00' 57,1''	W		7° 28' 20,6''		
5	Descrição do Edifício:	Edifício com corpo central de 1º andar e dois corpos laterais de r/c.							
6

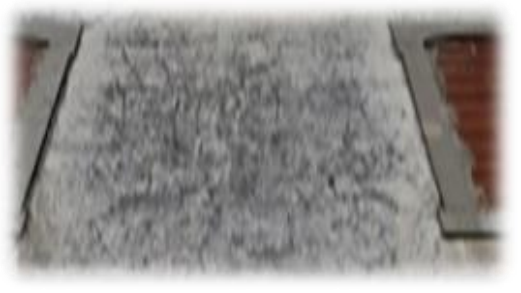
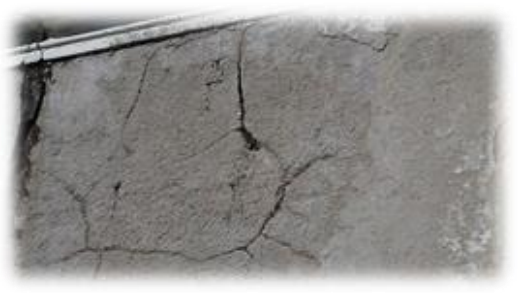
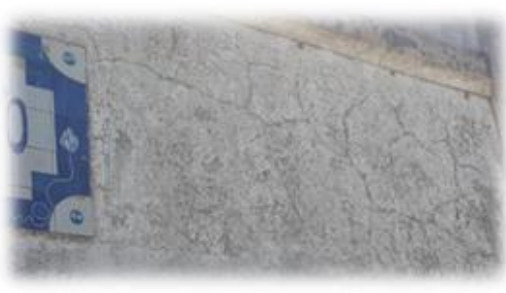
Alçado principal - Estação Arraiolos		Alçado lat. esq.º - Estação Pias

- São superficiais e têm alguma rugosidade.			
- Localizam-se em panos de parede de maior dimensão.

Alçado principal - Estação Arraiolos		Alçado lat. esq.º - Estação Montemor-O-Novo	
OBSERVAÇÕES:

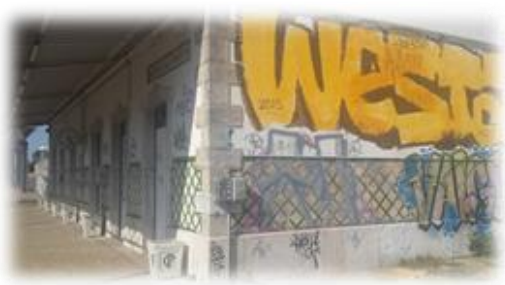
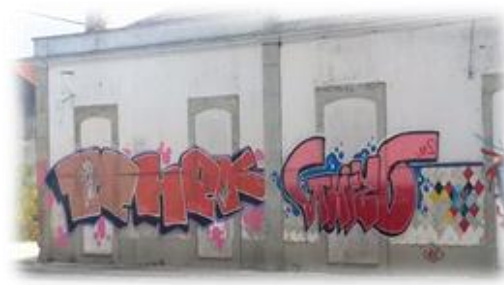
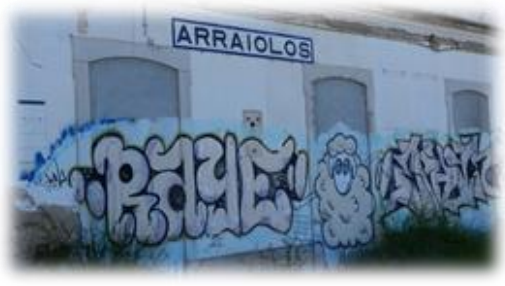
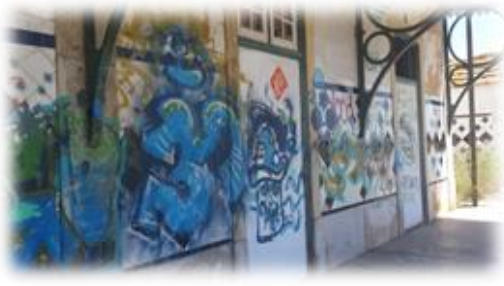
Alçado lat. esq.º - Estação Braço de Prata		Alçado principal - Estação Montijo

Alçado tardoz - Estação Arraiolos		Alçado tardoz - Estação Pias	
OBSERVAÇÕES:			
- Todas as fotos revelam, grande densidade de graffitis existentes nos paramentos dos edificios das estações, afetando indiscriminadamente, todos os tipos de revestimento.			
CAUSAS PROVÁVEIS:			
GRANDE CORRELAÇÃO - GRAU 2:			
C-M4 vandalismo			
PEQUENA CORRELAÇÃO - GRAU 1:
