INSTITUTO SUPERIOR DE ENGENHARIA DE LISBOA
Departamento de Engenharia Civil

Patologia em Fachadas com Revestimentos de Ladrilhos Cerâmicos

Dissertação para obtenção do grau de Mestre em Engenharia na Área de
Especialização em Edificações

Outubro de 2010

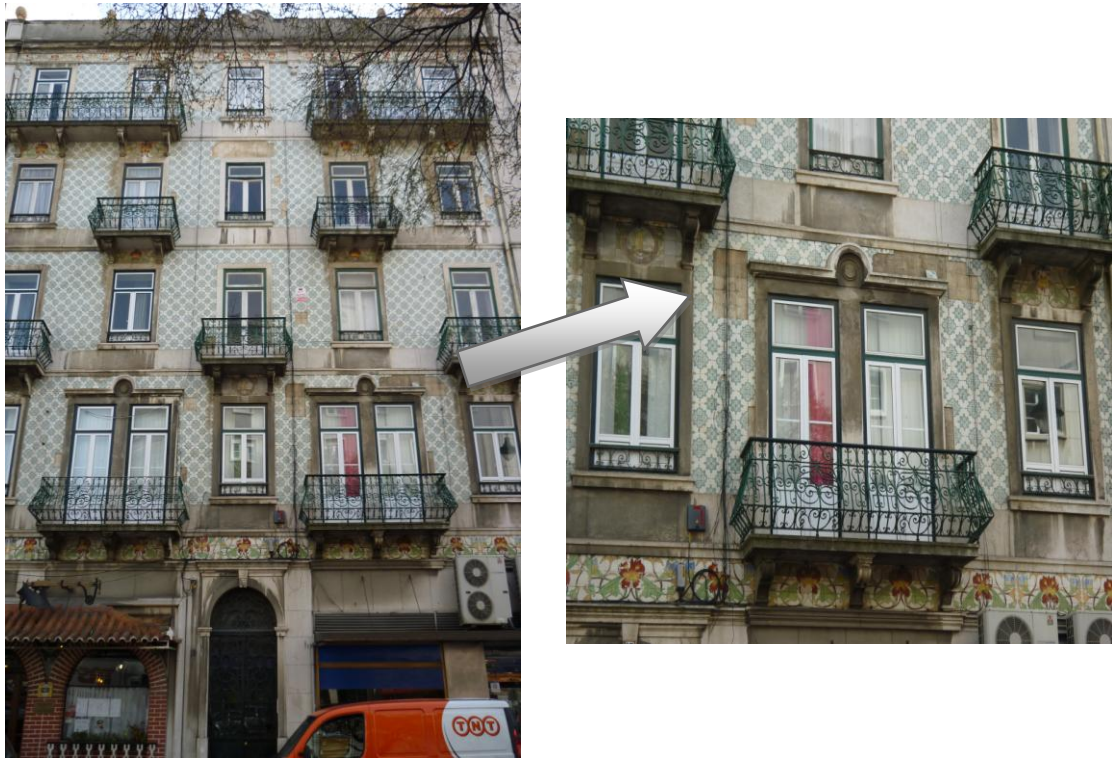
Fig. 13 - Edifício com 4 pisos sem protecções arquitectónicas, no qual se verifica a queda de ladrilhos no RCA

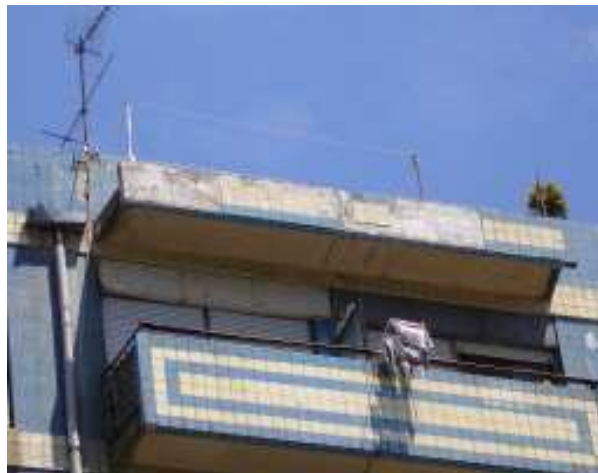
Fig. 16 – Descolamento no topo de uma pala de uma varanda [9].

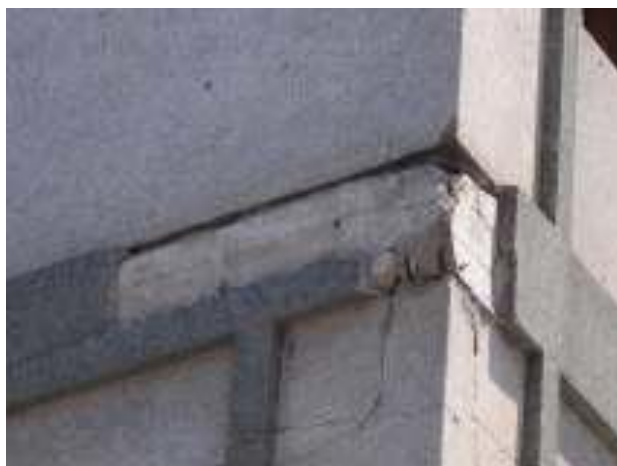
Quando a construção manifesta pequenos troços, buracos e fissuras existentes no suporte na variação de alvenaria para betão, (**Fig. 17**), apresenta assim uma interrupção de elementos de alvenaria ou estruturais (variação do módulo de

Fig. 17 - Descolamento em zona de descontinuidade estrutural [9].

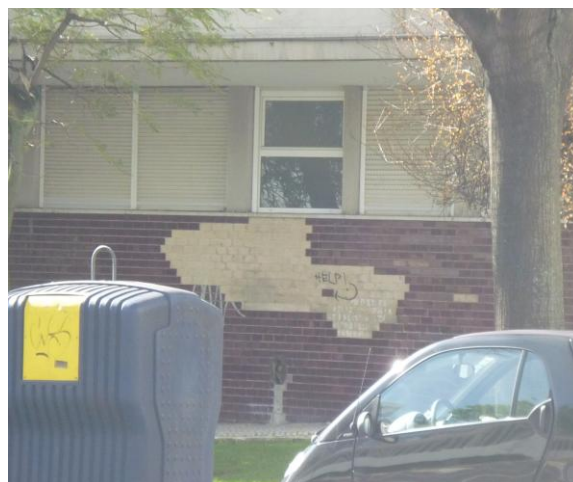
Verifica-se o sintoma em zonas correntes (**Fig. 21**), quando a superfície do suporte ou tardo dos ladrilhos se apresentam isentos do produto de colagem, indício que este aderiu apenas a umas dessas superfícies [12].

Fig. 21 – Desprendimento do revestimento na zona corrente de uma fachada.

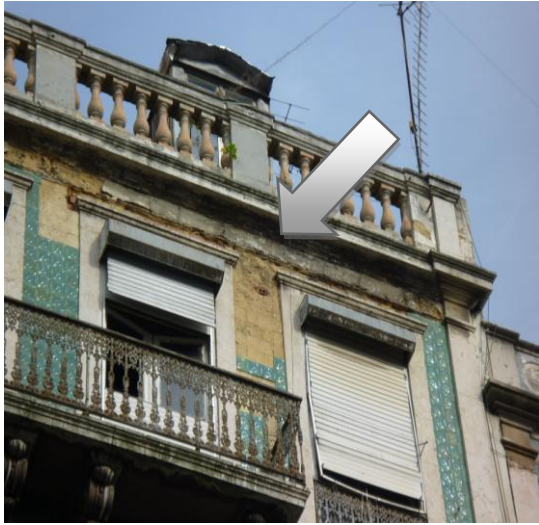
Fig. 24 – Desprendimento de ladrilhos devido à degradação generalizada do suporte do RCF em edifício antigo.

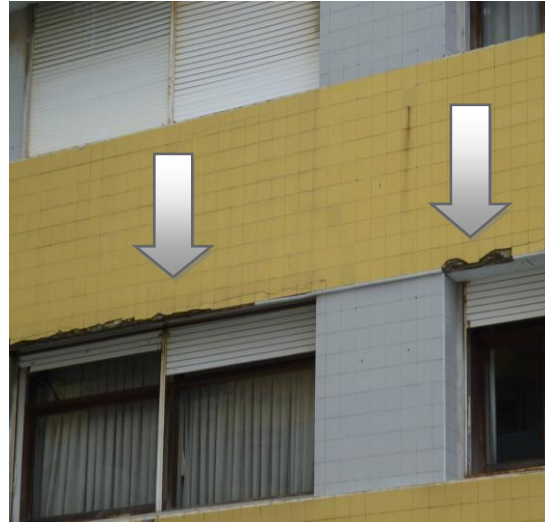
Fig. 25 – Desprendimento e queda de fracções devido à corrosão das armaduras de elemento construtivo em betão armado.

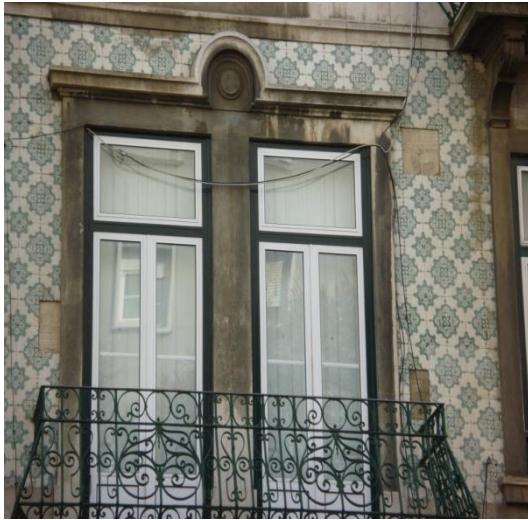
Destacamento

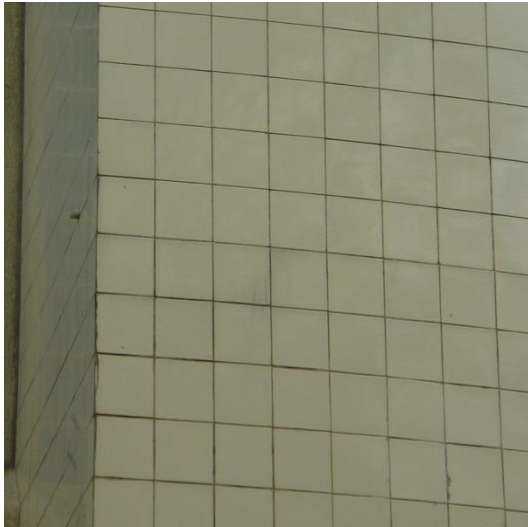
Esmagamento ou lascagem dos bordos

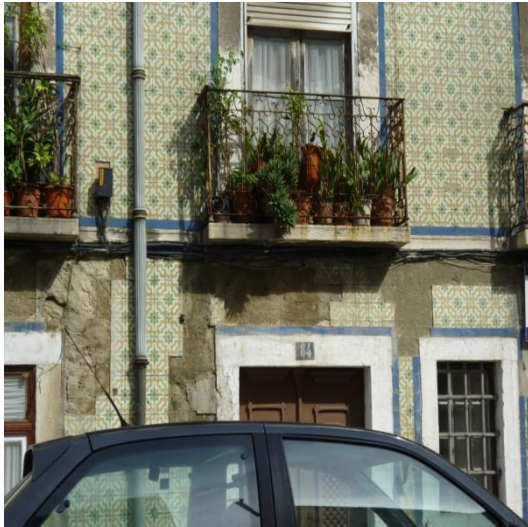
Esmagamento ou lascagem dos bordos

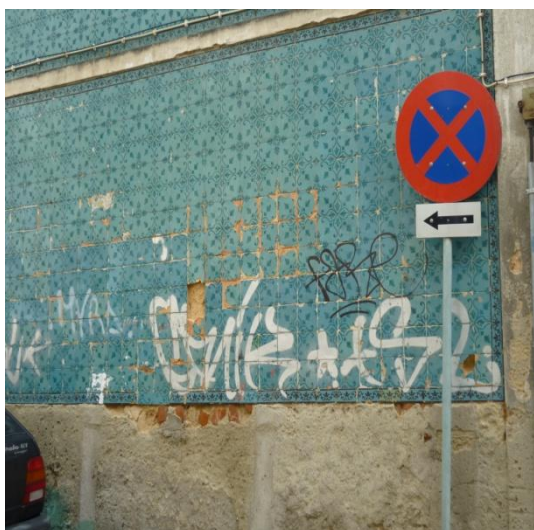
Graffiti

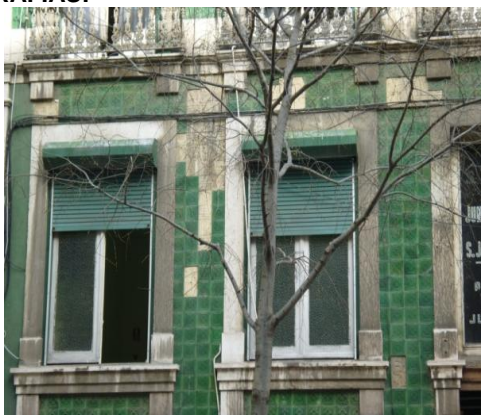
Destacamento

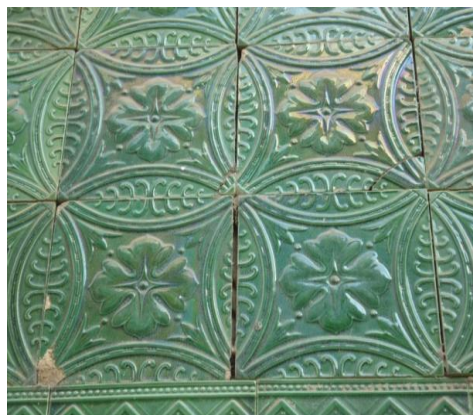
Deteriorização das juntas

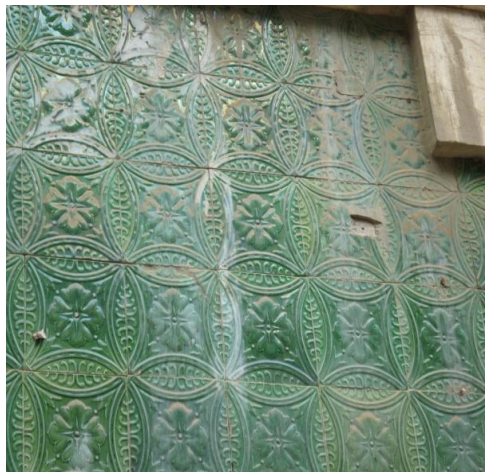
Manchas de humidade

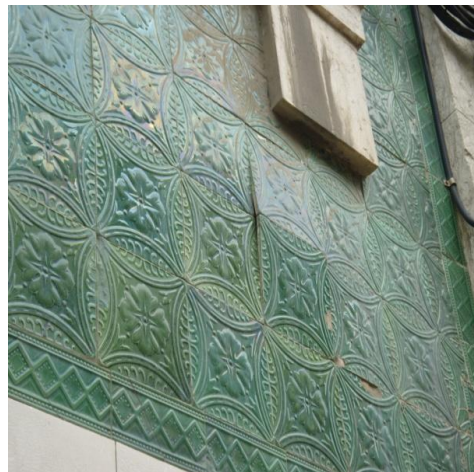
Empolamento

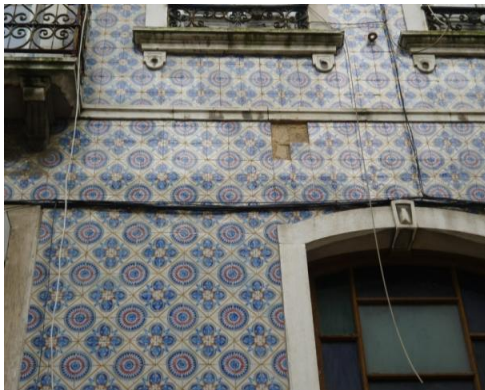
Destacamento

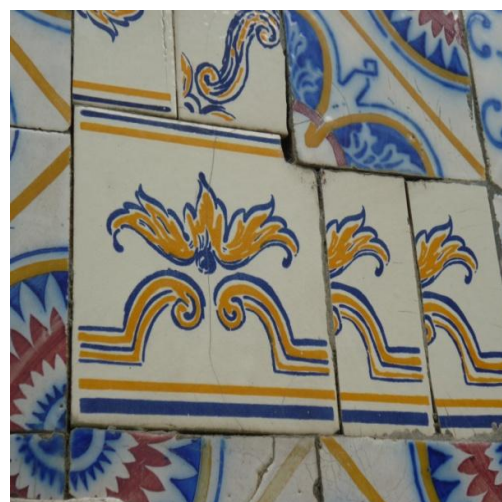
Deterioração das juntas

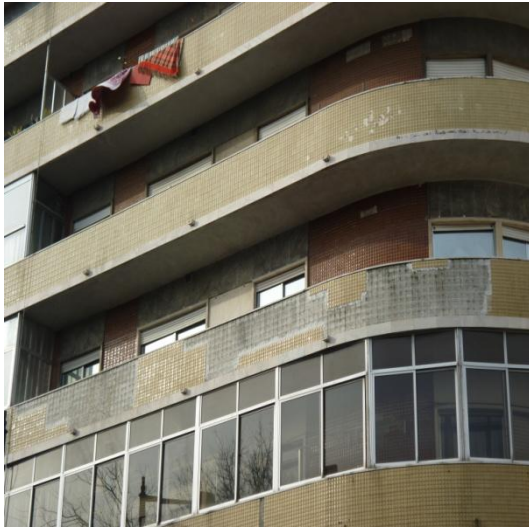
Destacamento

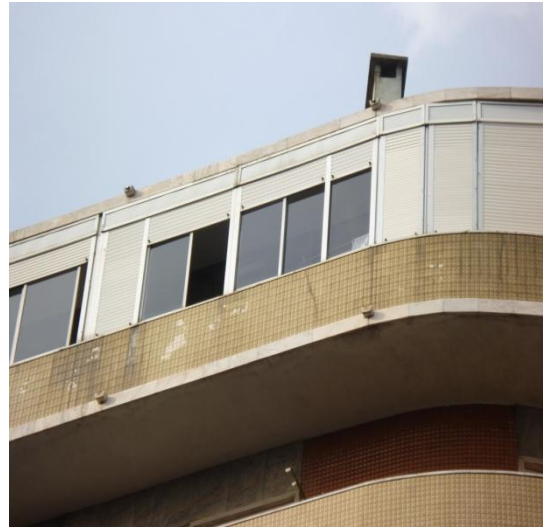
Manchas de humidade

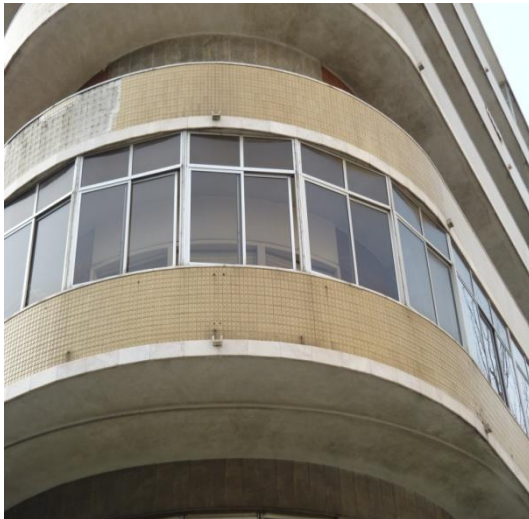
Destacamento na zona da curva

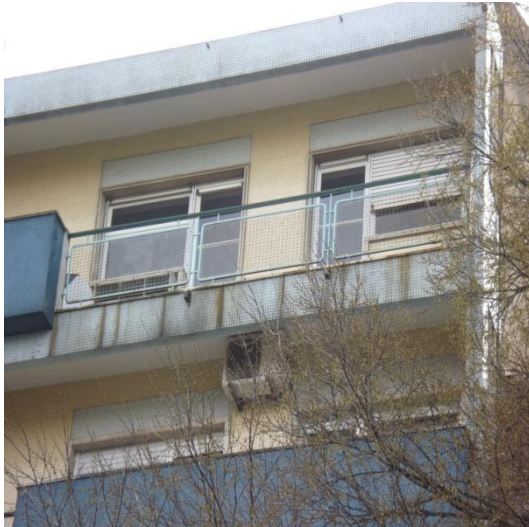
Manchas de humidade

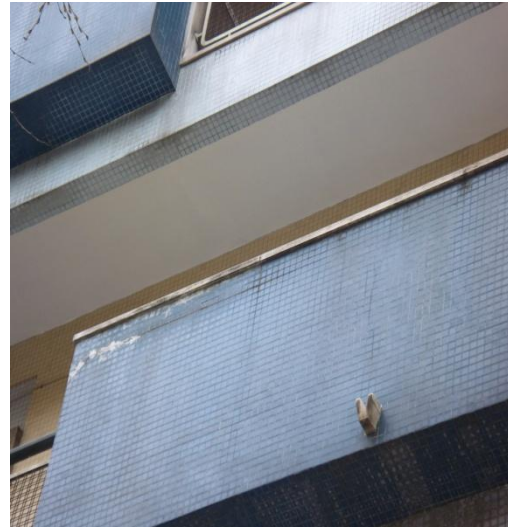
Fendilhação com direcção marcada

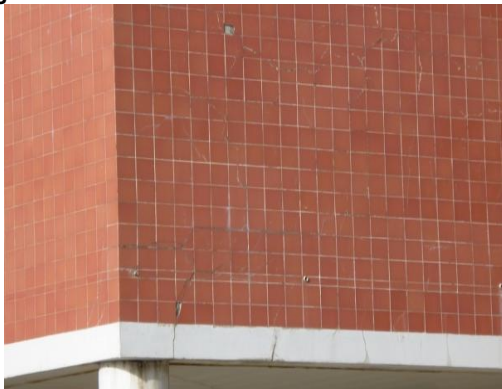
Fendilhação com direcção generalizada

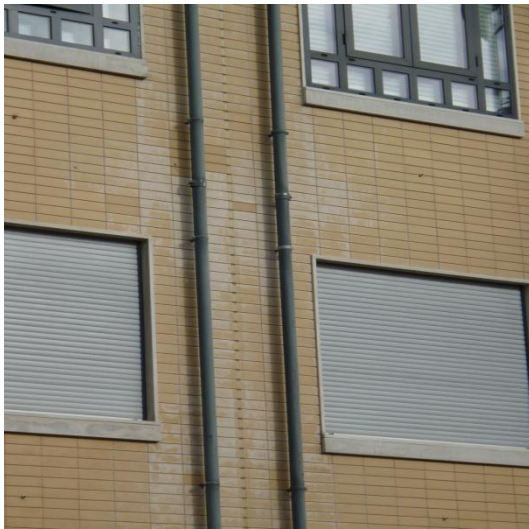
Eflorescências

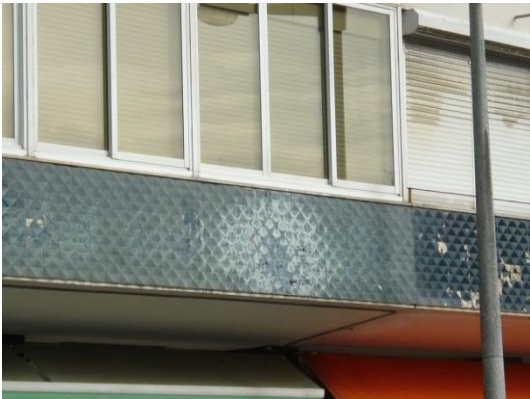
Alteração da cor ou brilho

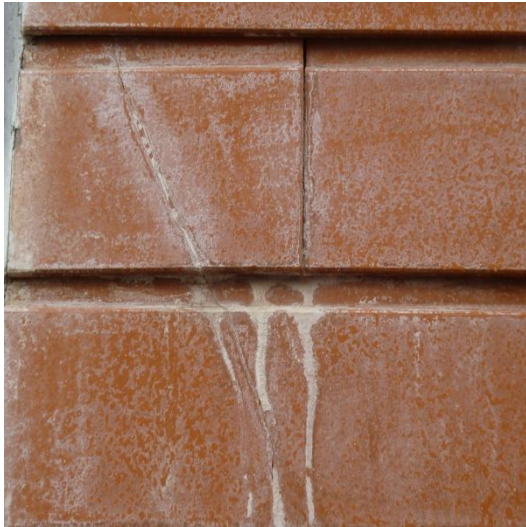
Fendilhação sem direcção marcada

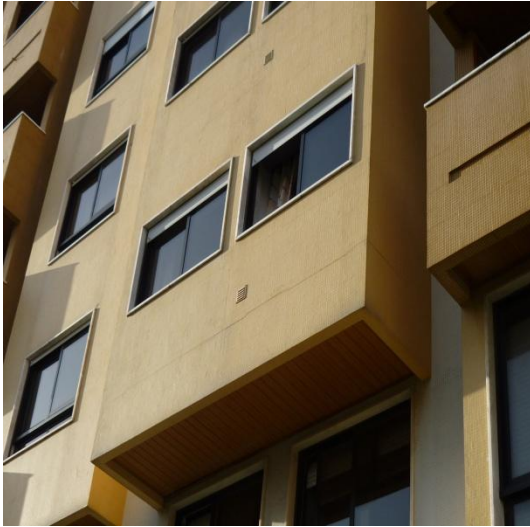
Fendilhação com direcção marcada

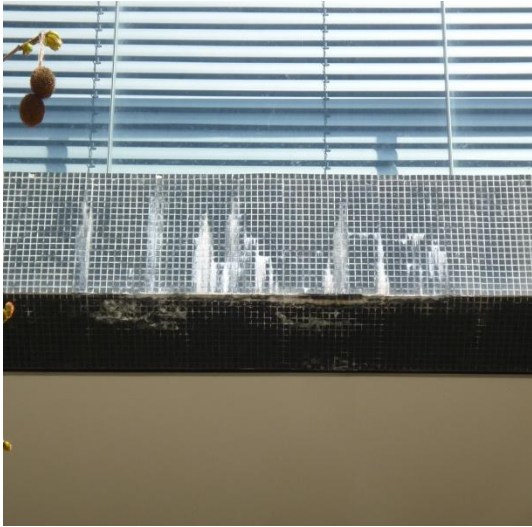
Eflorescências

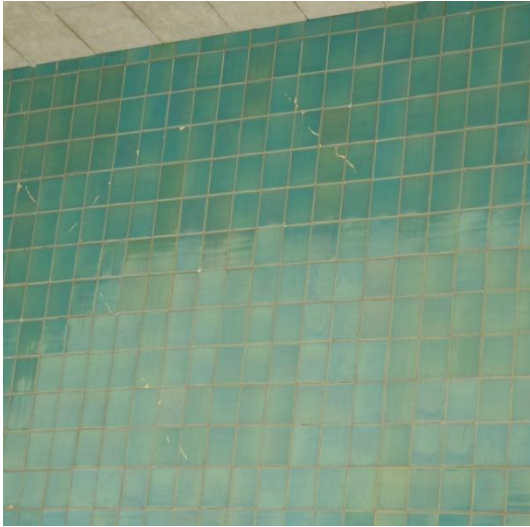
Fendilhação generalizada

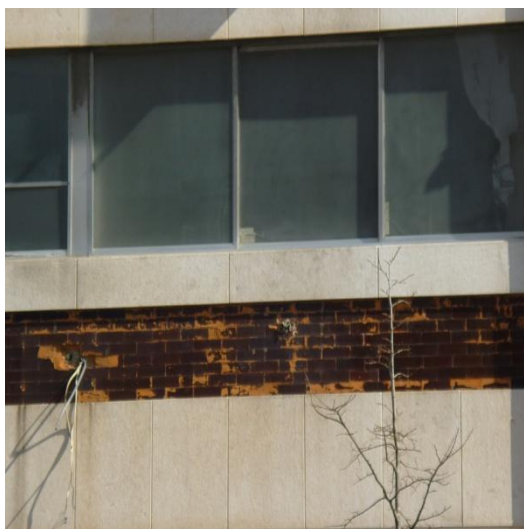
Desgaste ou riscagem

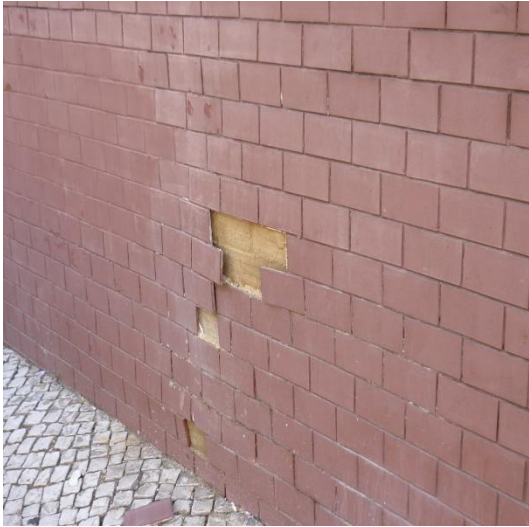
Empolamento

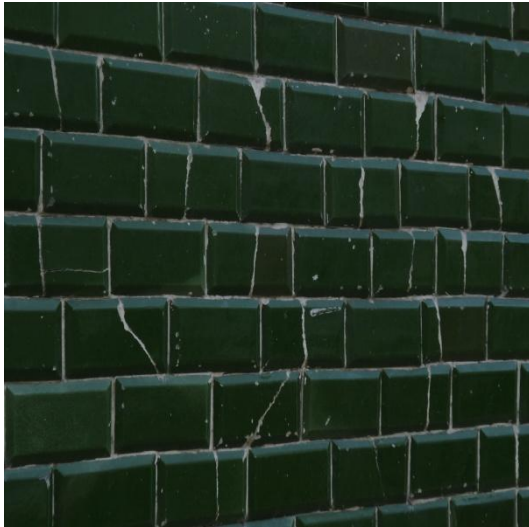
Fendilhação generalizada

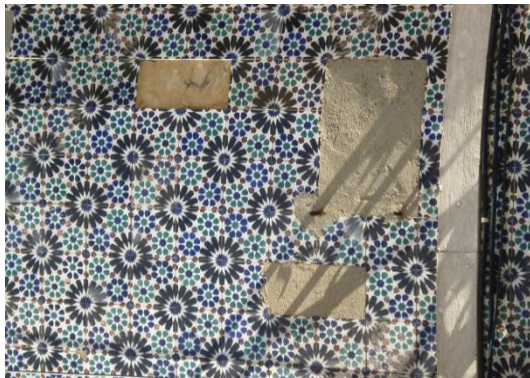
Destacamento

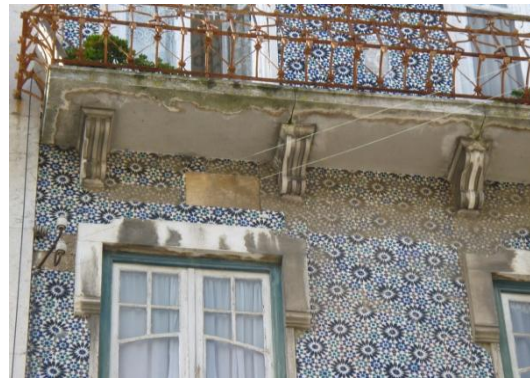
Manchas de Humidade

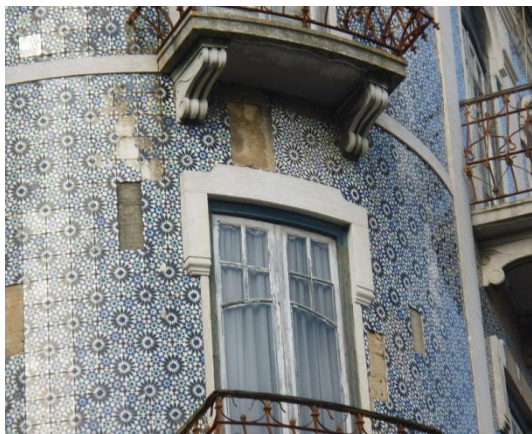
Destacamento

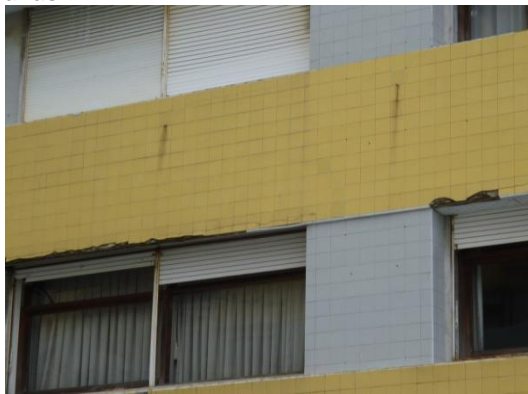
Esmagamento ou lascagem dos bordos

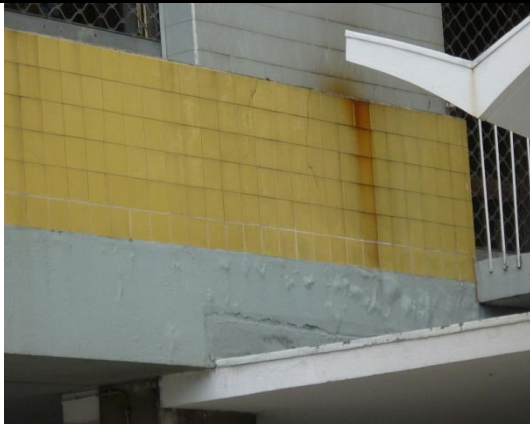
Manchas de humidade

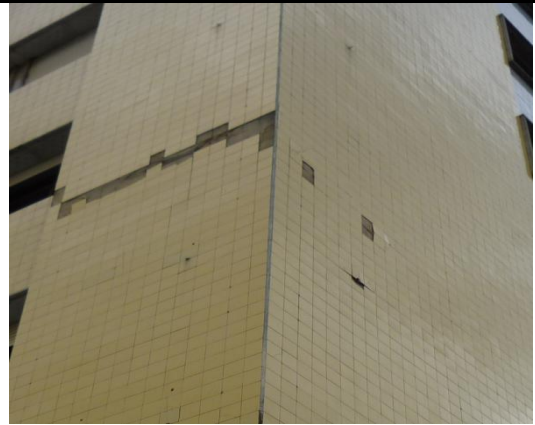
Destacamento
