INSTITUTO SUPERIOR DE ENGENHARIA DE LISBOA
Área Departamental de Engenharia Civil

ACOMPANHAMENTO DA REABILITAÇÃO ESTRUTURAL DA ETA DE MORGAVEL

Relatório de Estágio para obtenção do grau de Mestre em Engenharia Civil
na área de especialização de Edificações.

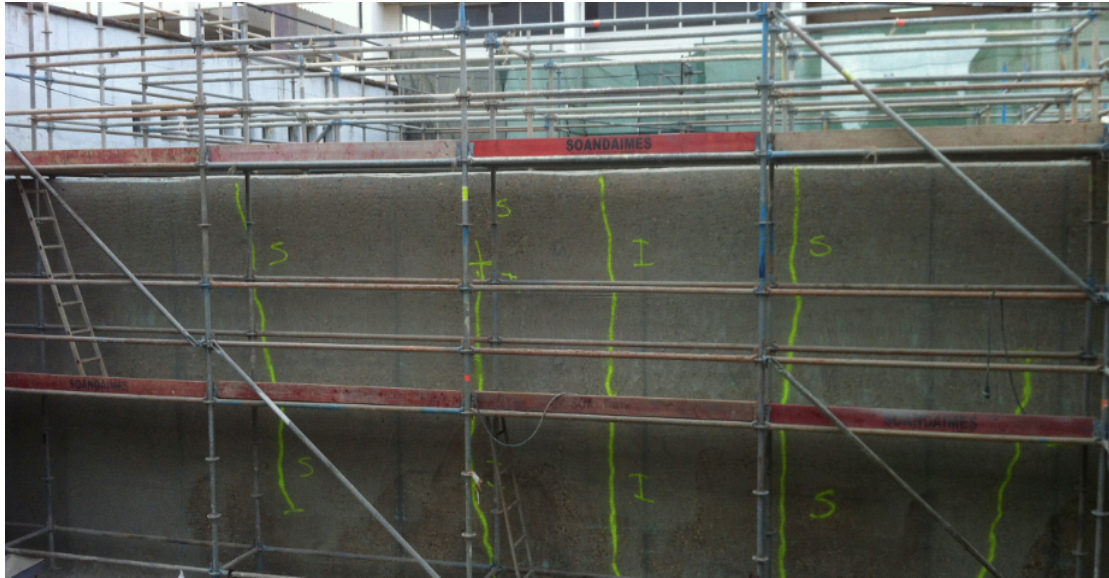
Figura 3.14 - Mapeamento de fissuras.

Juntamente com o técnico de injeção e o responsável da fiscalização, foi realizada uma marcação “in situ” e medição das fissuras a injetar e as que foram apenas seladas (Figura 3.14), sendo essa avaliação realizada com recurso a uma régua de referência para determinar se a fissura era superior a 0,4 mm para ser realizada a selagem e injeção da fissuras. Por sua vez também era realizado um croqui em papel das fissuras para registo. No ANEXO B é possível observar um exemplo do levantamento realizado.

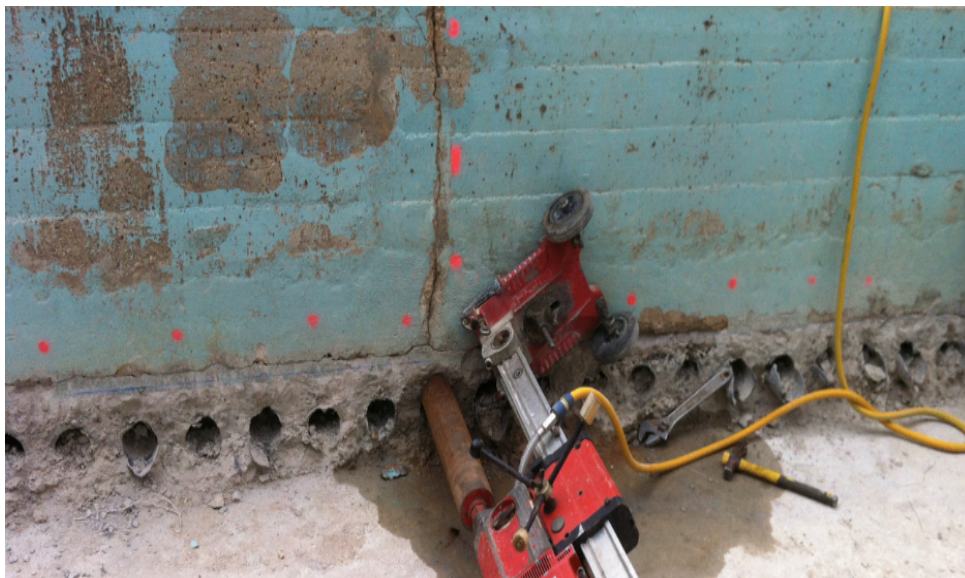
Figura 4.2 - Fissura longitudinal nos muretes de caleira central.

Após a demolição da laje de fundo dos tanques, os muros de separação da caleira central apresentavam uma fissura em quase toda a extensão do muro. A reparação desta não estava prevista em sede de caderno de encargos e esta fissura poderia pôr em causa todo o reforço efetuado nos muros da caleira (Figura 4.2).

A solução apresentada e aceite pelo dono de obra, consistiu na execução de uma furação num ângulo de 45°, de forma a que esta atravessasse a fissura e a laje subjacente nas zonas maciças (Figura 4.2). Posteriormente foi colocada uma bucha química no interior da furação e colocado um varão de inox, para garantir a ancoragem entre os dois elementos.

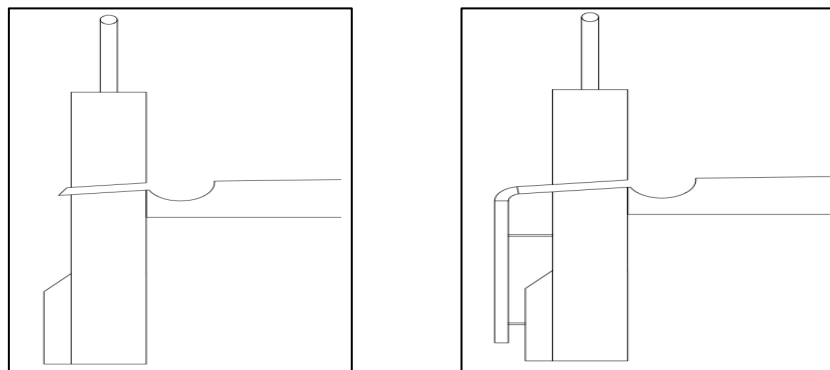
Figura 4.3 – (a) Antigo e o (b) novo sistema de tubos de queda.

Os tubos de queda existentes encontravam-se a funcionar de forma deficiente, devido à existência de vários pontos de passagem de água entre o betão e os tubos de PVC, devido ao formato dos tubos de queda, que provocavam que a queda de água fosse diretamente na junta entre a parede existente e o betão projetado (Figura 4.3).

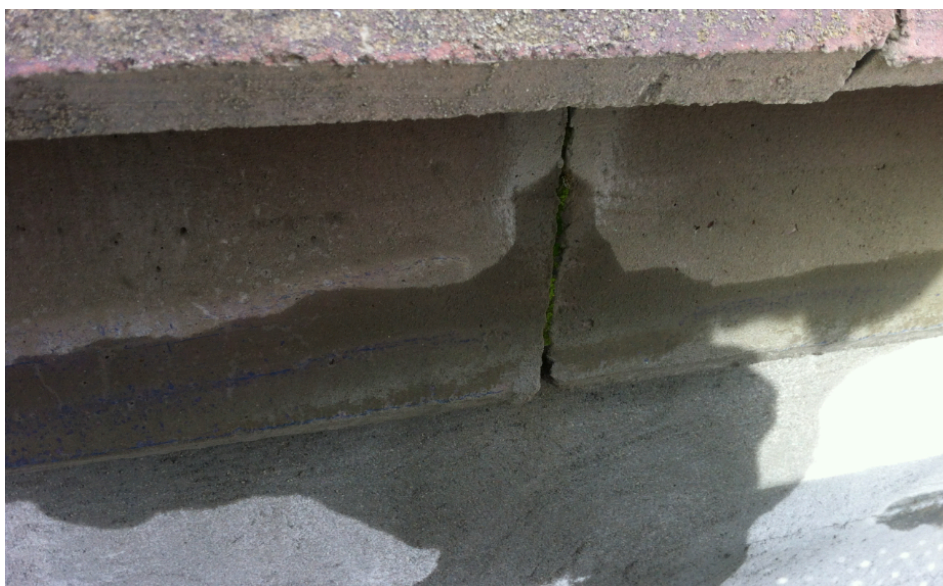
Figura 4.5 – Escorrências através das juntas da caleira.

Após terminada a projeção de betão, na parede abaixo da caleira, começaram a aparecer escorrências na zona da junta de betonagem entre o reforço aplicado e o passadiço, devido às águas que se infiltravam nas juntas da caleira (Figura 4.5).
