ISEL
INSTITUTO SUPERIOR DE
ENGENHARIA DE LISBOA

INSTITUTO SUPERIOR DE ENGENHARIA DE LISBOA
Área Departamental de Engenharia civil

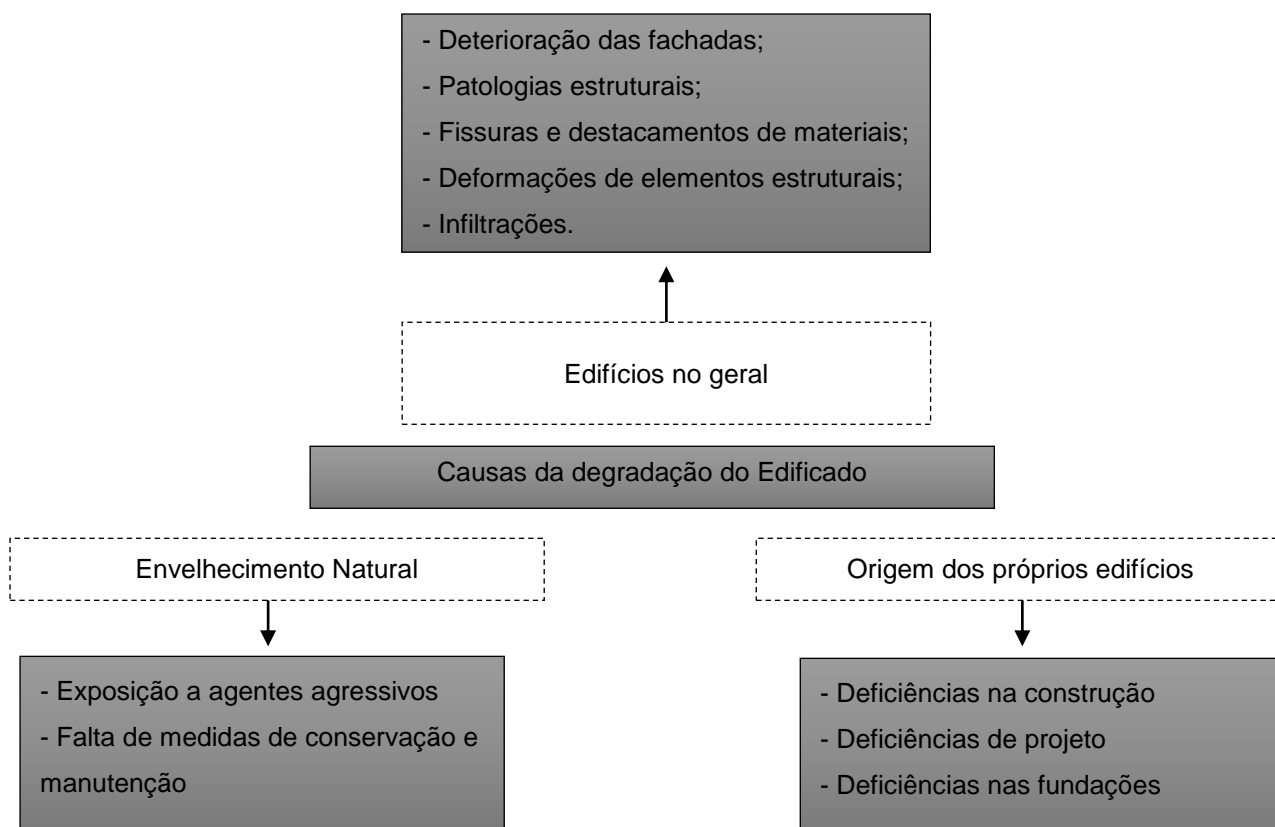
Figura 1 – Causas da degradação dos edifícios
[Adaptado de Madeira, 2009]

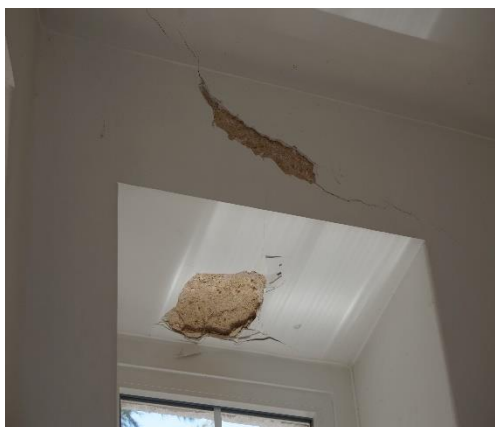
Figura 22 – Fissura no revestimento de estuque

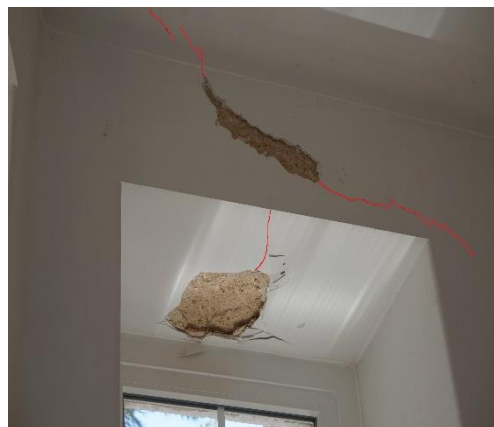
Figura 23 – Fissura no revestimento de estuque

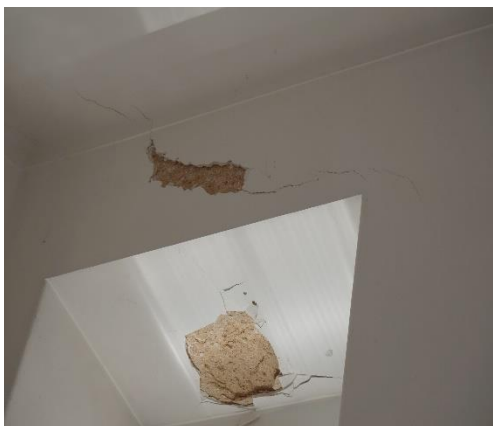
Figura 24 – Fissura no revestimento de estuque

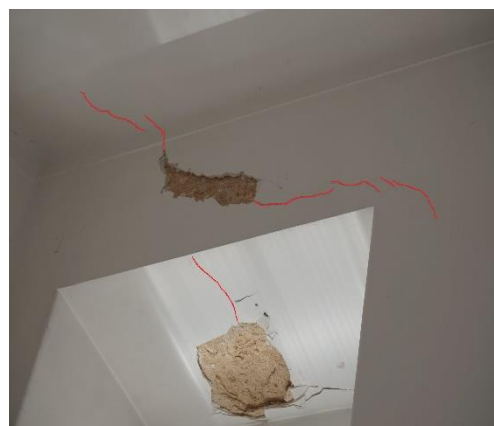
Figura 25 – Fissura no revestimento de estuque

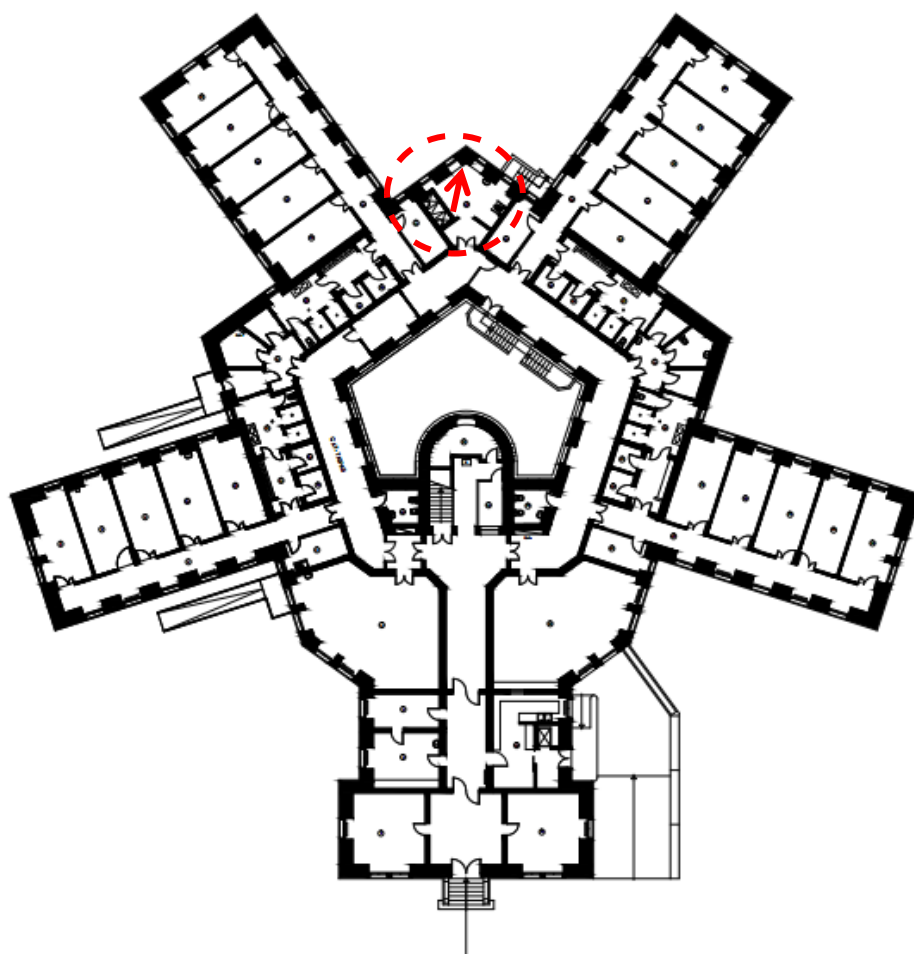
Figura 26 – Localização da fissura no revestimento de estuque
[Adaptado do CHPL, 2016]

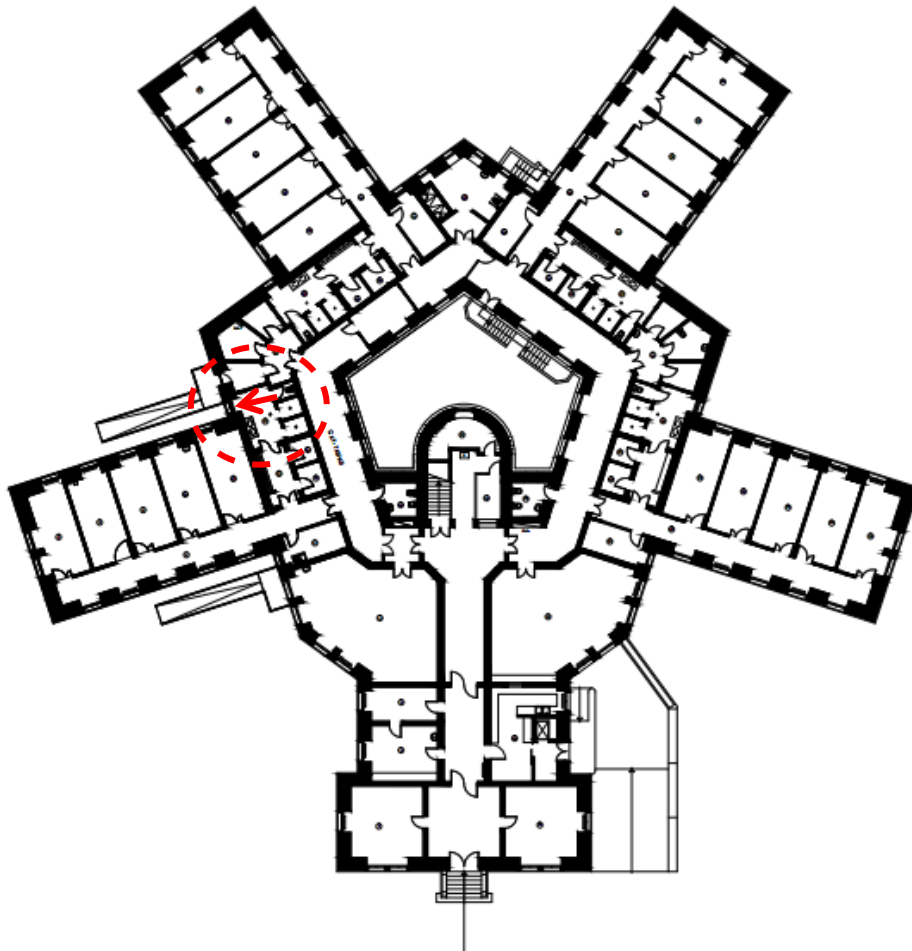
Figura 28 – Localização do destacamento do estuque numa instalação sanitária

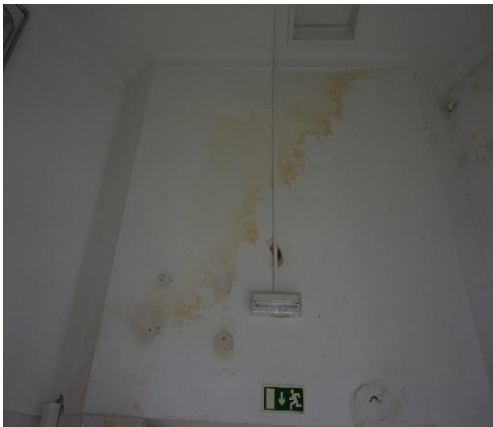
Figura 37 – Manchas de humidade na parede
[Autor, 2016]

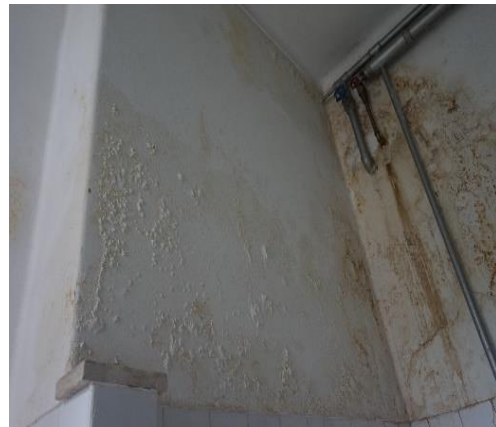
Figura 38 – Eflorescências e Criptoflorescências na parede
[Autor, 2016]

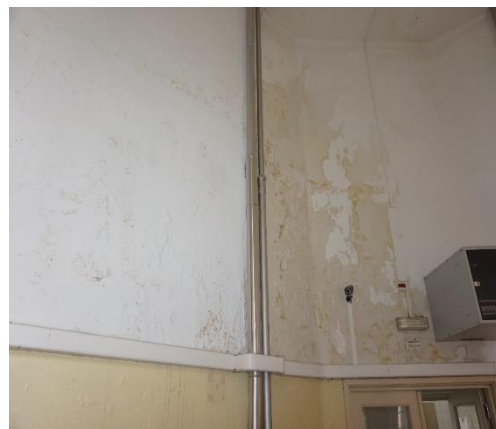
Figura 40 – Manchas de humidade na parede
[Autor, 2016]

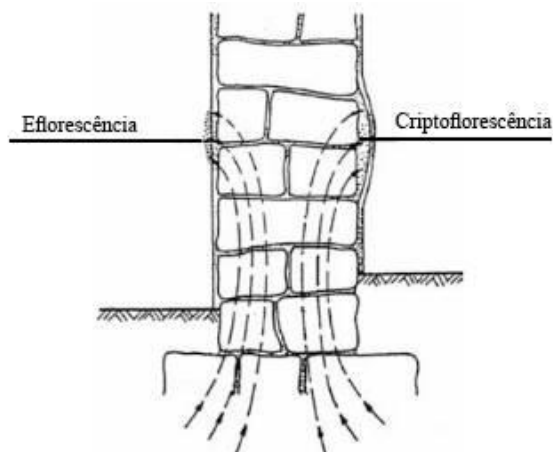
Figura 41 – Formação de eflorescências e criptoflorescências
[Henriques, 2007]

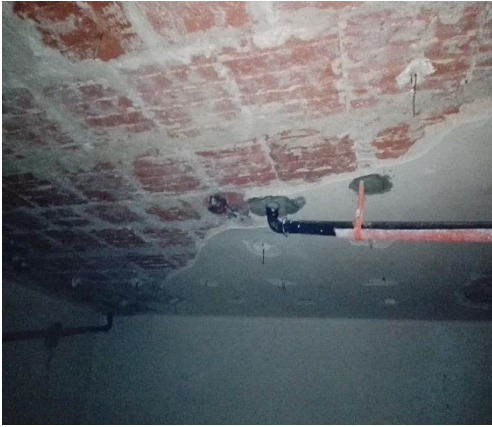
Figura 42 – Destacamento do Revestimento da Laje aligeirada

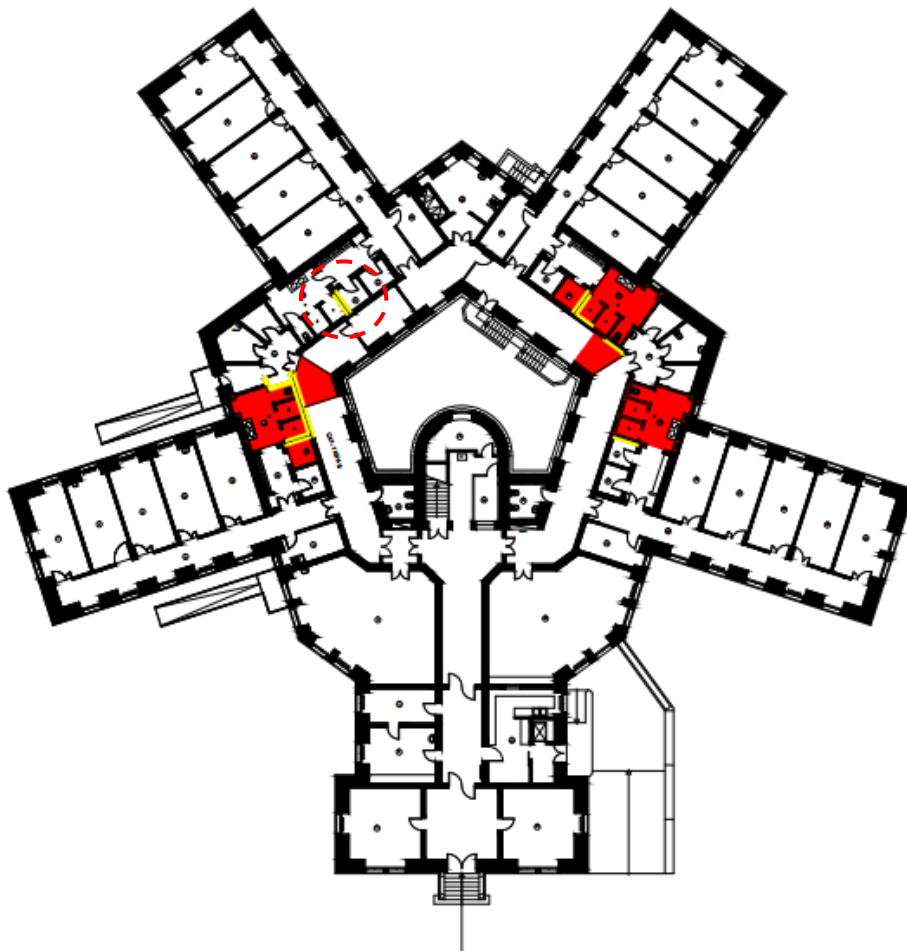
Figura 44 – Localização da humidade nas paredes e nos tetos

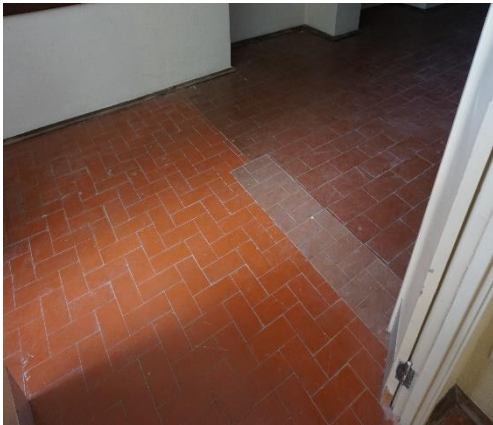
Figura 45 – Reparação dos empolamentos do pavimento

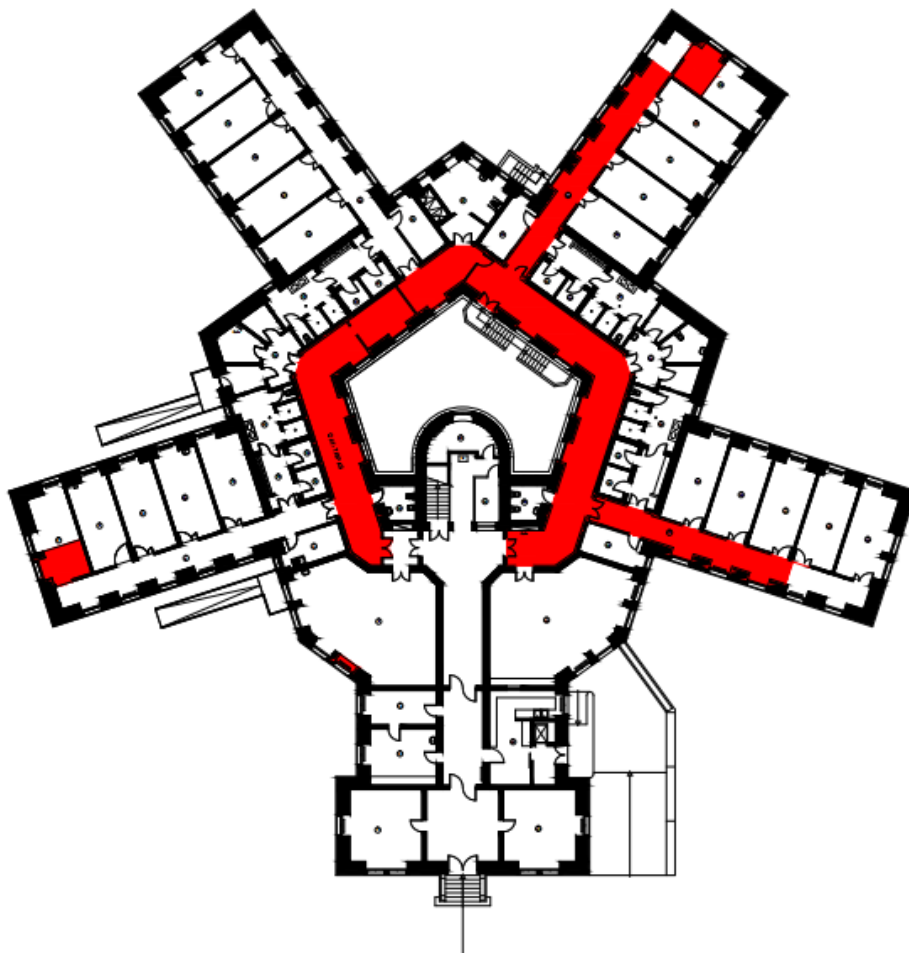
Figura 49 – Localização dos pavimentos que apresentam fenómenos de empolamento

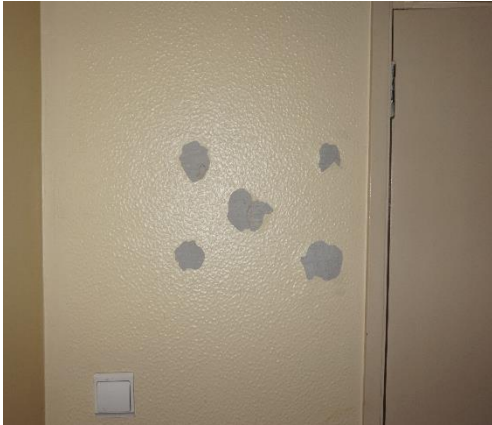
Figura 50 – Descasque da pintura na parede
[Autor, 2016]

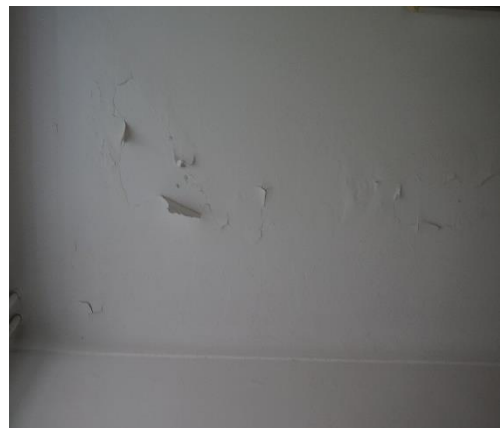
Figura 53 – Descasque da pintura no teto
[Autor, 2016]

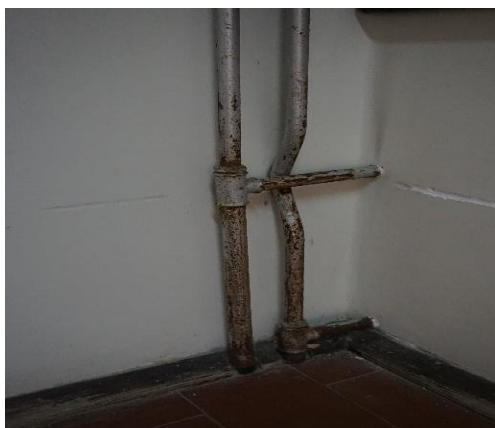
Figura 55 – Oxidação das Redes de abastecimento de água

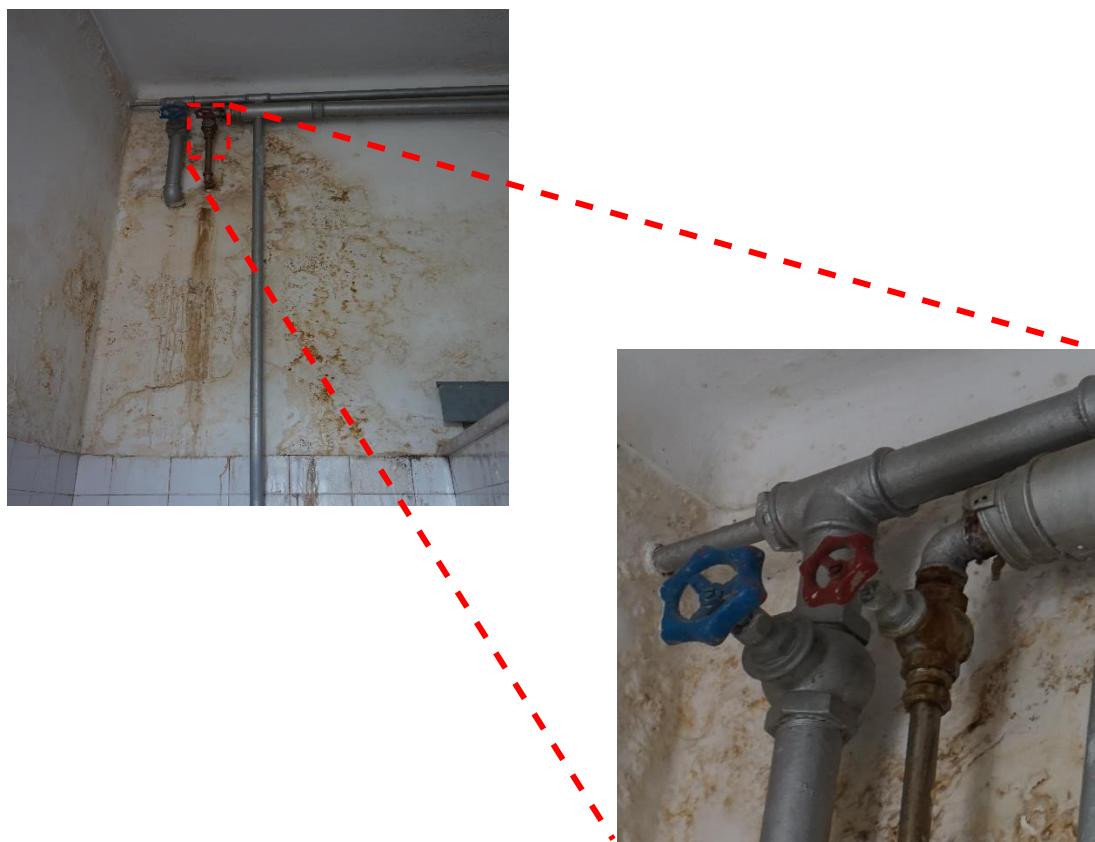
Figura 63 – Fuga de água e oxidação da tubagem

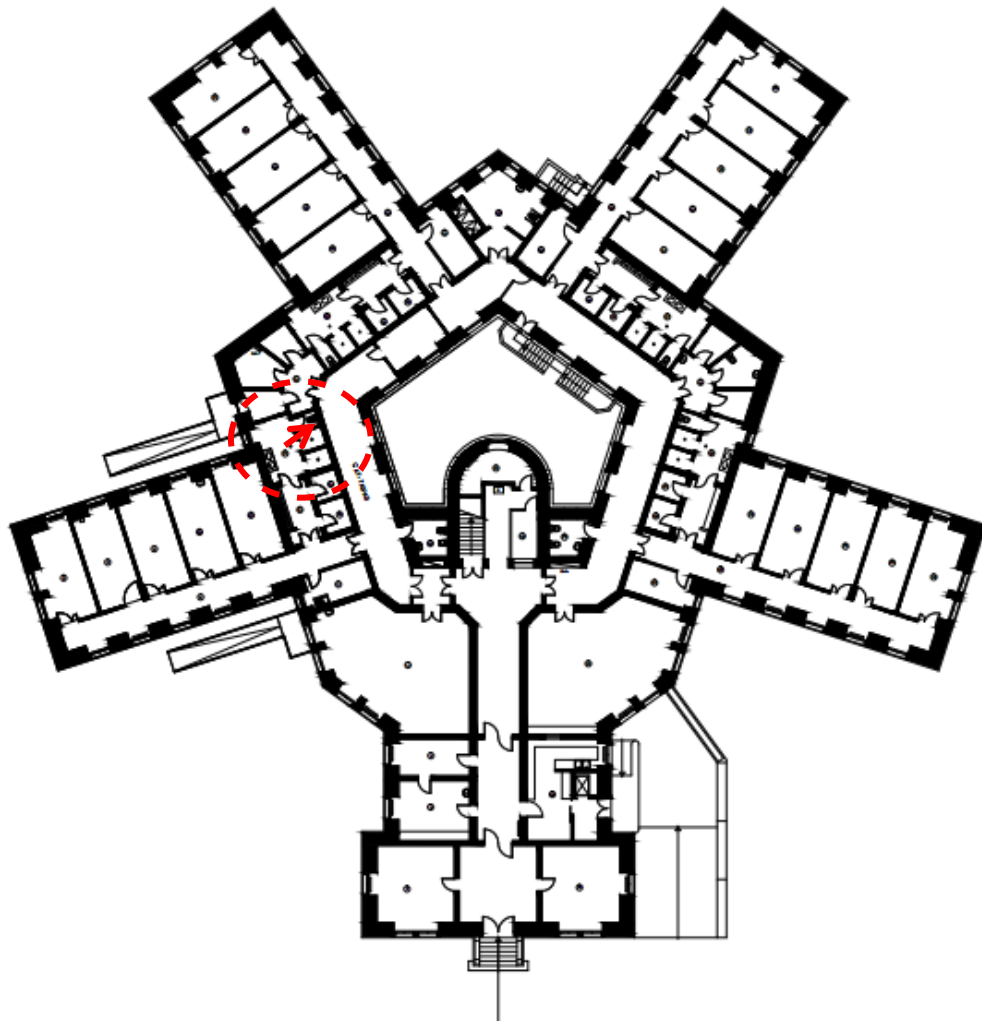
Figura 64 – Localização da fuga de água numa canalização

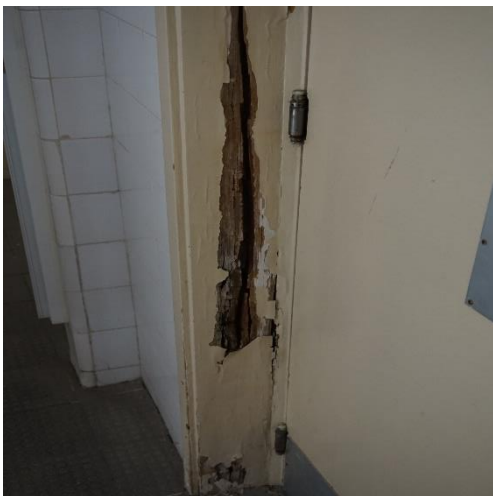
Figura 65 – Apodrecimento do aro da porta de madeira

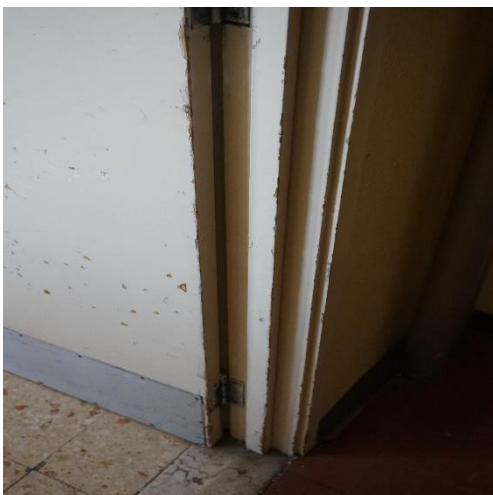
Figura 67 – Deterioração da porta de madeira

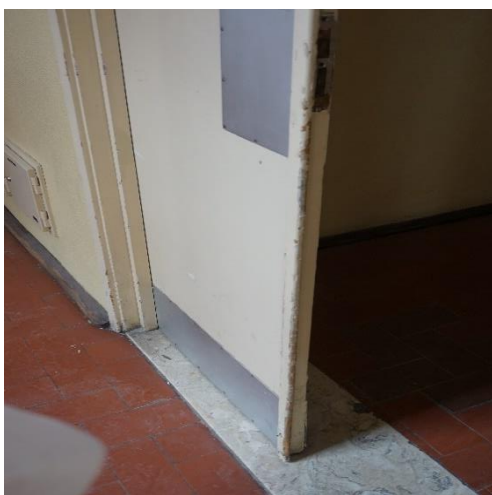
Figura 68 – Deterioração da porta de madeira

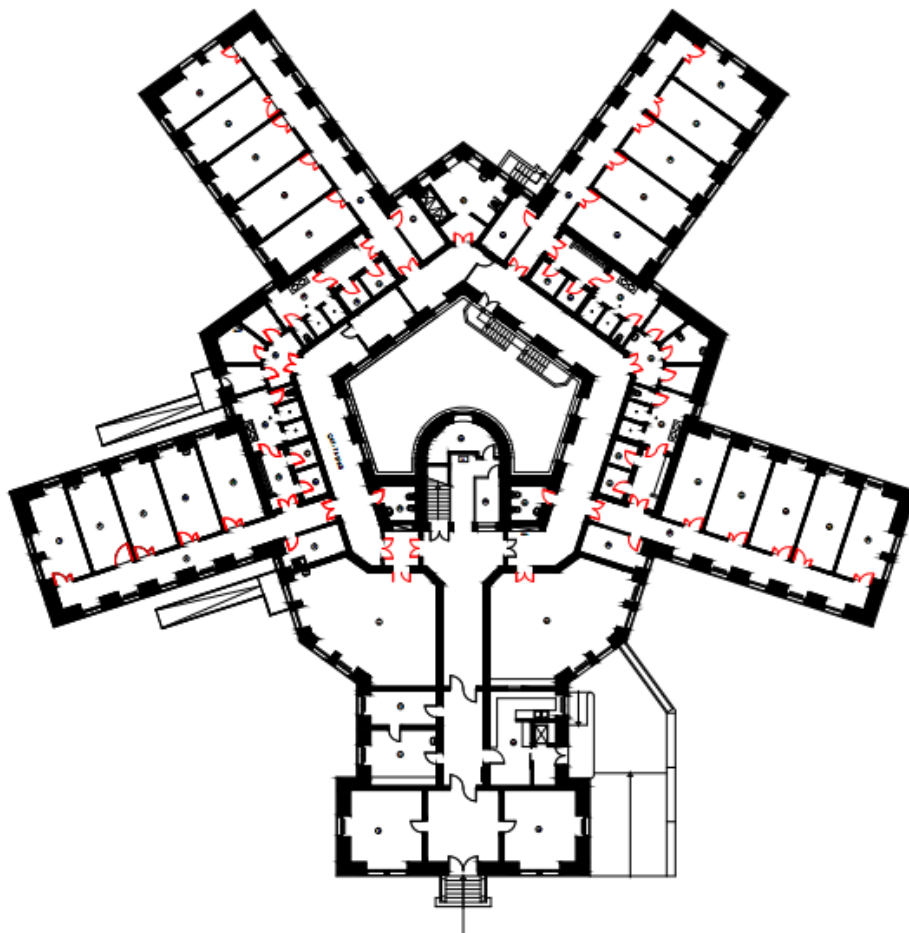
Figura 69 – Localização das portas de madeira deterioradas

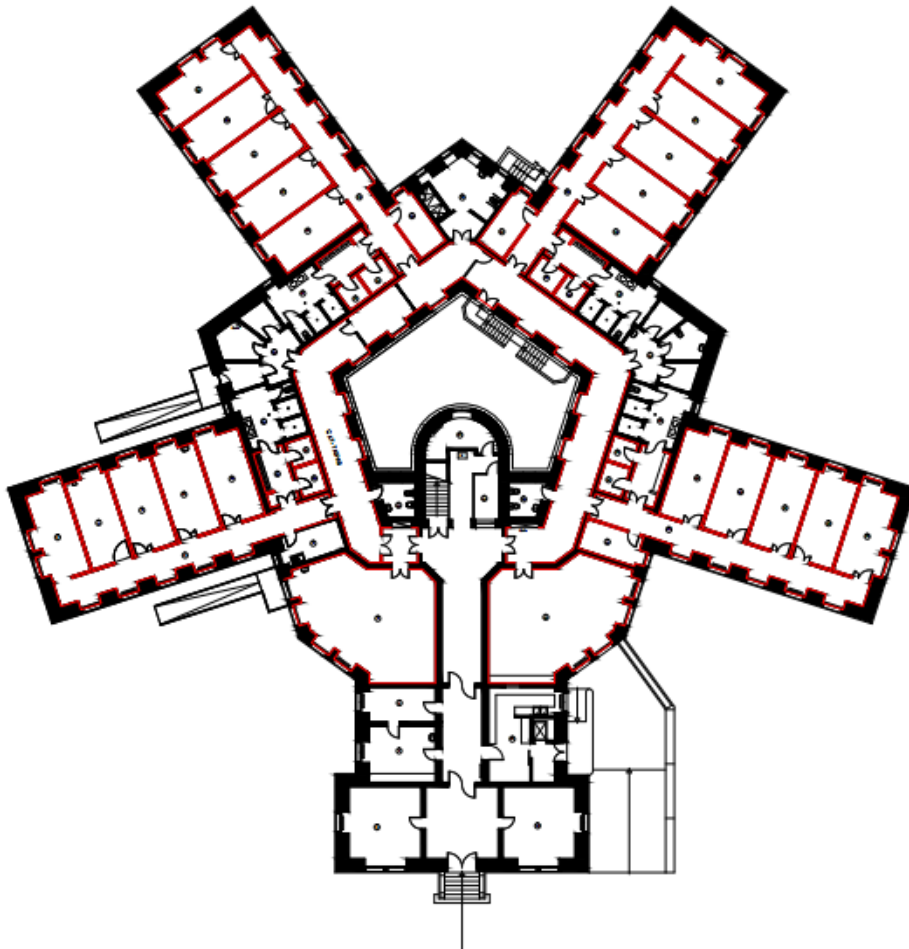
Figura 72 – Localização dos rodapés em madeira deteriorados

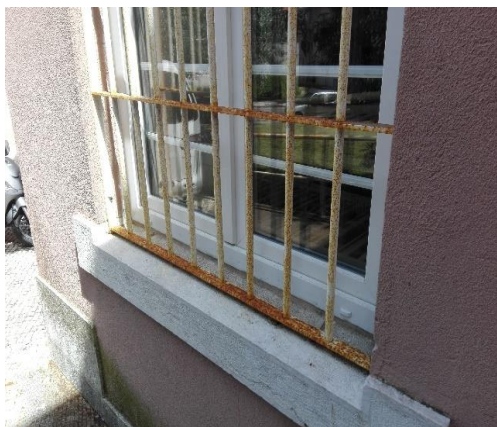
Figura 78 – Oxidação do gradeamento da janela do rés-do-chão

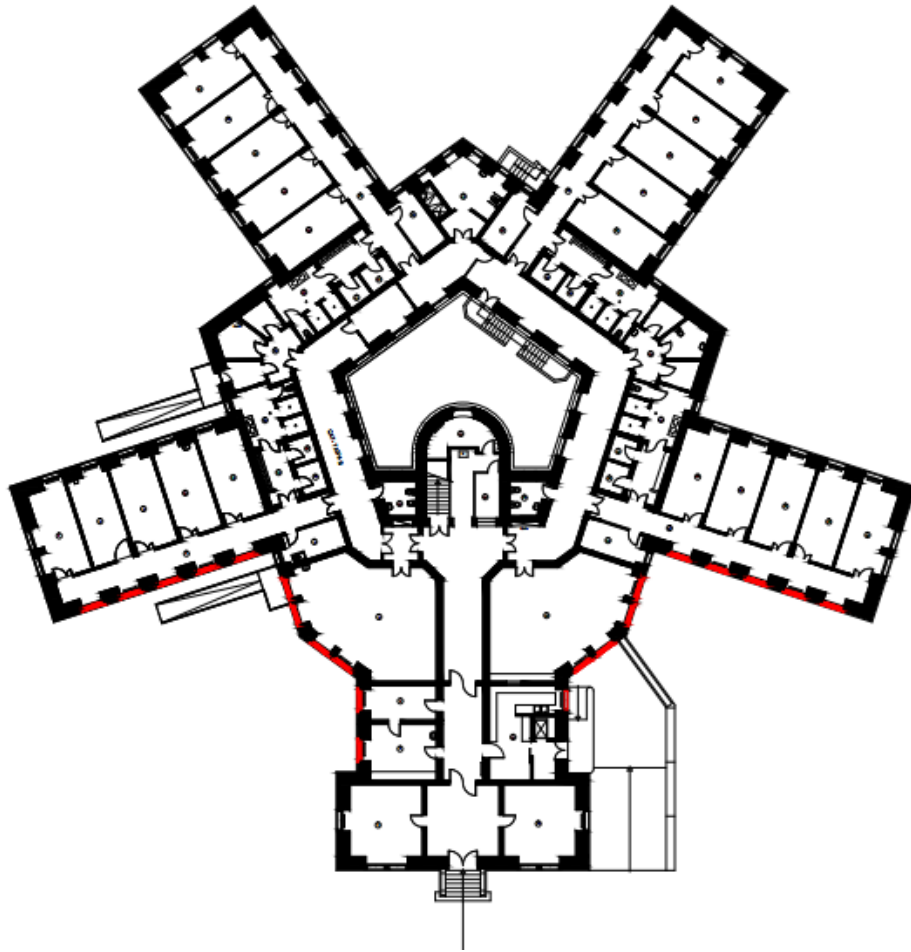
Figura 80 – Localização dos gradeamentos das janelas oxidados
[Adaptado do CHPL, 2016]

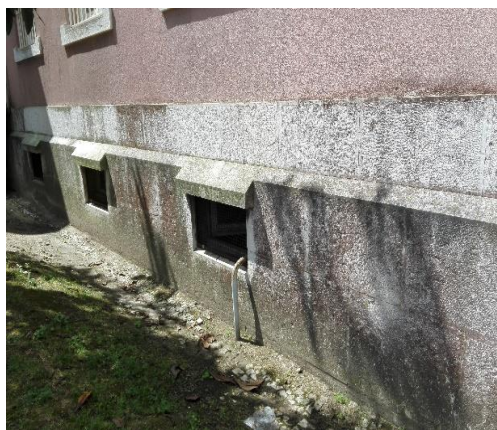
Figura 84 – Colonização biológica, manchas negras e sujidade na pedra de Lioz

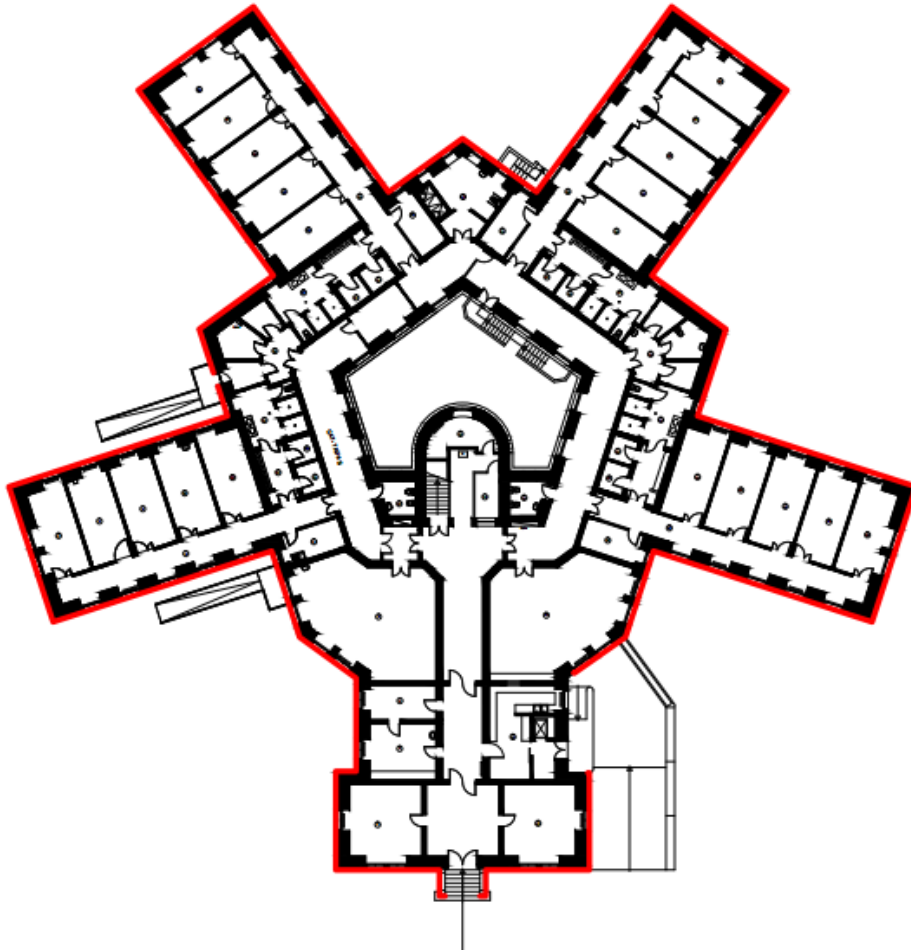
Figura 86 – Localização da pedra de lioz deteriorada na fachada

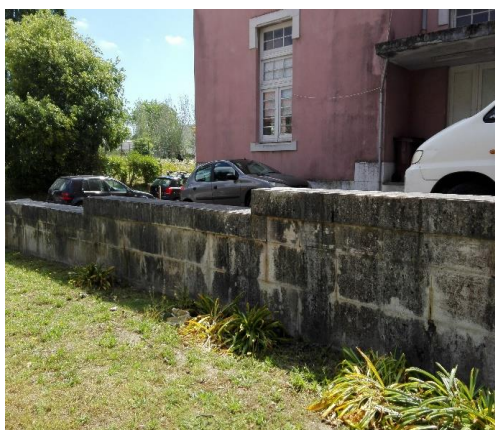
Figura 87 – Colonização biológica, manchas negras e sujidade na pedra de calcário

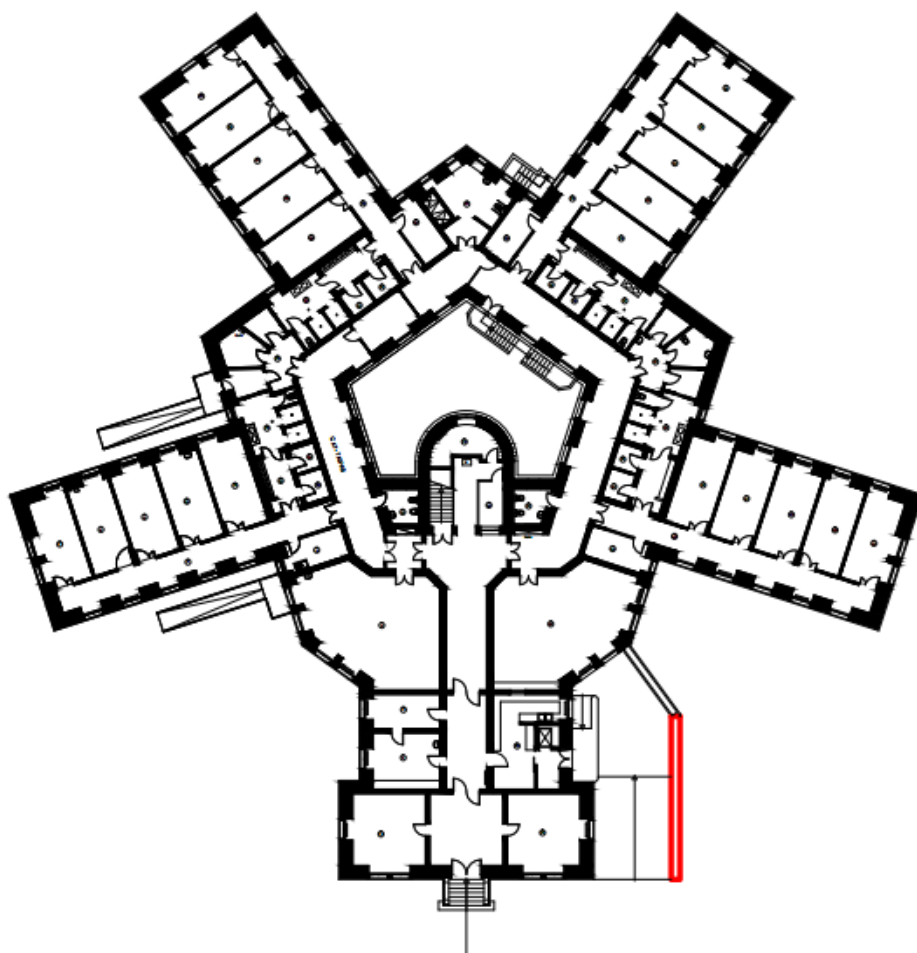
Figura 90 – Localização do muro deteriorado

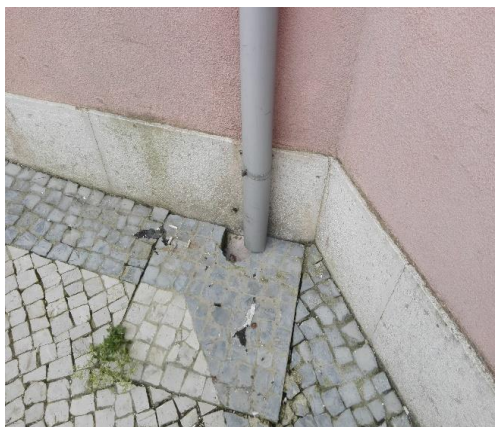
Figura 91 – Posicionamento deficiente do tubo de queda

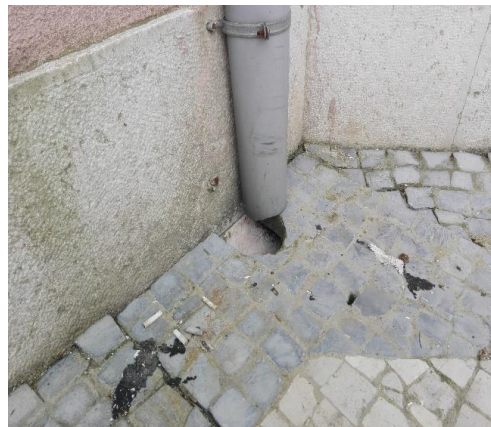
Figura 92 – Posicionamento deficiente do tubo de queda

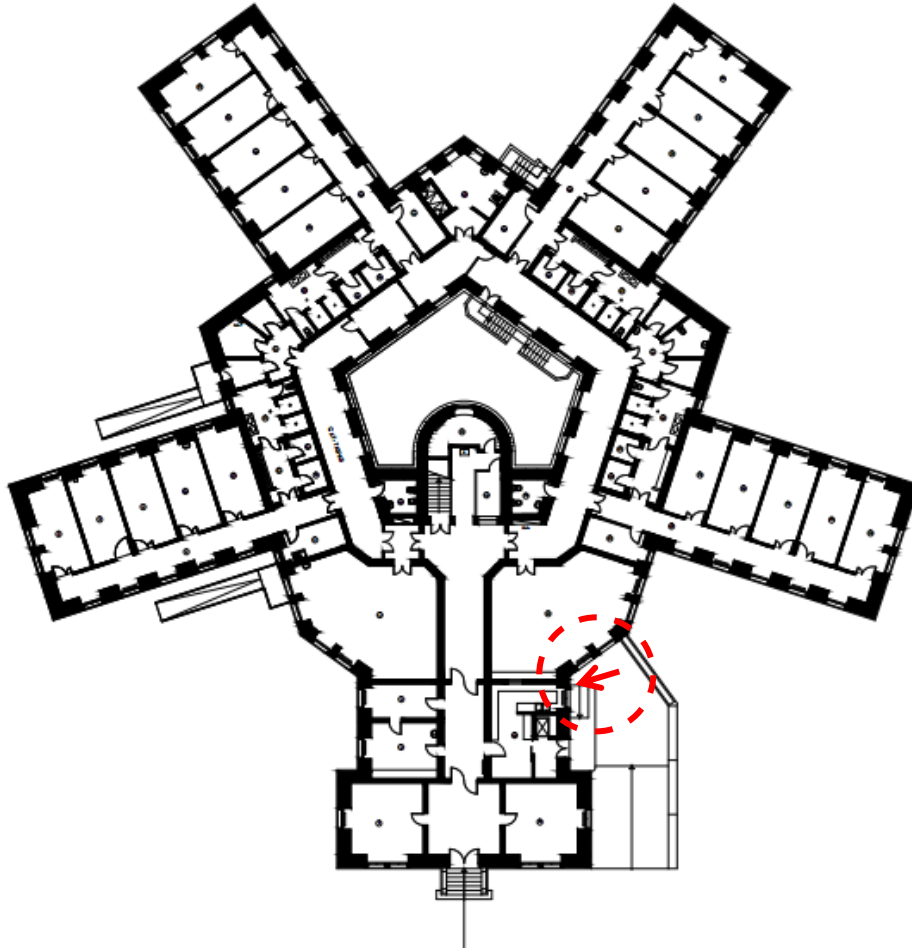
Figura 97 – Localização do posicionamento deficiente do tubo de queda

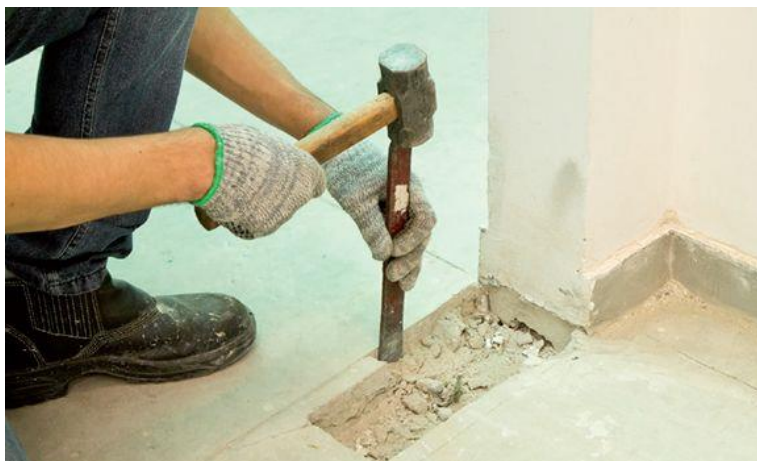
Figura 100 – Remoção do mosaico do pavimento

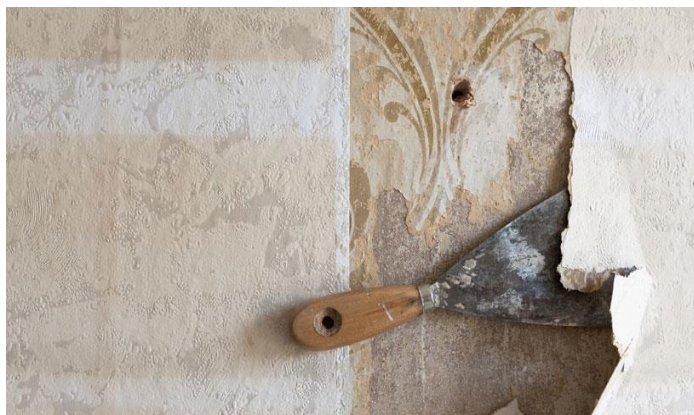
Figura 109 - Remoção da camada de tinta deteriorada

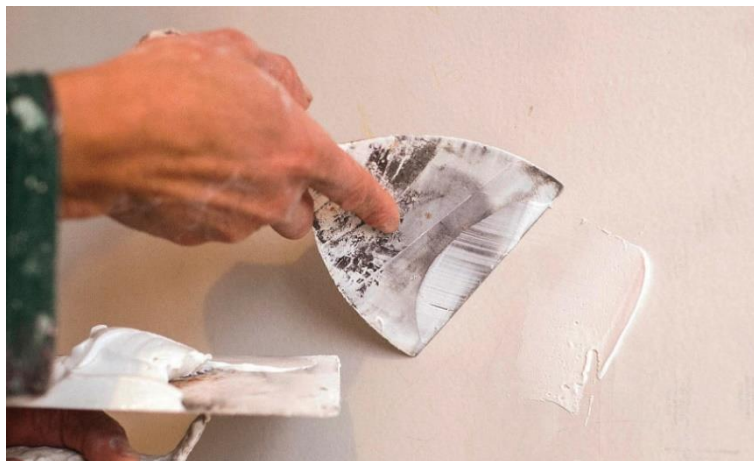
Figura 110 – Betumagem das superfícies para receber pintura
[Sousa/UOL, n.d.]

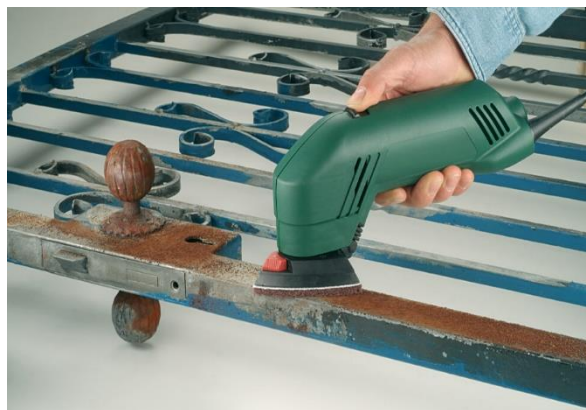
Figura 113 – Aplicação de uma lixadeira nos gradeamentos
