Empreitada de reparação da cobertura, fachadas e pequena intervenção no interior do Centro de Saúde das Caldas da Rainha

Projeto de Execução

Memória Descritiva e Justificativa

Maio de 2014

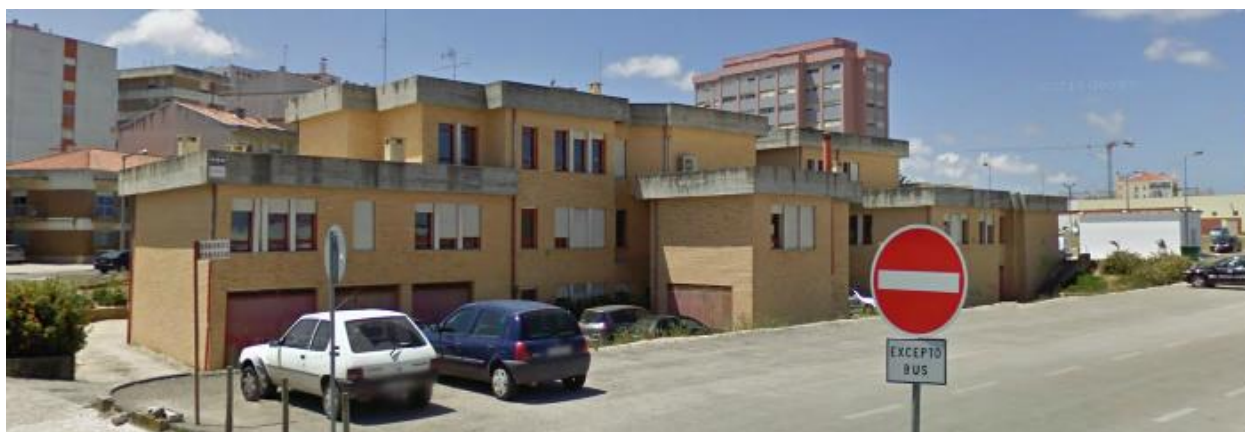
Figura 6 - Fachada Norte

No revestimento cerâmico foi administrado a aplicação de um produto hidrófugo para oferecer uma proteção às peças cerâmicas e será efetuada uma limpeza dos graffitis existentes na fachada norte do edifício.

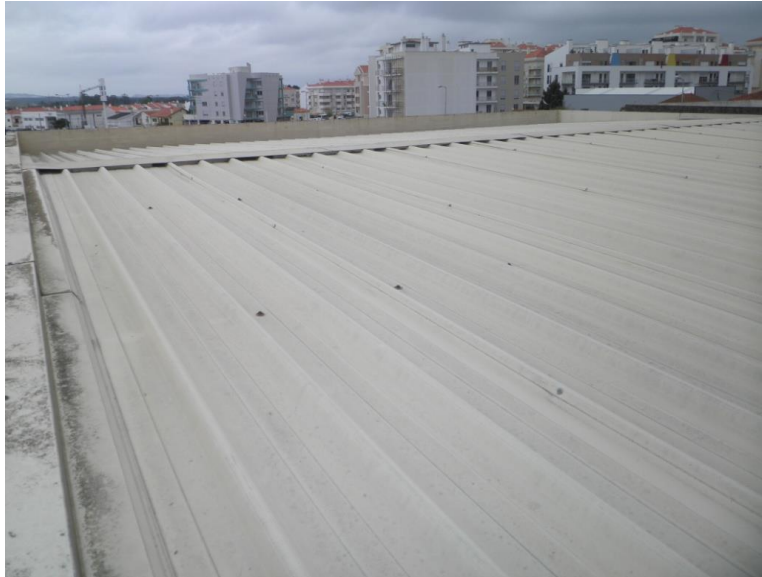
Figura 7 - Cobertura chapas metálicas

A cobertura tem como principal problema infiltração de água no edifício devido ao estado de degradação das chapas metálicas, juntas e remates de execução defeituosa juntamente com um revestimento de caleiras muito deteriorado e falta de rufos de capeamento nos muretes de platibanda, na envolvente do edifício. Por este motivo deve proceder-se a substituição de todos estes elementos da cobertura de forma a garantir a estanquicidade e se possível contribuir para melhorar as condições térmicas e acústicas do interior.

O principal objetivo da presente empreitada consiste na reparação e eliminação das causas das infiltrações de água existentes na cobertura e reparação de todo o betão armado, à vista, nas fachadas. Deste modo na cobertura, irá ser feita a substituição de todas as chapas metálicas por painéis sandwich e substituição do sistema de impermeabilização existente degradado em todas as caleiras e muretes de platibanda da cobertura por um revestimento betuminoso de dupla camada. Depois de aplicado o revestimento será feito o assentamento de rufos de capeamento em todo o alinhamento dos muretes de platibanda.

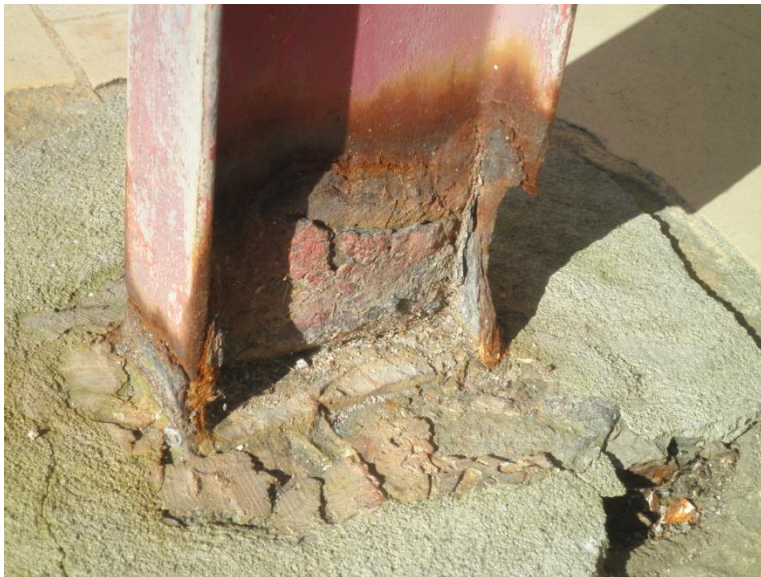
Figura 10 - Estrutura metálica da pala de sombreamento

Ainda situada na fachada principal, encontra-se uma pala de sombreamento em estrutura metálica.

Ainda na fachada, o revestimento com elementos cerâmicos vai ser alvo de uma intervenção com objetivo de aumentar a sua impermeabilidade à infiltração de água, pequenas intervenções de pintura exterior em determinadas reentrâncias, substituição de grelhas metálicas de ventilação no pavimento da fachada principal, pintura de elementos metálicos (tubos de queda e portões) e uma substituição integral da pala de sombreamento e respetiva estrutura metálica com um grande grau de deterioração.

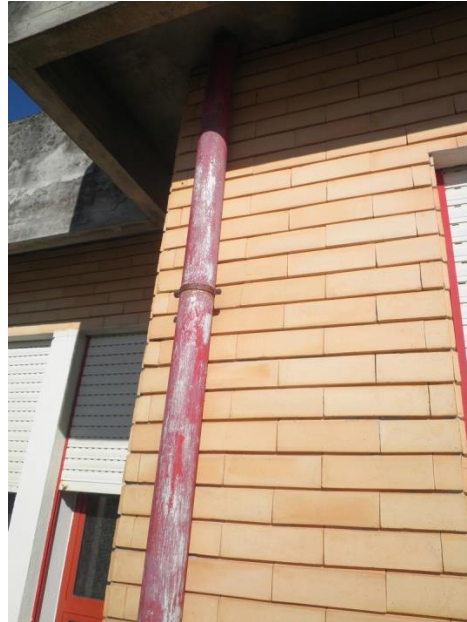
Figura 11 - Tubos de queda e revestimento cerâmico

Nas fachadas, o revestimento exterior de peças cerâmicos não apresentam sinais de deterioração significativos, apenas algum desgaste por envelhecimento. Enquanto o betão à vista encontra-se com
