Levantamento de anomalias nos sistemas impermeabilizantes de coberturas planas

JOÃO PEDRO CAPÍTULO FIGUEIREDO
Licenciatura em Engenharia Civil

Relatório de Estágio para obtenção do grau de Mestre em Engenharia na Área de
Especialização em Edificações

Dezembro 2012

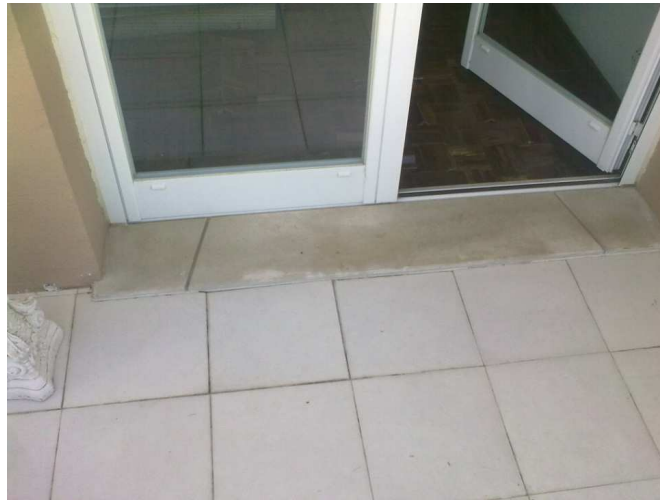
O remate do sistema impermeabilizante sob soleiras são pontos críticos das coberturas planas, quer ao nível de projeto, quer de execução. É tendência corrente não sobre-elevar demasiado a soleira das portas relativamente à superfície da cobertura, resultando necessariamente o remate do sistema impermeabilizante ser executado com altura inferior à cota da soleira. Assim, torna-se indispensável prolongar o remate da impermeabilização sob a soleira, onde posteriormente será efetuado o meio fio em argamassa, sobre a qual será assente a soleira (Figura 2.9). **(Fichas de Obra 13 e 46)**

Figura 4.1 - Exemplo de erro de projeto - altura insuficiente para a execução do correto remate da soleira.

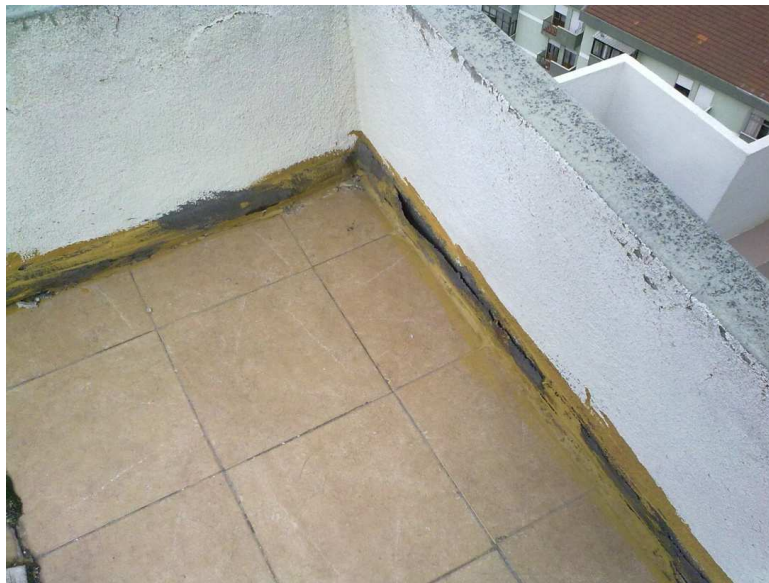
- Descolamento de remates em paramentos verticais. **(Ficha de Obra 59)**

Esta situação pode ser relacionada com diversos fatores, entre eles a falta de qualidade da superfície do reboco/suporte onde foi aplicado o sistema impermeabilizante, a configuração do elemento ou o difícil acesso que impossibilita a correta execução dos remates.

Figura 4.9 - Exemplo de descolamento do sistema impermeabilizante num paramento vertical.

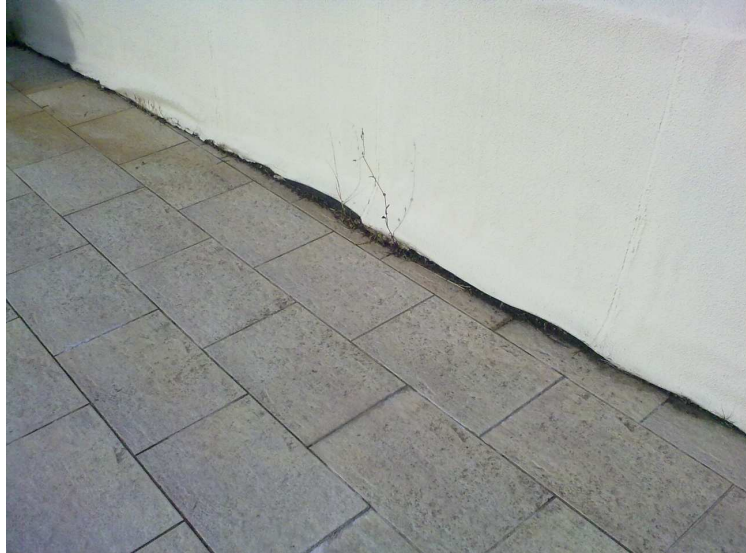
- Fluência ou deslizamento dos remates. **(Ficha de Obra 16)**

Relacionada com a inexistência de uma fixação mecânica complementar do remate do sistema impermeabilizante, cujo desenvolvimento em altura é demasiado elevado.

Figura 4.10 - Exemplo da ocorrência de deslizamento do sistema impermeabilizante num paramento vertical.

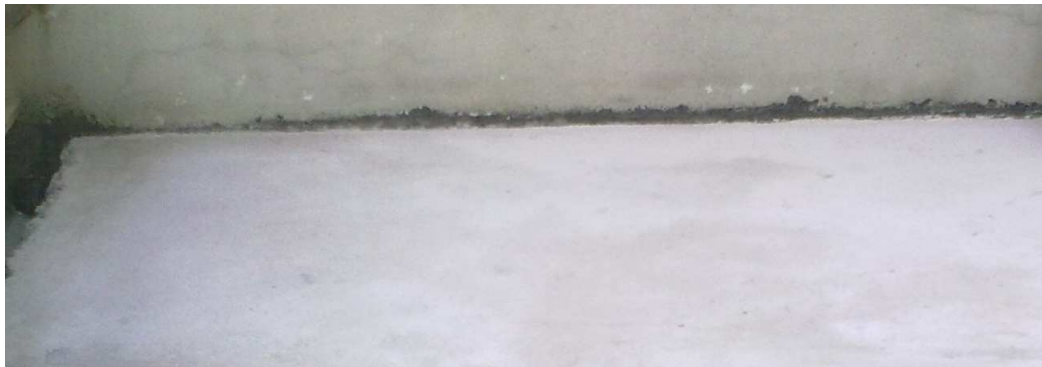
- Insuficiente altura dos remates. **(Ficha de Obra 20)**

De forma a não comprometer a eficácia do sistema, o remate do sistema impermeabilizante deve ser efetuado com altura mínima de 15cm acima da última camada da superfície da cobertura.

Figura 4.11 - Exemplo onde o sistema impermeabilizante não foi rematado a pelo menos 15cm do pavimento.

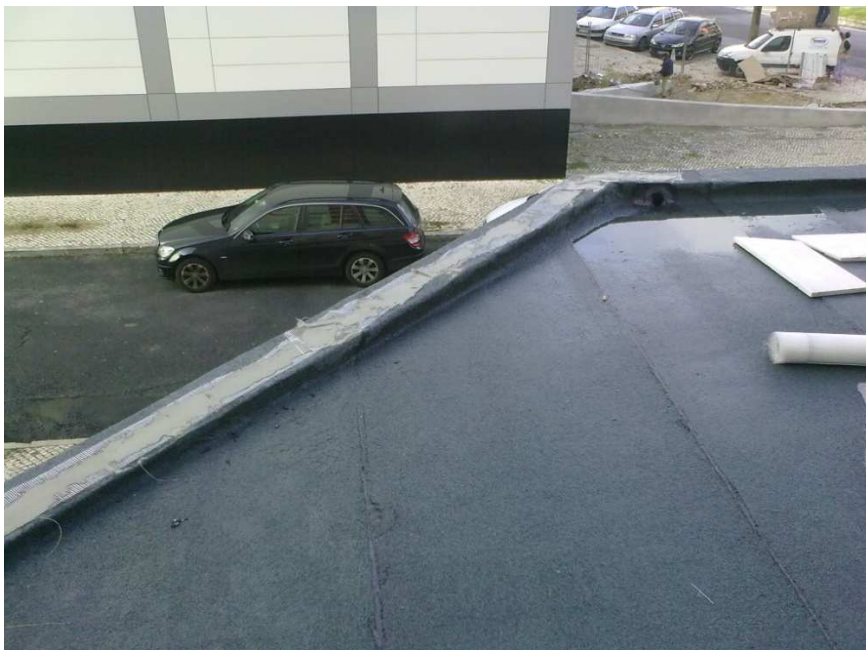
Em alguns casos, o sistema impermeabilizante não recobre o paramento horizontal da platibanda, comprometendo a eficácia do sistema. **(Ficha de Obra 64)**

Figura 4.12 - Exemplo de recobrimento do sistema impermeabilizante sobre o paramento horizontal de murete periférico

De modo a prevenir estas situações, deve ser executado o remate do sistema impermeabilizante a terminar no topo da platibanda e efetuado capeamento apropriado, com recurso a rufos metálicos ou peças em cantaria.

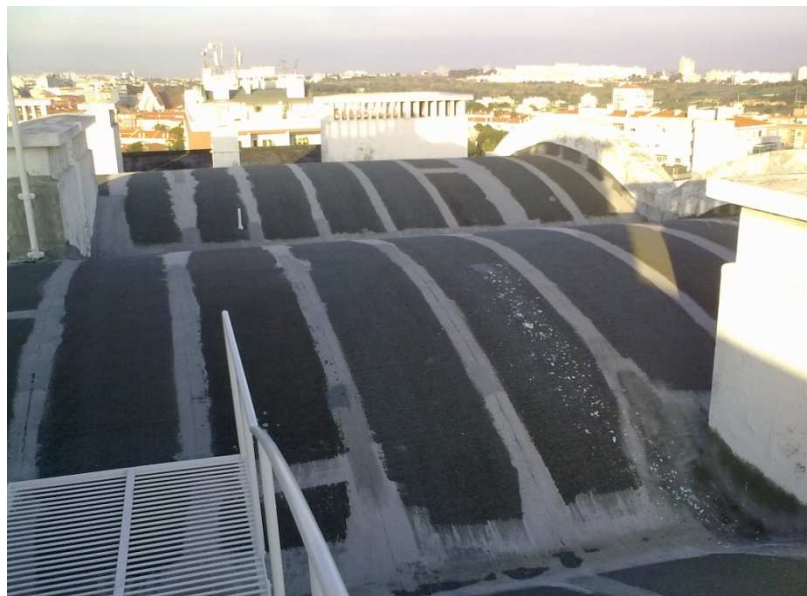
Em grande percentagem dos edifícios analisados não foi verificada nenhuma anomalia específica que comprometesse a estanquidade do sistema, observando-se apenas que o sistema impermeabilizante chegou ao fim do seu tempo de vida útil. Este facto é justificável com a idade dos edifícios observados e a falta de manutenção dos mesmos, ultrapassando muitas vezes em larga escala o limite da durabilidade do sistema impermeabilizante.

Figura 5.1.1 - Exemplo de um sistema impermeabilizante que atingiu o seu tempo de vida útil.

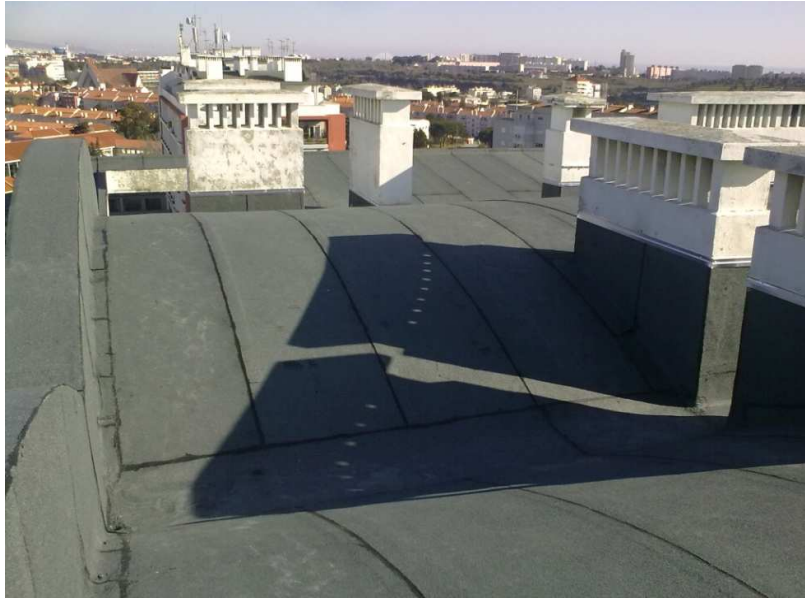
Figura 5.1.2 - Cobertura "acima indicada" após reabilitação.

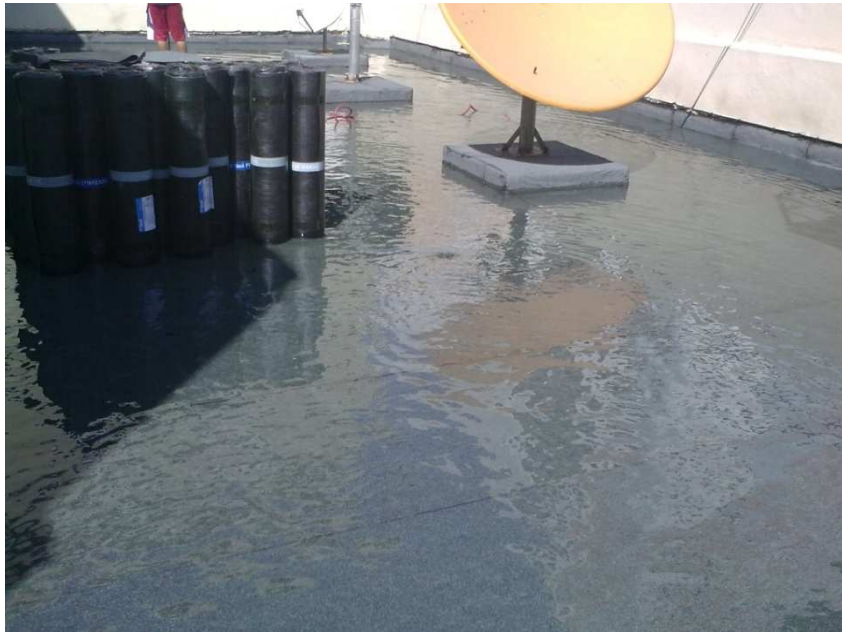
Figura 6.1 - Exemplo de execução de um teste de estanquidade numa cobertura.

Após aplicação do novo sistema impermeabilizante é efetuado um ensaio de carga (teste de estanquidade). Os tubos de queda deverão ser devidamente tamponados e a cobertura inundada de modo a que fique completamente submersa a uma cota inferior à cota do bordo superior do remate do sistema impermeabilizante. Assim se deverá manter durante pelo menos 48 horas, a fim de se verificar a existência de alguma deficiência.
