**Acompanhamento de Obra Ferroviária: “Linha do Norte – Substituição de travessas monobloco fissuradas, entre os Km 232.500 e 291.000 vias A e D”**

Relatório de Estágio para obtenção do grau de Mestre em Engenharia Civil

A empreitada acompanhada localiza-se na Linha do Norte, no troço entre Pampilhosa (Km 232.500) e Válega (Km 291.000), na via Ascendente (VA) e na Via Descendente (VD). Este troço apresenta um elevado estado de degradação das travessas de betão monobloco.

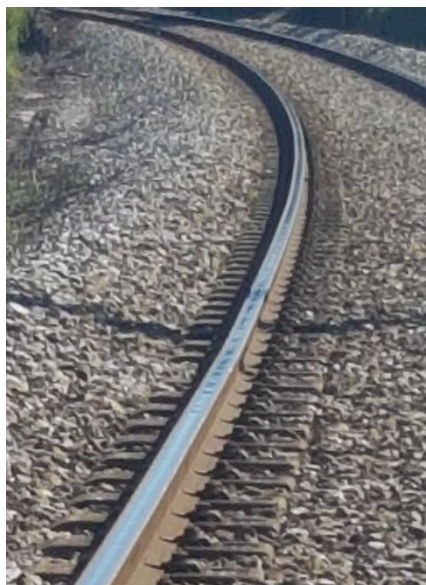
- Desgaste ondulatório: este tipo de desgaste resulta do aparecimento de uma ondulação longitudinal na mesa de rolamento, e é resultante de cargas elevadas, onde se praticam velocidades baixas, e em curvas de raios reduzidos, é mais comum aparecer na fila baixa. Relativamente à fila alta, na figura 3.40, pode-se observar um desgaste ondulatório;

Figura 3.40 - Desgaste ondulatório (Linha da Beira Alta, Km 118.924).

Quando esta ondulação excede os limites das tolerâncias [24], a mesa de rolamento pode ser retificada, através de esmerilagem, por intermédio de equipamento pesado especializado (Figura 3.41).

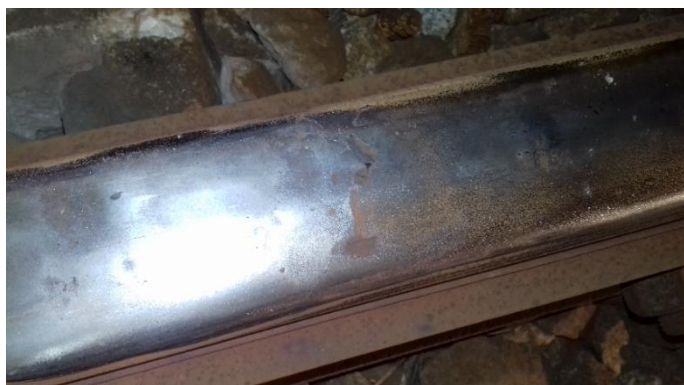
Esta MC, consistiu na colocação de barretas, e resultou de uma inspeção à via por parte da IP. Durante a inspeção à via constatou que na zona em que se interveio com urgência o carril se encontrava fissurado internamente e superficialmente, com alto risco de partir e assim a via ficar interdita. Na figura 3.50, pode-se observar como se encontrava o carril no momento em que foram colocadas as barretas.

Figura 3.50 - Carril fissurado superficialmente.

Após a localização e deteção do defeito de carril, efetuaram-se as furações (Figura 3.51) no carril para colocação das barretas metálicas.

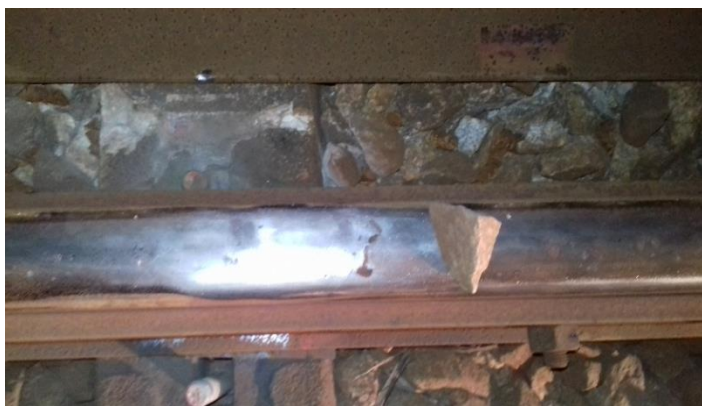
Figura 3.52 - Barretas de reforço instaladas.

Esta operação consumiu cerca de 2h, ficando as barretas instaladas (Figura 3.52), para mais tarde ser instalado um fecho de cerca de 6m. A esta operação precedeu-se uma MPC de colocação de fecho.

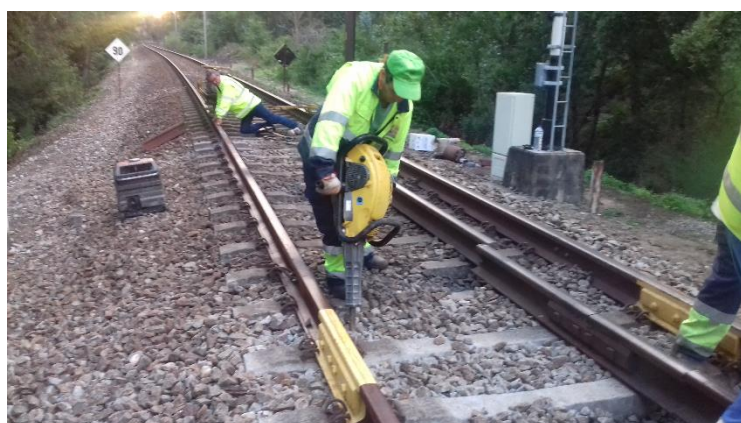
A substituição da JIC, deveu-se ao facto de esta se encontrar com defeitos nos parafusos de aperto. Esta atividade constava no mapa de trabalhos de manutenção de via que consistia na substituição da mesma, mas também como as soldaduras se encontravam desquadradas com uma diferença de entre 30 a 40 cm das existentes na outra fila, optou-se por se executar o quadramento das mesmas. Assim esta substituição de JIC teve um comprimento total de 16m (Figura 3.56).

Figura 3.56 - JIC colocada, acabamento com ataque ligeiro.

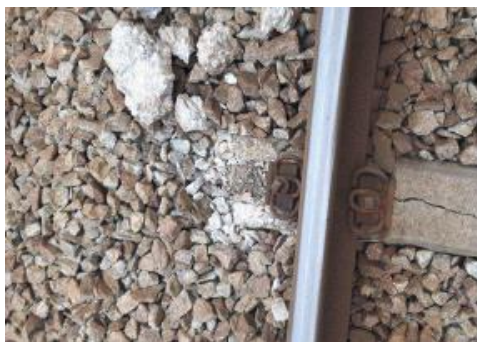
Considerando o acentuado estado de degradação em que se encontram as travessas de betão monobloco no troço da linha do Norte entre Pampilhosa e Válega, nas vias VA e VD, pretende-se com a referida ação substituir as travessas de betão monobloco que se encontram fissuradas entre os Pk 232.500 e o Pk 291.000 e, ambas as vias, em extensões nunca inferiores a 500 metros [36].

Algumas travessas encontram-se num estado elevado de degradação, como se pode ver na figura 4.2.

Figura 4.2 - Travessa degradada no Km 266.500. [36]
