CENTRO  
HOSPITALAR  
PSIQUIÁTRICO  
DE LISBOA

# **FICHAS DE PATOLOGIAS DO EDIFÍCIO 21B DO CHPL**

FÁBIO RUBEN SEMEDO LOPES

Outubro de 2016

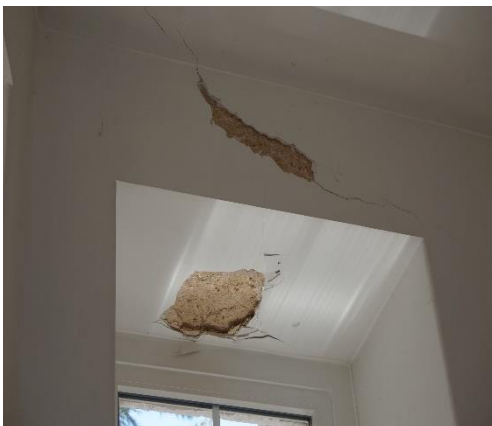
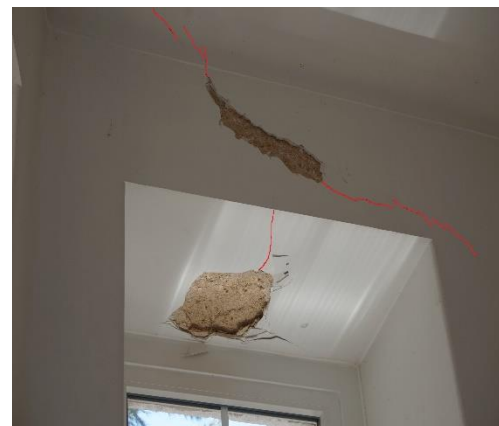
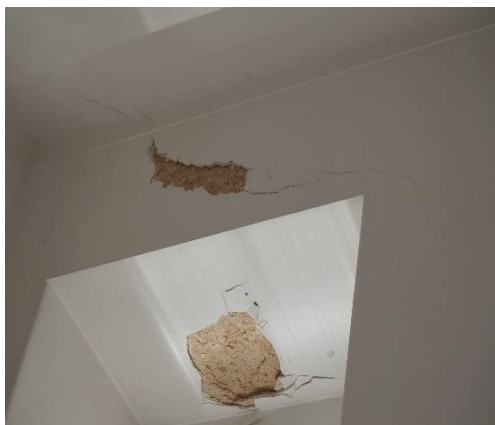
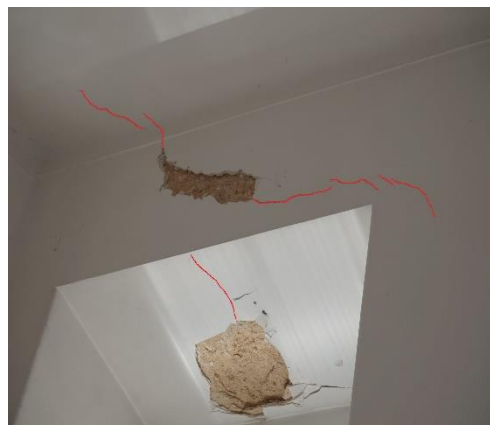
A figura nº 1 e a figura nº 2 mostram como a fissura em causa, existente no paramento, se situa apenas ao nível do revestimento de estuque e não devido a problemas estruturais, pois sob a camada do revestimento não se observa qualquer fissuração.

Figura 1 – Fissuração do revestimento de estuque

Figura 2 – Fissuração do revestimento de estuque

Figura 3 – Fissuração do revestimento de estuque

Figura 4 – Fissuração do revestimento de estuque

Este tipo de fissuras nas paredes não é muito corrente, daí a dúvida sobre se seria uma fissura estrutural. O aparecimento da presente patologia poderá ser devido a várias causas, destacando-se as seguintes:

A reabilitação das fissuras no paramento não se reveste de especial complexidade, embora seja necessário tomar certos cuidados em todos os trabalhos a efetuar. Uma vez que a fissura se encontra a uma cota elevada do pavimento (3,5 m), será necessário montar uma estrutura que possibilite alcançar a zona onde será realizado a intervenção.

1. montagem de um andaime devidamente certificado com uma altura suficiente que possibilite a intervenção no paramento;
2. inspeção do tipo de revestimento existente no paramento, para que seja possível a implementação de um revestimento igual ou compatível com o existente;
3. picagem do revestimento de estuque na zona fissurada e nas zonas que apresente sinais de fissuração ou destacamento com o auxílio de martelos elétricos ou através de uma maceta e um escopo/ponteiro de Pedreiro, bem como limpeza cuidada da superfície;
4. humedecimento do paramento com o auxílio de uma ferramenta adequada;
5. aplicação de uma camada de acabamento de estuque em dispersão aquosa constituído por resinas sintéticas e cargas selecionadas, com a utilização do tipo produto da Fassa Bortolo, referência FAST 299 - Massa de Acabamento (Fassa Bortolo, 2011).

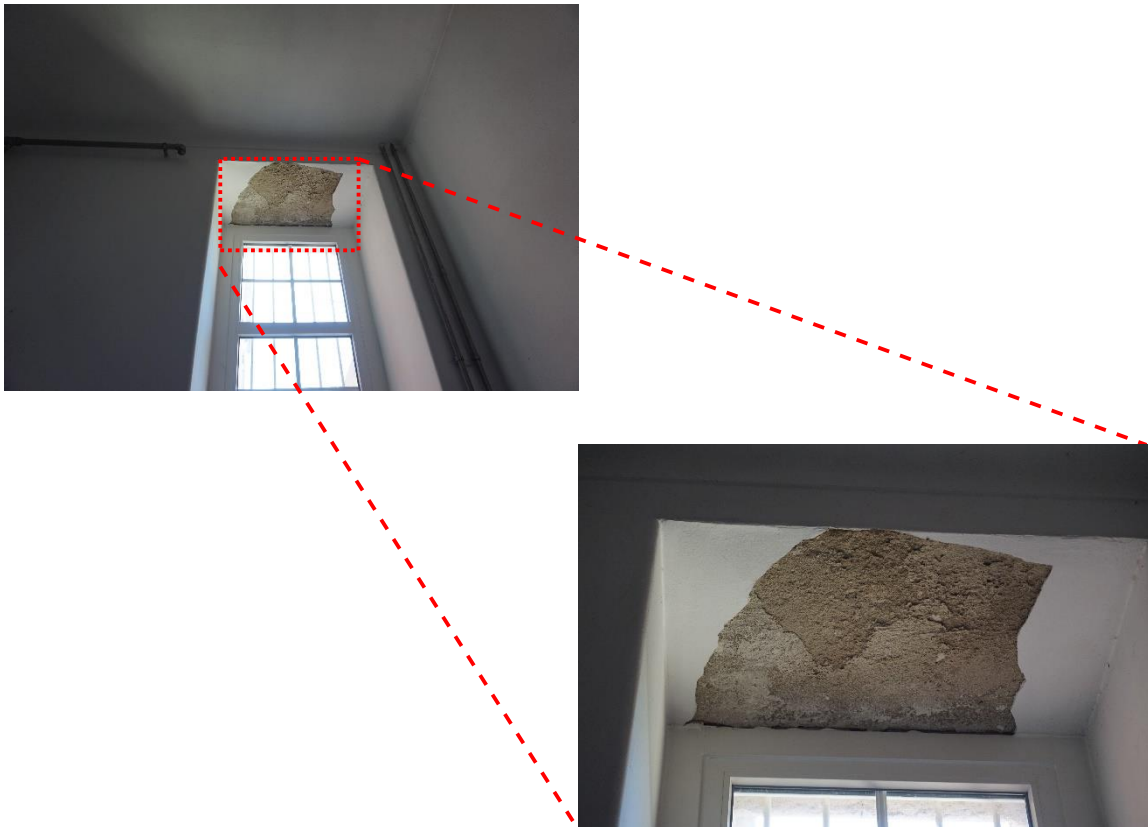
Na face superior de um vão de janela, de uma das instalações sanitárias do edifício 21B, assinalada em planta no compartimento nº 15 (Instalação Sanitária Pessoal), observa-se um destacamento acentuado ao nível do revestimento de estuque, transparecendo que a origem da anomalia esteja atualmente estagnada (figura nº 5).

Figura 5 – Destacamento do Revestimento de estuque

Anteriormente à colocação destas janelas, as janelas e os caixilhos eram em madeira, que apresentavam algum grau de deterioração, o que proporcionava a infiltração de humidades através do caixilho. Com a infiltração de humidades na zona da janela ao longo do tempo, fez com que a camada de estuque se fosse destacando lentamente, apresentando o aspeto atual.

Neste caso, parte da patologia já foi “combatida” com a alteração da janela e o caixilho para PVC, que impossibilita atualmente a infiltração de humidades vindas do exterior, ficando neste caso apenas a faltar a reabilitação da zona de estuque destacada. Portanto para se reparar a zona afetada, terão de se realizar os seguintes procedimentos:

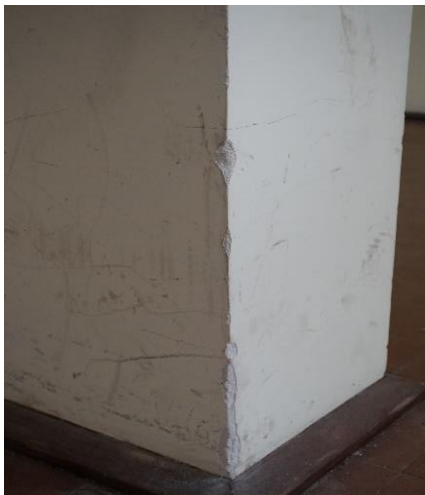
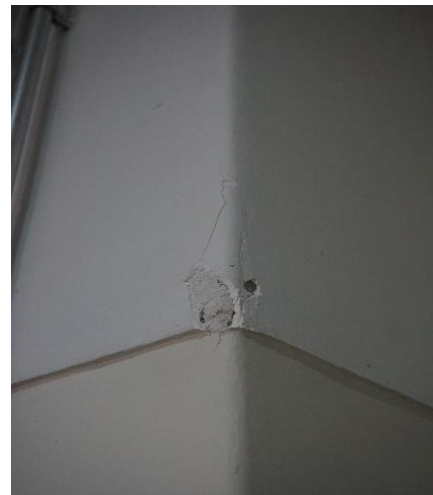
Nas zonas das empenas dos quartos e das salas de convívio, existem destacamentos ao nível do reboco, que se localizam preferencialmente nas zonas inferiores, coexistindo ocasionalmente também em zonas superiores da parede, conforme se pode visualizar na figura nº 6 e na figura nº 7.

Figura 6 – Destacamento do reboco na parede

Figura 7 – Destacamento do reboco na parede

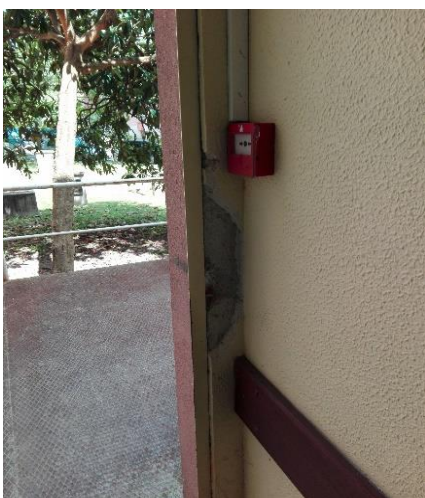
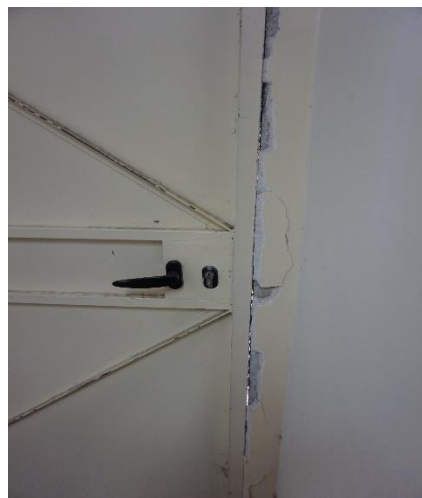
Existem duas portas que dão ligação ao exterior, que na sua periferia apresentam destacamento no reboco, com maior ênfase na zona da fechadura (figura nº 8 e figura nº 9).

Figura 8 – Destacamento do reboco na periferia da porta

Figura 9 – Destacamento do reboco na periferia da porta

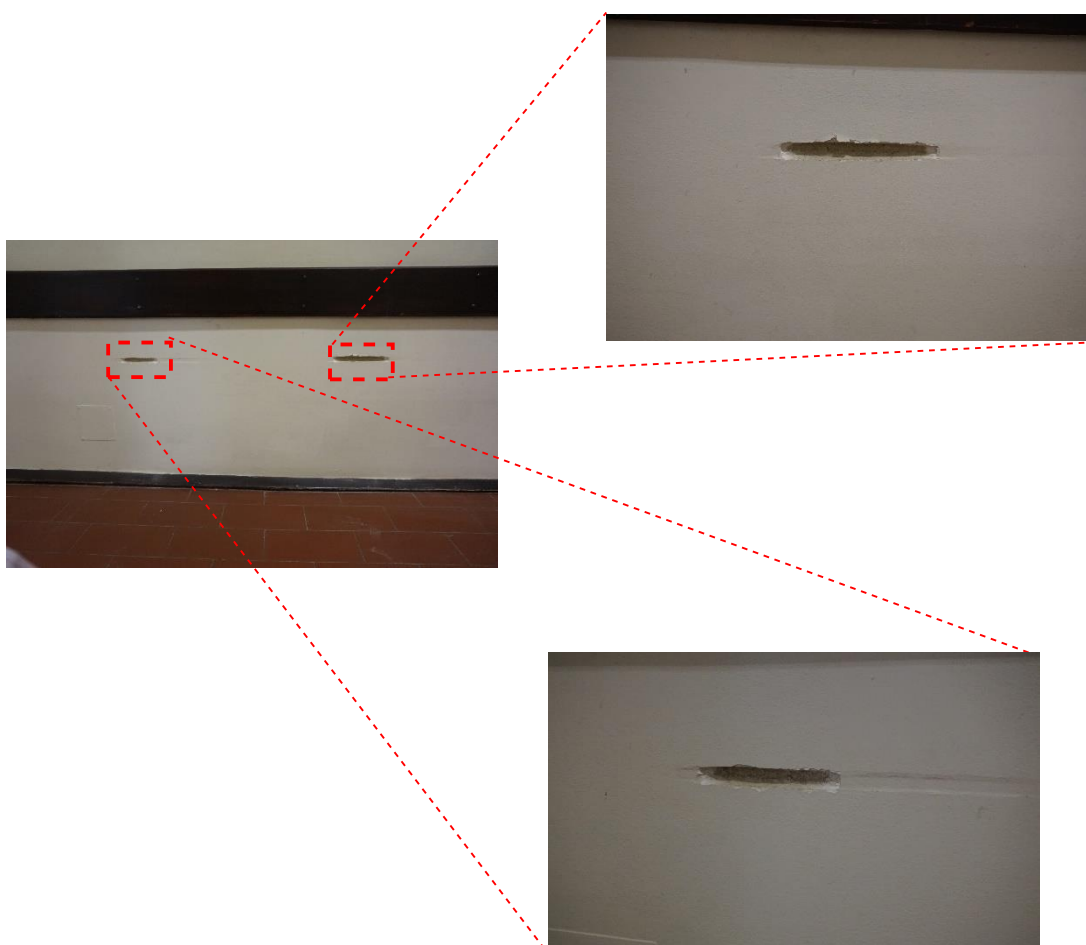
No interior da maioria dos quartos existe um “desgaste” expressivo da camada de reboco da parede, a um nível inferior da parede, tendo este desgaste uma variação desde muito profundo a pouco profundo, com uma espessura sensivelmente de 2 centímetros (figura nº 10).

Figura 10 – Desgaste do reboco na parede

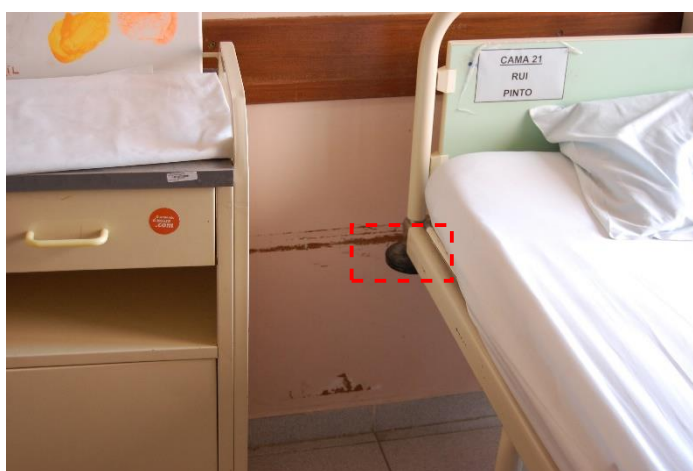
Este desgaste deve-se principalmente ao “batente” em forma de disco revestido de borracha, das camas dos pacientes, que ao colidirem com na parede vão desgastando o reboco. Note-se que a borracha de proteção que reveste o “batente” vai-se desgastando com o tempo (figura nº 11).

Figura 11 – Desgaste do reboco da parede com o batente das camas  
[Quessou & Cortesão, 2016]

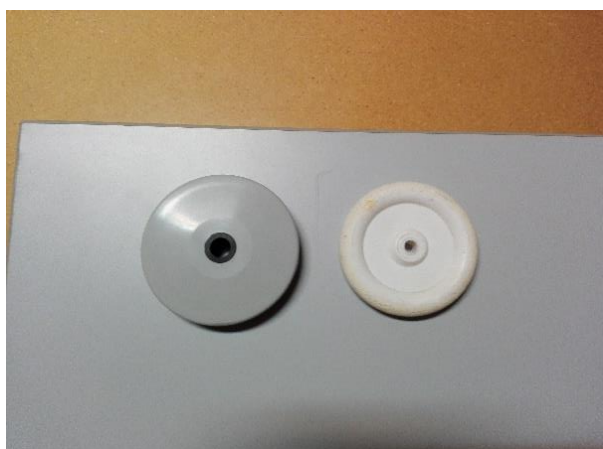
Figura 12 – Batente das camas dos pacientes

A figura nº 12 ilustra o “batente” atualmente utilizado (disco branco) e o “batente” recomendado (disco cinzento). O batente a cinzento, é um material essencialmente constituído em borracha ao contrário do batente atual, por isso ao roçar nas paredes, não originará os desgastes ao nível de reboco.

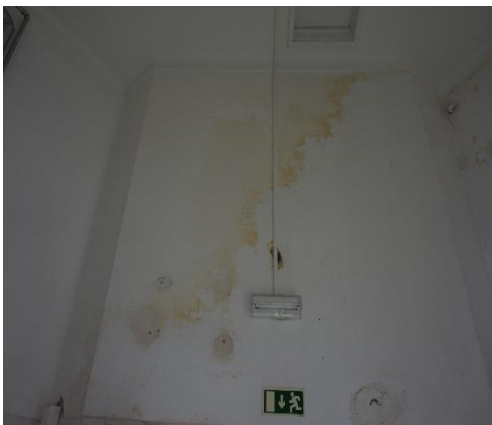
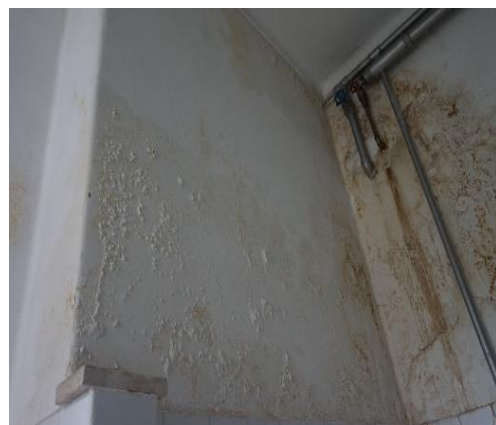
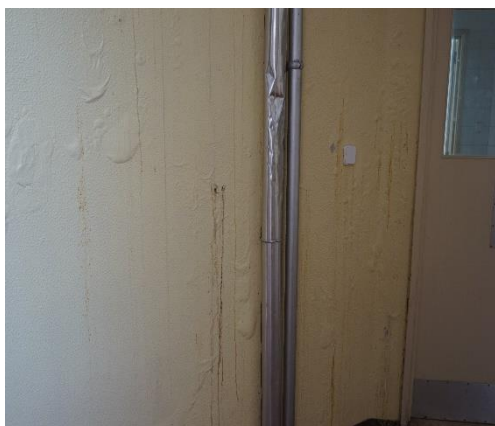
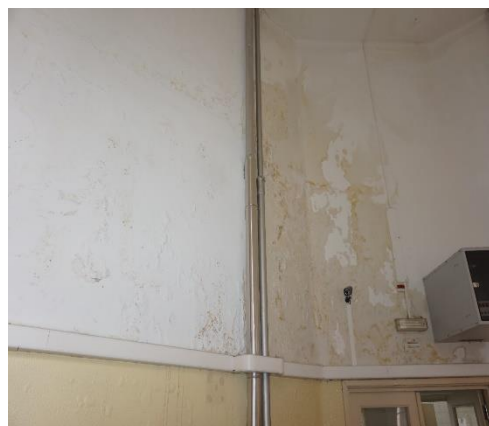
O edifício 21B, principalmente nas zonas húmidas e nas zonas adjacentes, apresenta uma expressiva presença de humidades nas paredes e nos tetos, o que por sua vez origina um grande número de patologias no edifício, como se pode verificar na figura nº 13 à figura nº 16 destacando-se as seguintes:

Figura 13 – Manchas de humidade na parede

Figura 14 – Eflorescências e Criptoflorescências na parede

Figura 15 – Empolamento da pintura  
[Autor, 2016]

Figura 16 – Manchas de humidade na parede  
[Autor, 2016]

O aparecimento expressivo das humidades nas paredes e nos tetos do edifício 21B, é devido a infiltrações provenientes do piso superior pertencente a outra entidade de Saúde: “CAT - TAIPAS”. É um caso complicado de análise, visto que é necessário perceber de onde surgem as infiltrações.

A reabilitação de patologias que envolvam humidade, poderá ser de difícil execução, por exigirem técnicos com experiência neste domínio. Por isso, antes de se proceder à reabilitação das zonas afetadas, é obrigatório que sejam reparadas as zonas onde se originam as infiltrações, e só depois é que se deve proceder à reparação da zona afetada.

1. montagem de um andaime devidamente certificado com uma altura suficiente que possibilite a intervenção no paramento;
2. inspeção do tipo de revestimento existente no paramento, para que seja possível a implementação de um revestimento igual ou compatível com o existente;
3. picagem do revestimento na zona deteriorada até ao tosco com o auxílio de martelos elétricos ou através de uma maceta e um escopo/ponteiro de Pedreiro, bem como limpeza cuidada da superfície;
4. humedecimento do paramento com o auxílio de uma ferramenta adequada;
5. aplicação de uma camada de salpico com uma argamassa seca e branca à base de cal e ligante hidráulico de efeito pozolânico, com a utilização de um material do tipo Fassa Bortolo, referência S 650 (Fassa Bortolo, 2011);

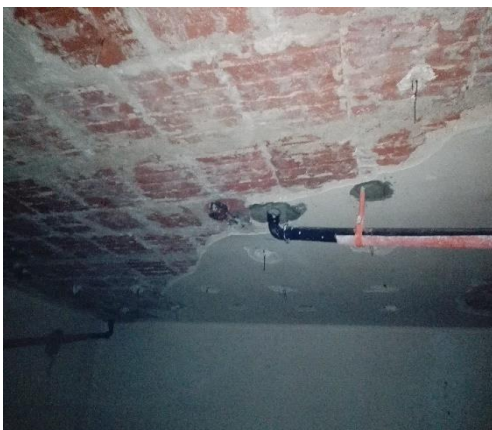
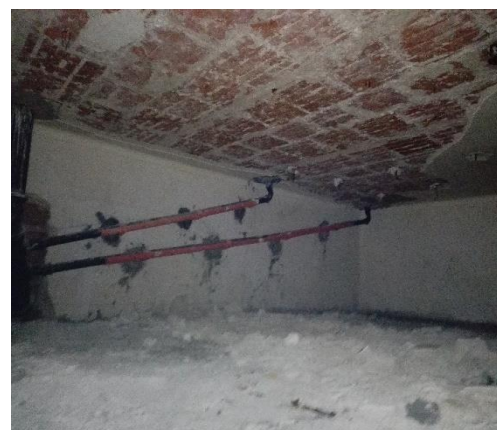
Porém, através da inspeção visual no interior do alçapão, que permite o acesso entre o teto das casas de banho e o teto da laje do piso superior, verifica-se um destacamento do revestimento, apresentando zonas húmidas, o que vem confirmar que a origem das patologias nas paredes e nos tetos é devida a infiltrações do piso superior pertencente à entidade “CAT - TAIPAS”.

A figura nº 18 e a figura nº 19 ilustram o estado atual do interior do alçapão, verificando-se, conforme referido anteriormente, destacamentos acentuados ao nível do revestimento.

Figura 18 – Destacamento do revestimento da Laje aligeirada

Figura 19 – Destacamento do revestimento da Laje aligeirada

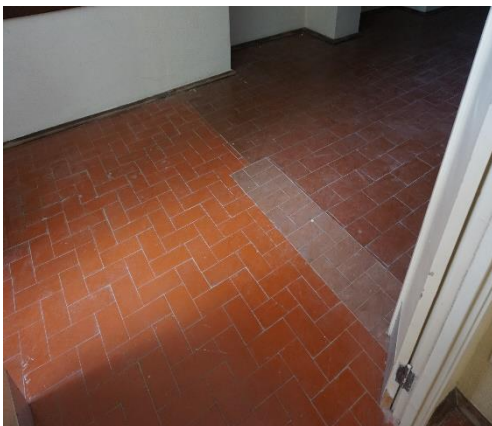
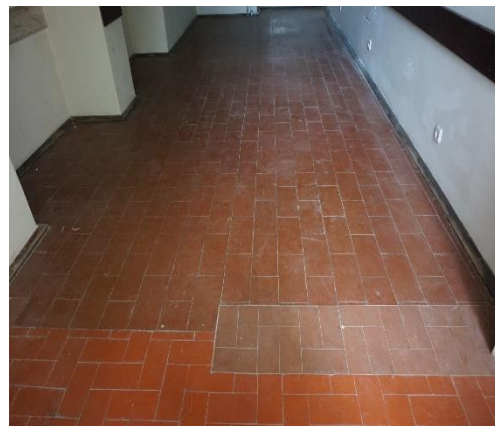
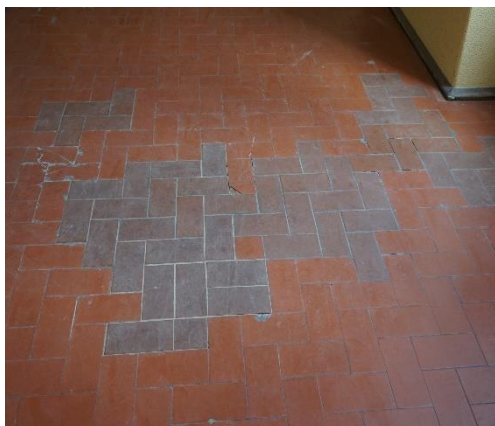
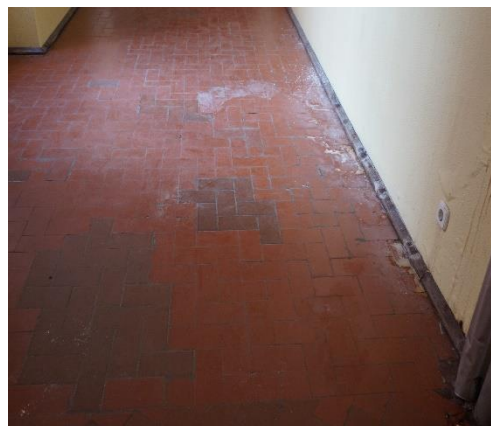
A grande maioria do pavimento do edifício 21B apresenta problemas de empolamento do pavimento, afetando neste caso o revestimento cerâmico, que acaba por se destacar e por vezes fissurar. É fácil de se perceber através da figura nº 20 à figura nº 24 que o pavimento foi várias vezes reparado, deficientemente, ficando esteticamente pouco apelativo, devido à colocação de material distinto do inicialmente assente.

Figura 20 – Reparação dos empolamentos do pavimento

Figura 21 – Reparação dos empolamentos do pavimento

Figura 22 – Reparação dos empolamentos e das fissuras no pavimento

Figura 23 – Reparação dos empolamentos do pavimento

A estrutura resistente do pavimento é essencialmente em madeira, revestida por uma betonilha e por um material cerâmico na face de desgaste (Laje mista). Como é sabido, a madeira sofre dilatações e contrações ao longo do ano, devido a variações térmicas e de humidade.

1. remoção do mosaico destacado ou fissurado do pavimento com o auxílio de uma maceta e um escopo/ponteiro de Pedreiro;
2. picagem da betonilha desnivelada com o auxílio de uma maceta e um escopo/ponteiro de Pedreiro;
3. humedecimento da zona onde irá ser aplicada uma nova betonilha, com a utilização de uma ferramenta adequada a este fim;
4. preparação e aplicação de uma nova betonilha de areia e cimento com um traço 1:4;
5. assentamento de um novo material cerâmico em forma de escama com a utilização de um material do tipo Weber (“Weber.col classic” - cimento cola) composto por cimento branco, inertes de sílica e aditivos específicos orgânicos (Weber, 2016);
6. betumagem das juntas do material cerâmico com a utilização da “Weber.color art”, sendo este um material composto por cimento, adjuvantes orgânicos e inorgânicos e pigmentos minerais (Weber, 2014);

Uma outra solução que poderia ser mais viável a longo prazo, seria a colocação de um pavimento vinílico, isto porque o pavimento vinílico tem a capacidade de acompanhar o movimento proveniente da variação térmica e de humidade da madeira, evitando assim o fenómeno de empolamento e a fissuração de materiais cerâmicos.

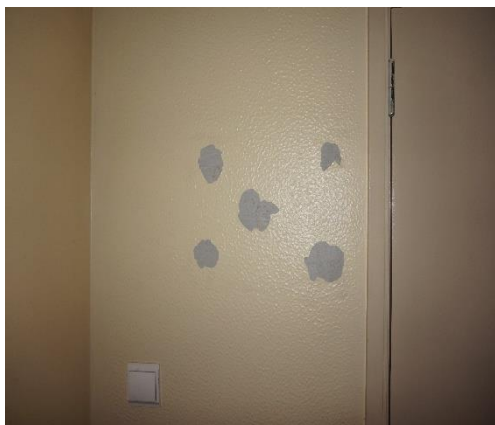
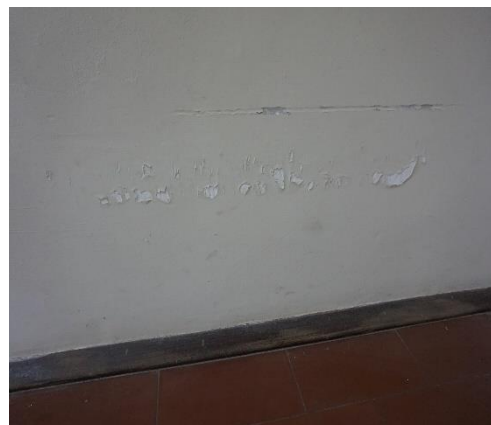
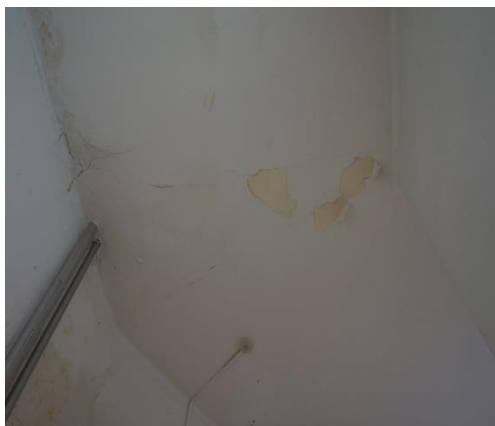
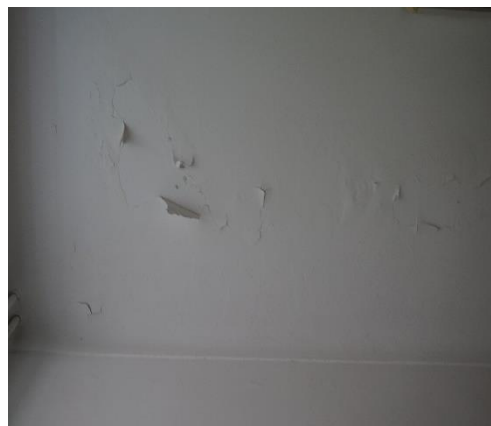
Observam-se pontualmente descasques da pintura no interior do edifício, predominantemente ao nível dos tetos e em algumas paredes. O descasque da pintura, apresenta um estado de deterioração relativamente avançado, pelo menos nas zonas dos tetos (figura nº 24 à figura nº 27).

Figura 29 – Destacamento da pintura na parede

Figura 30 – Destacamento da pintura na parede

Figura 31 – Descasque da pintura no teto  
[Autor, 2016]

Figura 32 – Descasque da pintura no teto  
[Autor, 2016]

O descasque da pintura nos tetos, poderá ser devida a problemas de humidade, que são provenientes do piso superior, pertencente a outra entidade (figura nº 31) - “CAT - TAIPAS”, enquanto a restante é devida a humidade infiltrada pelo exterior (figura nº 32), antes de se proceder à troca do caixilho de madeira para PVC (destacamento da pintura na zona do vão da janela).

Antes de se proceder à reparação das zonas deterioradas, é fundamental, principalmente na zona dos tetos, que seja verificado a origem da infiltração no piso superior pertencente à entidade “CAT - TAIPAS”. Posto isto procede-se à reabilitação da zona danificada.

1. diagnóstico da tinta existente nas superfícies;
2. saneamento de toda a zona deteriorada com o auxílio de uma espátula;
3. verificar se as superfícies a intervir não apresentam algum teor de humidade, que poderá por em causa a boa aderência dos materiais como a tinta;
4. betumagem das superfícies necessárias, de maneira a garantir a uniformização e regularização das superfícies;

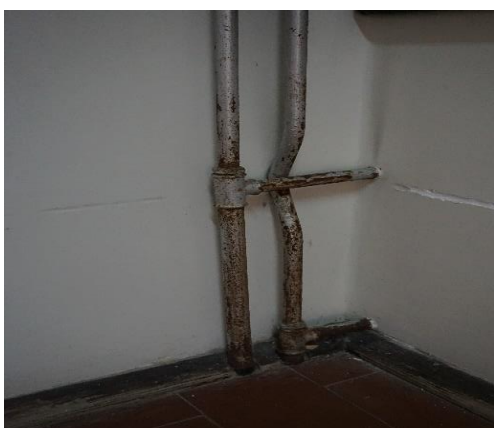
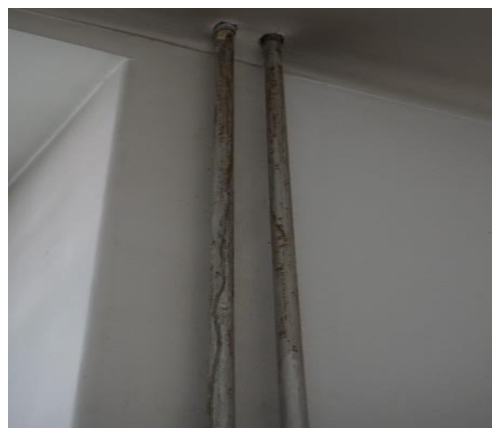
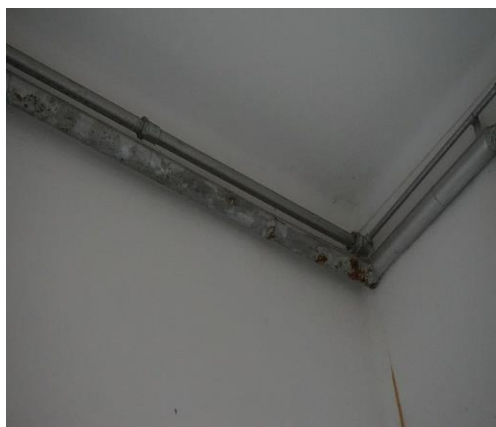
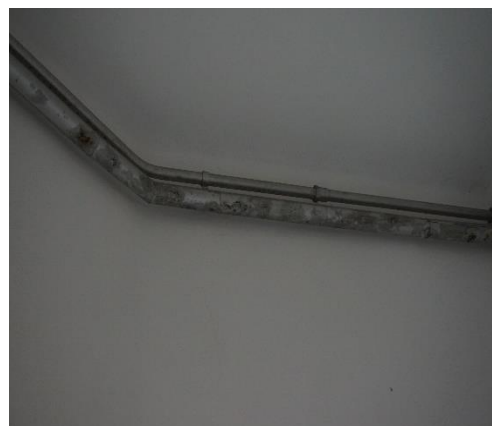
As canalizações interiores do edifício 21B são todas em aço galvanizado, apresentando a grande maioria uma forte oxidação em toda a tubagem. As figuras que se seguem permitem verificar o quão deteriorado se encontram as tubagens (figura nº 28 à figura nº 31).

Figura 34 – Oxidação das redes de abastecimento de água

Figura 33 – Oxidação das redes de abastecimento de água

Figura 35 – Oxidação das redes de abastecimento de água

Figura 36 – Oxidação das redes de abastecimento de água

Face às condições a que as canalizações estarão sujeitas no interior do edifício, a adoção de canalizações multicamada seria talvez a solução mais eficaz, visto que o material é altamente resistente à corrosão e de utilização corrente.

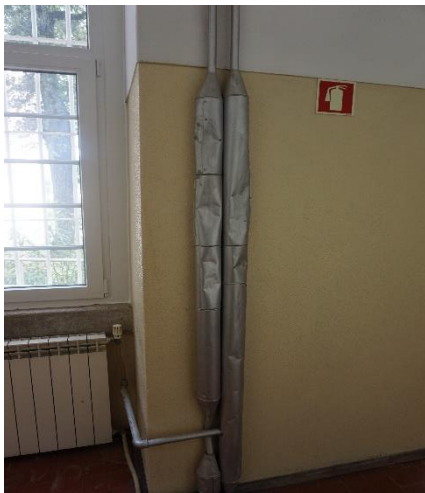
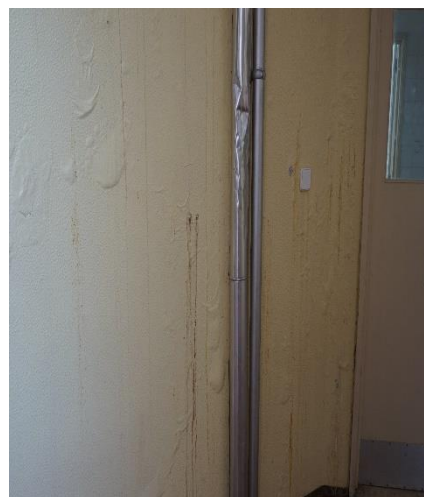
Estes revestimentos em latão no seu interior, apresentam uma lã de rocha para melhorar a eficiência energética, que impossibilita a perda de calor no percurso da água quente e impede que a tubagem fique com temperaturas demasiado elevadas, que poderão originar queimaduras ao toque. Trata-se de patologias que não põem em causa o bom funcionamento das próprias tubagens, daí, até à data não terem sido substituídas.

Figura 37 – Deformações nas redes de abastecimento de água quente

Figura 38 – Deformações nas redes de abastecimento de água quente

Face às condições que as canalizações estarão sujeitas, a instalação de canalização multicamada seria o mais indicado. Trata-se de um tubo constituído por alumínio unido longitudinalmente a duas camadas de polietileno resistente a altas temperaturas, garantindo as vantagens do metal (dilatação linear) e do plástico (resistência à corrosão) (Uponor). A implementação da presente solução apresenta as seguintes vantagens:

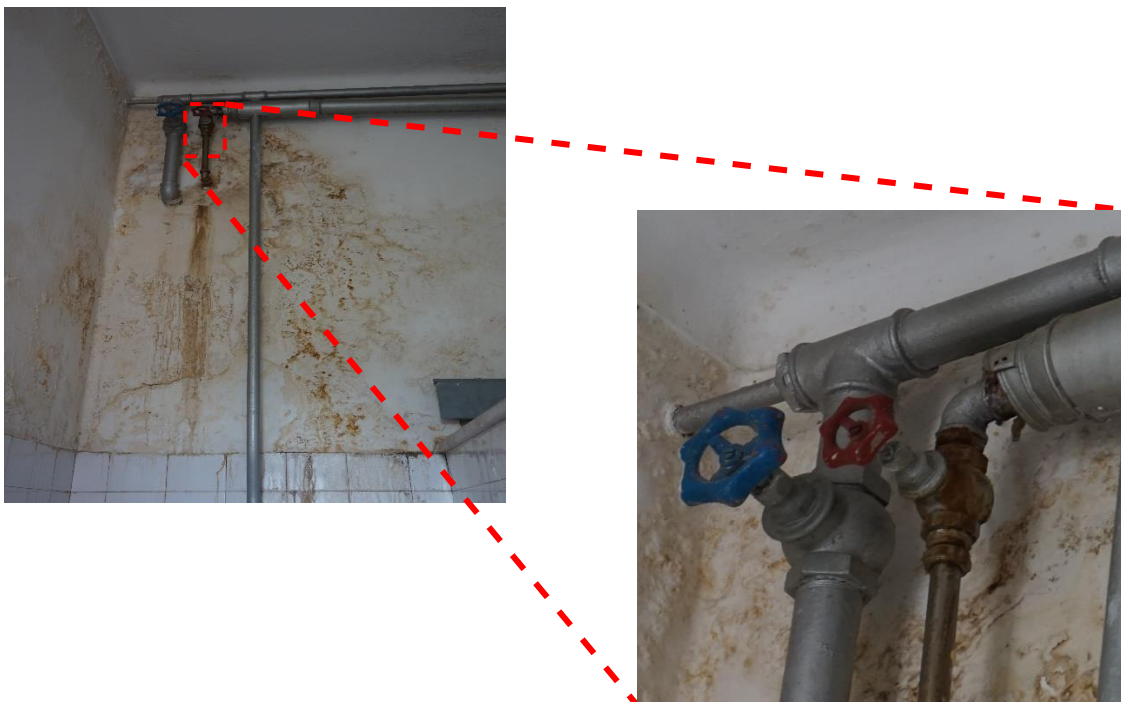
É também visível através de uma inspeção visual, os danos causados no revestimento da parede pela fuga de água naquela canalização.

Figura 39 – Fuga de água e oxidação da canalização

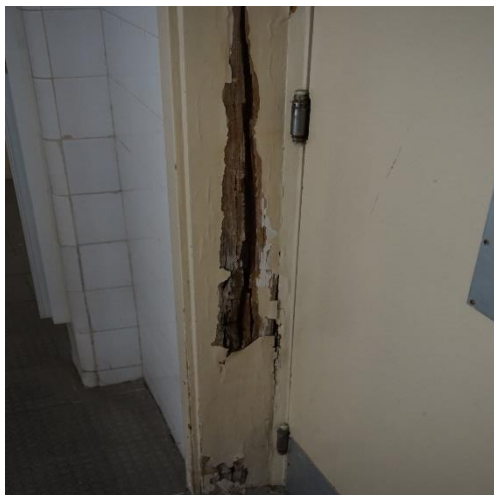
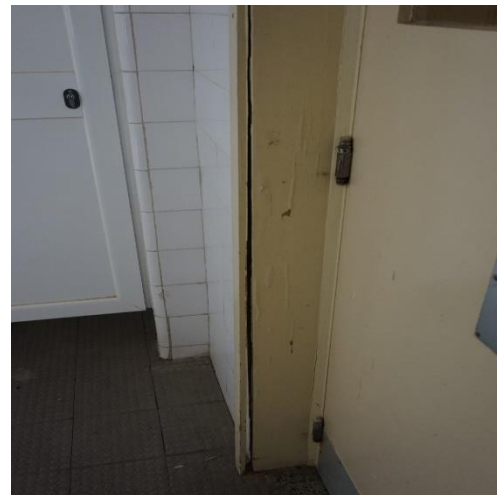
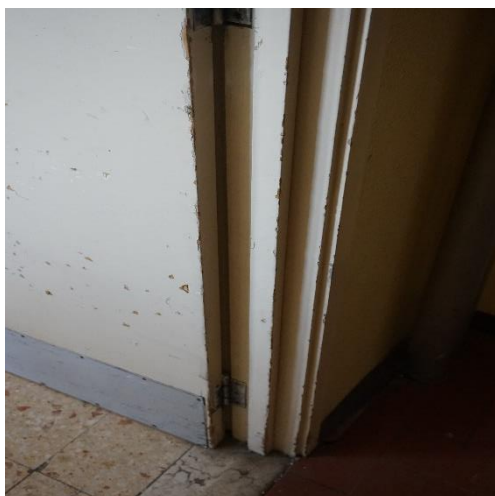
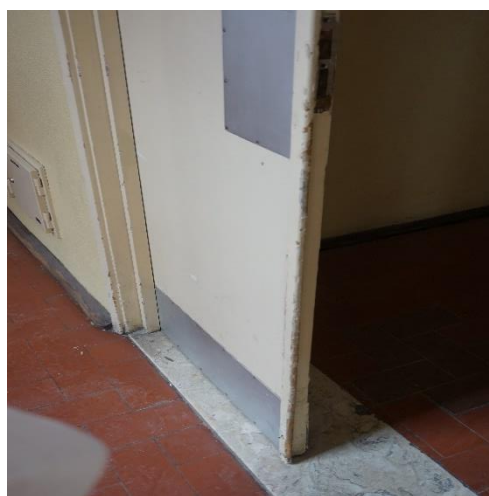
As portas interiores e os aros do edifício 21B são todos em madeira, apresentando sinais de apodrecimento, bem como sinais de envelhecimento e descasque da pintura. O apodrecimento das portas é mais visível nas zonas húmidas como nas instalações sanitárias enquanto o envelhecimento e descasque da pintura é mais frequente nas portas dos quartos e dos arrumos (figura nº 35 à figura nº 38).

Figura 40 – Apodrecimento do arço da porta de madeira

Figura 41 – Destacamento do arço da porta de madeira

Figura 43 – Deterioração da porta de madeira

Figura 42 – Deterioração da porta de madeira

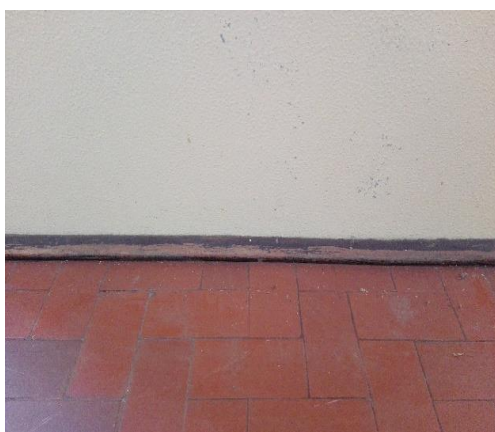
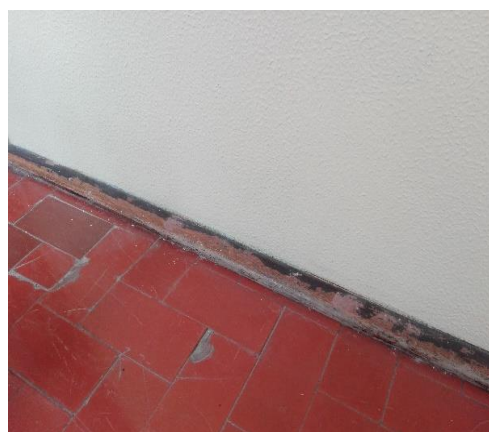
O envelhecimento dos rodapés, são patologias correntes em edifícios deste tipo, com a agravante de este edifício estar devoluto desde de Maio de 2014. O envelhecimento dos rodapés é bastante perceptível nos quartos, corredores e nas salas de convívio, apresentando uma tonalidade mais clara (figura nº 44 e figura nº 45).

Figura 44 – Envelhecimento dos rodapés em madeira

Figura 45 – Envelhecimento dos rodapés em madeira

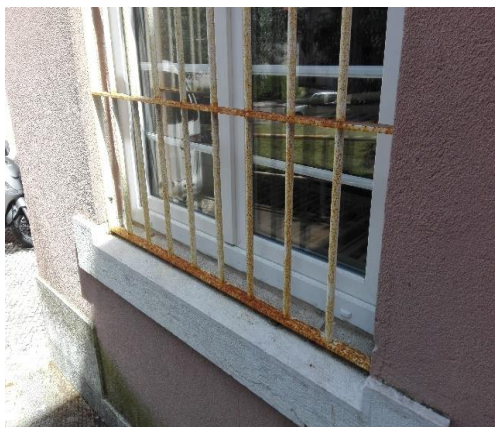
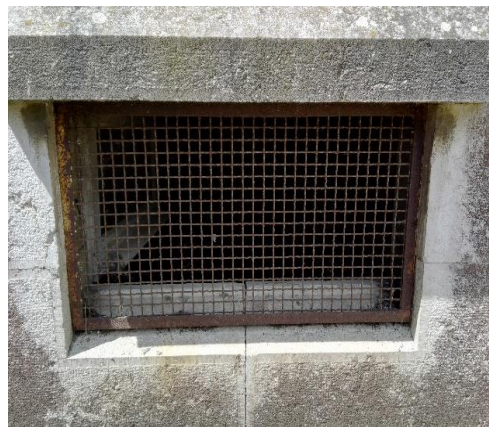
Algumas janelas do edifício apresentam um gradeamento, em ferro, apresentando sinas visíveis de oxidação e um ligeiro desgaste ao nível da pintura. Pode-se verificar na figura nº 46 e na figura nº 47 que o estado de deterioração é mais avançado nos gradeamentos das janelas das caves.

Figura 46 – Oxidação dos gradeamentos do R/C

Figura 47 – Oxidação dos gradeamentos da cave

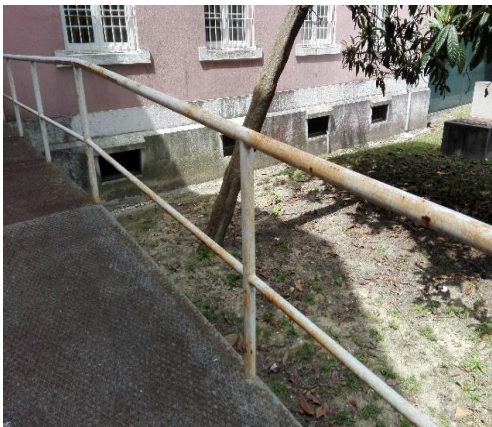
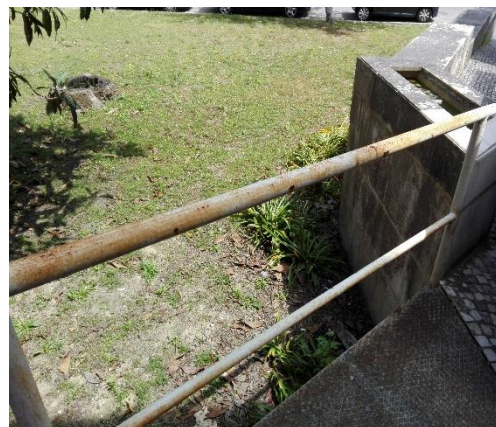
O corrimão que se localiza na entrada para o edifício 21B, pelo lado pertencente ao Centro Hospitalar Psiquiátrico de Lisboa, apresenta sinais de oxidação, bem como um desgaste ao nível da pintura. As figuras seguintes ilustram o estado atual da patologia (figura nº 48 e figura nº 49).

Figura 48 – Oxidação do corrimão de entrada

Figura 49 – Oxidação do corrimão de entrada

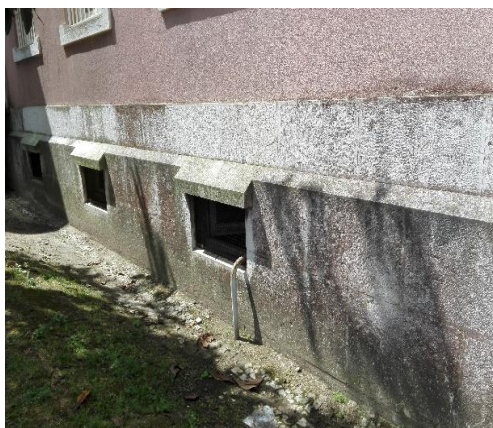
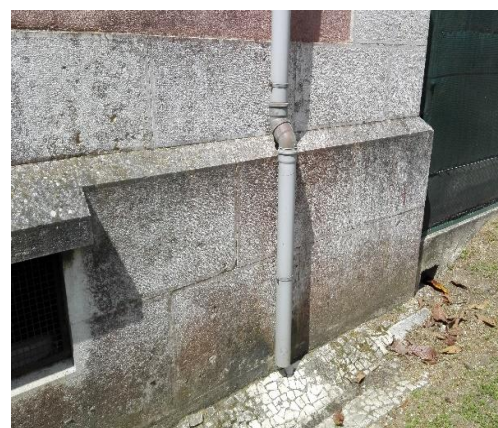
A fachada do edifício é revestida por uma pedra de lioz em toda a sua periferia, apresentando uma forte deterioração em certas zonas, notando-se visualmente manchas negras, colonização biológica e sujidade, conforme se pode observar na figura nº 50 e na figura nº 51. A pedra de Lioz é um calcário compacto, formado há cerca de 97 milhões de anos (Cretácico), apresentando fósseis abundantes, entre os quais se destacam lamelibrânquio, designados de rudistas (Campos, 2011).

Figura 50 – Colonização Biológica, Manchas negras e Sujidade na Pedra de Lioz

Figura 51 – Colonização Biológica, Manchas negras e Sujidade na Pedra de Lioz

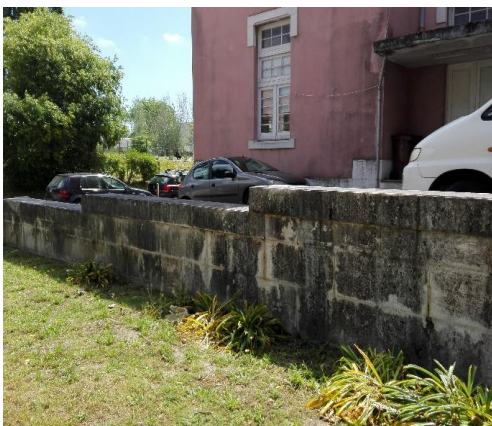
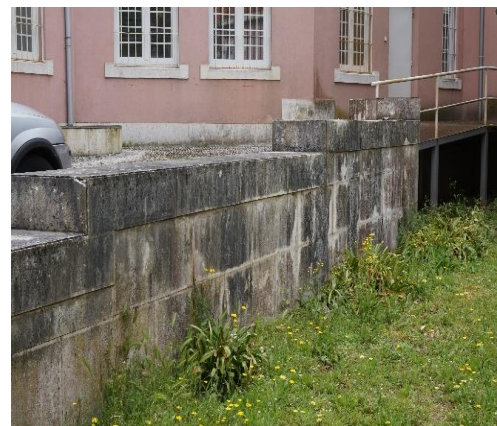
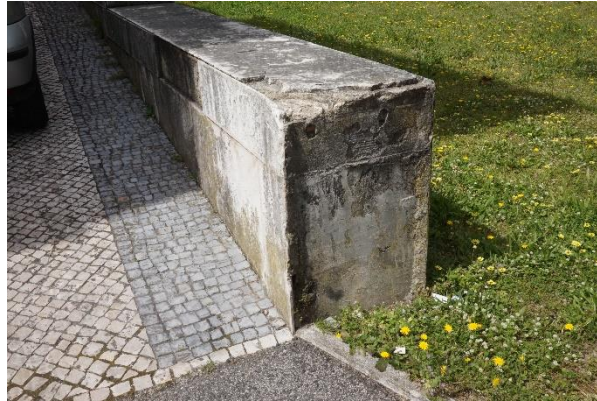
- sujidade;
- manchas negras;
- destacamentos e fissuras;
- colonização biológica.

Figura 52 – Colonização Biológica, Manchas negras e Sujidade na Pedra de Calcário

Figura 53 – Colonização Biológica, Manchas negras e Sujidade na Pedra de Calcário

Figura 54 - Colonização Biológica, Manchas negras, destacamentos e sujidade na pedra de calcário

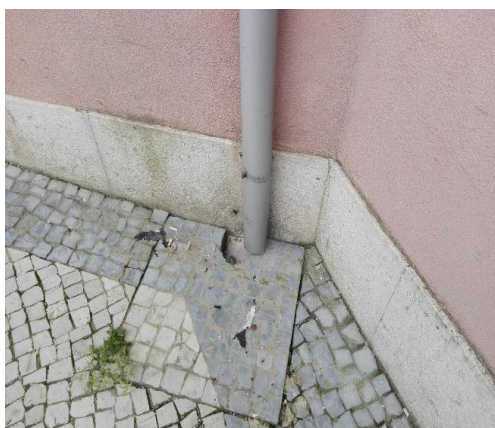
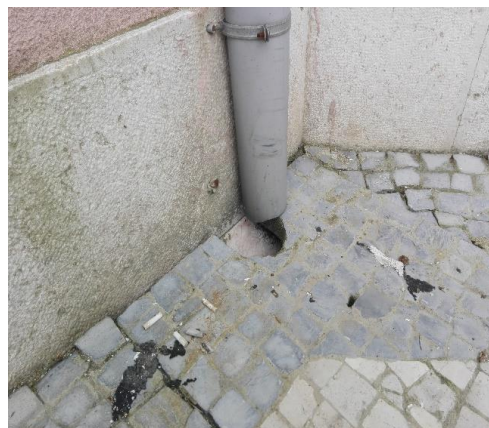
Com o deficiente posicionamento do tubo de queda, a água proveniente da cobertura não poderá escoar corretamente para o interior da caixa de drenagem, originando escoamentos para a zona envolvente, podendo constituir um problema de inundação da zona circundante nos períodos de maior precipitação.

Figura 55 – Posicionamento deficiente do tubo de queda

Figura 56 – Posicionamento deficiente do tubo de queda

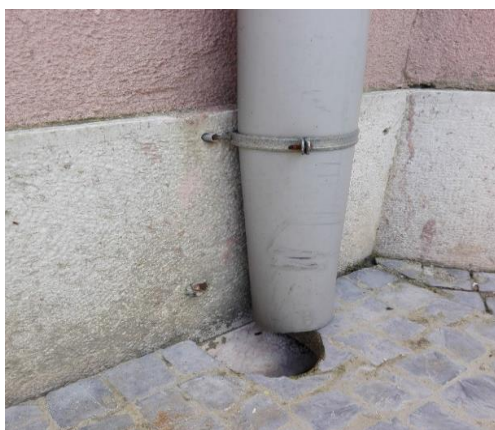
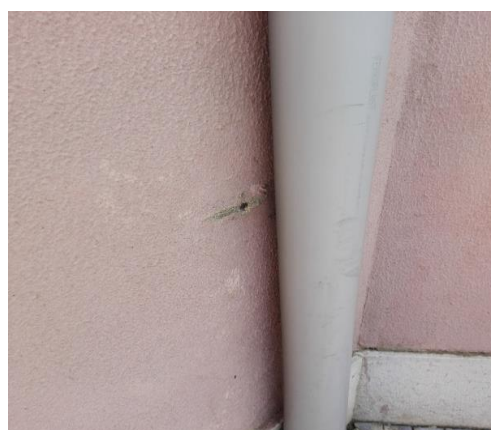
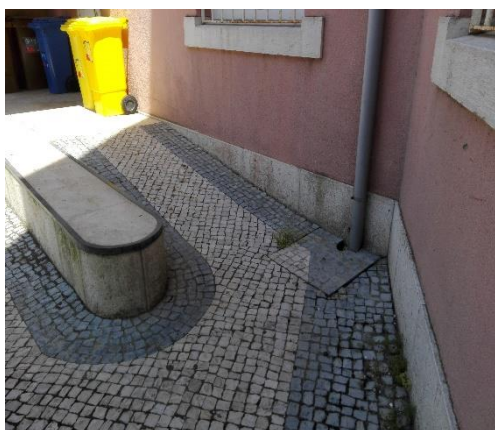
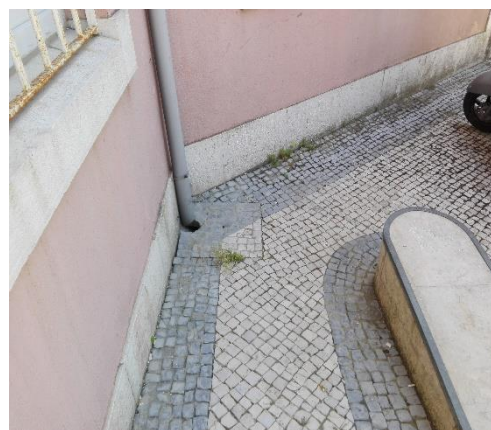
Através da figura nº 52 à figura nº 55 consegue-se observar o desalinhamento do tubo de queda, bem como o percurso dos carrinhos de transporte e os sinais de embates sucessivos que o tubo de queda foi sofrendo ao longo dos anos.

Figura 57 – Sinais de colisão no tubo de queda

Figura 60 – Sinais de colisão no tubo de queda

Figura 59 – Percurso dos carrinhos de transporte

Figura 58 – Percurso dos carrinhos de transporte
