INSTITUTO SUPERIOR DE ENGENHARIA DE LISBOA

Área Departamental de Engenharia Civil

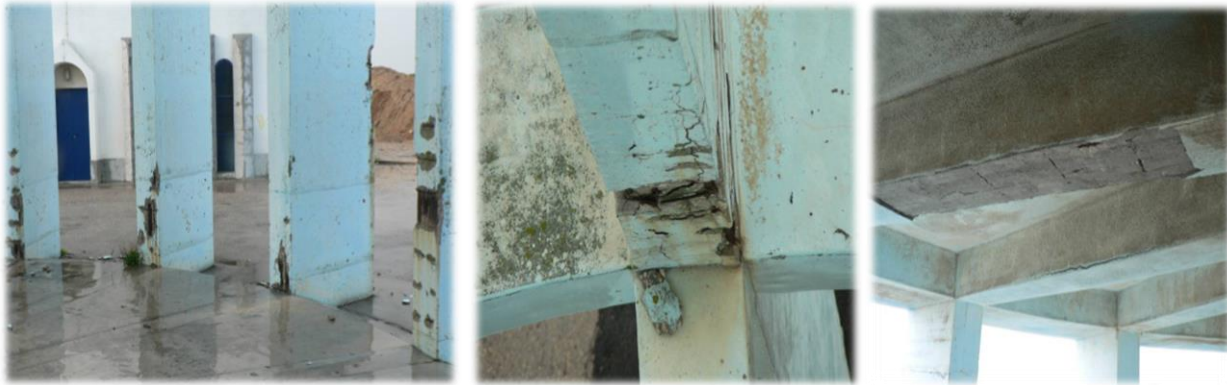
Fig. 4 - Delaminação do betão e corrosão das armaduras

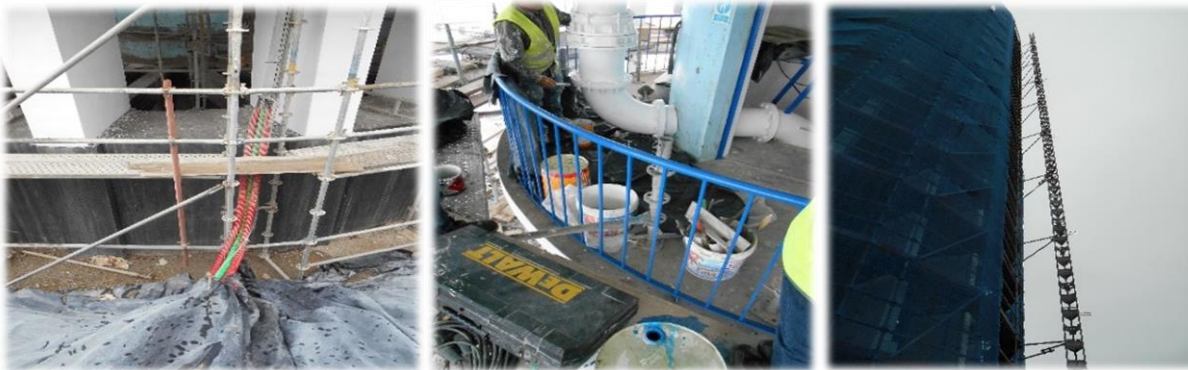
Fig. 5 – Reabilitação do Reservatório da Azeda

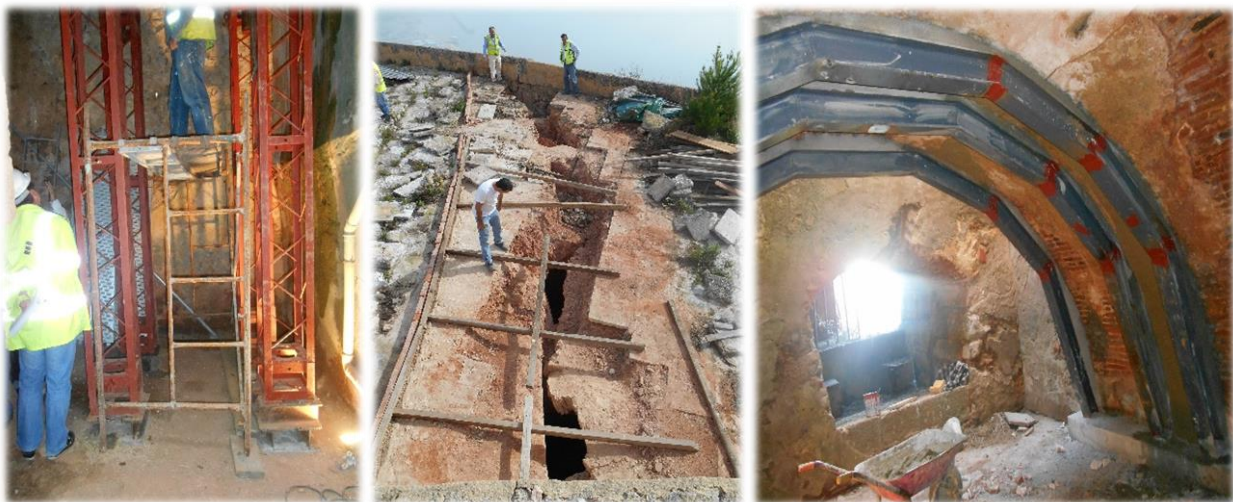
Fig. 7 – Trabalhos de escoramento das abóbadas

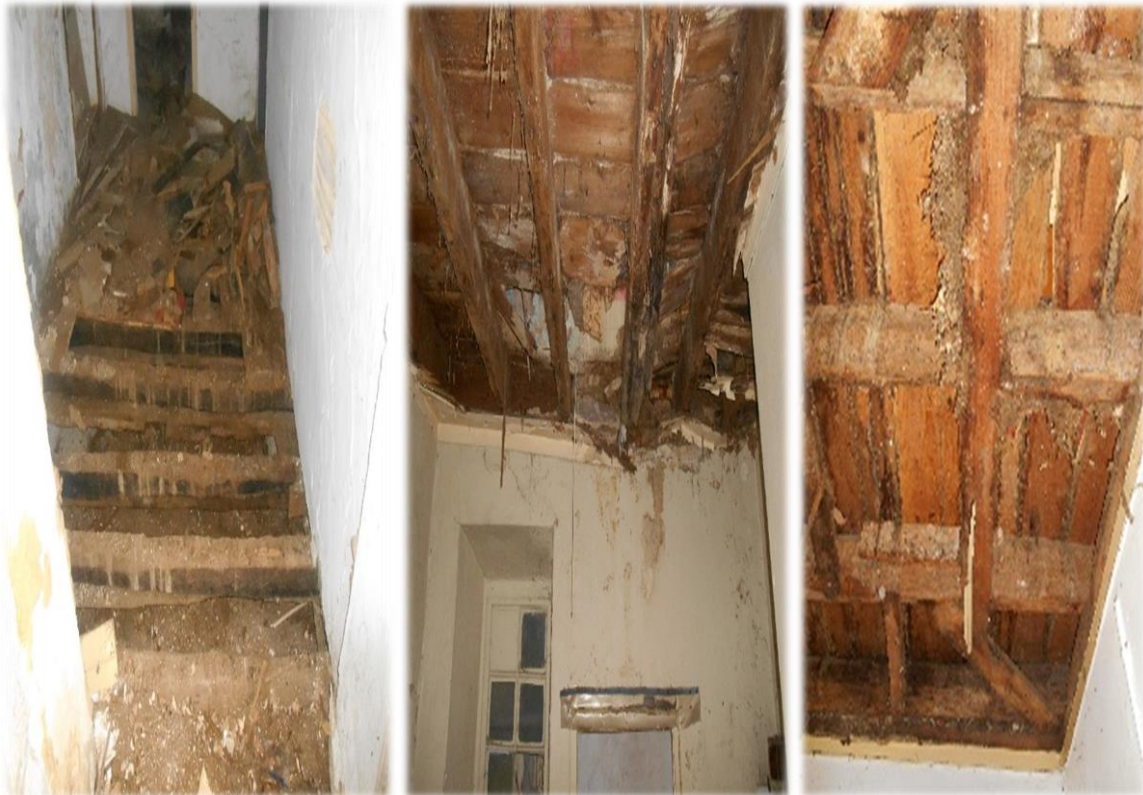
Fig. 40 - Empolamento do pavimento e apodrecimento dos elementos de madeira

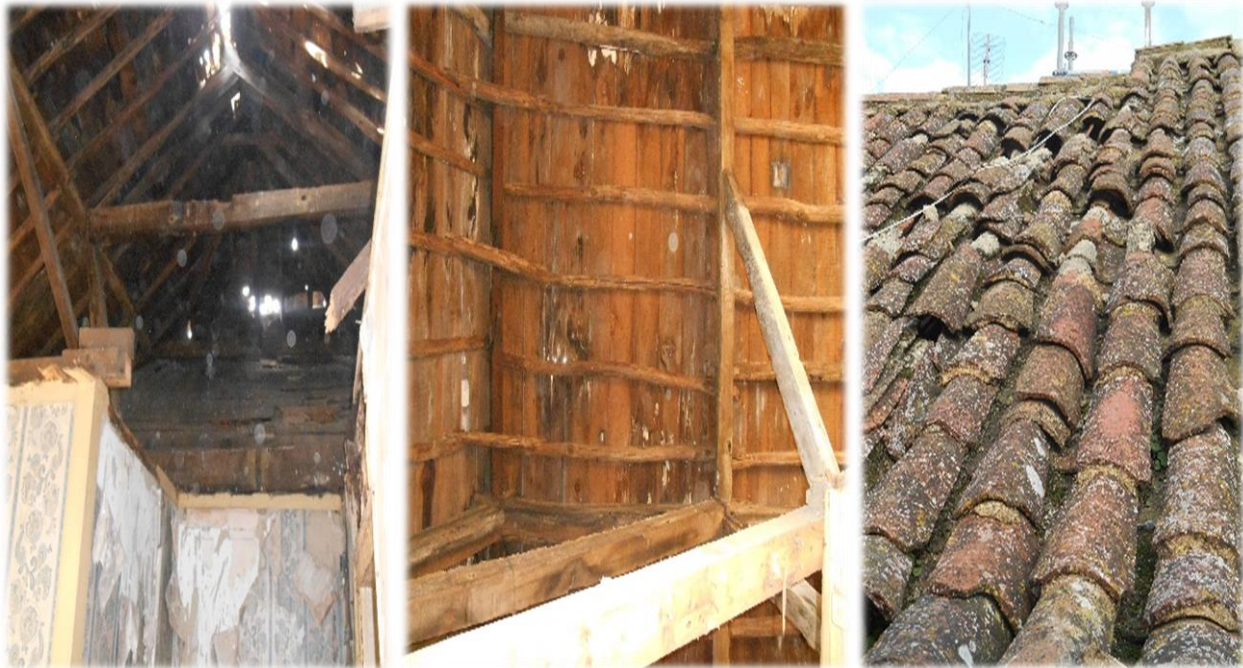
Fig. 42 – Estrutura da cobertura degradada

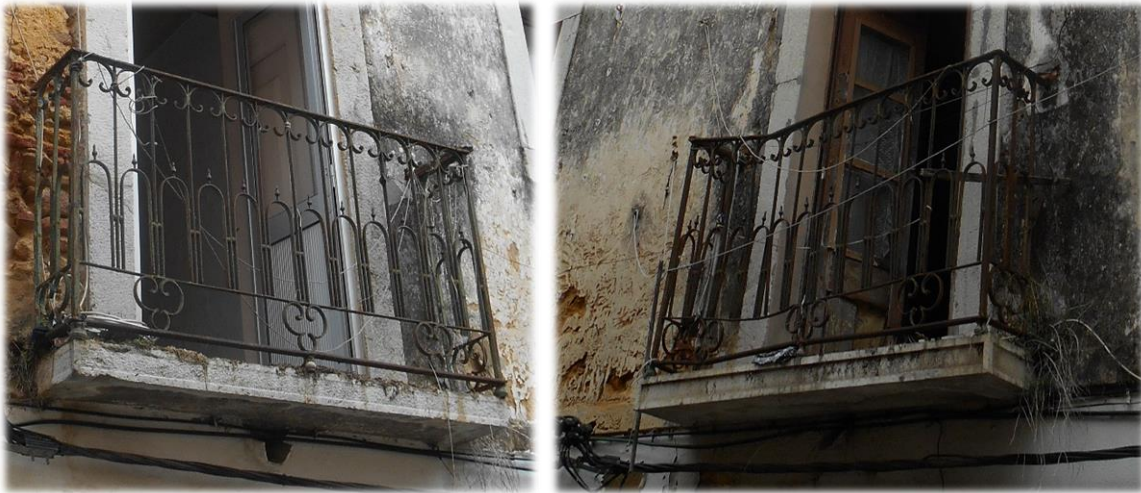
Fig. 44 – Guardas de ferro nas varandas e janelas em avançado estado de corrosão

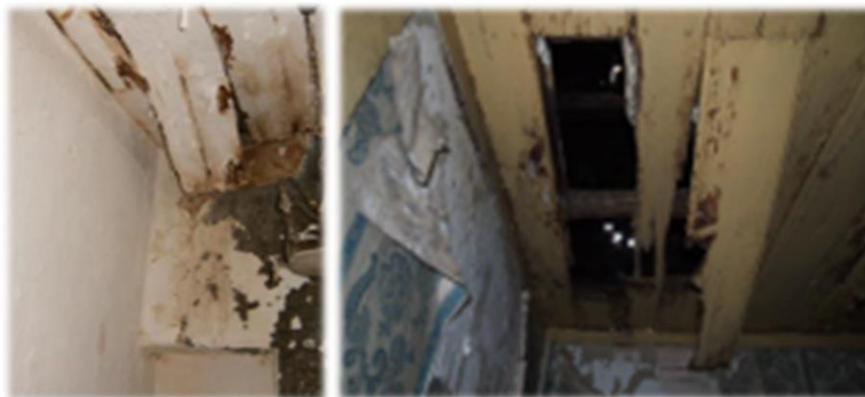
Fig. 45 - Revestimentos em madeira dos tetos do último piso em degradação total

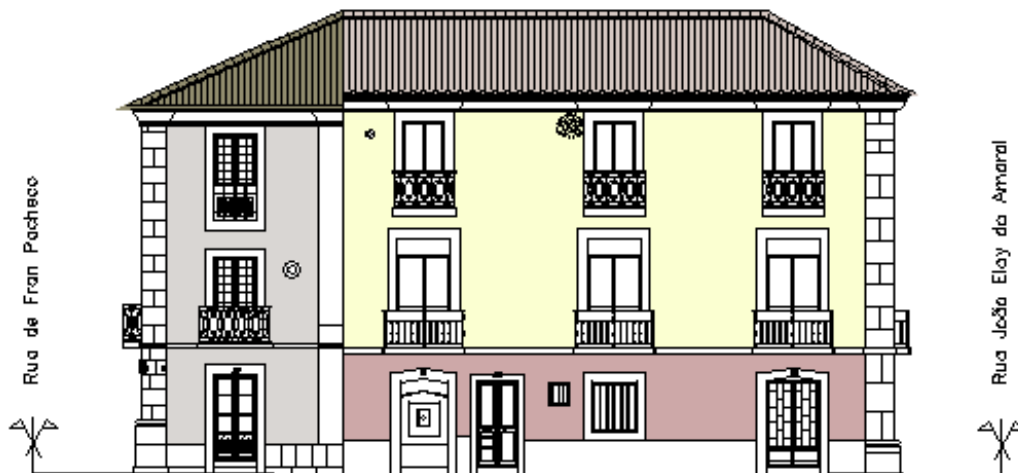
Fig. 51 – Fachada Norte (Fonte: Projeto de Arquitetura)

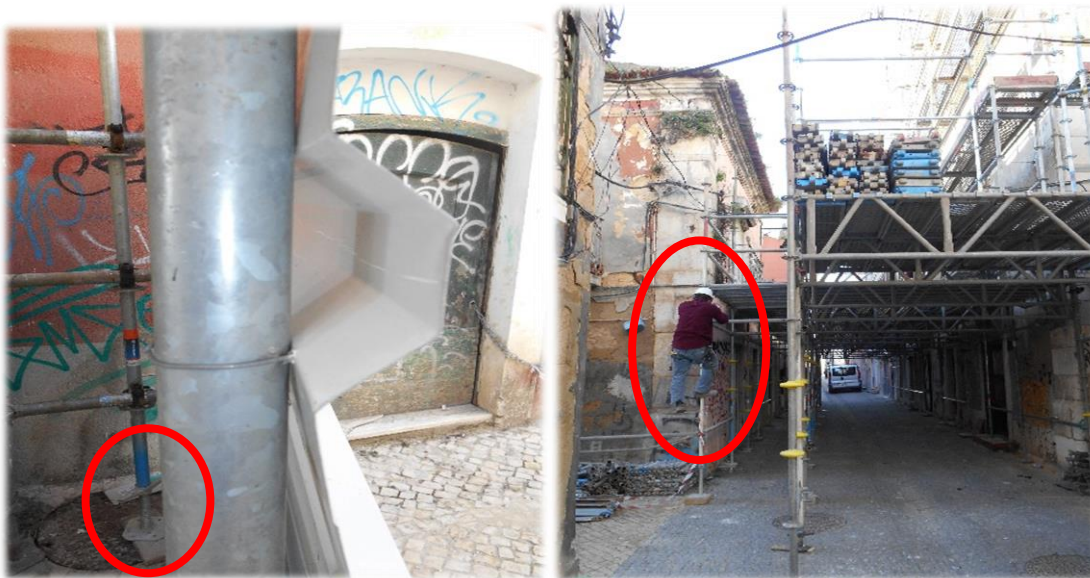
Fig. 61 – Localização de sapata de andaime indevida e acesso indevido ao 1º patamar
