INSTITUTO SUPERIOR DE ENGENHARIA DE LISBOA	Des.Nº. <input type="text" value="001"/>
	Departamento de Engenharia Civil	<input type="text"/> <input type="text"/> <input type="text"/> <input type="text"/>
PROJ.: Obtenção de Grau de Mestre em Engenharia Civil	PROJECTO de REABILITAÇÃO de ESTRUTURAS MARÍTIMAS em BETÃO ARMADO	Projecto N° P01 / 09
João José Cordeiro Santos Alves	PLANTA DE LOCALIZAÇÃO – MÓDULO I	Subst. Des. N°. <input type="text"/> <input type="text"/> <input type="text"/> <input type="text"/>
Aluno N° : 4.201		<input type="text"/> <input type="text"/> <input type="text"/> <input type="text"/>
DATA : Setembro 2009		Escalas : 1/250

INSTITUTO SUPERIOR de ENGENHARIA de LISBOA	Des.N.º 004
	Departamento de Engenharia Civil	Projecto N.º P01 / 09
	PROJ.: Obtenção de Grau de Mestre em Engenharia Civil João José Cordeiro Santos Alves	Subst. Des. N.º
	ALUNO N.º : 4.201 DATA : Setembro 2009	Escalas : 1/200
PROJECTO de REABILITAÇÃO de ESTRUTURAS MARÍTIMAS em BETÃO ARMADO ALÇADO E PLANTA MÓDULO I LOCALIZAÇÃO DAS ESTACAS A REFORÇAR

PROJECTO de REABILITAÇÃO de ESTRUTURAS MARÍTIMAS em BETÃO ARMADO

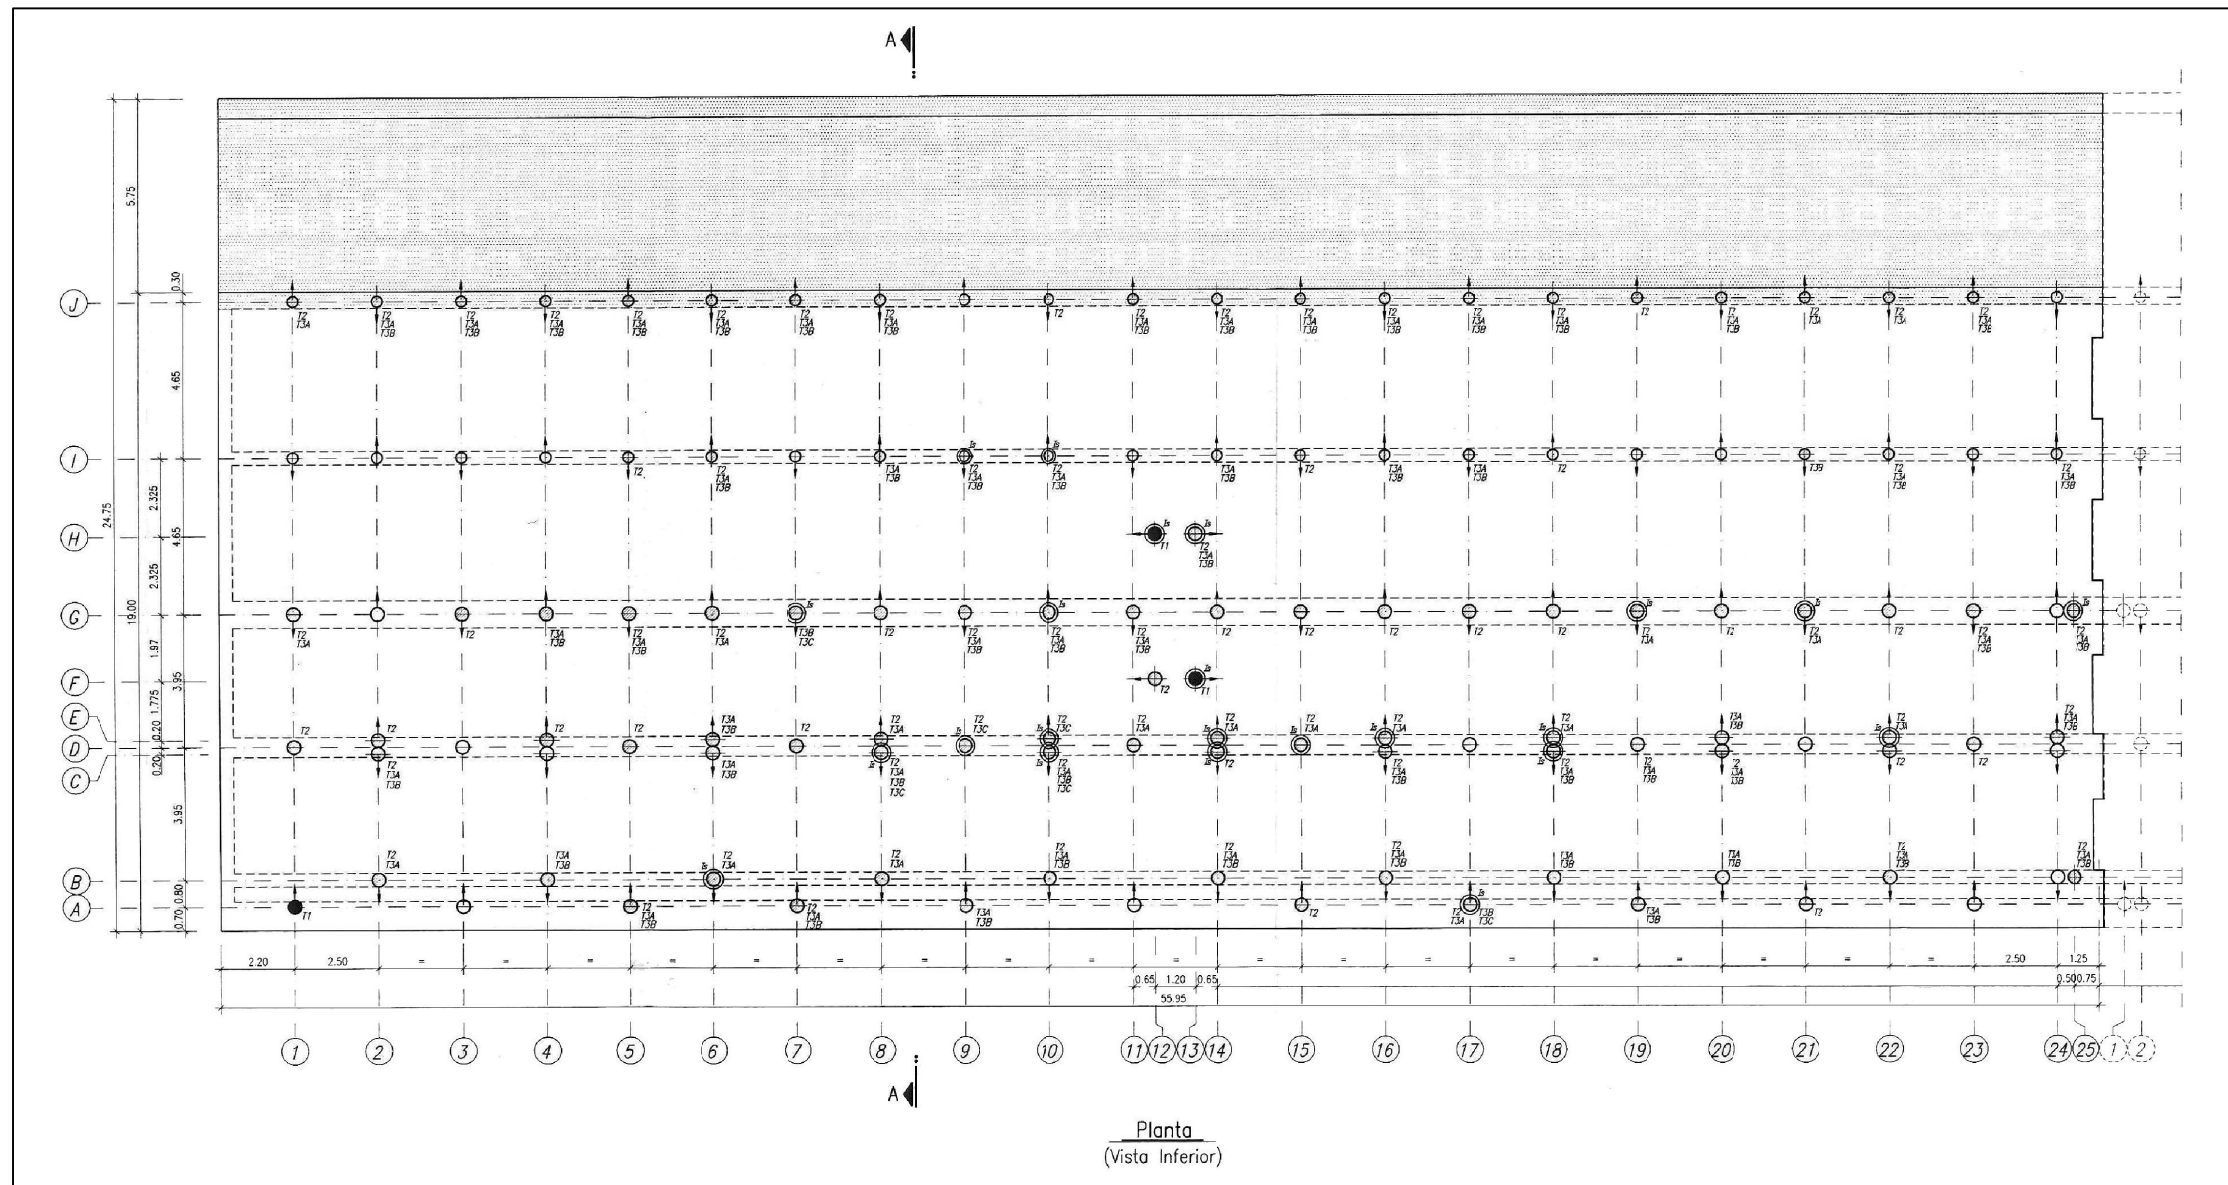
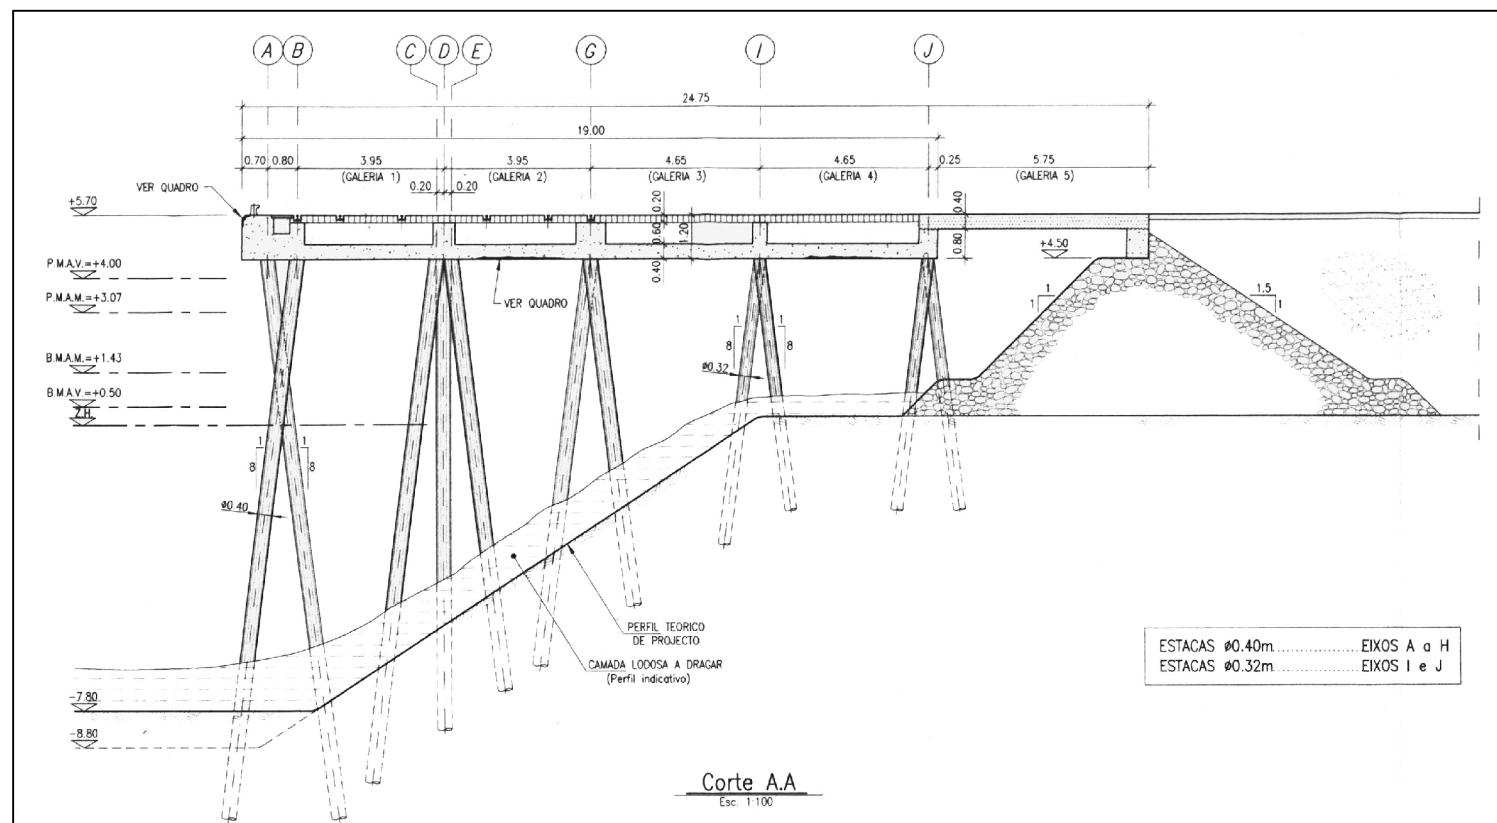
- ⊙ - ESTACAS EM BOM ESTADO 22un
- ⊙^{F1} - ESTACAS A SEREM REPARADAS 102un
- ⊙^{F2} - ESTACAS FORA DE SERVIÇO 03un
- ⊙^{F3} - ESTACAS INSPECCIONADAS SUBMERSAMENTE 23un
- ▨ - ESTRUTURA A SER RECONSTRUIDA - (GALERIA 5)

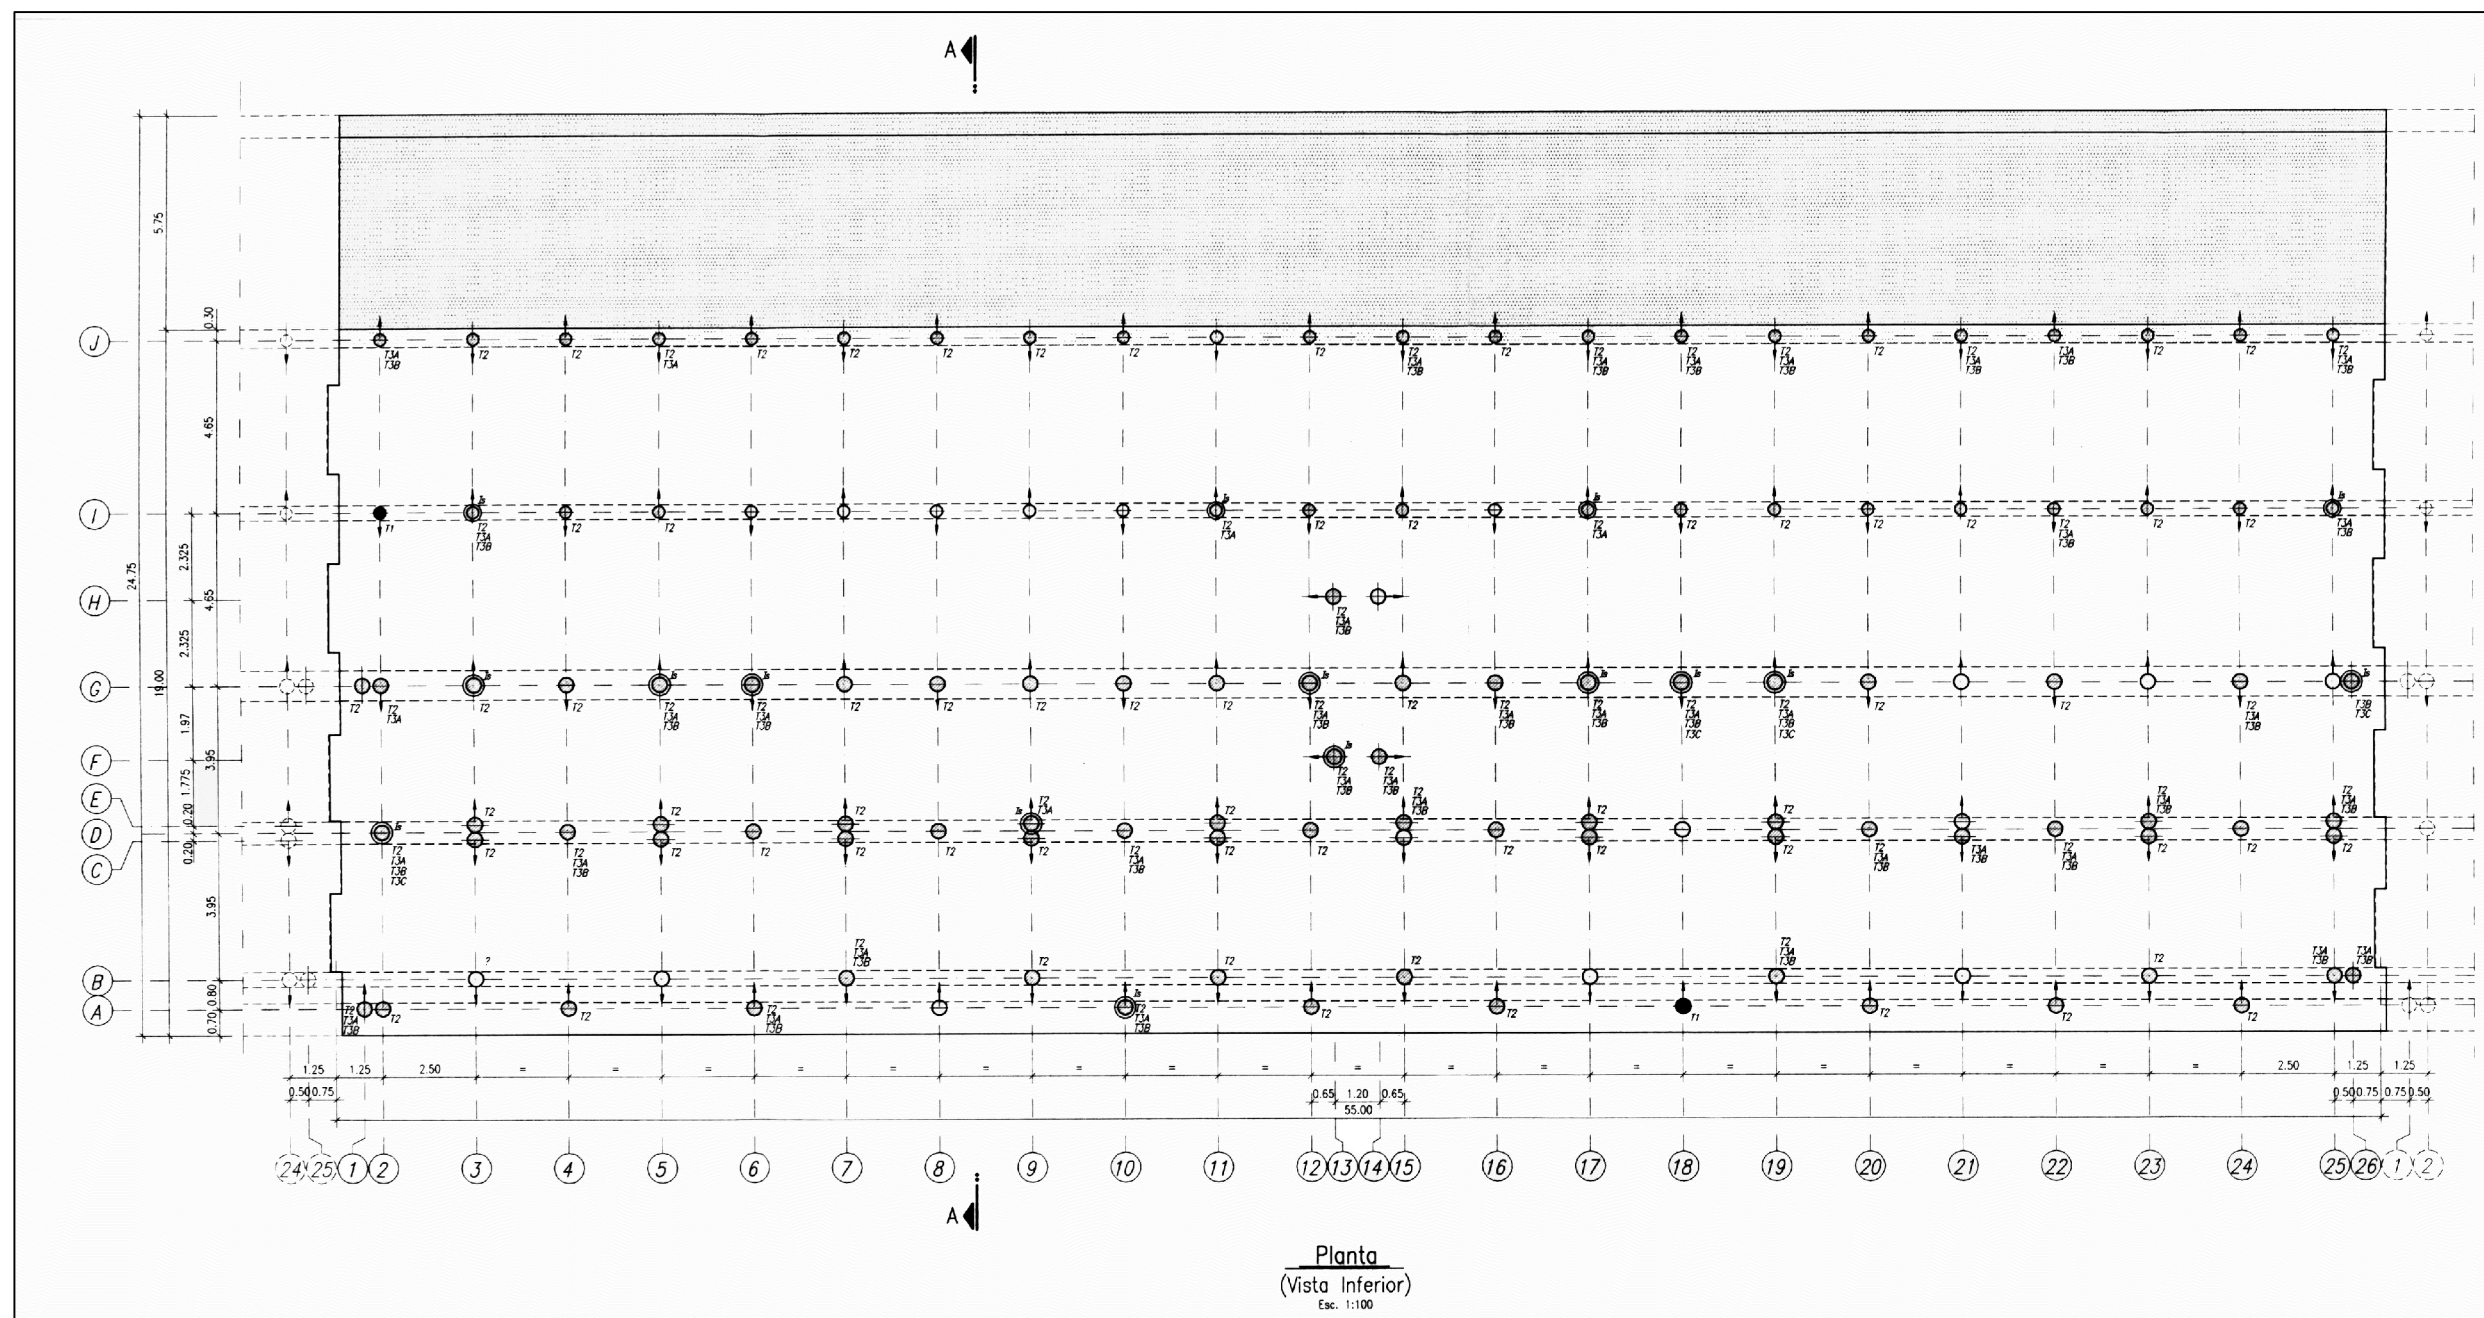
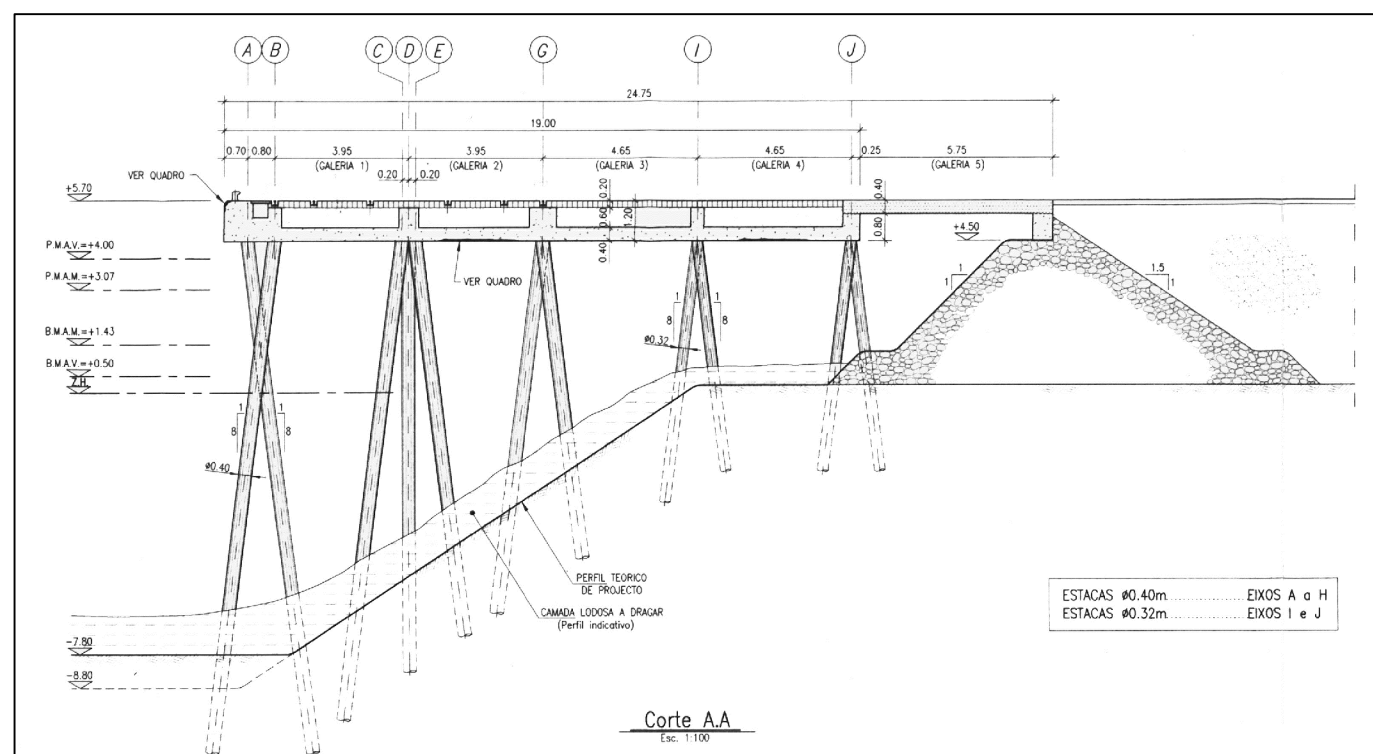
⊕	- ESTACAS EM BOM ESTADO	18un
⊕ ⁷	- ESTACAS A SEREM REPARADAS	109un
⊕ ⁷⁷	- ESTACAS FORA DE SERVIÇO	02un
⊕ ⁸	- ESTACAS INSPECCIONADAS SUBMERSAMENTE	17un
▭	- ESTRUTURA A SER RECONSTRUIDA - (GALERIA 5)

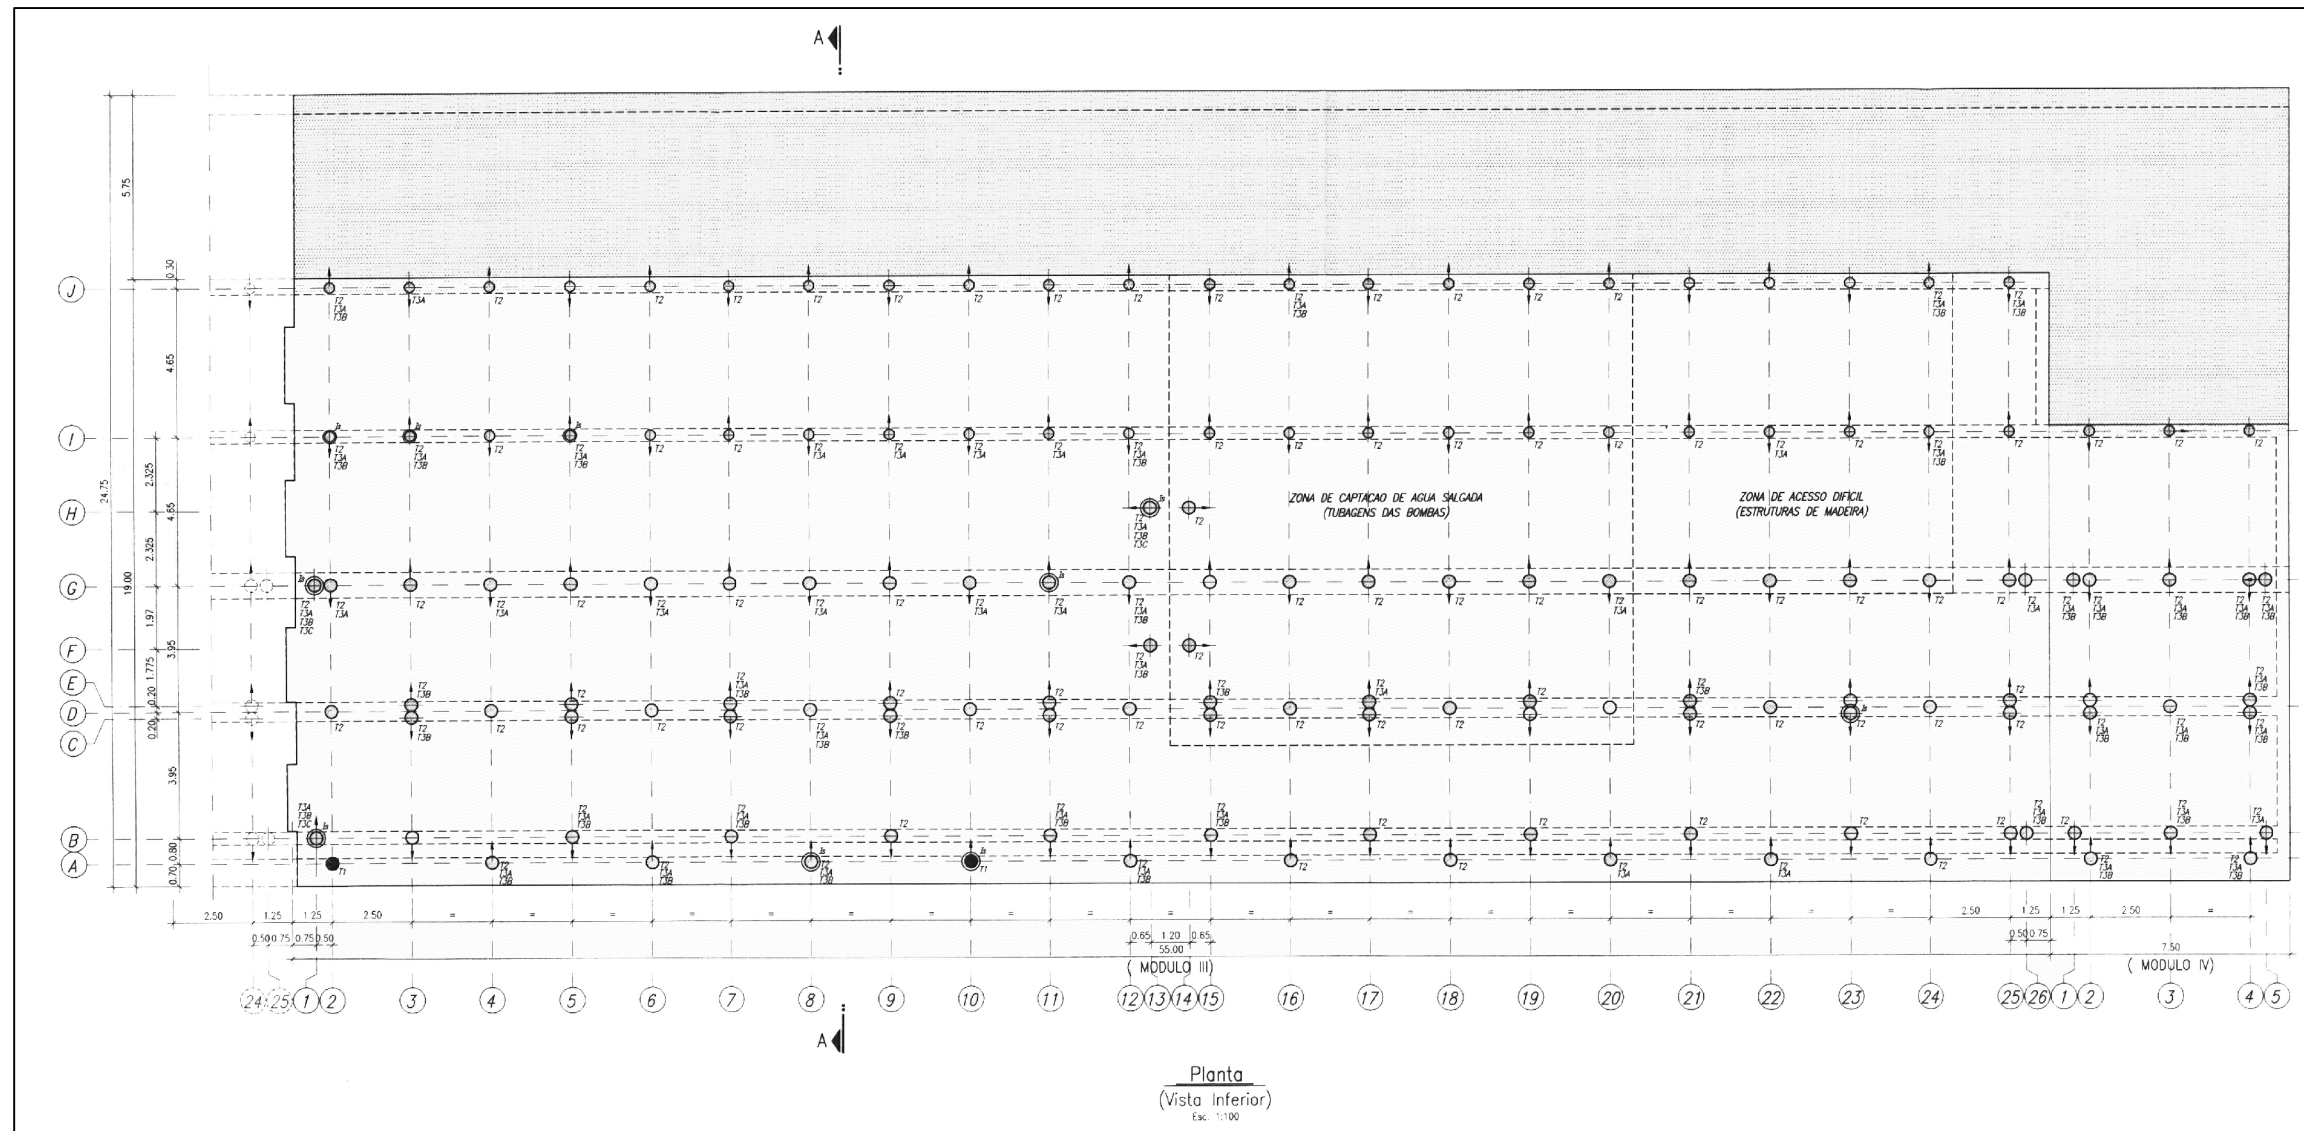
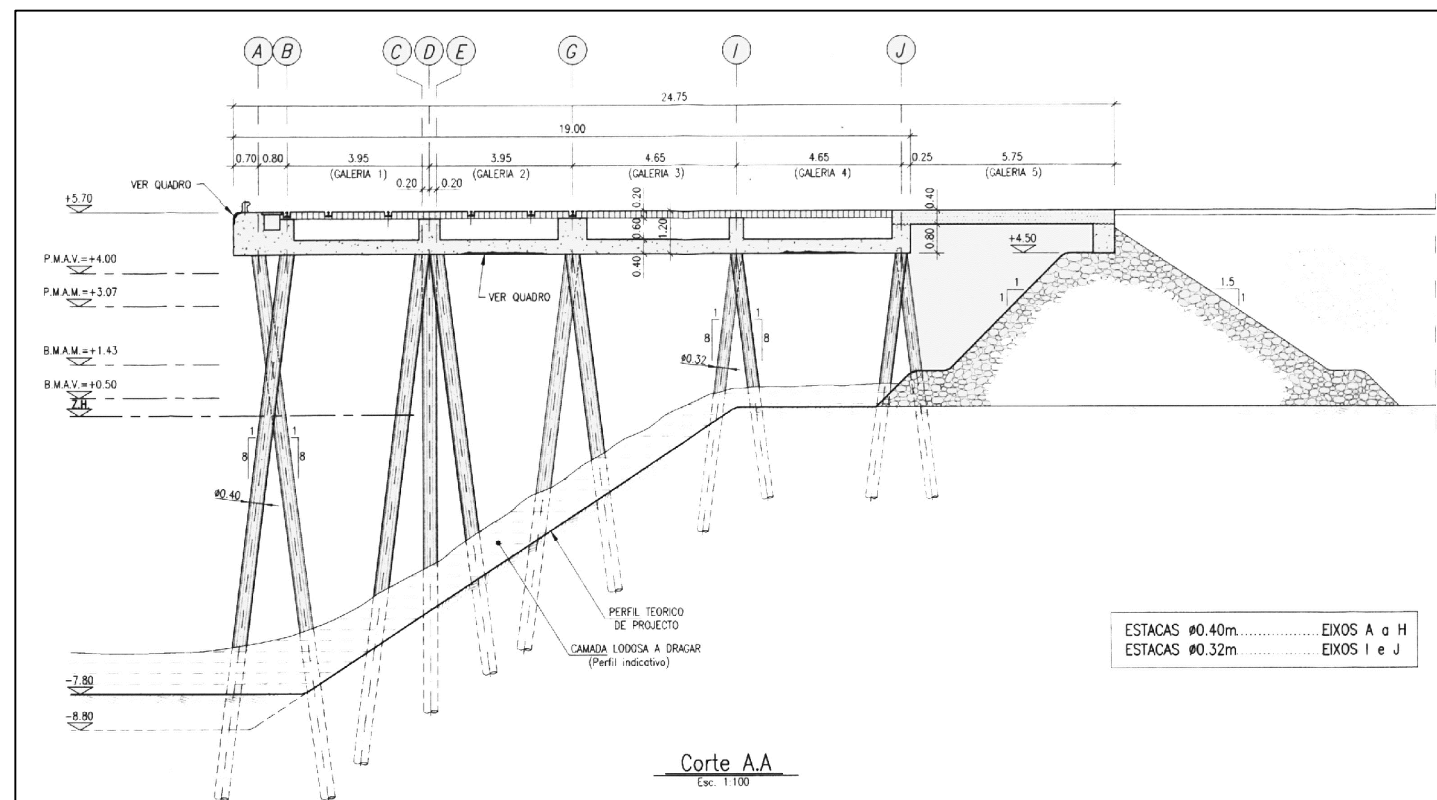
- ⊕ - ESTACAS EM BOM ESTADO 10un
- ⊕⁷ - ESTACAS A SEREM REPARADAS 135un
- ⁷ - ESTACAS FORA DE SERVIÇO 02un
- ⊕⁸ - ESTACAS INSPECCIONADAS SUBMERSAMENTE 10un
- ▭ - ESTRUTURA A SER RECONSTRUIDA - (GALERIA 5)
