**Reabilitação da Ponte sobre a Albufeira do Maranhão  
entre Ervedal e Figueira e Barros**

Relatório de Estágio para obtenção do grau de Mestre em Engenharia Civil na Área de  
Especialização de Edificações

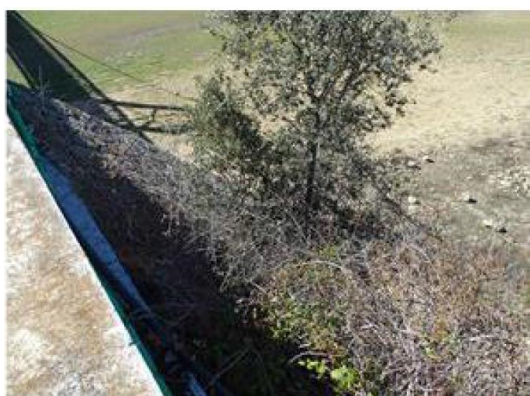
- *Acumulação de detritos, sujidades e vegetação;*(Figura 3-16)
- *Áreas danificadas no revestimento do talude com pedra;*(Figura 3-17)
- *Zonas de betão com fissuração e fenómenos de delaminação e descasque de betão, com exposição de armadura;* (Figura 3-18)
- *Danos nas fixações dos tirantes de amarração do tabuleiro;* (Figura 3-19)
- *Escorrência da massa de proteção dos tirantes.*(Figura 3-20)

*Figura 3-16 Vegetação existente na zona do encontro de Figueira de Barros (Edgar Cardoso - Engenharia e Laboratório de Estruturas, 2020)*

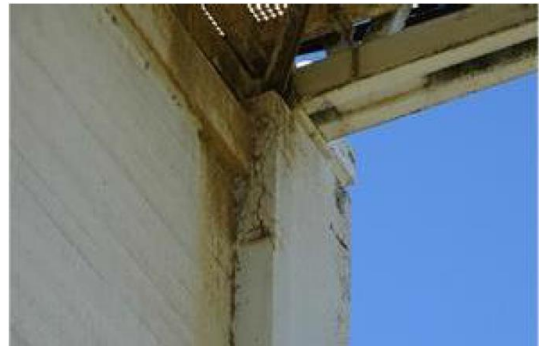
*Figura 3-19 Fissuração na Zona de Apoios (Edgar Cardoso - Engenharia e Laboratório de Estruturas, 2020).*

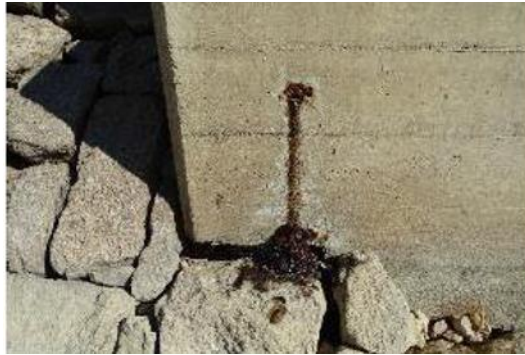
*Figura 3-20 Escorrência da massa protetora (Edgar Cardoso - Engenharia e Laboratório de Estruturas, 2020).*

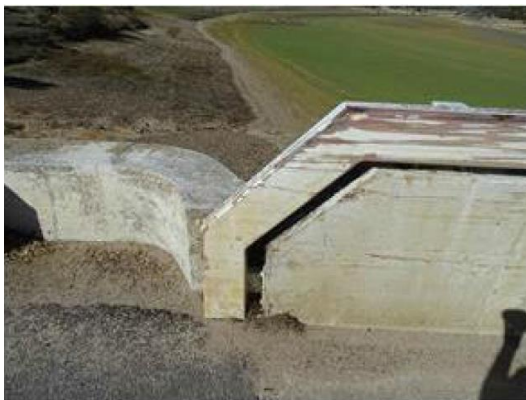
- *Pavimento junto ao Encontro Sul com armaduras expostas;*(Figura 3-21)
- *Danos na pintura dos perfis metálicos sobre os muretes de betão;* (Figura 3-22)
- *Zonas de betão com fissuração e fenómenos de delaminação e descasque de betão, com exposição de armadura;* (Figura 3-23)

*Figura 3-22 Danos na pintura dos perfis metálicos (Edgar Cardoso - Engenharia e Laboratório de Estruturas, 2020).*

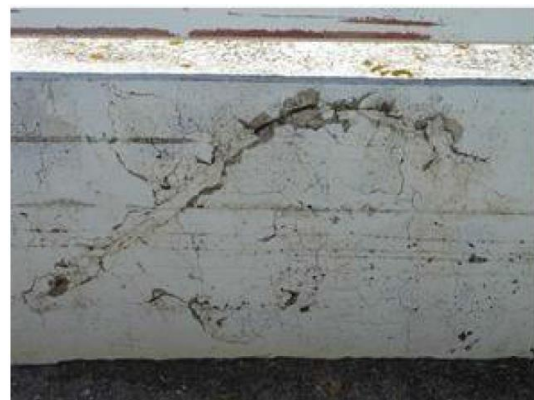
*Figura 3-23 Zonas de betão com fissuração e fenómenos de delaminação e descasque de betão, com exposição de armadura (Edgar Cardoso - Engenharia e Laboratório de Estruturas, 2020).*

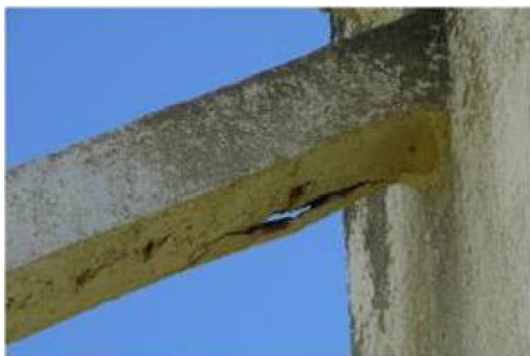
- *Zonas de betão com fissuração e fenómenos de delaminação e descasque de betão, com exposição de armadura;*(Figura 3-24)
- *Danos nos apoios dos contraventamentos metálicos dos pilares;* (Figura 3-25)
- *Zonas de corrosão pontual nos elementos metálicos;* (Figura 3-26)
- *Destaque de betão nas rótulas dos pilares;* (Figura 3-27)
- *Existência de ninhos de cegonhas, e acumulação de matéria orgânica na zona superior dos cachorros, localizados por debaixo dos ninhos.* (Figura 3-28)

*Figura 3-24 Zona de delaminação dos contraventamentos, expondo a armadura (Edgar Cardoso - Engenharia e Laboratório de Estruturas, 2020).*

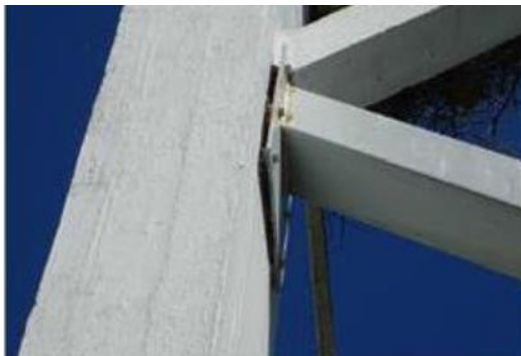
*Figura 3-25 Deficiente ligação entre contraventamento e pilar (Edgar Cardoso - Engenharia e Laboratório de Estruturas, 2020).*

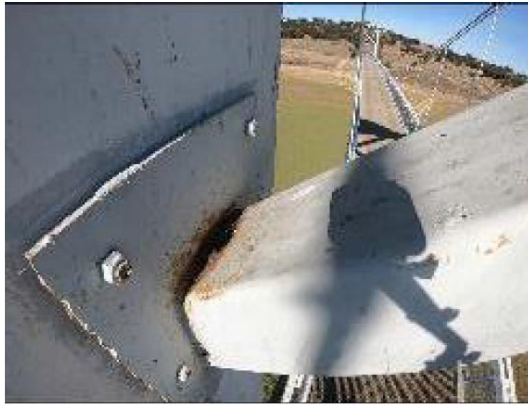
*Figura 3-26 Presença de corrosão no contraventamento (Edgar Cardoso - Engenharia e Laboratório de Estruturas, 2020).*

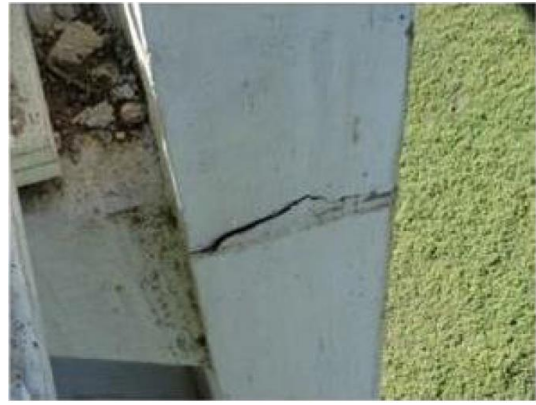
*Figura 3-27 Destacamento de betão na zona da rótula (Edgar Cardoso - Engenharia e Laboratório de Estruturas, 2020).*

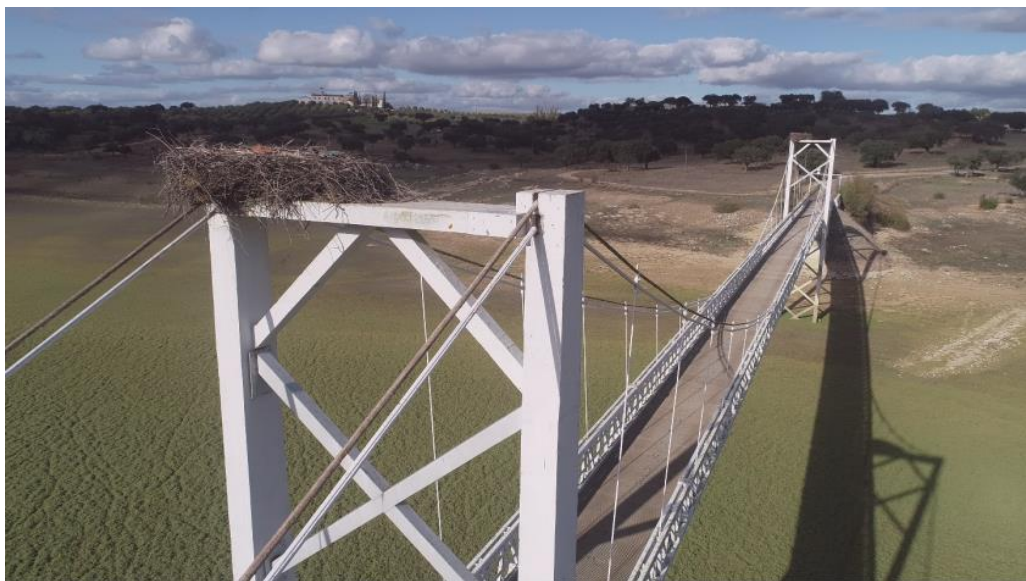
*Figura 3-28 Presença dos ninhos de cegonha nas extremidades superiores de ambos os pilares (Edgar Cardoso - Engenharia e Laboratório de Estruturas, 2020).*

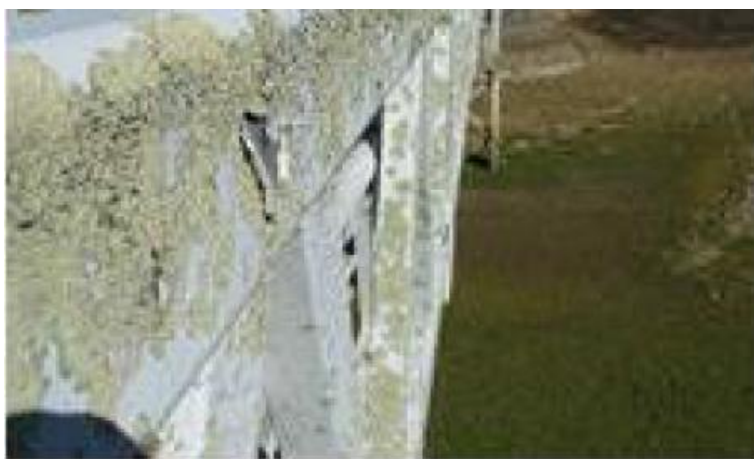
- *Acentuada colonização biológica provocada por líquenes;* (Figura 3-31)
- *Zonas com danos pontuais na pintura;* (Figura 3-31)
- *Elementos metálicos do guarda-corpos e guarda-rodas com danos, resultado de colisões de veículos;* (Figura 3-32)
- *Fixações do gradil com folga;* (Figura 3-33)
- *Indícios de corrosão pontual nas ligações dos pendurais ao tabuleiro.* (Figura 3-34 e 3-33)

*Figura 3-31 Colonização biológica existente e alguma escamação da camada de tinta* (Edgar Cardoso - Engenharia e Laboratório de Estruturas , 2020).

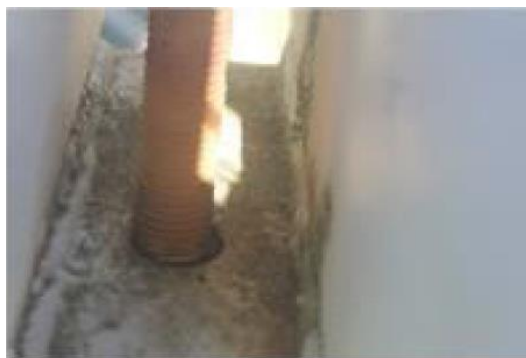
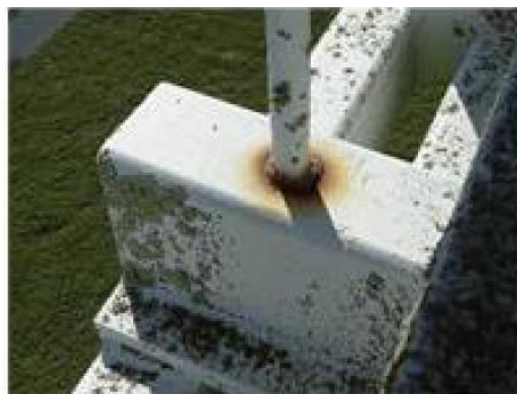
*Figura 3-34 e 3-35 Indícios de corrosão pontual nas ligações dos pendurais ao tabuleiro (Edgar Cardoso - Engenharia e Laboratório de Estruturas, 2020).*

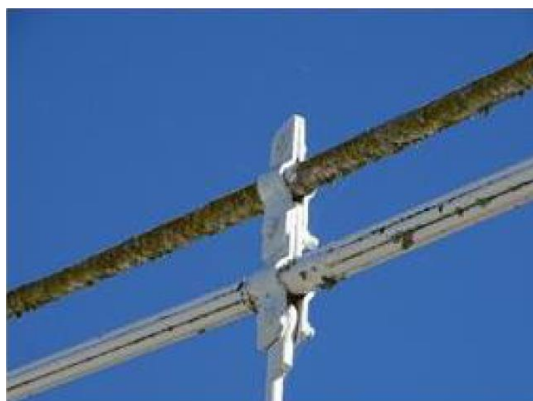
- *Colonização biológica por parte de líquenes;* (Figura 3-36)
- *Corrosão pontual nas ligações dos pendurais;* (Figura 3-34 e 3-33)
- *Danos na chapa metálica de proteção antivandalismo dos cabos principais.* (Figura 3-37)

*Figura 3-36 Colonização biológica (Edgar Cardoso - Engenharia e Laboratório de Estruturas, 2020).*

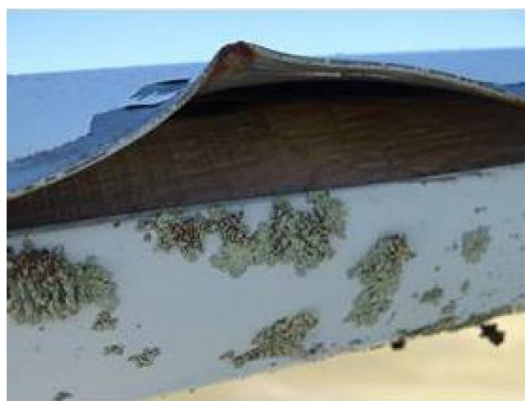
*Figura 3-37 Danos na proteção antivandalismo dos cabos principais (Edgar Cardoso - Engenharia e Laboratório de Estruturas, 2020).*

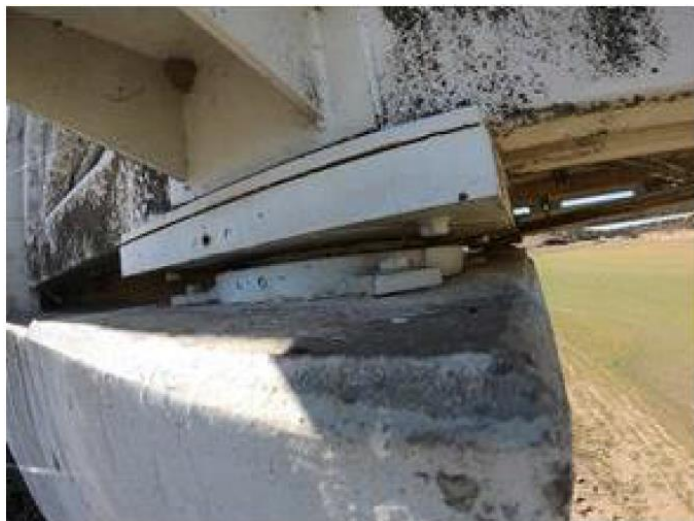
Os aparelhos de apoio apresentavam-se com alguma falta de limpeza.(Figura 3-38)

*Figura 3-38 Aparelhos de Apoio (Edgar Cardoso - Engenharia e Laboratório de Estruturas, 2020)..*

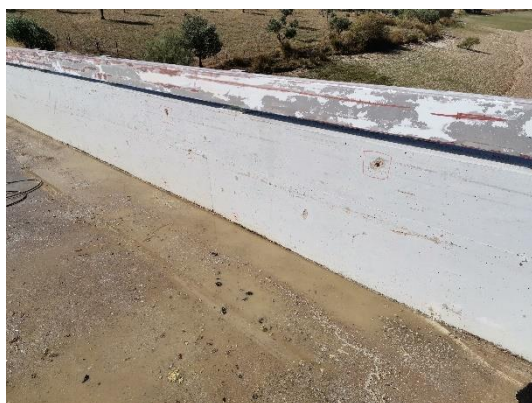
*Figura 5-13 Identificação e Delimitação de zonas a serem reparadas.*

Após a lavagem todos os danos foram identificados e marcados, sendo estas zonas delimitadas através de sulcos com recurso a corte com disco diamantado, com pelo

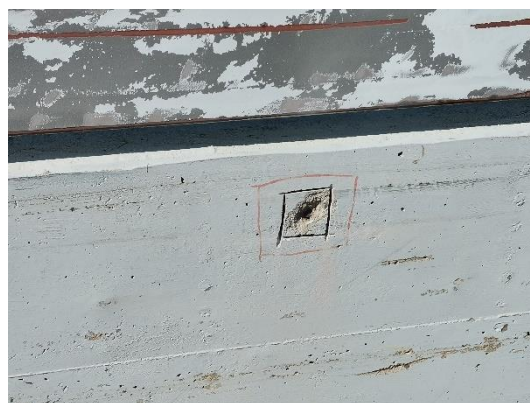
*Figura 5-14 Delimitação através de corte.*

Esta delimitação prévia através de corte permite que as argamassas de enchimento, a serem aplicadas como reperfilamento, não fiquem com uma espessura reduzida na superfície no contacto com o betão existente, de que resultaria na fissuração das mesmas.

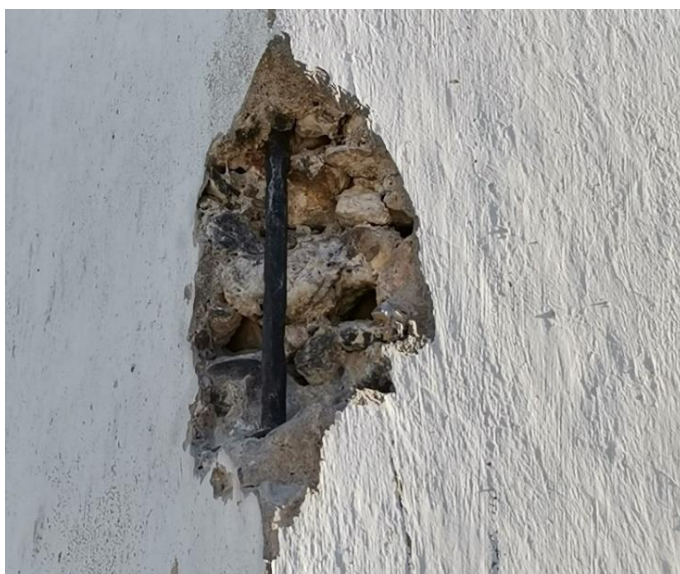
*Figura 5-15 Varão de armadura limpo através de escovagem mecânica*

Nas zonas onde se encontravam armaduras, estas foram devidamente limpas mecanicamente, através de escovas rotativas, deixando-as devidamente limpas num grau de limpeza St 3 conforme a norma EN ISO 8501 (ISO, 2011) e EN ISO 12944-4(IPQ, 2017), conforme apresentado na Figura 5-15.

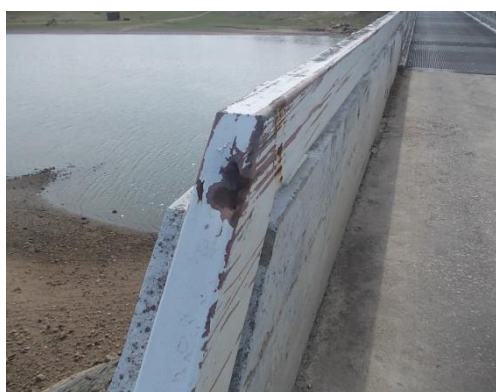
Para além destes elementos antes referidos, foram efetuadas algumas reparações nas guardas da ponte, nomeadamente na guarda que contorna o encontro da extremidade do lado de Figueira e Barros que apresentava um dano, resultado de colisão de veículos (Figura 5-50). Este dano foi reparado através do enchimento através do processo de soldadura. Como mostra a Figura 5-51, esta reparação foi assim efetuada devido a não estar contemplada nas atividades da subempreitada adjudicada. Sendo um serviço prestado a pedido ao subempreiteiro e que este aceitou, estando limitado por não ter outra solução na altura em obra e para evitar uma nova deslocação de colaboradores esta foi resolvida assim com conhecimento do dono de obra e da fiscalização.

*Figura 5-50 Elementos metálicos danificados, resultado de colisões de veículos.*

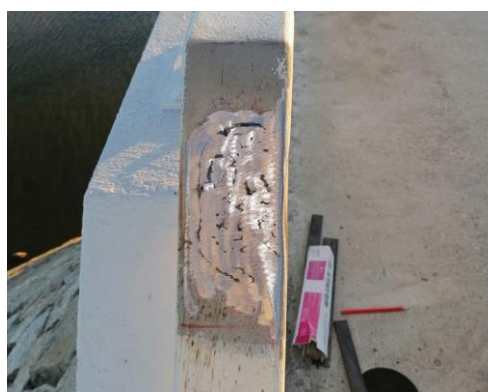
*Figura 5-51 Dano reparado.*

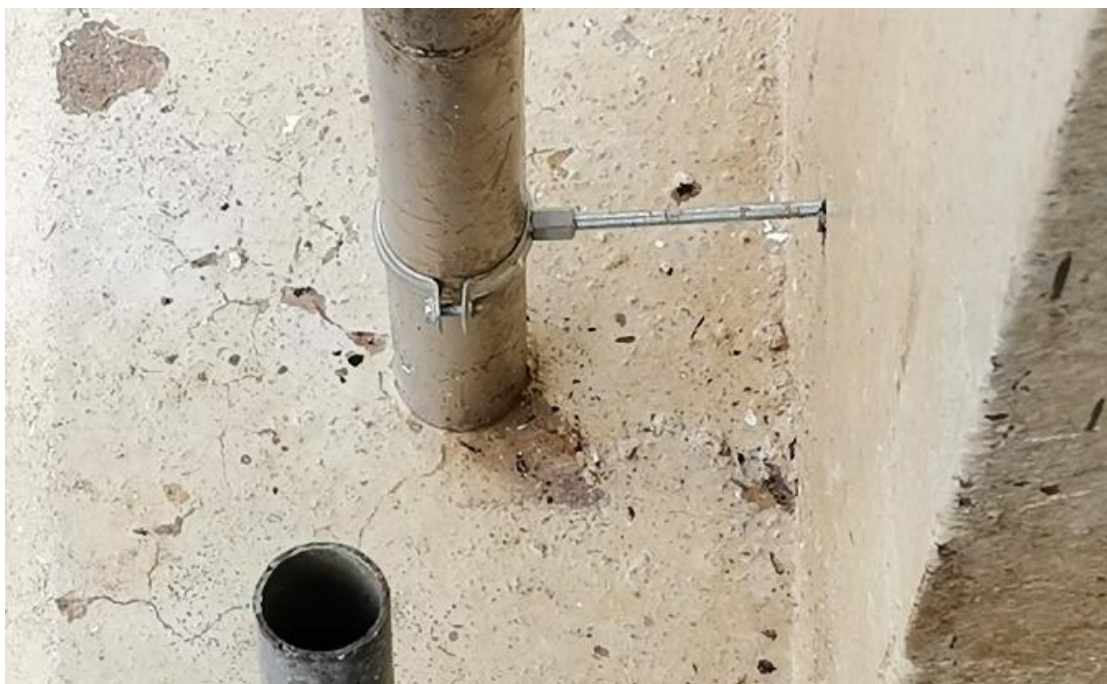
*Figura 5-59 Braçadeira substituída de tirante.*

A substituição das braçadeiras consistiu em remover as braçadeiras existentes, danificadas e corroídas, com auxílio de equipamento mecânico e substituí-las por braçadeiras novas.
