## **ANEXO III**

### **FICHA DE INSPEÇÃO**

Reabilitação do Pavilhão 24A do Centro Hospitalar Psiquiátrico de Lisboa  
– Pólo Júlio de Matos

dezembro de 2016

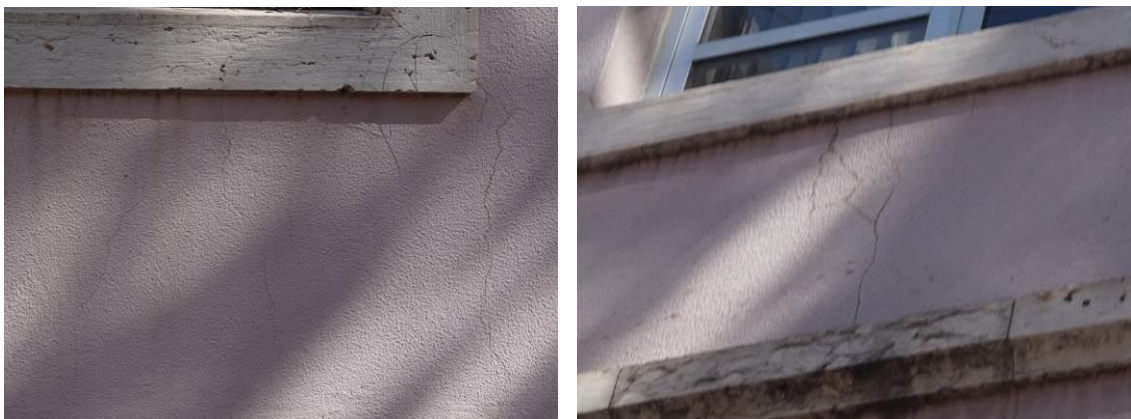
Figura 1: APr\_VEG\_01 e APr\_MCB\_01 (Fonte: Autor, 2016)

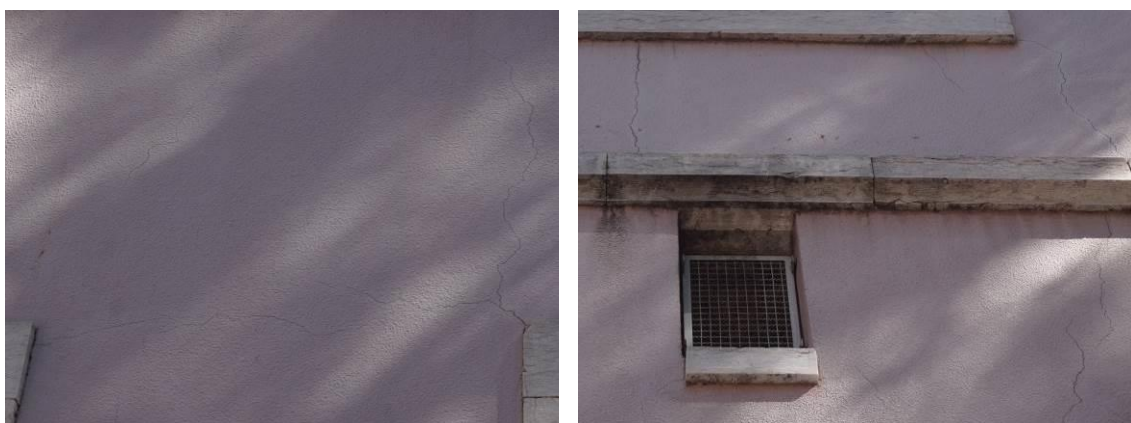
Figura 2: APr\_FIS\_01 e APr\_FIS\_02 (Fonte: Autor, 2016)

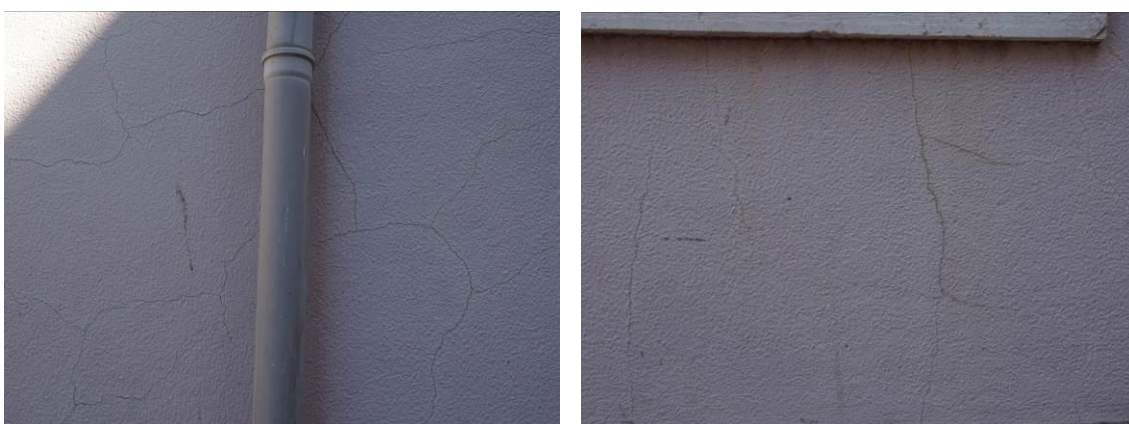
Figura 4: APr\_ESC\_01 e APr\_PED\_01 (Fonte: Autor, 2016)

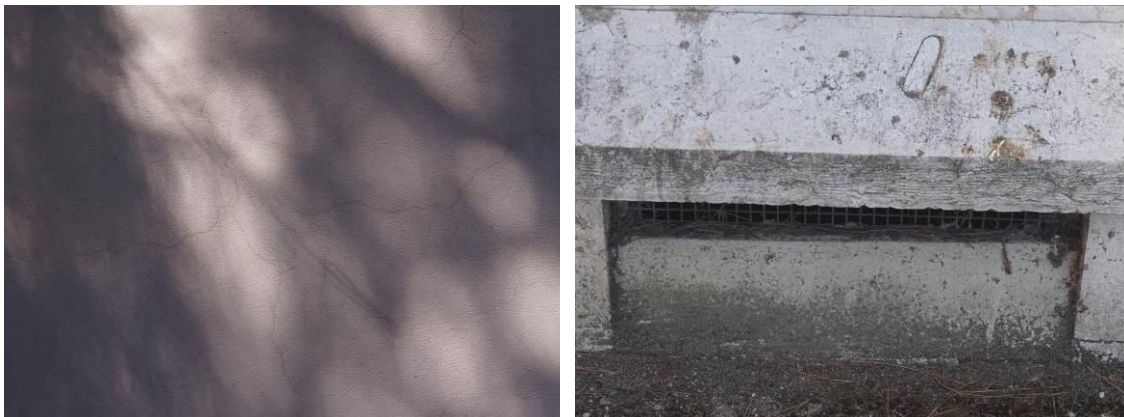
Figura 10: ALD\_FIS\_10 e ALD\_MN\_14 (Fonte: Autor, 2016)

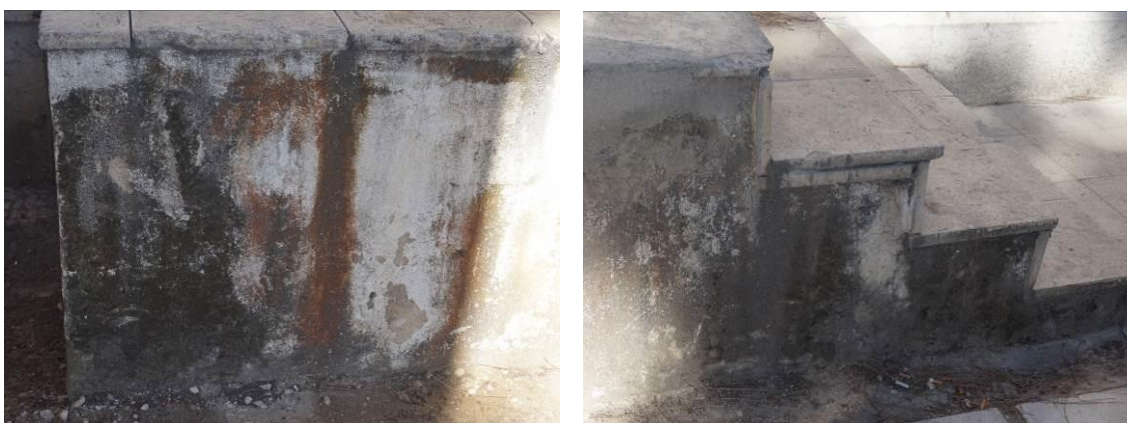
Figura 11: ALD\_FNG\_01 e ALD\_FNG\_02 (Fonte: Autor, 2016)

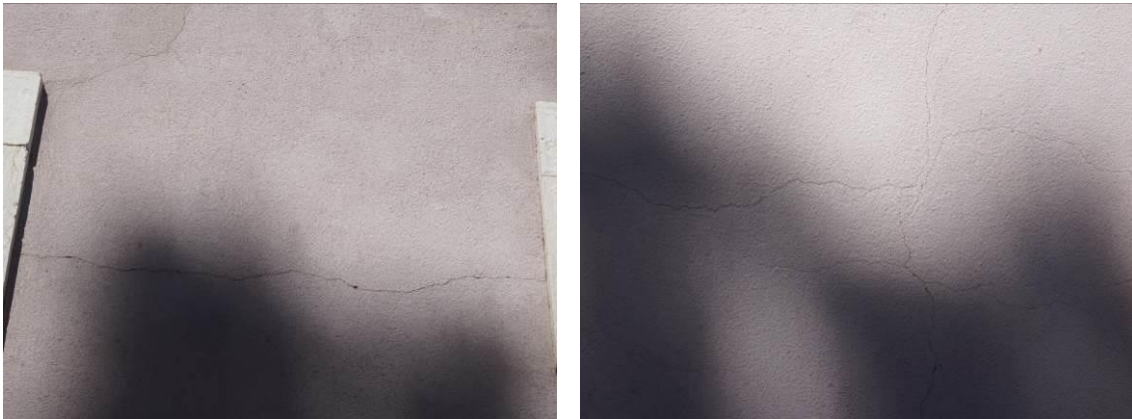
Figura 13: ALD\_FIS\_13 e ALD\_FIS\_14 (Fonte: Autor, 2016)

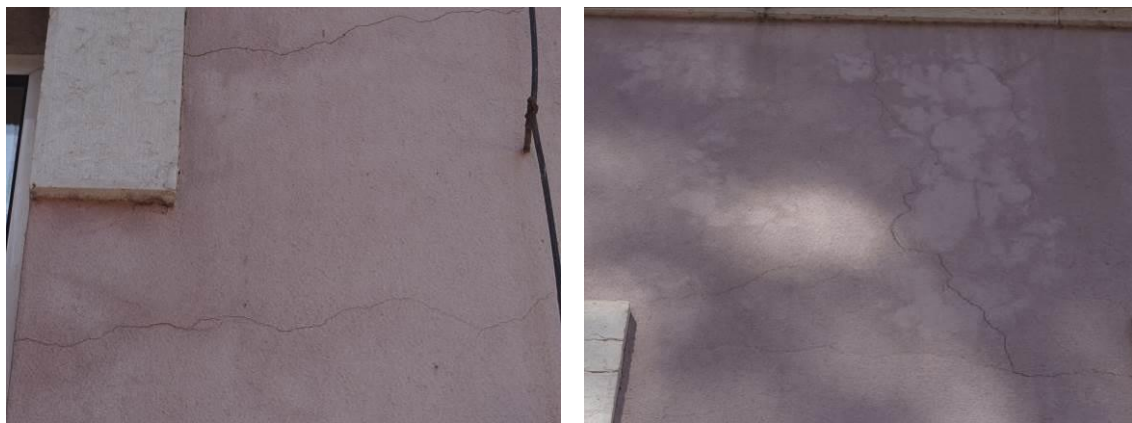
Figura 14: ALD\_FIS\_15 e ALD\_FIS\_16 (Fonte: Autor, 2016)

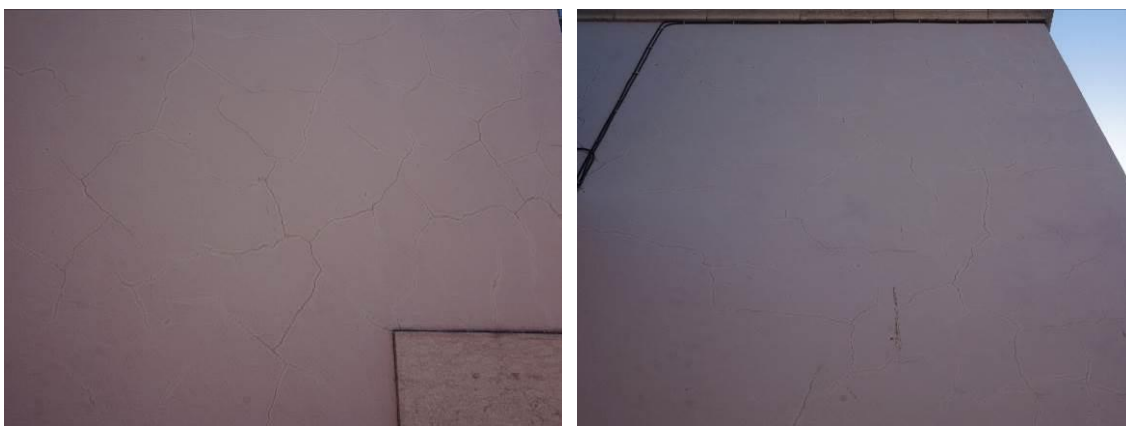
Figura 23: ALE\_FIS\_22 e ALE\_FIS\_23 (Fonte: Autor, 2016)

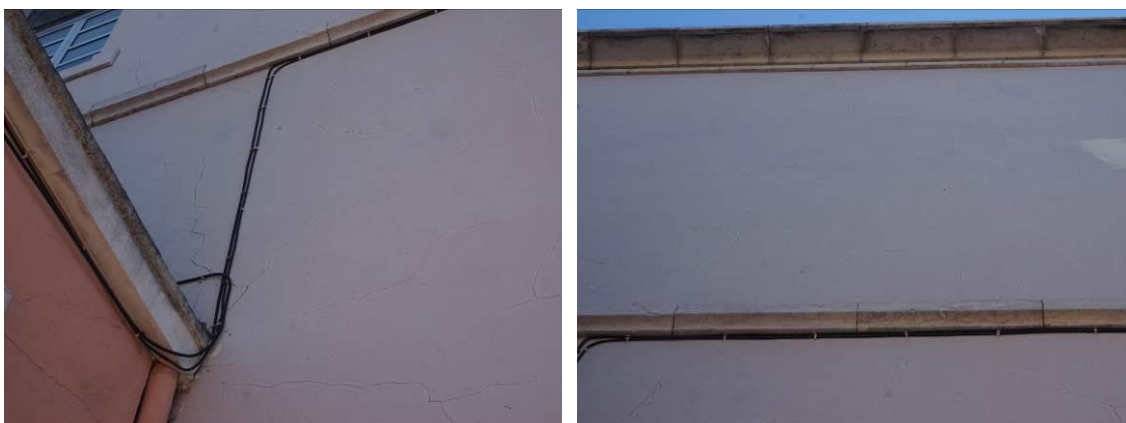
Figura 24: ALE\_FIS\_24 e ALE\_FIS\_25 (Fonte: Autor, 2016)

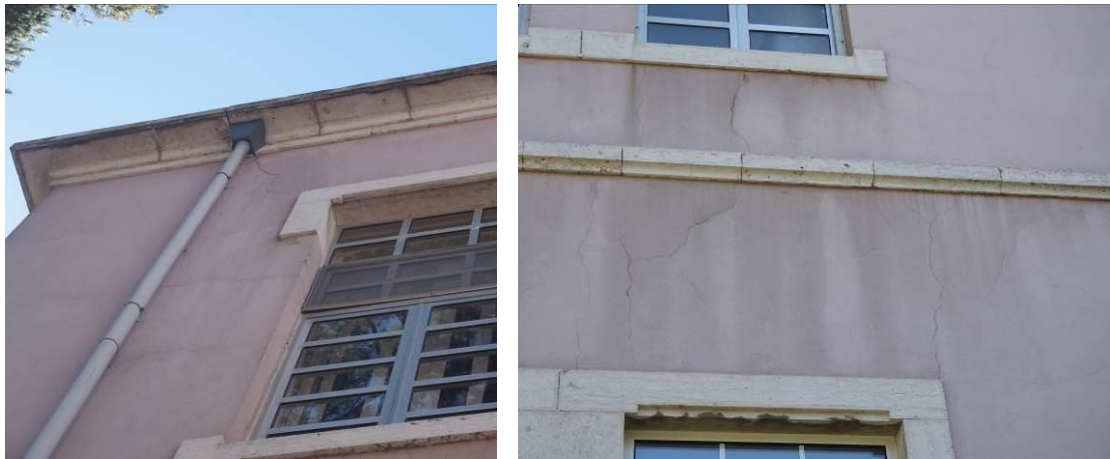
Figura 29: APo\_ESC\_04; APo\_FIS\_30 e APo\_ESC\_05 (Fonte: Autor, 2016)

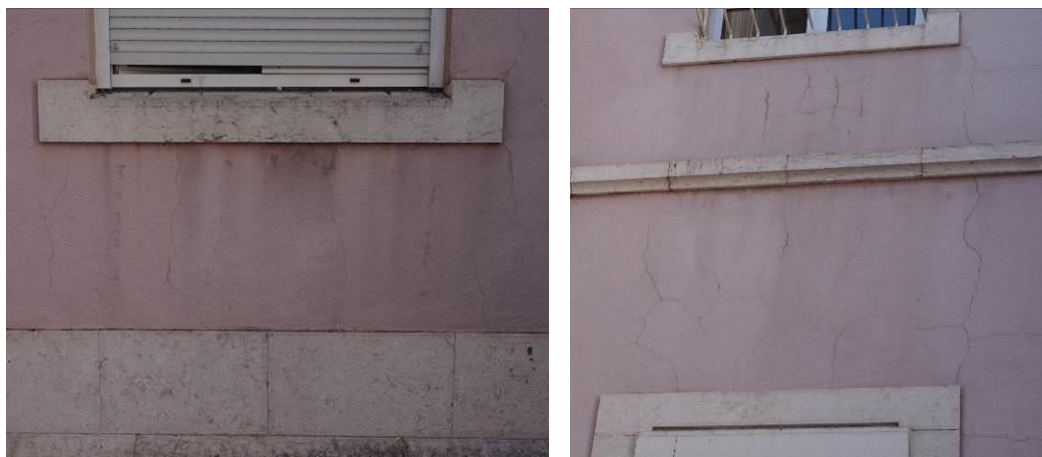
Figura 34: APo\_FIS\_37 e APo\_ESC\_06; APo\_FIS\_38 (Fonte: Autor, 2016)

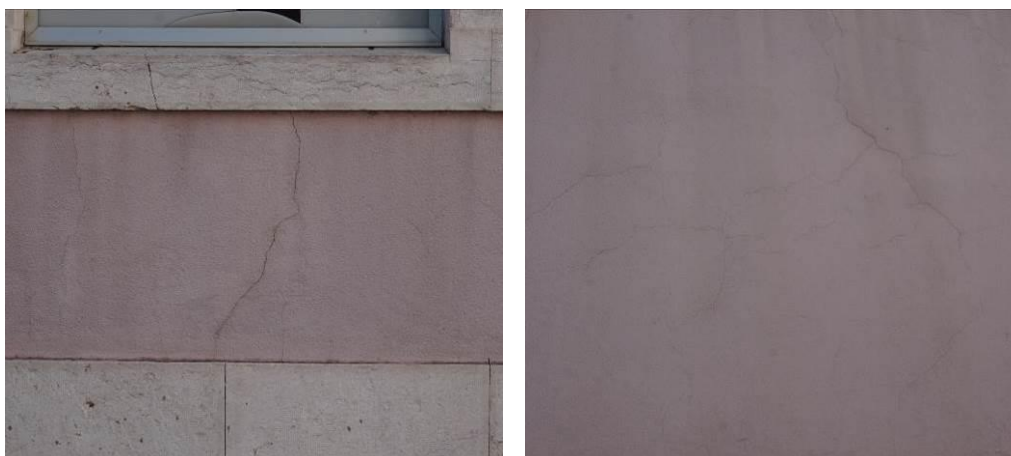
Figura 37: APo\_FIS\_41 e APo\_FIS\_42 (Fonte: Autor, 2016)

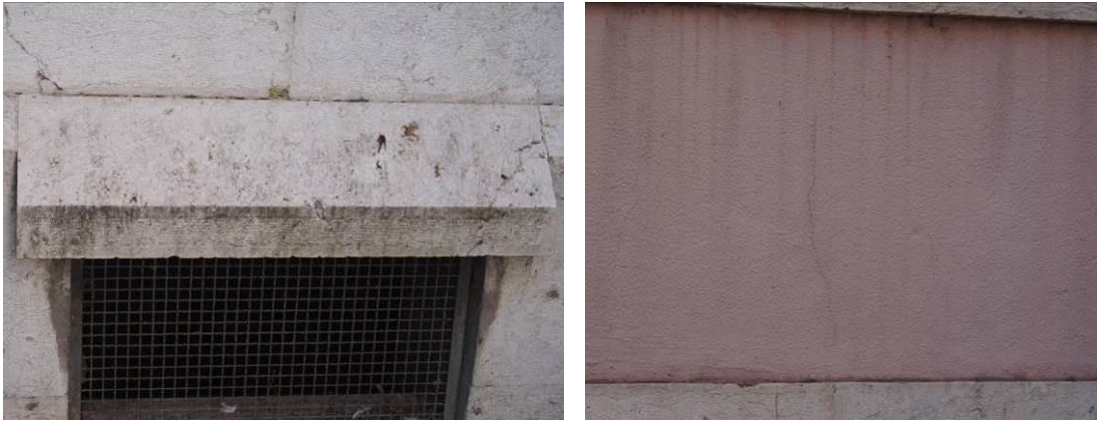
Figura 39: APo\_MN\_07 e APo\_FIS\_45 (Fonte: Autor, 2016)

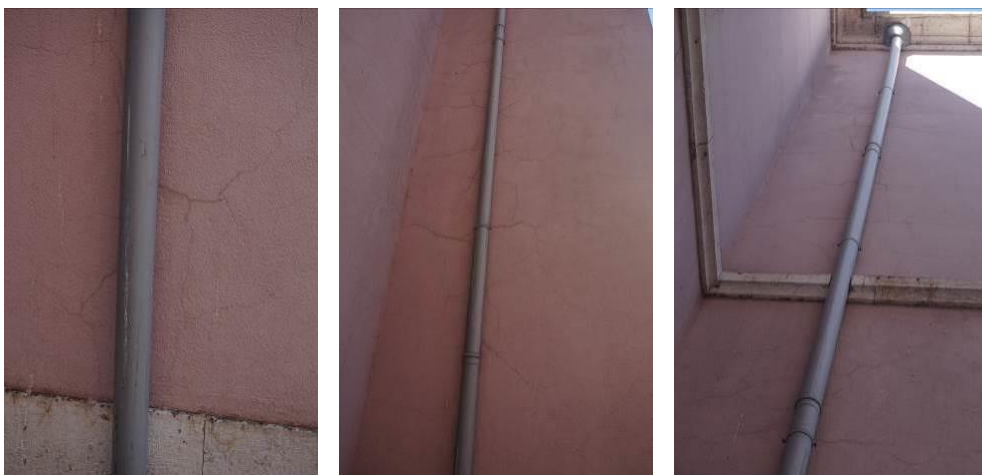
Figura 43: APo\_FIS\_50, APo\_FIS\_51 e APo\_FIS\_52 (Fonte: Autor, 2016)

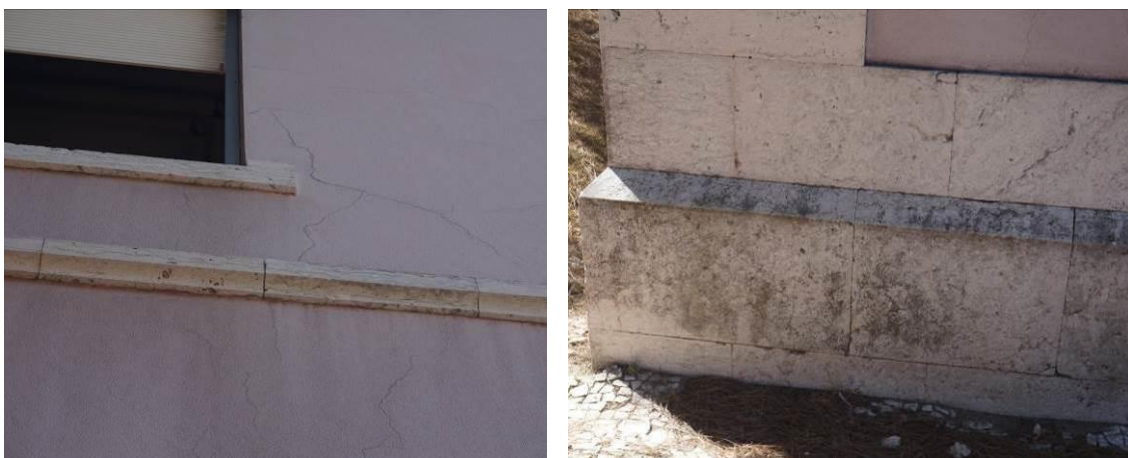
Figura 49: APo\_FEND\_05 e APo\_MN\_09 (Fonte: Autor, 2016)

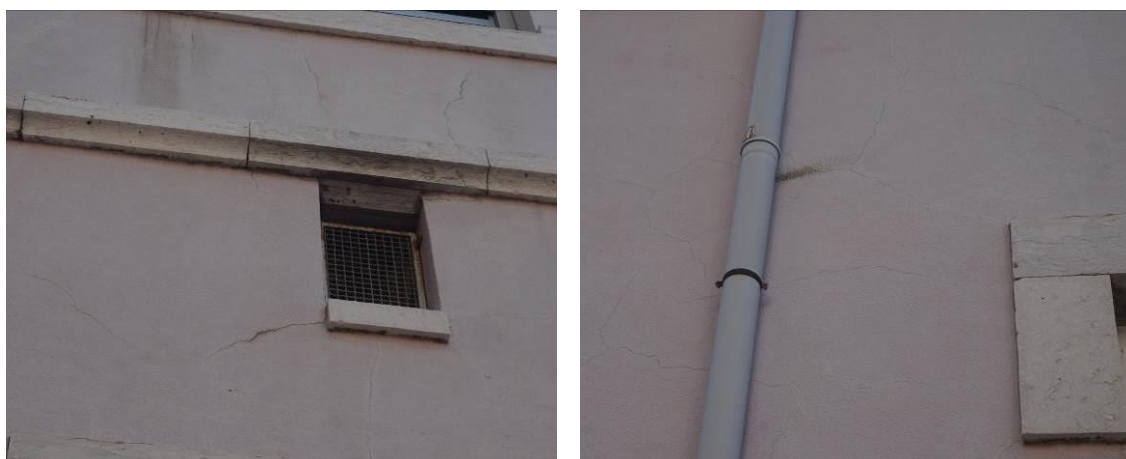
Figura 54: AILD\_FIS\_63 e AILD\_FIS\_64 (Fonte: Autor, 2016)

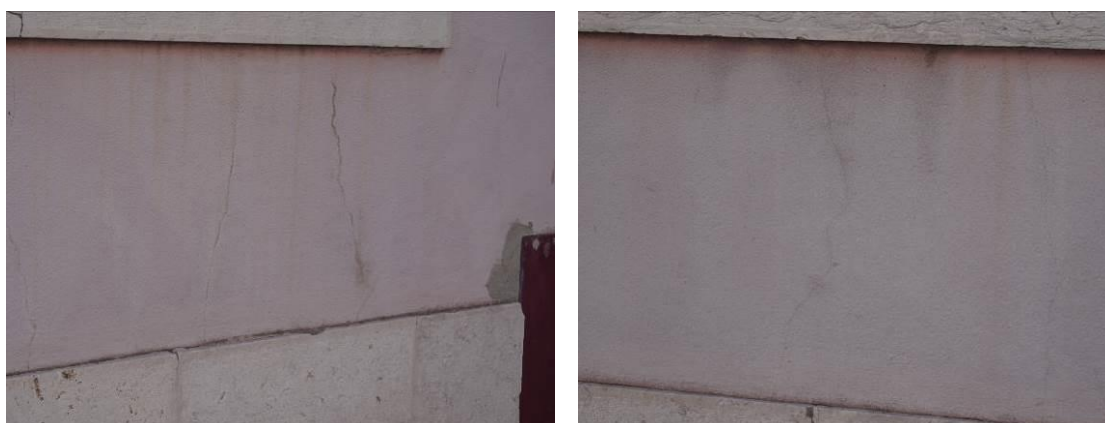
Figura 57: AILD\_FIS\_67 e AILD\_FIS\_68 (Fonte: Autor, 2016)

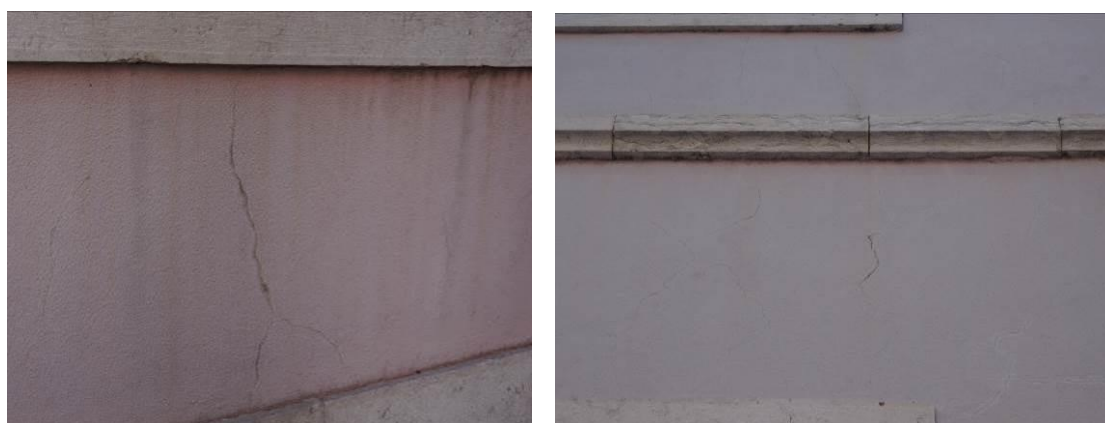
Figura 58: AILD\_FIS\_69 e AILD\_FIS\_70 (Fonte: Autor, 2016)

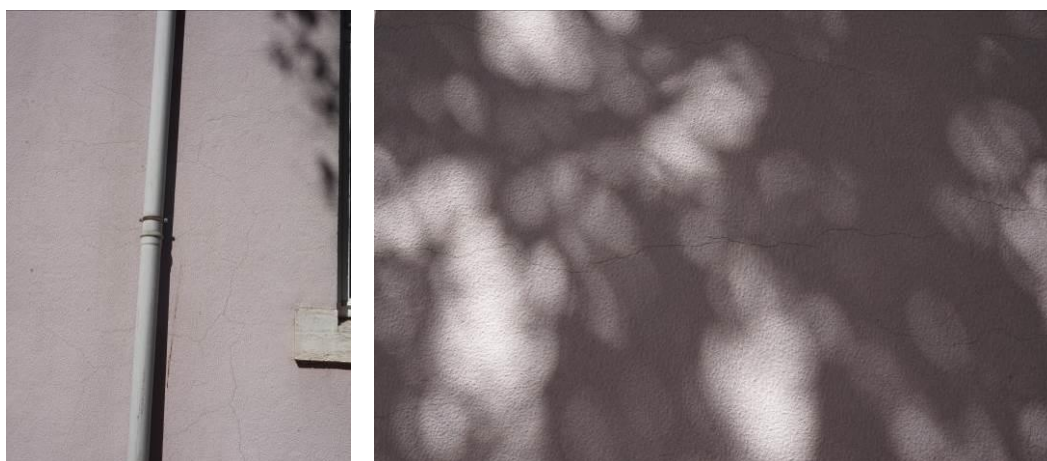
Figura 62: AILE\_FIS\_74 e AILE\_FIS\_75 (Fonte: Autor, 2016)

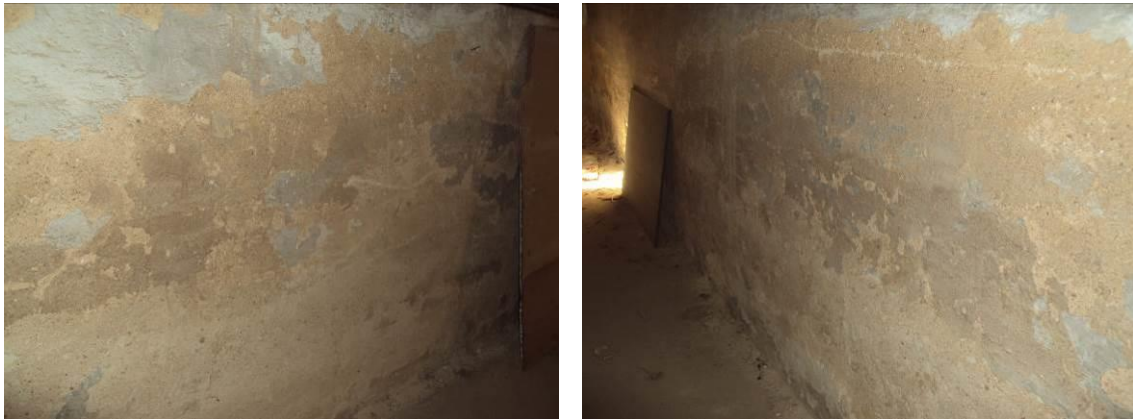
Referência	Designação	Grau da Patologia			
		Ligeiro	Médio	Grave	Muito Grave
CV_	G. Cave				
REV_01	Degradação do revestimento das paredes da cave		×		
REV_02	Degradação do revestimento das paredes da cave		×		
OXI_01	Oxidação dos elementos metálicos estruturais			×	
AZU_01	Arranque dos azulejos da parede	×			
VED_01	Deficiente vedação das condutas		×		
TIJ_01	Fratura longitudinal de todos os tijolos no teto			×	
TIJ_02	Fratura longitudinal de todos os tijolos no teto			×	
TIJ_03	Fratura longitudinal de todos os tijolos no teto			×	
HUM_01	Presença de humidade nas paredes devido à ascensão por capilaridade		×		
HUM_02	Presença de humidade nas paredes devido à ascensão por capilaridade		×		
OXI_02	Oxidação das canalizações		×		
OXI_03	Oxidação das canalizações		×		
OXI_04	Oxidação das canalizações		×		
OXI_05	Oxidação das canalizações		×		
	<b>Total de Patologias</b>	<b>1</b>	<b>9</b>	<b>4</b>	<b>0</b>

Figura 65: CV\_REV\_01 e CV\_REV\_02 (Fonte: Autor, 2016)

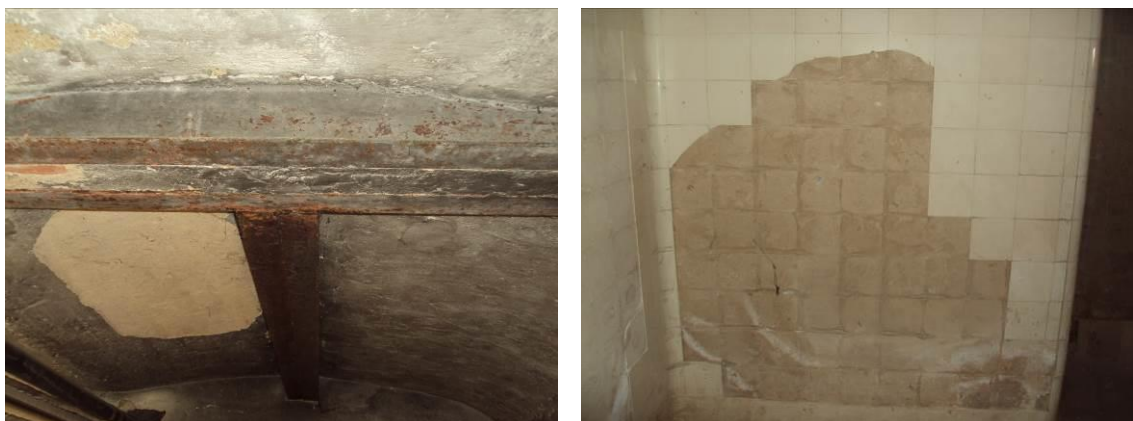
Figura 66: CV\_OXI\_01 e CV\_AZU\_01 (Fonte: Autor, 2016)

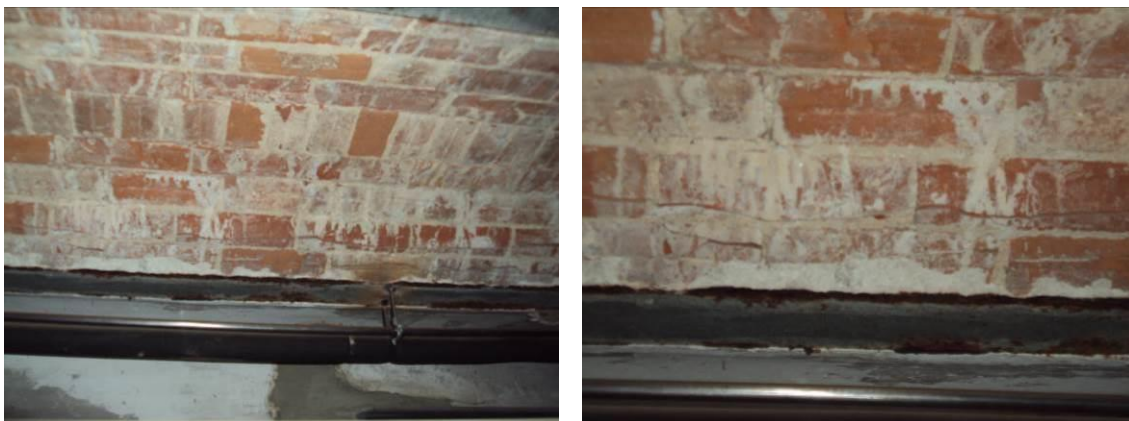
Figura 68: CV\_TIJ\_02 e CV\_TIJ\_03 (Fonte: Autor, 2016)

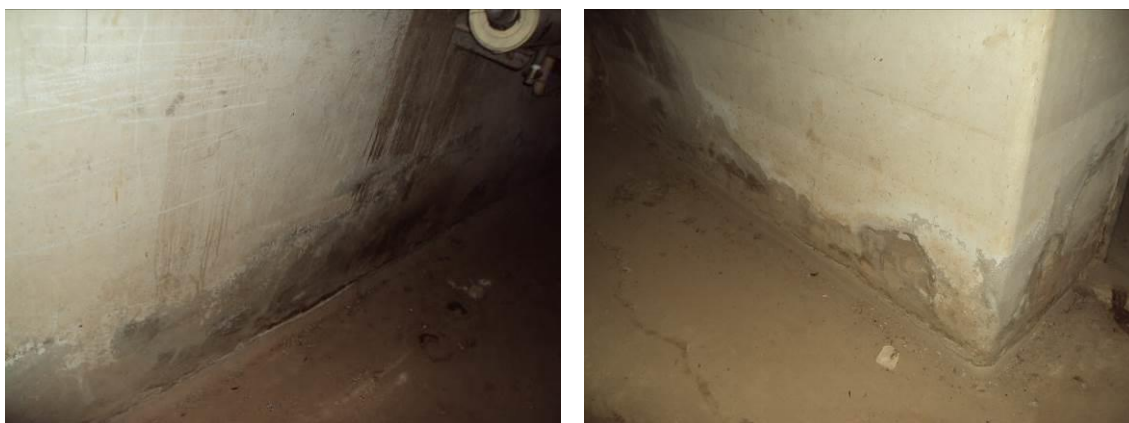
- 7) Na cave, e a nível construtivo, existe humidade nas paredes devido à ascensão capilar, assim como uma degradação generalizada do revestimento das mesmas. A nível de equipamentos, mais concretamente condutas e canalização, estas encontram-se com problemas de oxidação e também deficiente vedação em pontos específicos.

Figura 69: CV\_HUM\_01 e CV\_HUM\_02 (Fonte: Autor, 2016)

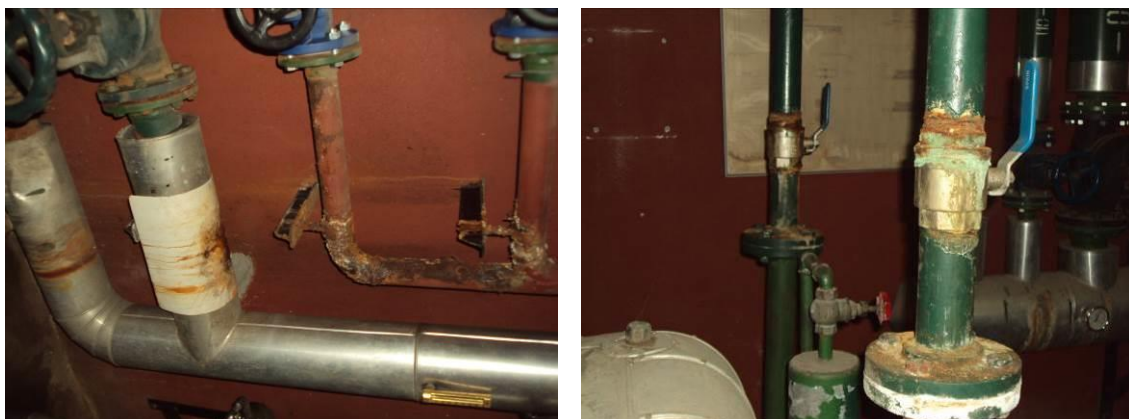
Figura 70: CV\_OXI\_02 e CV\_OXI\_03 (Fonte: Autor, 2016)

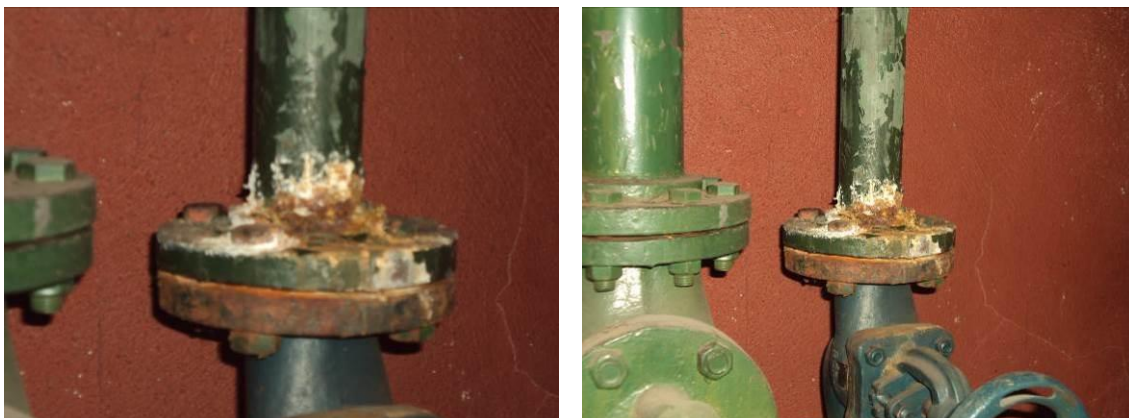
Figura 71: CV\_OXI\_04 e CV\_OXI\_05 (Fonte: Autor, 2016)

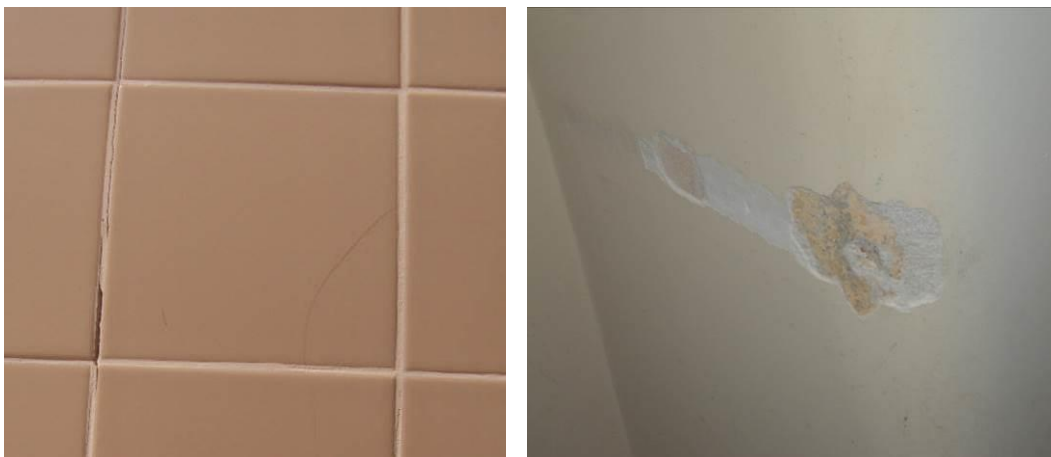
Figura 72: P0\_AZU\_01 e P0\_DES\_01 (Fonte: Autor, 2016)

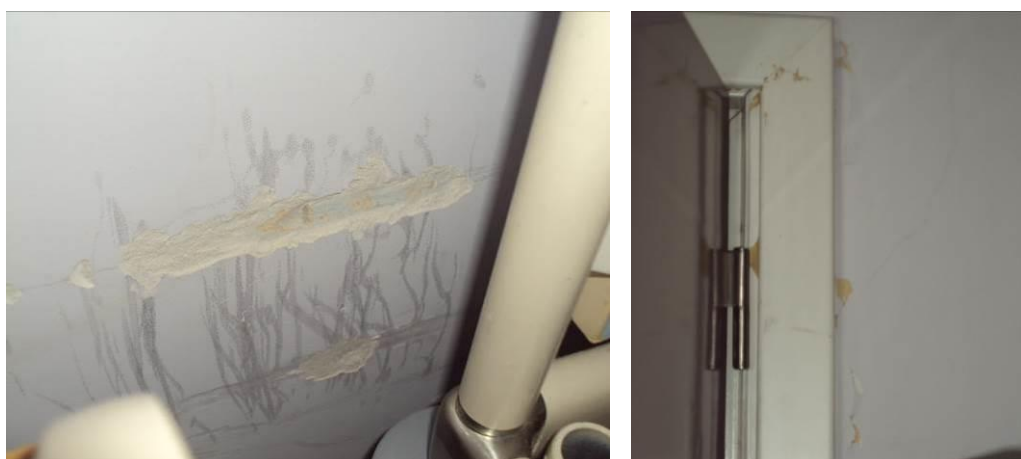
Figura 74: P0\_DES\_04 e P0\_DES\_05 (Fonte: Autor, 2016)

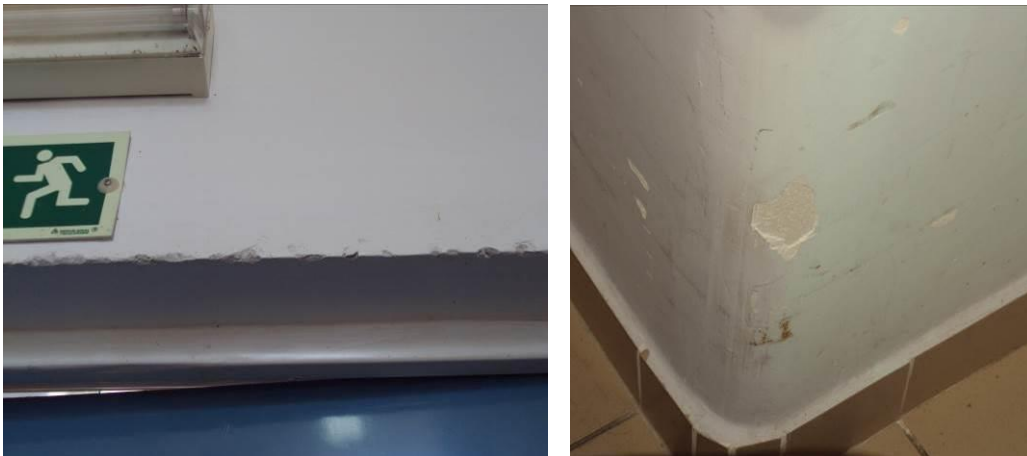
Figura 76: P0\_DES\_08 e P0\_DES\_09 (Fonte: Autor, 2016)

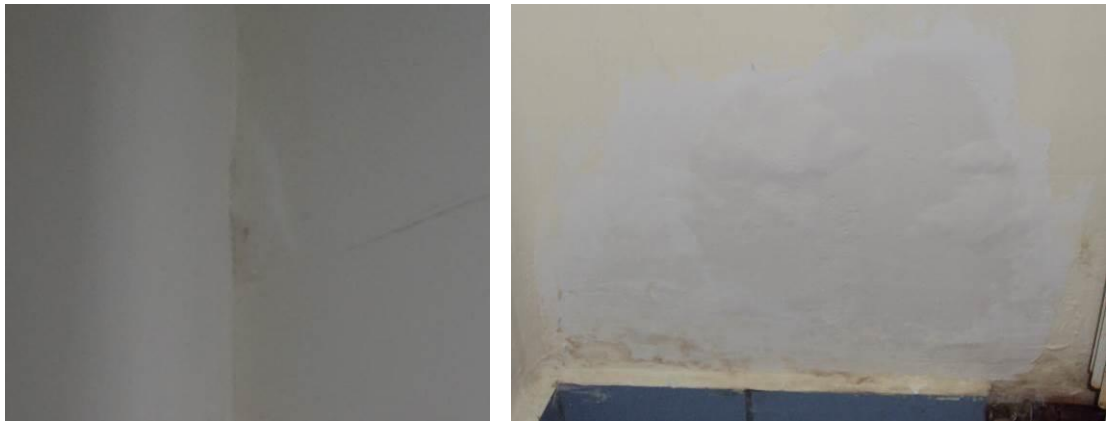
Figura 84: P0\_EMP\_01 e P0\_EMP\_02 (Fonte: Autor, 2016)

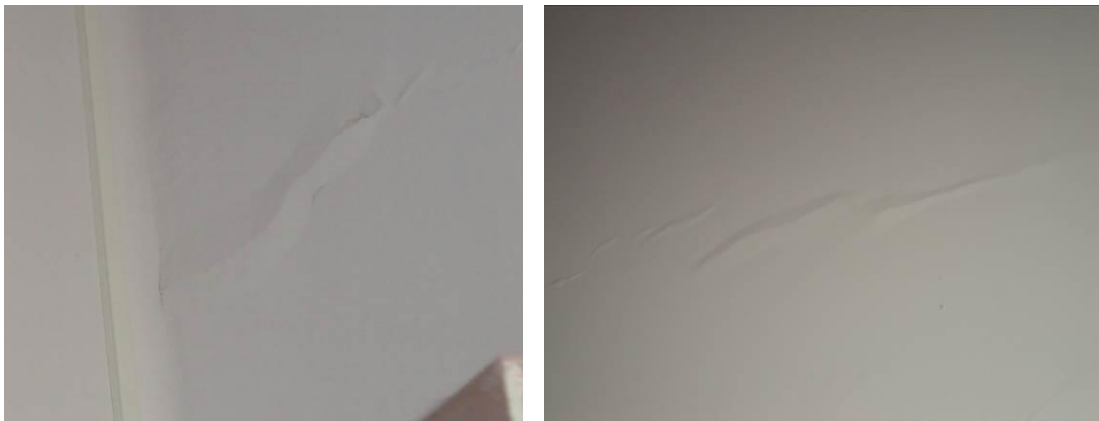
Figura 85: P0\_EMP\_03 e P0\_EMP\_04 (Fonte: Autor, 2016)

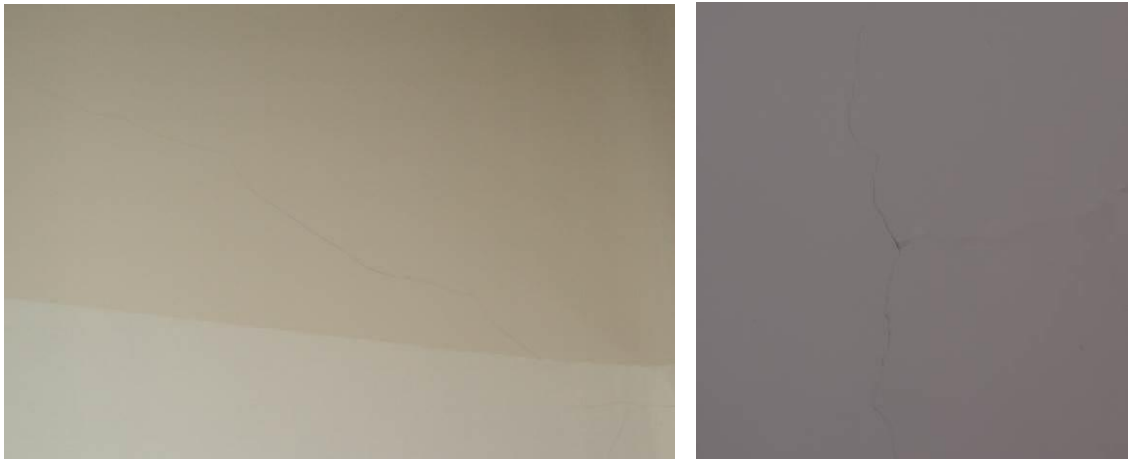
Figura 90: PO\_FIS\_09 e PO\_FIS\_10 (Fonte: Autor, 2016)

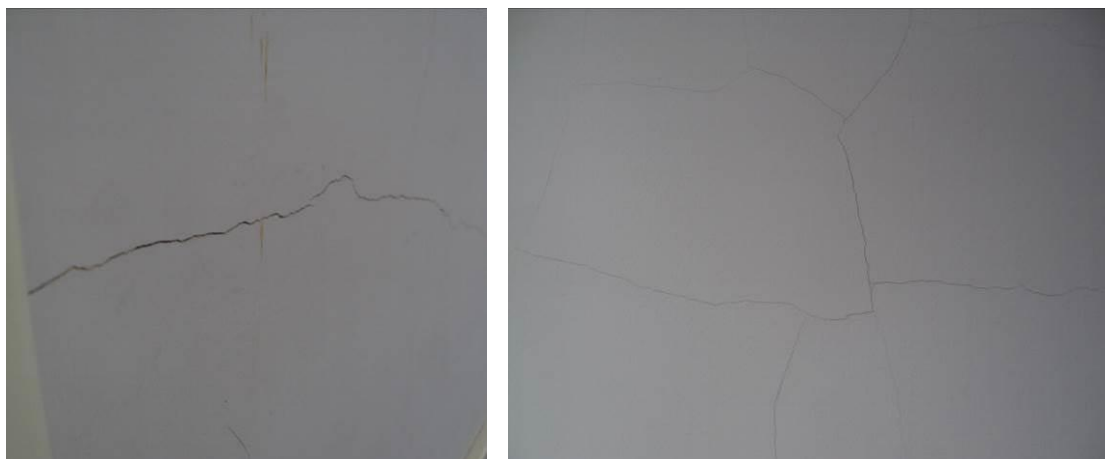
Figura 96: P0\_FIS\_18 e P0\_FIS\_19 (Fonte: Autor, 2016)

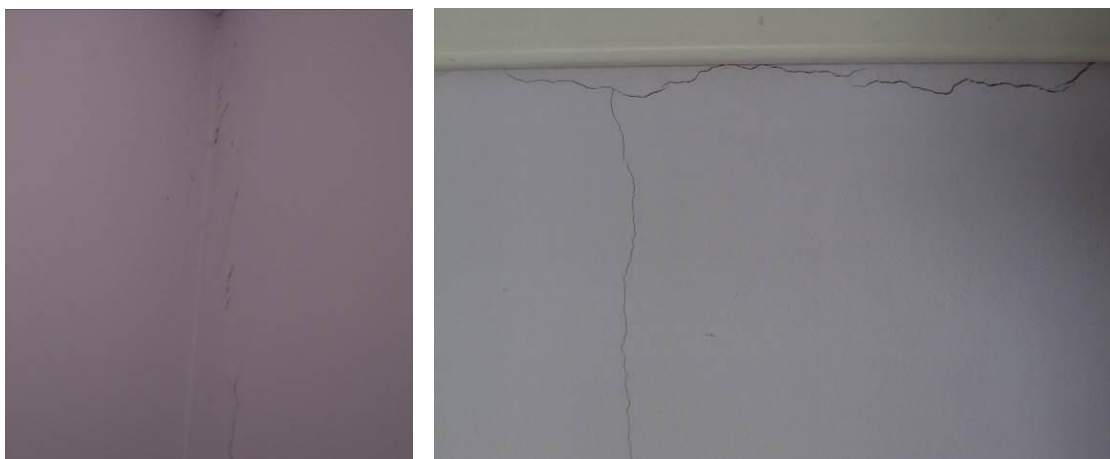
Figura 97: P0\_FIS\_20 e P0\_FIS\_21 (Fonte: Autor, 2016)

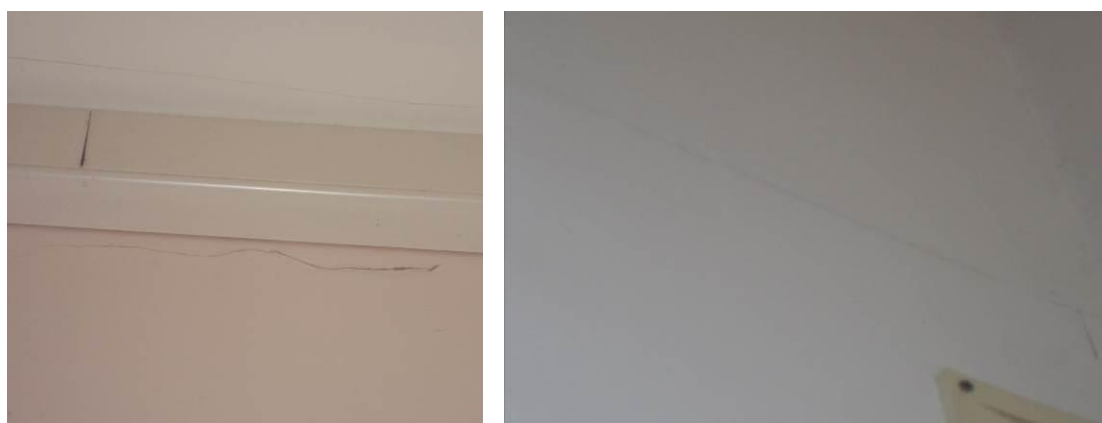
Figura 103: P0\_FIS\_32 e P0\_FIS\_33 (Fonte: Autor, 2016)

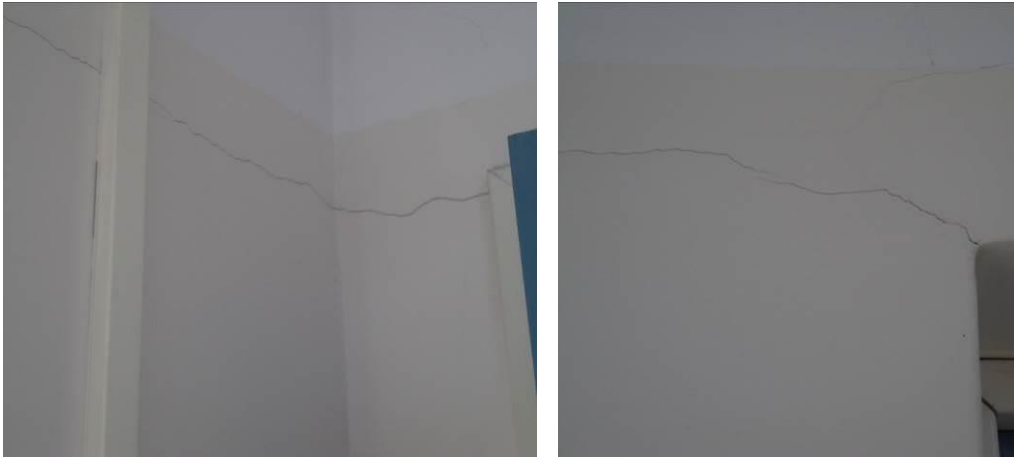
Figura 105: P0\_FIS\_36 e P0\_FIS\_37 (Fonte: Autor, 2016)

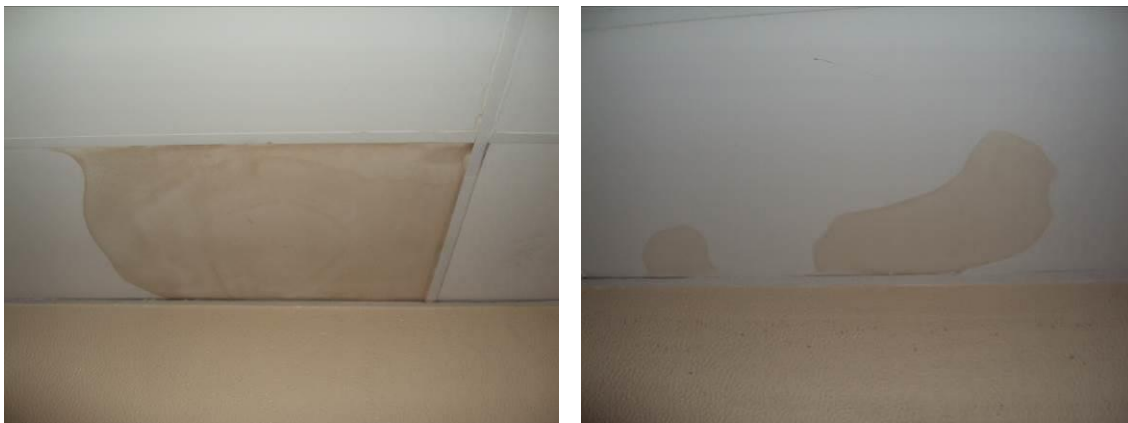
Figura 111: P0\_HUM\_03 e P0\_HUM\_04 (Fonte: Autor, 2016)

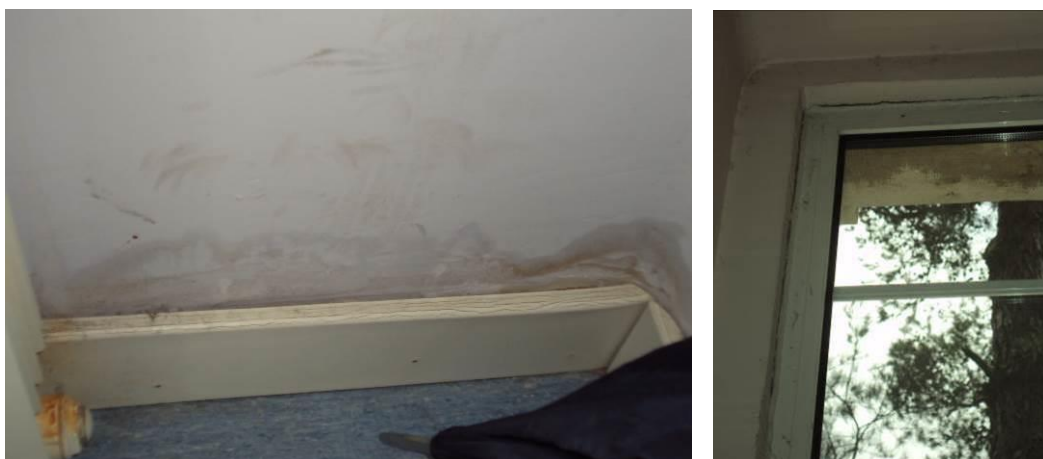
Figura 112: P0\_HUM\_05 e P0\_HUM\_06 (Fonte: Autor, 2016)

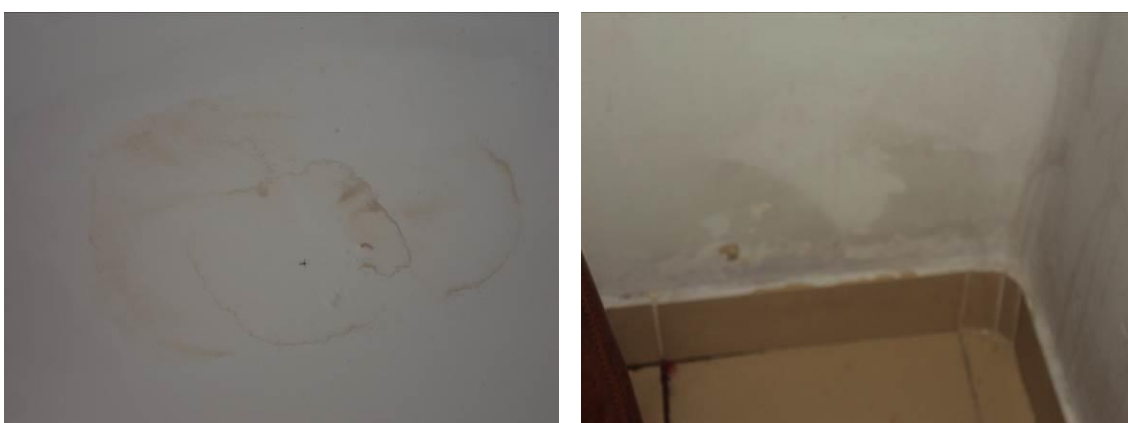
Figura 113: P0\_HUM\_07 e P0\_HUM\_08 (Fonte: Autor, 2016)

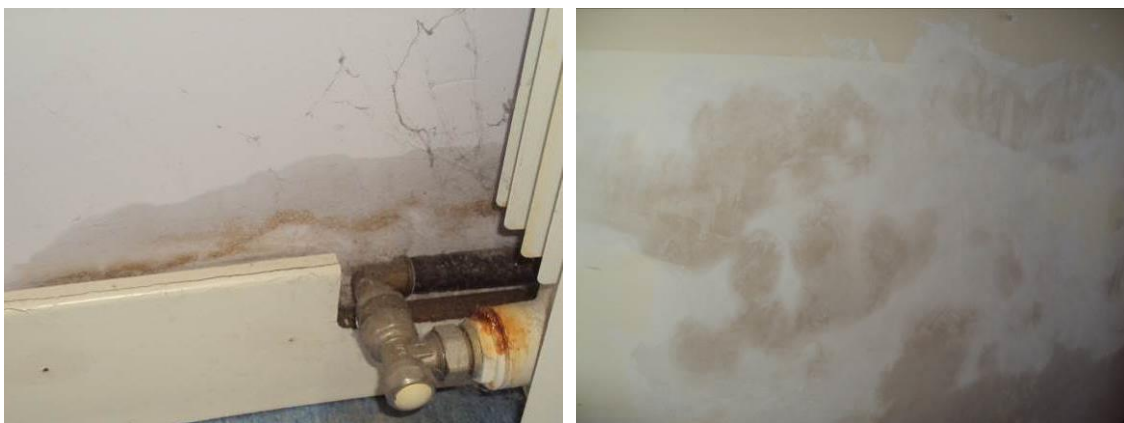
Figura 114: P0\_HUM\_09 e P0\_MCH\_01 (Fonte: Autor, 2016)

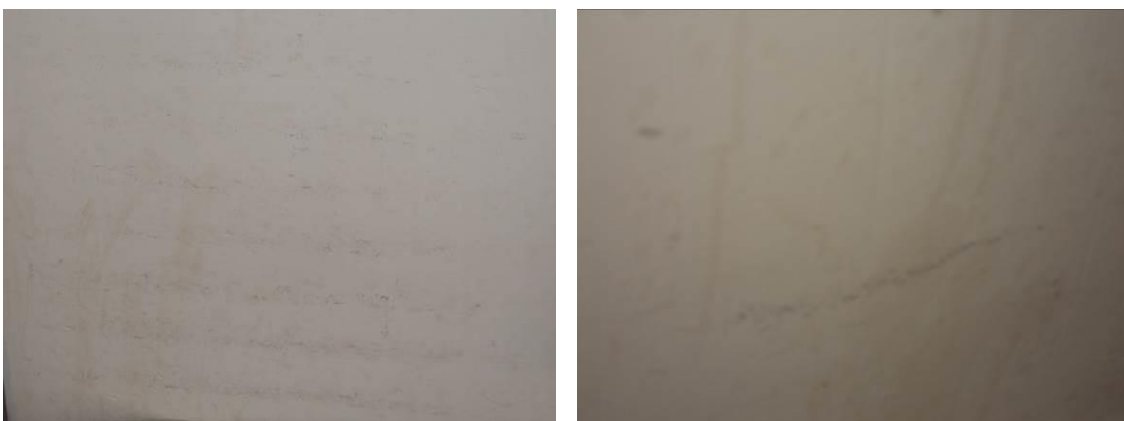
Figura 115: P0\_MCH\_02 e P0\_MCH\_03 (Fonte: Autor, 2016)

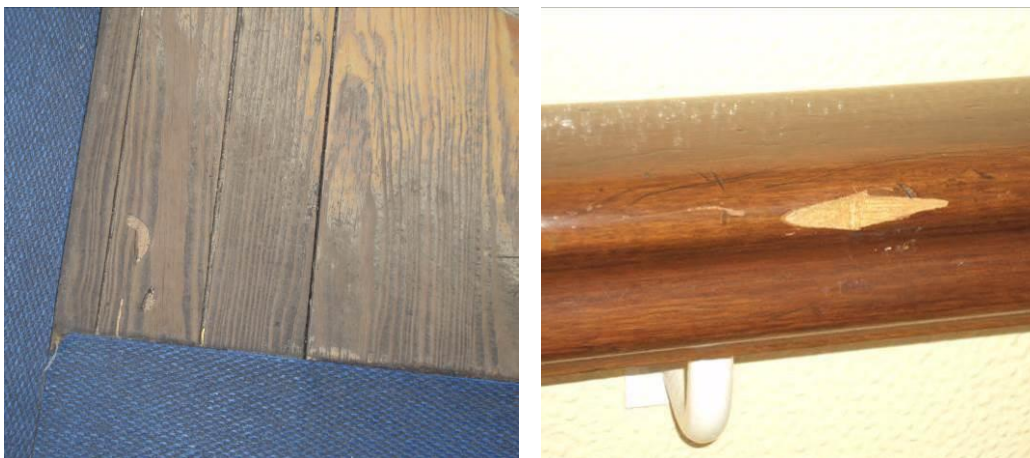
Figura 118: ES\_DESG\_01, ES\_RIS\_01 e ES\_DESG\_02 (Fonte: Autor, 2016)

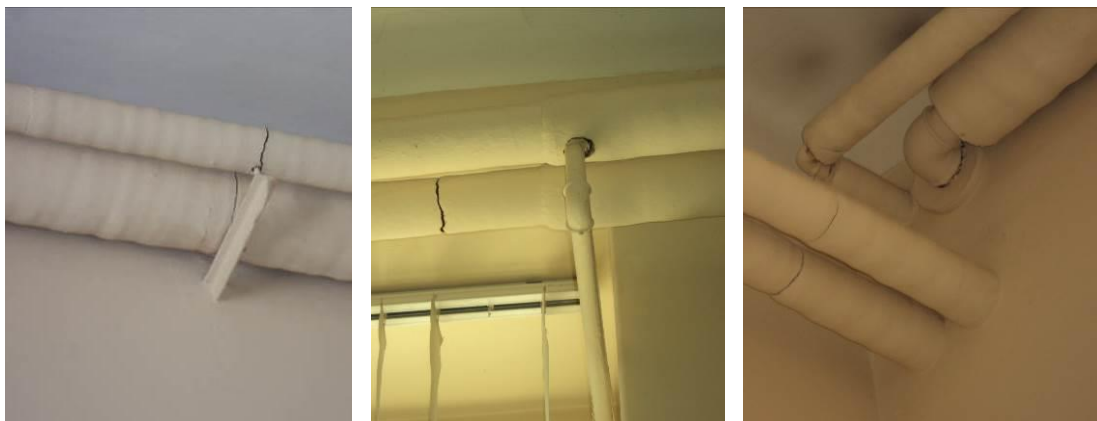
Figura 125: P1\_CAN\_13, P1\_CAN\_14 e P1\_CAN\_15 (Fonte: Autor, 2016)

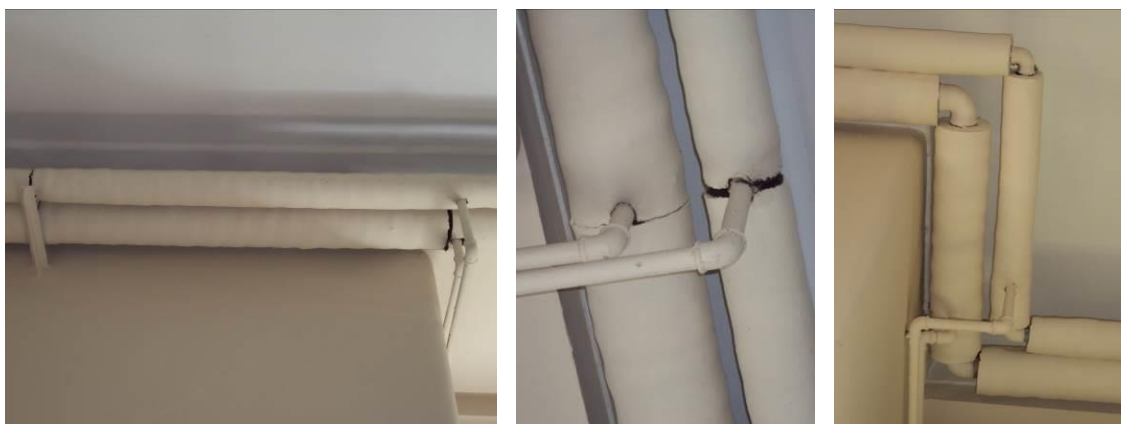
Figura 127: P1\_CAN\_18, P1\_CAN\_19 e P1\_CAN\_20 (Fonte: Autor, 2016)

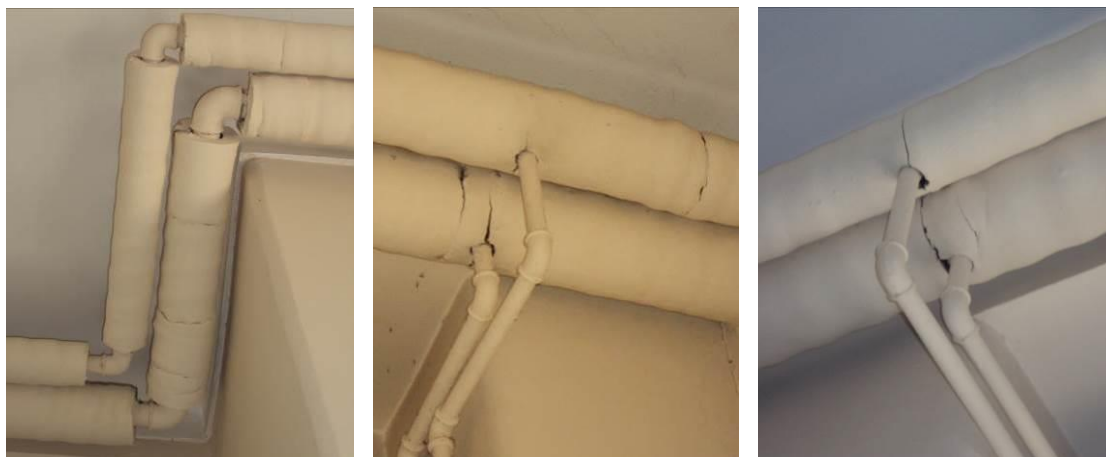
Figura 128: P1\_CAN\_21, P1\_CAN\_22 e P1\_CAN\_23 (Fonte: Autor, 2016)

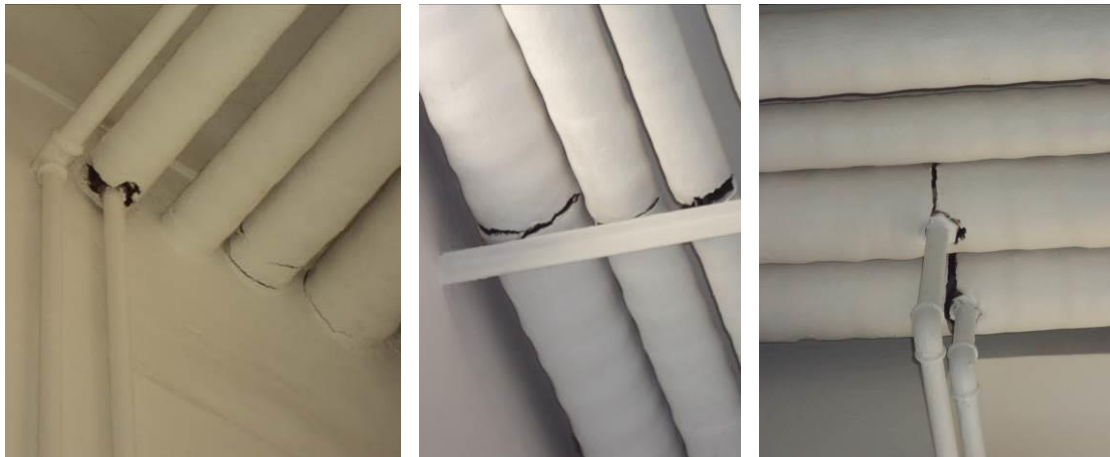
Figura 129: P1\_CAN\_24, P1\_CAN\_25 e P1\_CAN\_26 (Fonte: Autor, 2016)

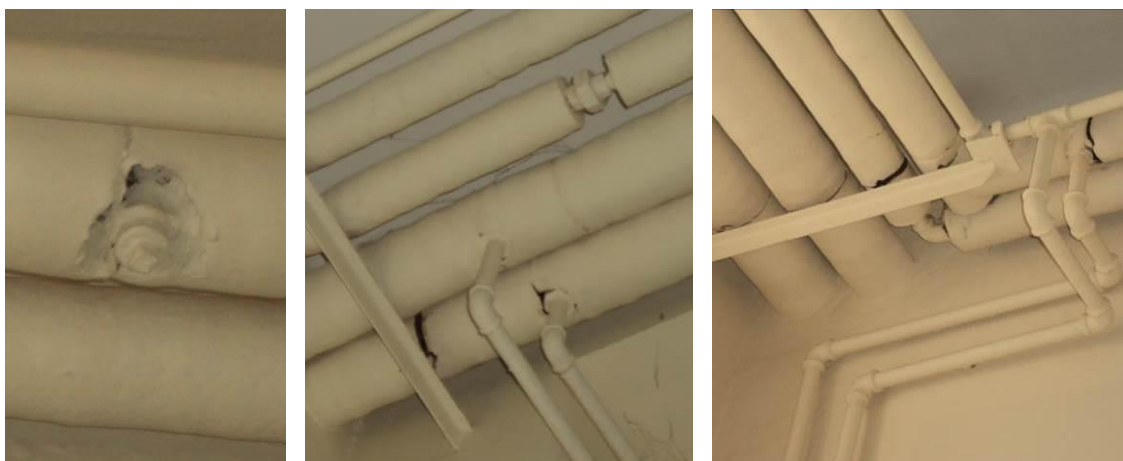
Figura 130: P1\_CAN\_27, P1\_CAN\_28 e P1\_CAN\_29 (Fonte: Autor, 2016)
