## **ANEXO III**

### **FICHA DE INSPEÇÃO**

Reabilitação do Pavilhão 24A do Centro Hospitalar Psiquiátrico de Lisboa  
– Pólo Júlio de Matos

dezembro de 2016

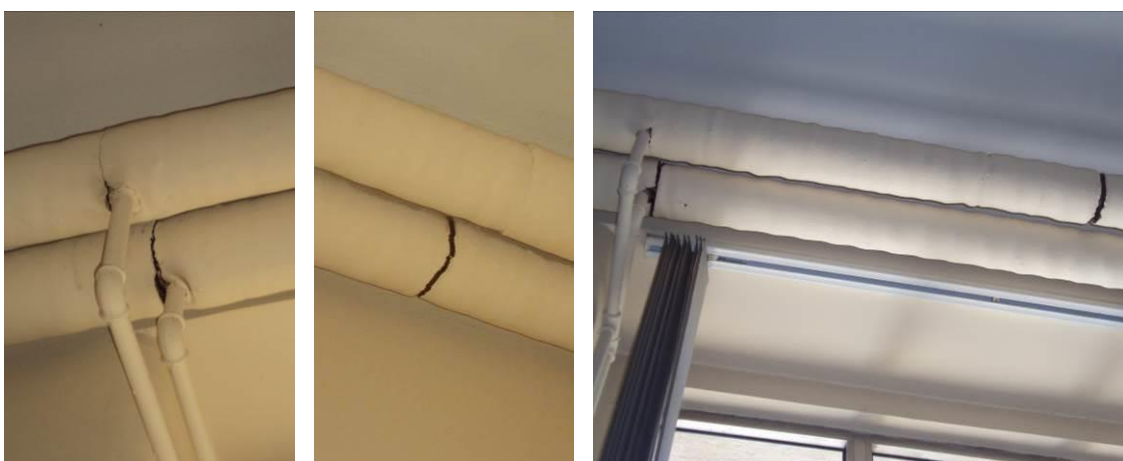
Figura 131: P1\_CAN\_30, P1\_CAN\_31 e P1\_CAN\_32 (Fonte: Autor, 2016)

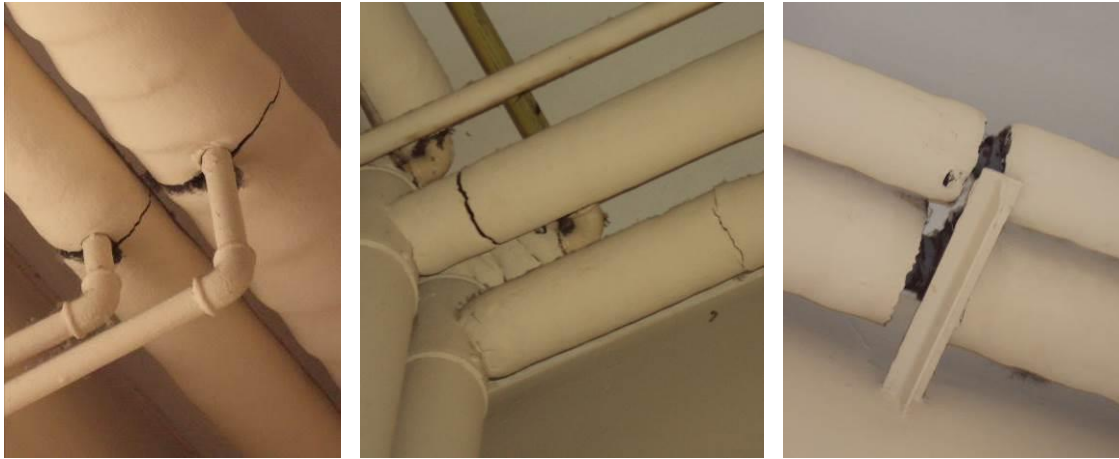
Figura 132: P1\_CAN\_33, P1\_CAN\_34 e P1\_CAN\_35 (Fonte: Autor, 2016)

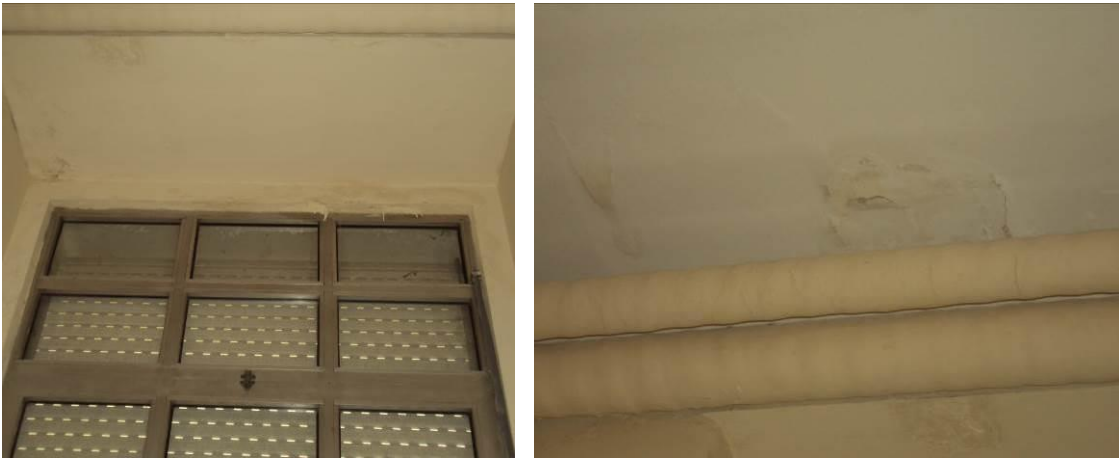
Figura 133: P1\_DES\_01 e P1\_DES\_02 (Fonte: Autor, 2016)

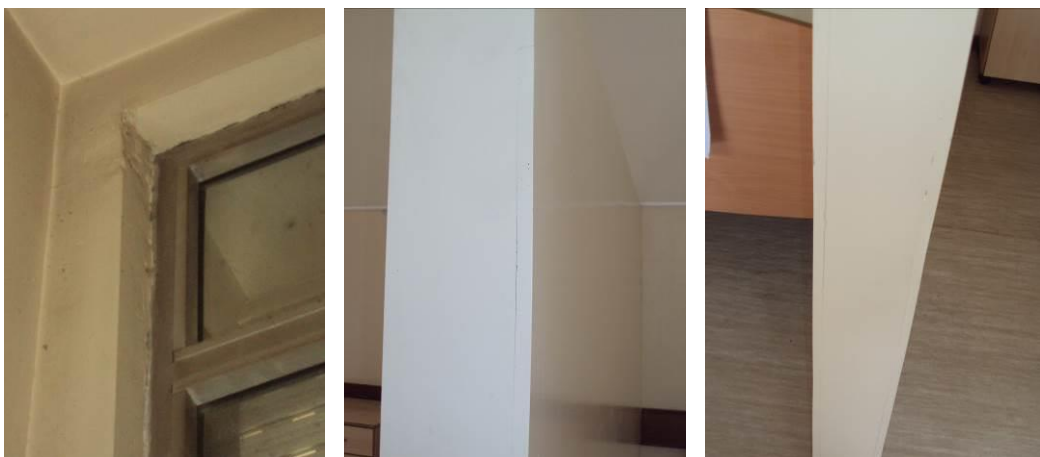
Figura 134: P1\_DES\_03, P1\_DES\_04 e P1\_DES\_05 (Fonte: Autor, 2016)

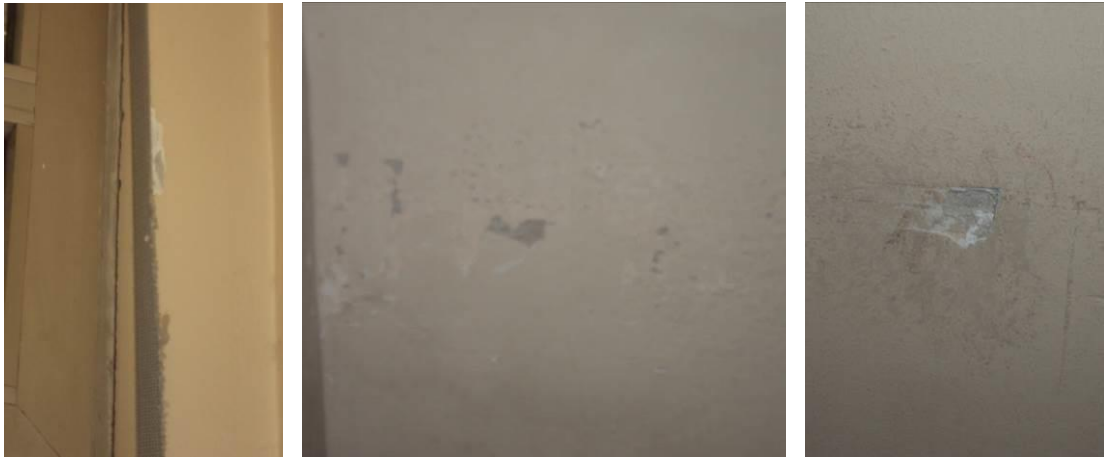
Figura 135: P1\_DES\_06, P1\_DES\_07 e P1\_DES\_08 (Fonte: Autor, 2016)

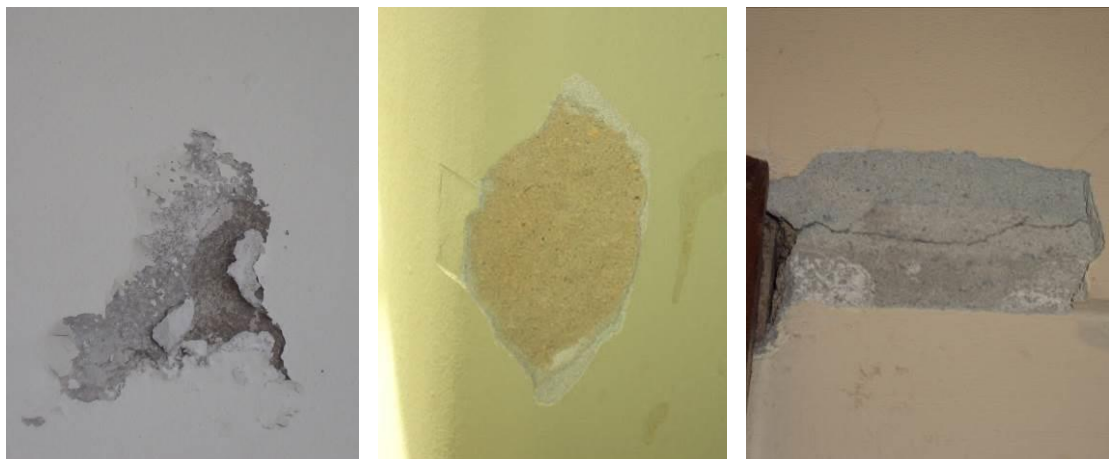
Figura 136: P1\_DES\_09, P1\_DES\_10 e P1\_DES\_11 (Fonte: Autor, 2016)

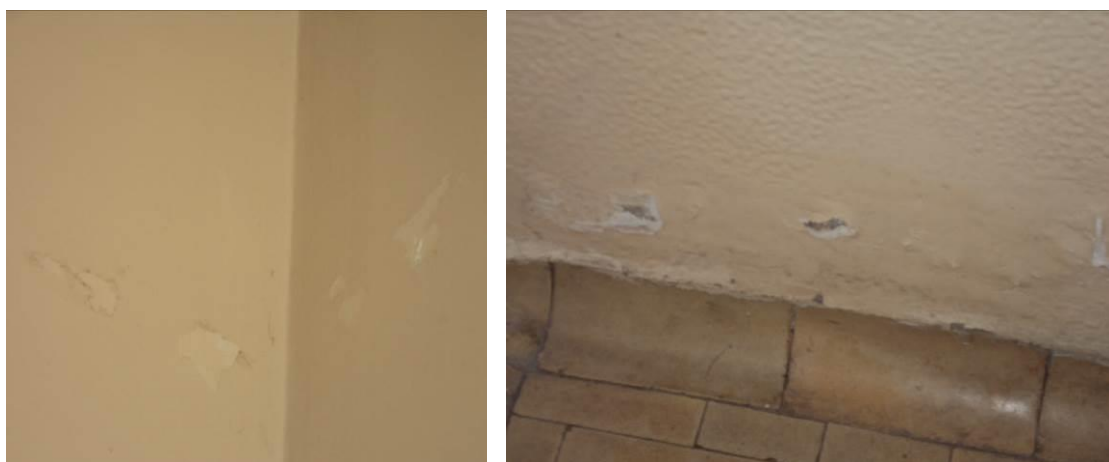
Figura 137: P1\_DES\_12 e P1\_DES\_13 (Fonte: Autor, 2016)

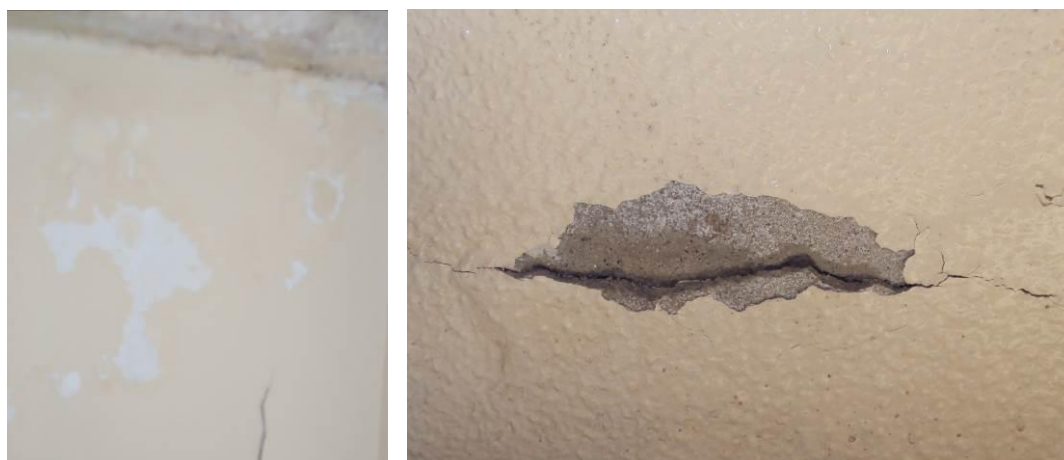
Figura 140: P1\_DES\_19 e P1\_DES\_20 (Fonte: Autor, 2016)

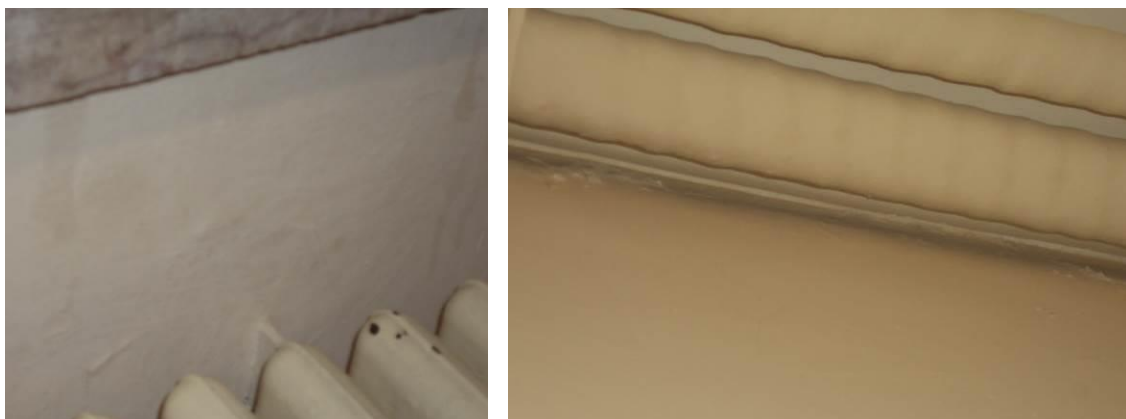
Figura 143: P1\_EMP\_06 e P1\_EMP\_07 (Fonte: Autor, 2016)

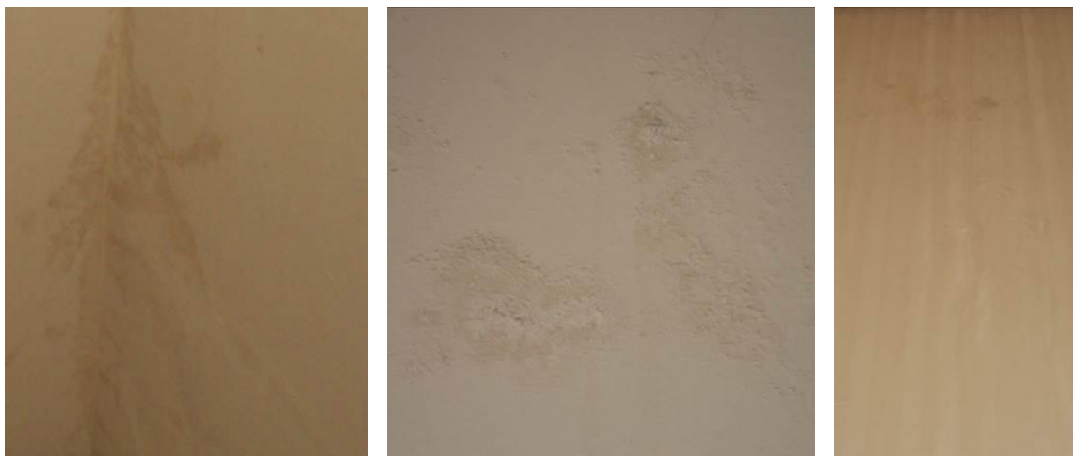
Figura 144: P1\_EMP\_08, P1\_EMP\_09 e P1\_EMP\_10 (Fonte: Autor, 2016)

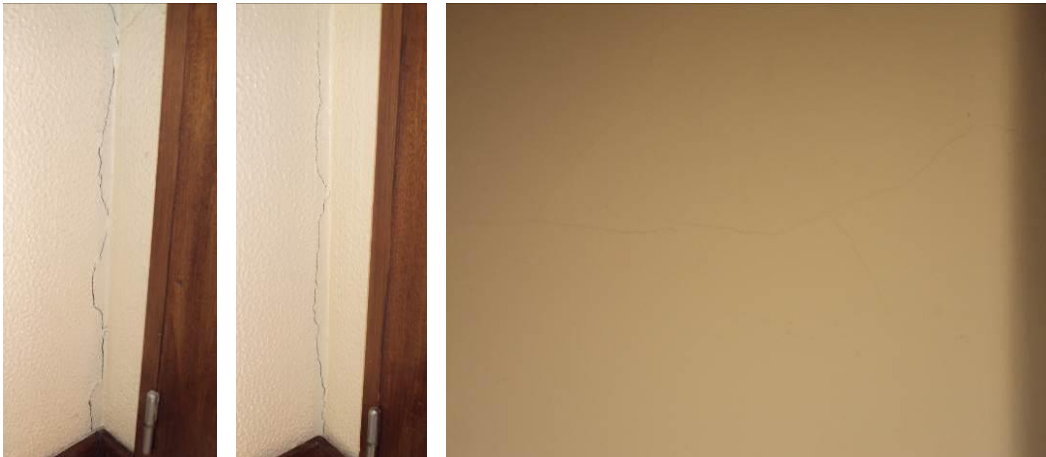
Figura 147: P1\_FIS\_06, P1\_FIS\_07 e P1\_FIS\_08 (Fonte: Autor, 2016)

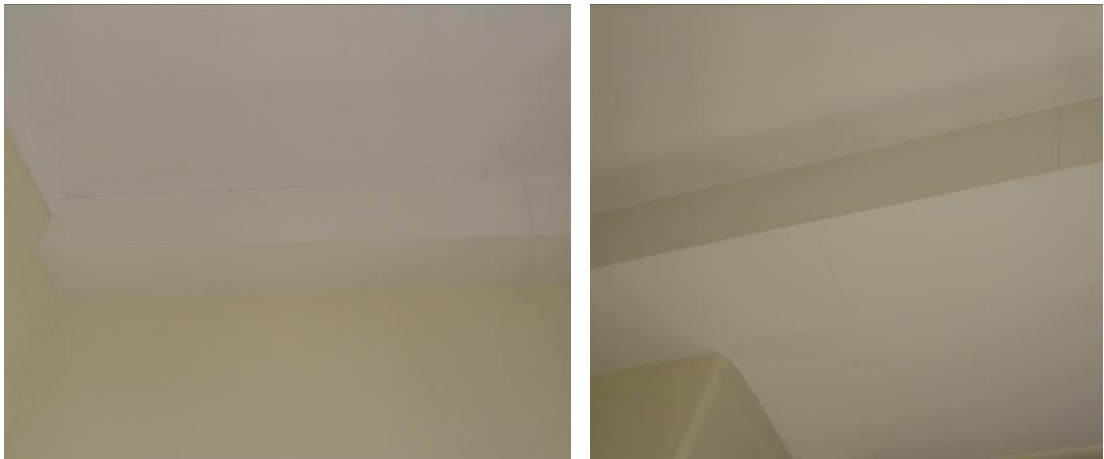
Figura 150: P1\_FIS\_13 e P1\_FIS\_14 (Fonte: Autor, 2016)

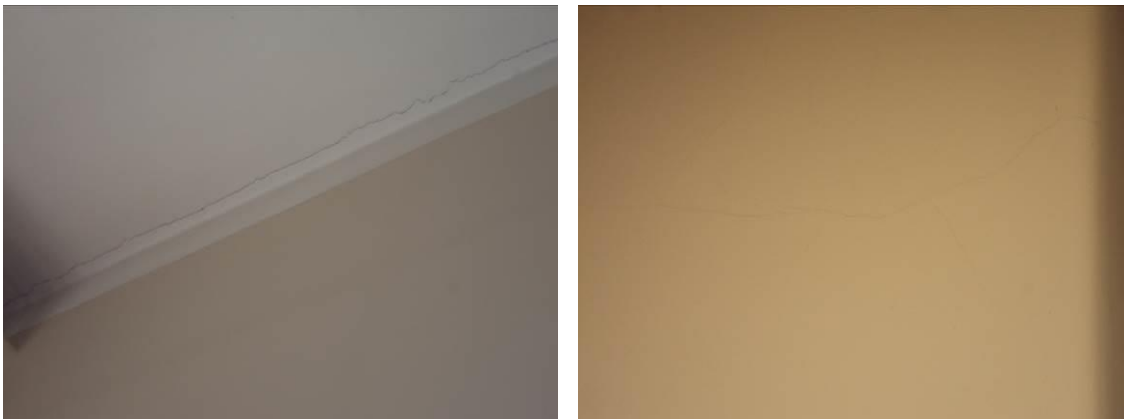
Figura 156: P1\_FIS\_25 e P1\_FIS\_26 (Fonte: Autor, 2016)

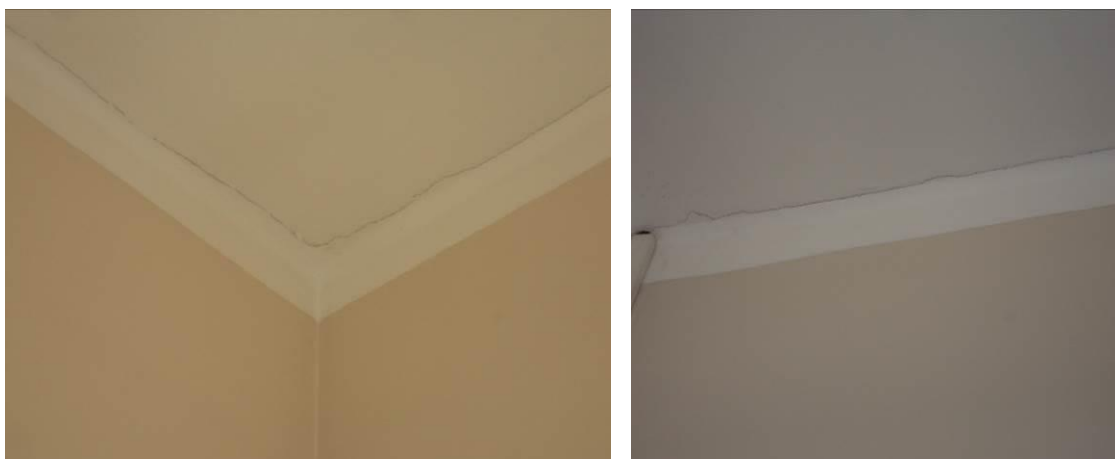
Figura 157: P1\_FIS\_27 e P1\_FIS\_28 (Fonte: Autor, 2016)

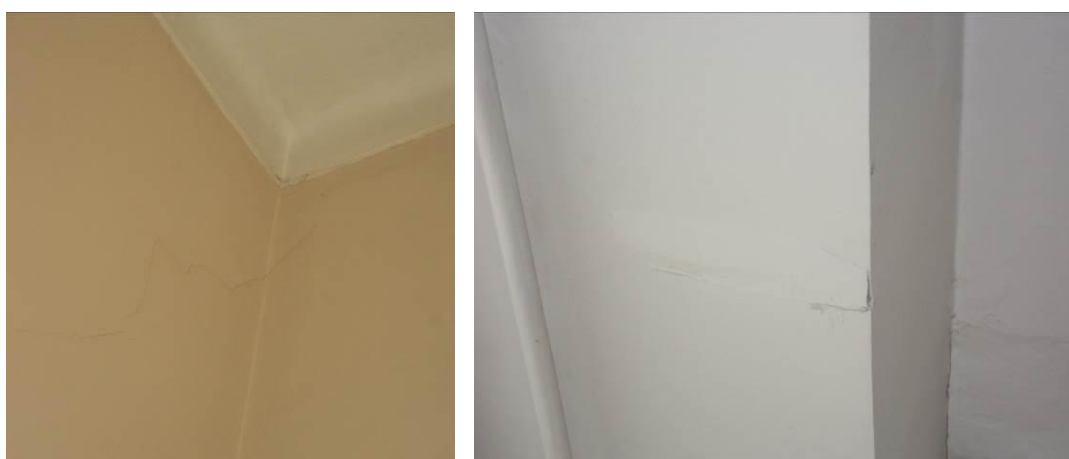
Figura 158: P1\_FIS\_29 e P1\_FIS\_30 (Fonte: Autor, 2016)

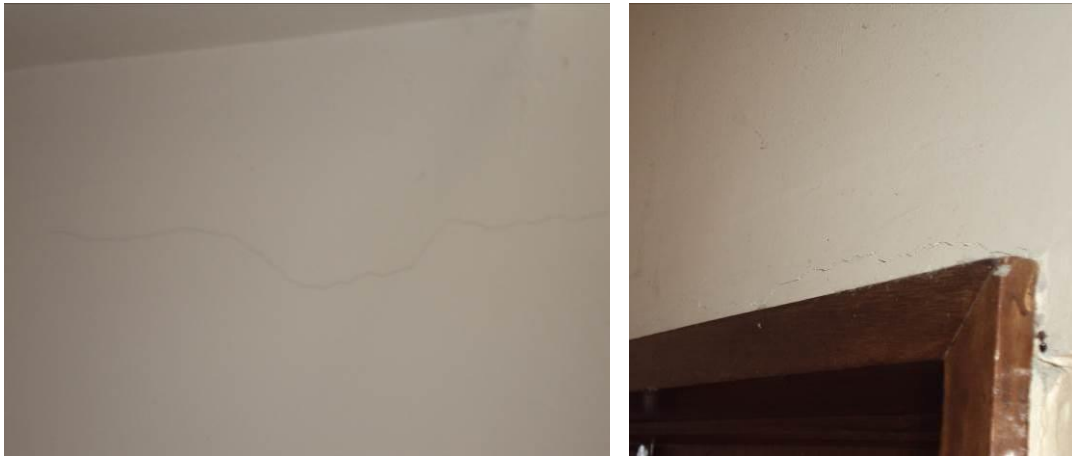
Figura 160: P1\_FIS\_33 e P1\_FIS\_34 (Fonte: Autor, 2016)

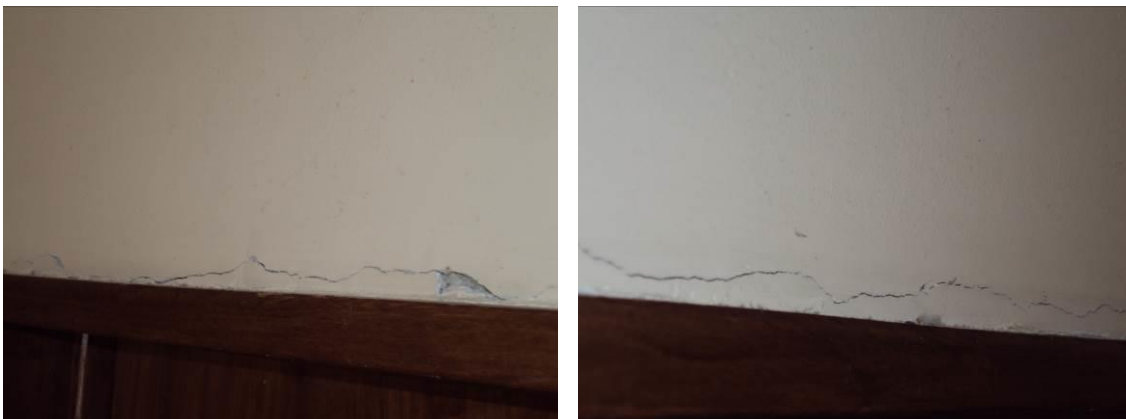
Figura 161: P1\_FIS\_35 e P1\_FIS\_36 (Fonte: Autor, 2016)

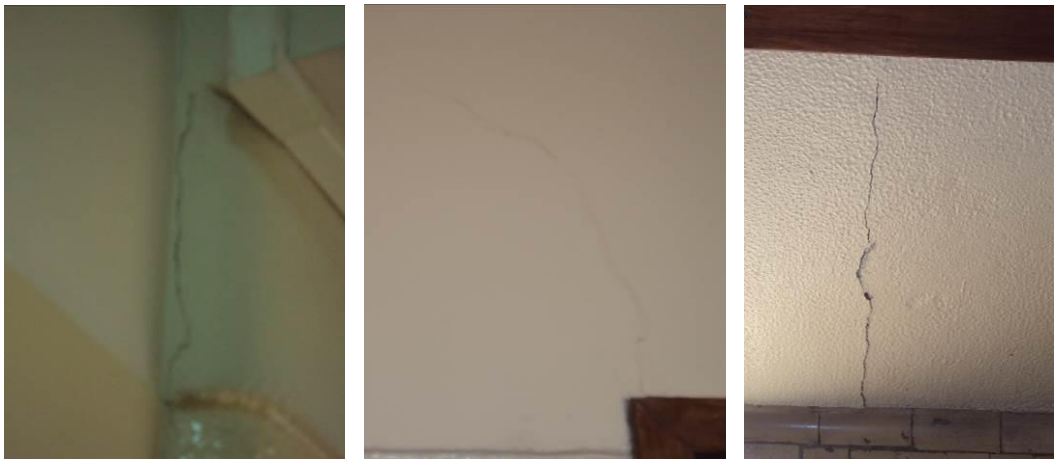
Figura 163: P1\_FIS\_39, P1\_FIS\_40 e P1\_FIS\_41 (Fonte: Autor, 2016)

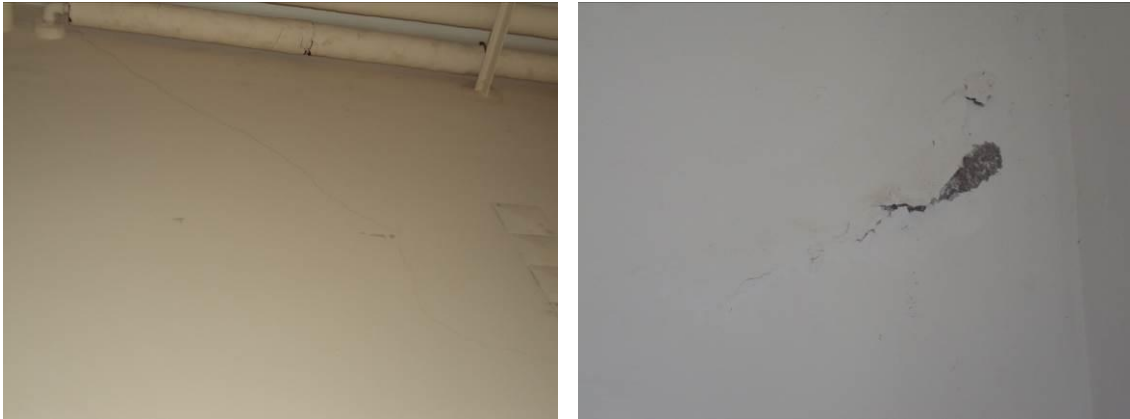
Figura 168: P1\_FIS\_50 e P1\_HUM\_01 (Fonte: Autor, 2016)

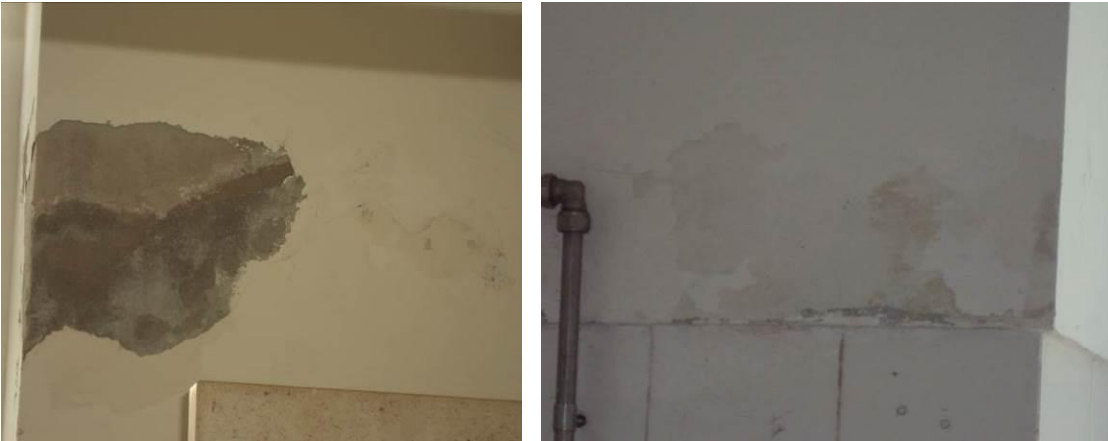
Figura 169: P1\_HUM\_02 e P1\_HUM\_03 (Fonte: Autor, 2016)

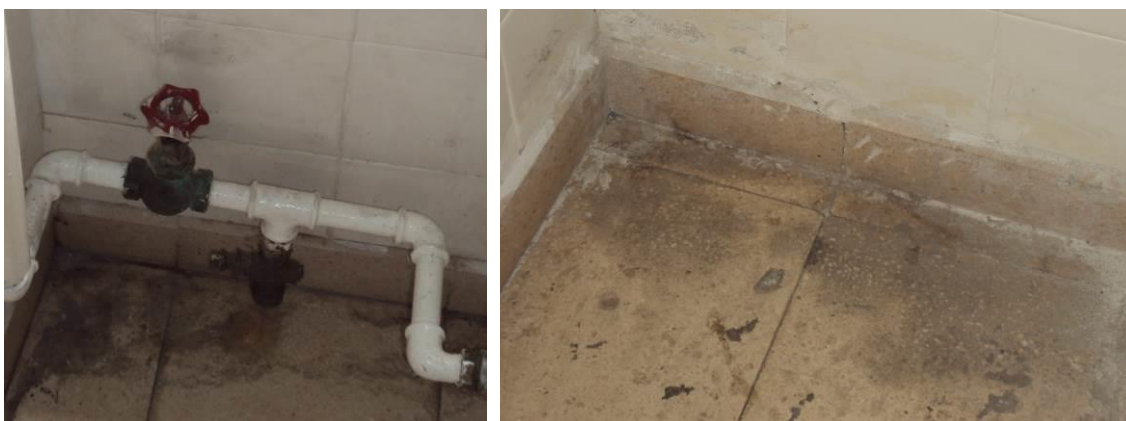
Figura 173: P1\_MCH\_01 e P1\_MCH\_02 (Fonte: Autor, 2016)

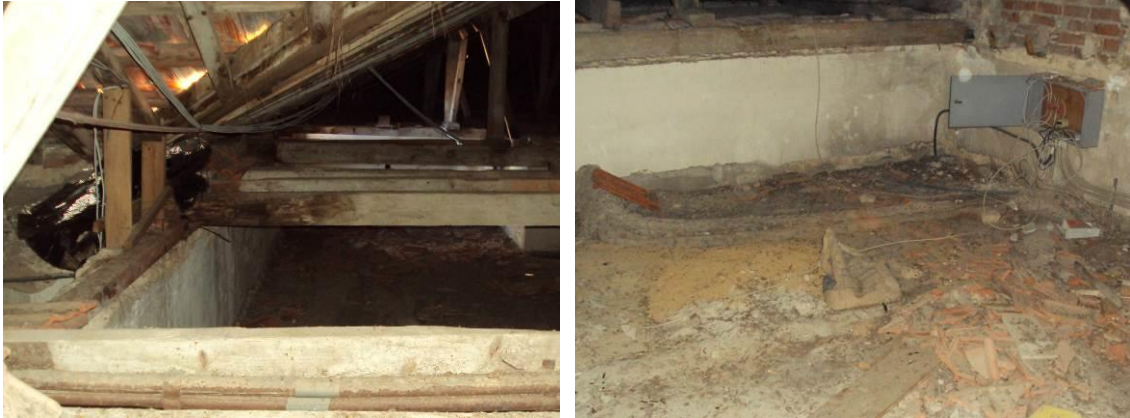
Figura 176: COB\_MAD\_01 e COB\_ABR\_01 (Fonte: Autor, 2016)

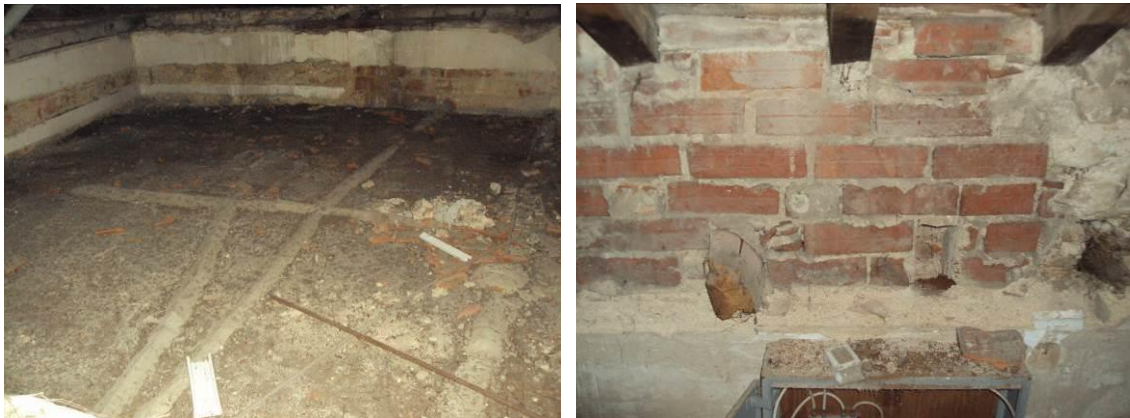
Figura 177: COB\_ABR\_02 e COB\_ABR\_03 (Fonte: Autor, 2016)

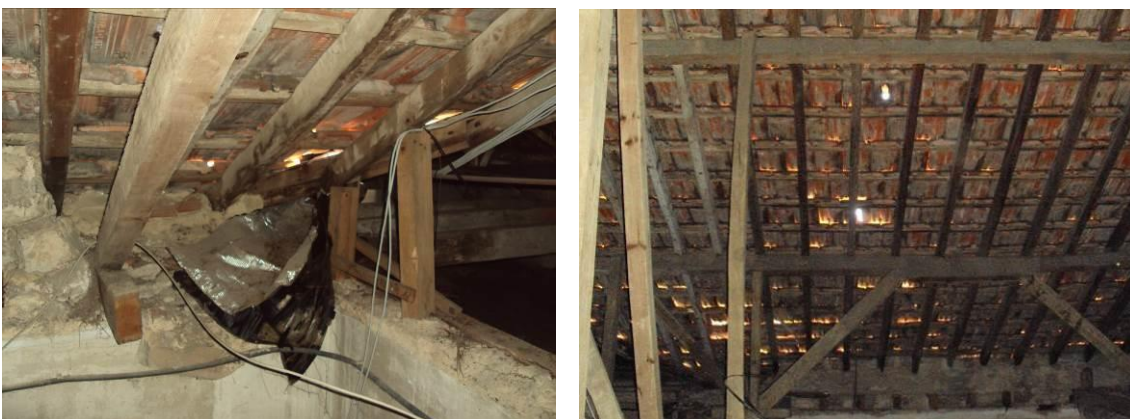
Figura 178: COB\_IMP\_01 e COB\_TEL\_01 (Fonte: Autor, 2016)
