## **INSTITUTO SUPERIOR DE ENGENHARIA DE LISBOA**

## **Acompanhamento de obra na Quinta do Pinhão (Seixal) e na Avenida 5 de Outubro (Lisboa)**

Relatório de estágio para obtenção do grau de Mestre em Engenharia Civil, na  
Área de Especialização de Edificações

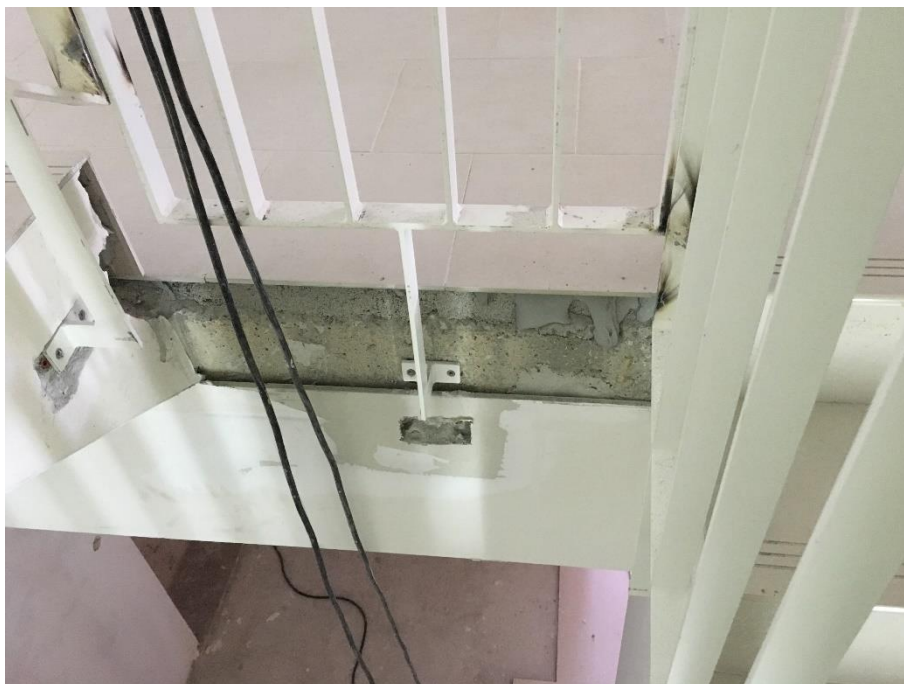
sistematicamente atrasados e depois de chegarem levavam muito tempo para serem corretamente aplicados, exemplo disso foi a guarda da escada do Bloco A.

*Figura 2-24 – Pormenor da fixação remendada da guarda*

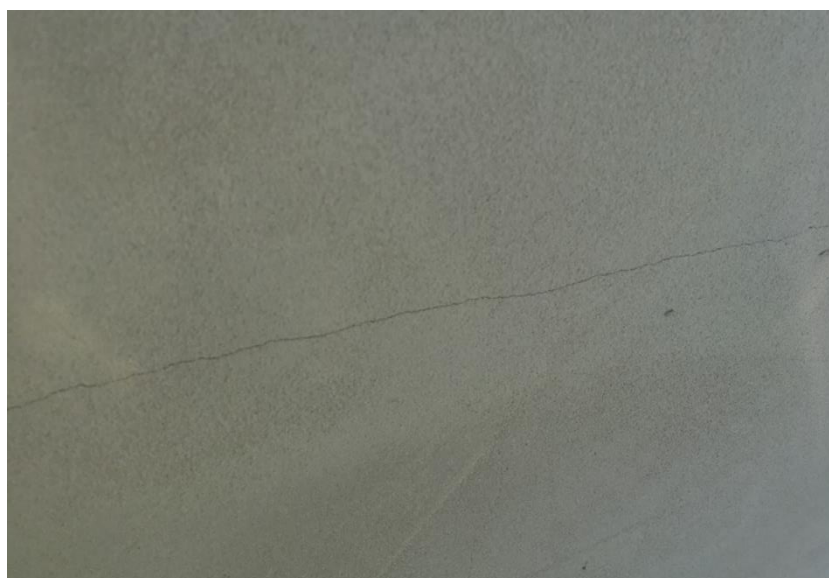
Depois de aplicado o reboco previsto, verificou-se o aparecimento de fissuras numa grande escala (ver figura 2-36) e surgiu uma preocupação com o aparecimento dessas e possíveis infiltrações daí provenientes.

Por norma as fissuras têm tendência a aumentar quando o reboco tem uma espessura maior, quando as fachadas são expostas ao vento uma vez que este irá acelerar a evaporação da água ou quando as fachadas são viradas a sul pois apanham sol e fissuram mais facilmente.

Uma vez que esta era uma fachada virada a NE e o reboco foi aplicado corretamente, tais fissurações não se justificavam, o que levou o dono de obra a questionar a qualidade do reboco sugerido pelo fornecedor.

No restante edifício foi aplicado um reboco diferente do aplicado acima e de uma outra marca que não apresentou fissuras, o que pôs em causa a qualidade do reboco aplicado no Bloco A.

*Figura 2-36 – Fissura no reboco exterior*

Posto isto, o fornecedor deslocou-se ao local e analisou o sucedido e indicou como solução para reparação do reboco fissurado a aplicação de um elastocolor primário, seguido da aplicação de um elastocolor rasante de alta elasticidade e uma posterior

aplicação do elastocolor pintura. Assim, foi aplicado este barramento elástico que acabaria por absorver o efeito da fissuração.

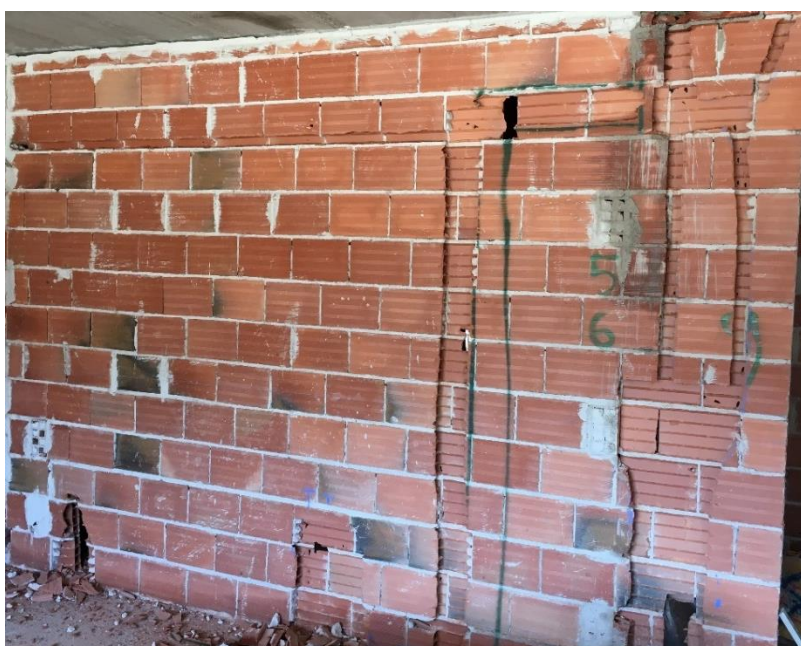
O que se verificou foi que os roços abertos não eram abertos com o rigor nem com a perfeição que se exigia (ver figura 2-37), tanto por falta de equipamentos adequados a esse fim, como por falta de experiência na abertura dos mesmos. Assim sendo e depois das queixas sucessivas dos restantes subempreiteiros no Bloco C, os últimos 3 pisos foram adjudicados a um roceiro que é especializado neste tipo de trabalho. Nestes 3 últimos pisos verificou-se uma evolução enorme e uma perfeição que não tinha sido vista até aqui (ver figura 2-38).

*Figura 2-38 – Roços abertos corretamente*

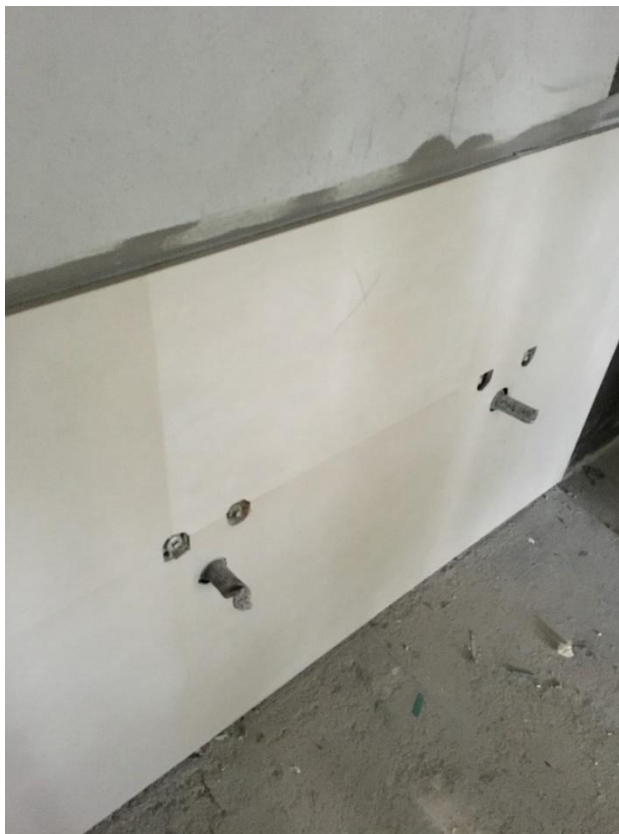
Depois de parte dos cerâmicos do piso 1 do Bloco A estarem aplicados, foi verificado que existia uma diferença na tonalidade dos cerâmicos de um mesmo lote (ver figura 2-39). Posto isto, o fornecedor foi chamado ao local de forma a tentar solucionar o problema apresentado.

*Figura 2-39 – Diferentes tonalidades entre os cerâmicos do mesmo lote*

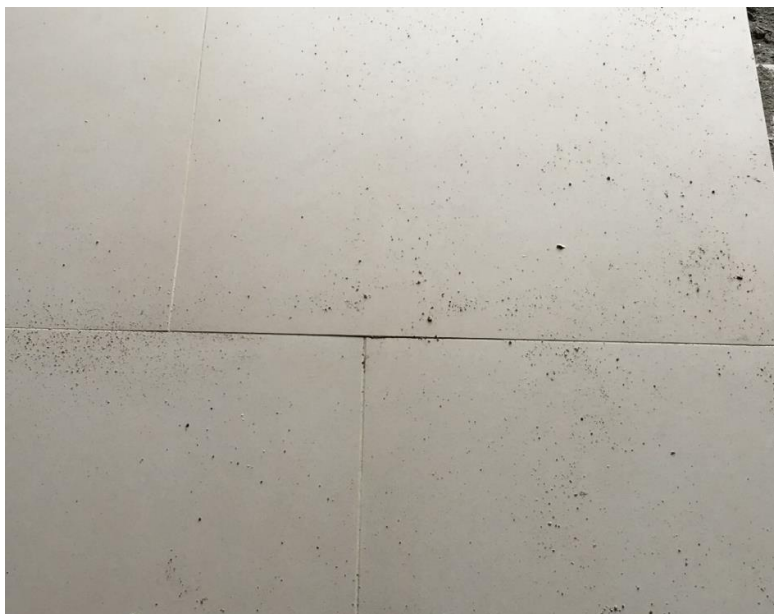
Outro dos defeitos verificado nas peças cerâmicas foi um ligeiro empenamento a meio da peça, empenamento esse que se viria a notar depois das peças estarem assentes como se pode ver na figura 2-40.

*Figura 2-40 – Empenamento das peças cerâmicas*

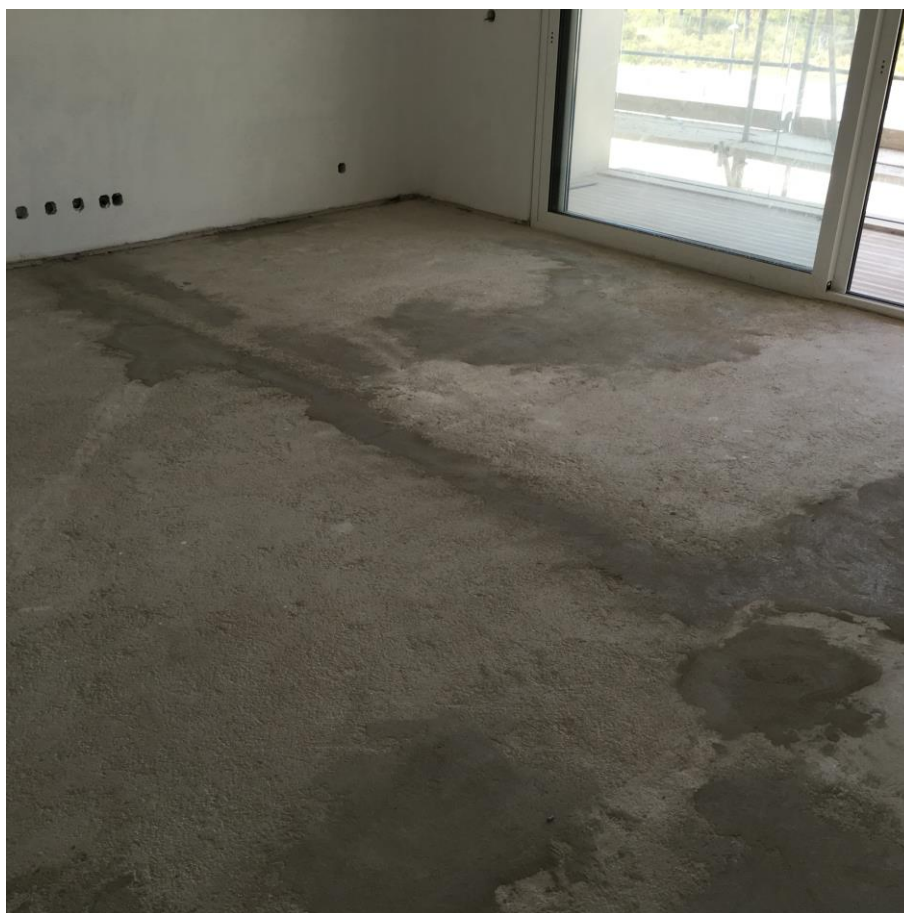
*Figura 2-41 – Reparação de betonilhas*

A solução tomada pelo empreiteiro foi proceder à reparação das mesmas, desbastando as partes que não estavam niveladas e aplicando depois uma aguada de cimento (ver figura 2-41). Esta reparação foi depois debitada ao subempreiteiro responsável pela execução das betonilhas.

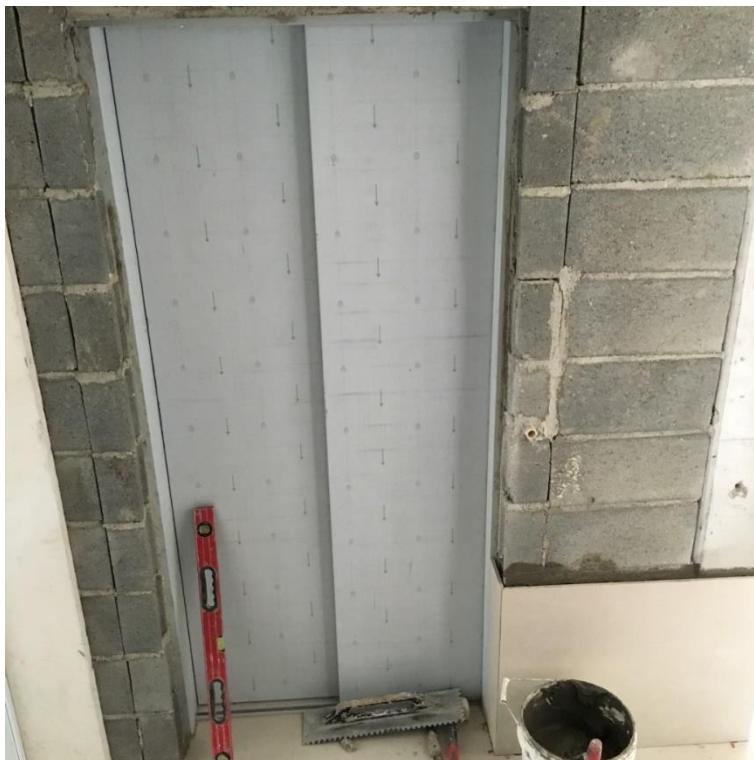
*Figura 2-42 – Botoneira do elevador do lado direito*

A alternativa a esta solução era a troca dos perfis laterais da porta do elevador por parte da empresa dos elevadores mas essa alteração teria um custo mais elevado.

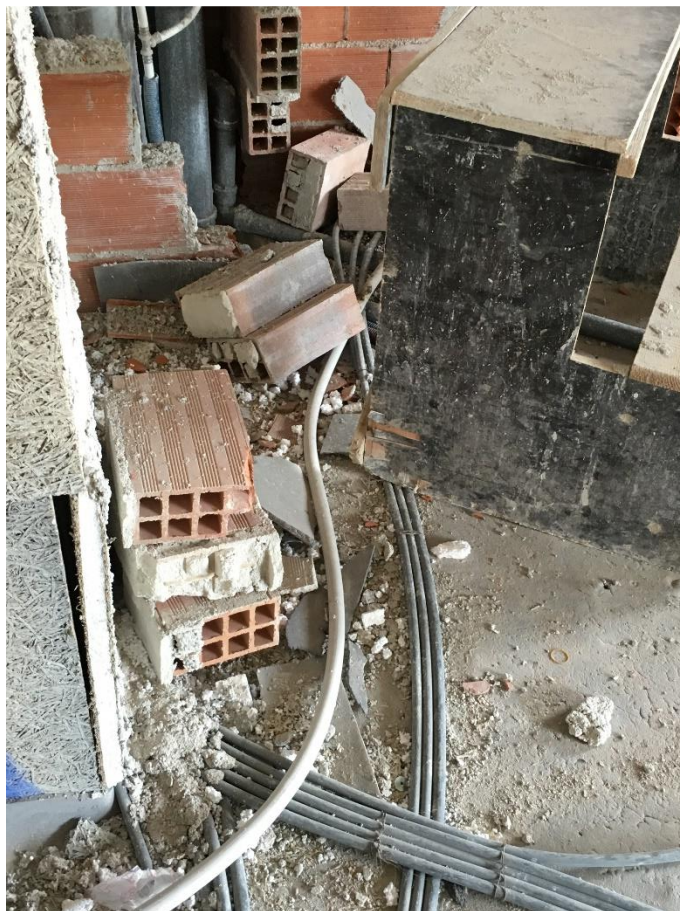
Esta demora poderia vir a dar problemas mais tarde uma vez que poderia levar à danificação de algumas tubagens já aplicadas, danificação essa que se detetaria apenas na utilização do apartamento e se assim for teria de se levantar o revestimento aplicado e a betonilha (ver figura 2-44).

*Figura 2-44 – Entulho e materiais sobre tubagens*

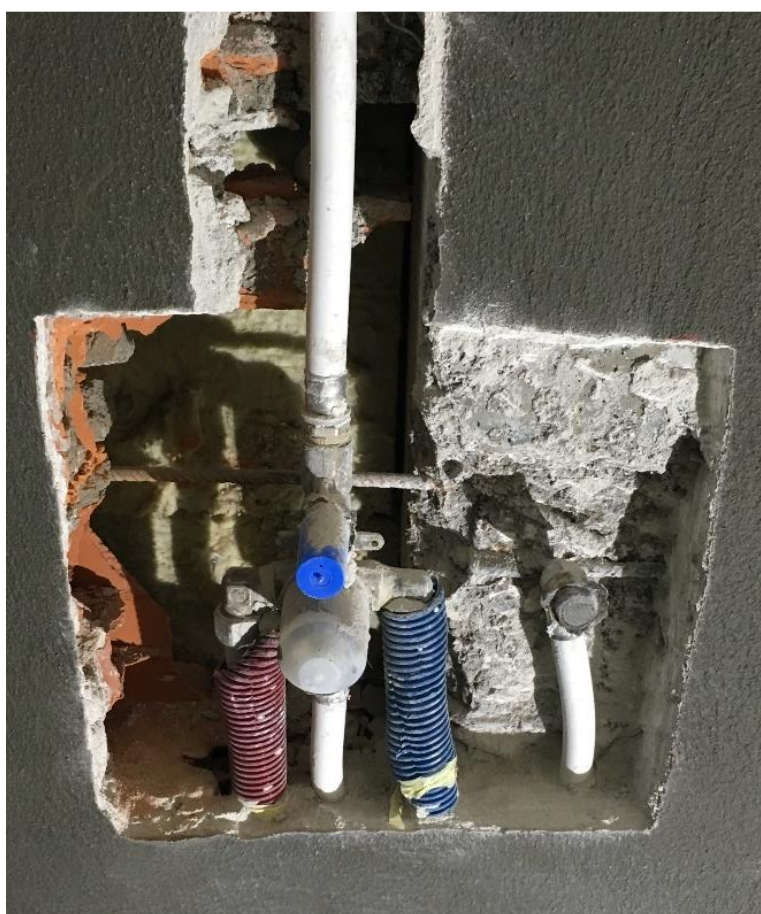
*Figura 2-81 – Aspeto de uma zona onde o encastrável foi removido da parede*
