**Mosteiro de Santa Maria de Alcobaça
Análise das intervenções efectuadas nos últimos 50 anos,
diagnóstico das anomalias actuais e
proposta de intervenção futura**

Dissertação para obtenção do Grau de Mestre em Engenharia Civil
Área de Especialização de Edificações

Lisboa, Julho de 2013

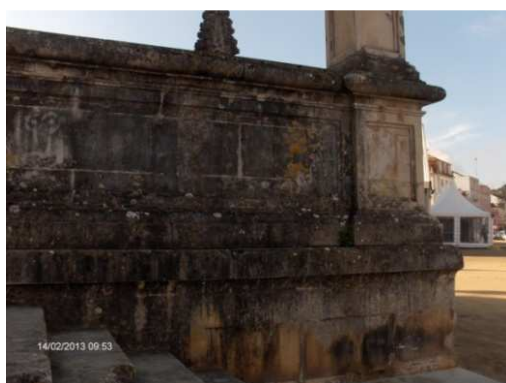
A anomalia designada por crosta negra, que se apresenta da forma de uma película escura que se desenvolve à superfície das cantarias encontra-se, em regra, gesso; a cristalização deste sal, sulfato de cálcio hidratado, cuja formação é dependente da reacção dos compostos de enxofre, derivados dos veículos automóveis que circulam pela rua defronte, com o cálcio libertado da cantaria aquando da alteração desta, desagrega-se porque é solúvel em água (Figura 27 (a)).

Figura 27 – (a) A presença de crosta negra e (b) Alçado Norte

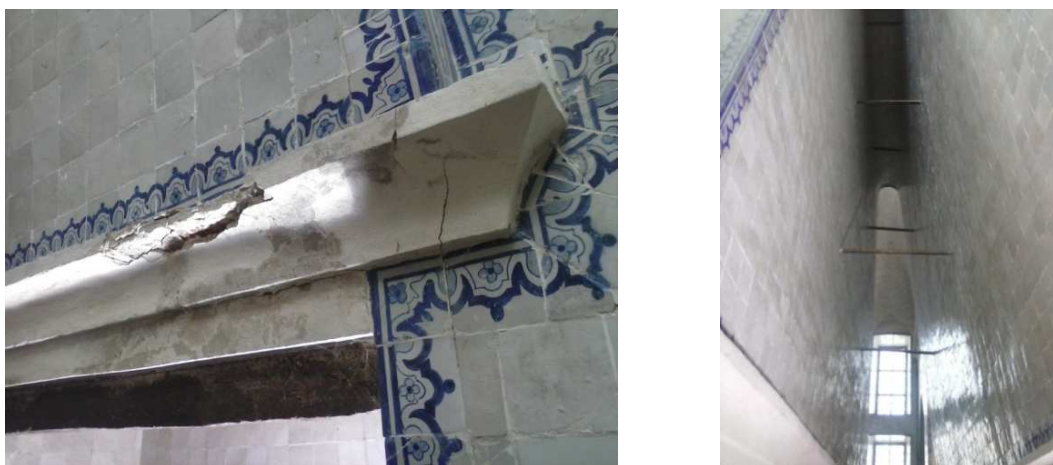
A cravação de ferros pode conduzir a graves danos, pois o seu enferrujamento, com conseqüente aumento de volume, pode criar tensões que levem as argamassa e pedra a estalarem (Figura 28).

Figura 28 – Elementos metálicos com corrosão nas argamassas e na pedra.

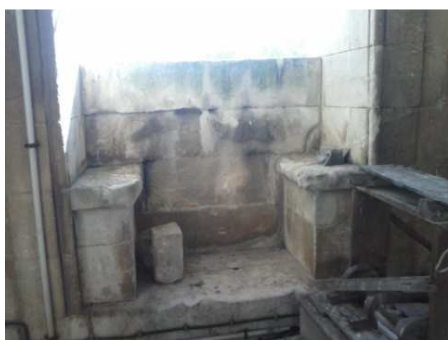
(a)

Na Torre Sineira, existe de forma significativa degradação da pedra que se manifesta pela perda de partes de rocha do Monumento (Figura 29 (a)).

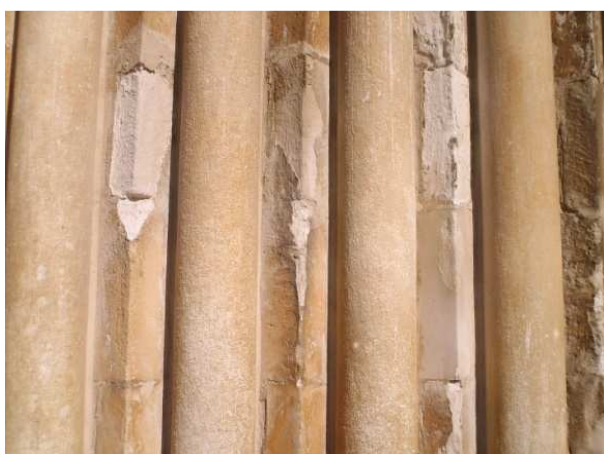
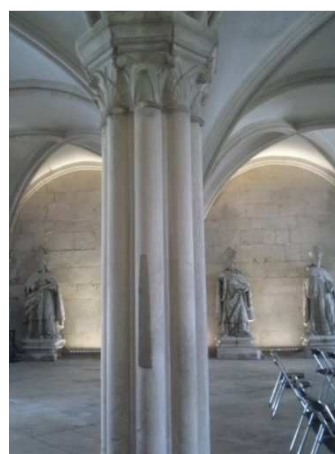
Algumas pedras manifestam também fissurações que se manifestam pela formação de descontinuidades que podem ser, curtas, finas ou com desenvolvimento discreto, tais como ocorrem, por exemplo, nas colunas do Refeitório (Figura 30).

Figura 30 – Falhas, lacunas e fissuração em colunas da Igreja e Sala do Capítulo.

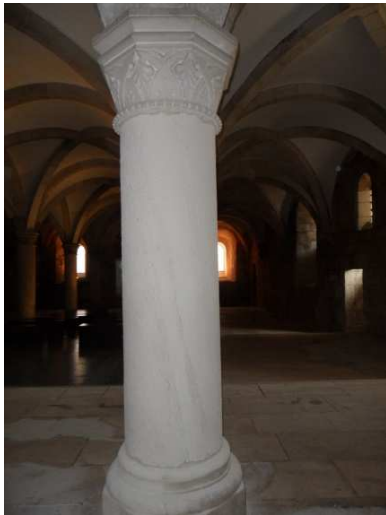
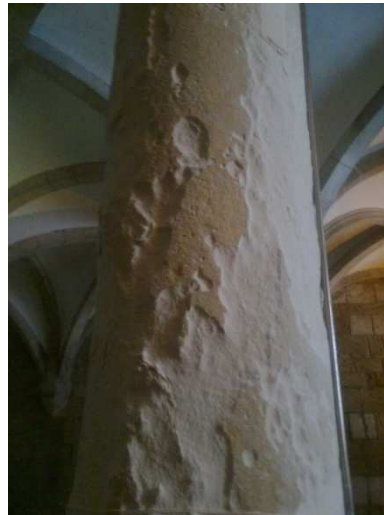
Uma das principais anomalias da pedra detecta-se nas colunas da Sala dos Monges (Figura 31), que se designa por *enfolamento*: degradação que aparece sob a forma de ampolas e de bolhas à superfície da rocha e precede a escamação, que é um estágio mais avançado de alteração, e consiste na elevação superficial e localizada do material que assume forma e consistência variável.

Figura 31 – Enfolamento na pedra com a respectiva escamação.

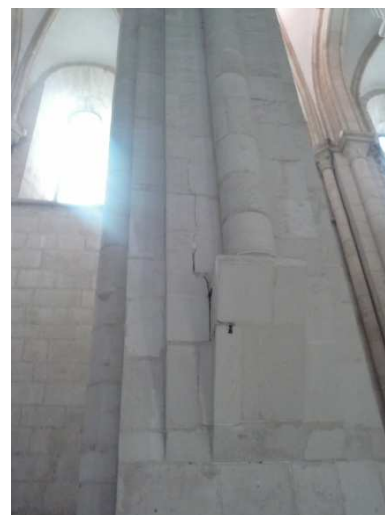
Figura 32 – (a) Eflorescências junto do Panteão Régio e (b) fissuras na coluna da Igreja

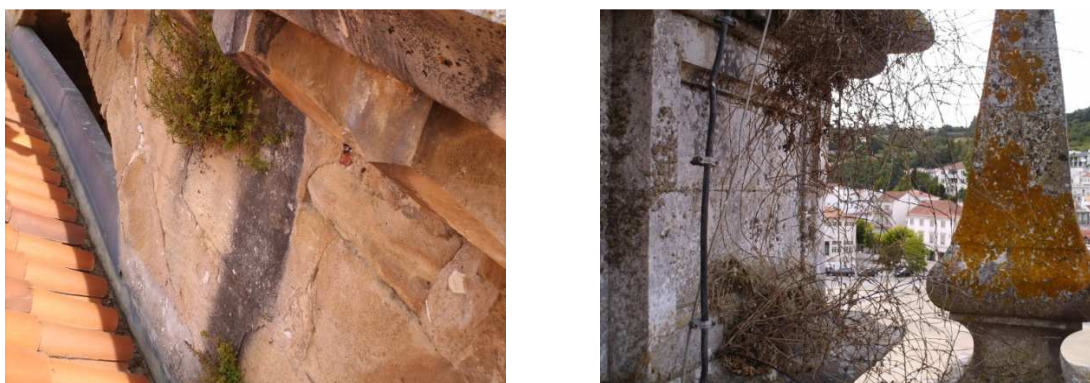
Verifica-se a presença de vegetação, colonização biológica, líquenes, musgos e plantas superiores (ervas e arbustos) (Figura 33).

Figura 33 – Presença de vegetação superior.

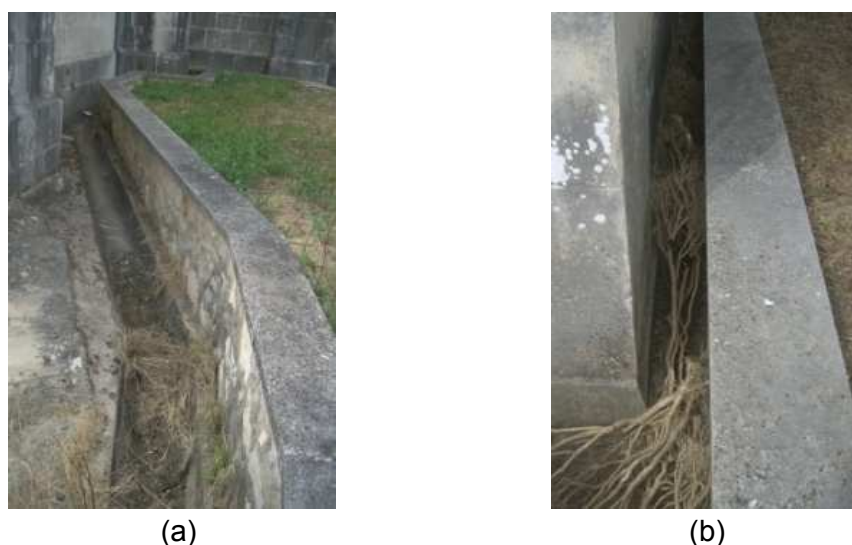
A ausência de manutenção também se manifesta na falta de limpeza e obstrução dos locais de drenagem superficial periférica (Claustro D. Dinis, Claustro D. Afonso VI, Claustro do Cardeal, Claustro das Amoreiras e lado exterior a Sul da Igreja) (Figura 40).

Figura 40 – Drenagem periférica do lado Sul da Igreja.

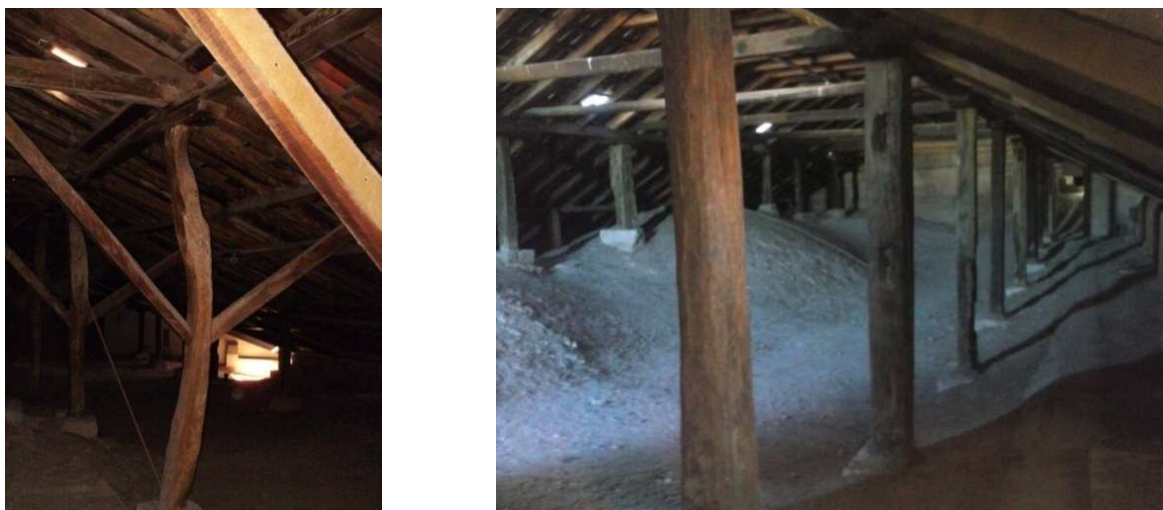
Grande parte dos casos de humidade dá-se por infiltração de água pelas coberturas. Quando estas são em madeira, inicia-se pela degradação e envelhecimento natural da madeira do sistema de suporte da cobertura, pela distorção e empeno significativo dos elementos da estrutura. A infiltração de água da chuva agrava e condiciona todo o sistema da cobertura, desde o revestimento até aos pontos de apoio da cobertura nas paredes de alvenaria, onde descarregam as estruturas de suporte das coberturas (Figura 42).

Figura 42 – Estrutura de madeira de suporte ao telhado da Igreja.

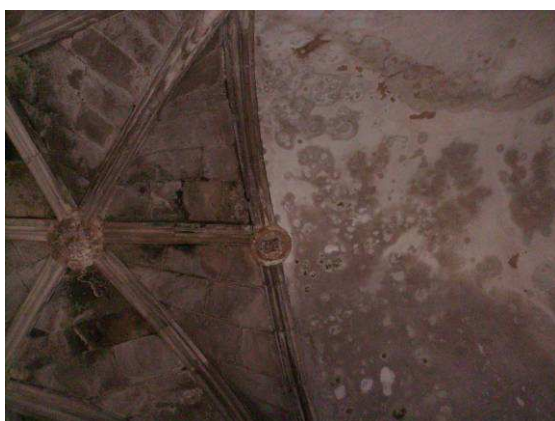
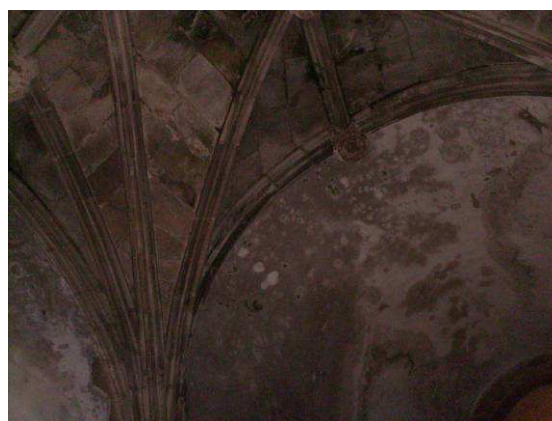
Figura 46 – Degradação dos tectos interiores devido à grande quantidade de humidades.

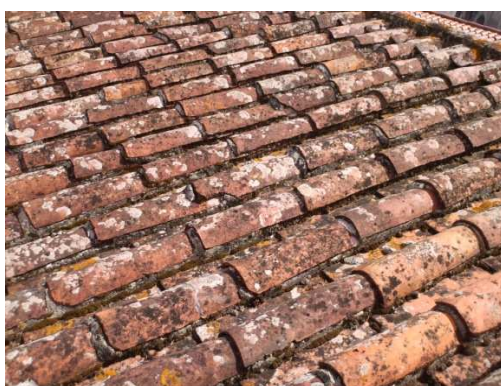
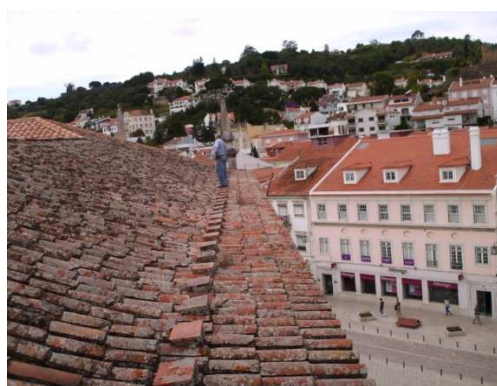
Figura 48 – Claustro D. Afonso VI, envelhecimento acentuado das telhas já com deformações nas estruturas.

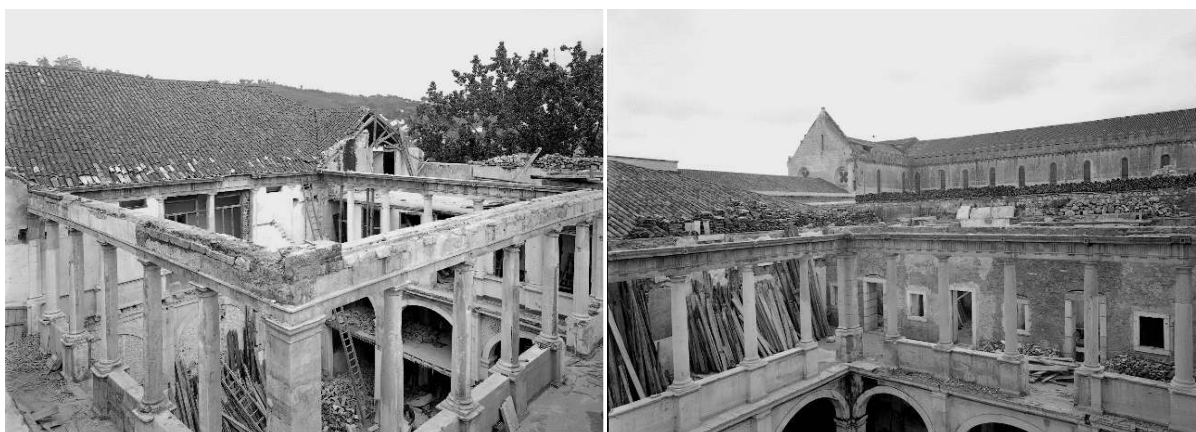
Figura 50 – Alterações com soluções deficientes – Alterações com soluções mal aplicadas (fotos do arquivo da DGPC).

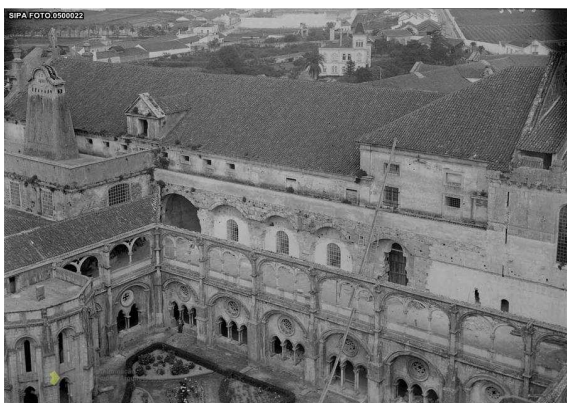
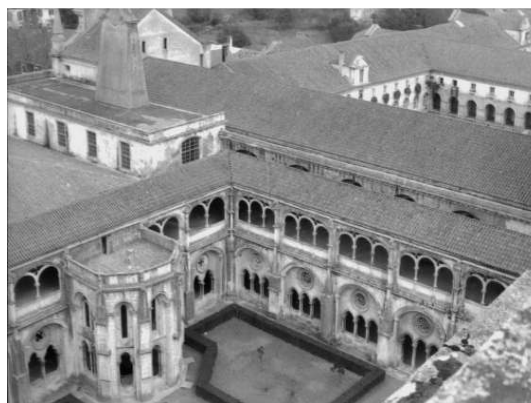
Figura 52 – Intervenções prejudiciais – Demolição do piso superior do Dormitório dos conversos, com as respectivas alterações da cobertura (arquivo da DGPC).

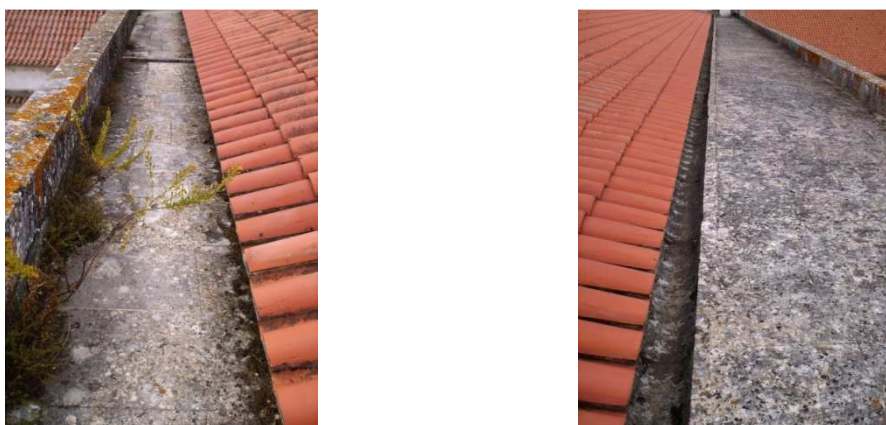
Figura 53 - Alterações não adequadas aquando da demolição dos Dormitórios dos conversos, com falta de estanquidade e drenagem pouco eficazes.

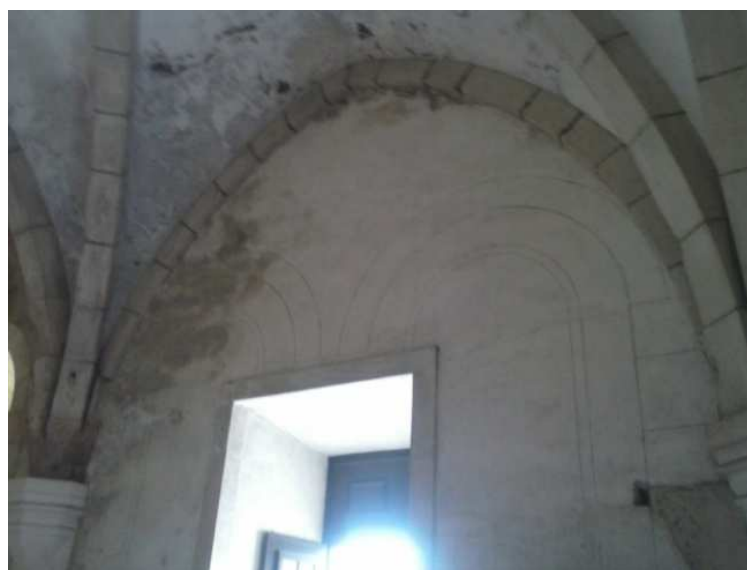
Figura 54 – Danos no interior do Dormitório.

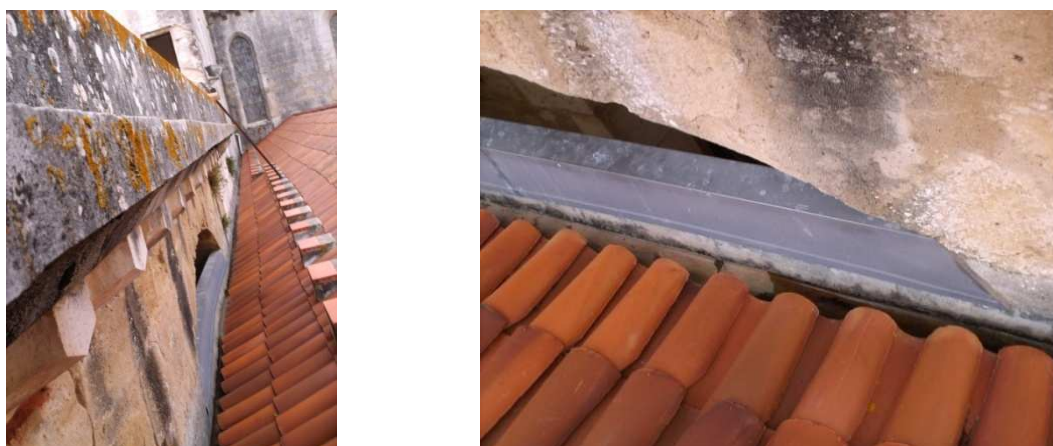
Figura 55 – Alterações inadequadas, mas também com fraca drenagem e pouca pendente da caleira.

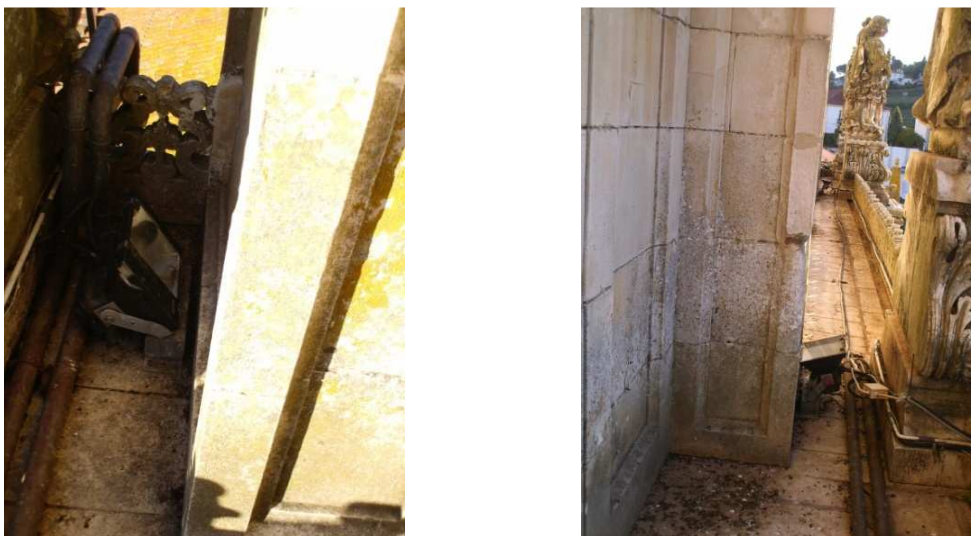
No varandim da Igreja, situado na fachada principal é necessária a realização de uma manutenção periódica e sistemática, dada a acumulação de terras e plantas. A existência de tubagem desactivada e obsoleta, também dificulta a drenagem, assim como a existência de uma fraca pendente (Figura 37 (a)). Um elevado número de pombos neste local produz uma enorme quantidade de guano (Figura 37 (b)). Todos estes factores provocam danos por infiltração de água nas paredes no interior da Igreja.

Figura 57 – Varandim da fachada principal da Igreja.

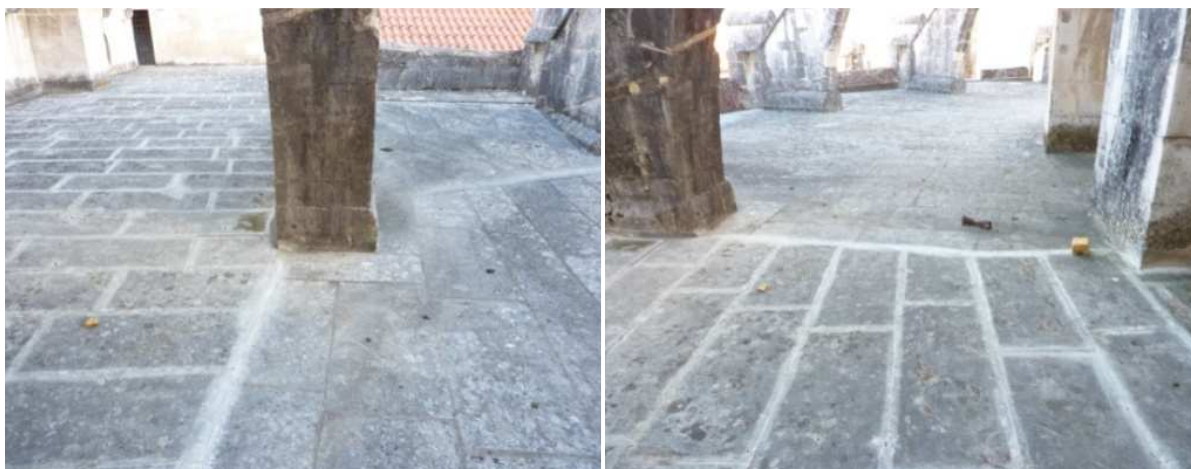
A cobertura em terraço de cantaria sobre o Deambulatório (terraço dos arcobotantes) denota falta de manutenção no revestimento de muros e no material pétreo, provocando infiltrações de água, nos locais do circuito visitável da Igreja, danificando a estruturas existentes.

Figura 58 – Terraço dos arcobotantes.

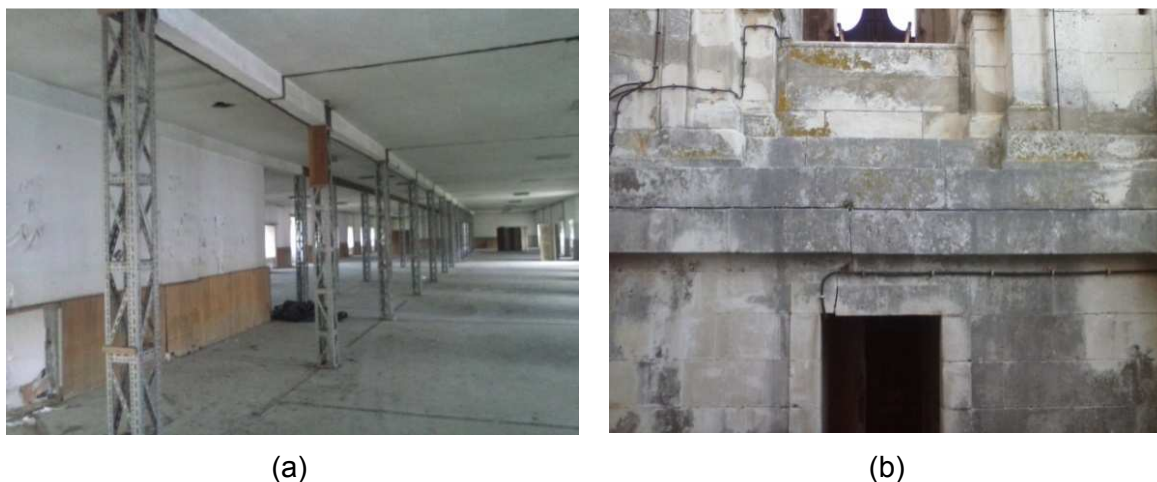
Figura 64 – (a) Compartimento interno do Claustro do Cardeal e (b) fractura de uma verga da porta de entrada numa das torres sineiras.
