## INSTITUTO SUPERIOR DE ENGENHARIA DE LISBOA

## Processos de *Revamping* de Grupos Eletrobomba de Água Potável

Dissertação para obtenção do grau de Mestre em Engenharia Mecânica

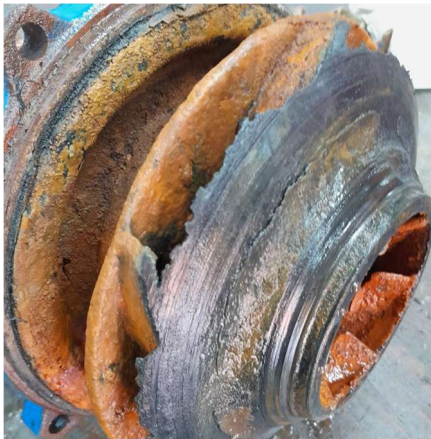
Figura 29 – Impulsor sujeito a desgaste extremo (perda de material)

funcionamento das máquinas. Pretende-se assim evitar a ocorrência de situações conforme apresentado na Figura 29 ou na Figura 30. Na primeira situação a corrosão provocou uma perda significativa de material não tendo sido corrigida atempadamente, nem evitando a perda total da peça. Na segunda situação é bem visível o famigerado fenómeno de cavitação em que, não sendo assegurada pela instalação uma pressão suficiente para que se evite atingir a tensão de vapor da água à temperatura de funcionamento, a sua vaporização e posterior condensação durante períodos prolongados, tem como resultado a perda de material nas zonas mais expostas, nomeadamente na aspiração das bombas nas pás dos impulsores.

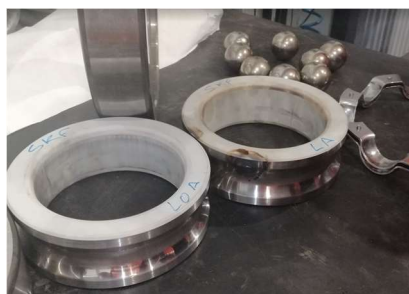
*Figura 42 – Pistas interiores de dois rolamentos de esferas do tipo isolado*

Outra situação que importa relevar, atendendo à sua atual massiva utilização, são as alimentações elétricas de motores com variadores de velocidade, que ao nível dos rolamentos, devem implicar a utilização de rolamentos com pistas isoladas do ponto de vista elétrico (Figura 42). O objetivo é evitar que as tensões elétricas que aparecem nas carcaças do motor, possam ser descarregadas pelos rolamentos, provocando assim o fenómeno de *pitting*, com a consequente degradação das pistas e das massas rolantes.

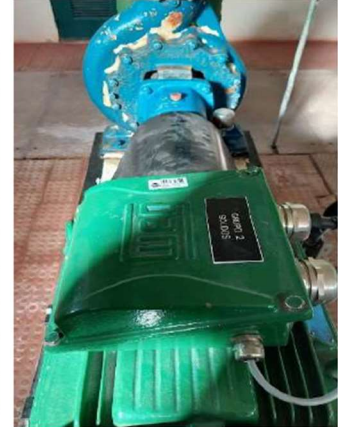
1.1 Conservação do revestimento exterior	Degradado.
1.2 Estado da flange de compressão	Satisfatório
1.3 Estado da flange de aspiração	Satisfatório
1.4 Estado dinâmico do conjunto rotórico	Nada a registar
1.5 Estado das alhetas de aspiração do impulsor	Bom
1.6 Estado do veio	Nada a registar
1.7 Estado do acoplamento	Intacto
1.8 Estado do empanque	Bom
1.9 Estado da caixa de rolamentos	Bom
1.10 Avaliação de perdas de óleo	Sem perda de óleo

**Observações** A receção da bomba em oficina revelou uma condição muito boa em termos mecânicos, apenas com registo de perda de revestimento exterior.

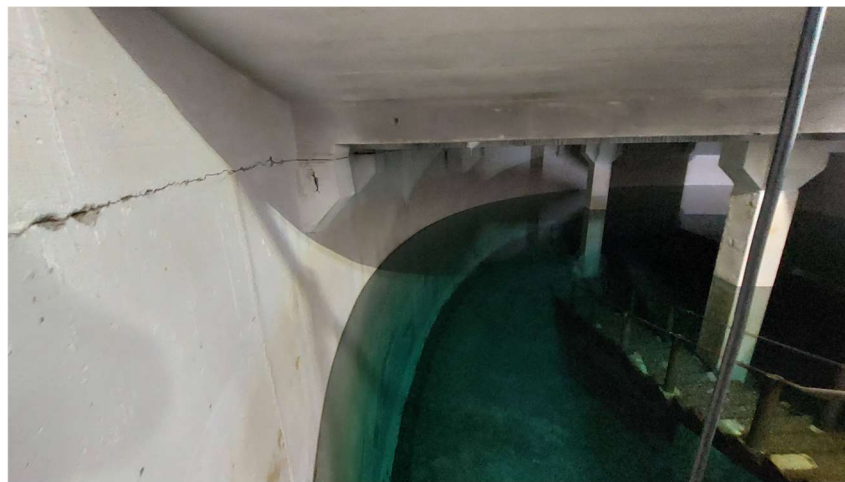
Figura 116 – Reservatório de Curvaceiras com fissura visível em todo o perímetro

O reservatório aguarda uma intervenção ao nível de construção civil para reparar as fissuras existente na transição da laje de cobertura para o betão armado das paredes da célula do reservatório - Figura 116, razão pela qual não se implementou no imediato o modo d egestão do nível do reservatório.

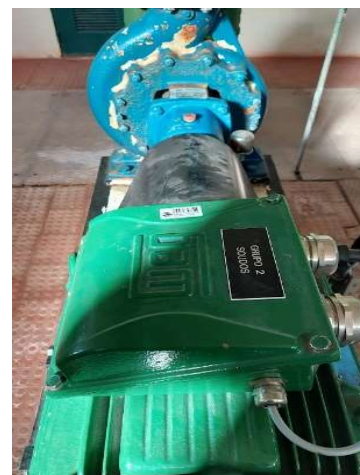
1.1	Conservação do revestimento exterior	Degradado.
1.2	Estado da flange de compressão	Satisfatório
1.3	Estado da flange de aspiração	Satisfatório
1.4	Estado dinâmico do conjunto rotórico	Nada a registar
1.5	Estado das alhetas de aspiração do impulsor	Bom
1.6	Estado do veio	Nada a registar
1.7	Estado do acoplamento	Intacto
1.8	Estado do empanque	Bom
1.9	Estado da caixa de rolamentos	Bom
1.10	Avaliação de perdas de óleo	Sem perda de óleo

**Observações** A receção da bomba em oficina revelou uma condição muito boa em termos mecânicos, apenas com registo de perda de revestimento exterior.

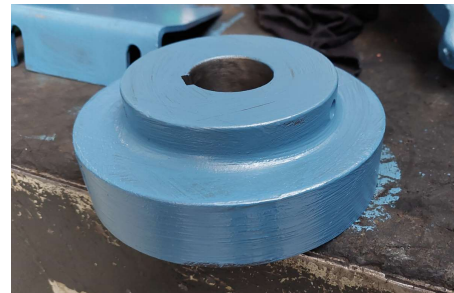
**Observações** O acoplamento deste grupo foi substituído em 2019 quando foi substituído o motor. A peça do acoplamento que trabalha no veio da bomba não deveria ter sido pintada, em primeiro lugar porque não era necessário atendendo ao seu bom estado de conservação e em segundo lugar porque é tendencialmente um fator de degradação na equilibragem do conjunto rotórico.

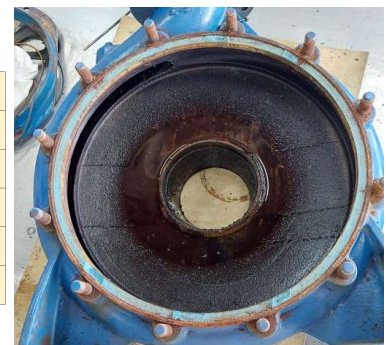
2.1	Conservação do revestimento interior	Degradado.
2.2	Estado do material de base	Bom
2.3	Estado do canal de entrada	Bom
2.4	Estado do canal de saída	Bom
2.5	Estado dos pés de apoio	Bom
2.6	Estado dos pernes de fecho	Bom

**Observações** A voluta apresentava o seu interior com alguma oxidação. O exterior estava com revestimento bem conservado. O pés da bomba estavam oxidados na zona de contacto com o chassis.

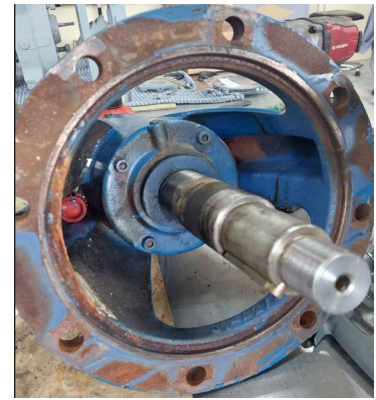
4.1	Material	AISI 420	4.2	Corrosão	Sem Corrosão
4.2	Massa	-			
4.3	L [mm]	595			
4.3	L1 [mm]	-	4.3	D1 [mm]	49,3
4.3	L2 [mm]	-	4.3	D2 [mm]	55,15
4.3	L3 [mm]	-	4.3	D3 [mm]	55,2
4.4	L4 [mm]	-	4.4	D4 [mm]	42,1
4.4	Desgaste no apoio do rolamento do ataque				Sem desgaste
4.5	Desgaste no apoio do rolamento do oposto				Sem desgaste
4.6	Desgaste no apoio do impulsor				Sem desgaste
4.7	Desgaste na zona do empanque				Mediano

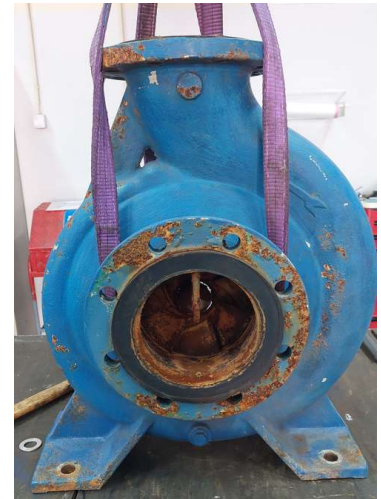
**Observações** A receção da bomba em oficina revelou uma condição muito boa em termos mecânicos, apenas com registo de perda de revestimento exterior.

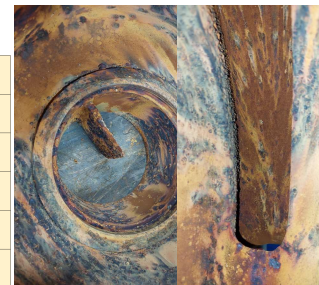
**Observações** A voluta apresentava o seu interior com zona com corrosão. No exterior alternavam as zonas onde existia revestimento com zonas com corrosão localizada.
