INSTITUTO SUPERIOR DE ENGENHARIA DE LISBOA

**Patologias no Pavilhão 16A do Centro Hospitalar
Psiquiátrico de Lisboa, propostas de resolução dessas
patologias e preparação de documentação técnica para
concurso**

Relatório de Estágio para obtenção do grau de Mestre em Engenharia Civil - Perfil de
Edificações

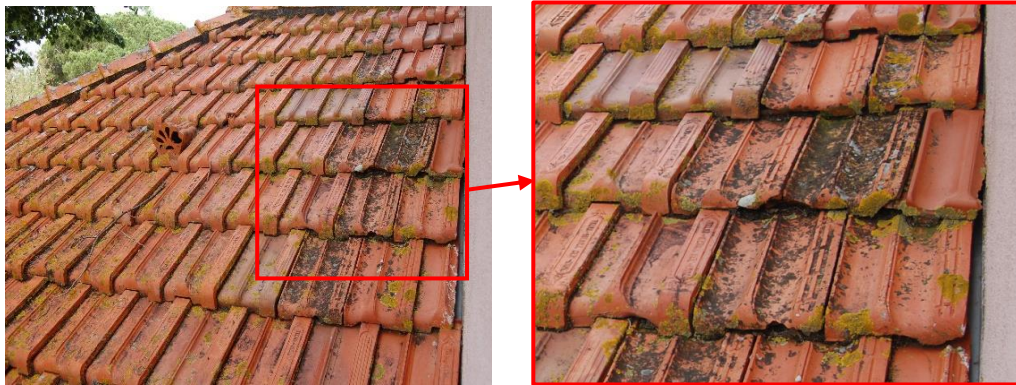
- Telhas partidas e fissuradas, que resultam de deformações da estrutura de madeira;
- Telhas desviadas, que têm origem na sua deficiente colocação, ausência de elementos de fixação e devido ao fluxo de ar provocado pela descolagem e aterragem dos aviões no aeroporto de Lisboa, que se encontra na proximidade (Figura 3.5).

Figura 3.5 - Telhas partidas e desviadas [JC, NQ].

Estas irregularidades dão origem a infiltrações da água da chuva, provocando fenómenos de humidade no interior do edifício e que em conjunto com a falta de proteção adequada das peças de madeira, criam um ambiente propício para o aparecimento de agentes biológicos, como xilófagos (fungos e insetos). Estes agentes podem provocar a degradação da madeira, diminuindo a sua durabilidade e capacidade resistente [8].

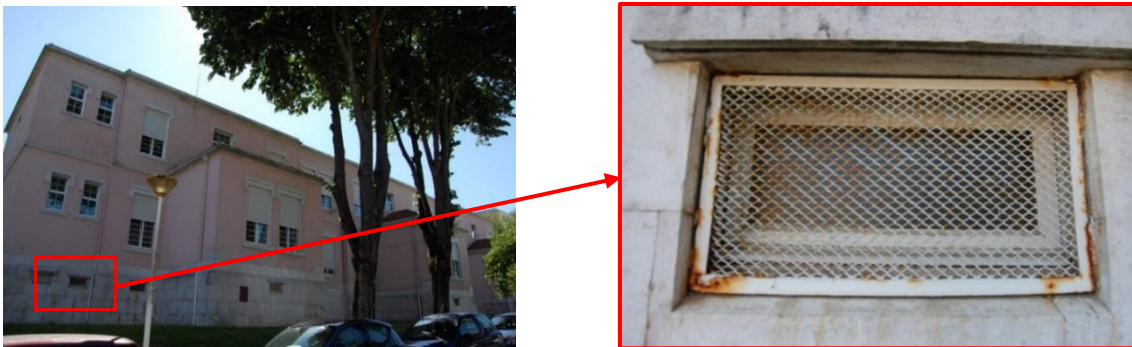
Em redor do edifício existem grades de ferro, destinadas a proteger as janelas da cave, da copa e da sala de estar que apresentam sinais visíveis de corrosão (Figura 3.6 e 3.7).

Se a anomalia não for resolvida atempadamente, pode levar ao desprendimento das grades, deixando as janelas sem proteção e provocar graves acidentes, ao atingir as pessoas na proximidade.

Figura 3.6 - Corrosão nas grades das caves [JC; NQ].

Para as grades de proteção a solução de reabilitação consiste em remover a ferrugem e aplicar uma nova camada de pintura, utilizando materiais compatíveis que permitam o retardamento do processo de corrosão.

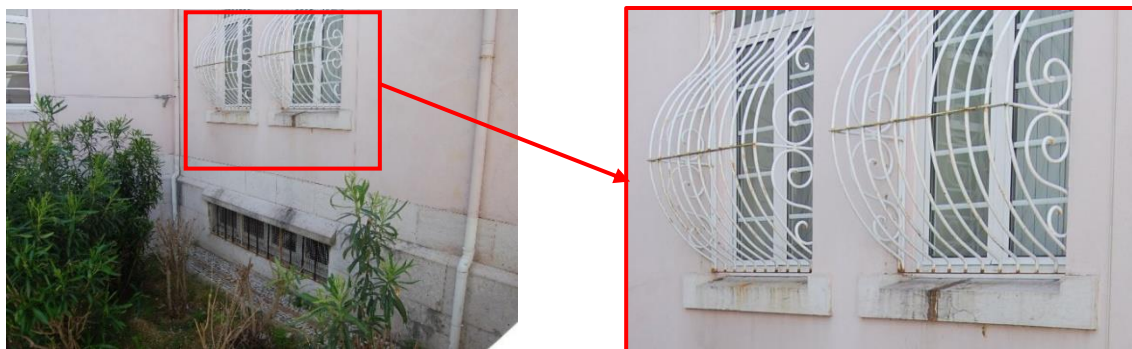
Figura 3.7 - Corrosão nas grades das janelas [JC, NQ].

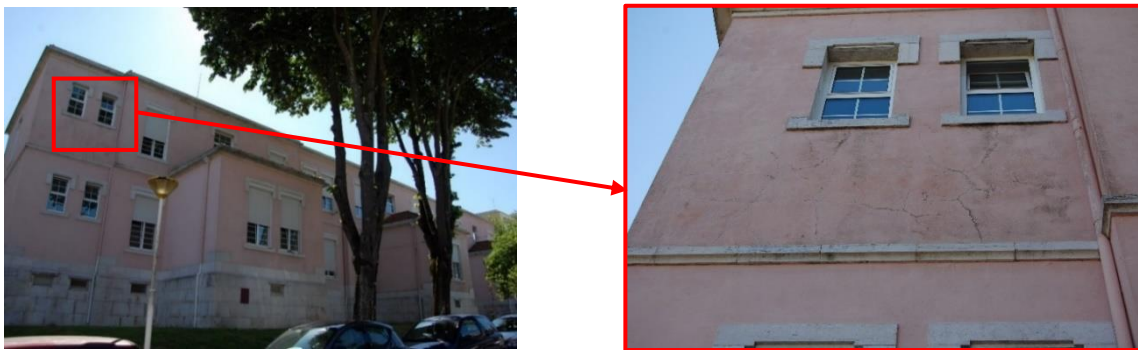
Figura 3.9 – Fendas no reboco [JC,NQ].

A deficiente aderência do reboco ao suporte e os diversos tipos de materiais utilizados, que possuem diferentes coeficientes de dilatações higrotérmicas, provoca a rotura no elemento mais fraco, originando fendas e fissuras.

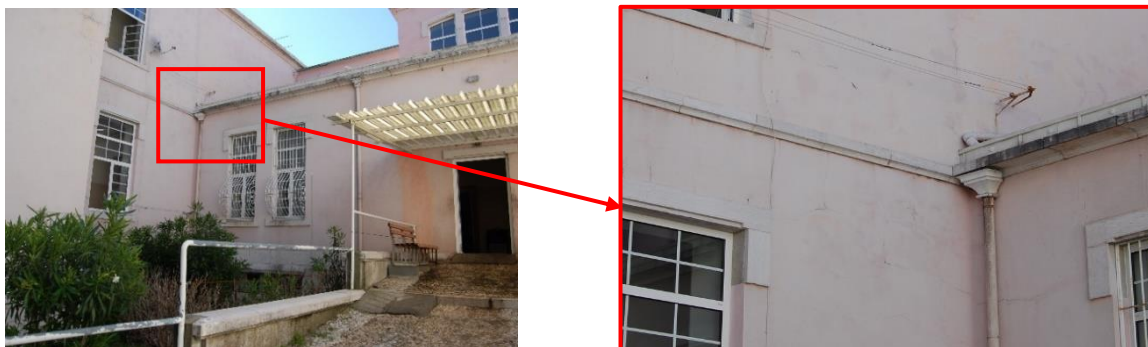
Figura 3.10 – Fissuras no revestimento de pintura [JC, NQ].

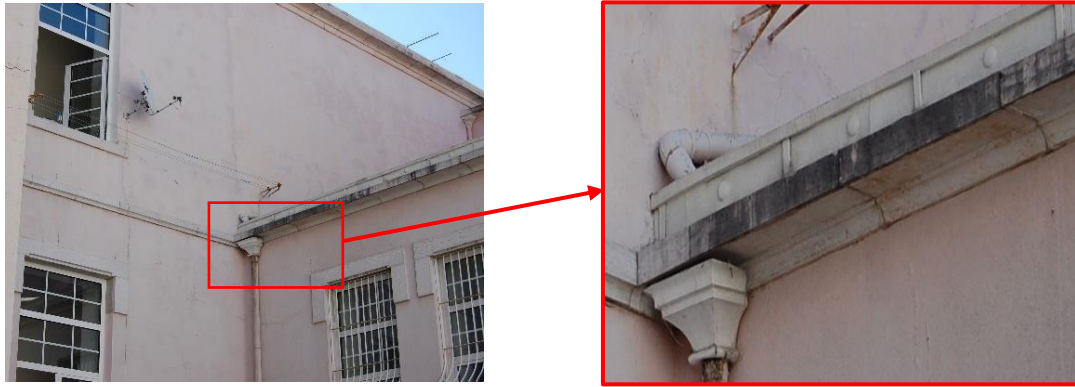
As crostas negras sobre a pedra caracterizam-se pela sua cor cinzenta ou preta. São depósitos exógenos que cobrem os elementos pétreos com uma espessura irregular e variável, sendo visualmente inestéticos (Figura 3.11). As principais causas para o seu aparecimento são a poluição atmosférica, acumulação de poeiras e sujidades e a falta de limpeza [6] [17].

Figura 3.11 - Crostas e filmes negros [JC, NQ].

Em relação á pedra que encontra-se nos peitoris e nas fachadas do edifício é necessário realizar uma limpeza de forma a eliminar as sujidades, guanos e manchas negras, procedendo-se em seguida ao preenchimento das fissuras.

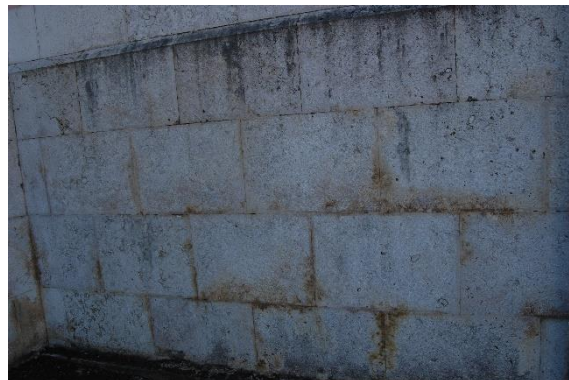
As fachadas encontram-se revestidas com placas de pedra lioz nos socos, e são visíveis eflorescências de cor castanha nas juntas das placas e depósitos salinos na superfície da pedra (Figura 3.12). Esta anomalia resulta dos sais presentes na alvenaria, no material de colagem ou na própria pedra que em contacto com a água provoca o aparecimento das eflorescências [6] [18] [19]. A patologia tem efeitos nocivos a nível estrutural, provocando a degradação da pedra e a nível estético, resultante das manchas que surgem no revestimento de pedra.

Figura 3.12 - Eflorescências salinas nas placas de pedra [JC, NQ].

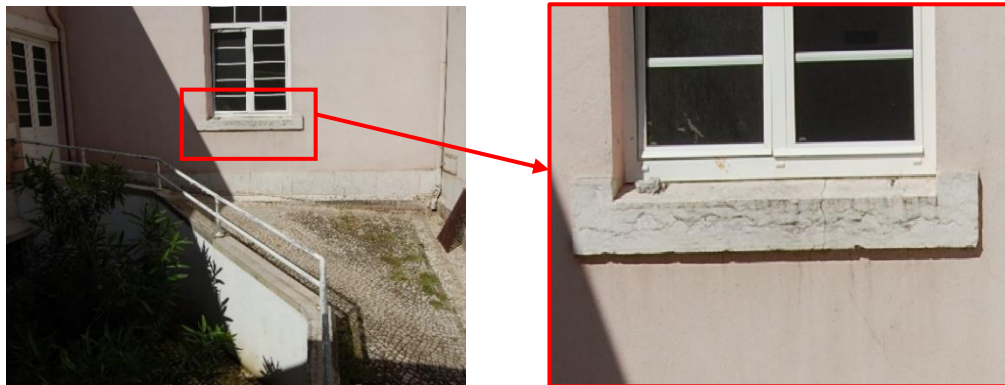
Os peitoris apresentam fissuras, resultante das tensões presentes no interior da pedra, que surgem devido à variação da temperatura e pelo facto dos minerais componentes da pedra possuírem coeficientes de dilatação térmica diferentes e variáveis com a direcção (Figura 3.13) [20].

Figura 3.13 - Fissuras no peitoril [JC, NQ].

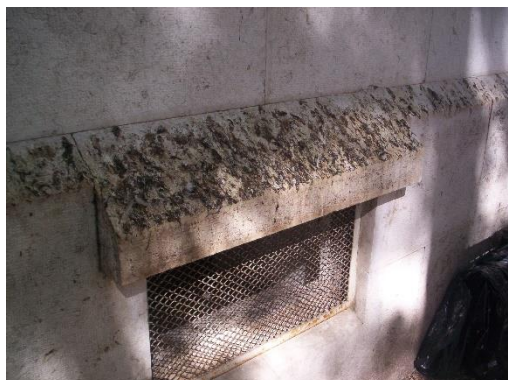
Sobre a superfície da pedra são ainda visíveis guanos, depósitos superficiais resultantes da ação biológica das aves e que se caracterizam pela sua cor branca ou castanha, que provoca a degradação do elemento de pedra (Figura 3.14) [17].

Figura 3.14 - Guanos sobre a pedra [JC, NQ].

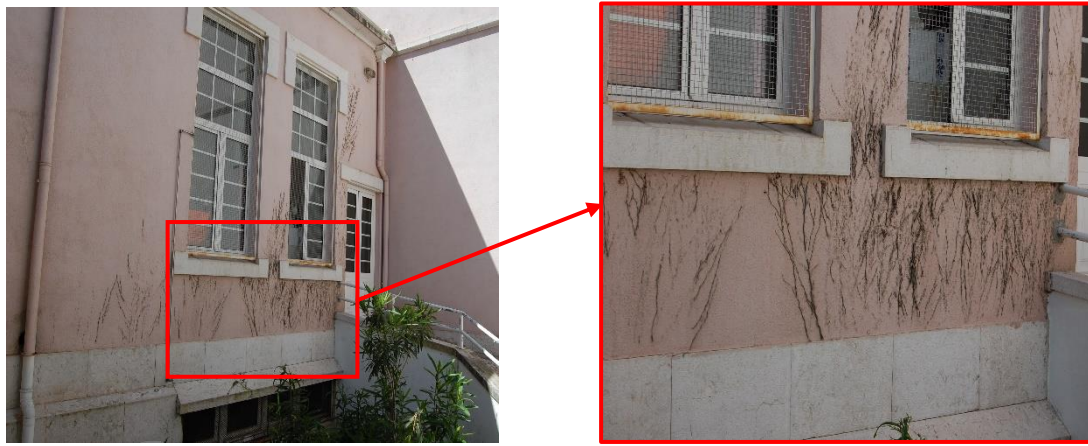
A fachada tardoz do edifício apresenta vestígios de trepadeiras no lado direito, junto à janelas, que surgiram no jardim e que provocam problemas estéticos no revestimento e a degradação gradual do reboco.

Figura 3.15 - Vestígios de trepadeiras na fachada do edifício [JC, NQ].

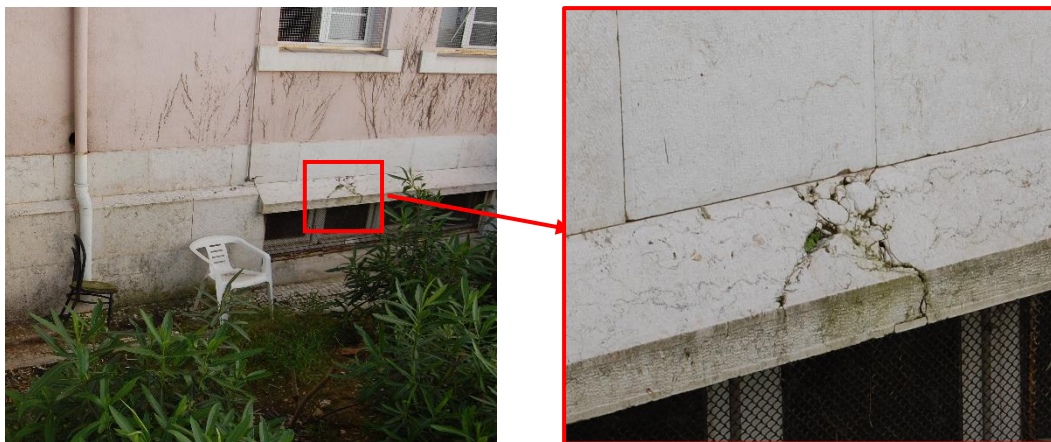
A pedra, quando se encontra fraturada permite a deposição de micro organismos no seu interior, como bactérias e fungos que em contacto com um ambiente húmido e pouca exposição solar, formam plantas cujas raízes são nocivas para a pedra pela libertação de ácidos que podem provocar a degradação da pedra [22] [23].

Figura 3.16 - Formação de plantas no interior da pedra [JC, NQ].

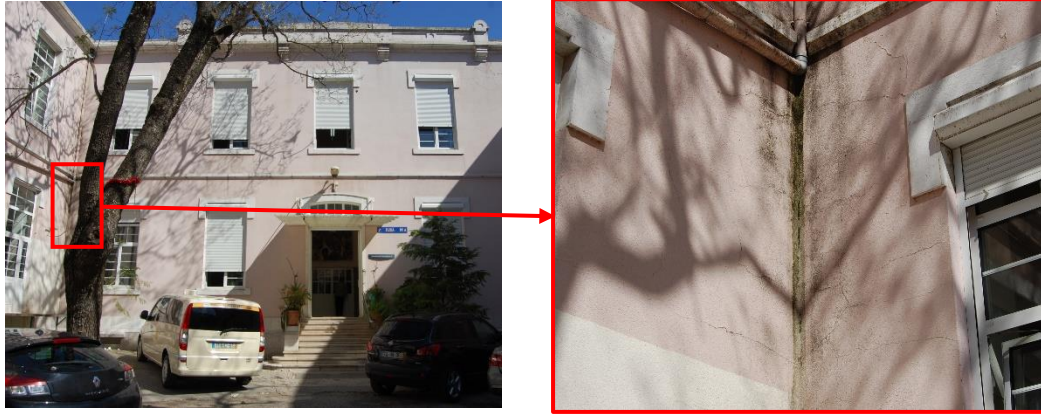
Na fachada principal, junto ao tubo de queda, é possível observar manifestações biológicas na forma de musgos de cor verde, resultante do ambiente húmido provocado pela água da chuva e de possíveis entupimentos no tubo de queda, que têm origem na falta de manutenção da rede de drenagem de águas pluviais.

Figura 3.17 - Formação de musgos junto ao tubo de queda [JC, NQ].

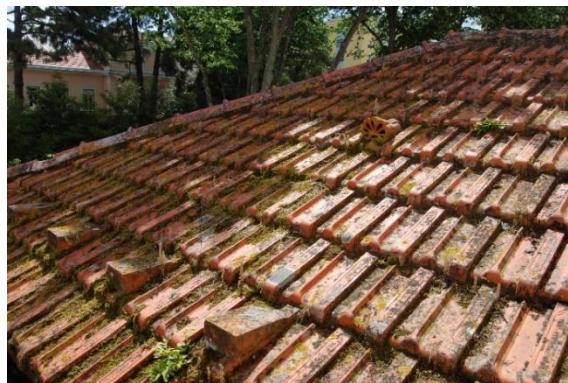
Na cobertura, a colonização biológica tem origem na humidade resultante da acumulação da água da chuva nas caleiras e na fraca exposição solar em algumas zonas, consequência da existência de árvores de grande porte na vizinhança. Os ácidos libertados pelas raízes das plantas têm uma ação química sobre o revestimento cerâmico, provocando a sua degradação.

Figura 3.18 - Colonização biológica sobre a cobertura [JC, NQ].

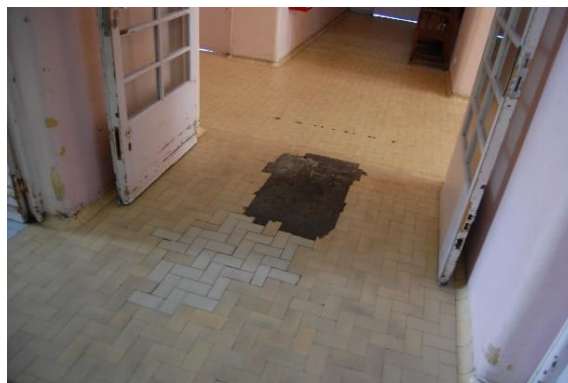
No Pavilhão 16A, o pavimento da Ala Central, Esquerda e Direita é constituído por mosaicos cerâmicos, apresentando sinais evidentes de desgaste como alterações da cor, resultante da circulação constante de pessoas. Na Ala Central do piso 0 é possível observar o destacamento que ocorreu no mosaico cerâmico, resolvido com a aplicação de betonilha e a substituição parcial do pavimento recorrendo a mosaicos semelhantes, mas que se destacam a nível estético pela sua diferente tonalidade (Figura 3.19). A patologia surge devido à queda de objetos sobre o pavimento, provocando a rotura e o destacamento de alguns mosaicos cerâmicos, cuja área danificada foi ampliada, devido à constante circulação das pessoas.

Figura 3.19 - Pavimento degradado [JC, NQ].

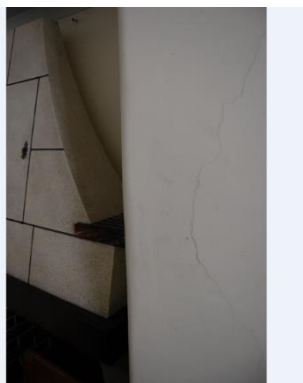
Figura 3.25 - Fissuras na sala de estar nº15
[JC, NQ].

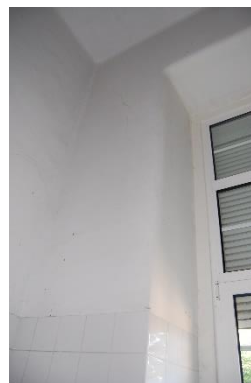
Figura 3.26 - Fissuras na
instalação sanitária nº 7
[JC, NQ].

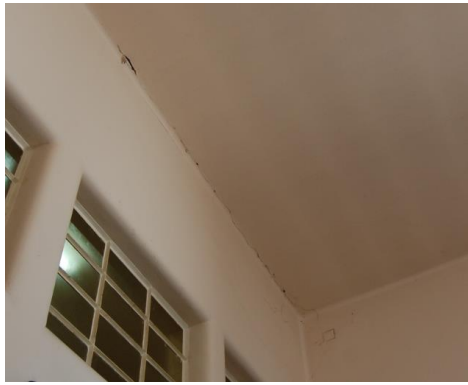
As fendas que surgem no revestimento do teto, são causadas pelas variações dimensionais dos tabiques de madeira e por infiltrações de água pela cobertura.

Figura 3.27 - Fendas no teto do hall nº 13 [JC, NQ].

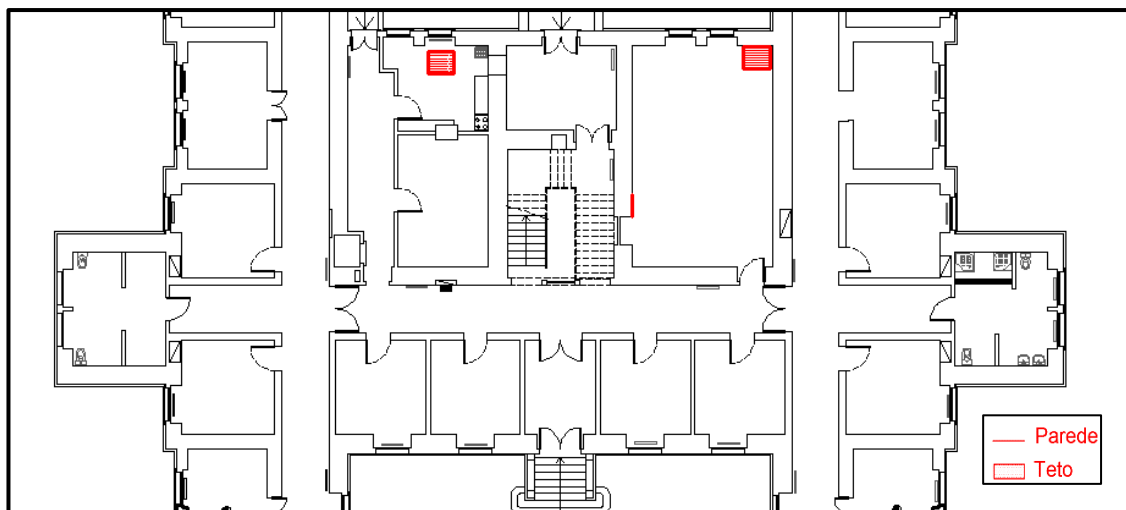
Figura 3.29 - Localização das fendas no piso 0. Adaptado de [Arquivos do CHPL].

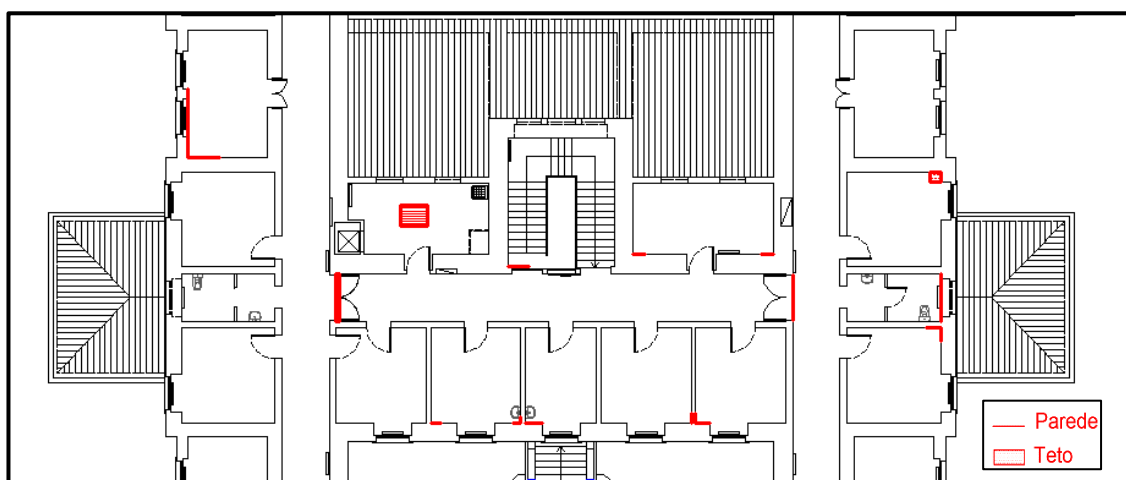
Figura 3.30 - Localização das fendas no piso 1. Adaptado de [Arquivos do CHPL].

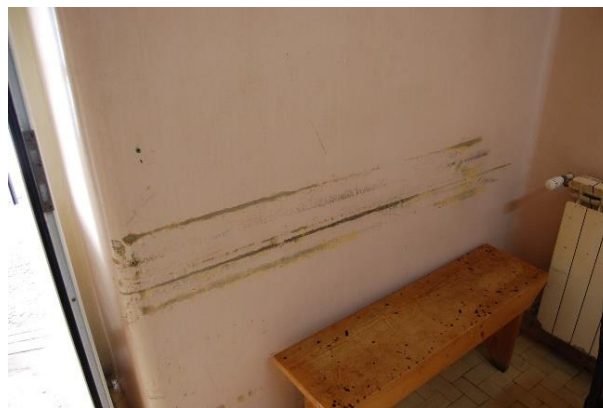
Na sala de estar (nº14) também é visível a abrasão no revestimento interior da parede exterior junto à porta, causado pela régua de proteção de madeira, que entretanto foi removido, devido aos pacientes que danificavam o elemento de madeira (Figura 3.32).

Figura 3.32 - Abrasão provocada pela régua de proteção [JC, NQ].

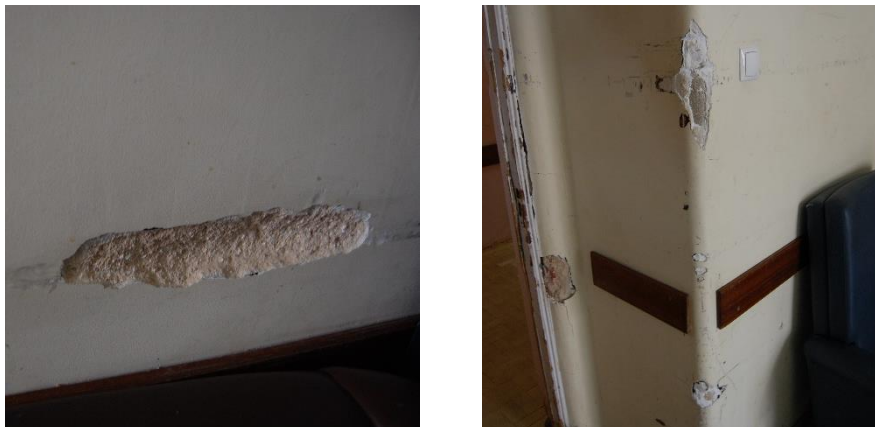
Na sala de estar (nº15) ocorreram destacamentos do reboco na parede, resultantes da colisão de móveis e objetos com o paramento interior (Figura 3.33).

Figura 3.33 - Destacamentos do reboco [JC, NQ].

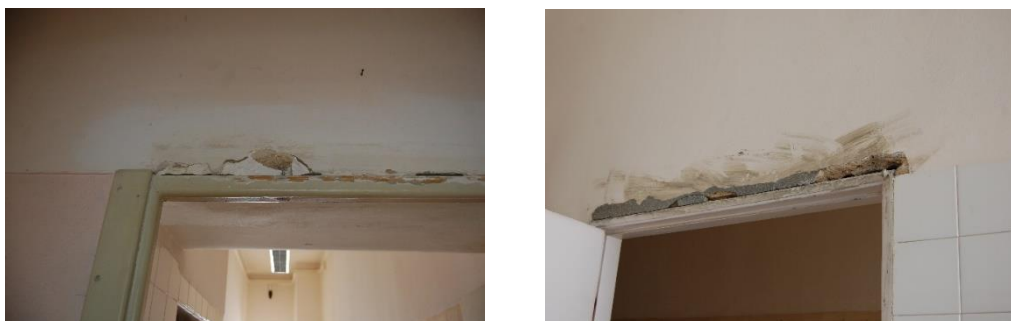
Junto aos bordos superiores das portas da copa e na entrada do refeitório no piso 0, verifica-se um destacamento da argamassa de cimento, devido à fraca resistência da guarnição da porta e por incompatibilidade com o substrato (Figura 3.34). É possível observar que a argamassa foi utilizada para reparar uma anomalia que ocorreu anteriormente, cuja origem não foi possível apurar.

Figura 3.34 - Destacamento da argamassa [JC, NQ].

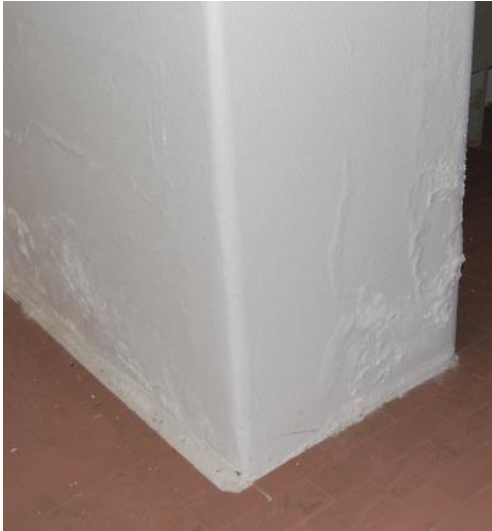
As paredes das caves, em especial nas zonas mais inferiores, é possível observar o aparecimento de criptoflorescências (Figura 3.36) e o destacamento da pintura (Figura 3.37).

Figura 3.36 - Criptoflorescências nas paredes da cave [JC, NQ].

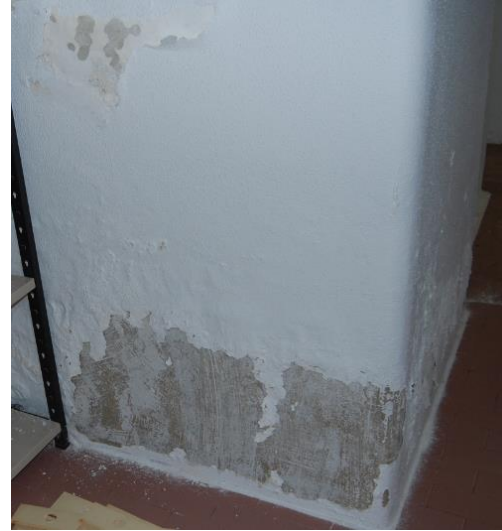
Figura 3.37 – Destacamento da pintura [JC, NQ].

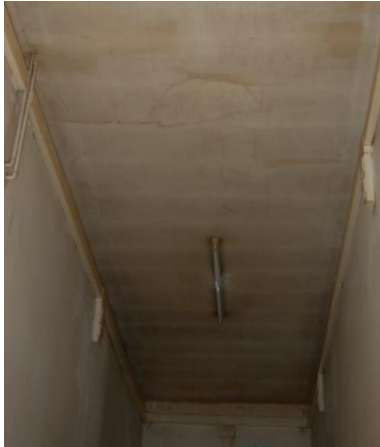
A anomalia ocorre com mais frequência no piso 1, sendo visível em toda a extensão do teto, manchas de humidade e o contorno das vigas de madeira da cobertura causado pela infiltração da água da chuva pela cobertura (Figura 3.38).

Figura 3.38 - Humidade na Ala Central do Piso 1 [JC, NQ].

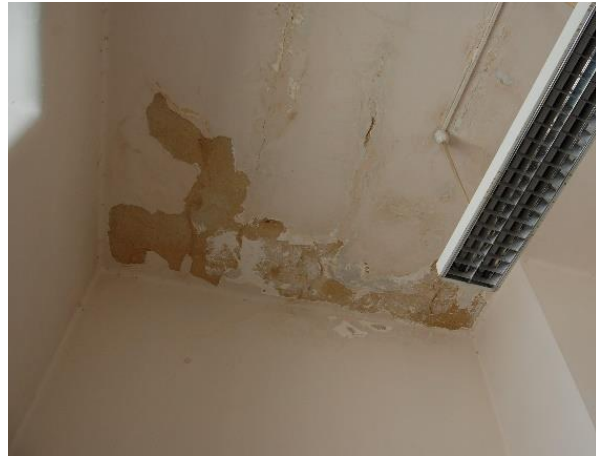
Na copa do piso 0 observam-se manchas de humidade e o destacamento da pintura, resultantes de infiltrações da água de precipitação pela cobertura (Figura 3.39)

Figura 3.39 - Destacamento da pintura devido a infiltrações pela cobertura [JC, NQ].

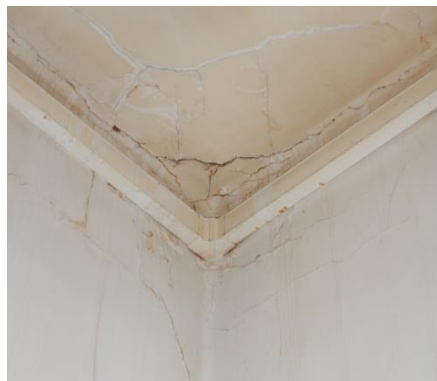
Devido à dificuldade de acesso à cobertura, as operações de manutenção e limpeza são insuficientes, proporcionando o aparecimento de anomalias como fendas (Figura 3.40), criptoflorescências (Figura 3.41) e o destacamento do revestimento (Figura 3.42)

Figura 3.40 - Fendas na Ala Central do Piso 1 [JC, NQ].

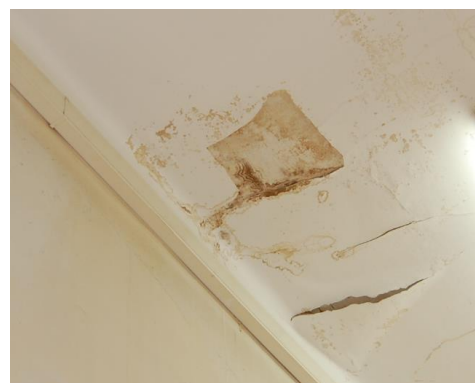
Figura 3.42 - Destacamento do revestimento do teto na Ala Direita do Piso 1 [JC, NQ].

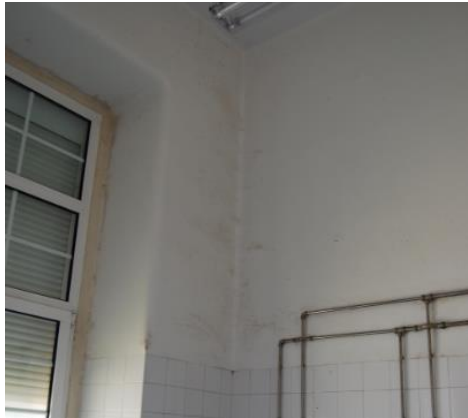
No interior do pavilhão, especialmente nas casas de banho, quando o vapor de água gerado pelos utilizadores do edifício atinge o limite de saturação, ou seja a quantidade máxima de vapor de água que o ar pode conter a essa temperatura, e juntando-se a falta de ventilação, ocorre a condensação, levando ao aparecimento de manchas de humidade (Figura 3.43) [15] [25].

Figura 3.43 - Humidade de condensação na casa de banho [JC, NQ].

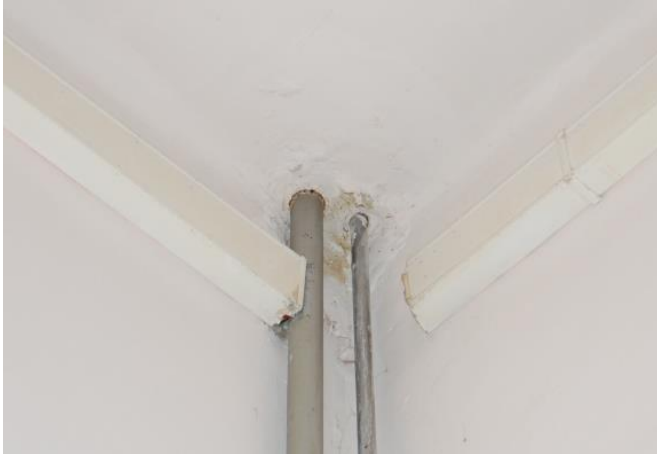
Junto às canalizações na Ala Esquerda do Piso 0 (Figura 3.44) e na Ala Central do Piso 1 (Figura 3.45) é possível observar manchas de humidade e criptoflorescências causadas pela rotura das canalizações. Na Figura 3.46 observa-se um destacamento do revestimento interior provocado por infiltrações pela fachada.

Figura 3.44 - Criptoflorescências devido à rotura da canalização [JC, NQ].

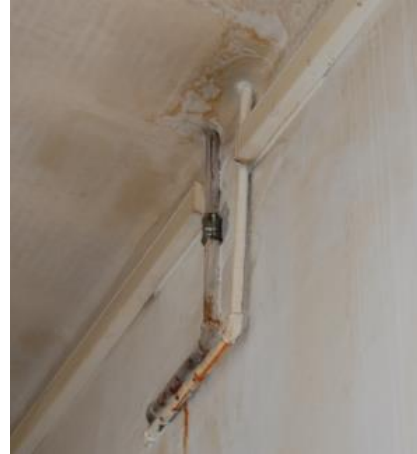
Figura 3.45 - Manchas de humidade devido à canalização [JC, NQ].

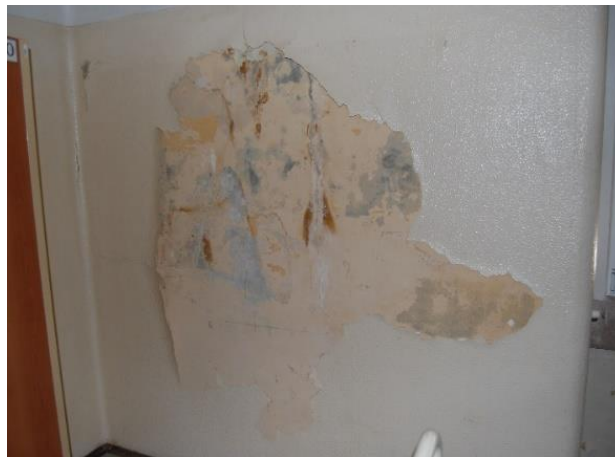
Figura 3.46 - Destacamento do revestimento devido a infiltrações pela fachada [JC, NQ].

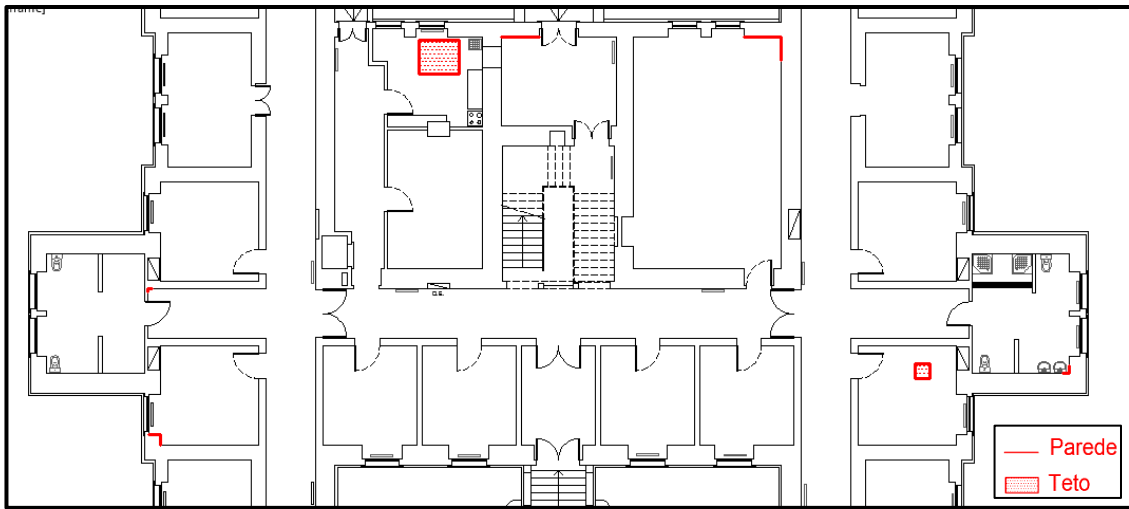
Figura 3.47 - Localização dos fenómenos de humidade no piso 0. Adaptado de [Arquivos do CHPL].

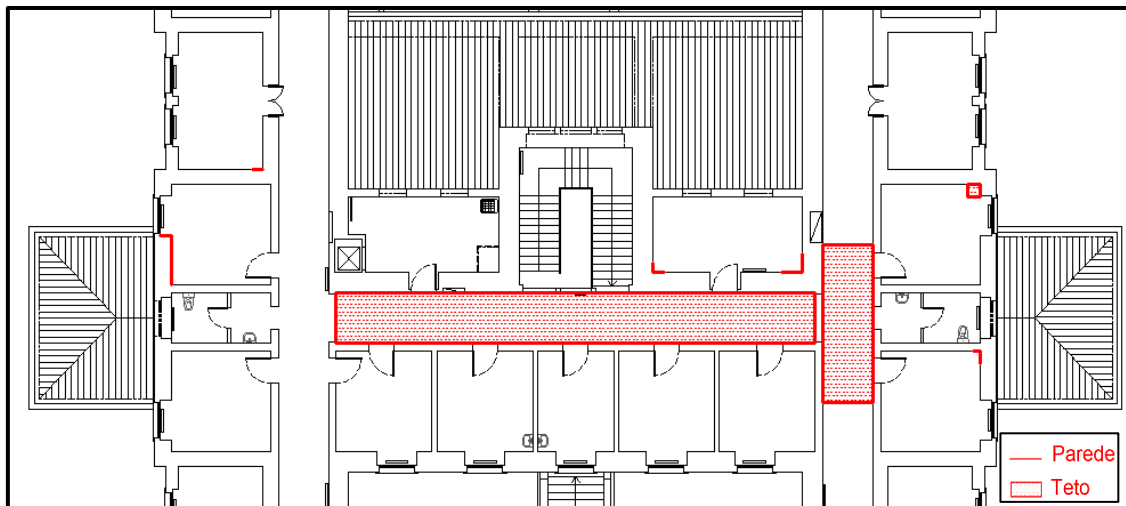
Figura 3.48 - Localização dos fenómenos de humidade no piso 1. Adaptado de [Arquivos do CHPL].

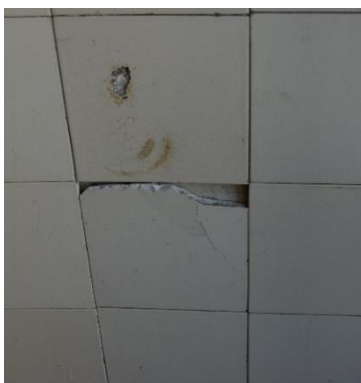
É possível verificar o destacamento, fissurações, fraturas e desgaste de alguns azulejos. Na Figura 3.49 observa-se um azulejo fraturado, na Figura 3.50 e Figura 3.51 é possível ainda verificar que as zonas onde ocorreu um destacamento, o problema foi solucionado com a aplicação de uma argamassa no espaço aberto. Causa problemas estéticos no revestimento, podendo provocar o destacamento dos azulejos mais próximos se o problema não for solucionado rapidamente.

Figura 3.49 - Fratura dos azulejos na Circulação da Copa [JC, NQ].

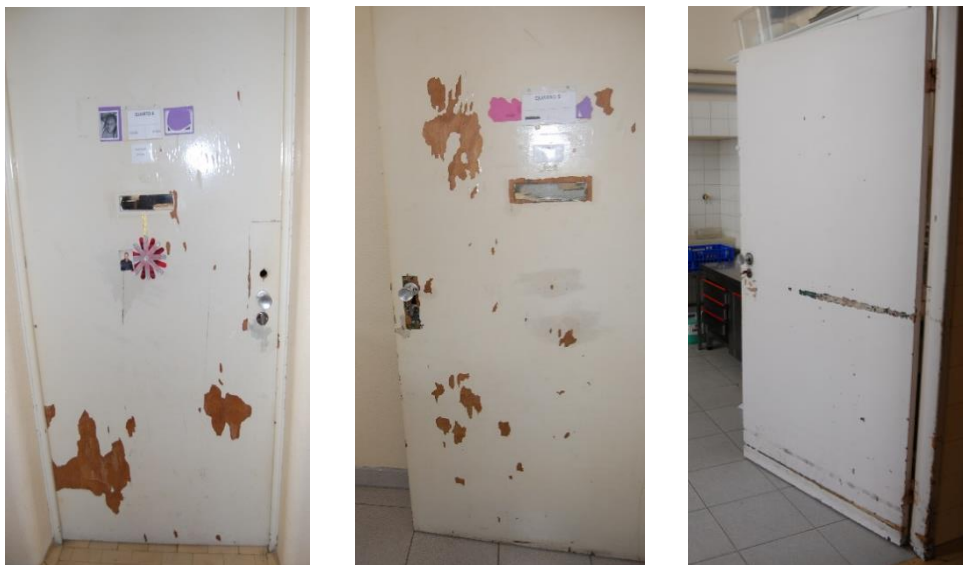
As fechaduras também se encontram bastante degradadas, resultante da sua deficiente utilização e da falta de manutenção adequada, provocando dificuldades na abertura e no fecho das portas.

Figura 3.52 - Degradação das portas [JC, NQ].
