Reabilitação do Edifício 21B do Centro Hospitalar Psiquiátrico de Lisboa

Memória Descritiva e Justificativa

FÁBIO RUBEN SEMEDO LOPES
(Licenciado em Engenharia Civil)

Outubro de 2016

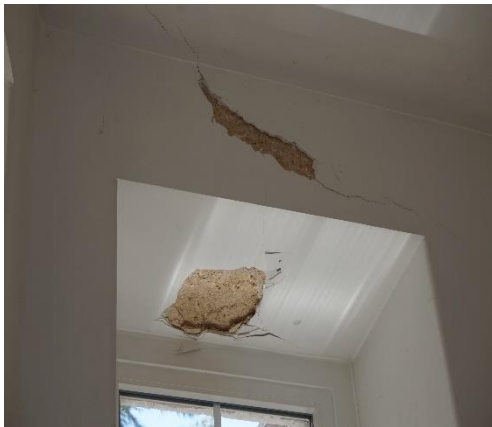
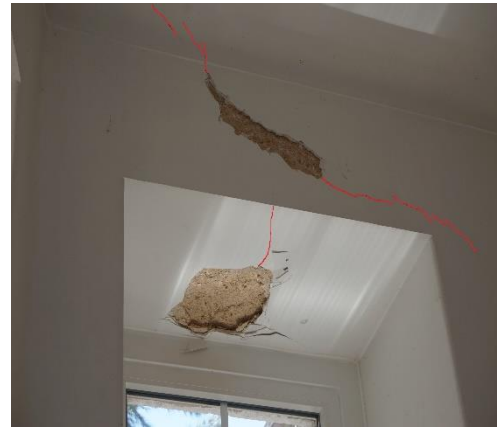
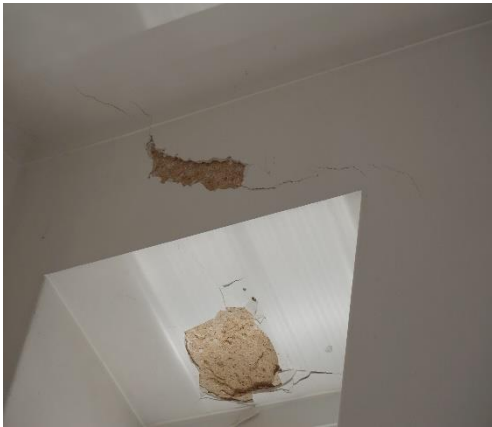
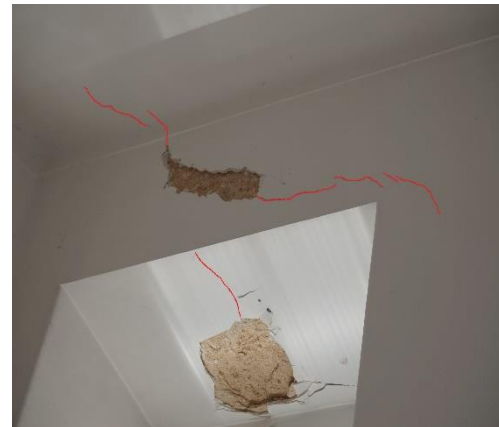
O revestimento de estuque no interior de uma das instalações sanitárias do edifício 21 B, localizada em planta no compartimento nº 27 (Banho Assistido), apresenta uma fissuração expressiva no paramento, conforme se pode verificar nas figuras nº 18 a 19.

Figura 18 – Fissura no revestimento de estuque

Figura 19 – Fissura no revestimento de estuque

Figura 20 – Fissura no revestimento de estuque

Figura 21 – Fissura no revestimento de estuque

Através da análise das figuras nº 18 a 21, verifica-se que sob a camada de estuque não existe qualquer tipo de fissura, levando desta forma a concluir que a fissura que se observa no paramento afeta somente o revestimento (camada de estuque).

Este tipo de fissuras é de alguma forma preocupante quando atingem a estrutura de alvenaria de pedra, colocando em causa nos casos mais extremos a segurança da própria estrutura.

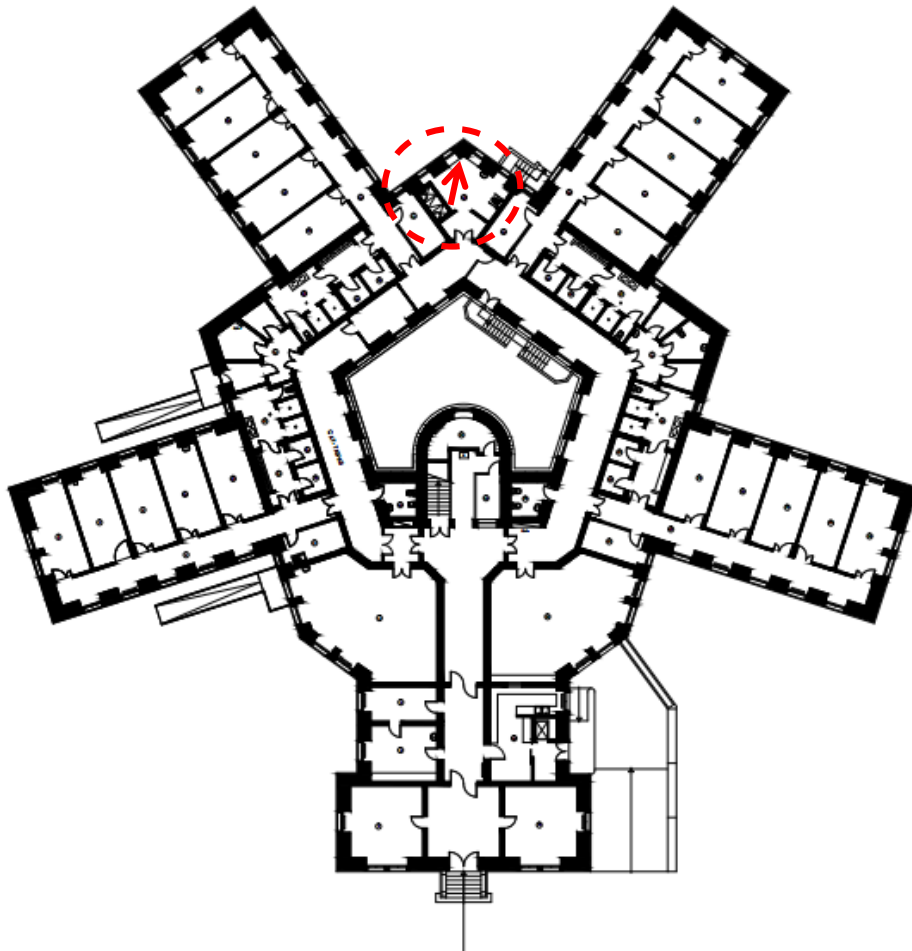
Conforme referido, a patologia descrita localiza-se apenas na face superior de um vão de janela de uma instalação sanitária (compartimento nº 27 - banho assistido). A figura nº 22 representa em planta a localização da instalação sanitária que apresenta a patologia anteriormente descrita.

Figura 22 – Localização da fissura no revestimento de estuque

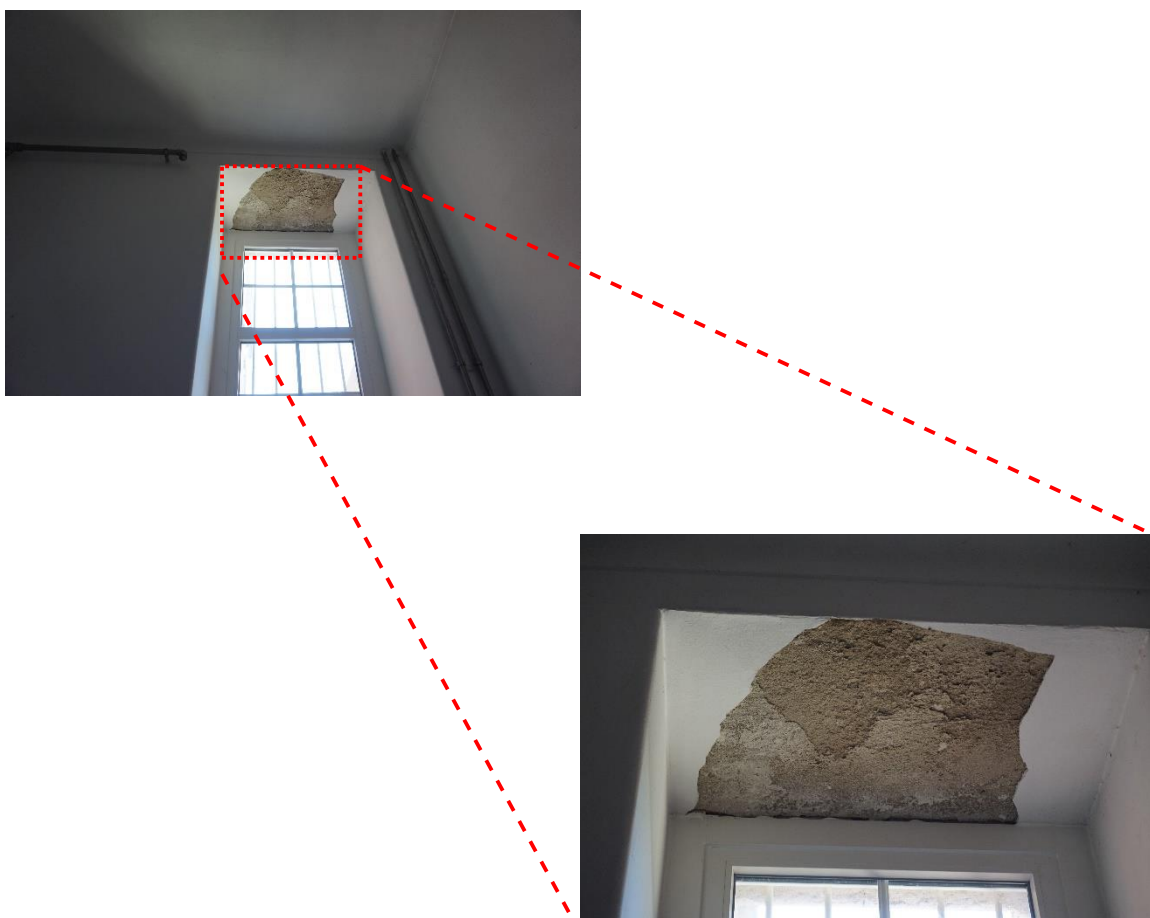
Figura 23 – Destacamento do revestimento de estuque numa instalação sanitária

O seu estado de deterioração possibilitava a entrada de humidades nos períodos de maior precipitação pelo caixilho.

A infiltração de humidades na zona do caixilho ao longo do tempo, fez com que a camada de estuque presente no paramento fosse destacando lentamente, apresentando o aspeto atual. Atualmente a patologia apresentada encontra-se totalmente estagnada após a substituição do material das janelas para PVC bem como todo o isolamento na sua periferia.

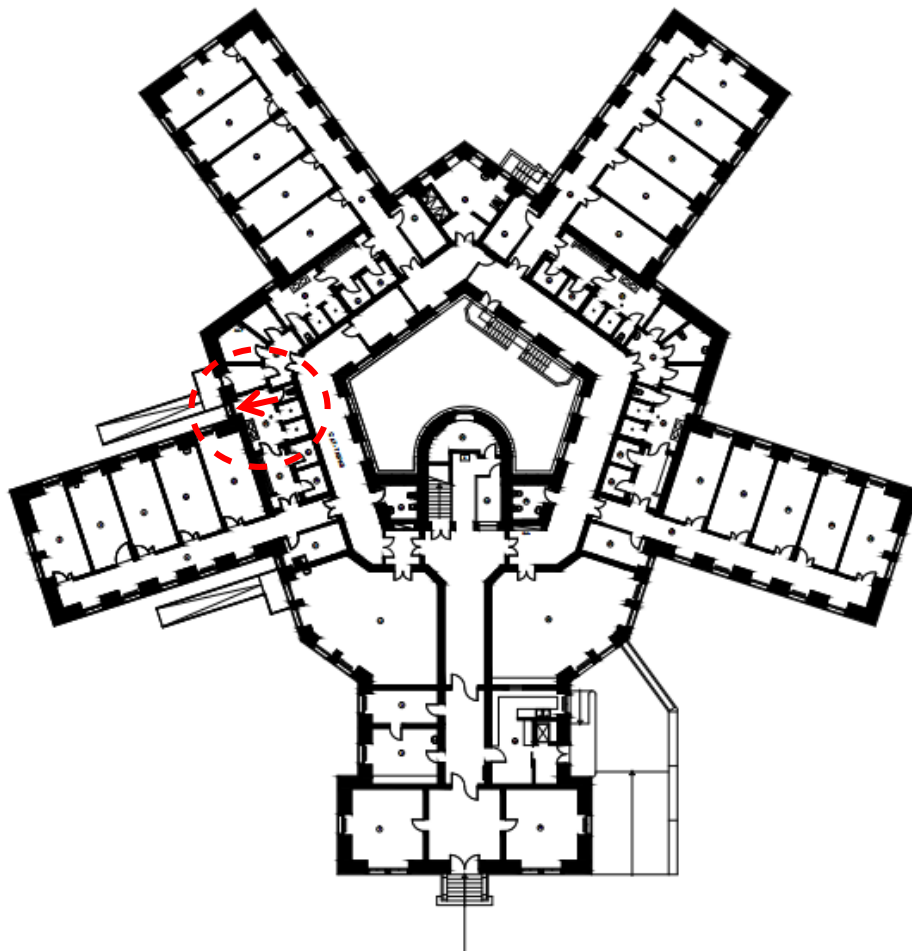
Figura 24 – Localização do destacamento do estuque numa instalação sanitária

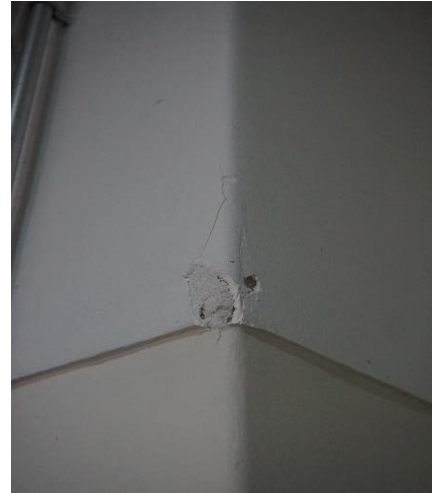
Figura 28 – Destacamento do revestimento na empena da parede

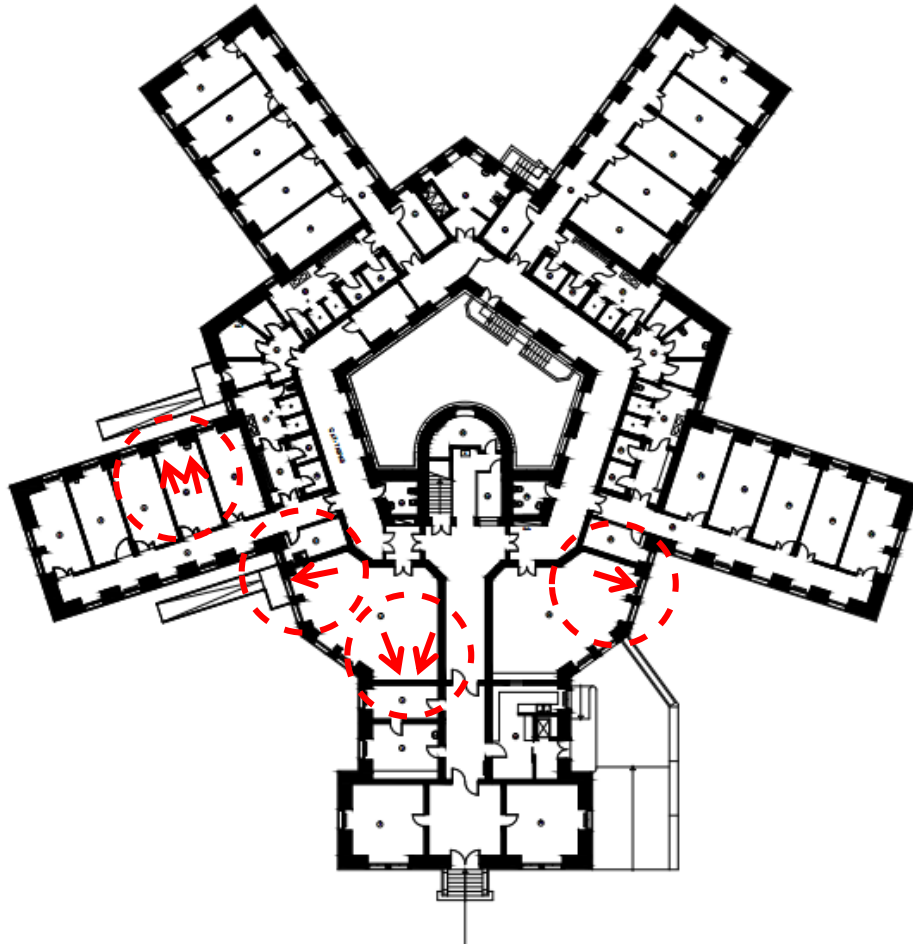
Figura 30 – Localização do destacamento do Reboco nas empenas das paredes e nas portas exteriores

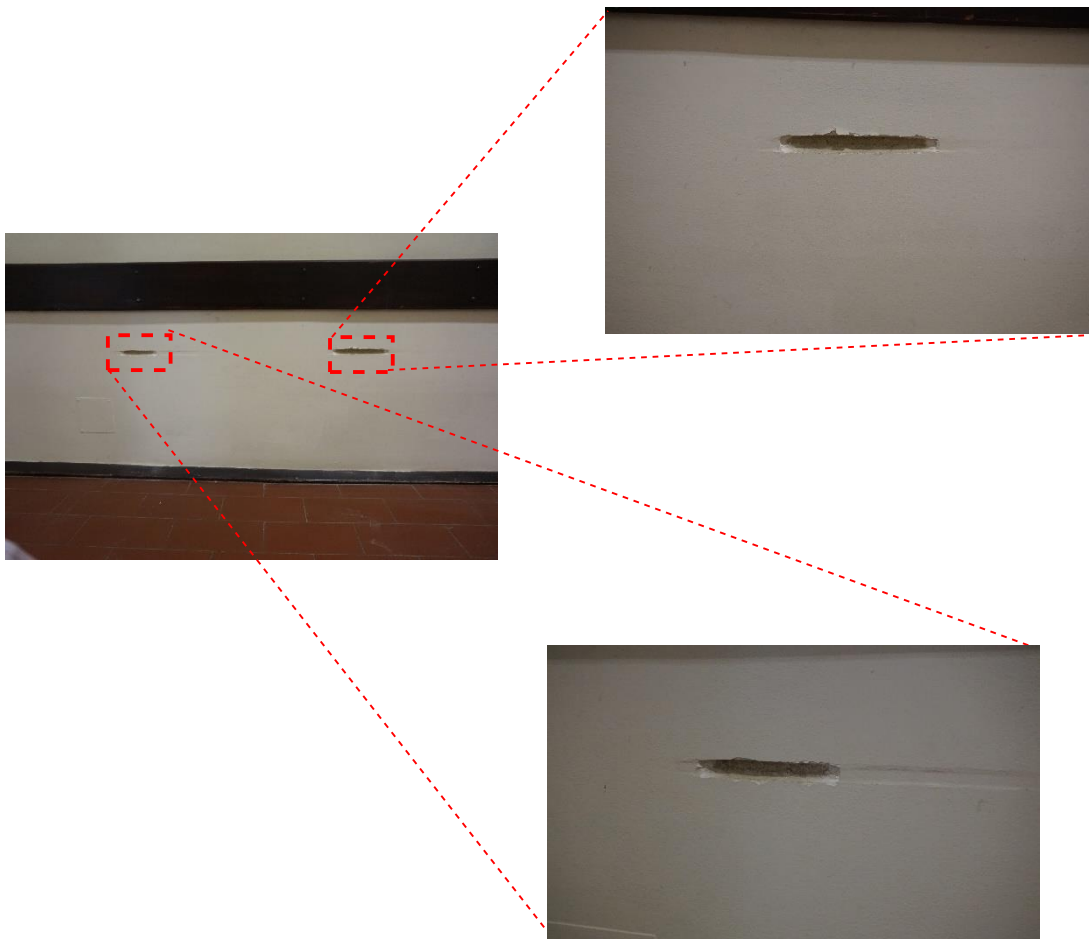
No interior dos quartos observa-se um desgaste da camada de reboco da parede, a um nível inferior, tendo este desgaste uma variação desde muito profundo a pouco profundo, com uma espessura sensivelmente de 2 centímetros. A figura nº 31 exhibe a forma como o reboco se apresenta desgastado.

Figura 31 – Desgaste do Reboco nos quartos

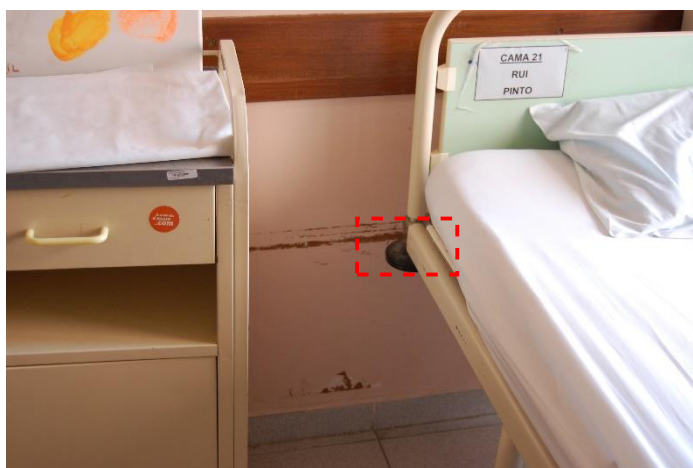
Os “batentes” ao longo dos anos vão perdendo a borracha que apresentam na sua periferia, tornando-se num material bastante rígido, que faz com que ao colidir com a parede provoque desgaste, em certos casos com alguma profundidade. Através da figura nº 32, é possível verificar a colisão entre os “batentes” das camas e a parede, neste caso do edifício 16 A (Edifício de Reabilitação e Residência Psiquiátrica).

Figura 32 – Exemplo do desgaste do reboco nos quartos

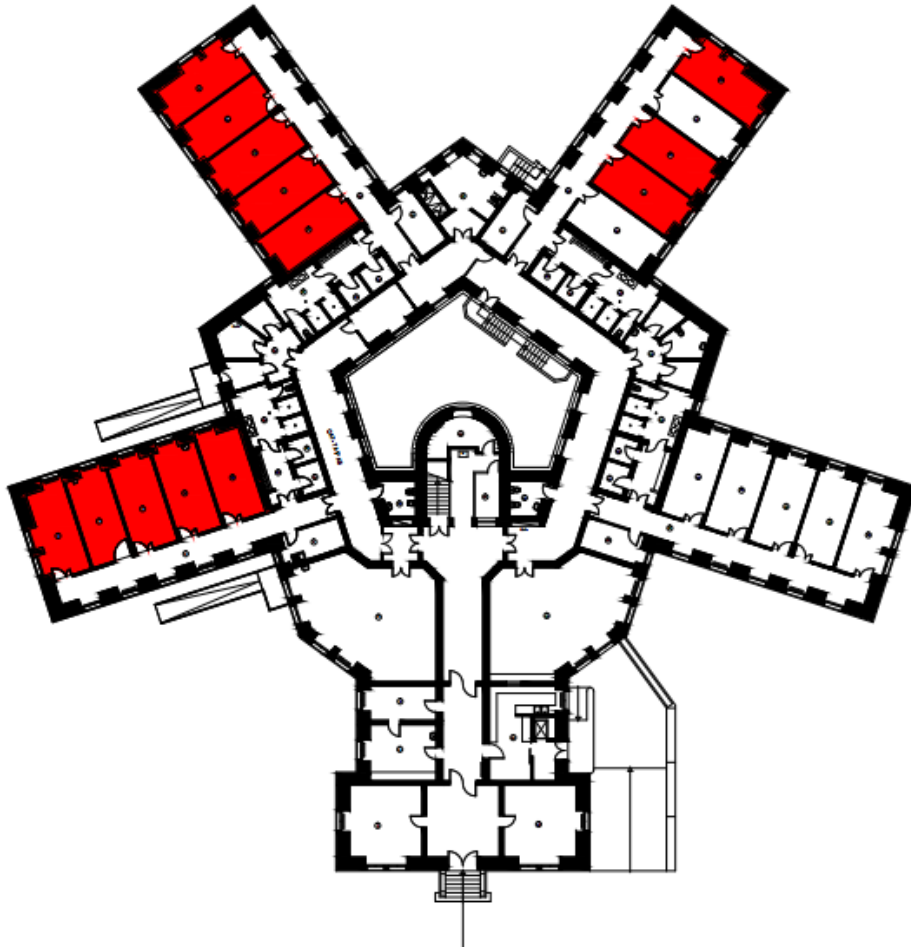
Através da figura 33 observa-se em planta a localização a vermelho de todos os quartos onde o reboco foi desgastado devido à colisão dos “batentes” das camas com a parede:

Figura 33 – Localização do desgaste do reboco nos quartos

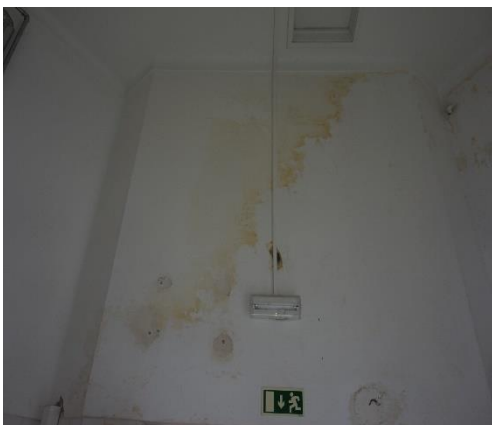
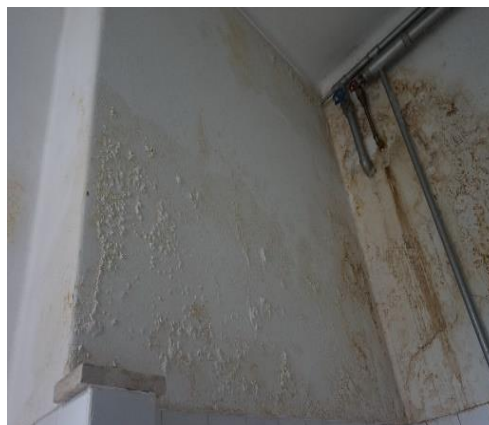
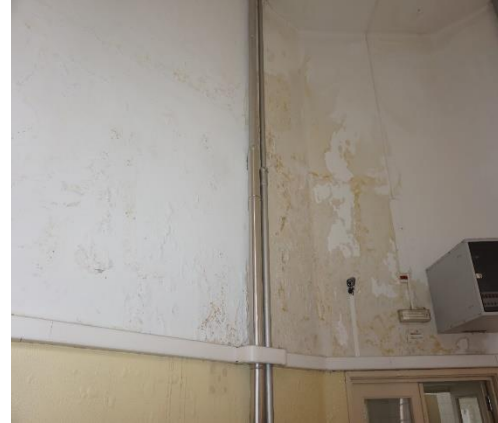
Nas instalações sanitárias do edifício 21B bem como nas zonas adjacentes, verifica-se uma expressiva presença de humidades nas paredes e nos tetos, o que por sua vez origina um grande número de patologias no edifício, como se pode verificar nas figuras nº 34 a 37, destacando-se as seguintes:

Figura 34 – Manchas de humidade na parede

Figura 35 – Eflorescências e Criptoflorescências na parede

Figura 37 – Manchas de humidade na parede

O aparecimento expressivo das humidades nas paredes e nos tetos do edifício 21B, é devido a infiltrações provenientes do piso superior pertencente a outra entidade de Saúde: “CAT - TAIPAS”. É um caso complicado de análise, visto que é necessário perceber de onde surgem as infiltrações do piso superior.

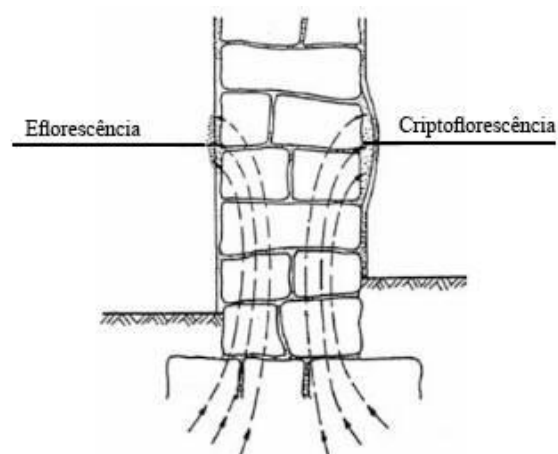
As eflorescências e as criptoflorescências são fenómenos originados pela penetração da humidade no revestimento, dissolvendo os sais contidos nos paramentos. Como consequência, dá-se a evaporação da humidade penetrada no revestimento, que originará a cristalização dos sais à superfície (eflorescências) ou no interior do revestimento (criptoflorescências) (Saint-Gobain Weber, 2013). A figura nº 38 representa a formação das eflorescências e das criptoflorescências.

Figura 38 – Formação de eflorescências e criptoflorescências

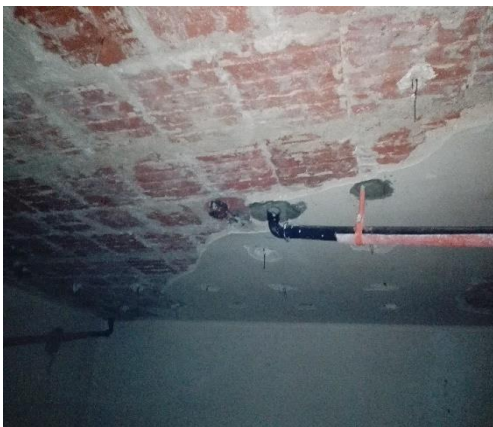
Porém, através da inspeção visual no interior do alçapão, que permite o acesso entre o teto das instalações sanitárias e o teto da laje do piso superior, verifica-se um destacamento do revestimento, apresentando zonas húmidas, o que vem confirmar que a origem das patologias nas paredes e nos tetos é devida a infiltrações do piso superior pertencente à entidade “CAT - TAIPAS”.

As figuras nº 39 e 40 ilustram o estado atual do interior do alçapão, verificando-se, conforme referido, destacamentos acentuados ao nível do revestimento.

Figura 39 – Destacamento do Revestimento da Laje aligeirada

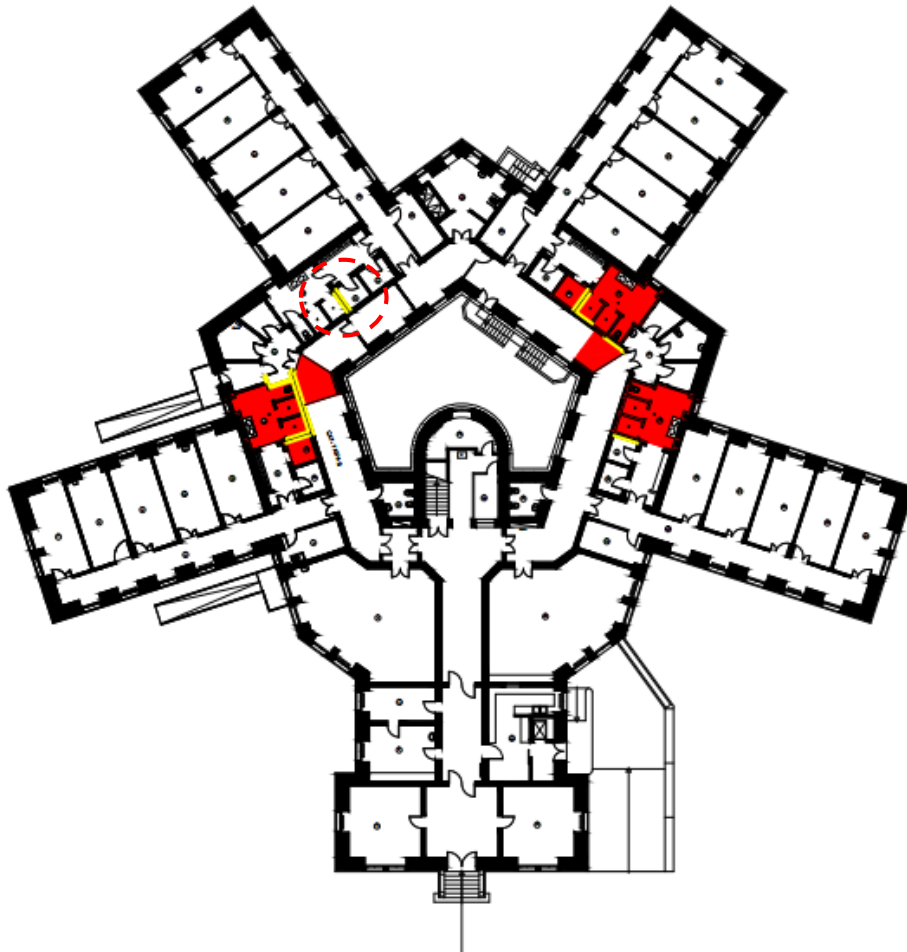
Através da figura nº 41 observa-se em planta a localização de todas as zonas afetadas pela humidade, tendo as zonas a vermelho a representar os tetos afetados pela humidade e as linhas amarelas as paredes:

Figura 41 – Localização da humidade nas paredes e nos tetos

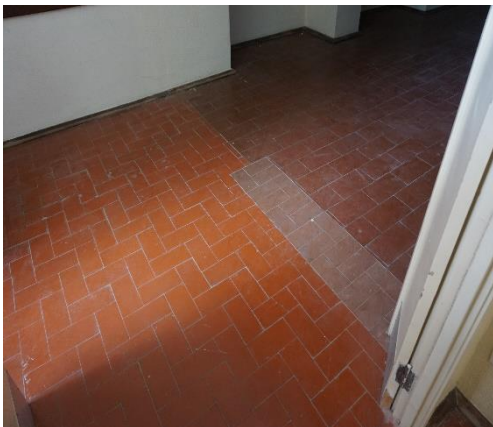
A grande maioria do pavimento do edifício 21B apresenta problemas de empolamento, afetando neste caso o revestimento cerâmico, que acaba por se destacar e por vezes fissurar. É fácil de se perceber através das figuras nº 42 a 45 que o pavimento foi várias vezes reparado, de forma deficiente ficando esteticamente pouco apelativo, devido à colocação de material distinto do inicialmente assente.

Figura 42 – Reparação dos empolamentos do pavimento

A estrutura resistente do pavimento é essencialmente em madeira, revestida por uma betonilha e por um material cerâmico na face de desgaste (Laje mista). Como é sabido, a madeira sofre dilatações e contrações ao longo do ano, devido a variações térmicas e de humidade. Nesse processo de dilatação e contração da madeira, a betonilha e o revestimento cerâmico, por apresentarem distintos coeficientes de dilatação térmica, não têm a capacidade de acompanhar o “movimento” da madeira, o que origina o fenómeno de empolamento do pavimento.

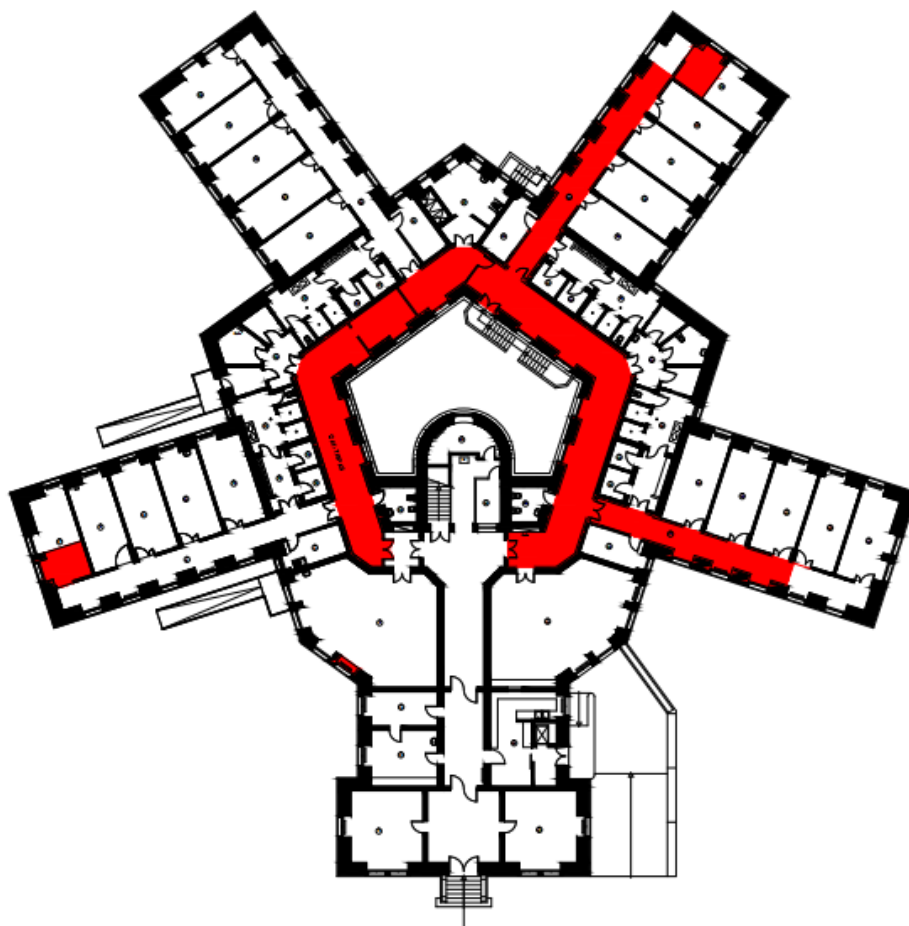
Através da figura nº 46 observa-se em planta a localização a vermelho dos pavimentos que apresentam a patologia anteriormente descrita:

Figura 46 – Localização dos pavimentos que apresentam fenómenos de empolamento

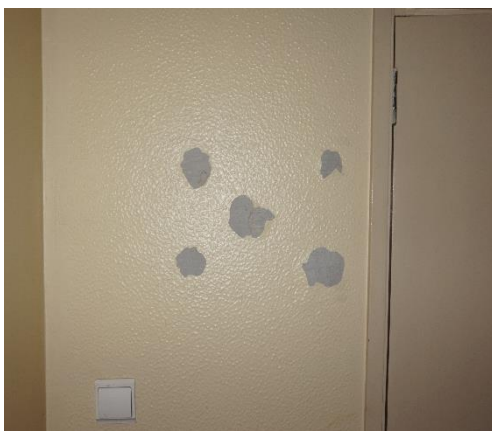
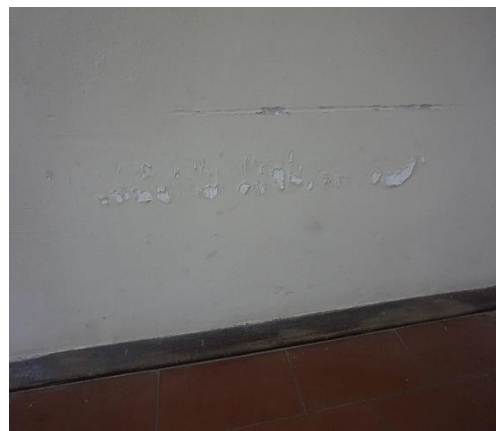
Nas paredes interiores, observam-se pontualmente descasques da pintura, predominantemente ao nível dos tetos e em algumas paredes. O descasque da pintura apresenta um estado de deterioração relativamente avançado nas zonas dos tetos (figuras nº 47 a 50).

Figura 47 – Descasque da pintura na parede

Figura 48 – Descasque da pintura na parede

O descasque da pintura nos tetos, num dos casos, poderá ser devida a problemas de humidade que são provenientes do piso superior, pertencente a outra entidade de saúde - “CAT - TAIPAS”; enquanto a restante é devida a humidade infiltrada pelo exterior, antes de se proceder à troca do caixilho de madeira para PVC.

A humidade ao infiltrar-se no revestimento ao longo do tempo, fará com que a tinta se vá destacando aos poucos da superfície, ficando com o aspeto atual. Em relação aos destacamentos nas paredes, as causas que poderão estar na origem do aparecimento desta patologia são:

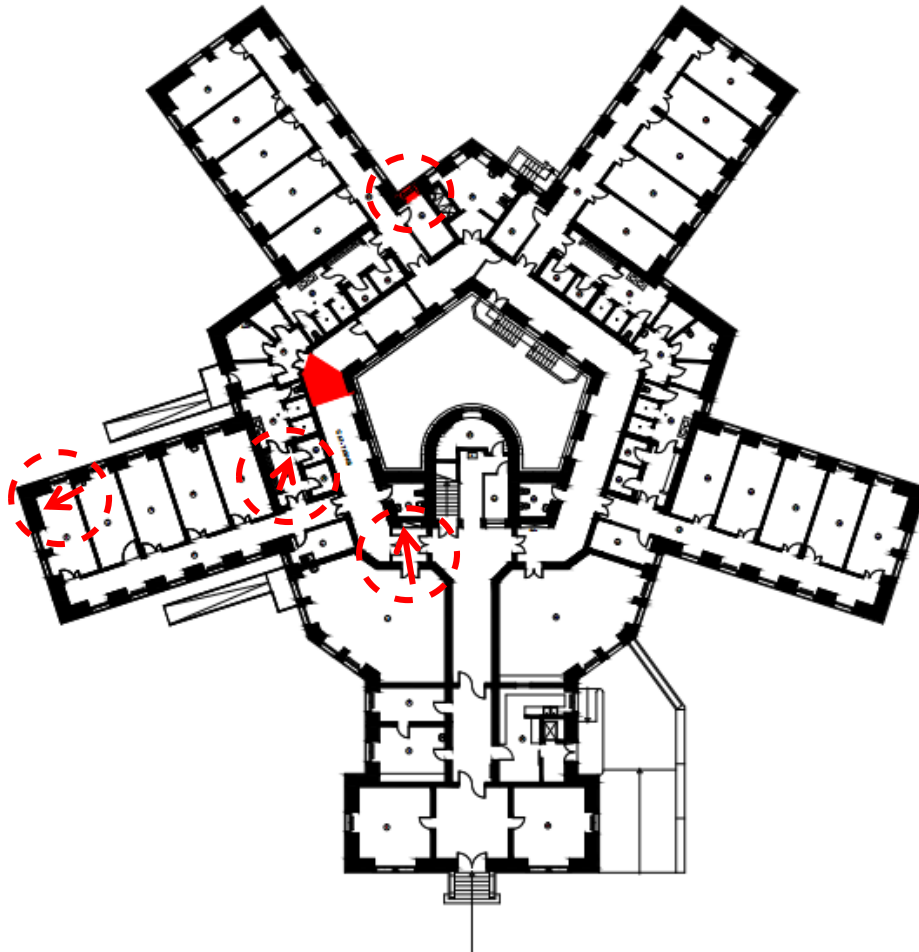
Através da figura nº 54 observa-se em planta a localização das zonas onde a pintura se está a destacar, com a indicação através de setas as paredes e a cheio os tetos:

Figura 51 – Localização dos descasques da Pintura

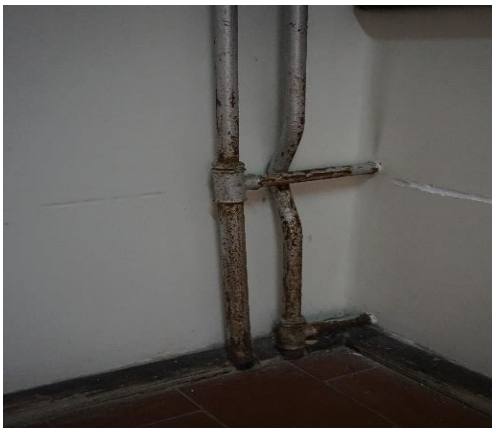
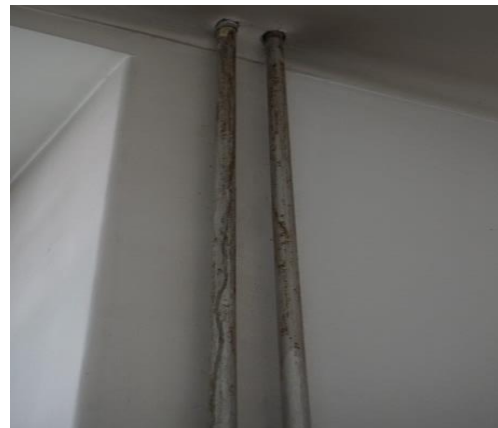
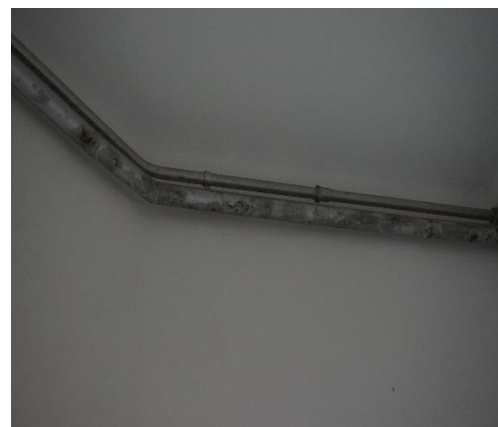
As redes de abastecimento de água quente e fria no interior do edifício 21B são em aço galvanizado, apresentando no geral uma forte oxidação em toda a tubagem. As figuras nº 52 a 55 permitem verificar o grau de deterioração das referidas tubagens.

Figura 52 – Oxidação das Redes de abastecimento de água

Figura 53 - Oxidação das Redes de abastecimento de água

Figura 55 - Oxidação das Redes de abastecimento de água

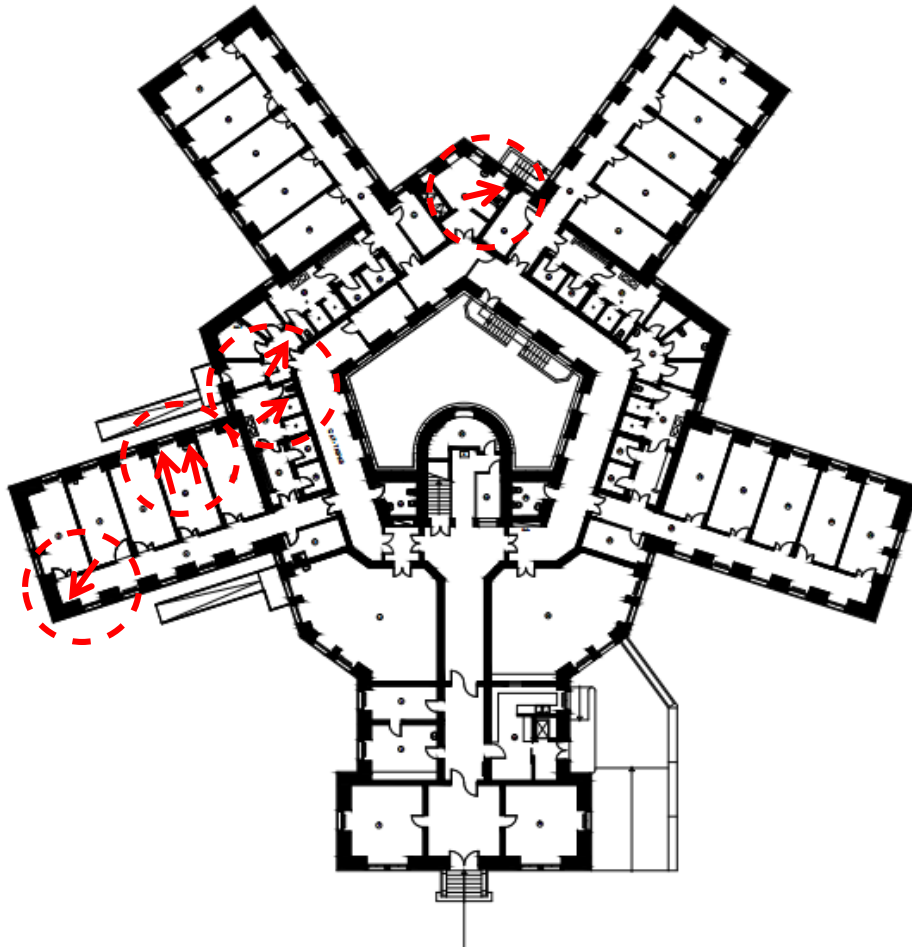
Através da figura nº 56 observa-se em planta a localização das redes de abastecimento de água que apresentam as patologias anteriormente referidas:

Figura 56 – Localização das redes de abastecimento oxidadas

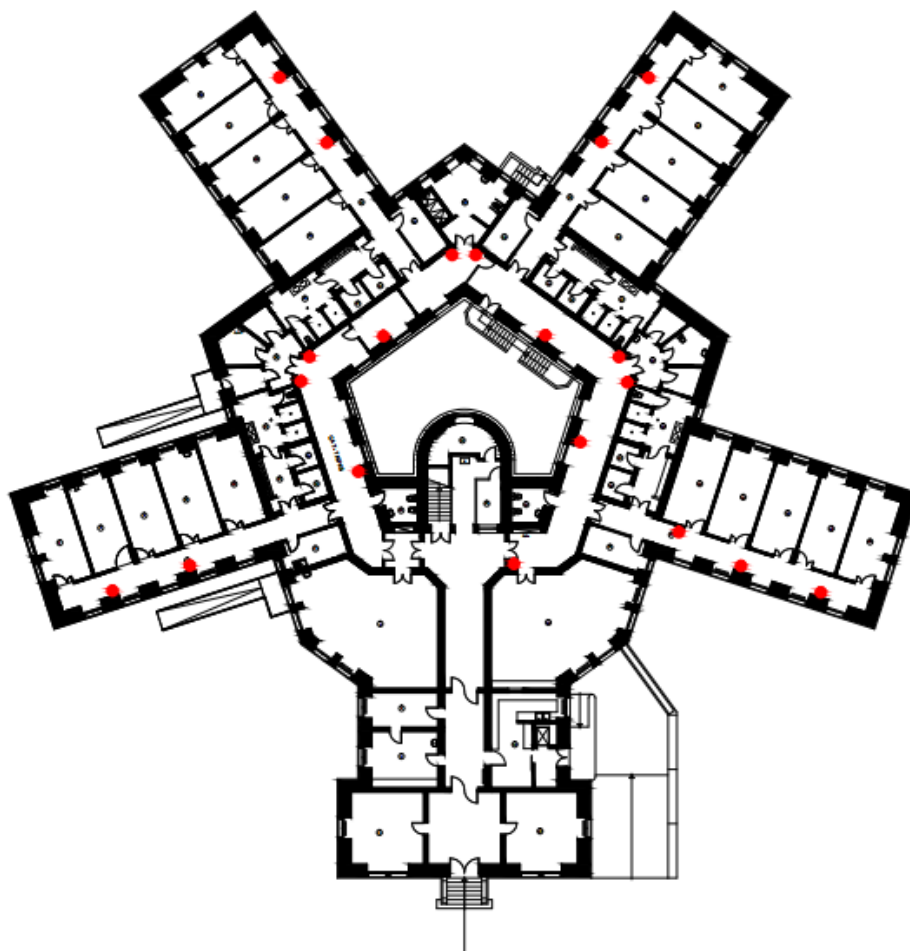
Através da figura nº 59 observa-se em planta a localização das redes de abastecimento de água quente que apresentam deformações ao longo da tubagem:

Figura 59 – Localização das redes de abastecimento de água quente

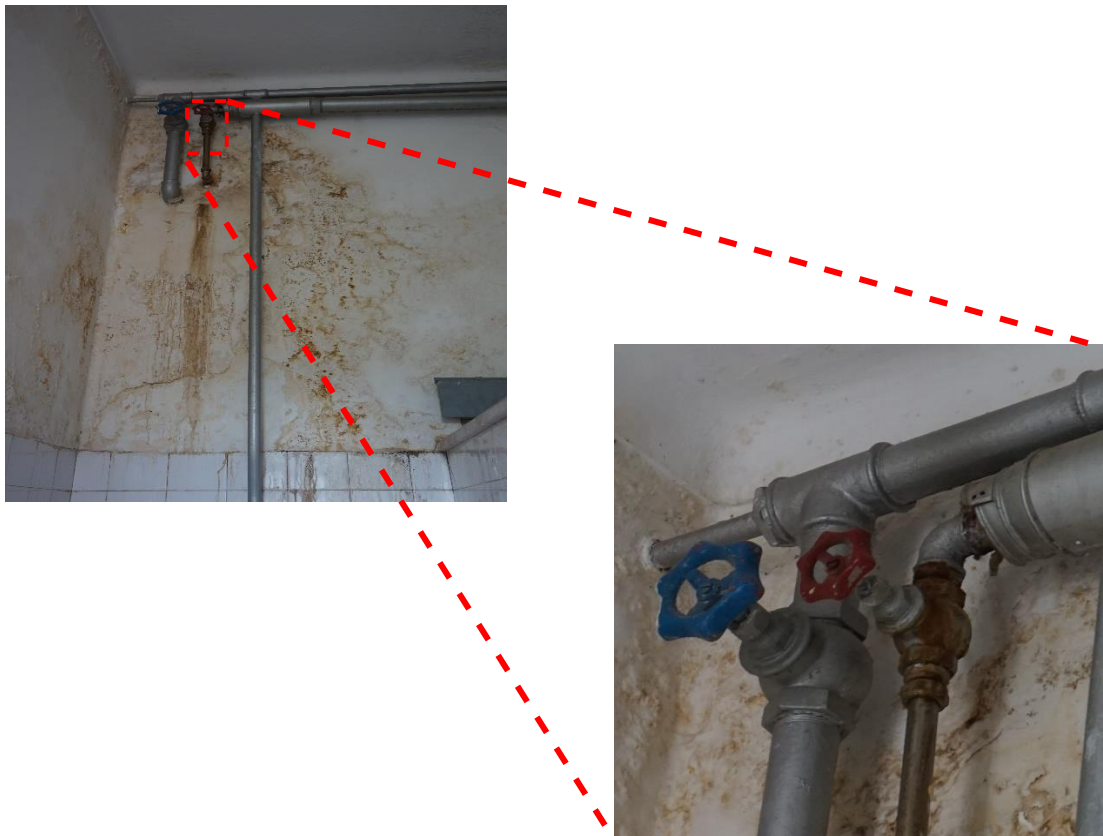
No interior de uma das instalações sanitárias, localizada em planta no compartimento nº 15 (instalação sanitária pessoal), observam-se sinais evidentes de fuga de água numa das canalizações. É possível observar, na figura nº 60 a oxidação na zona da junção de duas canalizações.

É também visível através de uma inspeção visual os danos causados no revestimento da parede pela fuga de água naquela canalização.

Figura 60 – Fuga de água e oxidação da tubagem

O aço galvanizado, tal como qualquer outro material, apresenta um tempo de vida útil, após a qual o material tende a degradar-se. Essa degradação traduz-se por oxidações, com potencial rutura das canalizações.

A fuga de água na canalização originou graves problemas no revestimento da parede, com o aparecimento de manchas amareladas, eflorescências e criptoflorescências.

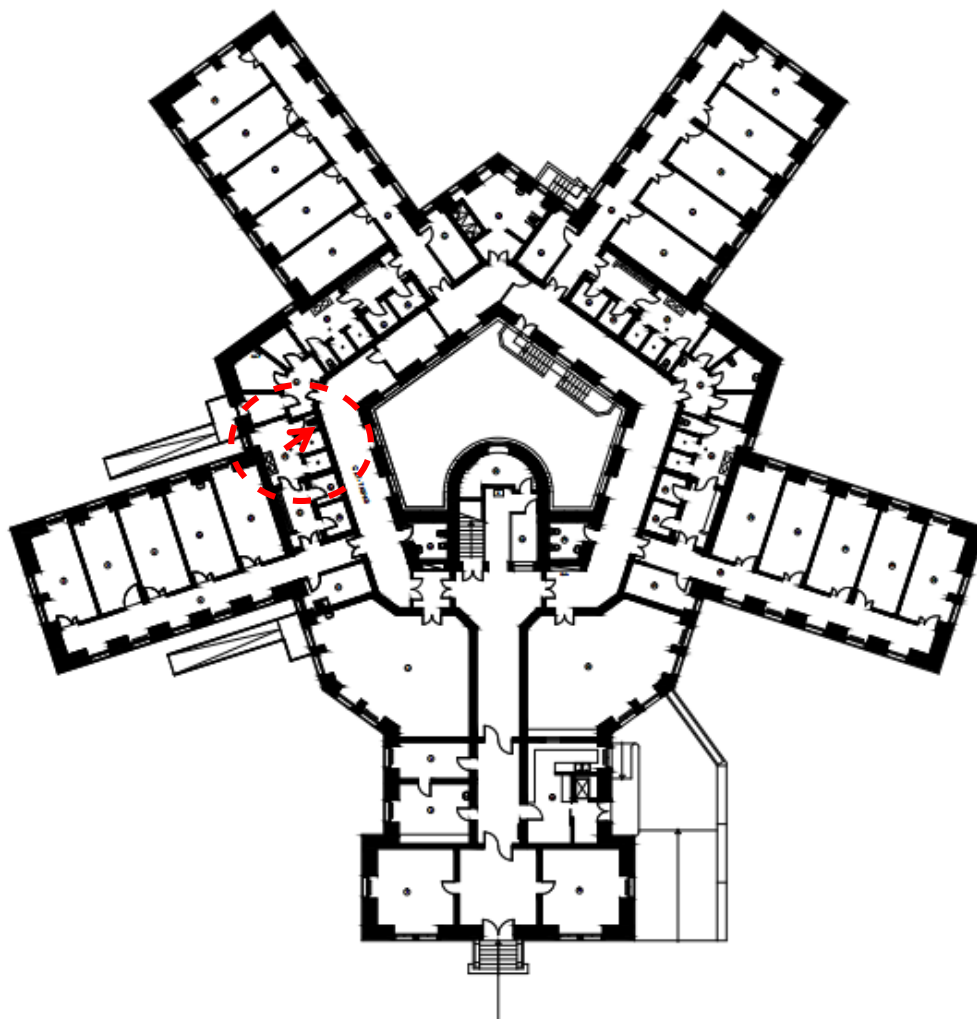
Através da figura nº 61 observa-se em planta a localização da canalização que apresenta a patologia anteriormente descrita:

Figura 61 – Localização da fuga de água numa canalização

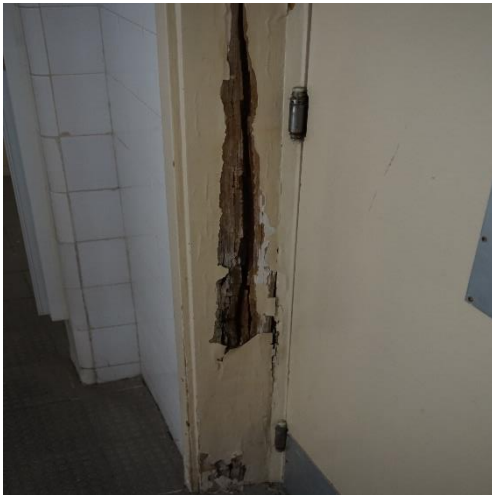
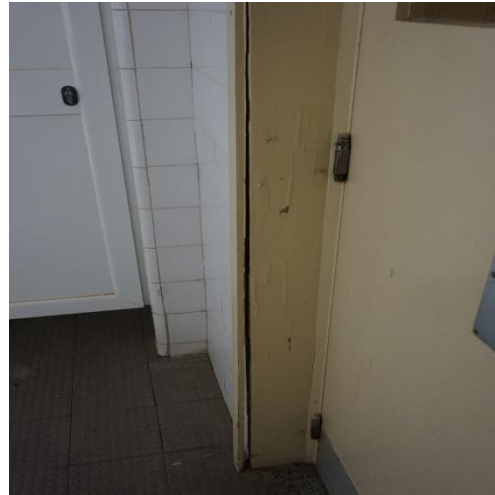
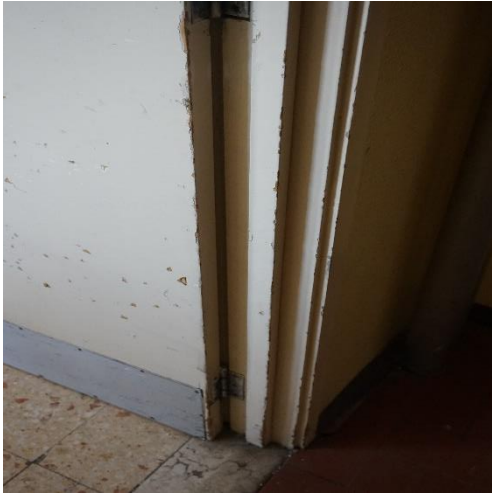
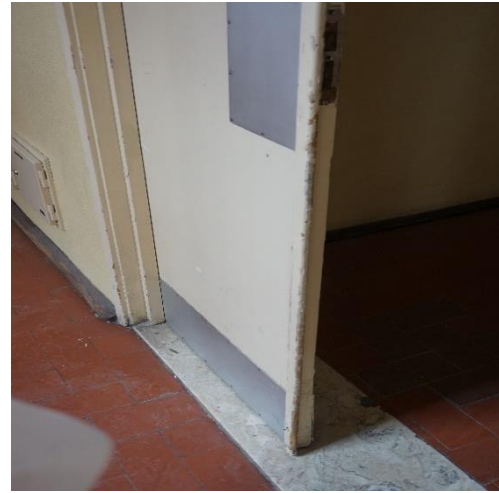
As portas interiores e os aros do edifício 21B são todos em madeira, apresentando sinais de apodrecimento, destacamento, bem como de envelhecimento e descasque da pintura. O apodrecimento das portas é mais visível nas zonas húmidas, como nas instalações sanitárias, enquanto o envelhecimento e descasque da pintura é mais frequente nas portas dos quartos, salas de convívio e dos arrumos (figura nº 62 a 65).

Figura 62 – Apodrecimento do aro da porta de madeira

Figura 63 – Destacamento do aro da porta de madeira

Figura 64 – Deterioração da porta de madeira

Figura 65 – Deterioração da porta de madeira

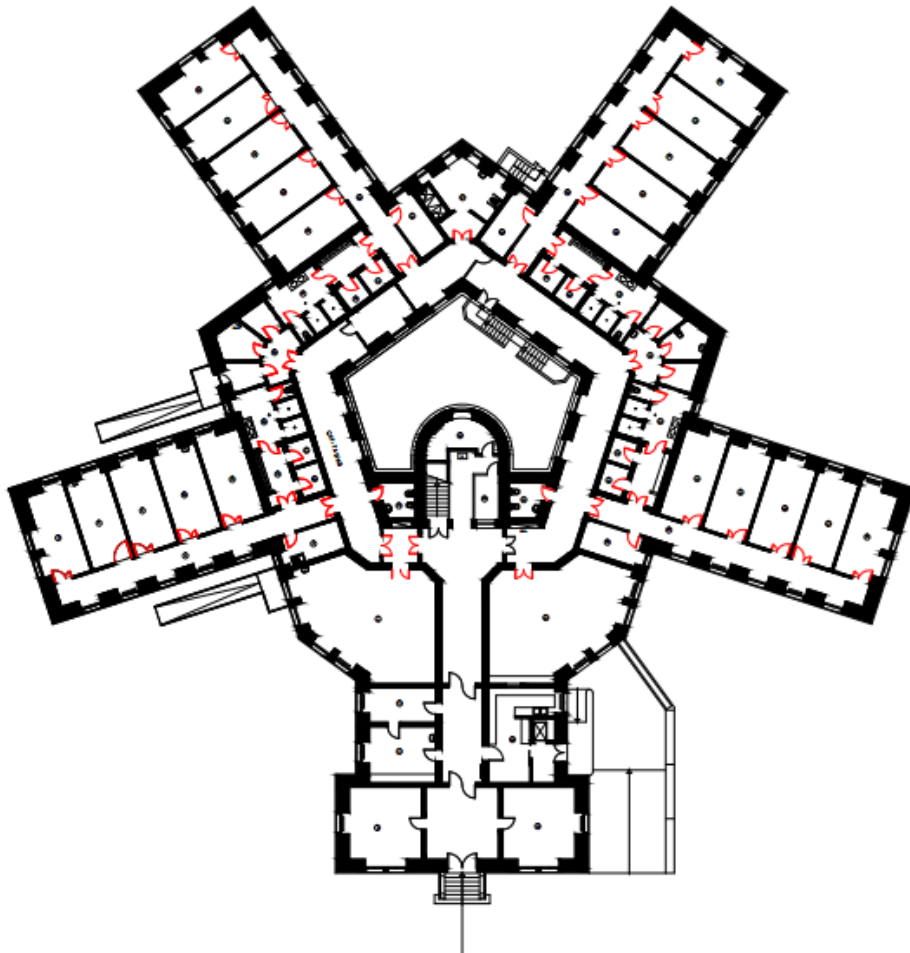
Através da figura nº 66 observa-se em planta a localização das portas de madeira a vermelho que apresentam as patologias anteriormente descritas:

Figura 66 – Localização das redes de abastecimento de água oxidadas

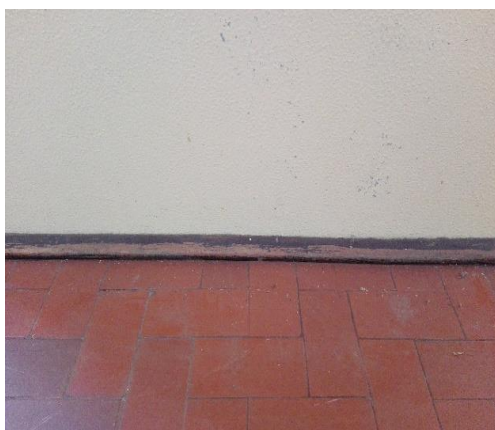
O envelhecimento dos rodapés é uma patologia corrente em edifícios deste tipo, com a agravante de este edifício estar devoluto desde maio de 2014. O envelhecimento dos rodapés é bastante perceptível nos quartos, corredores e nas salas de convívio, apresentando uma tonalidade mais clara (figuras nº 67 e 68).

Figura 67 – Envelhecimento dos rodapés em madeira

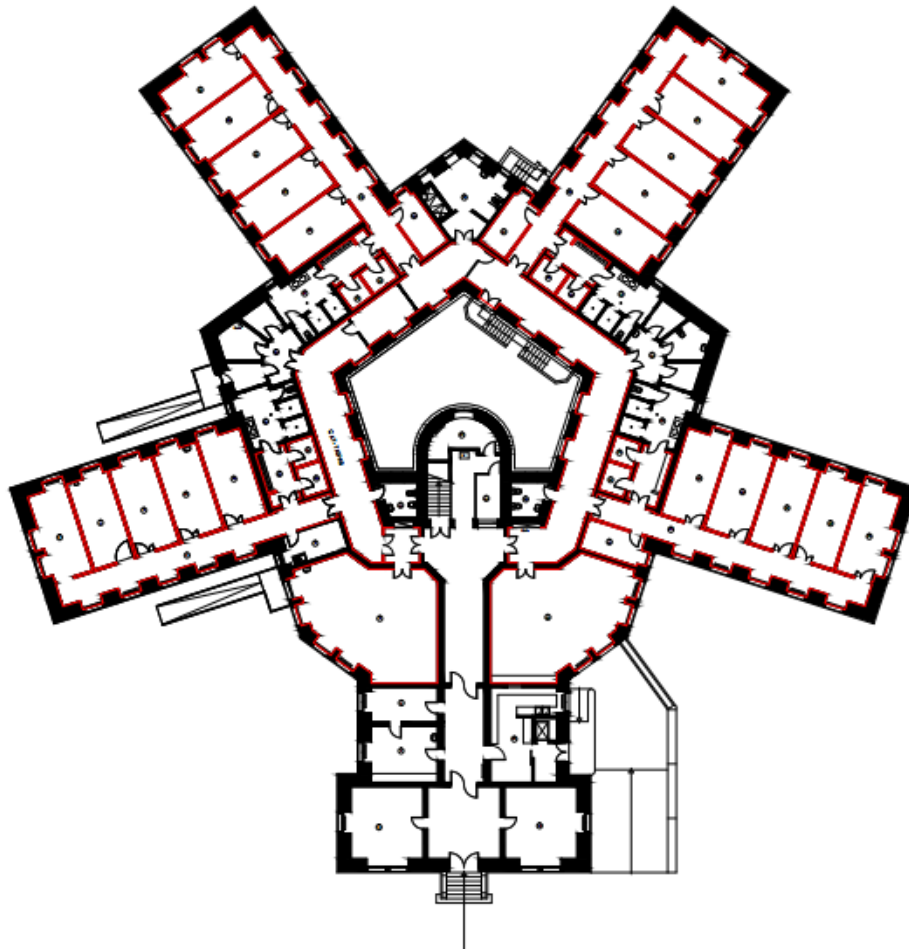
Através da figura nº 70 observa-se em planta a localização dos rodapés a vermelho que apresentam as patologias anteriormente descritas:

Figura 69 – Localização dos rodapés em madeira deteriorados

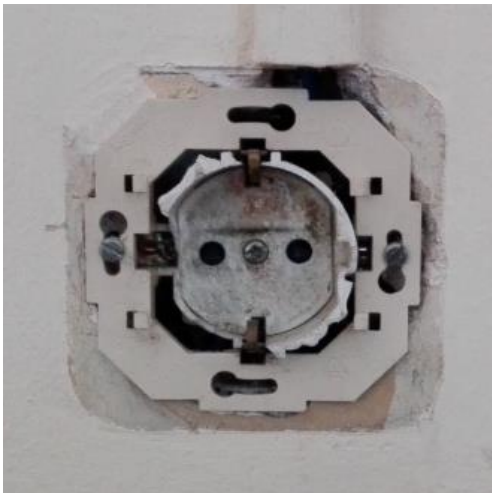
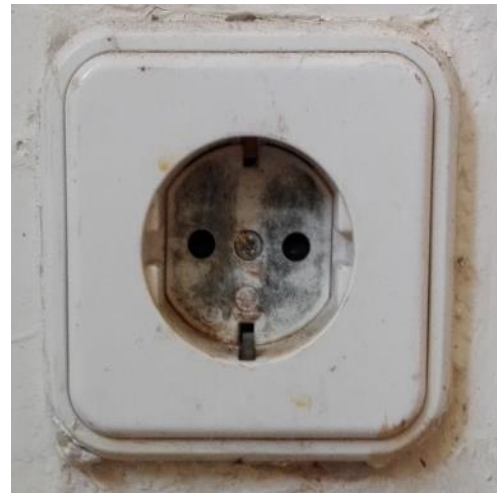
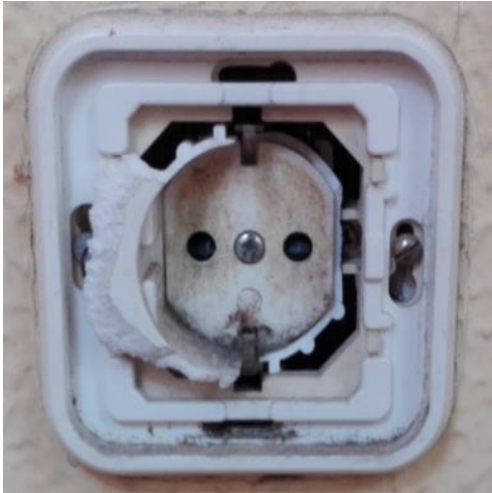
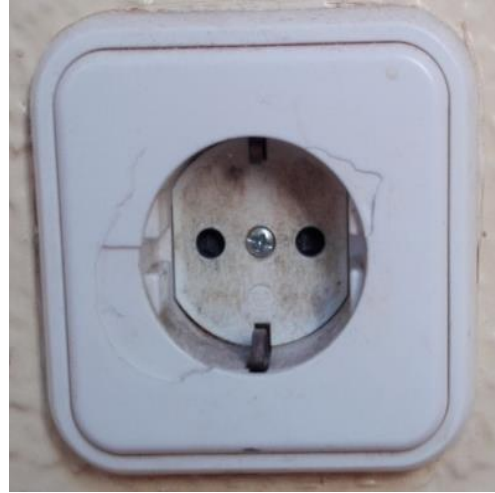
As figuras nº 70 a 73 mostram as deficiências que algumas tomadas elétricas apresentam no interior do edifício.

Figura 70 – Desencaixe do espelho da tomada elétrica

Figura 71 – Curto circuito da tomada elétrica

Figura 72 – Sinais de colisão no espelho da tomada elétrica

Figura 73 - Sinais de colisão no espelho da tomada elétrica
