Reabilitação do Edifício 21B do Centro Hospitalar Psiquiátrico de Lisboa

Memória Descritiva e Justificativa

FÁBIO RUBEN SEMEDO LOPES
(Licenciado em Engenharia Civil)

Outubro de 2016

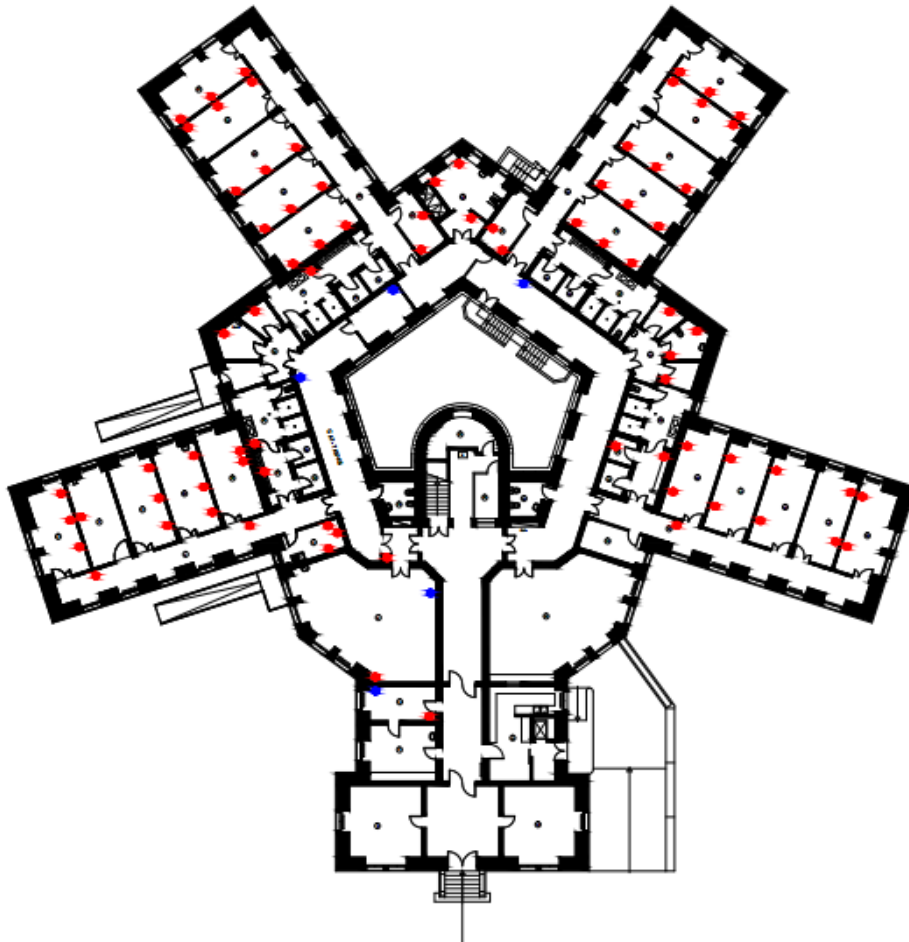
Através da figura nº 74 observa-se em planta a localização das tomadas elétricas a vermelho e a azul, sendo as vermelhas que apresentam um bom estado de conservação e azul um mau estado de conservação.

Figura 74 – Localização das tomadas elétricas

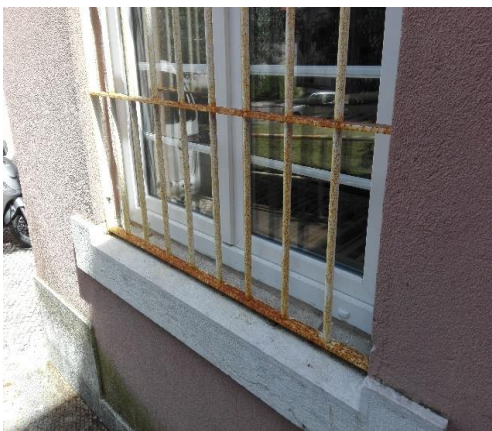
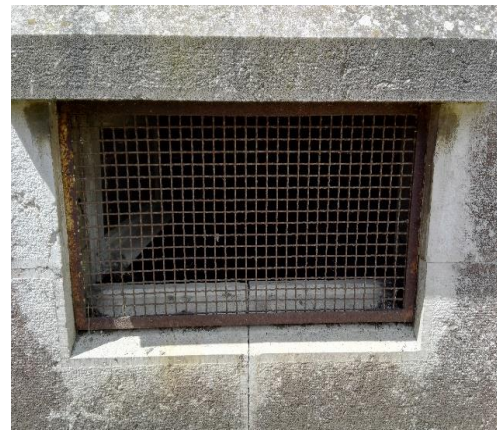
Algumas janelas do edifício apresentam um gradeamento em ferro, verificando-se sinais visíveis de oxidação e um ligeiro desgaste ao nível da pintura. Pode-se verificar na figura nº 75 e 76 que o estado de deterioração é mais elevado nos gradeamentos das janelas das caves.

Figura 75 – Oxidação do gradeamento da janela do rés-do-chão

Figura 76 – Oxidação do gradeamento da janela da cave

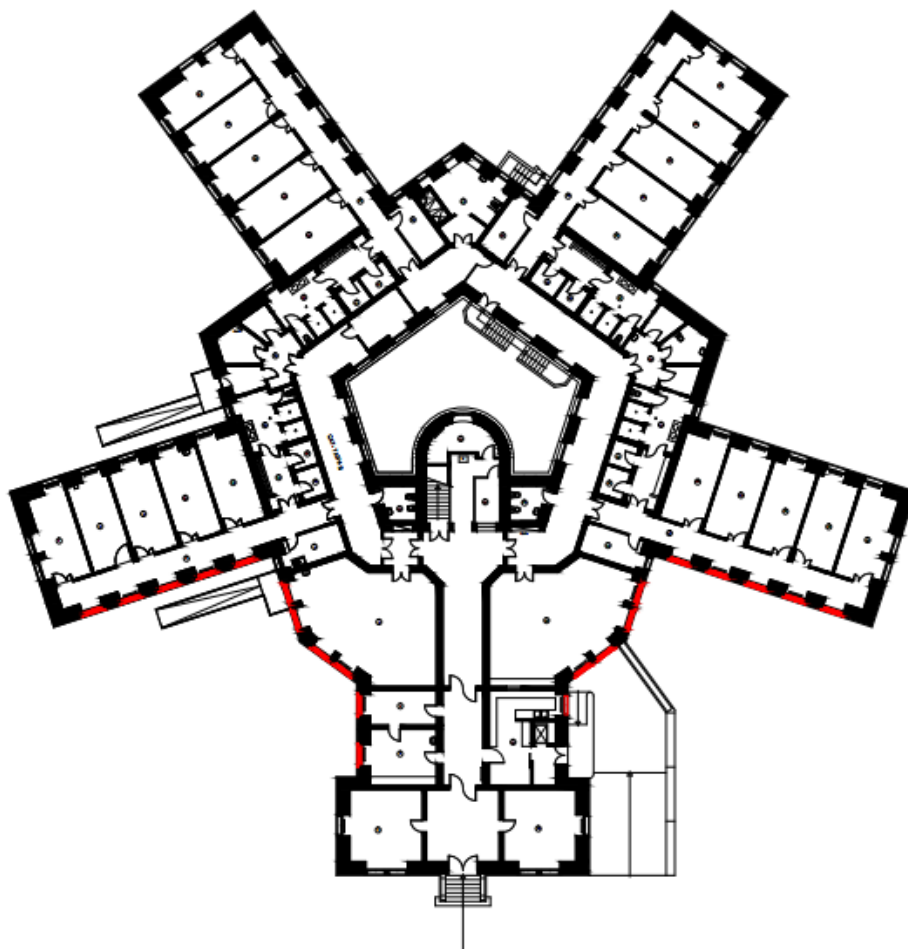
Através da figura nº 77 observa-se em planta a localização dos gradeamentos ao nível do Rés-do-chão que apresentam as patologias anteriormente descritas:

Figura 77 – Localização dos gradeamentos das janelas oxidados

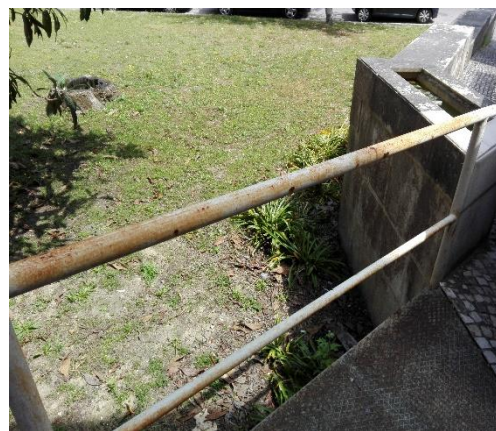
Figura 79 - Oxidação do corrimão

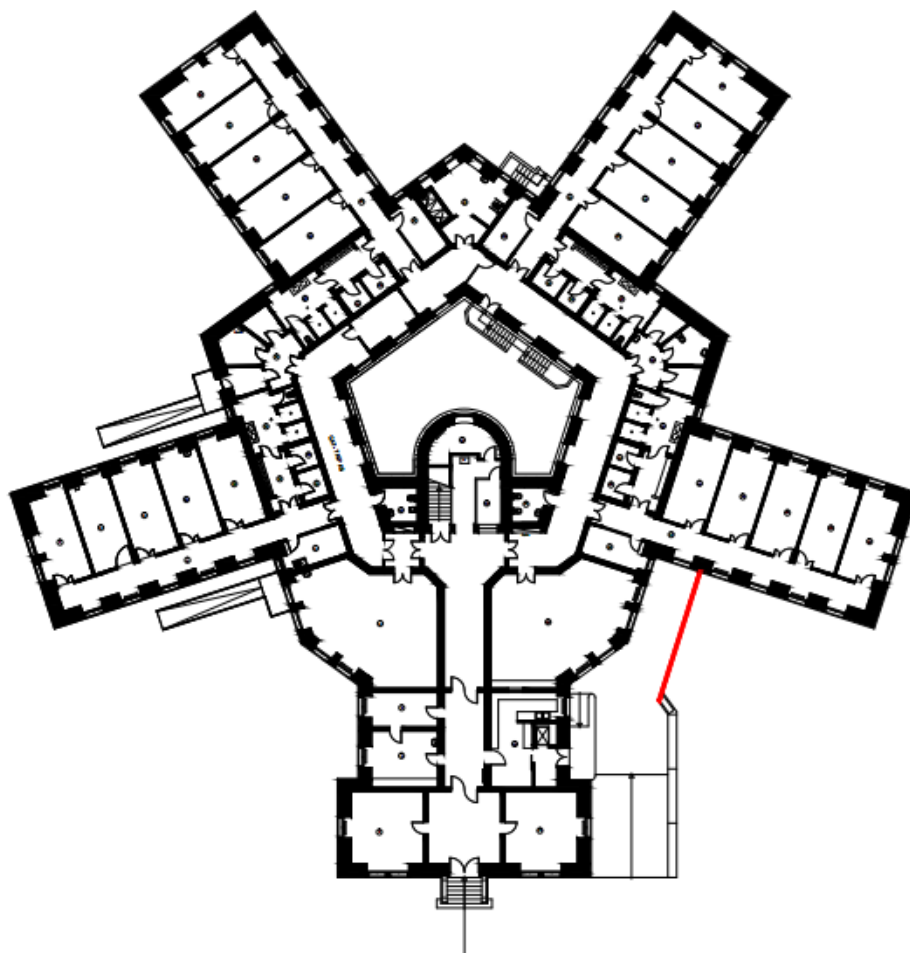
Na figura nº 80 observa-se em planta a localização, a vermelho, do corrimão que apresenta a patologia anteriormente descrita:

Figura 80 – Localização do corrimão oxidado

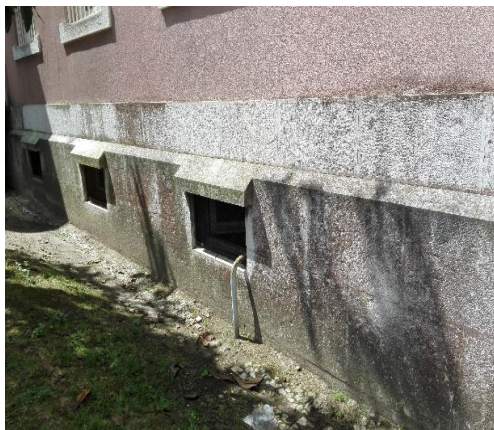
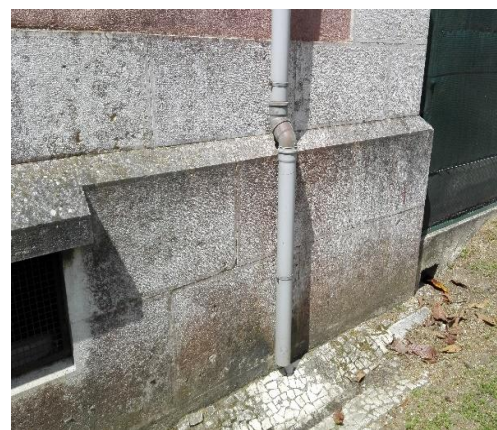
A fachada do edifício é revestida por uma pedra de lioz em toda a sua periferia, que apresenta uma forte deterioração em certas zonas, notando-se visualmente manchas negras, colonização biológica e sujidade, conforme se pode observar nas figuras nº 81 e 82. A pedra de Lioz é um calcário compacto formado há cerca de 97 milhões de anos (Cretácico), apresentando fósseis abundantes, entre os quais se destacam lamelibrânquio, designados de rudistas (Campos, 2011).

Figura 81 – Colonização biológica, manchas negras e sujidade na pedra de Lioz

Figura 82 – Colonização biológica, manchas negras e sujidade na pedra de Lioz

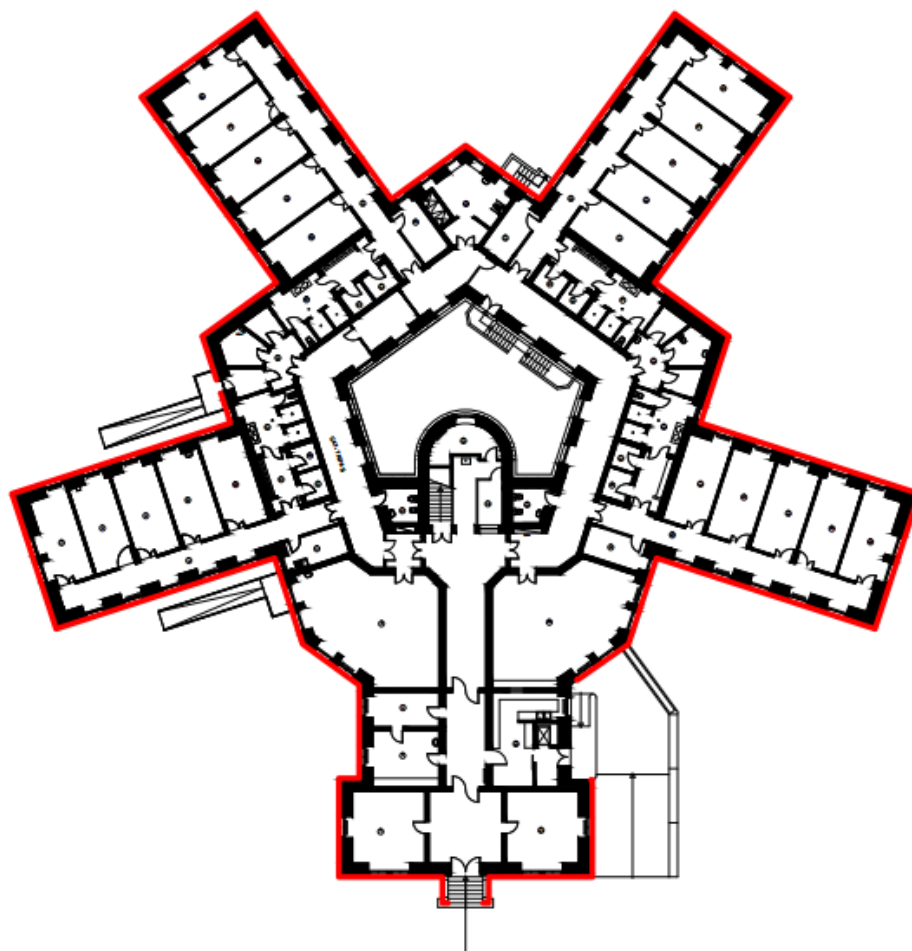
Através da figura nº 83 observa-se em planta a localização das pedras de lioz que apresentam as patologias anteriormente descritas:

Figura 83 – Localização da pedra de lioz deteriorada na fachada

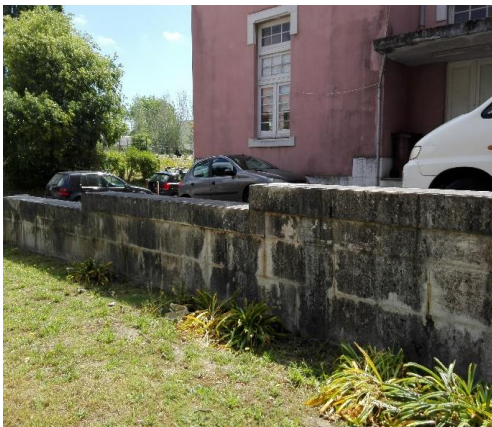
Figura 84 – Colonização biológica, manchas negras e sujidade na pedra de calcário

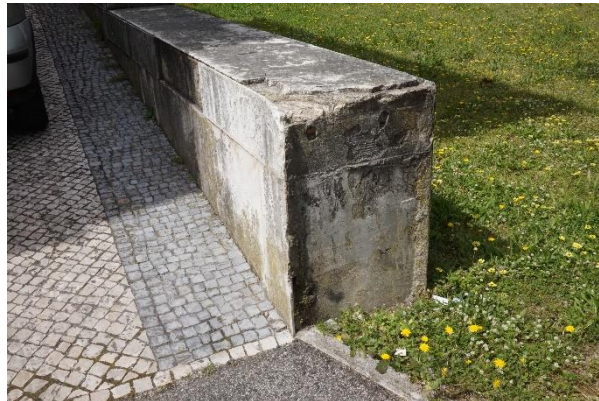
Figura 86 – Colonização biológica, manchas negras, destacamento e sujidade na pedra de calcário

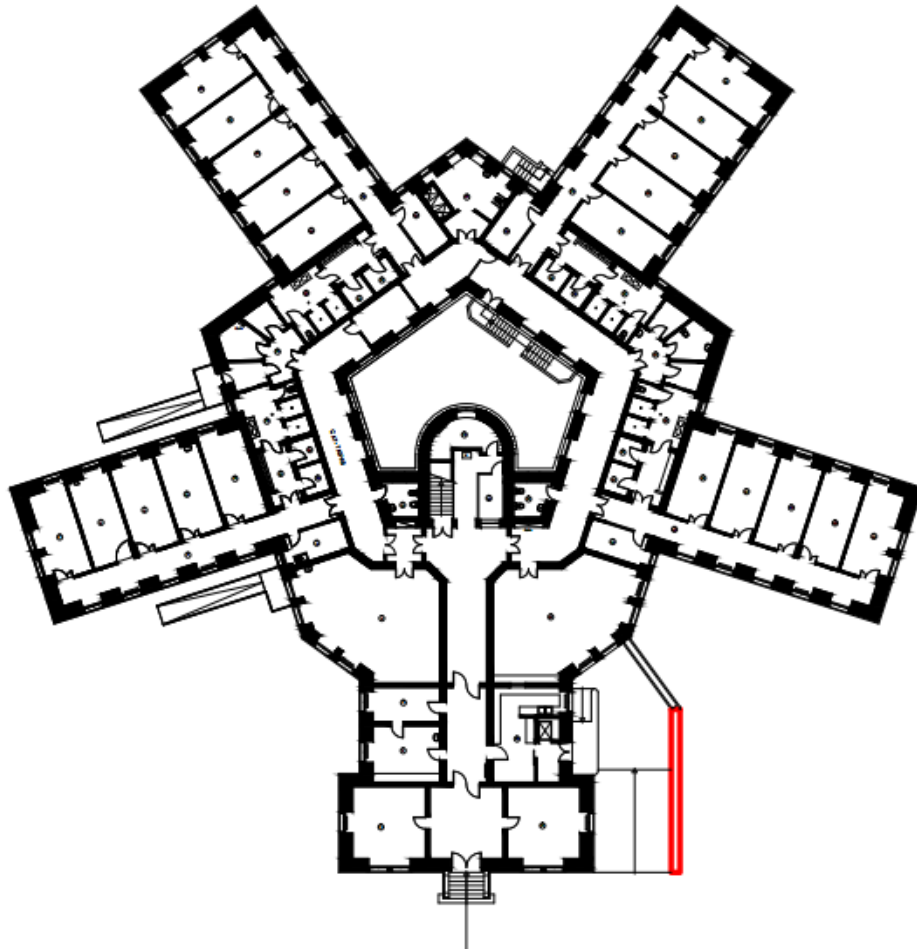
Através da figura nº 87 observa-se em planta a localização do muro sinalizado a vermelho que apresenta as patologias anteriormente descritas:

Figura 87 – Localização do muro deteriorado

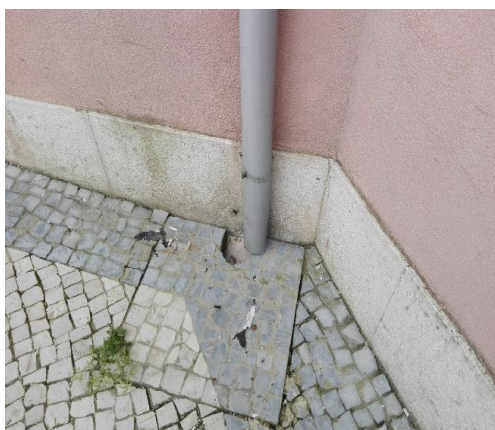
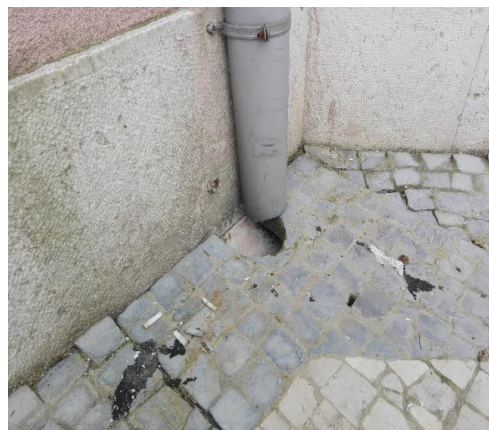
Figura 88 – Posicionamento deficiente do tubo de queda

Figura 89 – Posicionamento deficiente do tubo de queda

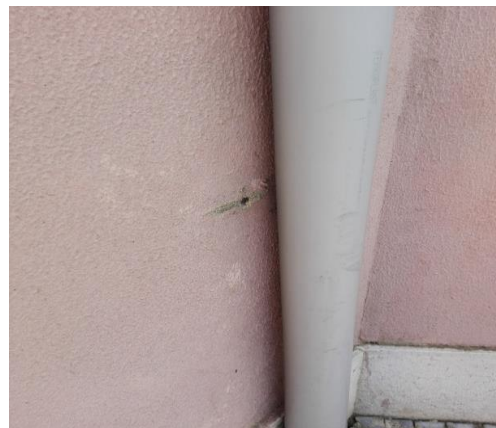
Figura 91 – Sinais de colisão do tubo de queda

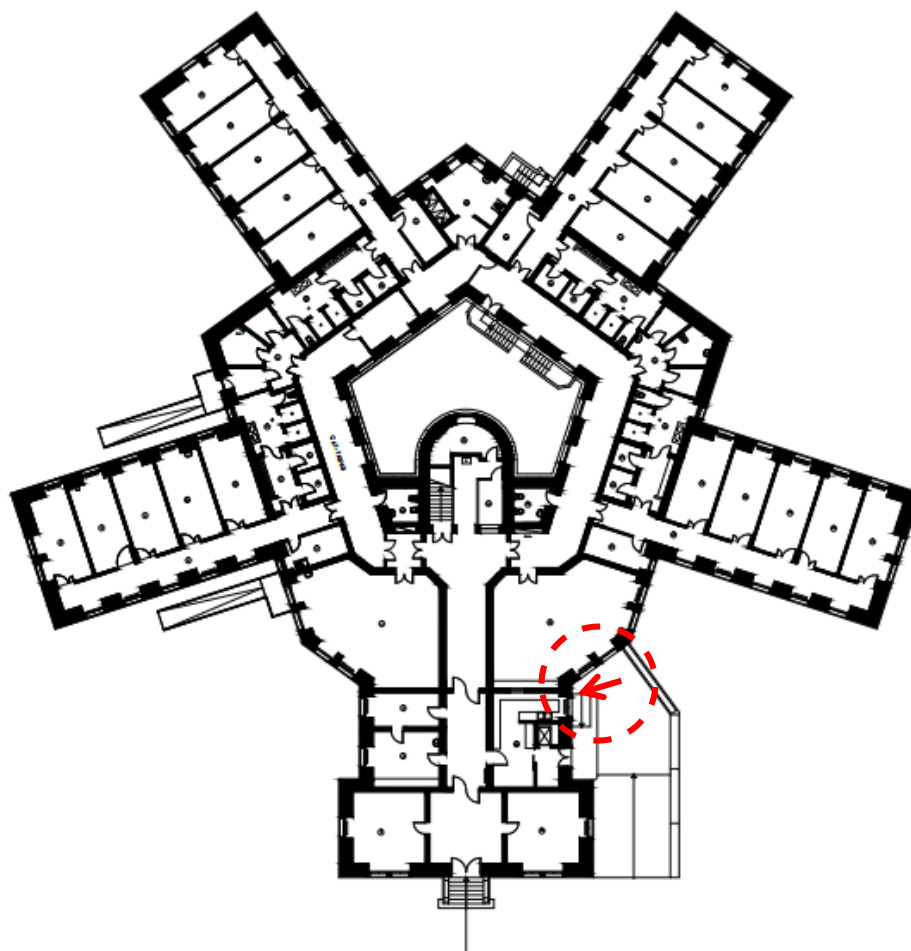
Figura 94 – Localização do posicionamento deficiente do tubo de queda
