Trabalho Final de Estágio
Reabilitação do edifício 31-A do C.H.P.L. – Polo Júlio
de Matos, Ministério da Saúde
Patologias e Técnicas de Intervenção

Relatório de Estágio para obtenção do grau de Mestre em Engenharia Civil na Área de
Especialização de Edificações

Janeiro 2018

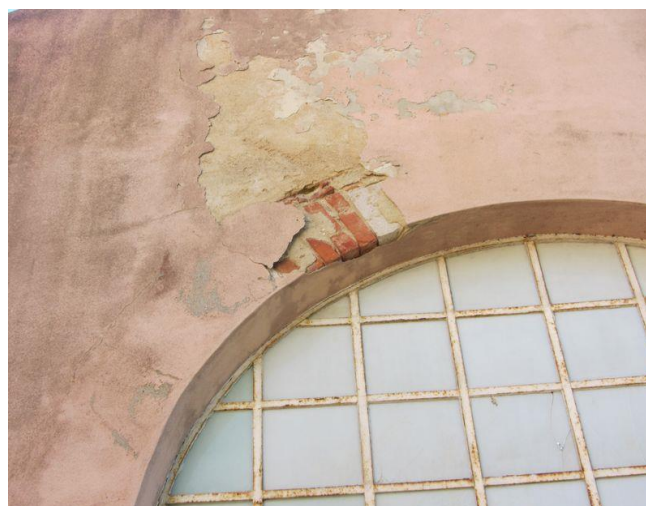
Num edifício adjacente, verificou-se que um dos arcos dos vãos de janela, idênticos aos do edifício em estudo, se apresentava degradado. Na fotografia em baixo, consegue-se identificar a constituição do arco romano, sendo os elementos constituintes tijolo de burro (tijolo maciço).

Figura 29- Degradação de arco com tijolo maciço em evidência. Fonte: Autor, setembro 2017.

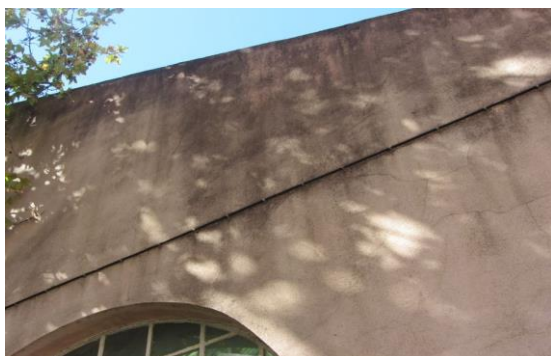
O edifício apresenta manchas de humidade na parte superior das fachadas principal e de tardoz, sendo esta patologia originada pela escorrência de água da chuva.

Figura 58- Mancha de humidade na parte superior da fachada de tardoz. Fonte: Autor, outubro 2017.

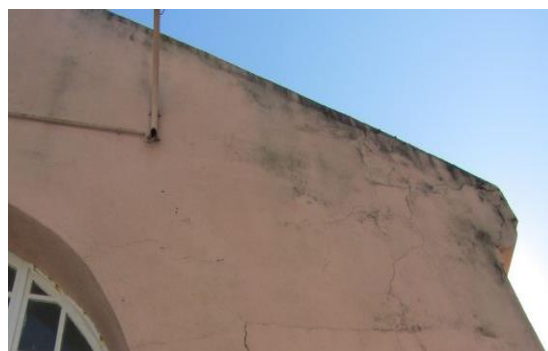
Figura 57- Mancha de humidade na parte superior da fachada principal. Fonte: Autor, outubro 2017.

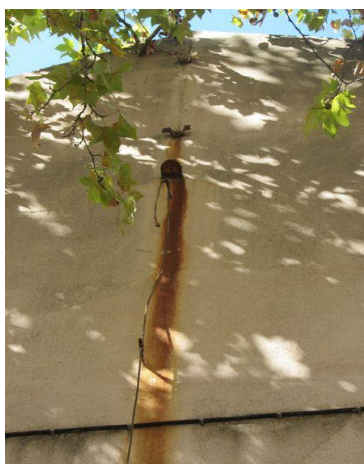
A fachada de tardoz apresenta ainda uma mancha ferrosa, originada por um suporte, de metal, já inutilizado. Esta mancha foi originada pela corrosão do suporte e a escorrência da água pelo mesmo, o que manchou o paramento. A corrosão é um processo natural resultante da interação do material metálico com o meio envolvente, que se traduz pela transformação de um metal num ião metálico, alterando as propriedades do metal e provocando a conseqüente degradação do material [20].

Figura 59-Mancha ferrosa na fachada tardoz. Fonte: Autor, outubro 2017.

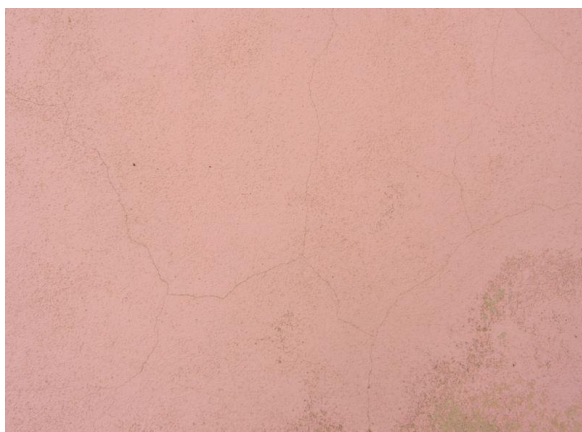
Ambas aparentam ser fissuras estabilizadas e não têm origem estrutural.

Figura 60- Fissuração na parede de fachada principal. Fonte: Autor, outubro 2017.

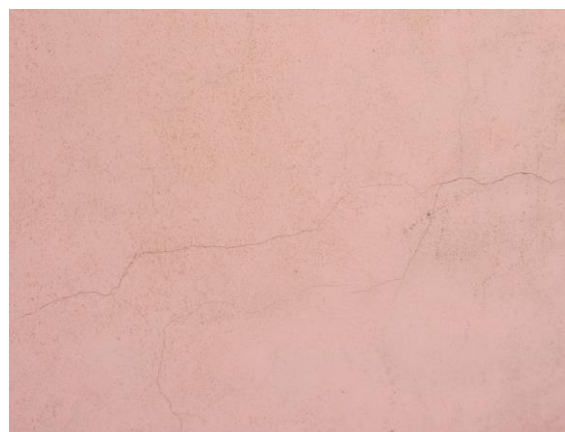
Figura 61- Fissuração na parede de fachada lateral direita. Fonte: Autor, outubro 2017.

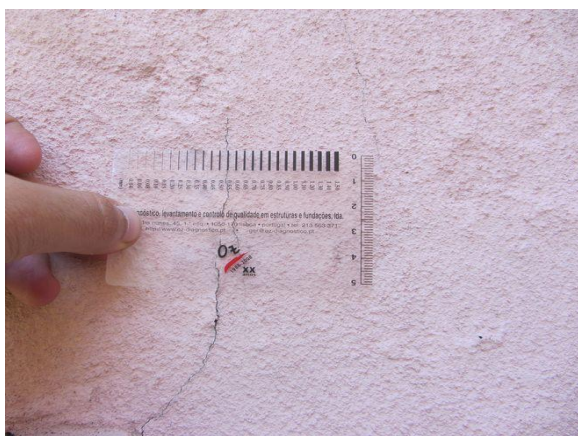
Figura 62-Medidor de fissuras - Fissura com 0,50mm de largura. Fonte: Autor, outubro 2017.

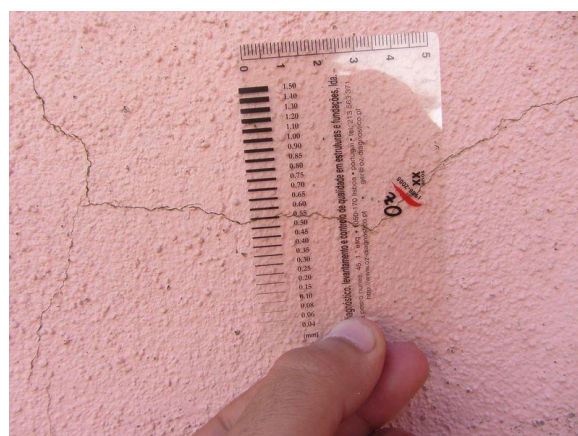
Figura 63-Medidor de fissuras - Fissura com 0,55mm de largura. Fonte: Autor, outubro 2017.

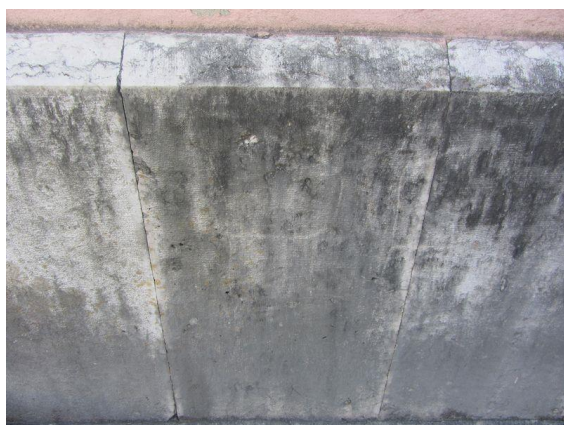
*Figura 69-Crostas negras no soco da fachada principal.
Fonte: Autor, outubro 2017.*

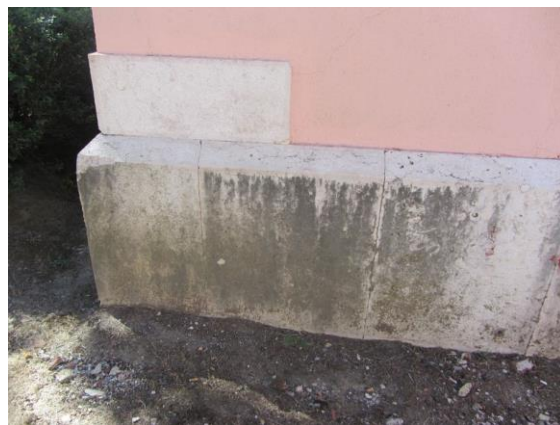
Figura 70-Crostas negras no soco da fachada lateral esquerda. Fonte: Autor, outubro 2017.

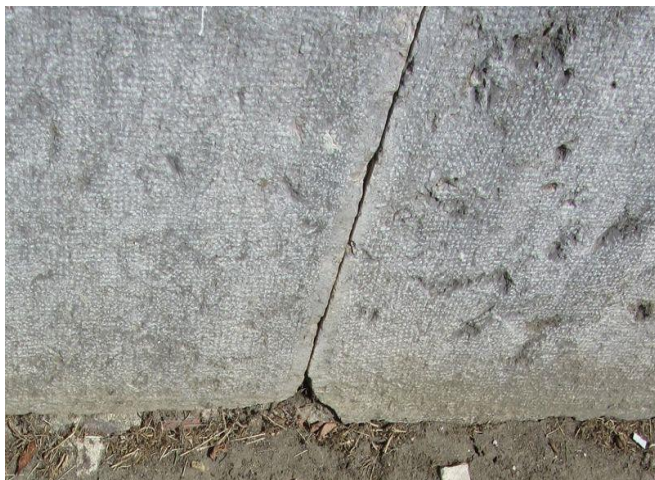
Figura 71- - Ausência total de material de preenchimento de juntas, localizada na fachada lateral direita. Fonte: Autor, outubro 2017.

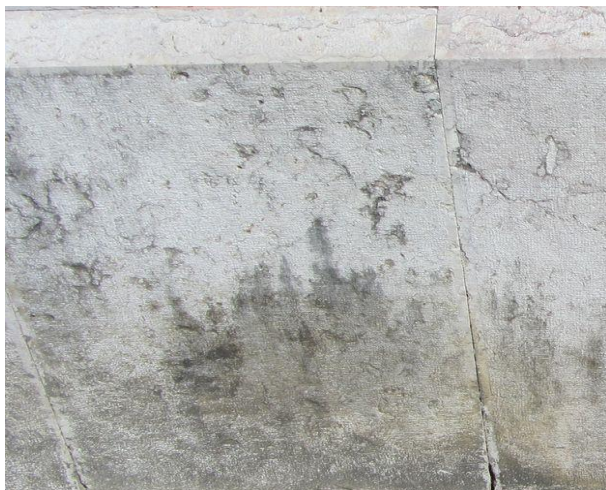
Figura 73-Fissuras no soco da fachada. As fissuras não apresentam largura superior a 0,5mm. Fonte: Autor, outubro 2017.

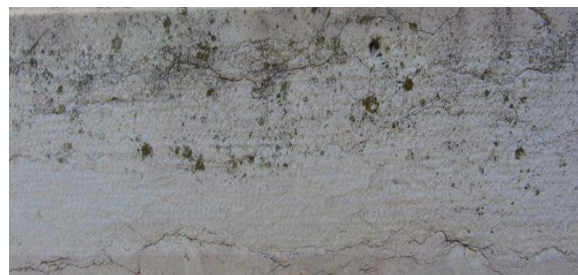
Figura 74-- Fissuras presentes no peitoril de um vão de janela. Fonte: Autor, outubro 2017.

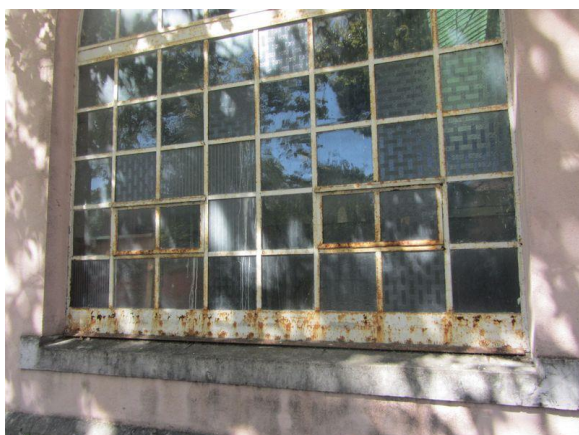
Figura 75—Vão de janela na fachada tardoz corroída. Fonte: Autor, outubro 2017.

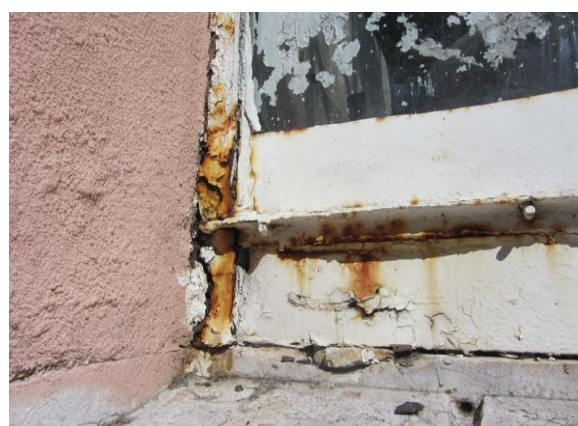
Figura 76—Vão de janela corroído na fachada lateral direita, apresentando uma elevada degradação e descolamento do paramento. Fonte: Autor, outubro 2017.

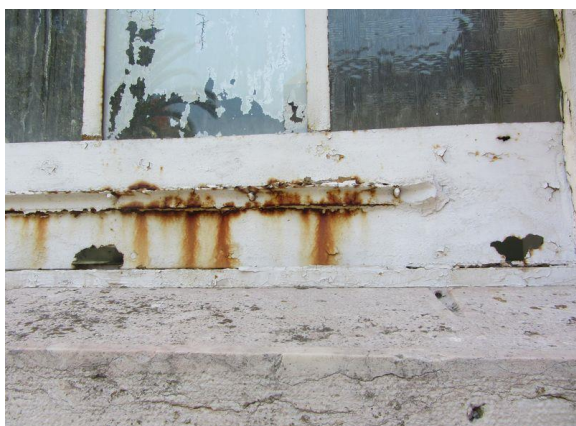
Figura 78-Vão de janela com corrosão avançado apresentando perda de material. Fonte: Autor, outubro 2017.

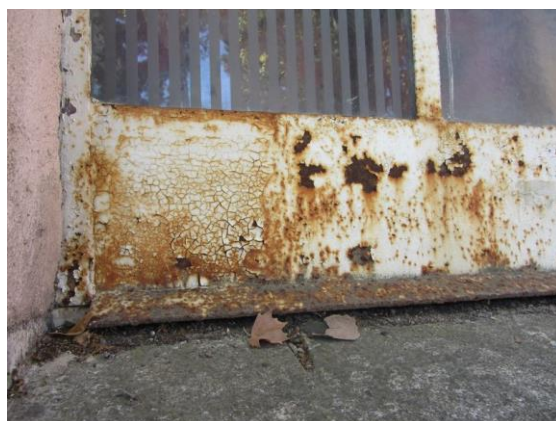
Figura 77-Vão de janela apresentando corrosão muito desenvolvida, tendo já em variados locais danificado por completo o revestimento de tinta. Fonte: Autor, outubro 2017.

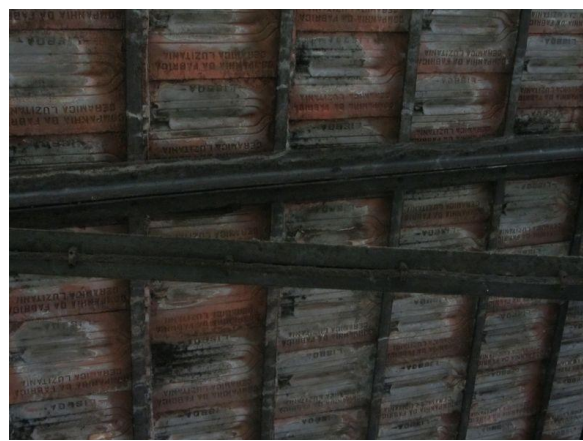
Figura 82-Pormenor de corrosão da estrutura. Fonte: Autor, outubro 2017.

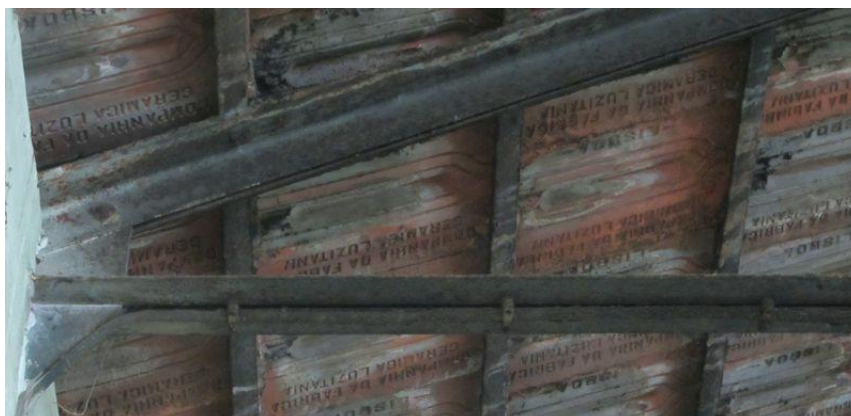
Figura 83—Pormenor da estrutura apresentando sinais de corrosão. Fonte: Autor, outubro 2017.

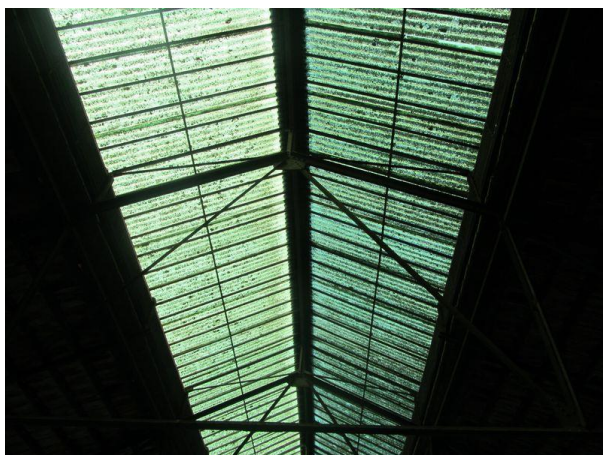
Figura 84- Chapas acrílicas da cobertura apresentando mudança de cor e detritos - interior. Fonte: Autor, outubro 2017.

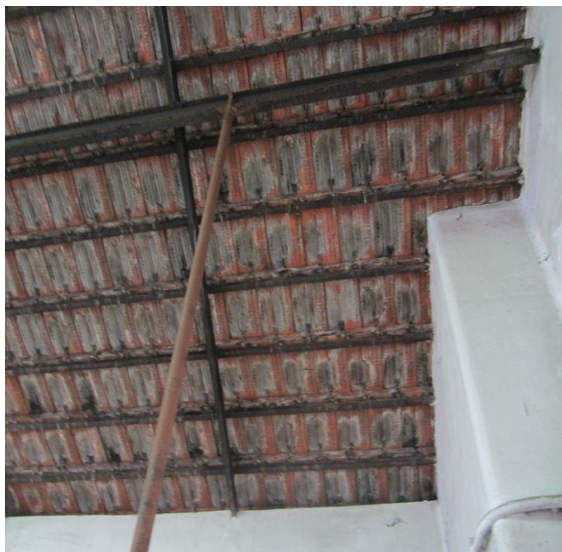
Figura 88-Vista interior da cobertura, notando-se o facto de todas as telhas apresentarem manchas escuras de humidade. Fonte: Autor, outubro 2017.

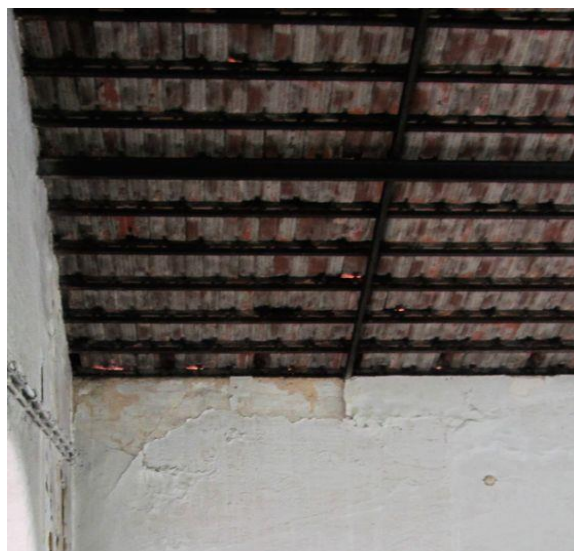
Figura 87-Vista interior da cobertura, realçando alguns pontos de entrada de luz entre as telhas, podendo ser local de infiltrações de águas pluviais, tomando como referência as humidades presentes no paramento adjacente. Fonte: Autor, outubro 2017.

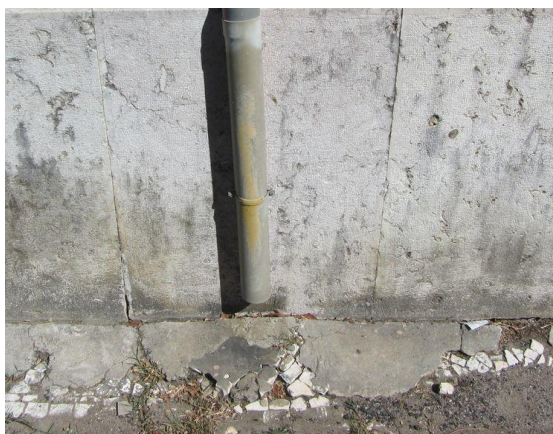
Figura 89- Revestimento de argamassa cimentícia já degradada por baixo do tubo de queda. Fonte: Autor, outubro 2017.

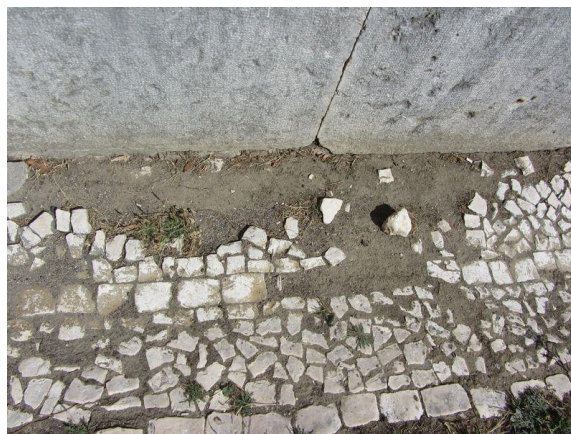
Figura 90- Ausência de elementos de calçada no canal de drenagem, na fachada lateral direita. Fonte: Autor, outubro 2017.

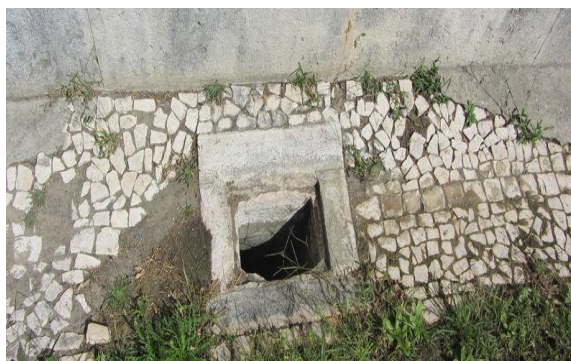
Figura 91— Presença de vegetação nos locais onde faltam elementos da calçada e entre juntas já degradadas, na fachada lateral direita. Fonte: Autor, outubro 2017.

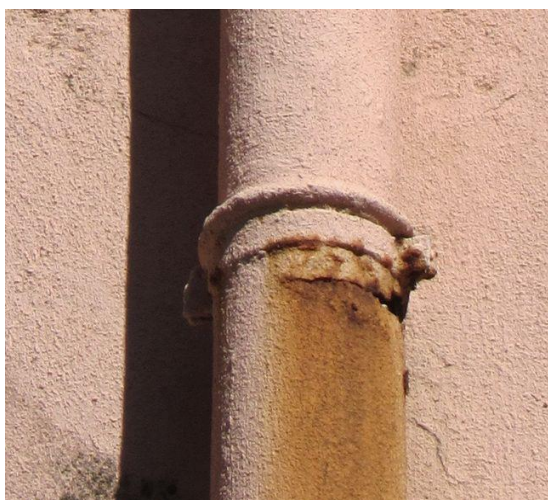
*Figura 93- Pormenor da rotura do tubo de queda.
Fonte: Autor, outubro 2017.*

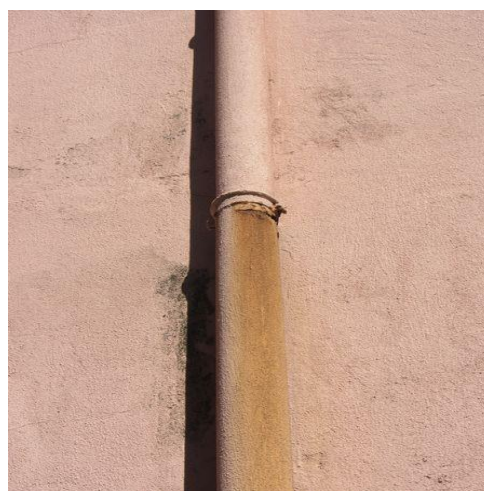
Figura 94- Rotura de tubo de queda, localizado na fachada lateral direita. Fonte: Autor, outubro 2017.

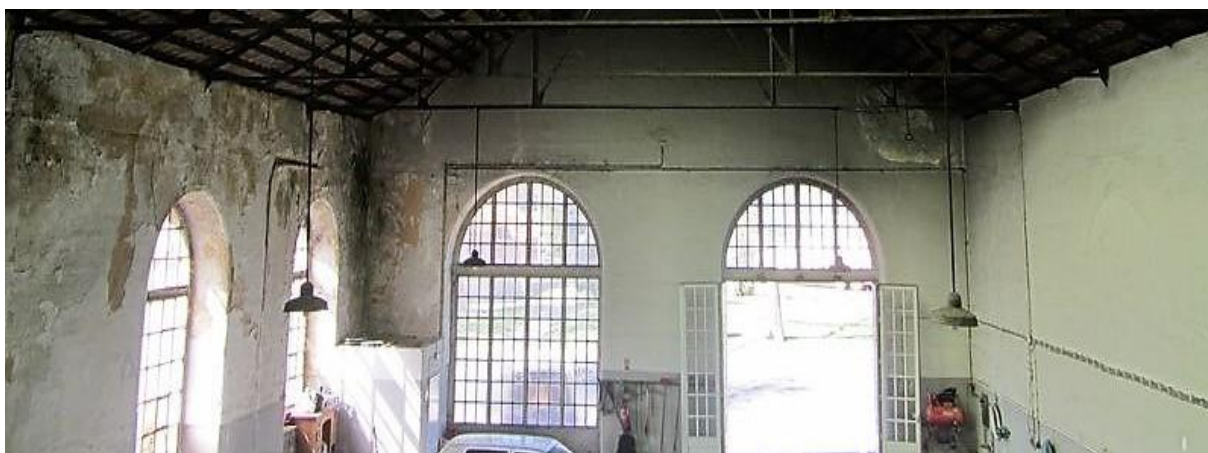
Figura 97-Vista geral das criptoflorescências presentes na parte superior dos paramentos, em estando avançado com degradação do reboco e colonização biológica em certas zonas. Fonte: Autor, outubro 2017.

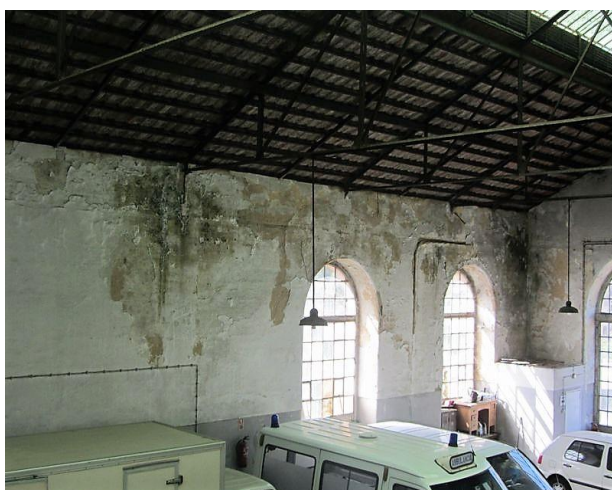
Figura 98-Criptoflorescências na zona mais afetada do edifício. Fonte: Autor, outubro 2017.

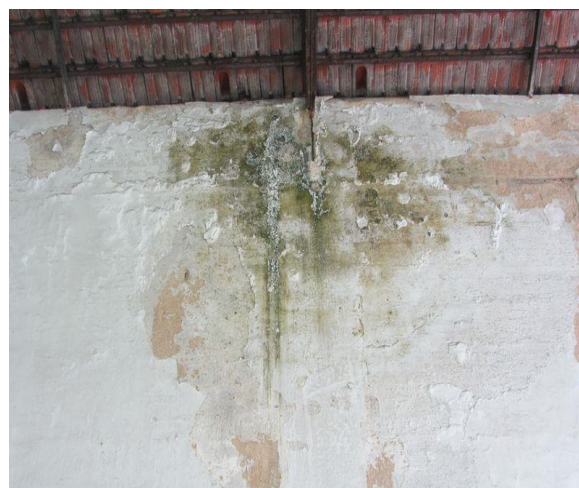
Figura 99-Pormenor de criptoflorescências com degradação do reboco e colonização biológica. Fonte: Autor, outubro 2017.

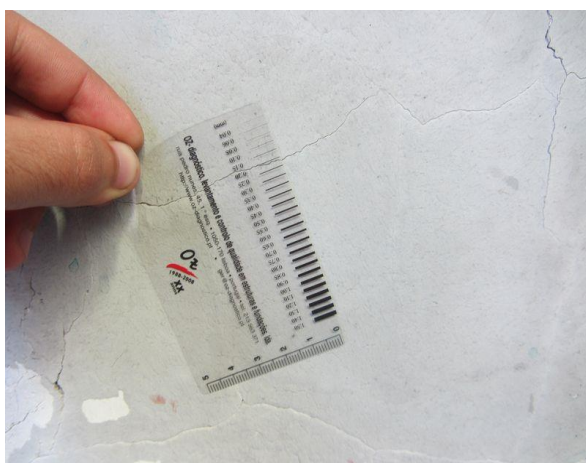
Figura 104-Fissura com largura de 0,2mm, situada num paramento no interior do edifício junto à entrada. Fonte: Autor, outubro 2017.

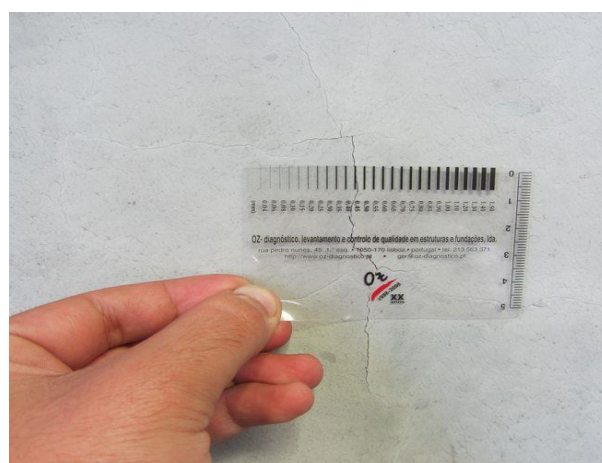
Figura 105-Fissura com 0,4mm de largura, num paramento interior junto à entrada do edifício. Fonte: Autor, outubro 2017.

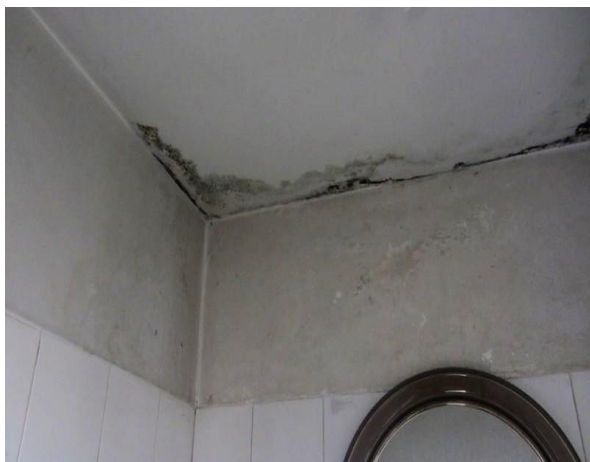
Figura 106-Humidades presentes no teto da instalação sanitária. Fonte: Autor, outubro 2017.

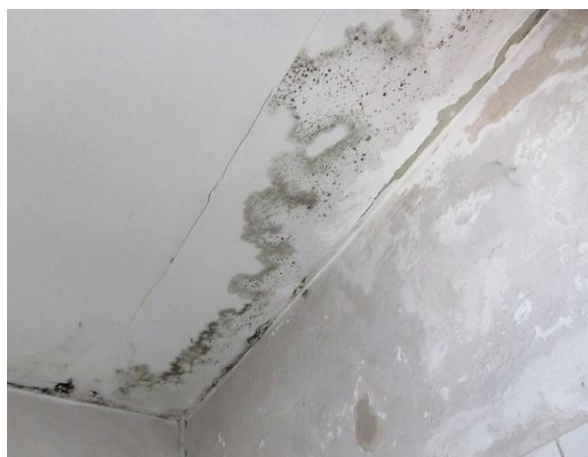
Figura 107-Humidades no teto da instalação sanitária, que também estão a afetar os paramentos adjacentes. Fonte: Autor, outubro 2017.

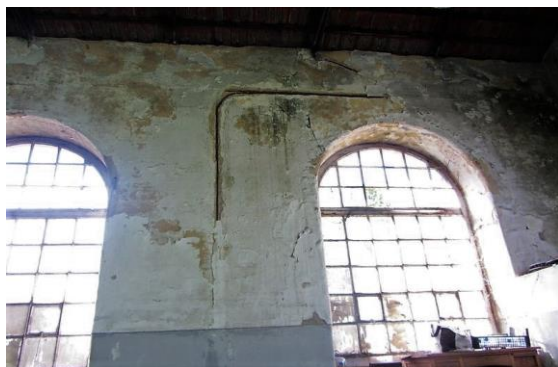
Figura 109-Oxidação dos tubos que protegem os fios das instalações elétricas, que com a expansão do metal devido à corrosão fez soltar o reboco que cobria essa zona, situado na parede sudeste. Fonte: Autor, outubro 2017.

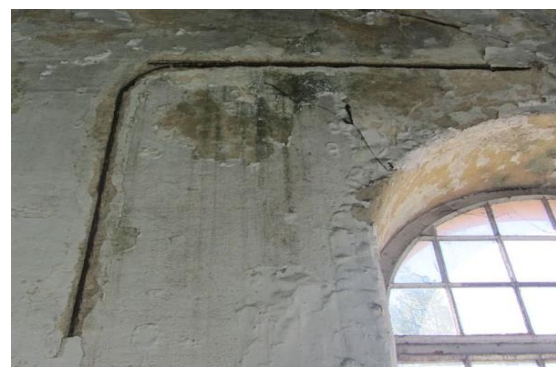
Figura 108-Pormenor do tubo oxidado. Fonte: Autor, outubro 2017.
