INSTITUTO SUPERIOR DE ENGENHARIA DE LISBOA

**Trabalho Final de Estágio – Reabilitação do Edifício 16A
do C.H.P.L. – Polo Júlio de Matos, Ministério da Saúde**

ANEXOS

Fevereiro de 2017

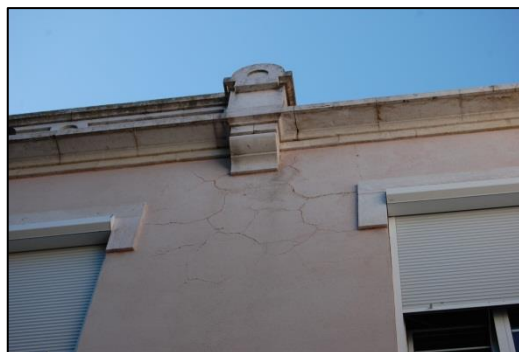
Fissuração das paredes exteriores, de espessura reduzida, em praticamente todos os pontos mais fracos, ou seja, nas zonas onde se localizam os vãos de janelas e portas. As configurações das fissuras são muito variáveis, podem ir desde o rendilhado superficial, a fissuras horizontais e verticais.

Figura 1. Fissuração em rendilhado, na fachada principal [Fonte: Autora, Data: 18-05-2016]

- Construção deficiente
- Falta de conservação/manutenção
- Expansão dos materiais constituintes
- Condições climatéricas

- Aspeto estético afetado;
- Deterioração do revestimento provocada pela entrada de vapor de água e de outros agentes deteriorantes, pelas fissuras formadas.
- Possível destacamento do revestimento

Antes de serem adotadas soluções para reparar os paramentos fissurados, há que ter em conta a configuração das fissuras, o seu grau de estabilização, bem como, se estas comprometem ou não a estabilidade das paredes resistentes, no caso verifica-se que não comprometem a estabilidade das paredes resistentes.

No caso das fissuras de pequena largura se encontrem estabilizadas, a reparação pode ser efetuada através da aplicação dum revestimento curativo de ligantes sintéticos (por exemplo: produto com resinas acrílicas) no paramento das paredes afetadas. Para isso deve-se extrair a tinta que ainda está presente, deve-se fazer uma escovagem geral para eliminar as poeiras e o material friável, aplica-se o ligante sintético e depois com uma escova aplica-se o revestimento curativo até atingir uma espessura entre os 0,5 a 0,7 mm.

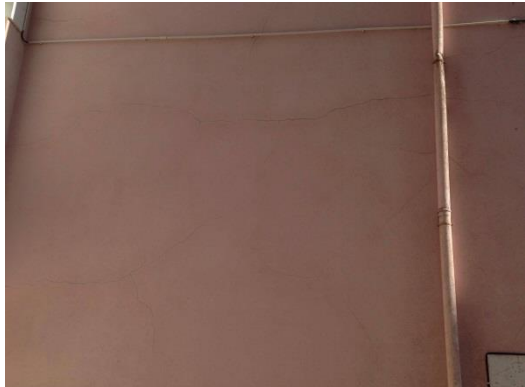
Figura 2. Fissuras horizontais junto dos tubos de queda, na fachada lateral poente [Fonte: Autora, Data: 01-09-2016]

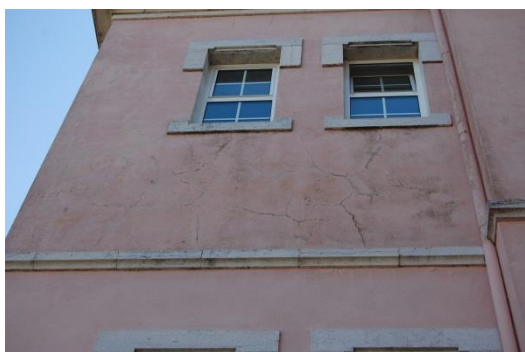
Figura 4. Fissuras em rendilhado, em particular sob peitoris de pedra [Fonte: Autora, Data: 18-05-2016]

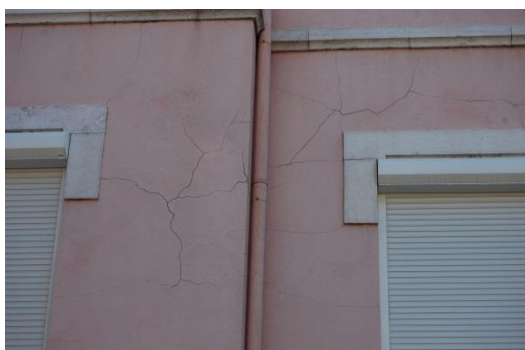
Figura 5. Fissuras com orientação irregular, junto dos tubos de queda, na fachada poente [Fonte: Autora, Data: 18-05-2016]

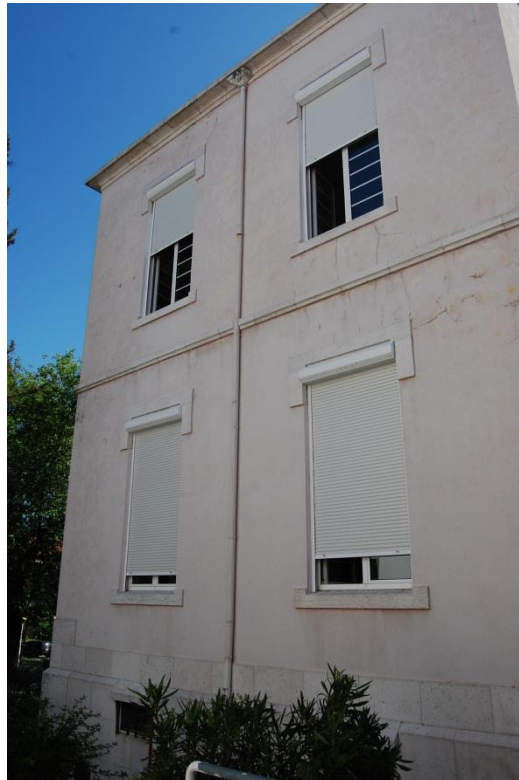
Figura 3. Fissuras de reduzida espessura, sob os peitoris de pedra, e diagonais sobre a padieira [Fonte: Autora, Data: 31-05-2016]

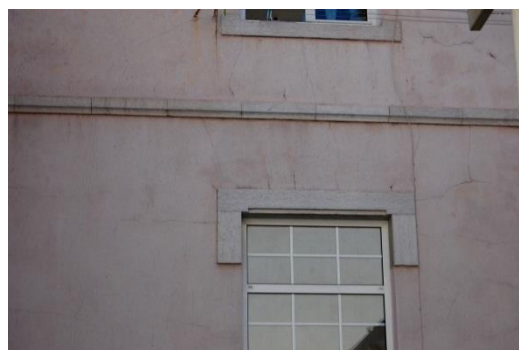
Figura 6. Fissuras verticais, de espessura reduzida, entre os vãos das janelas do 1º andar e RC [Fonte: Autora, Data: 31-05-2016]

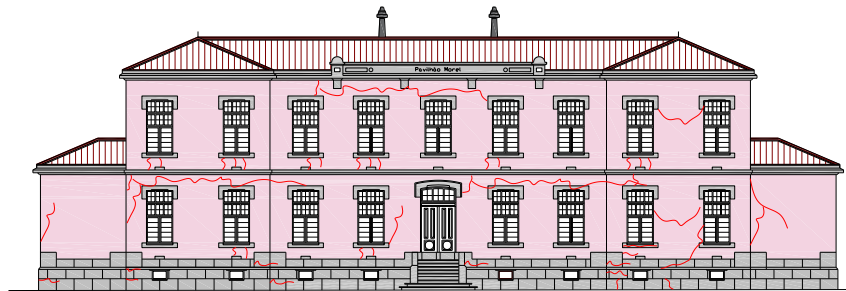
Figura 7. Mapeamento da patologia identificada na Fachada principal [Fonte: Autora]

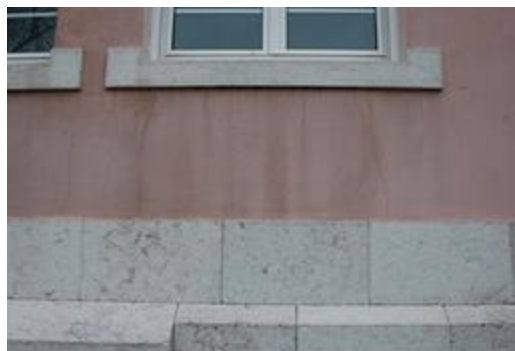
Zonas com alteração de cor, equivalente a zonas onde há escorrência de água, geralmente ocorre sob o vão das janelas, como é possível observar na figura que se segue.

Figura 27. Manchas de humidade sob os vãos de janela [Fonte: Autora, Data: 03-02-2017]

- Infiltração de água
- Espessura insuficiente de reboco

- Aspeto estético afetado;
- Cria condições de humidade desejáveis para outro tipo de ocorrências igualmente indesejadas.

- Remoção da pintura existente e do reboco;
- Permitir um tempo e condições adequadas para eliminação de humidade presente na fachada;
- Aplicação de nova pintura adequada a exteriores.

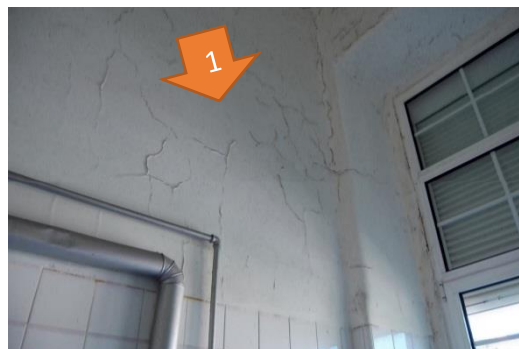
Fissuras superficiais, visto que não ultrapassam a camada do reboco, quando á forma, há fissuração linear, orientadas com elementos de ligação entre materiais (entre paredes e tetos) e fissuração generalizada, em orientação preferencial.

Figura 34. Fissuração aleatória numa parede de I.S. no R/C [Fonte: Autora, Data: 19-05-2016]

As fissuras lineares, podem ser causadas pela zona de união de materiais com diferentes módulos de elasticidade.

Para o tratamento das fissuras lineares e aleatórias, o procedimento recomendado resume-se à reparação das fissuras existentes com massa de reparação, e se necessário regularizar toda a superfície de modo a ficar homogénea, posteriormente deve-se aplicar o primário adequado, no caso de cozinha e casas de banho escolhe-se uma tinta mais adequada, por exemplo uma tinta lavável). (Saint-Gobain, Revestimentos Interiores - pavimentos, paredes e tetos)

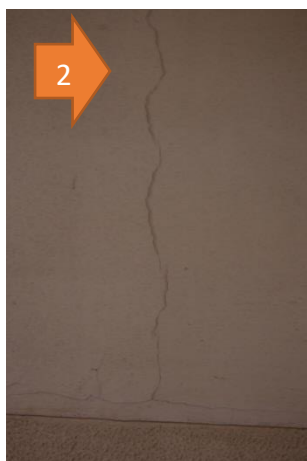
Figura 35. Fissura vertical, sobre o vão da porta de um quarto, no revestimento da parede do corredor 36, no piso 0 [Fonte: Autora, Data: 19-05-2016]

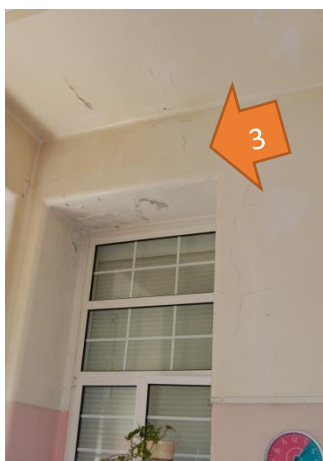
Figura 36. Fissura vertical na ligação teto parede junto ao vão da janela, no piso 0, Copa nº 19 [Fonte: Autora, Data: 19-05-2016]

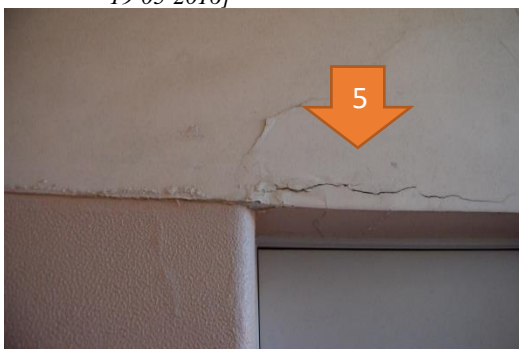
Figura 38. Fendilhação no reboco, no vão de uma porta, localizada no Piso 0 [Fonte: Autora, Data: 19-05-2016]

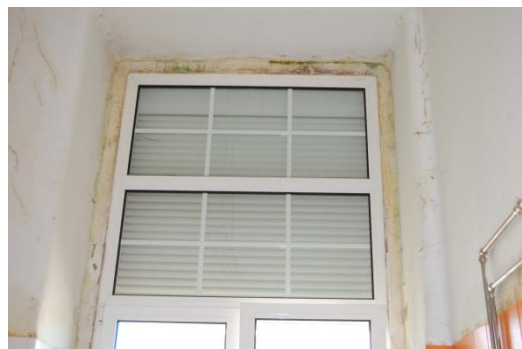
É possível, verificar manchas de tom esverdeado no vão da janela, duma instalação sanitária, estes microrganismos proliferaram em pequenas fissuras já existentes.

Figura 68. Colonização Biológica, numa I.S. no Piso 0 [Fonte: Autora, Data: 19-05-2016]

- Existência de elevada humidade devido a zonas sujeitas a elevadas condensações (Humidade de condensação),
- Abertura de fendas pré-existentes.

- Inestético,
- Aumento da abertura de fendas (degradação do material).

A solução consiste numa primeira fase, em detetar a causa da zona de infiltração de humidade existente e trata-la (com ventilação adequada), seguidamente lavar toda a superfície com uma solução à base de hipoclorito de sódio a 5% (lixívia), e passar várias vezes com água limpa a fim de remover toda a solução de sódio, que irá conferir características de alcalinidade ao suporte. Desinfetar a superfície contaminada com um líquido desinfetante algicida ou fungicida. E numa fase posterior aplicar uma tinta de boa qualidade, em que a película possua resistência a fungos e algas. Em zonas onde a propensão para a existência de fungos e algas seja elevada, deve ser também incorporada na tinta uma proteção suplementar, adicionando um aditivo anti fungos e algas. (Saint-Gobain, Revestimentos Interiores - pavimentos, paredes e tetos)

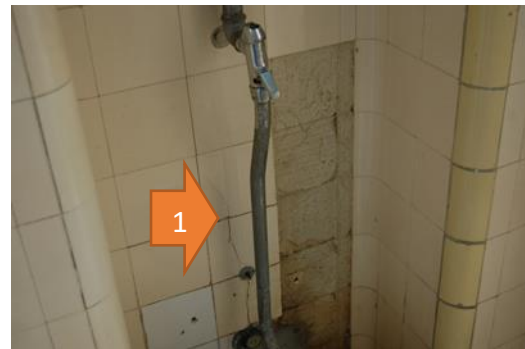
Fissuras no revestimento cerâmico das paredes interiores, com conseqüente queda do ladrilho e descolamento da superfície de suporte, estas patologias foram identificadas nas Instalações Sanitárias e Copas, nos Piso 0 e 1.

Figura 72. Fissuração do revestimento cerâmico numa I.S. no Piso 1 [Fonte: Autora, Data: 25-05-2016]

- Retração ou expansão da argamassa de fixação (quando há incompatibilidade entre a argamassa de colagem e o revestimento cerâmico pode ocorrer uma retração maior da argamassa, originando a fissuração do revestimento);
- Dilatação e retração das placas cerâmicas (variações térmicas ou de humidade, que podem provocar a dilatação ou contração da peça cerâmica);
- Atos de vandalismo;
- Choques pontuais violentos.

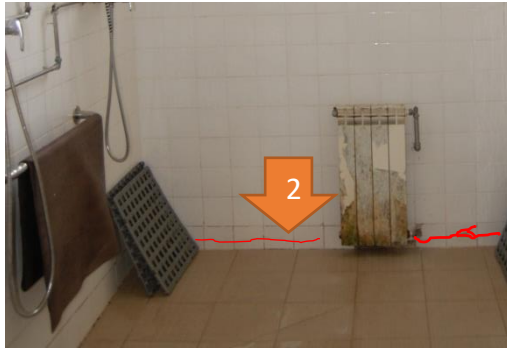
Figura 73. Fissuração na base do revestimento cerâmico da parede interior da I.S. nº2, no Piso 1
[Fonte: Autora, Data: 25-05-2016]

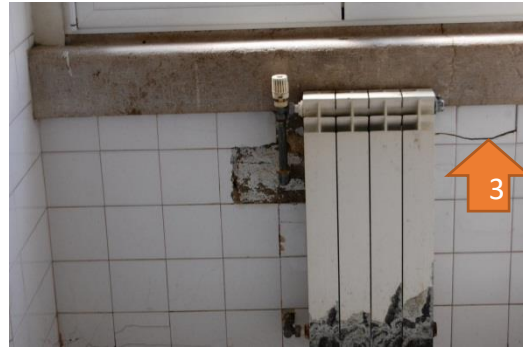
Figura 74. Fissuração do revestimento cerâmico da parede interior sob o peitoril, no I.S. nº 43, Piso 1
[Fonte: Autora, Data: 30-05-2016]

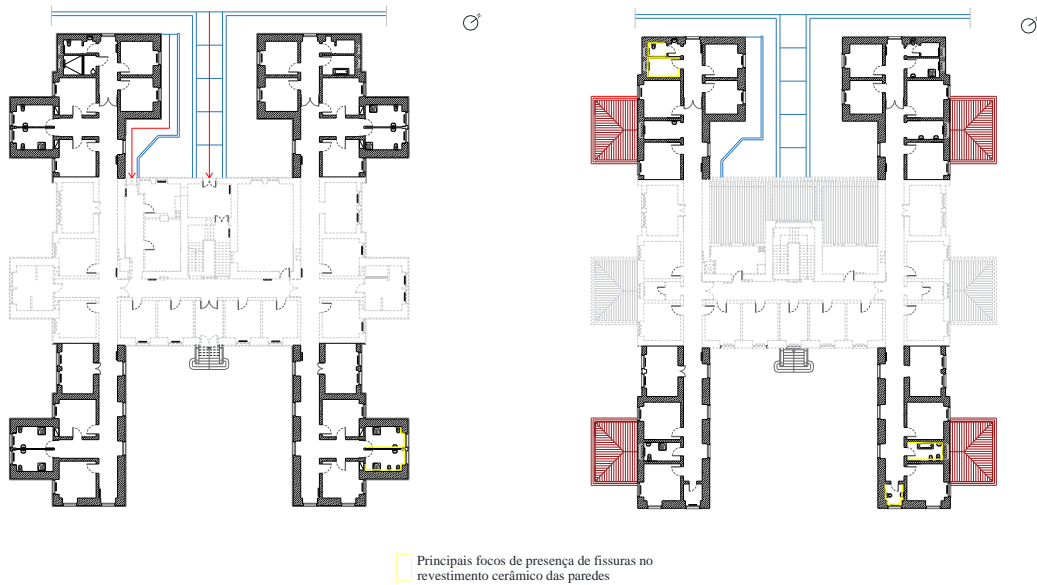
Figura 75. Mapeamento da Patologia identificada no Piso 0 (à esquerda) e Piso 1 (à direita) [Fonte: Planta cedida pelo C.H.J.M]

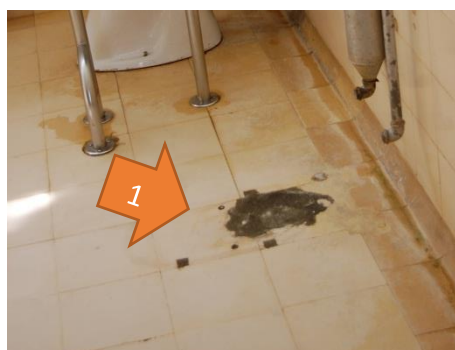
Fissuração do material de revestimento dos pavimentos e destacamento da superfície do material.

Figura 82. Fracturação do ladrilho, com remendo em betonilha na I.S. (nº41) no Piso 1 [Fonte: Autora, Data:20-05-2016]

- Degradação gradual do revestimento cerâmico;
- Inestético.

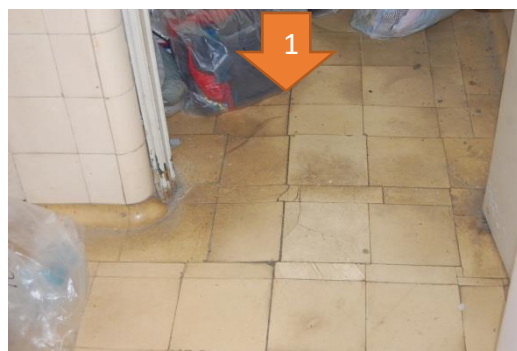
Manifesta-se pelo arqueamento ou empolamento do material, e é acompanhado por fissuração do elemento cerâmico.

Figura 89. Empolamento do revestimento do pavimento, numa I.S. (nº28) no 1º Andar [Fonte: Autora, Data:25-05-2016]

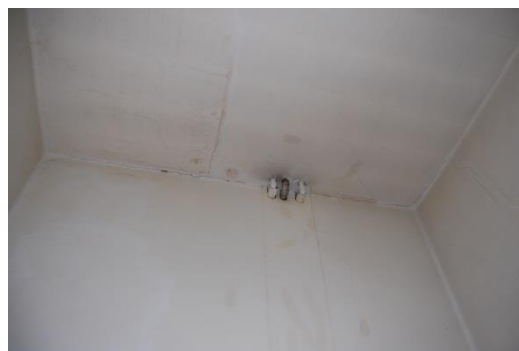
As aberturas são superficiais, atingem a pintura e o reboco, a sua espessura atinge alguns mm, são estreitas e alongadas. Não possui problema estrutural, portanto é considerada de menor gravidade, mas não é esteticamente aceitável.

Figura 99. Fissuração do teto, junto à canalização do 1º Andar [Fonte: Autora, Data: 25-05-2016]

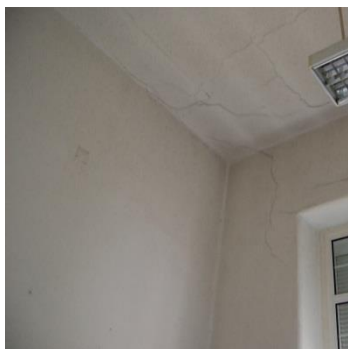
Figura 100. Fissuras lineares imediatamente acima da verga [Fonte: Autora, Data: 25-05-2016]

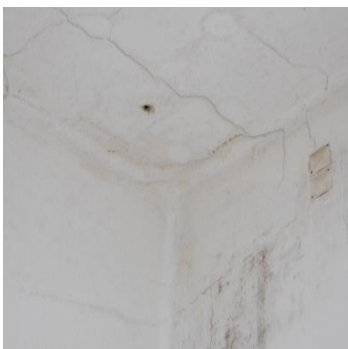
Figura 103. Fissuras na ligação teto-parede [Fonte: Autora, Data: 25-05-2016]

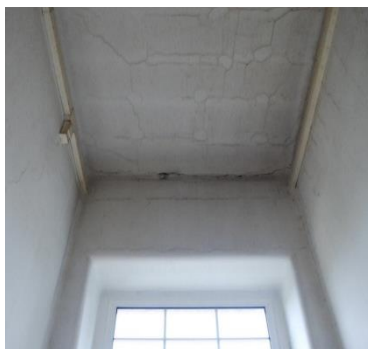
Figura 104. Fissuras em rendilhado, na ligação teto-parede [Fonte: Autora, Data: 25-05-2016]

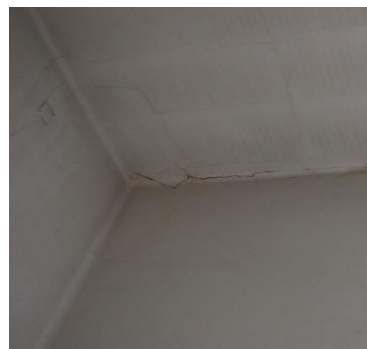
Figura 105. Fissuras no teto, no Quarto nº5, 1ª [Fonte: Autora, Data: 25-05-2016]

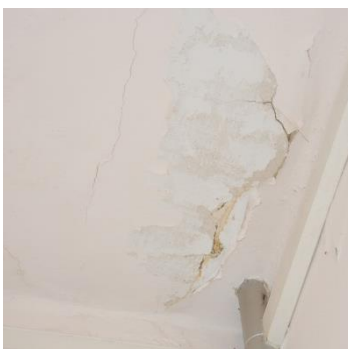
Figura 106. Fissuração linear no teto, no piso superior está localizada uma instalação sanitária [Fonte: Autora, Data: 19-05-2016]

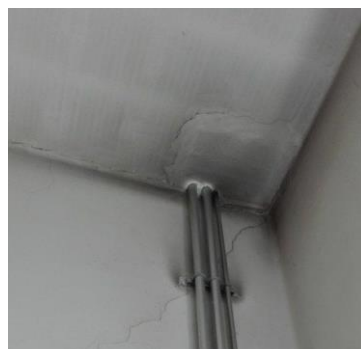
Figura 107. Fissuração junto da tubagem, Instalação Sanitária nº18, RC [Fonte: Autora, Data: 19-05-2016]

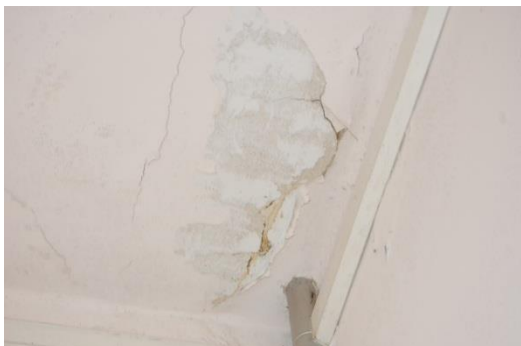
Figura 120. Destacamento do (acabamento) com fissuração no reboco, no andar superior, fica localizada uma I.S. [Fonte: Autora, Data: 19-05-2016]

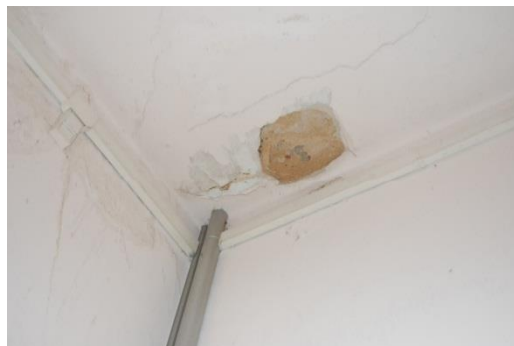
Figura 121. Evolução da patologia (Figura 2) Destacamento de reboco, ficando à vista [Fonte: Autora, Data: 07-07-2016]

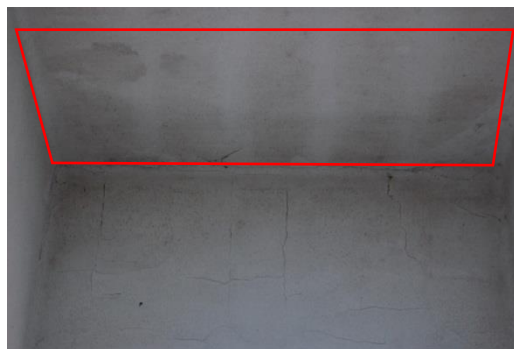
Superfície de cor mais escura devido a manchas de humidade, que ocorreram na estrutura de madeira que, entretanto, secaram.

Figura 123. Manchas mais escuras, localizadas numa I.S. no Piso 1, Ala Poente [Fonte: Autora, Data: 25-05-2016]

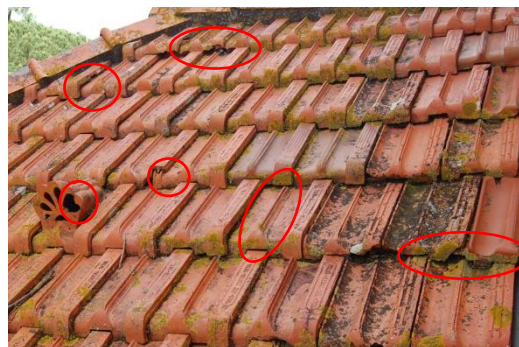
Podem identificar-se várias telhas fraturadas, inclusive a telha de ventilação e telhas cuja sobreposição se encontra inadequada, provocando pontos mais suscetíveis à infiltração de água.

Figura 131. Telhas partidas e sobreposição inadequada das mesmas [Fonte: Autora, Data: 25-06-2016]

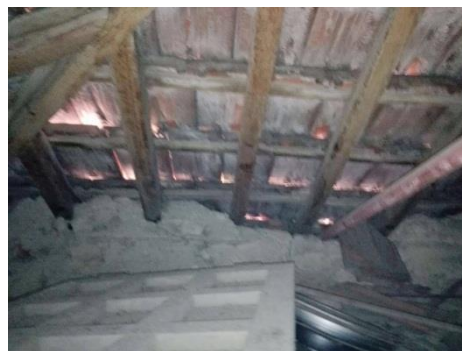
Figura 134. Estrutura de madeira degradada devido a infiltrações [Fonte: Autora, Data: 25-06-2016]

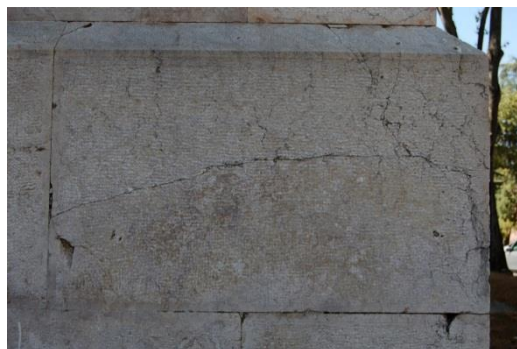
E destaque de fragmentos de extensão lateral reduzida e de espessura reduzida á superfície, estes fragmentos apresentam desagregação granular associada. [8]

Figura 135. Localização da Patologia no cunhal [Fonte: Autora, Data: 01-09-2016]

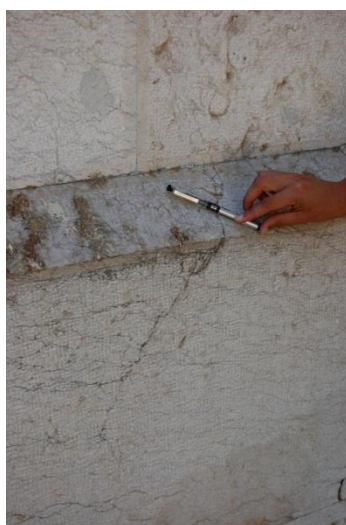
Figura 137. Aparecimento de fissuras sobre revestimento exterior
[Fonte: Autora, Data: 01-09-2016]

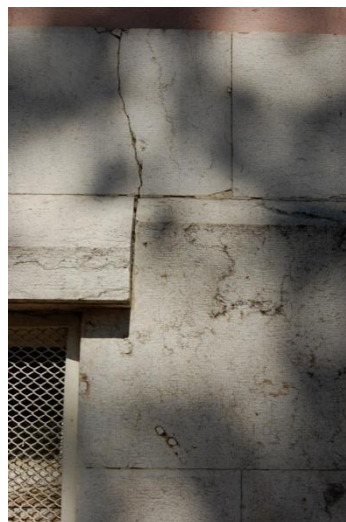
Figura 138. Aparecimento de fissuras sobre o vão da janela da cave
[Fonte: Autora, Data: 01-09-2016]

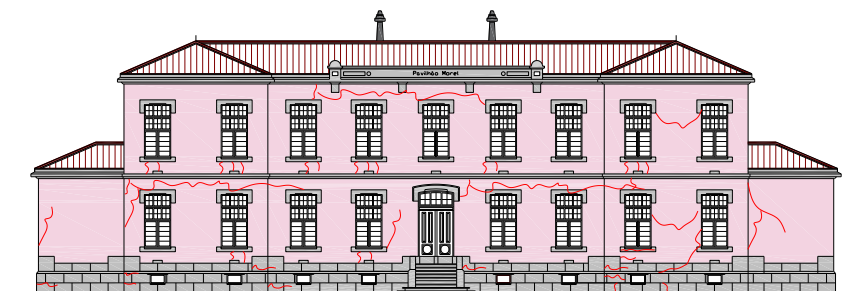
Figura 139. Mapeamento da patologia identificada na Fachada principal [Fonte: Autora]

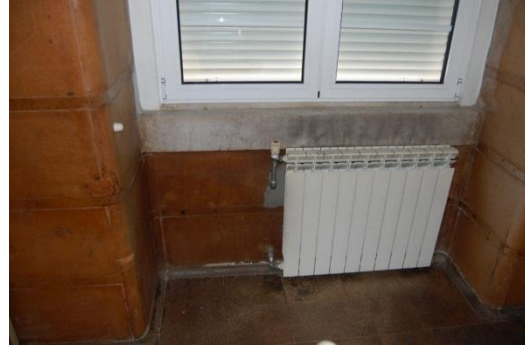
Cantaria de pedra encontra-se com manchas de tonalidade mais escuras (crostas negras) na zona onde está localizado o radiador, e com manchas de tonalidade mais amarelada nas extremidades do peitoril dos vãos interiores.

Figura 175. Manchas de humidade no peitoril sobre o radiador [Fonte: Autora, Data: 25-05-2016]

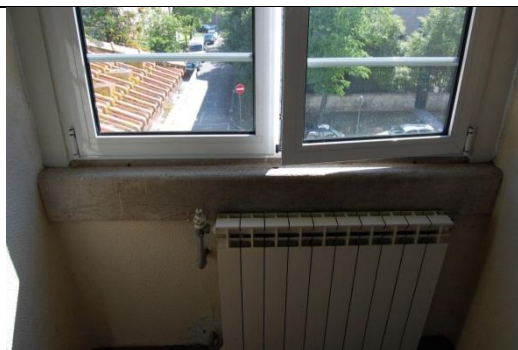
Figura 180. Tonalidades de manchas de humidades, no peitoril, no quarto nº 33, Piso 1 [Fonte: Autora, Data: 20-05-2016]

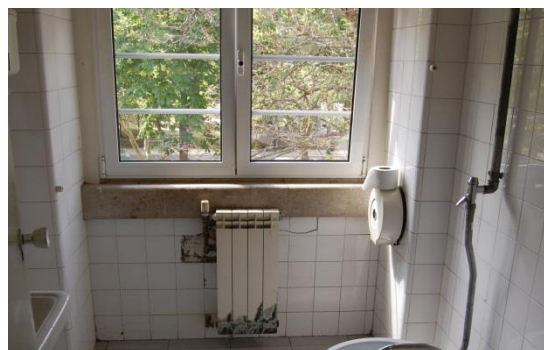
Presença de sais em zonas superficiais da pedra coexistentes com zonas fissuradas ou descamadas, sob a forma de manchas de cor esbranquiçada. Presença de manchas de cor escura ou verde.

Figura 181. Aparecimento de manchas verdes escuras no peitoril de pedra, Piso 1 [Fonte: Autora, Data: 30-05-2016]

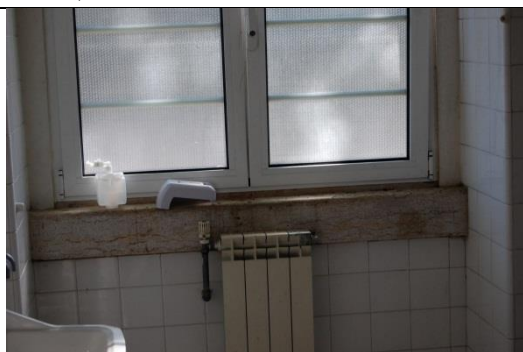
Figura 183. Eflorescências nas zonas fissuradas no peitoril [Fonte: Autora, Data: 19-05-2016]

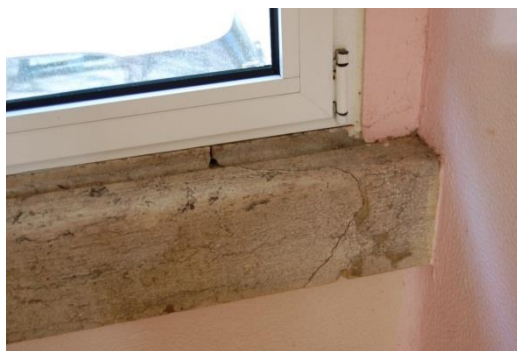
Pedras fissuradas, e/ ou fraturadas.

Figura 184. Fissura no peitoril [Fonte: Autora, Data: 19-05-2016]

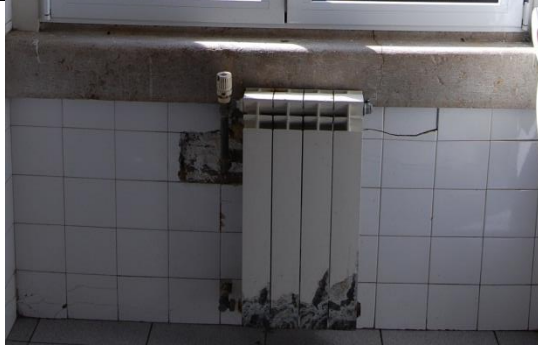
Figura 185. Fissuração do peitoril, junto ao radiador
[Fonte: Autora, Data: 20-05-2016]

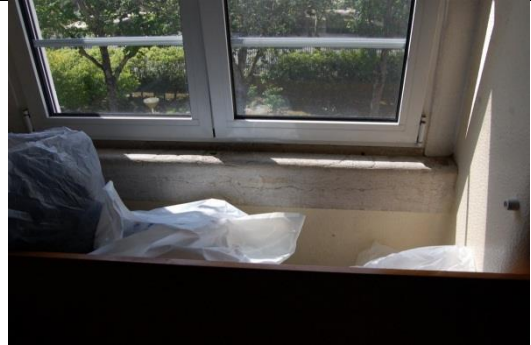
Figura 186. Fracturação do peitoril [Fonte: Autora,
Data: 30-05-2016]

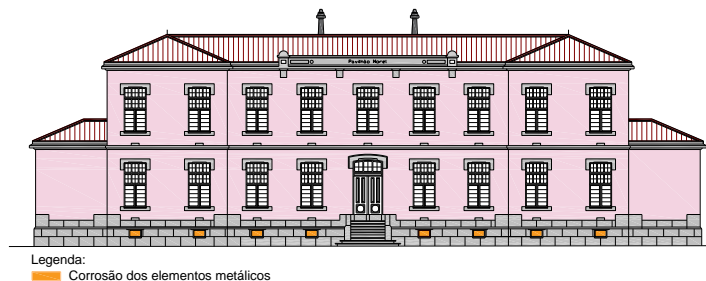
Figura 192. Mapeamento da corrosão nos elementos metálicos na Fachada Principal [Fonte: Autora]

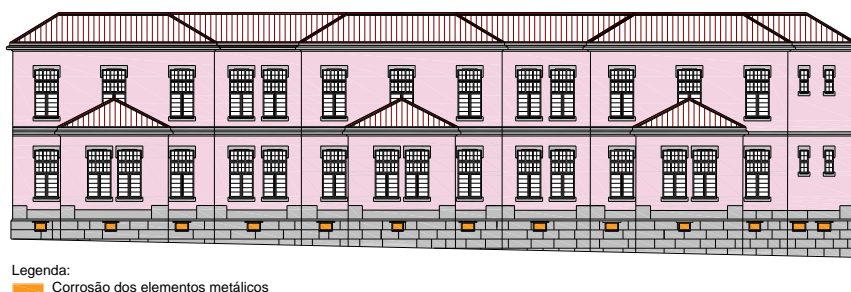
Figura 193. Mapeamento da corrosão nos elementos metálicos na Fachada Lateral Nascente [Fonte: Autora]

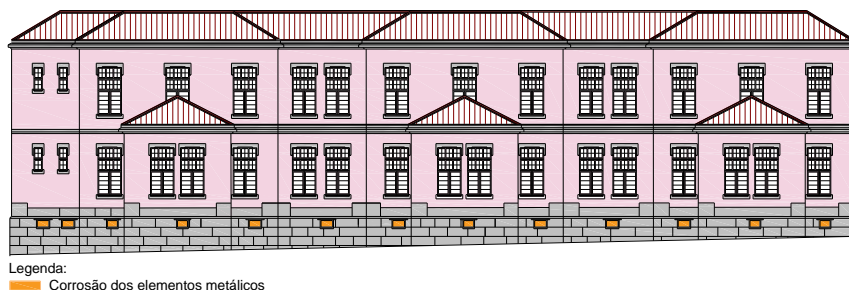
Figura 194. Mapeamento da corrosão nos elementos metálicos na Fachada Lateral Poente [Fonte: Autora]

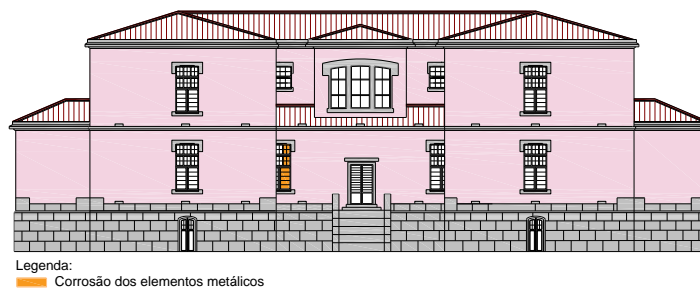
Figura 195. Mapeamento da corrosão nos elementos metálicos na Fachada Lateral Poente [Fonte: Autora]

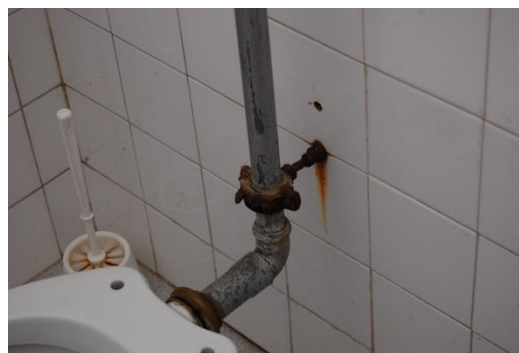
É possível observar manchas acastanhadas nos elementos de ferro e escorrimento junto dos revestimentos cerâmicos, localizados em zonas sob essas peças oxidadas.

Figura 196. Corrosão dos elementos metálicos de fixação da tubagem (abraçadeira) [Fonte: Autora, Data: 19-05-2016]

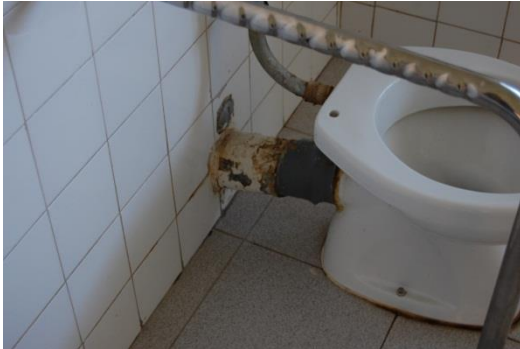
Figura 197. Corrosão dos elementos metálicos do Sifão [Fonte: Autora, Data: 19-05-2016]

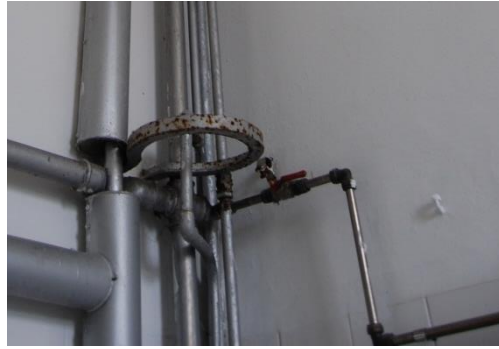
Figura 198. Corrosão dos elementos metálicos que compõem o sistema de drenagem de águas de abastecimento [Fonte: Autora, Data: 25-05-2016]

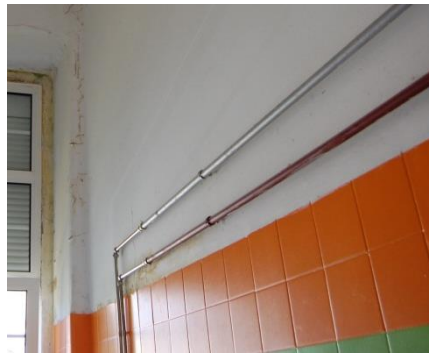
Figura 199. Rutura na tubagem, originando manchas de humidade no revestimento sob a tubagem [Fonte: Autora, Data: 19-05-2016]

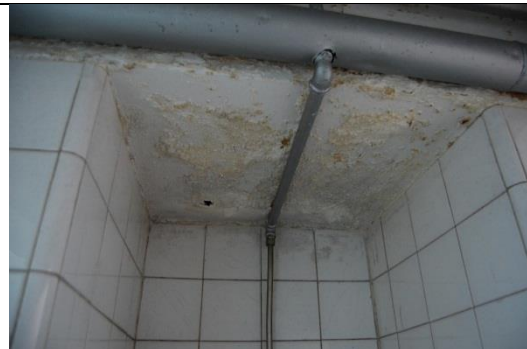
Figura 200. Rotura na tubagem, com aparecimento de cripto-florescências e eflorescências no revestimento dum I.S. no Piso 0 [Fonte: Autora, Data: 19-05-2016]

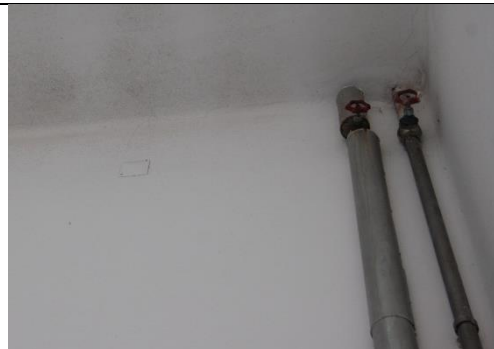
Figura 201. Veios de água, que escorre pela tubagem identificado pontos de rotura na mesma [Fonte: Autora, Data: 25-05-2016]

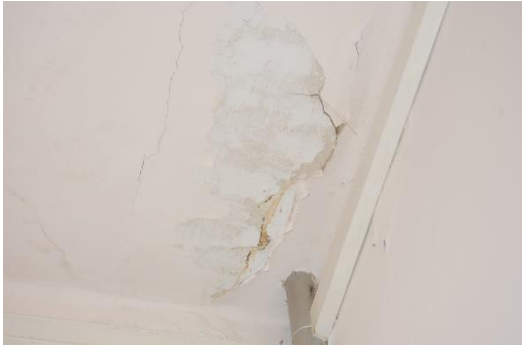
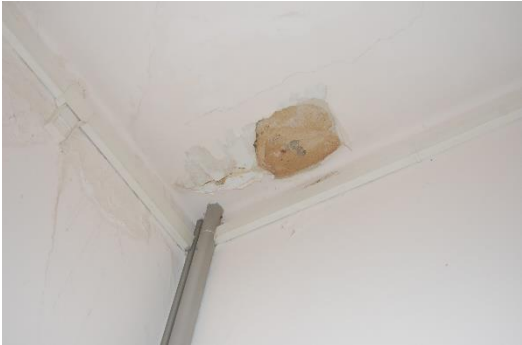
<p><i>Figura 1.</i> Destacamento do (acabamento) com fissuração no reboco, no andar superior, fica localizada uma I.S. [Fonte: NQ&JC, Data: 19-05-2016]</p>		<p><i>Figura 2.</i> Evolução da patologia (Figura 2) Destacamento de reboco, ficando à vista [Fonte: NQ&JC, Data: 07-07-2016]</p>

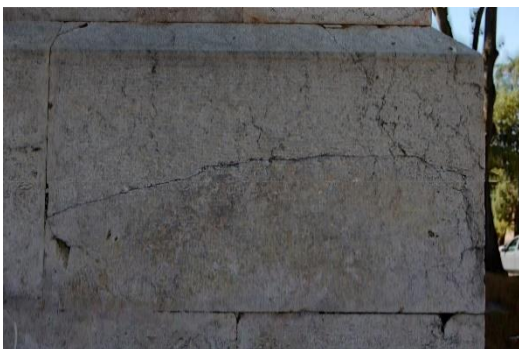
Figura 6. Fissuração dos elementos de cantaria [Fonte: Autora]

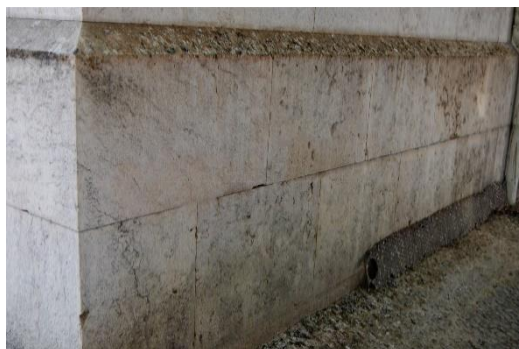
Figura 7. Deposição de guanos nos elementos de cantaria [Fonte: Autora]

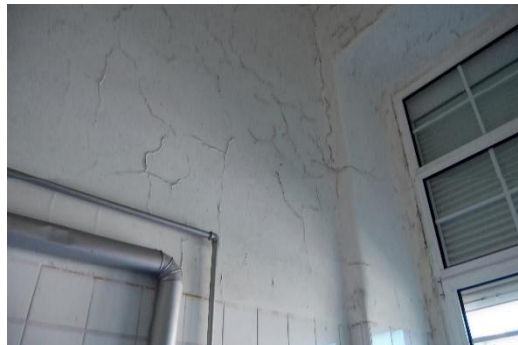
Figura 22. Fissuração no revestimento interior na I.S. [Fonte: Autora]

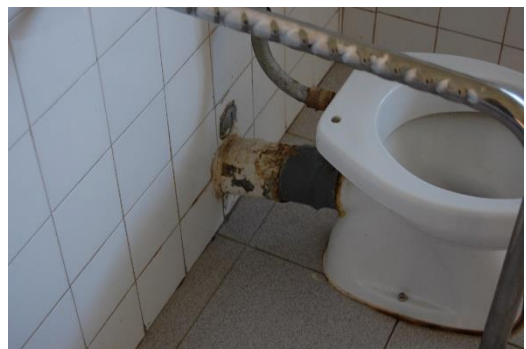
Figura 23. Incrustações e Corrosão dos elementos metálicos na rede de águas residuais [Fonte: Autora]

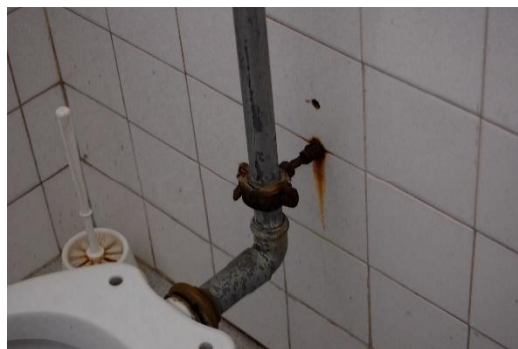
Figura 24. Corrosão dos elementos metálicos de fixação da tubagem [Fonte: Autora]

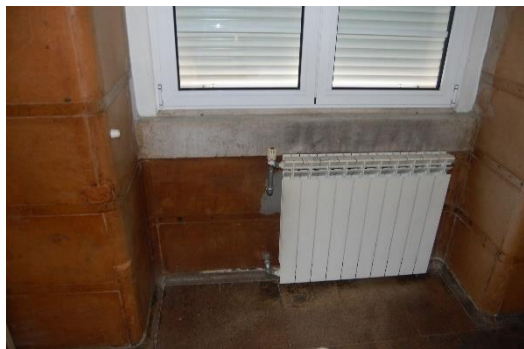
Figura 25. Manchas escuras no peitoril interior, sobre o radiador de aquecimento central [Fonte: Autora]

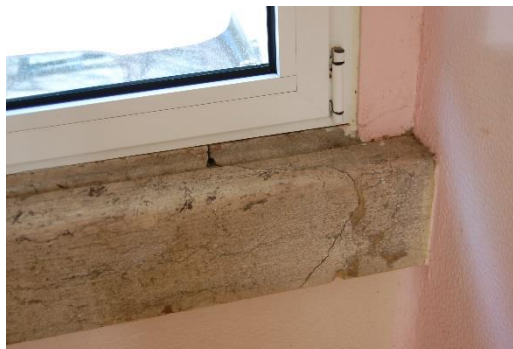
Figura 26. Fissuras no peitoril, pelo interior [Fonte: Autora]

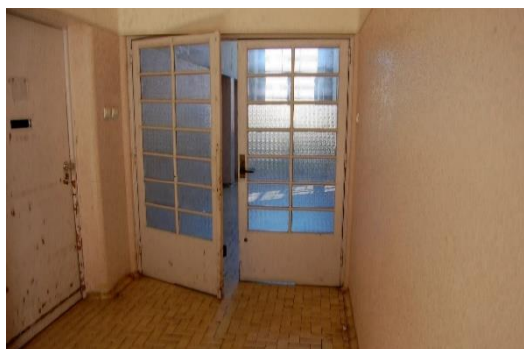
Figura 27. Destacamento da pintura das portas interiores [Fonte: Autora]

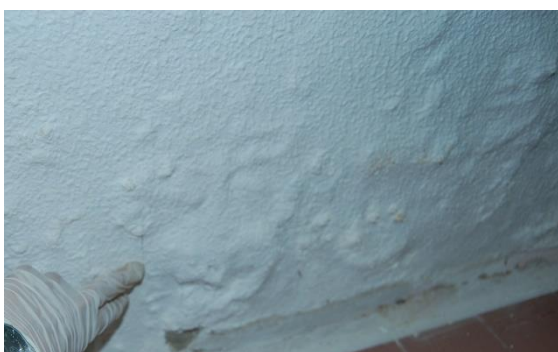
Figura 29. Humidades por ascensão nas paredes enterradas [Fonte: Autora]

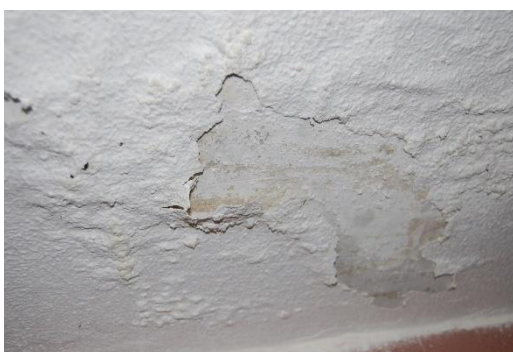
Figura 30. Destacamento do revestimento nas paredes enterradas [Fonte: Autora]
