INSTITUTO SUPERIOR DE ENGENHARIA DE LISBOA
Área Departamental de Engenharia Civil

**Patologias do Edifício 24-A (Blocos Laterias Sul) do
Centro Hospitalar Psiquiátrico de Lisboa, Propostas de
Resolução dessas patologias, Preparação de
Documentação Técnica**

Relatório de Estágio para obtenção do grau de Mestre em Engenharia Civil na área de
especialização de Edificações

Janeiro 2017

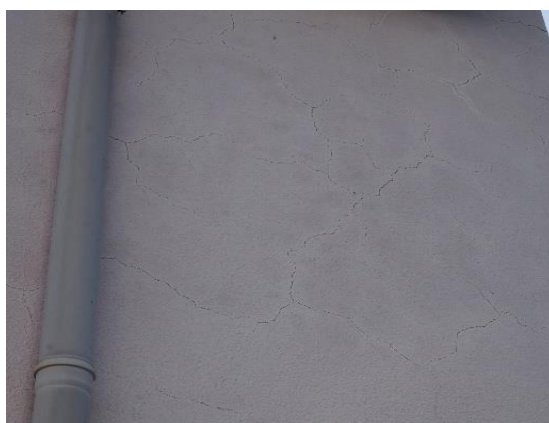
Na primeira visita ao pavilhão 24-A verificou-se que as fachadas do edifício estavam muito fendilhadas (Figura 5-3). A causa aparente deve-se à retração do reboco, provavelmente causada pela deficiente execução do reboco, por mau doseamento ou pela execução do reboco em dias de elevada temperatura, o que levou à evaporação repentina da água da mistura após a sua aplicação na parede.

Esta patologia ocorre com mais frequência nas fachadas viradas a sul, onde o sol incide com mais intensidade o que leva a uma maior evaporação da água no reboco.

Figura 5-3 – Fendilhação do revestimento nas fachadas. [FONTE: Autor]

O estado de fendilhação das fachadas pode ter sido influenciado pela ação da chuva e do vento. Com o revestimento da fachada fendilhado, a água da chuva tem mais facilidade em infiltrar-se nas paredes, piorando a patologia, levando em alguns casos ao aparecimento de problemas de infiltrações no interior do edifício principalmente ao nível das janelas.

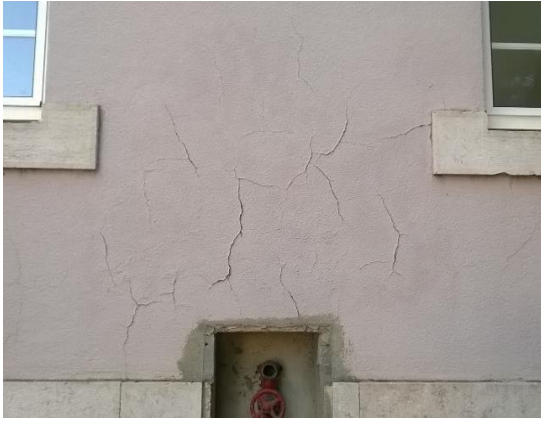
Na fachada foi identificado um caso de fendilhação causado por infiltração de água proveniente da casa de banho 15 do piso 0 (Figuras 5-4 e 5-5). Nesta situação deparamo-nos com o inverso, a fissuração que existia no exterior piorou, possivelmente devido à infiltração da água proveniente de condensações dos chuveiros.

A água infiltra-se através das juntas das cantarias e das caixilharias e segue o caminho mais favorável, abaixo do nível dos vãos das janelas. Estas fissuras têm maior abertura do que as causas pela retração do reboco, como se pode observar nas figuras 5-4 e 5-5.

Figura 5-4 -Fissuras no paramento exterior das paredes do WC 15 [FONTE: Autor]

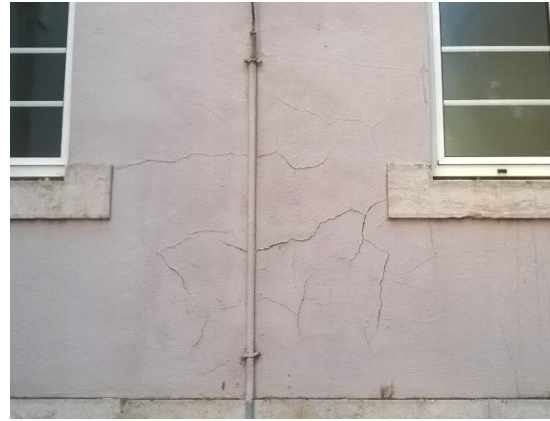
Figura 5-5 – Fissuras no paramento exterior das paredes do WC 15 e Quarto 16 [FONTE: Autor]

Esta infiltração vai-se propagar para o quarto 16, o que originou problemas de criptoflorescências e destacamentos, que serão abordados mais detalhadamente no subcapítulo 5.3.3.

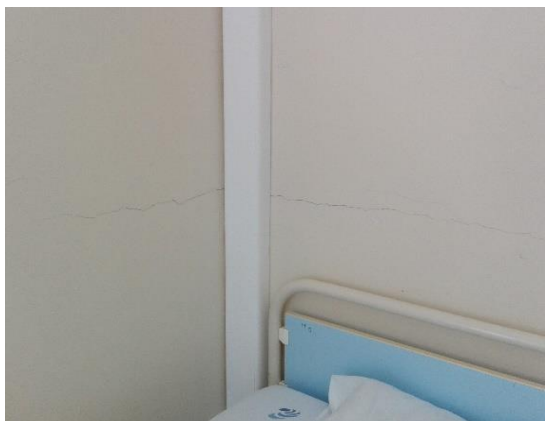
As fissuras identificadas nos cantos dos quartos, como se pode observar nos quartos 17 e 18 do piso 0 (Figs. 5-6 e 5-7), serão devidas a pequenas retrações no revestimento, embora tenham inclinações de 45 graus. Como se localizam a meio da parede, pode-se descartar um assentamento ou problemas de sobrecarga sobre a alvenaria.

Figura 5-6 – Fissura no quarto 17 do piso 0 [FONTE: Autor]

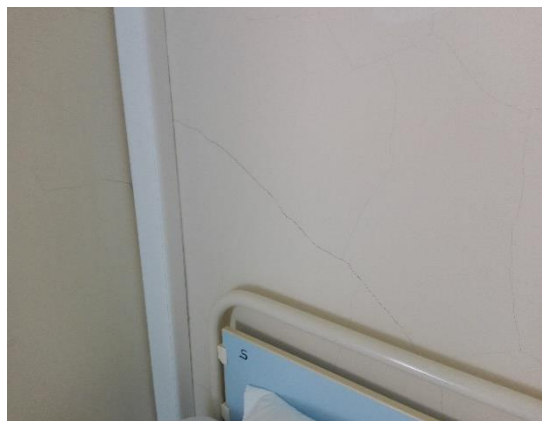
Figura 5-8 – Fissura no quarto 18 do piso 0 [FONTE: Autor]

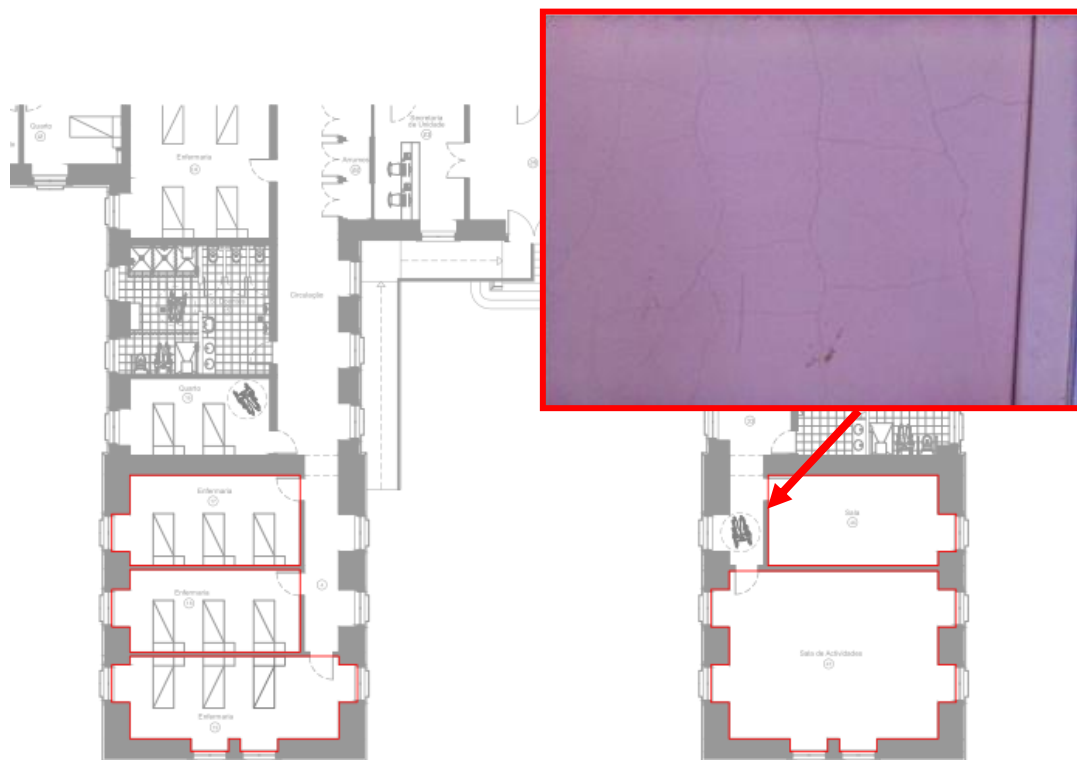
A fissuração nos quartos 17, 18, 19 e 46 (Figura 5-8) são superficiais. A causa provável do aparecimento destas fissuras dever-se-á a uma secagem demasiado rápida da tinta, pois os quartos estão expostos a sul e terão sido pintados durante o Verão. A fendilhação no quarto, ao contrário da fendilhação identificada no exterior do edifício, é superficial apontando apenas para um problema da tinta e não do reboco. [15]

Figura 5-7 - Fendilhação nas paredes interiores do piso 0 [FONTE: Autor]

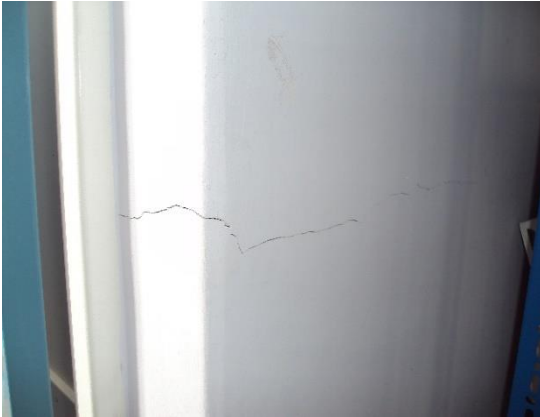
No quarto 43 do piso 0 (Figs.5-9 e 5-10), foram identificadas fendas com alguma profundidade. Estas fendas podem-se dever a duas causas: um possível abatimento do terreno que provocou o deslocamento do suporte ou uma sobrecarga excessiva sobre os elementos da alvenaria de pedra nesta zona do quarto. Estas fissuras atingem uma profundidade que permite observar a alvenaria em algumas zonas, embora não haja indicação de propagação da fissura na alvenaria.

Figura 5-9 – Fissuração junto à entrada do quarto 47 piso 0 [FONTE: Autor]

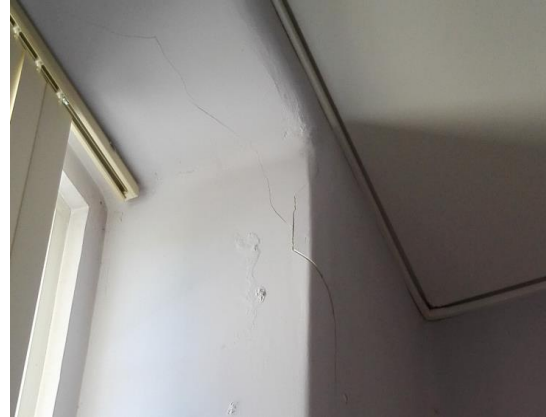
Figura 5-10 - Fissura à janela do quarto 47 do piso 0 [FONTE: Autor]

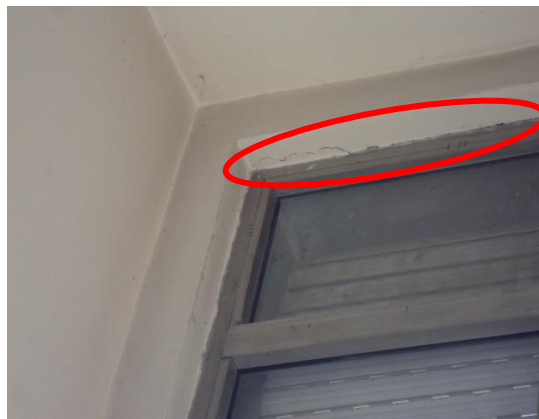
As fissuras localizadas na zona de separação de materiais distintos, como por exemplo em portas, janelas e paredes de materiais diferentes, ocorrem devido aos coeficientes de dilatação térmica serem distintos para diferentes materiais. Estes materiais vão-se comportar de forma diferente quando ocorre variação de temperatura. Por exemplo, entre a caixilharia da janela da figura 5-11 e a parede, ocorreram movimentações diferenciadas dos materiais dos elementos ligados, com o aumento de temperatura.

Figura 5-11 – Fissuração em redor da caixilharia do quarto 31 do piso 1 [FONTE: Autor]

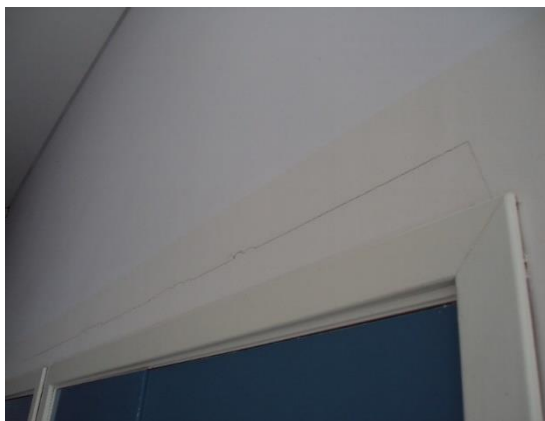
Dois exemplos destas fissuras devidas a dilatações térmicas ocorrem sobre os arrumos do corredor 4 do piso 0 e a sala de estar 2 do piso 1 (Figs. 5-12 e 5-13).

Figura 5-12- Fissura no corredor 4 do piso 0 [FONTE: Autor]

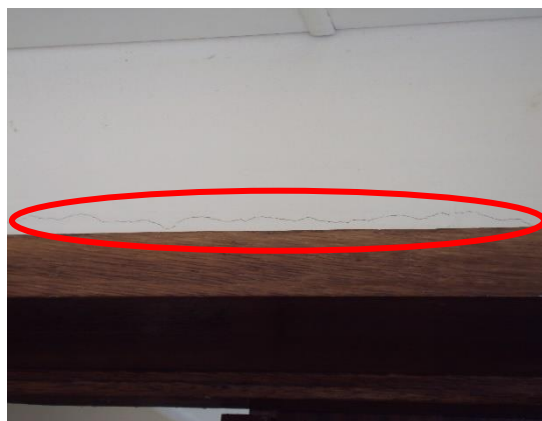
Figura 5-13 - Fissura porta da sala de estar 2 do piso 1 [FONTE: Autor]

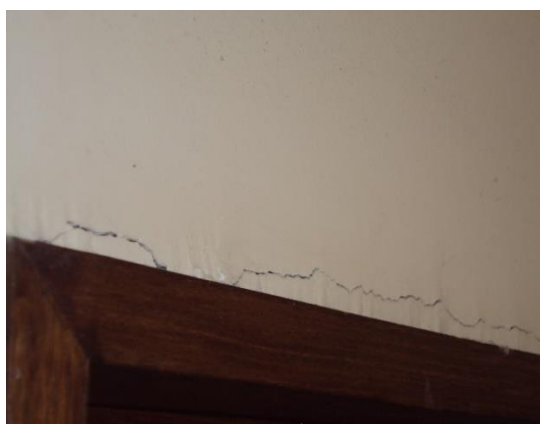
Este tipo de fissuras também foi identificado em redor das portas das casas de banho. Devido a estas fissuras, a água vai-se infiltrar por entre os materiais o que vai levar à desagregação dos mesmos.

Além dos diferentes coeficientes térmicos entre materiais, também é de realçar que a má compatibilidade entre os dois materiais (neste caso madeira e a alvenaria) e a falta de estanquidade entre estes dois materiais, facilita o aparecimento destas fissuras e a sua desagregação. Como se observa na figura 5-14, a desagregação das paredes dá-se normalmente por empolamentos e criptoflorescências, levando à desagregação do reboco.

Figura 5-14 - Fissura na porta da casa de banho 5 piso 1 [FONTE: Autor]

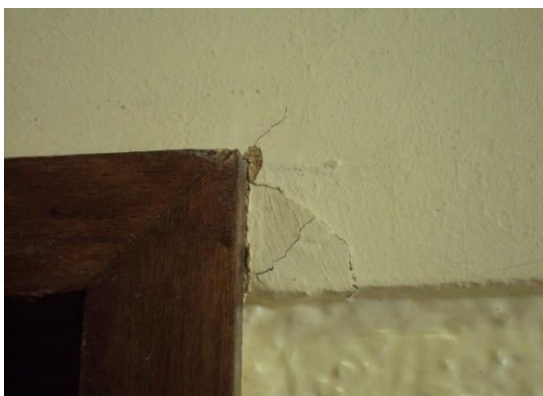
Este tipo de fissuras, identificado pontualmente em algumas portas do edifício, é causado por sobrecargas excessivas sobre a abertura ou variações térmicas dos materiais. No caso da figura 5-15, a alvenaria impede o aumento de volume da madeira quando existe um aumento da temperatura, levando à fendilhação do revestimento e por fim ao destacamento. Na figura 5-16, a fissura derivada às tensões nas aberturas, acabou por alastrar para o resto da parede, possivelmente devido a retrações no revestimento. [13]

Figura 5-15 – Fissura no reboco na junta da porta do refeitório 1, piso 1 [FONTE: Autor]

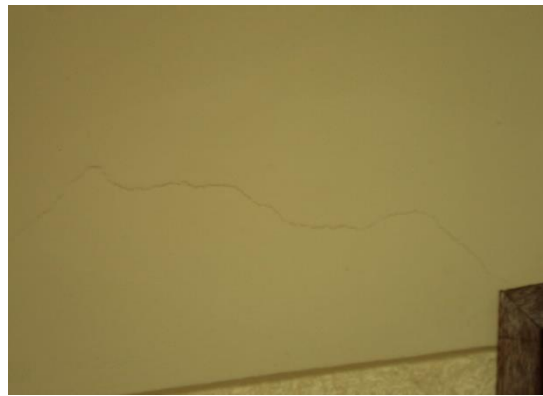
Figura 5-16 - Fissura no reboco na junta da porta da sala 34, piso 1 [FONTE: Autor]

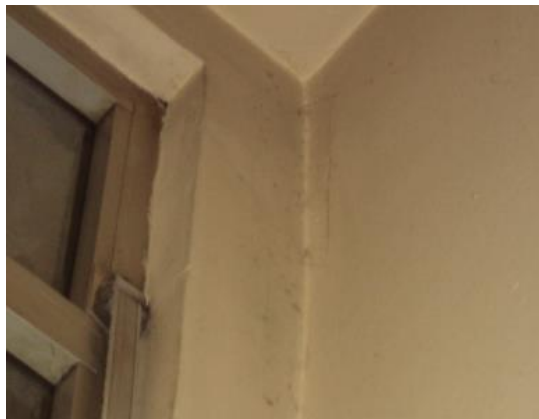
No exterior do edifício foram identificadas manchas em toda a fachada, causada principalmente pela humidade da chuva e devido a infiltrações pelas fissuras no reboco das fachadas. No interior do edifício as manchas ocorrem principalmente nas zonas com elevado teor de vapor de água, como as casas de banho e junto às janelas dos quartos e corredores, como foi identificado na sala 1 do piso 1 (figura 5-17).

Figura 5-17 – Manchas de humidade na sala 1, piso 1 [FONTE: Autor]

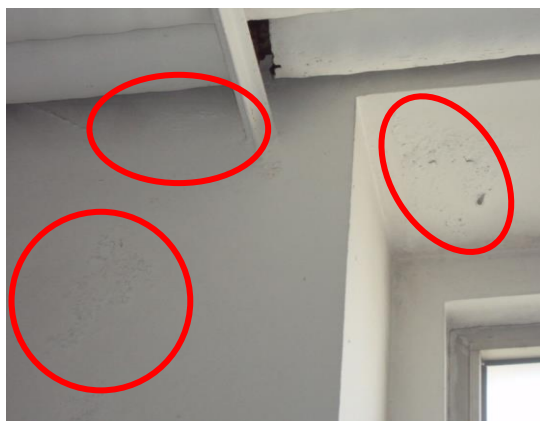
Estas patologias têm principal incidência nos vãos das janelas devido a infiltração das águas das chuvas e nas casas de banho onde existem grandes problemas de condensações. Nas casas de banho o vapor de água proveniente dos chuveiros infiltra-se pela superfície das paredes e pelas juntas dos azulejos. Estas infiltrações vão estabelecer reações químicas entre a água e os sais dos revestimentos que originam as criptoflorescências (Figura 5-21).

Figura 5-21 – Criptoflorescências na casa de banho 35 do piso 1 [FONTE: Autor]

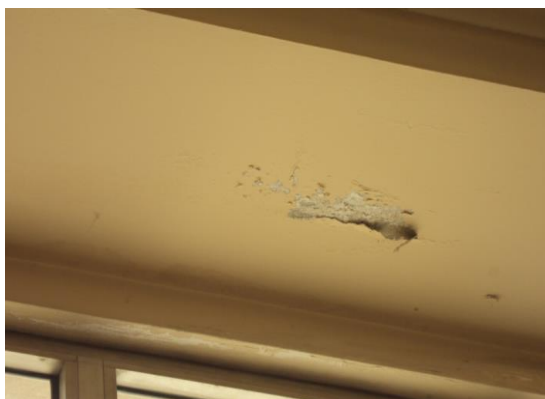
Também foram identificadas algumas situações em que ocorreu migração da água infiltrada pelo exterior da fachada do edifício na zona das caixilharias, como se observa nas figuras 5-22 e 5-23. Estas infiltrações devem-se possivelmente à deficiente estanquidade das caixilharias ou devido a fissuras nas cantarias (no caso dos peitoris). A água ao infiltrar-se pelas juntas ou fissuras das cantarias da parede vai seguir o percurso mais favorável, dando origem a criptoflorescências em redor dos vãos das janelas. No caso de infiltração pelos peitoris as eflorescências vão aparecer na parede, na zona inferior da janela, em alguns casos podendo chegar até ao pavimento, acabando por originar problemas de humidade nos pavimentos.

Figura 5-22 - Criptoflorescências na face superior do vão das janelas do corredor 4, piso 1. [FONTE: Autor]

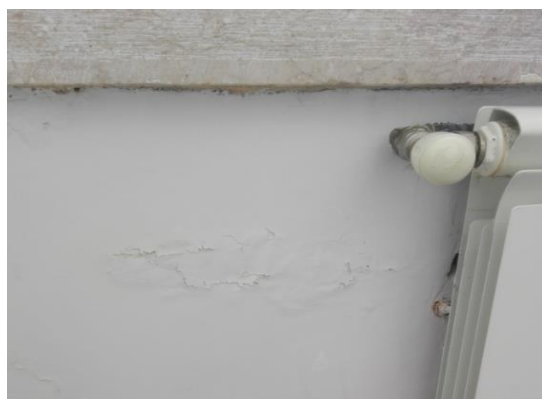
Figura 5-23 - Criptoflorescências na zona inferior da janela do corredor 33, piso 0. [FONTE: Autor]

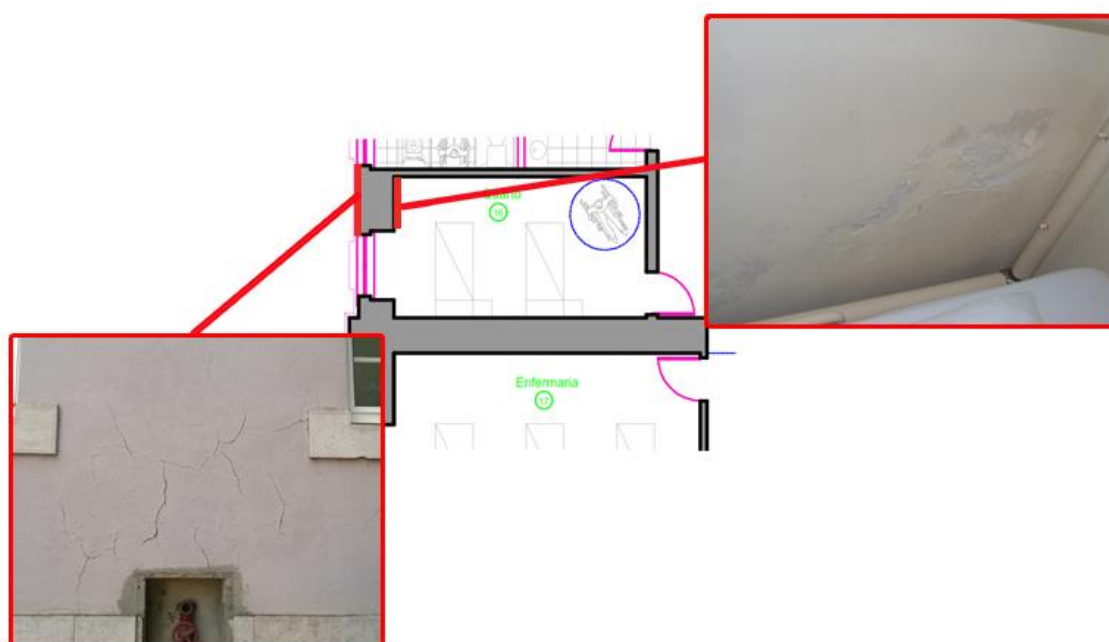
Em alguns casos foram identificadas zonas com possíveis infiltrações de água pelas fissuras das paredes exteriores. Embora estas paredes tenham uma grande espessura, quando existem fissuras nos revestimentos a água pode ter tendência a infiltrar-se. Ao infiltrar-se nas fissuras, a água tende a seguir um percurso que lhe é mais favorável devido à capilaridade, por fim acaba por acumular-se no interior do revestimento do paramento interior da parede da fachada do edifício, dando início ao processo de cristalização dos sais e ao aparecimento das eflorescências. Esta situação pode-se observar na figura 5-24, o quarto 16 do piso 0, as infiltrações do exterior e da casa de banho adjacente, como visto no subcapítulo 5.2.2 levaram ao aparecimento de criptoflorescências e seguidamente de destacamentos do revestimento da parede.

Figura 5-24 – Criptoflorescências com destacamento do revestimento no quarto 16 do piso 0 [FONTES: Autor, CHPL]

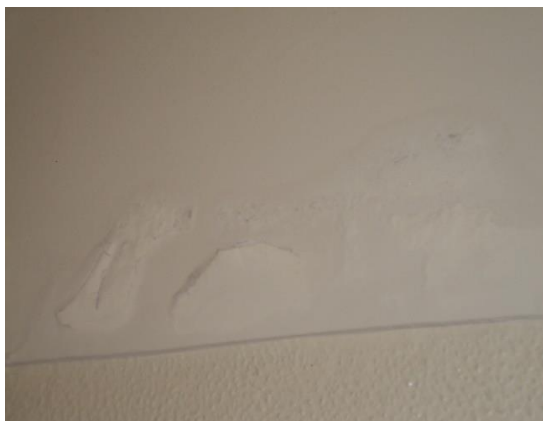
Nas divisões com maior potencial de ocorrência de infiltrações nas paredes: zonas de chuveiros de casas de banho e paredes exteriores, a água infiltra-se nas paredes e acaba por migrar para a superfície da parede das divisões adjacentes. A água infiltrada vai encontrar uma barreira na camada da pintura, formando depressões (empolamentos), como se observa na figura 5-25, que podem levar ao destacamento da tinta (Figura 5-26).

Figura 5-25 – Empolamento no Quarto 31 do piso 1 [FONTE: Autor]

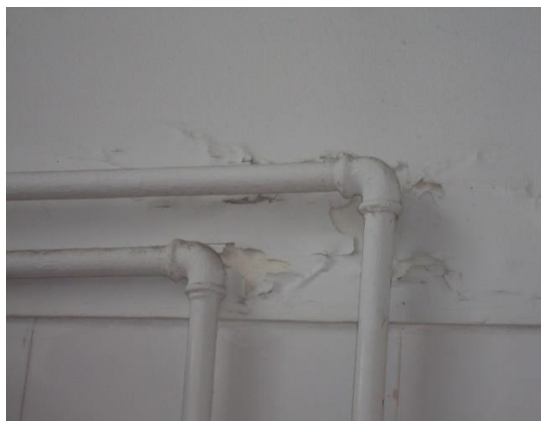
Figura 5-26 – Destacamento de tinta na casa de banho 35, piso 1 [FONTE: Autor]

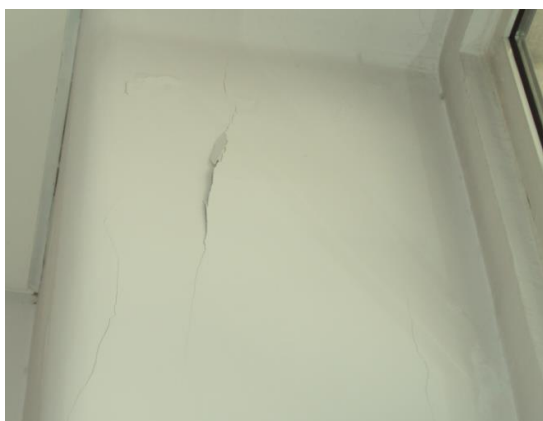
Verifica-se também a ocorrência de empolamentos e destacamentos nas zonas junto às janelas, causados pela infiltração da água provenientes das juntas das caixilharias da janela. A infiltração pelas juntas das caixilharias ocorre devido provavelmente à falta de estanquidade, devido à deficiente instalação ou a problemas de compatibilidade entre materiais o que leva a problemas de ligação entre materiais (criação de fissuras devidas a coeficientes térmicos diferentes entre materiais diferentes). Esta situação pode-se observar no corredor 33 do piso 0 (Figura. 5-27) e no quarto 19 (Figura 5-28) do piso 0.

Figura 5-27 – Empolamento no vão da janela do corredor 33 do Piso 0. [FONTE: Autor]

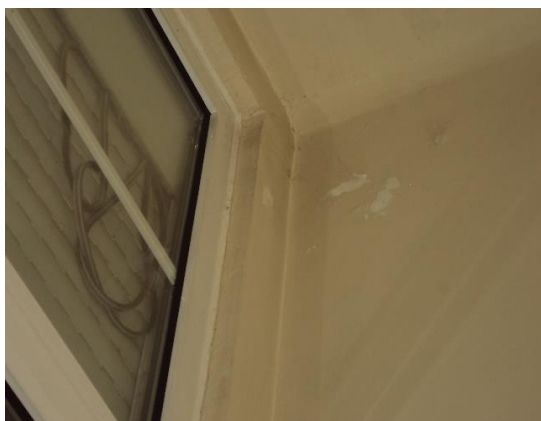
Figura 5-28 - Empolamento no quarto 19 do Piso 0 [FONTE: Autor]

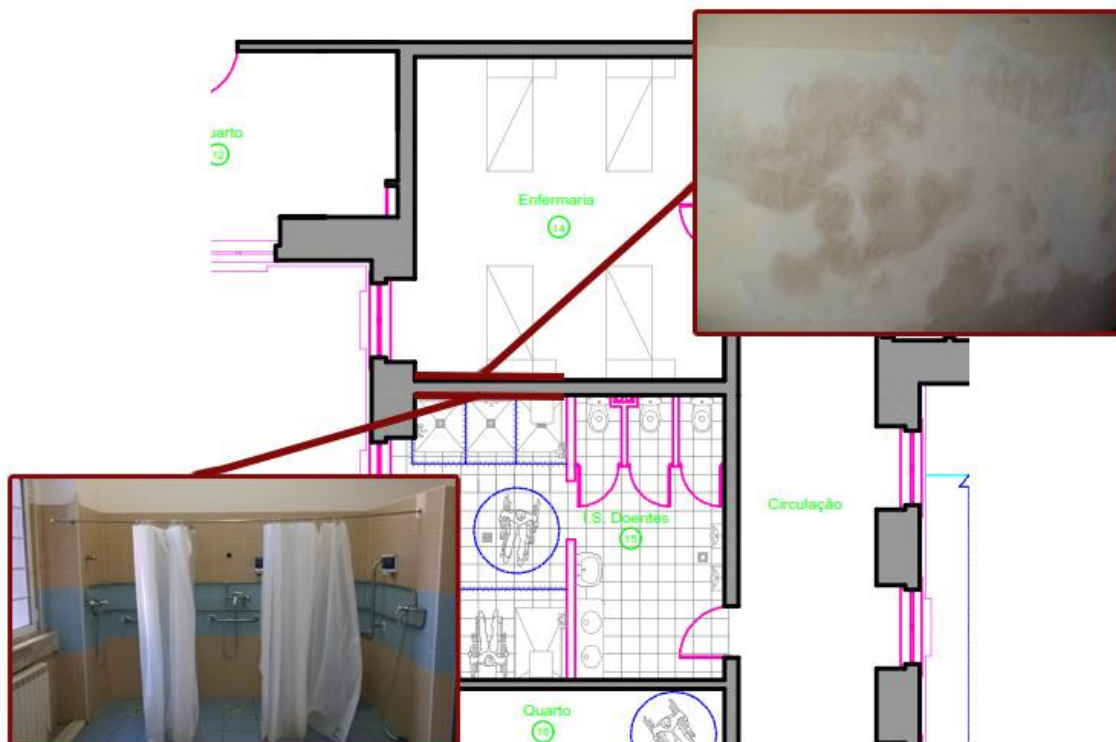
Na figura 5-29, ilustra-se o caso da parede interior que separa a sala de estar 14 com os chuveiros da casa de banho 15. Quando se visitou o local deparou-se com a parede reparada com picagem do reboco danificado, aplicação de argamassa e pintura. A solução escolhida é uma solução que resolve o problema a curto prazo. Para solucionar a raiz do problema seria necessário identificar se a causa provém da canalização ou se se deve a falta de estanquidade da parede. Estes pontos serão abordados mais adiante no subcapítulo 6.2.4.

Figura 5-29 - Parede que separa o WC (15) com a sala de estar (14) [FONTE: Autor, CHPL]

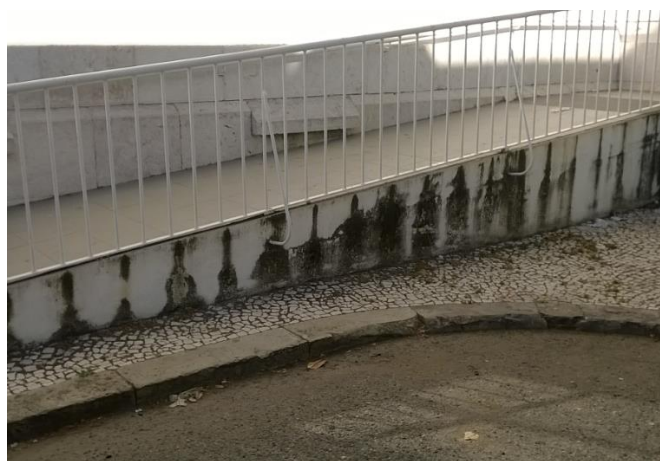
Na rampa de acesso ao edifício foram identificadas manchas com origem na sujeidade que se acumula entre as juntas dos ladrilhos do pavimento da rampa. Como se observa na figura 5-30, a sujeidade ao misturar-se com as águas das chuvas e com o possível deficiente nivelamento da rampa vai-se infiltrar na rampa no lado da guarda, originando escorrências.

Figura 5-30 - Escorrências e manchas na rampa de acesso.
[FONTE: Autor]

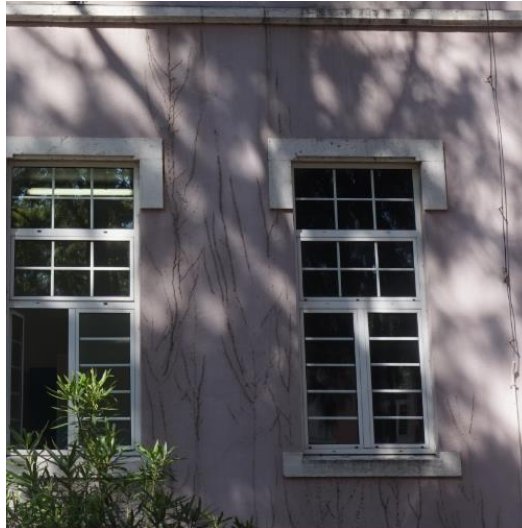
As paredes das fachadas apresentam vestígios de colonização biológica (Figura 5-35), neste caso trepadeiras. Estes vestígios aparentam ser apenas superficiais, não existindo evidências de que as raízes tenham penetrado muito no reboco. A patologia não é muito grave, uma vez que não apresenta risco de infiltrações. Por ser superficial, apenas apresenta problemas a nível estético.

Figura 5-35 - Vestígios de trepadeiras nas fachadas [FONTE: Autor]

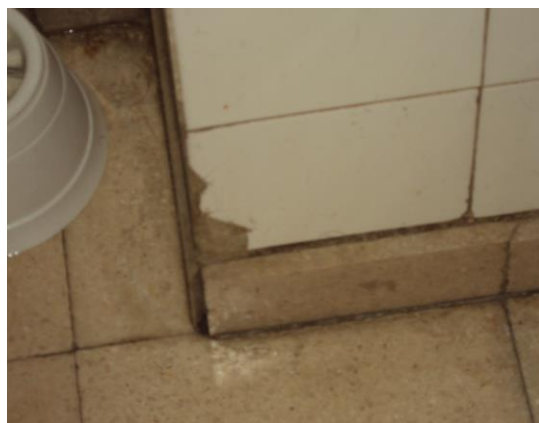
Figura 5-37 - Rotura do elemento na casa de banho 3 do piso 1 [FONTE: Autor]

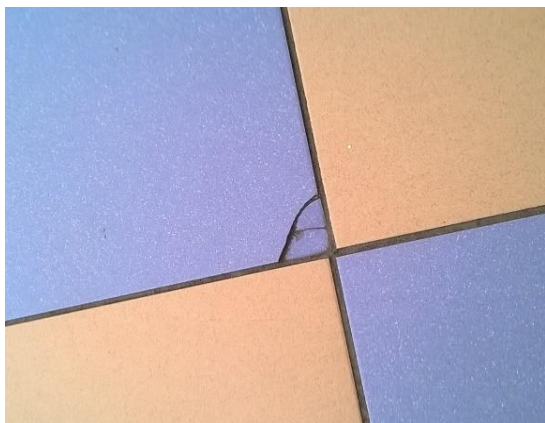
Figura 5-38 – Fratura do ladrilho no corredor 4 do piso 0. [FONTE: Autor]

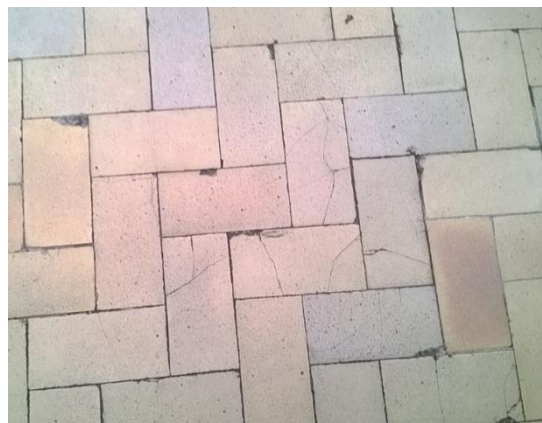
O pavimento do piso 1 encontra-se muito desgastado. Foram identificadas fissuras, empolamentos e sujidades como se pode observar na figura 5-39. Estas patologias devem-se ao envelhecimento do pavimento, falta de trabalhos de manutenção e reabilitação no piso, e o uso dado ao piso. As manchas devem-se provavelmente aos produtos utilizados para a sua limpeza não serem os mais apropriados para este tipo de pavimentos.

Figura 5-39 - Fraturas e desgaste do pavimento do piso 1 [FONTE: Autor]

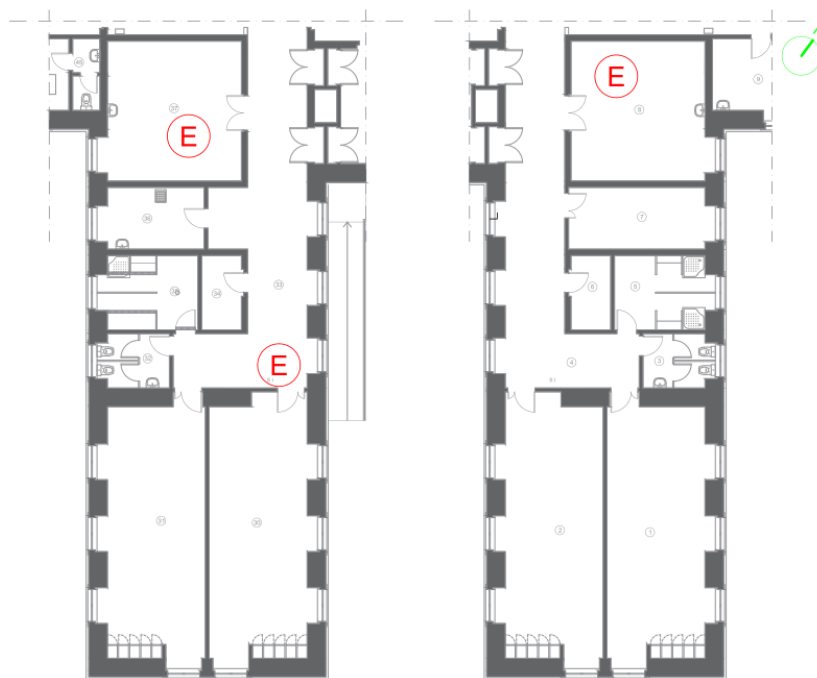
Os empolamentos podem-se dever a infiltrações provenientes da água utilizada para lavar o pavimento, uma vez que os empolamentos identificados não se localizam em zonas com problemas de humidades, como se pode observar na figura 5-40. A água utilizada para lavar o pavimento vai infiltrar-se pelas fissuras dos elementos cerâmicos, acabando por originar tensões entre os mosaicos, que por sua vez se deformam - “levantam” dando origem aos empolamentos identificados.

Figura 5-40 - Localização de Empolamentos no piso 1 [FONTE: CHPL, Adaptado]

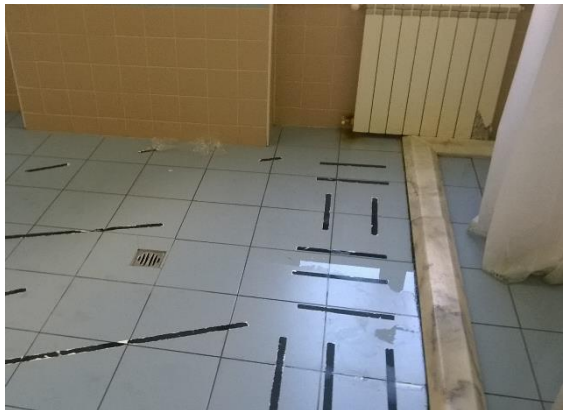
As casas de banho apresentam zonas onde a água fica retida no pavimento após os banhos. Isto deve-se a problemas de escoamento da água, devido ao defeituoso nivelamento dos ladrilhos que compõem o pavimento como se pode observar na figura 5-41.

Figura 5-41 – Problemas de escoamento na casa de banho 15 do piso 0 [FONTE: Autor]

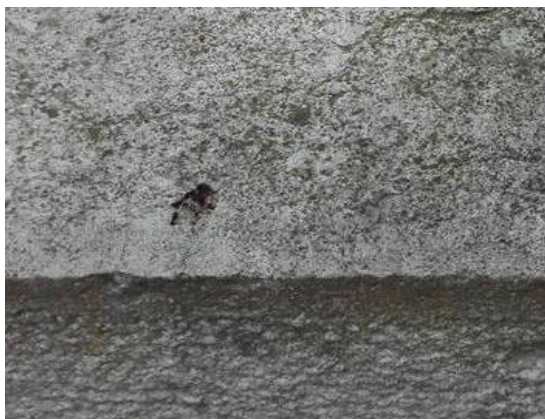
No interior, as sujidades devem-se possivelmente à falta de manutenção ou a deficiente limpeza das cantarias.

Figura 5-42 - Manchas na cantaria exterior [FONTE: Autor]

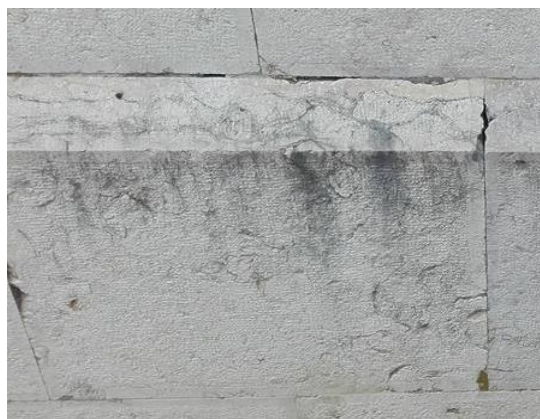
Figura 5-43 – Manchas, desgaste e fissuras na cantaria exterior. [FONTE: Autor]

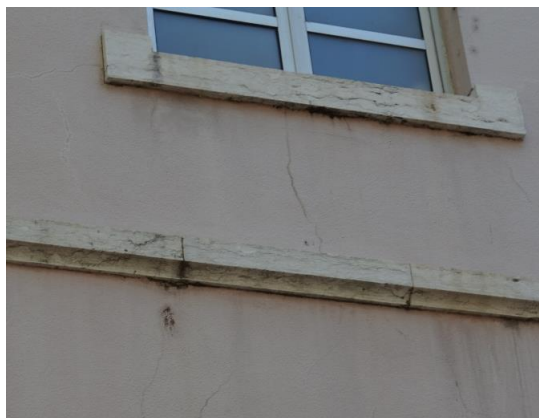
O desgaste e a maioria das fissuras nas cantarias exteriores têm origem na ação das águas pluviais e a colisões de partículas da atmosfera por ação do vento (Figura 5-44), embora existam casos de fendas devido à dilatação térmica dos materiais, principalmente nos peitoris das janelas. No interior, apenas foram identificados problemas nas cantarias ao nível dos peitoris: fendas causadas por dilatações térmicas e fissuras e desgaste devido a possíveis impactos e utilização durante o tempo de vida do edifício.

Figura 5-44 - Fissuração nas cantarias da fachada [FONTE: Autor]

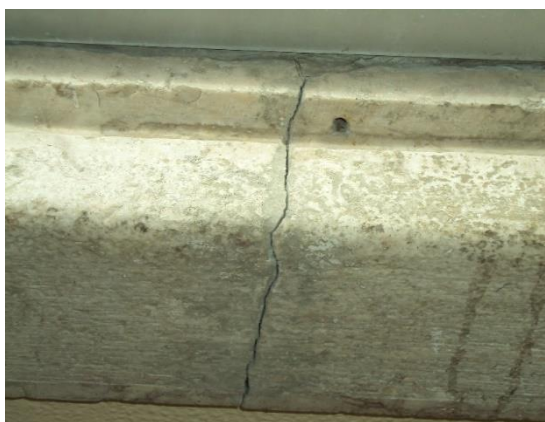
Figura 5-45 – Fissura no peitoril do quarto 31 do piso 1 [FONTE: Autor]

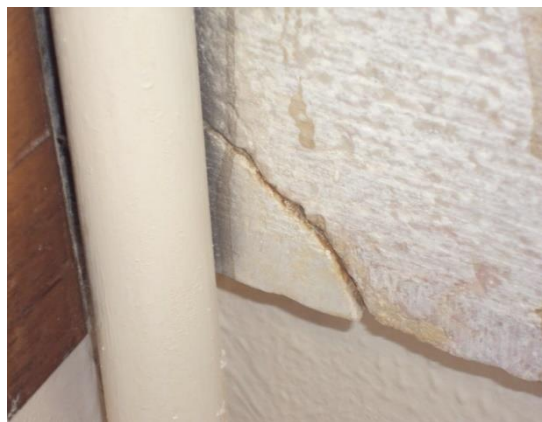
Figura 5-46 – Fratura na cantaria do quarto 2 do piso 1 [FONTE: Autor]

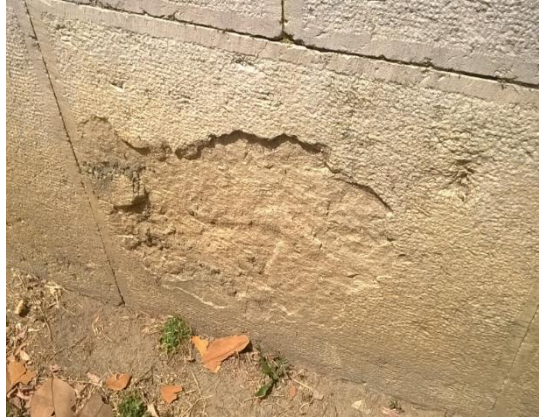
Figura 5-48 – Desagregação das cantarias dos socos [FONTE: AUTOR]

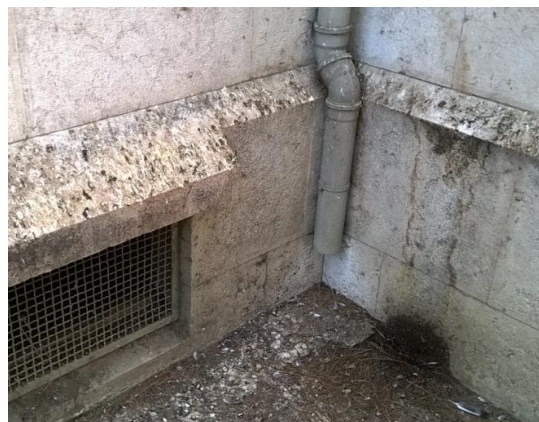
Figura 5-49 – Guanos nas cantarias Exteriores [FONTE: Autor]

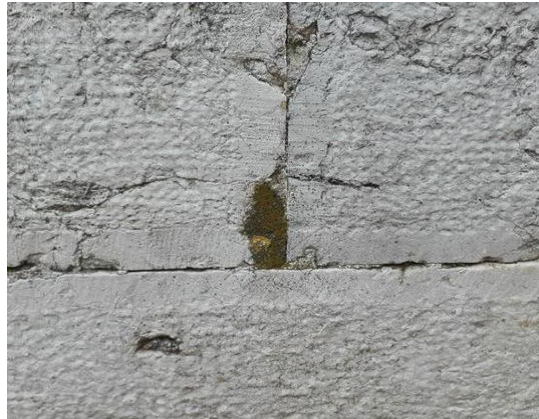
Figura 5-52 – Líquene nas juntas das cantarias.
[FONTE: Autor]

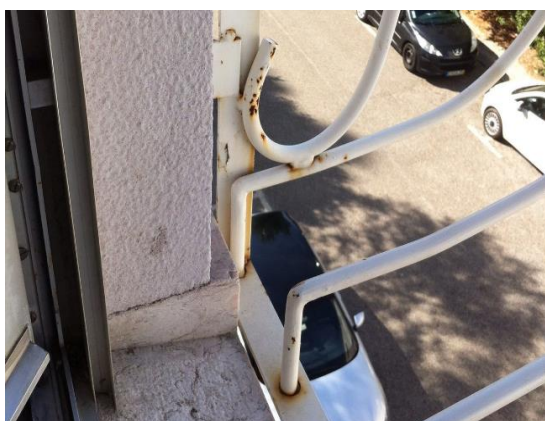
Figura 5-54 - Oxidação das grades das janelas. [FONTE: Autor]

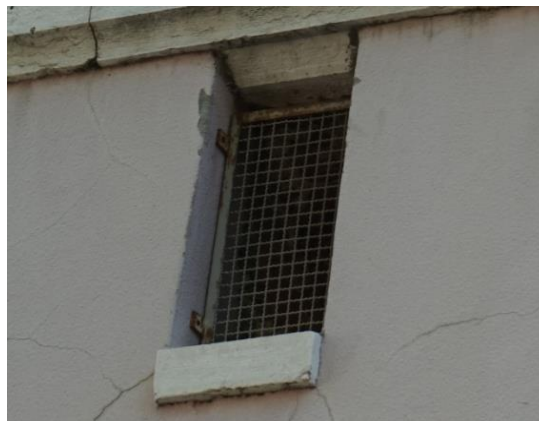
Figura 5-55 – Oxidação das grades exteriores do edifício. [FONTE: Autor]

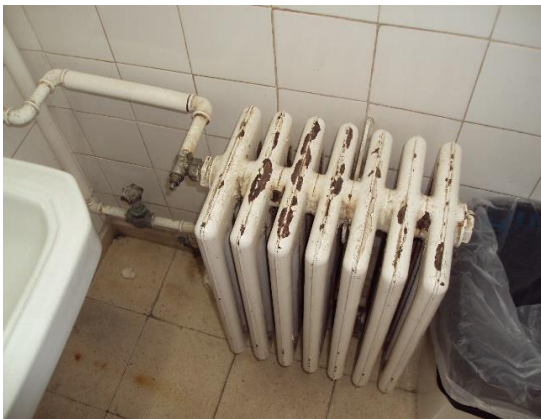
Figura 5-56 – Oxidação dos radiadores das casas de banho. [FONTE: Autor]

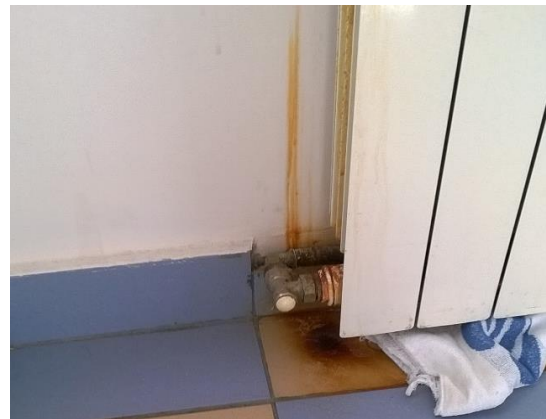
Figura 5-57 – Manchas de oxidação nas paredes do corredor 4 do piso 0. [FONTE: Autor]

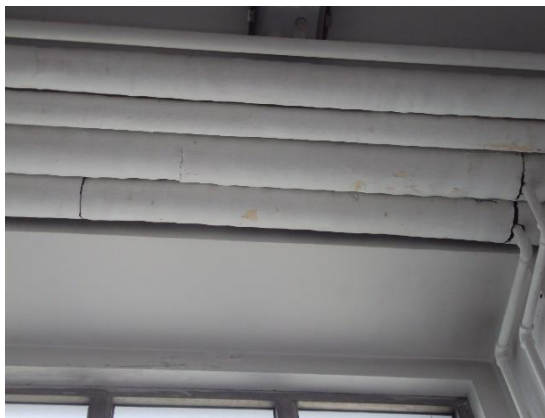
Figura 5-59 - Envelhecimento do material do revestimento das canalizações na casa de banho 15 do piso 1 [FONTE: Autor]

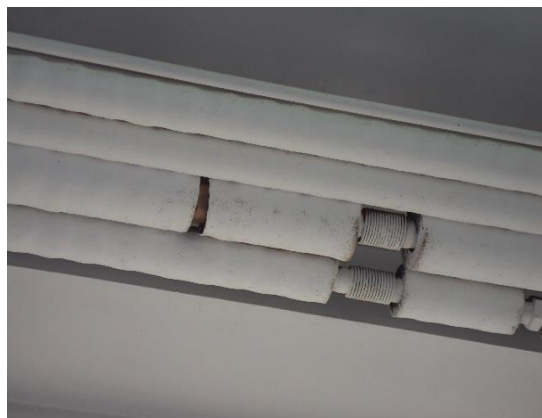
Figura 5-60 - Envelhecimento do material do revestimento das canalizações na casa de banho 3 do piso 1 [FONTE: Autor]

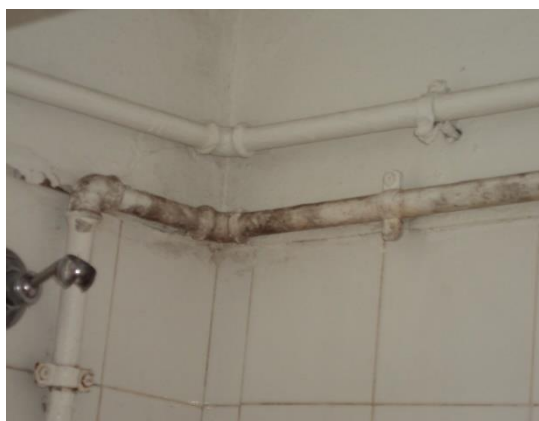
Figura 5-58 – Sujidade da tinta nas canalizações das casas de banho. [FONTE: Autor]

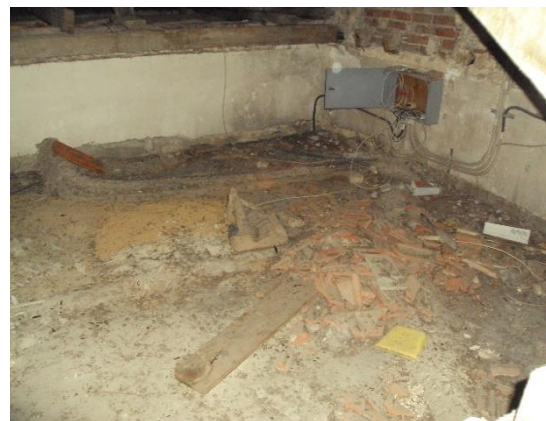
Figura 5-66 – Existência de entulhos na cobertura. [FONTE: Autor]

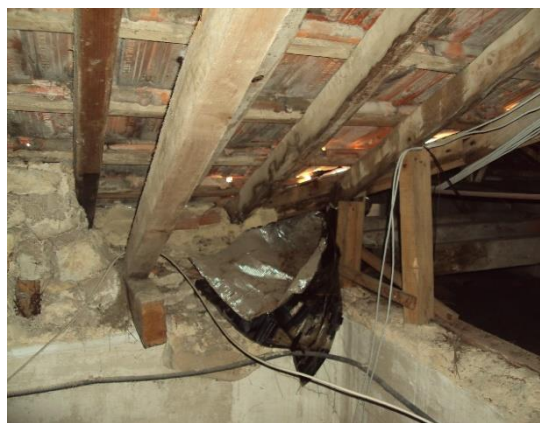
Figura 5-68 – Possível problema de infiltração de água das chuvas. [FONTE: Autor].

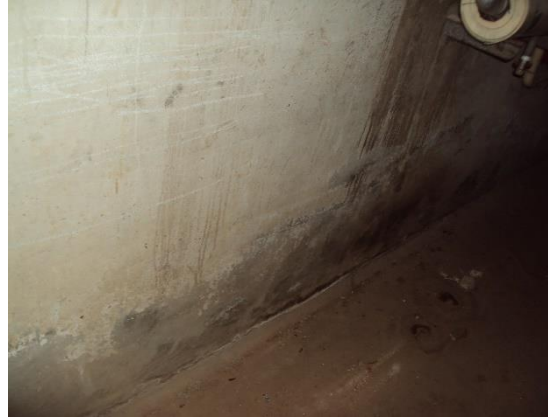
Figura 5-70 – Humidades ascendentes por capilaridade na cave. [FONTE: Autor]

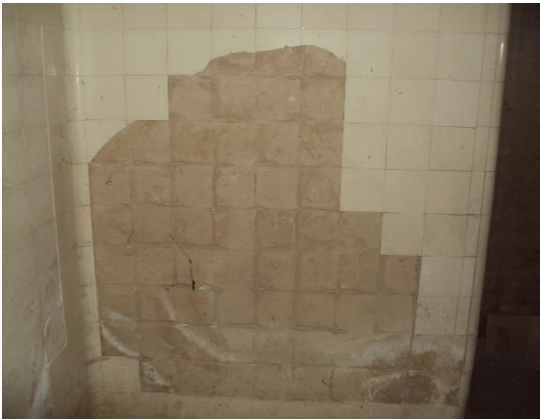
Figura 5-71 – Destacamento de elementos cerâmicos. [FONTE: Autor]

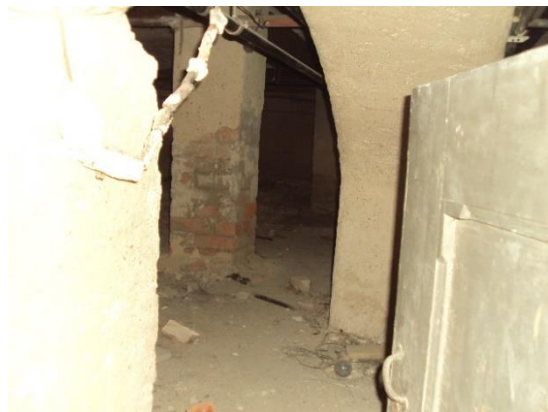
Figura 5-72 – Degradação da cave. [FONTE: Autor]

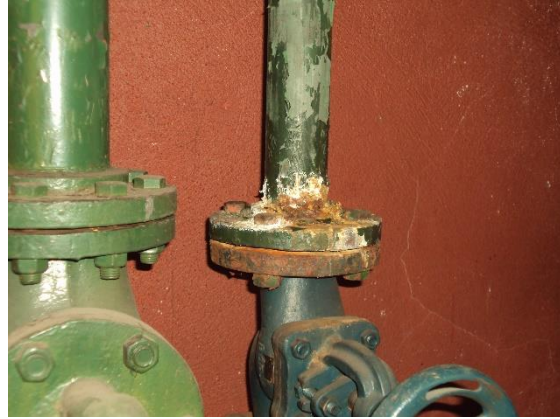
Figura 5-74 – Degradação das canalizações da caldeira. [Fonte: Autor]
