## **"Direcção de obra da remodelação do Hotel Búzio em Sines"**

Relatório de estágio para obtenção do grau de Mestre em Engenharia Civil na Área  
Especialização de Edificações

O presente documento diz respeito ao estudo e acompanhamento do projecto de execução da remodelação do Hotel Búzio em Sines.

A empreitada consiste na remodelação profunda do edifício da anterior Residencial Búzio e na construção de uma torre de elevador que habilitará o edifício existente de acesso adequado para pessoas com mobilidade reduzida.

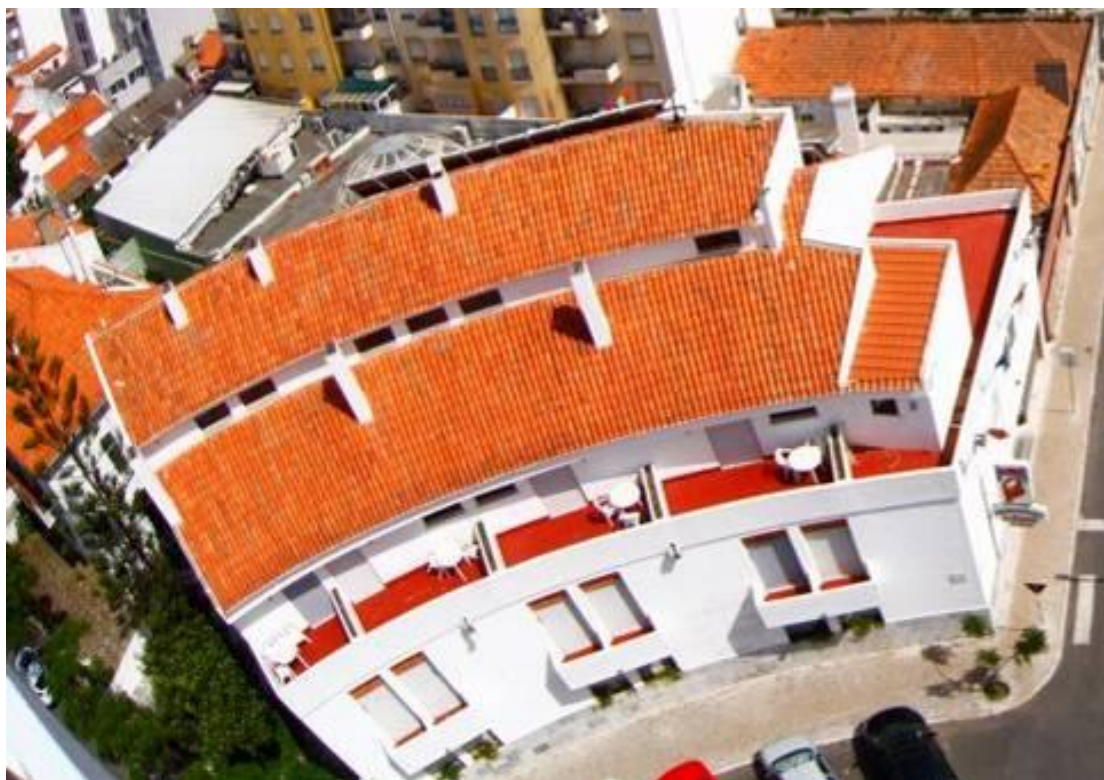
Figura 2.39 – Cobertura do edifício da residencial Búzio [CMSines,2018]

A cobertura inclinada também foi substituída por se encontrar em avançado estado de degradação. Esta era em telha cerâmica tipo canudo, assente em laje aligeirada inclinada.

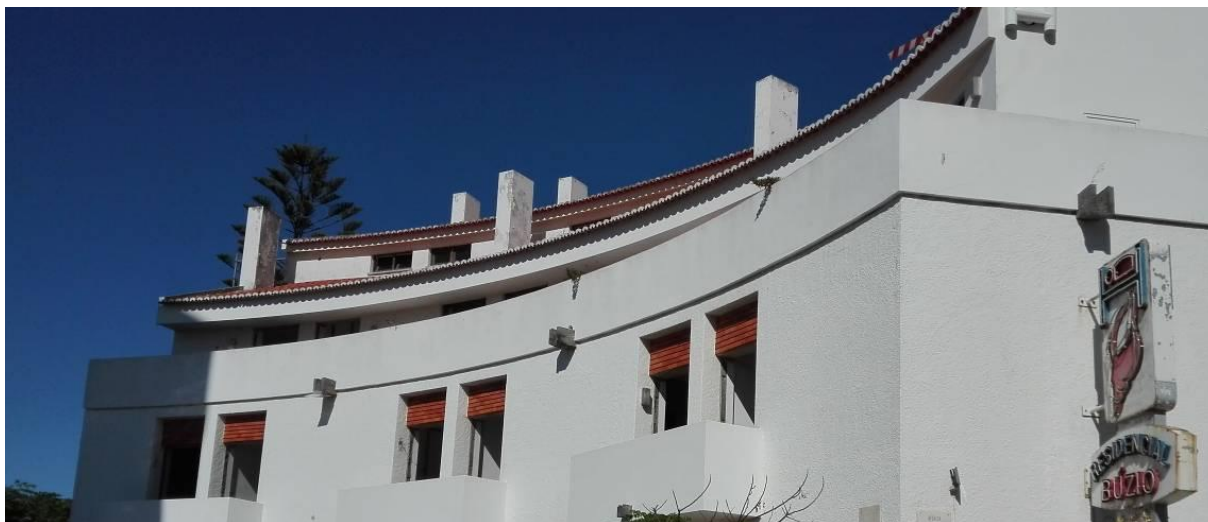
As gárgulas existentes (Figura 4.466) já apresentavam um estado de degradação considerável, pelo que se decidiu substituí-las por gárgulas em pedra natural de mármore cinza, com dimensões idênticas às existentes (Figura 4.469).

Figura 4.466- Aspecto de gárgulas antes da intervenção

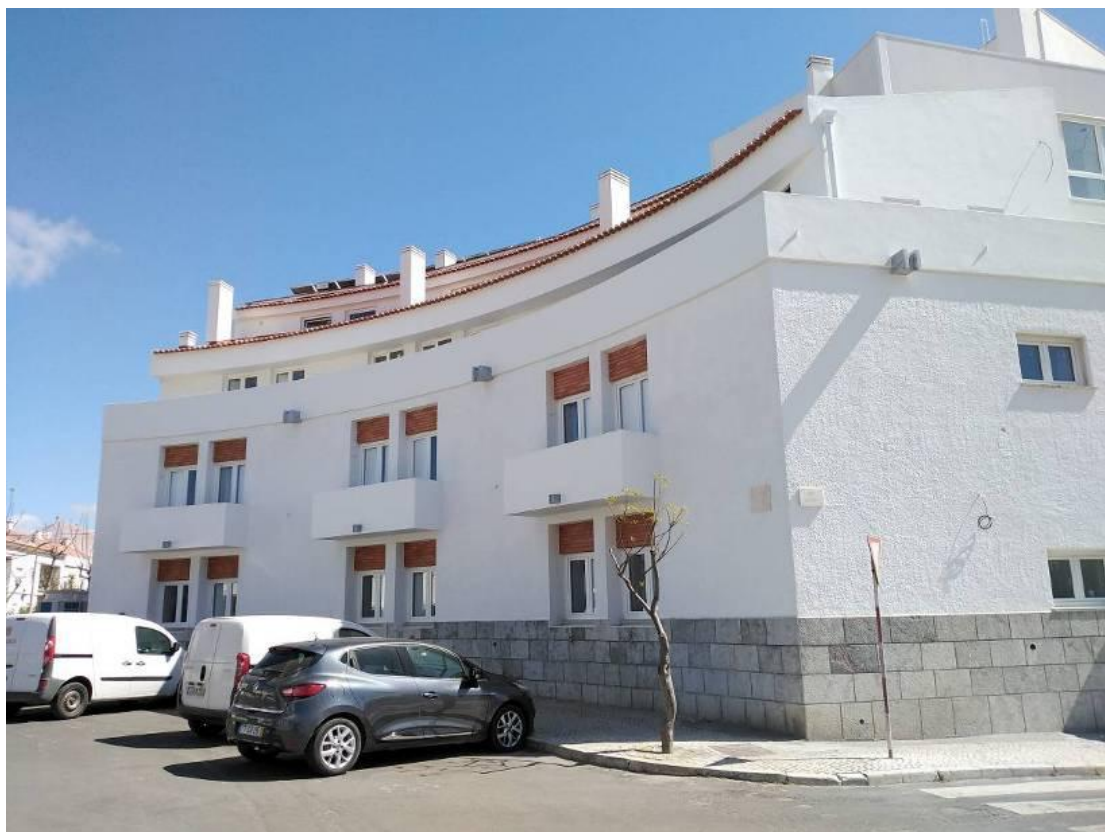
**Figura 4.469** - Aspecto final após a intervenção nas gárgulas

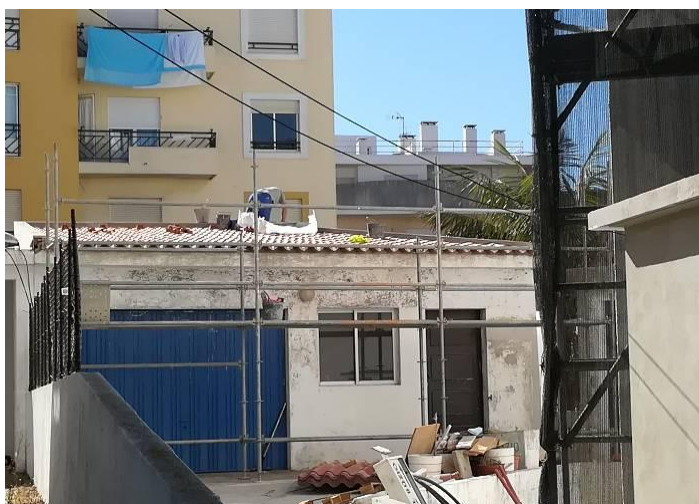
Um dos edifícios de apoio à residencial é a garagem. Inicialmente, esta tinha como função a armazenagem de pequenos equipamentos de apoio ao hotel. Esta apresentava várias patologias tais como infiltrações, fissuras, abatimentos de pavimento e encontrava-se em elevado estado de degradação. Foram realizados vários trabalhos de beneficiação deste edifício de apoio tais como:

Figura 5.25 - Execução de nova cobertura da garagem

- retirada de cobertura com amianto e execução de nova cobertura em telha cerâmica, incluindo fornecimento de subtelha e isolamento tipo XPS com 4 cm de espessura (Figuras 5.25 e 5.26);
- picagem de paredes interiores e reparação de fissuras com aplicação de barramento armado com fibra de vidro (Figura 5.27);
- Nova instalação eléctrica e de iluminação (Figura 5.28);
- reparação de paredes exteriores e reparação de fissuras com aplicação de barramento armado com fibra de vidro (Figuras 5.29 e 5.30);
- picagem e enchimento de pavimento existente por apresentar vários abatimentos;
- aplicação de pavimento cerâmico e soleiras em pedra mármore cinza;
- montagem de novo portão seccionado eléctrico (Figura 5.31).

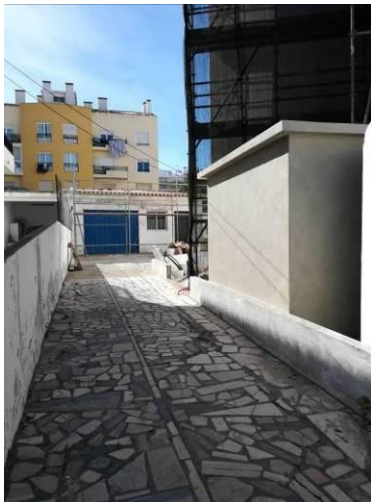
**Figura 5.33** - Acesso existente

- retirada de pavimento em mármore existente e massame de assentamento (Figura 5.34);
- colocação de enrocamento e camada de toutvenant (Figura 5.34 e 5.35);
- aplicação de pavê com argamassa de cimento (Figuras 5.35 e 5.37);
- beneficiação dos muros adjacentes que apresentavam avançado estado de degradação (Figura 5.36).

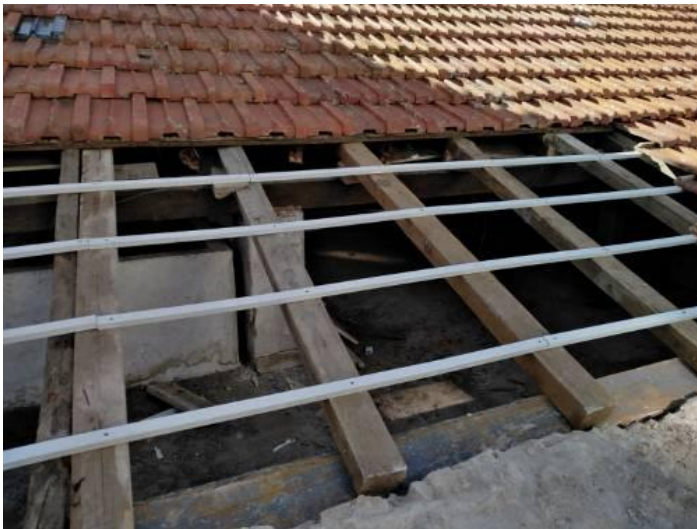
**Figura 5.53-** Beneficiação da cobertura dos edifícios vizinhos

Para a construção da nova torre de elevador e montagem do estaleiro foram demolidos alguns edifícios devolutos que eram propriedade do dono de obra (Capítulo 2). Após a demolição parcial, os edifícios que não foram demolidos, foram alvo de melhoramentos estéticos e para enquadramento destes nas novas construções realizadas. Assim, foram executados vários trabalhos de beneficiação de modo a que estes tivessem menos degradação com o passar dos anos, até que haja novo investimento (ampliação do hotel).
