INSTITUTO SUPERIOR DE ENGENHARIA DE LISBOA

## **Trabalho Final de Estágio – Reabilitação do Centro de Saúde de Caldas da Rainha, do Ministério da Saúde**

Relatório de estágio para obtenção de grau de Mestre em Engenharia Civil

Dezembro de 2014

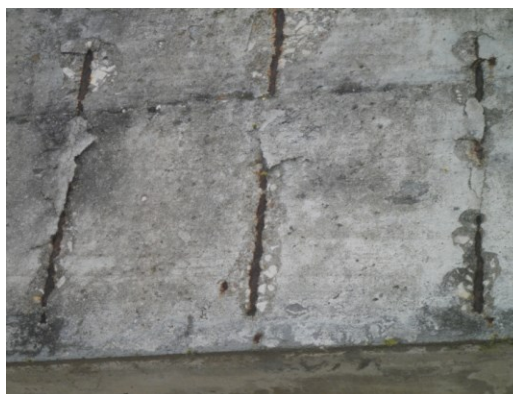
O betão à vista na envolvente do edificado apresenta problemas de delaminação e corrosão das armaduras, o que, para além de por em causa a sua durabilidade, provoca a desagregação de pedaços de betão do recobrimento devido às tensões induzidas pelos fenómenos endógenos e exógenos presentes desde a sua construção, comprometendo a segurança de funcionários e utentes.

Figura 31 - Patologia de Betão Armado, apresentando a delaminação do betão e corrosão das armaduras [4]

Com estes dados pode-se concluir que os fatores a), c) e e) contribuíram para um aceleração do processo da carbonatação, sendo que no primeiro a humidade relativa indicada está dentro da situação intermédia explicitada no ponto a) que potencia ao máximo o grau de carbonatação, conforme ilustrado na figura 32. O segundo, referente à concentração de CO<sub>2</sub> não corresponde a um ambiente com a maior quantidade de CO<sub>2</sub> mas encontra-se num patamar intermédio que promove este fenómeno. No que se refere ao fator e), sendo a espessura do recobrimento, de aproximadamente 1,5 centímetros, haverá uma proteção reduzida face aos agentes exteriores.

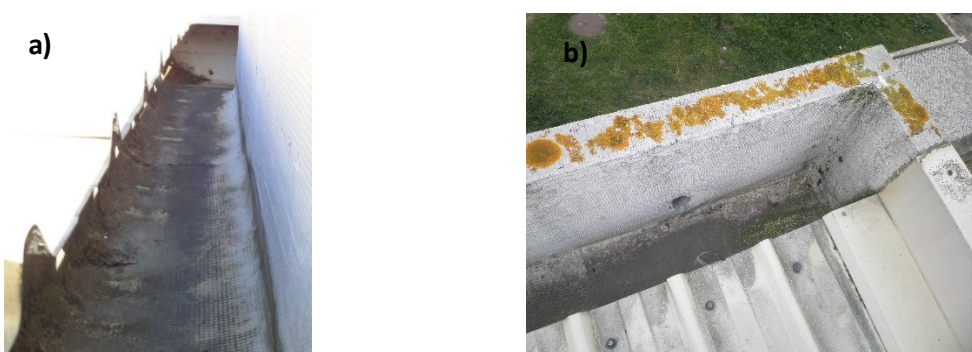
O escoamento da água é condicionado pela pendente da caleira, a qual com uma inclinação insuficiente ou várias irregularidades, não reúne as condições necessárias para garantir um escoamento adequado, formando-se zonas de acumulação de água, que ao longo do tempo são agentes deterioradores do revestimento e criam um ambiente propício ao desenvolvimento de colonizações biológicas (figura 33 – b)). Pode observar-se na figura 33 - a) os detritos e poeiras acumulados nas caleiras, pela falta de limpeza e pela estagnação da água. A acumulação de água é um dos indícios de deficiente execução das pendentes das caleiras, que têm de respeitar uma inclinação mínima de 1%.

No topo dos muretes da platibanda é visível uma propagação de líquenes em todo o perímetro nas zonas sem capeamento de rufos. Este fenómeno acontece não só pelas razões indicadas anteriormente das características e envelhecimento do sistema de impermeabilização mas também pela falta de inclinação insuficiente no topo das platibandas, o que dificulta o escoamento da água.

Figura 33 – a) Água estagnada nas caleiras [4] ; b) líquenes no topo da platibanda [4].

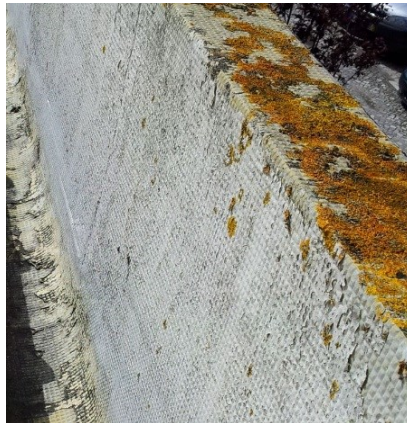
A fissuração ocorre no revestimento de impermeabilização das caleiras devido, ou à perda de elasticidade e resistência mecânica por envelhecimento mais acentuado dos materiais, que continuam sujeitos aos movimentos/dinâmica da estrutura ou a disposições construtivas insatisfatórias.

**Figura 34 - Fissuração das membranas [4].**

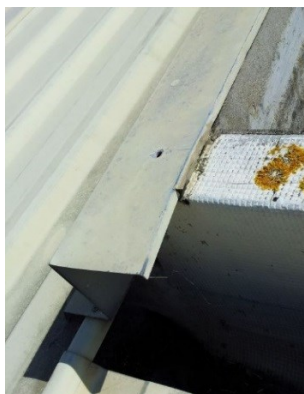
Este elemento construtivo apresentava apenas algumas zonas com corrosão localizada, mais especificamente nos elementos de fixação, na zona de aplicação dos parafusos. Numa extensão de alguns metros, regista-se falta de capeamento do topo das platibandas, deixando mais exposto o sistema de impermeabilização aos agentes atmosféricos e dificultando o escoamento das águas pluviais pelas condições indicadas nos pontos 3.1.2.2.1 - a).

- a) Corrosão dos parafusos de fixação, diminuindo as suas características resistentes;
- b) Elementos de fixação insuficientes face às ações do vento.

Figura 35 - Corrosão dos elementos de fixação dos rufos [4].

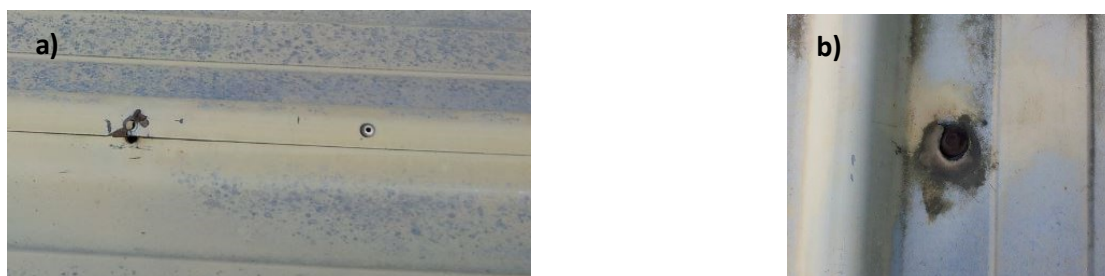
Uma grande área da cobertura é constituída por painéis de chapa metálica que em grande percentagem se encontram em bom estado de conservação, apresentando problemas de corrosão idêntico aos rufos de capeamento, isto é: corrosões pontuais em elementos de fixação aparafusada e rebitada.

Figura 36 - a) pormenor de rebite danificado [4] ; b) pormenor de parafuso corroído [4].

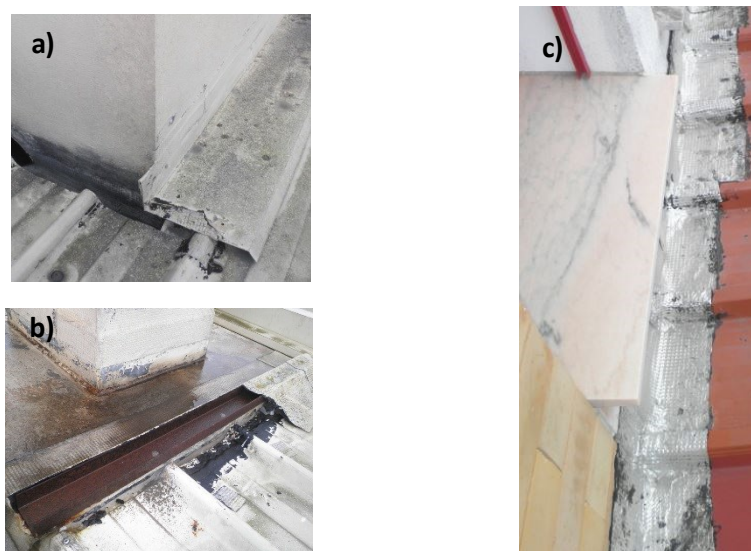
Outra causa provável da infiltração de água através das coberturas, poderá dever-se ao tipo de remate das discontinuidades existentes: primeiro piso e elementos construtivos salientes existentes na cobertura. Foram zonas alvo de intervenções com o objetivo de remediar infiltrações no interior, recorrendo-se à colocação de chapas metálicas na zona de remate ou a uma impermeabilização localizada do mesmo tipo do utilizado nas caleiras.

Figura 37 - a) Pormenor dos remates junto aos corpos salientes de ventilação [4] ; b) Remate numa chaminé [4] ; c) Remate das chapas metálicas na parede exterior do 1º piso [4].

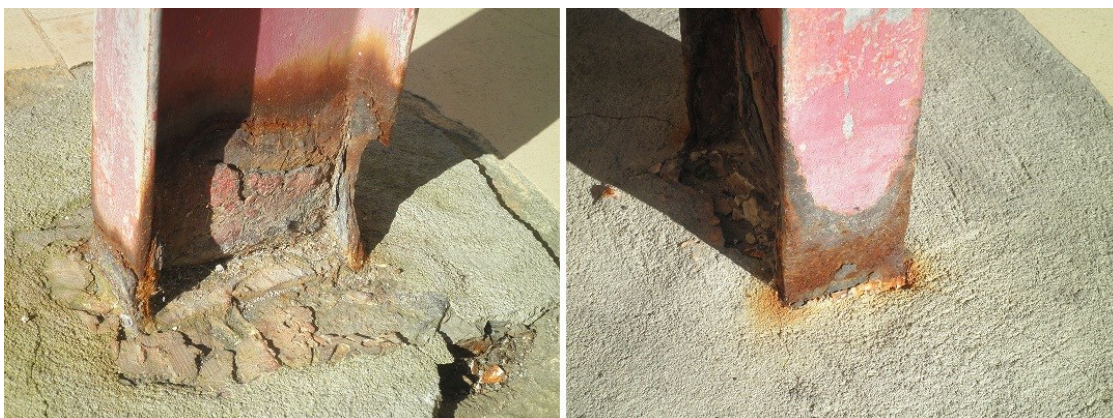
Após inspeção “in situ”, a estrutura metálica apresenta anomalias no esquema de pintura (descasque da tinta), mas a patologia evidenciada corresponde à corrosão dos perfis metálicos, com um maior grau de deterioração na base inferior dos perfis das colunas centrais.

Figura 38 - Pormenor da corrosão na base dos perfis metálicos [4].

Devido à ausência de manutenção destes elementos, o que levou à degradação de corrosão observada (figura 38).

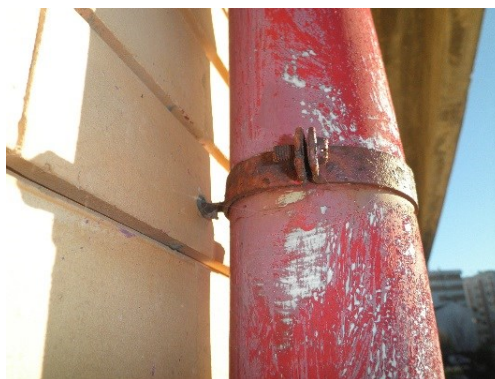
Os tubos de queda, face às patologias comuns indicadas nos elementos metálicos, na sua área de superfície apresentam um descasque da pintura e uma corrosão dos componentes metálicos de fixação ao suporte.

Figura 39 - Pormenor corrosão de elementos de fixação dos tubos de queda [4].

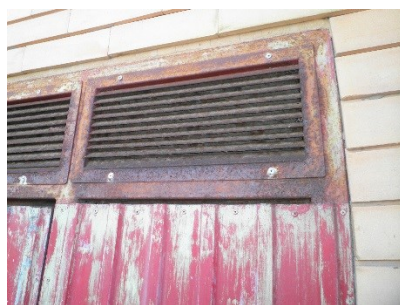
Figura 40 - Pormenor corrosão e descaste da pintura dos portões exteriores [4]

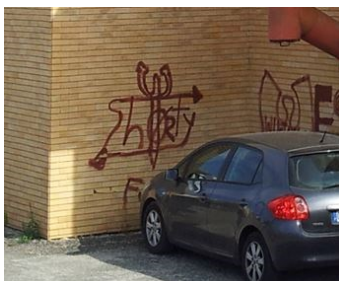
Figura 41 - Grafitti na fachada norte edifício [4].

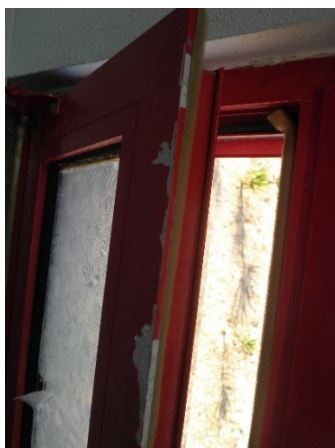
Figura 42 – Descolamento dos materiais vedantes das caixilharias [4].

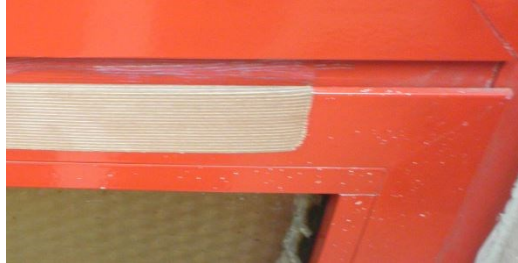
Figura 43 - Folga na junta entre folhas móveis e aro da caixilharia [4].

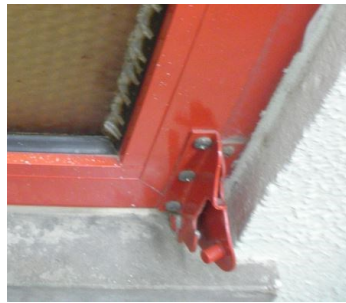
Figura 44 - Dobradiça de abertura danificada [4].
