**INSTITUTO SUPERIOR DE ENGENHARIA DE LISBOA**  
**Área Departamental de Engenharia Civil**

## **REABILITAÇÃO DE EDIFÍCIOS**

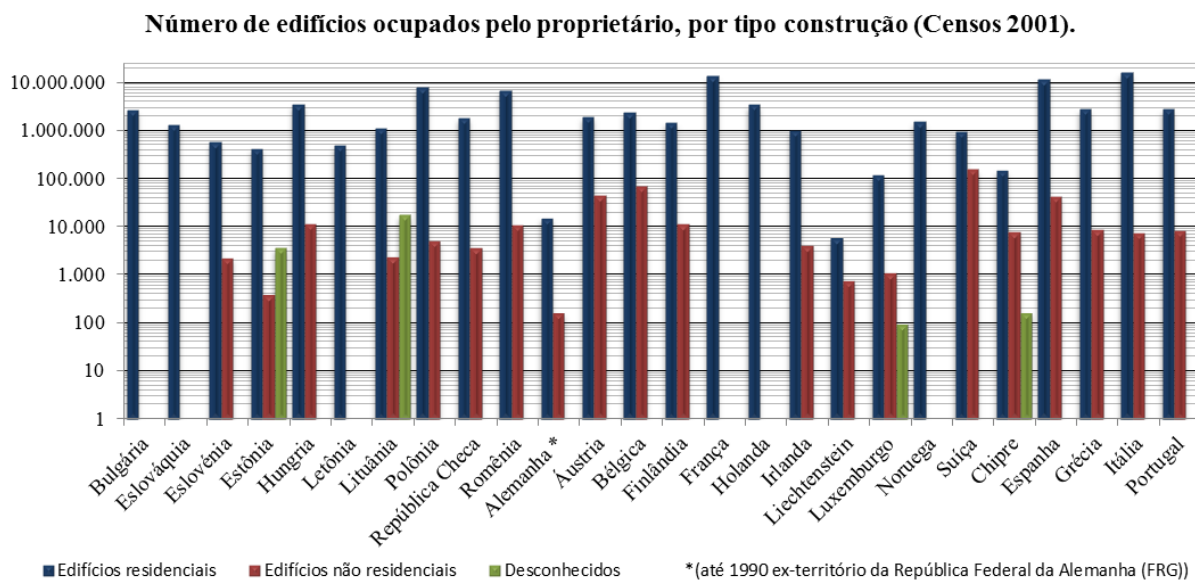
**Figura II:2** - Número de edifícios ocupados, por tipo de construção (censos 2001) (Fonte: EUROSTAT)

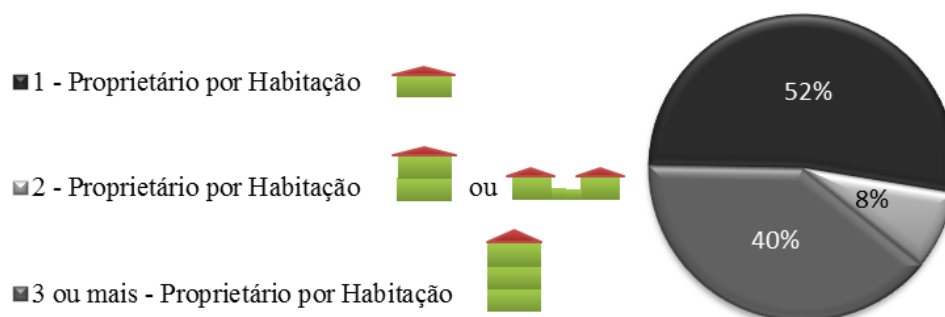
**Figura II:3** - Número de proprietários que ocupam os edifícios residenciais, por tipo de construção. (Censos 2001). (Fonte: EUROSTAT)

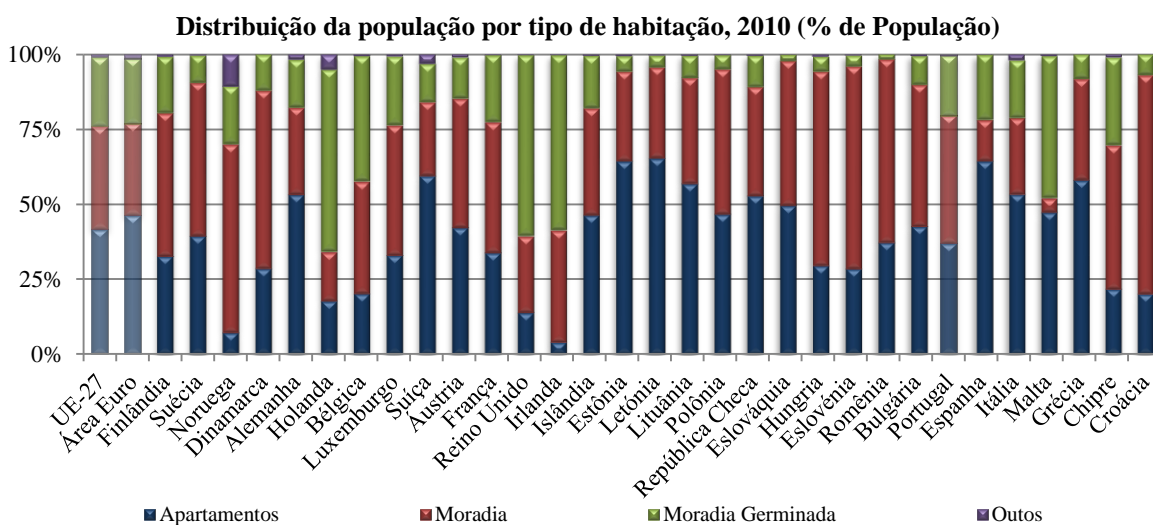
**Figura II:11** - Distribuição da população por tipo de habitação, 2010 (% de população). (Fonte: Eurostat)

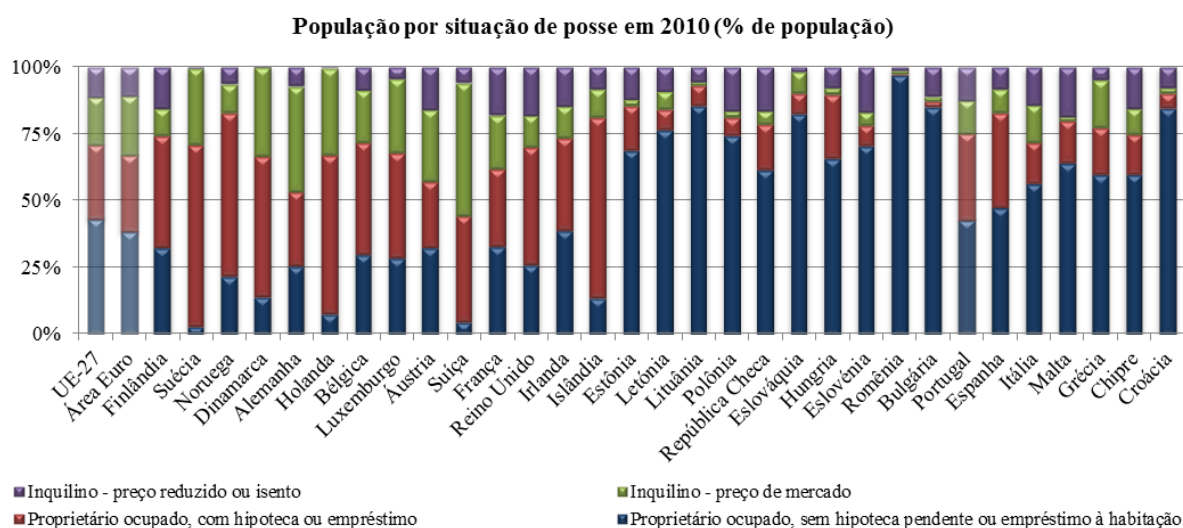
**Figura II:12** - População por situação de posse em 2010 (% de população). (Fonte: EUROSTAT)

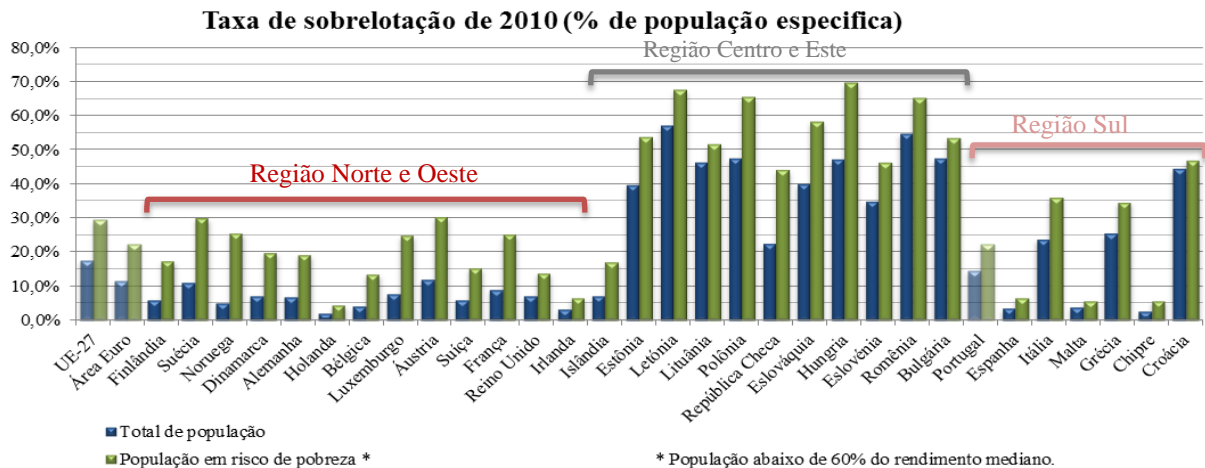
**Figura II:13** - Taxa de sobrelotação de 2010 (% de população específica). (Fonte: EUROSTAT)

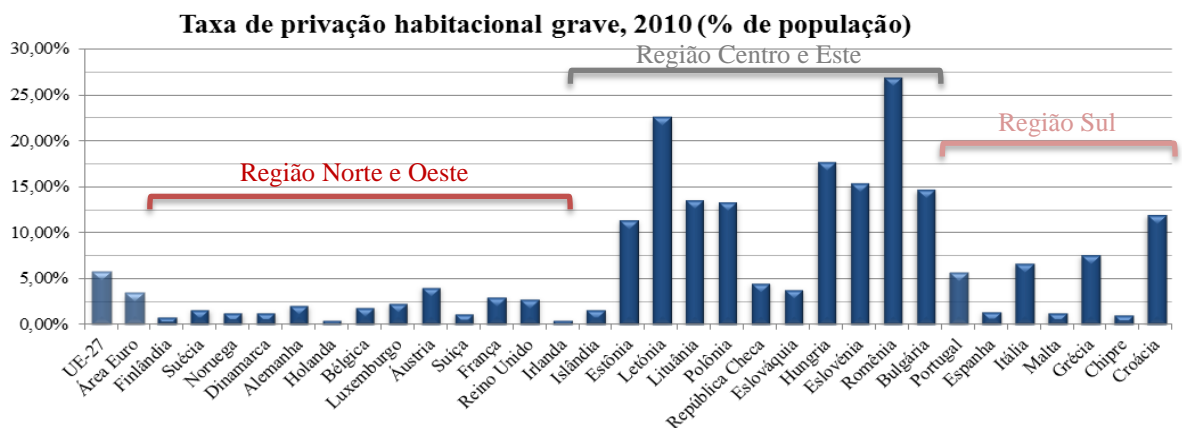
**Figura II:14**- Taxa de privação habitacional grave, 2010 (% de população). (Fonte: EUROSTAT)

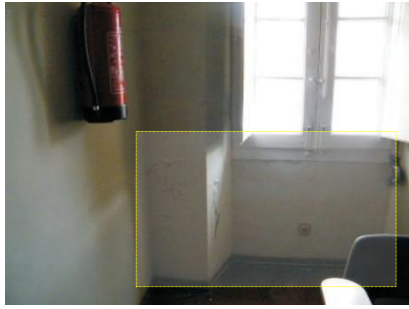
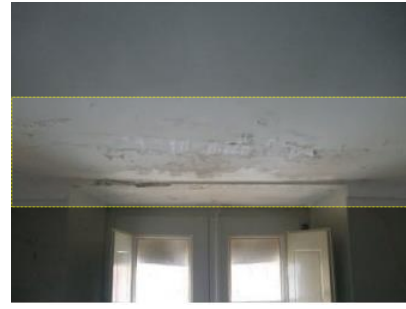
**Figura III:6** – Empolamento e destacamento da pintura nos tetos e paramentos (*zona destacada*)

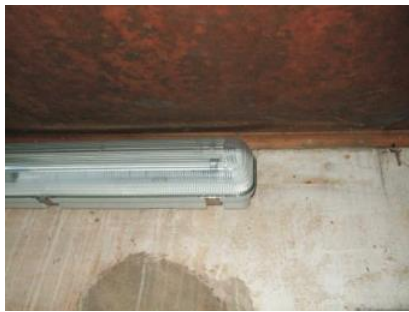
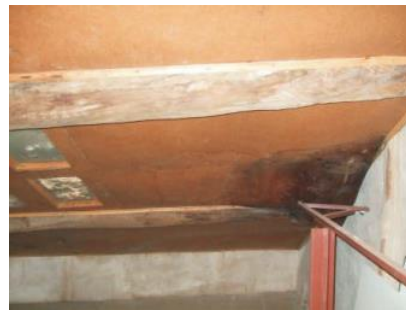
**Figura III:7** – Aparecimento de humidades nos paramentos e tetos

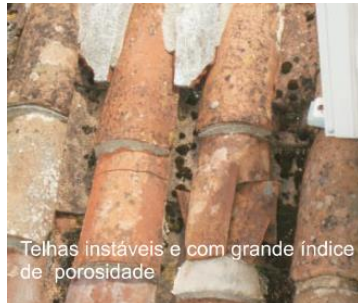
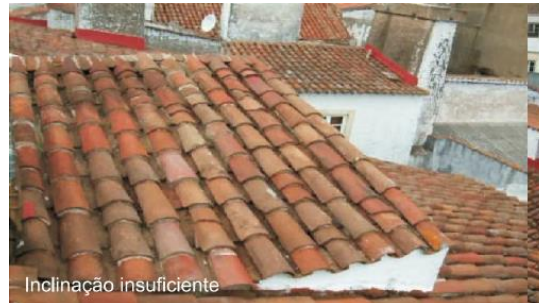
**Figura III:8** – Degradação do revestimento das coberturas inclinadas (*Figura à esquerda*) e Coberturas inclinadas com inclinações insuficientes (*Figura à direita*).

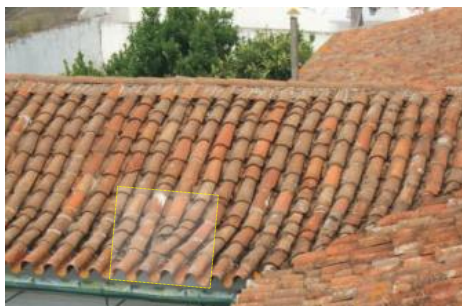
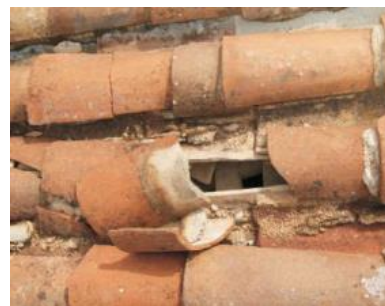
**Figura III:9** – Desalinhamento e/ou deslocamento de telhas (*Figura à esquerda*) e telhas partidas (*Figura à direita*)

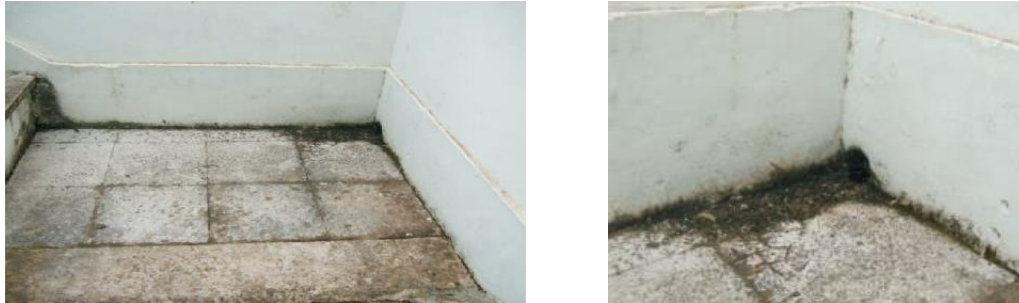
**Figura III:10** – Zona de conflitos de águas, falta de proteção dos ralos de escoamento

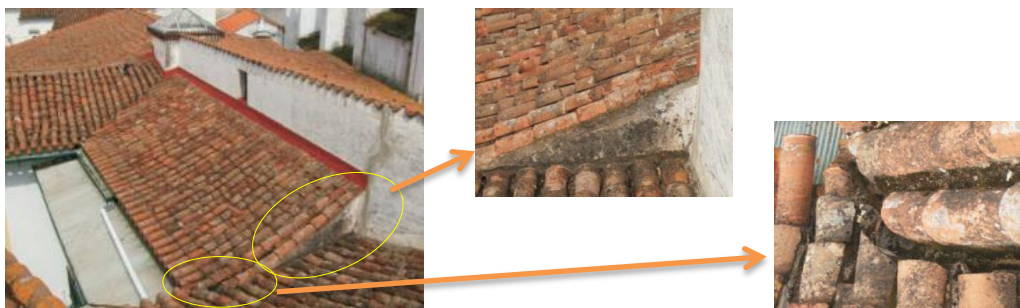
**Figura III:11** – Zona de conflitos de águas em coberturas inclinadas (caleiras interior)

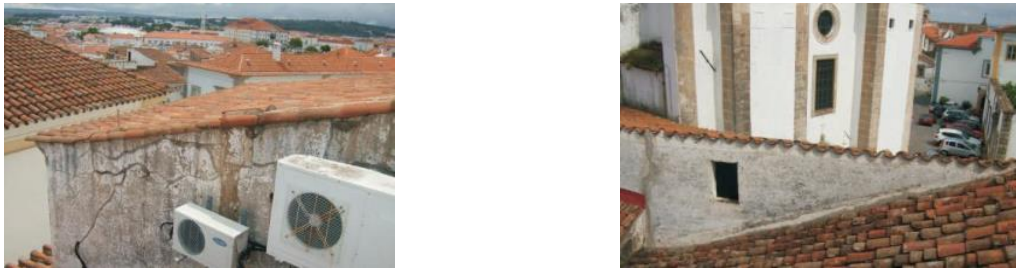
**Figura III:12** – Degradação da pintura e fissuração no reboco (*Ambas as figuras*).

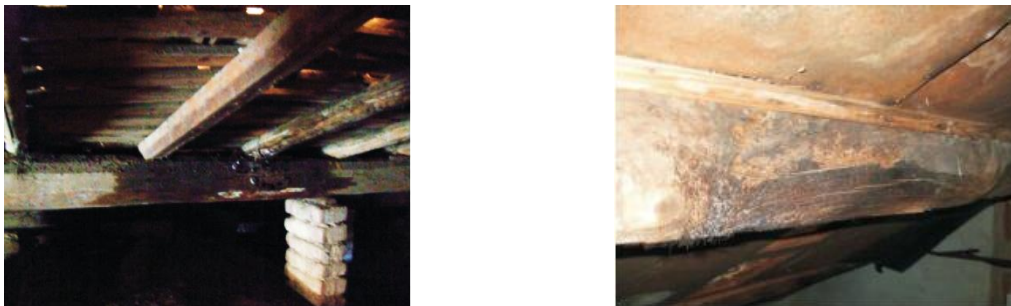
**Figura III:13** - Infiltrações provenientes das coberturas inclinadas.

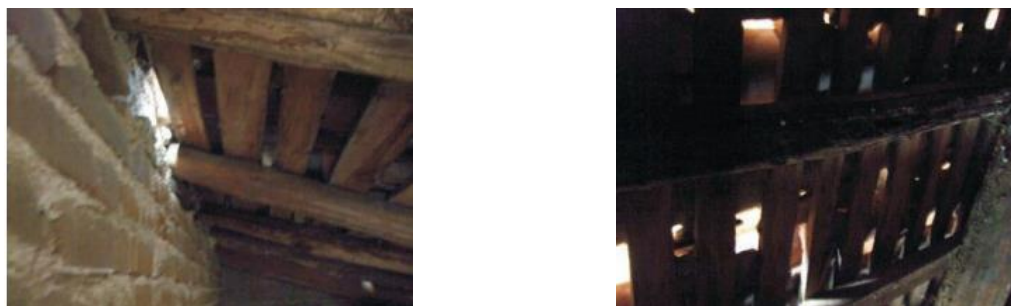
**Figura III:14** – Estado do revestimento da cobertura verificado através da presença da luz do sol nas zonas das telhas deterioradas

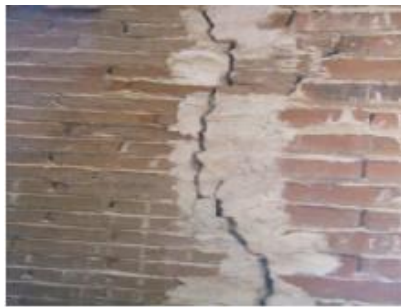
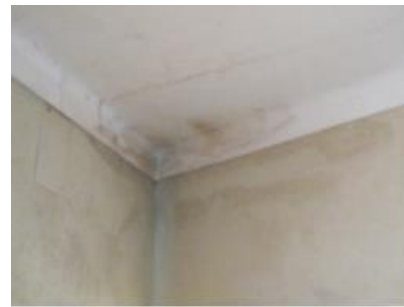
**Figura III:15** – Fissuras em paredes de alvenaria de tijolo maciço (*figura à esquerda*) e fendilhação e manchas de humidade/infiltrações (*figura à direita*).

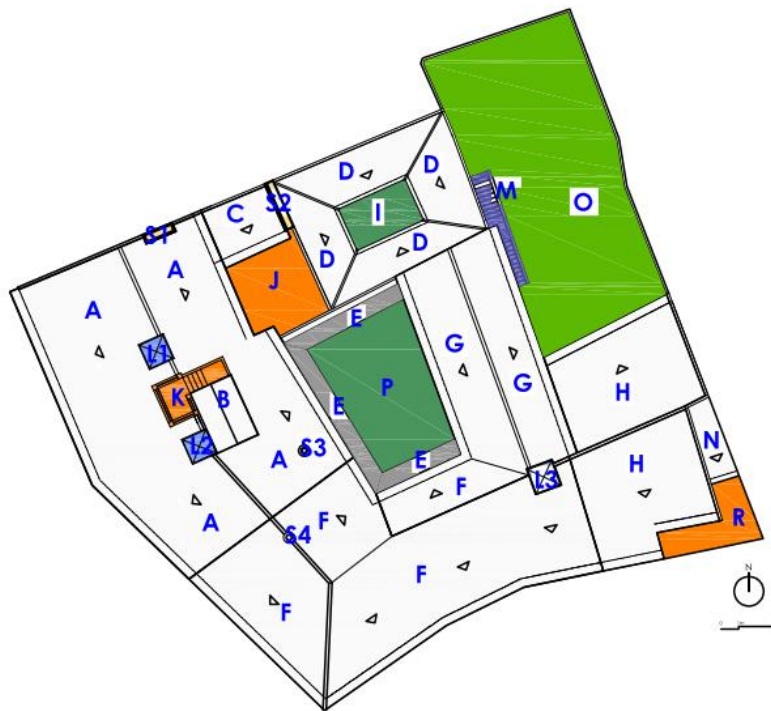
Designação	Área [ m <sup>2</sup> ]	Perímetro [ m ]	
		Exterior	Interior
<b>Telhados:</b>			
A	195,72	60,11	
B	9,25	12,38	
C	14,04	15,04	
D	65,80	35,25	13,09
F	180,88	60,35	
G	79,84	37,84	
H	95,65	43,71	
N	6,79	12,20	
<b>Telheiros:</b>			
E	20,81	23,86	12,82
<b>Escada:</b>			
M	13,66	15,85	
<b>Terraços:</b>			
J	19,80	18,03	
K	7,36	17,29	
R	12,04	18,35	
<b>Lanternins:</b>			
L1	2,27	6,09	
L2	2,27	6,09	
L3	2,27	6,09	
<b>Pátio Pavimentados:</b>			
I	10,02	13,09	
P	62,35	32,58	
<b>Pátio Ajardinado:</b>			
O	137,05	54,59	
<b>Chaminés</b>			
S1	0,97	4,68	
S2	1,30	6,70	
S3	0,33	1,97	
S4	0,33	1,97

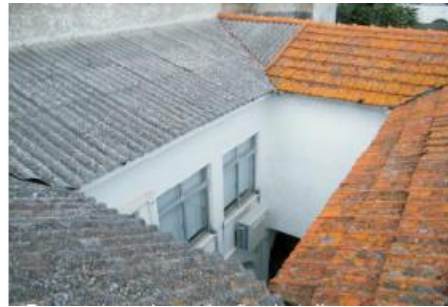
**Figura III:17** – Cobertura da zona D onde apresenta chapas de fibrocimento em duas das águas

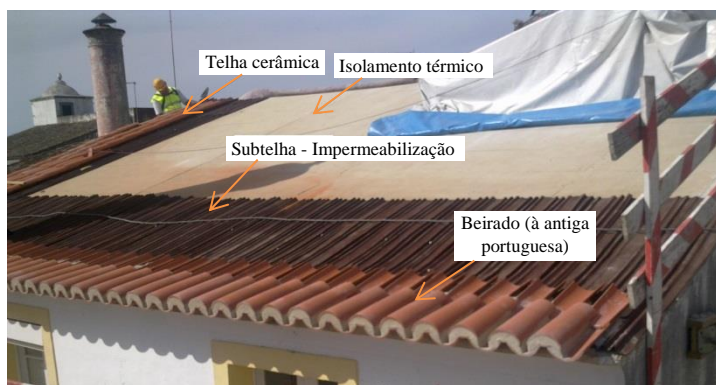
**Figura III:21** – Solução adotada nas coberturas do Edifício em Évora.

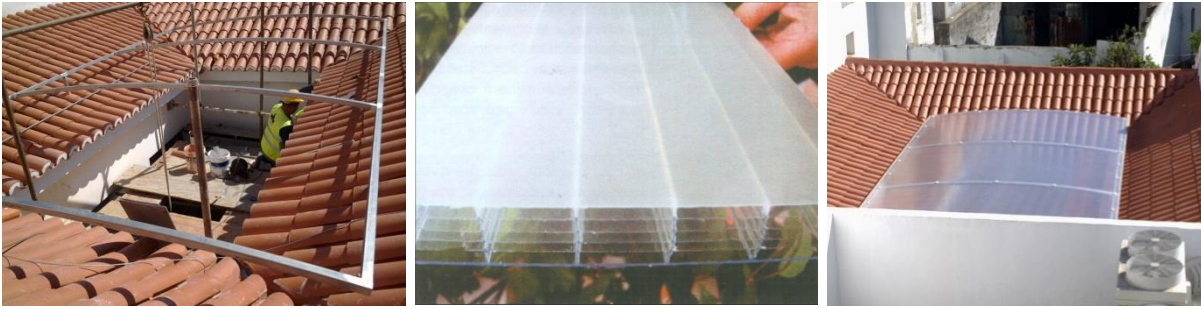
**Figura III:22** – Estrutura da cobertura (Figura à esquerda); Exemplo de placa de policarbonato alveolar (Figura central) (fonte: [www.erfi.pt](http://www.erfi.pt)) e Solução adotada numa cobertura de um pátio pavimentado - I (Figura III:16) (Figura à direita).

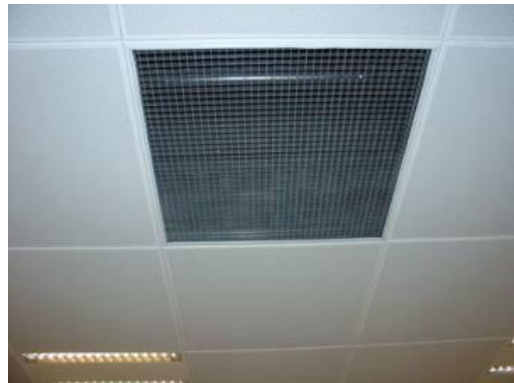
**Figura III:38** - Uma das grelhas de tecto, de passagem de ar do ambiente para o pleno de tecto falso, com a função de desenfumagem passiva em caso de incêndio.

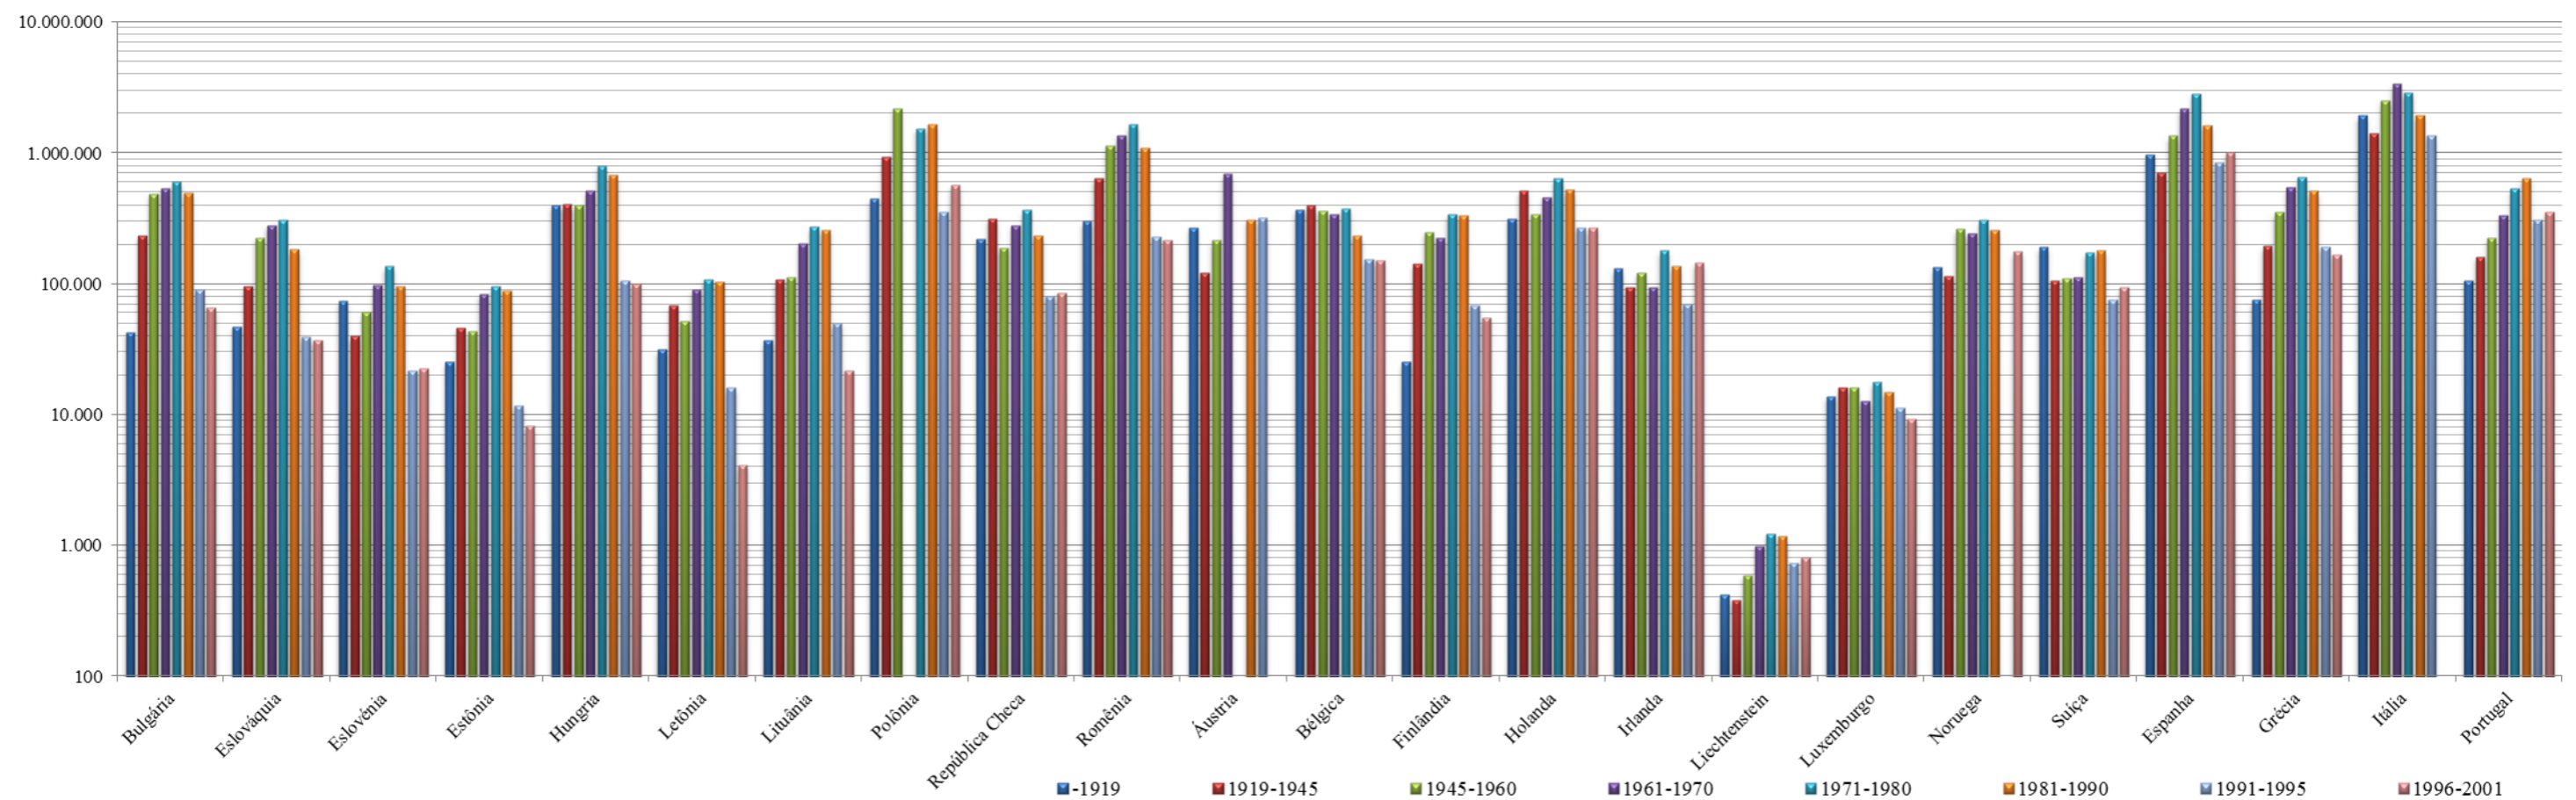
**Figura A:2** - Número de edifícios ocupados pelo proprietário, por ano de construção. (Fonte: EUROSTAT)

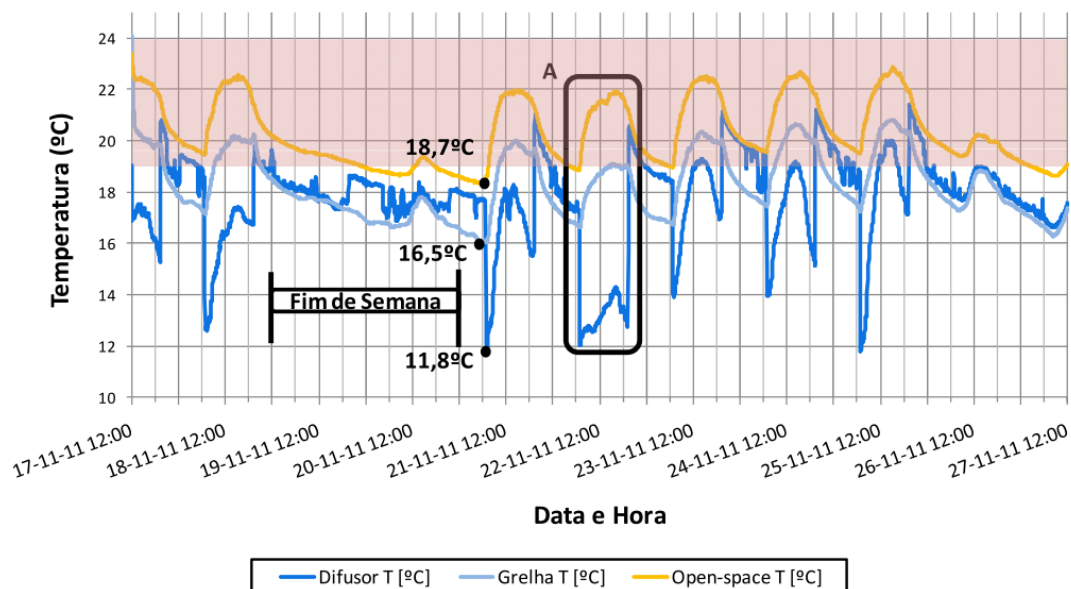
**Figura K:3** - Registo de: - Temperatura seca do ar à superfície de um dos difusores de introdução de ar novo no edifício; - Temperatura seca do ar à superfície de uma das grelhas de passagem de ar de desenfumagem; - Temperatura ambiente no *open-space*, obtida a 1,5 metros de altura do chão.
