**Estudo laboratorial e em condições reais
sobre o aglomerado de cortiça expandida aplicado
como revestimento exterior**

MARIA OLIVEIRA ZENHA DA CRUZ ROSETA
Licenciada em Engenharia Civil

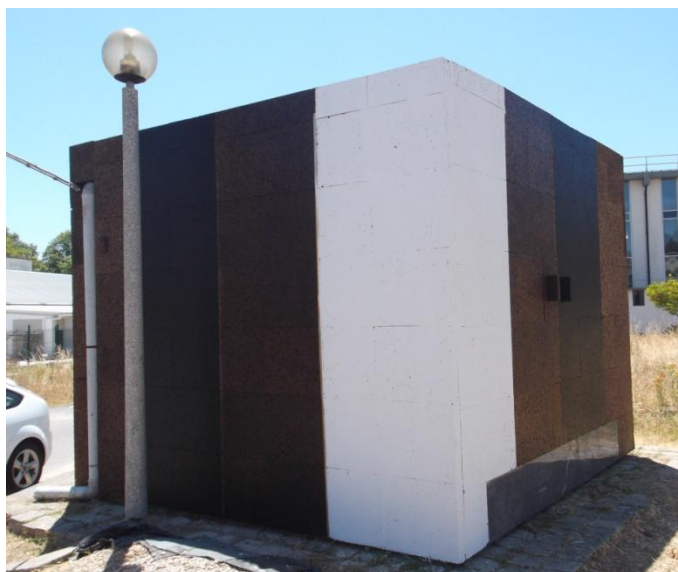
Figura 44 Acabamentos da fachada norte e poente

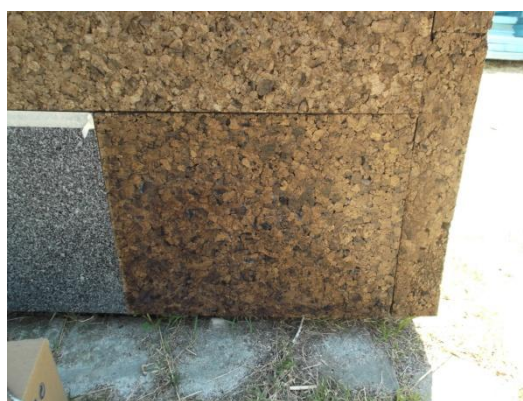
Figura 45 Aplicação de verniz incolor

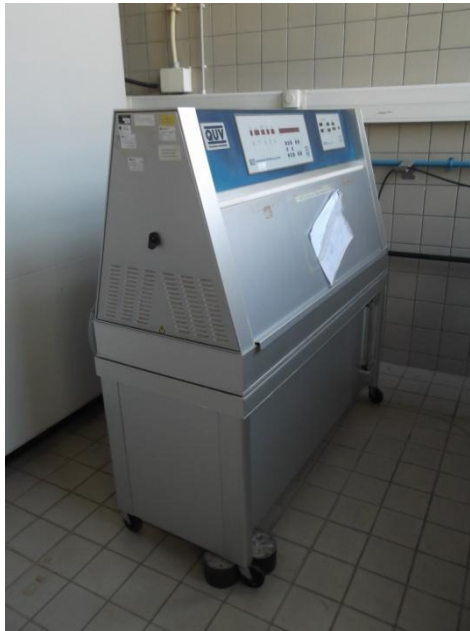
Figura 50 Equipamento QUV

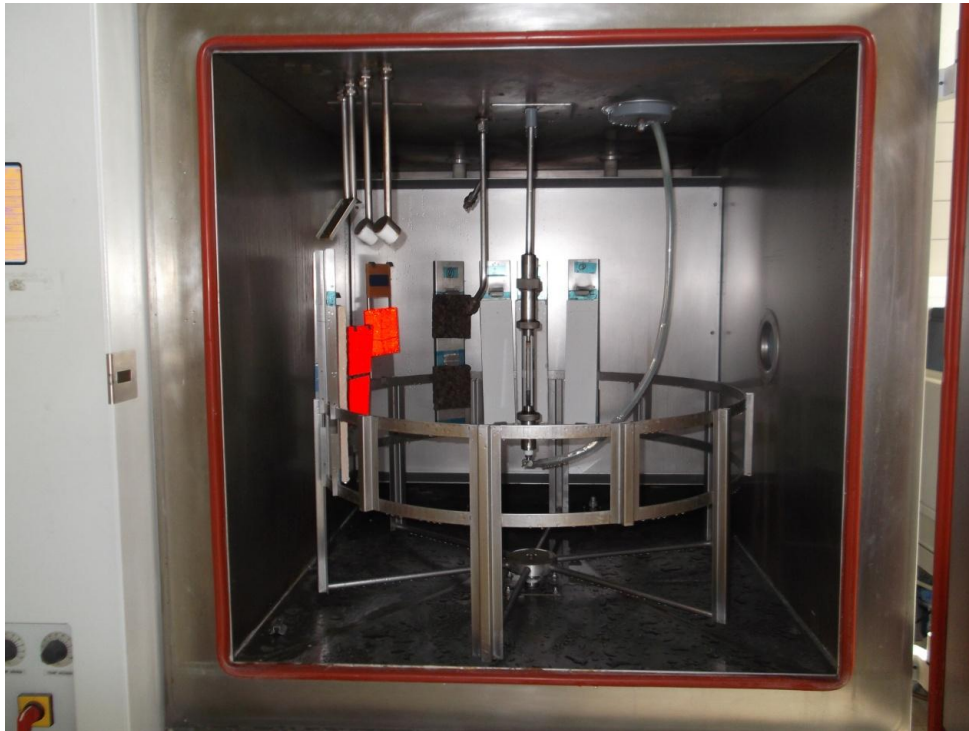
Figura 56 Câmara de ensaio da lâmpada de xénon

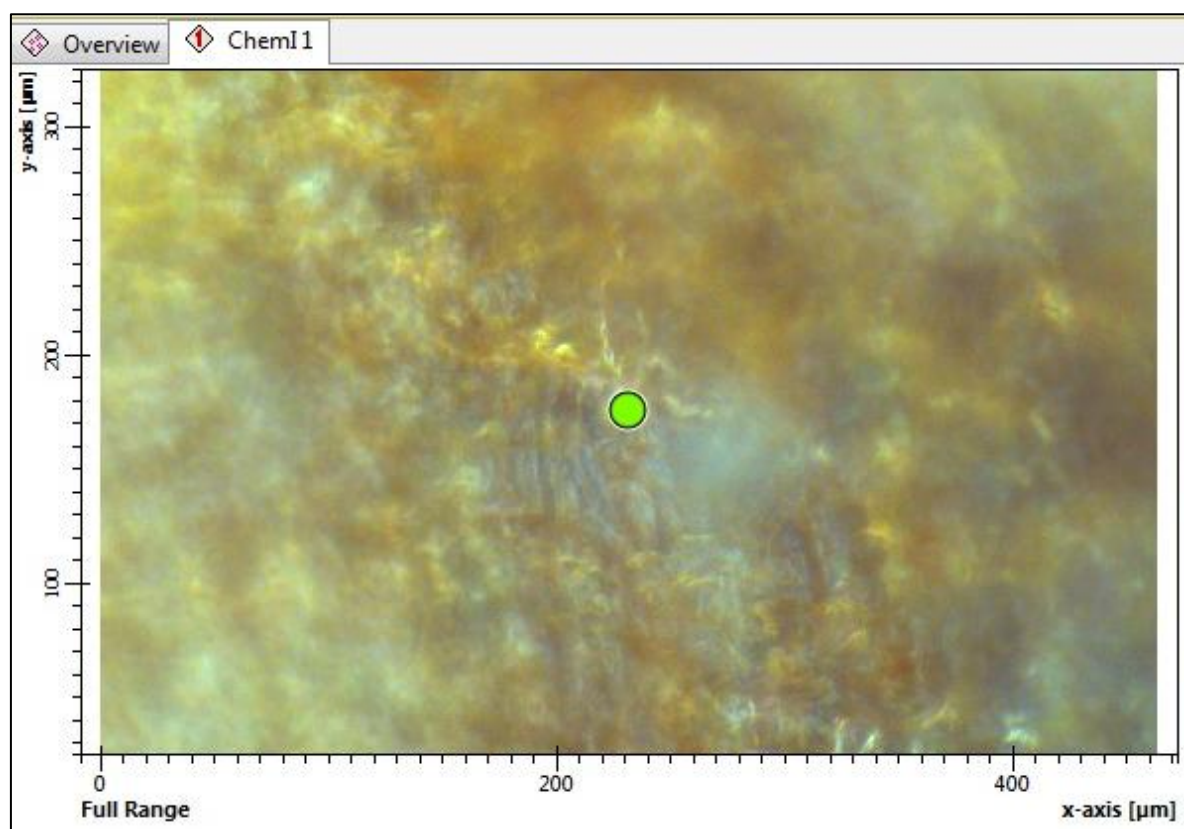
Figura 72 Imagem de uma lâmina de aglomerado exposto na célula ao microscópio eletrónico

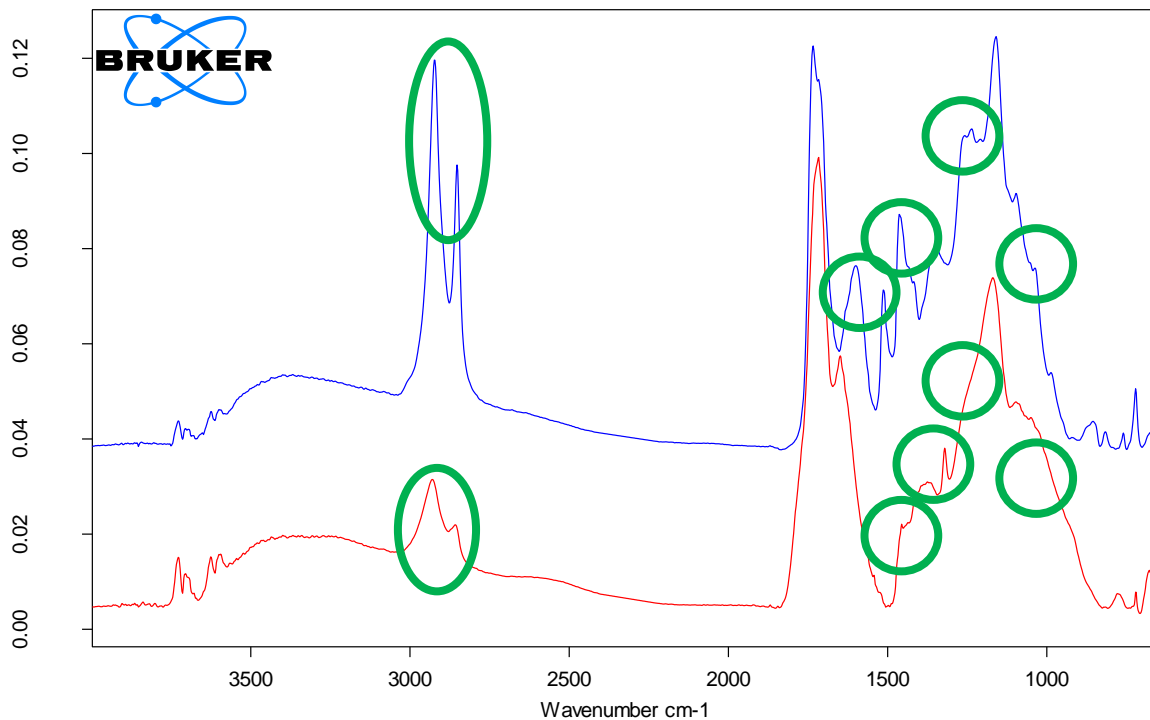
C:\Users\Administrator\Desktop\EXTRACT_cortica exposta.0_000000.0	cortica exposta	HYPERION 1000_20x ATR-objective_Ge-crysta	14/10/2013
C:\Users\Administrator\Desktop\EXTRACT_cortica inicial.0_000000.0	cortica inicial	HYPERION 1000_20x ATR-objective_Ge-crystal	14/10/2013

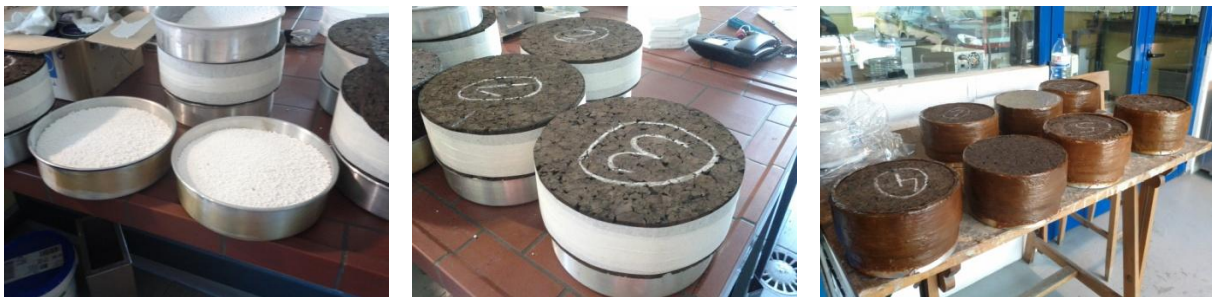
Figura 74 Preparação dos provetes

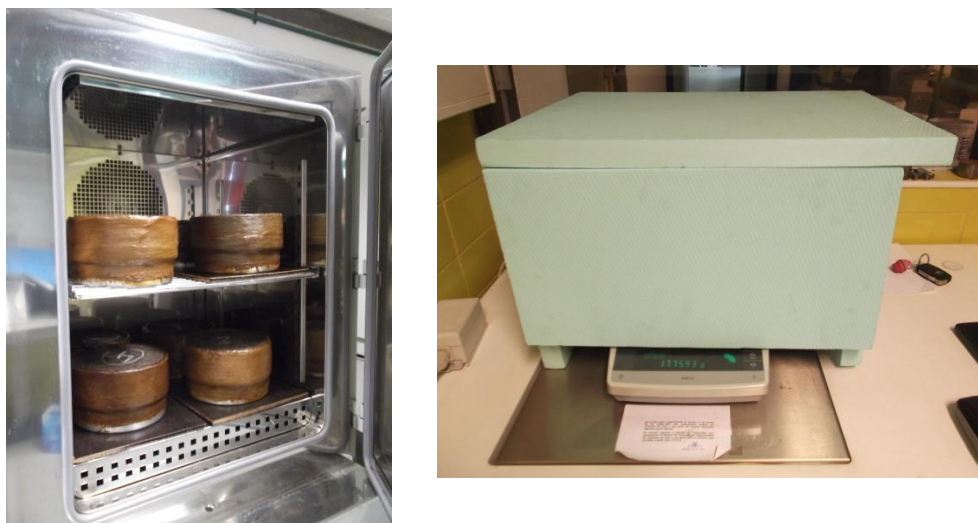
Figura 75 Provetes na câmara condicionada (esq.) e balança para pesagem dos provetes (dir.)

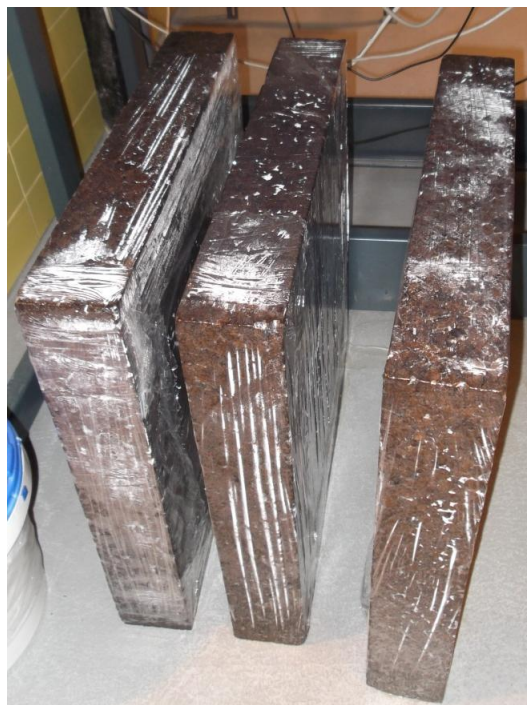
Figura 79 Película de plástico a envolver os provetes

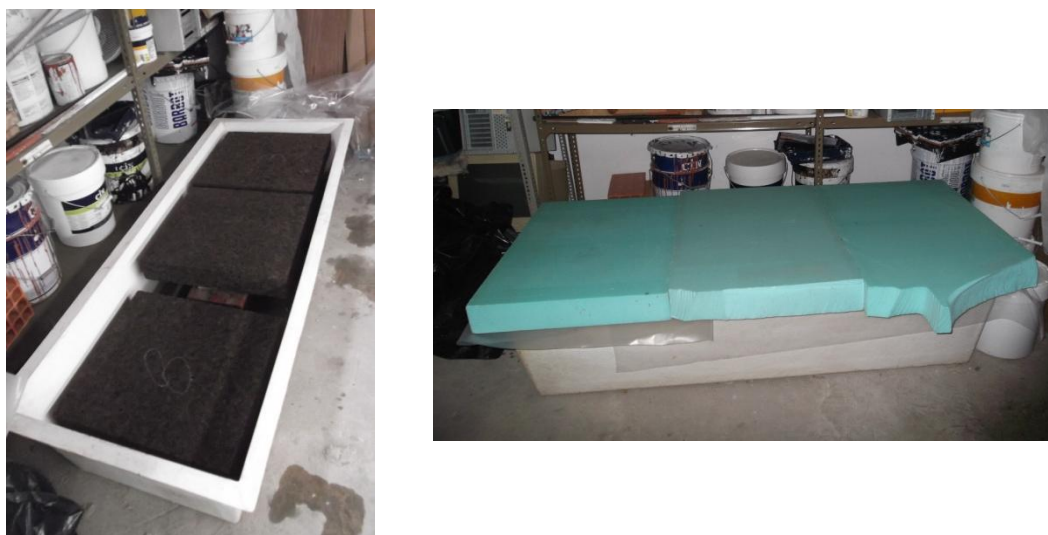
Figura 81 Tanque para criação de ambiente saturado

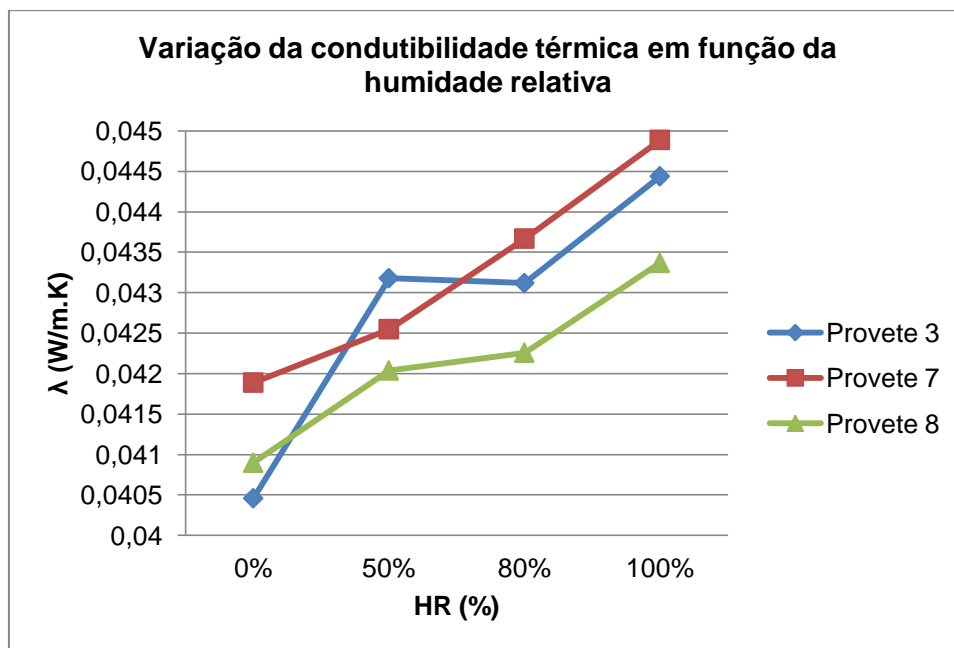
Figura 84 Variação da condutibilidade térmica em função da humidade relativa

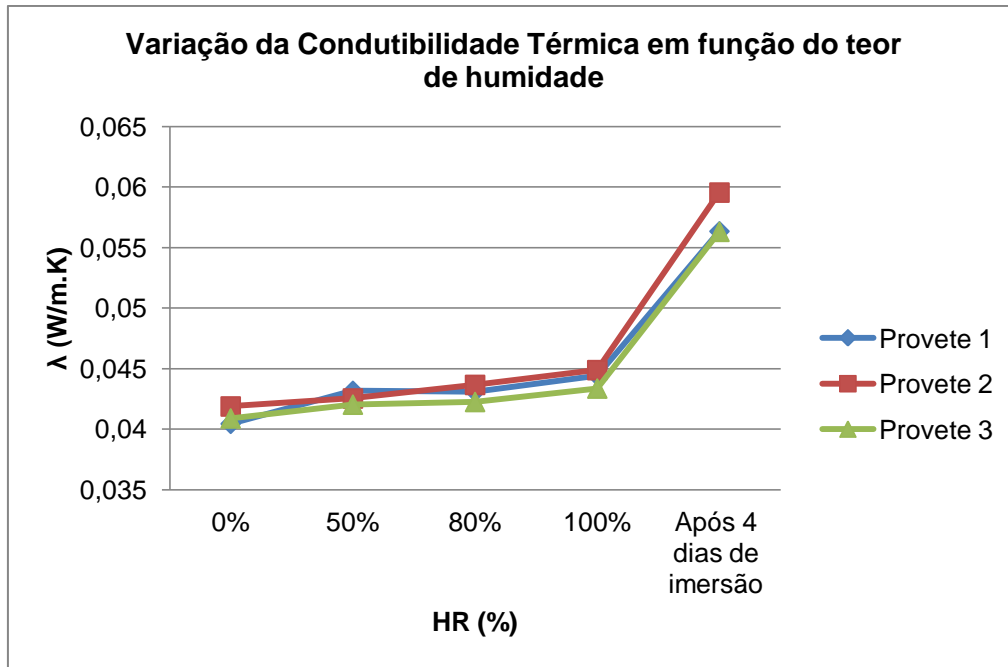
Figura 85 Gráfico da variação da condutibilidade térmica em função da humidade relativa

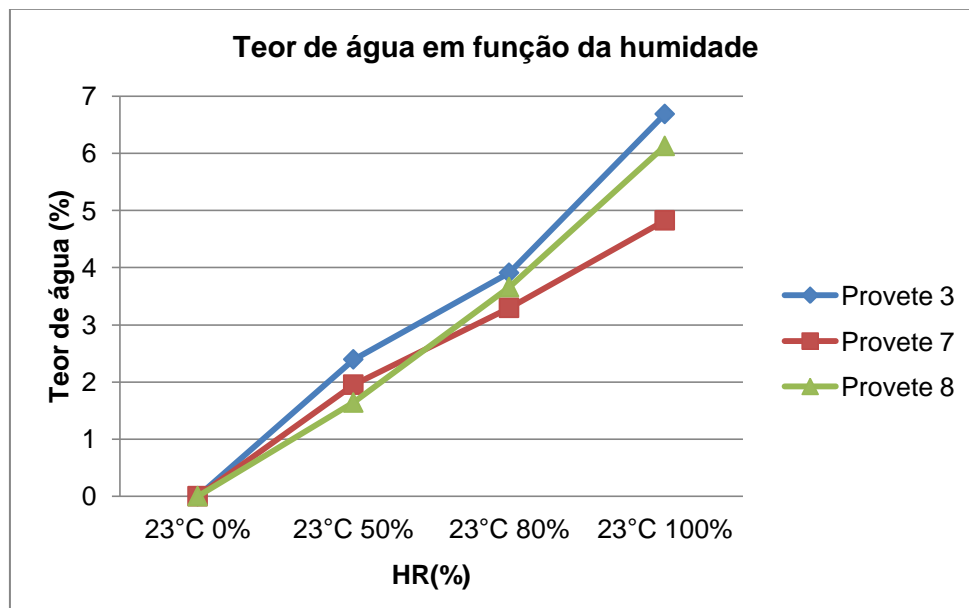
Figura 86 Gráfico do teor de água em função da humidade relativa

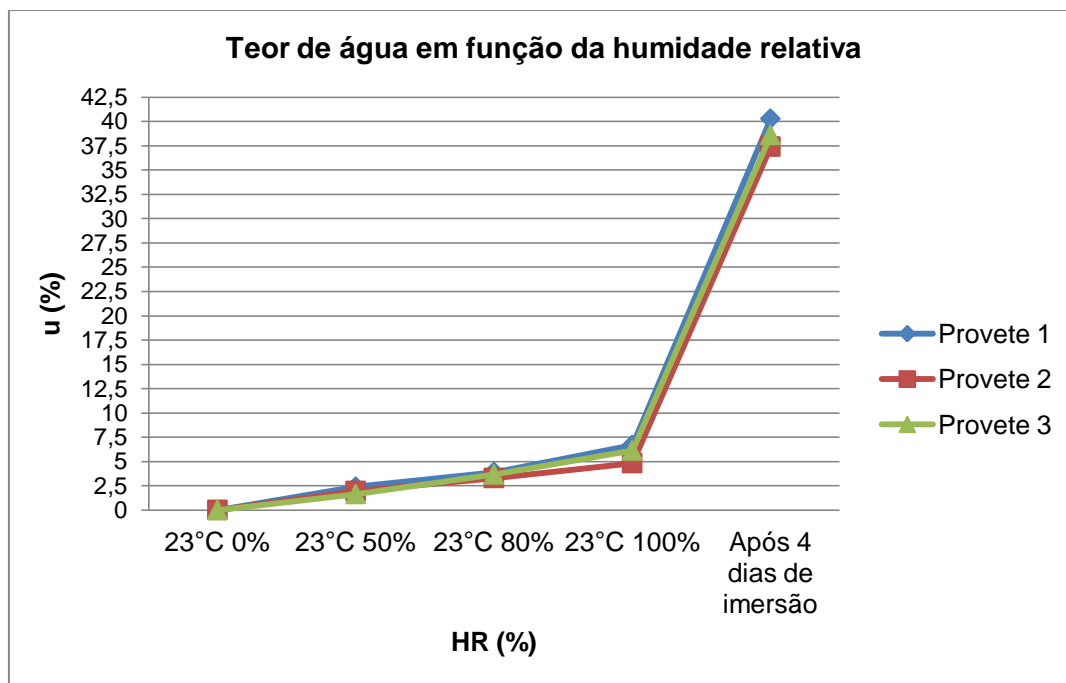
Figura 87 Gráfico do teor de água em função da humidade relativa

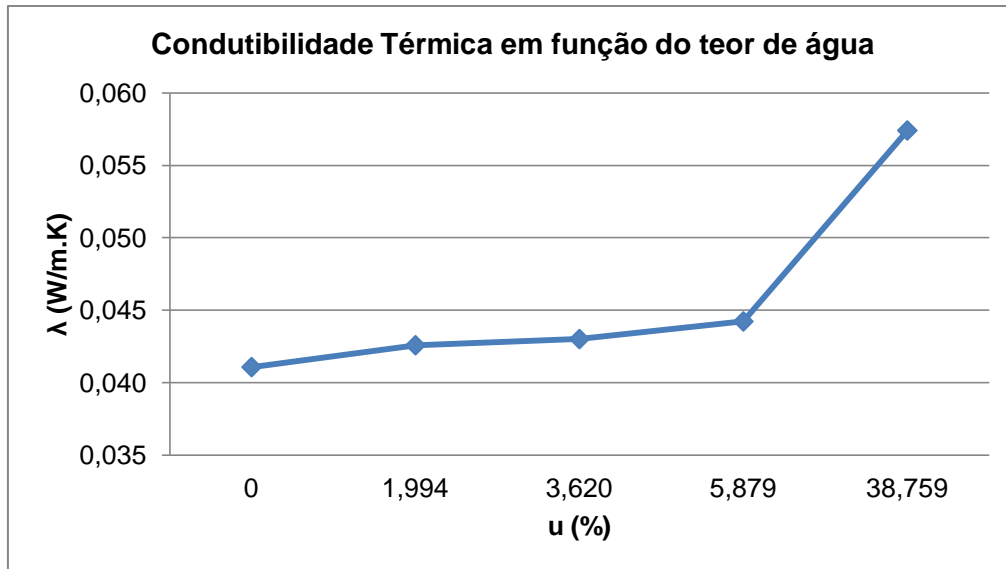
Figura 88 Gráfico da condutibilidade térmica em função do teor de água

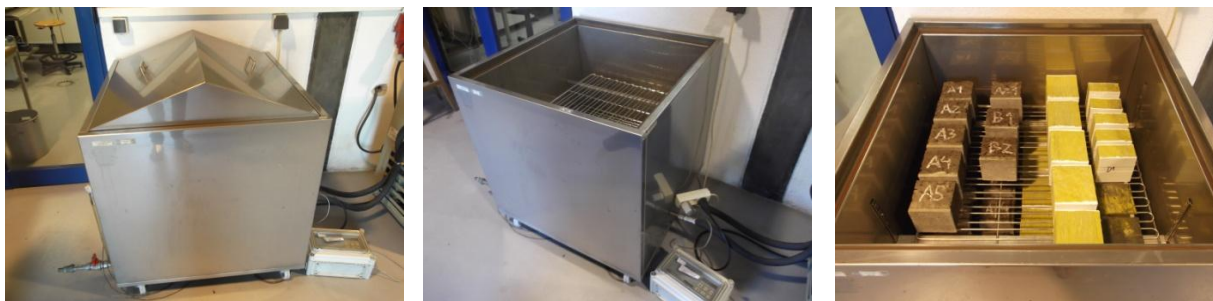
Figura 89 Tanque e colocação dos provetes

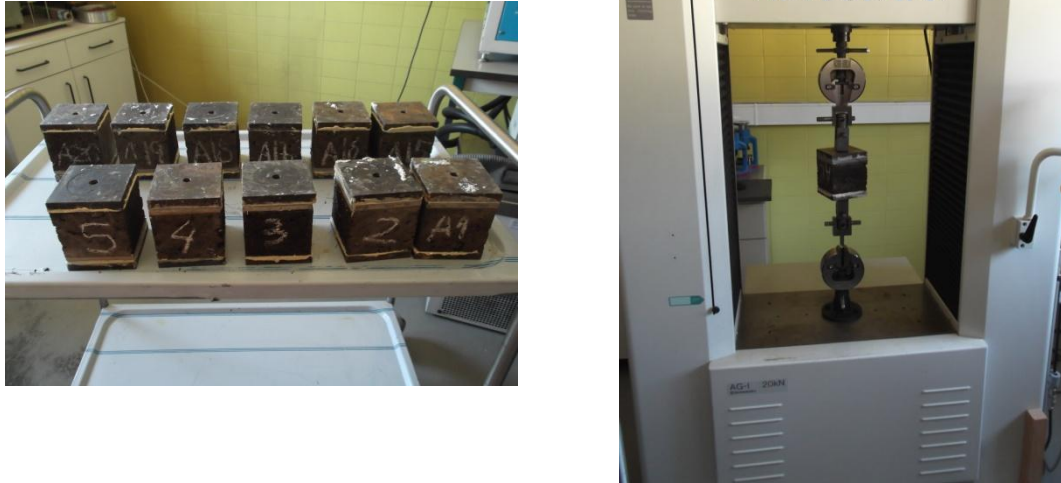
Figura 90 Provetes a ensaiar e máquina de tração

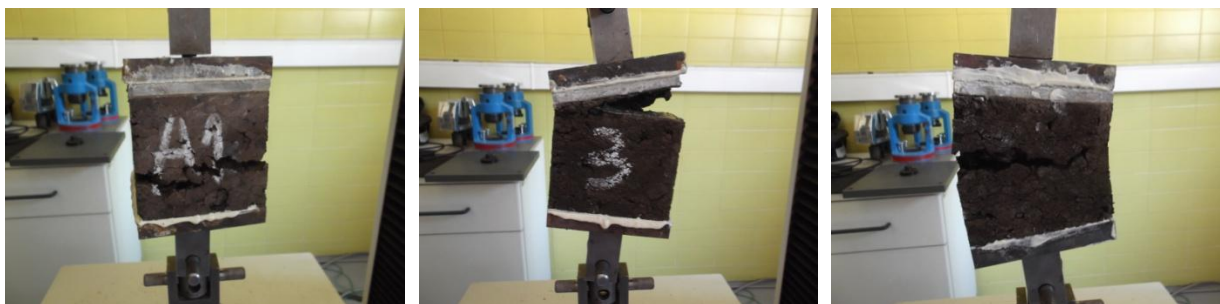
Figura 91 Rotura de três provetes

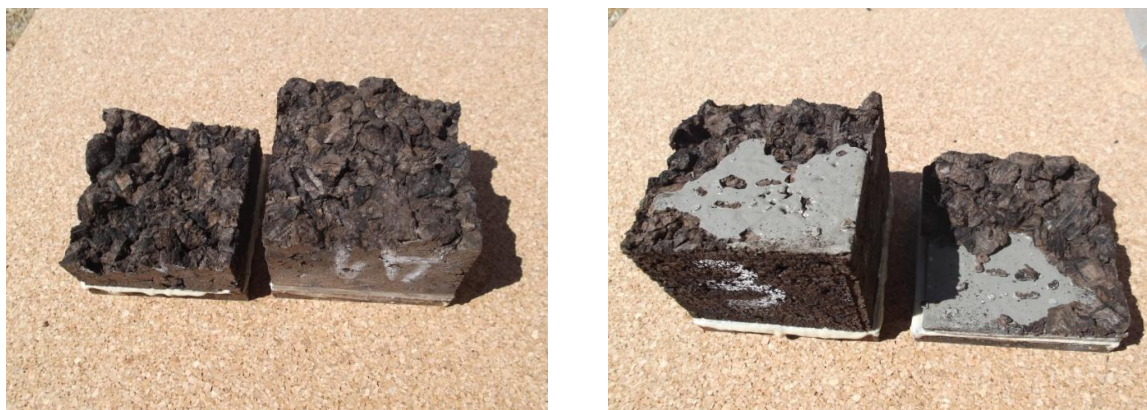
Figura 92 Forma de rotura

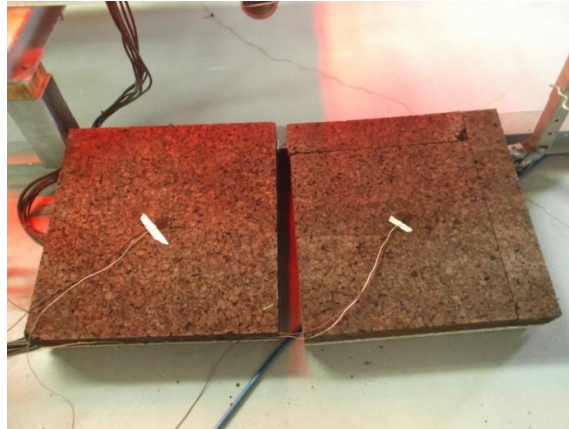
Figura 94 Provetes com termopares

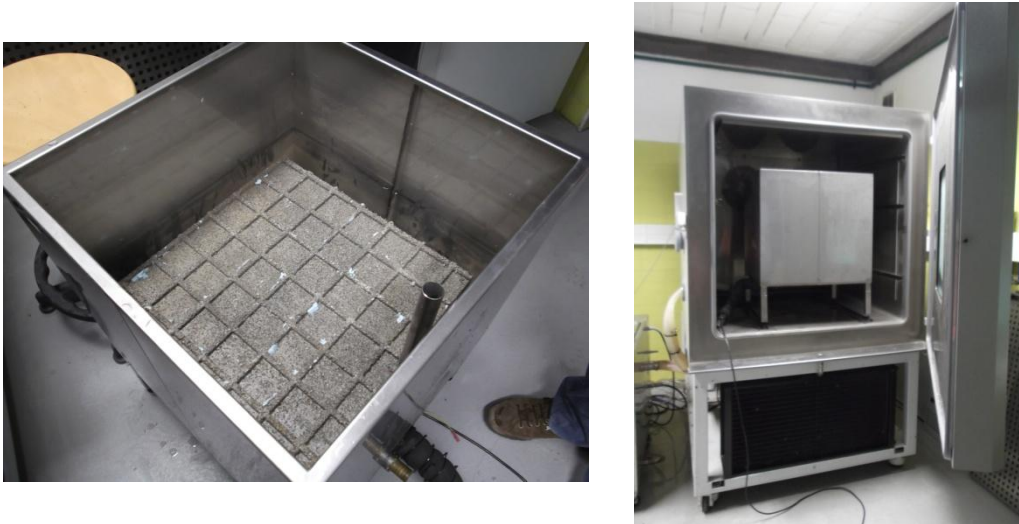
Figura 97 Tanque de gelo-degelo e câmara de ensaio

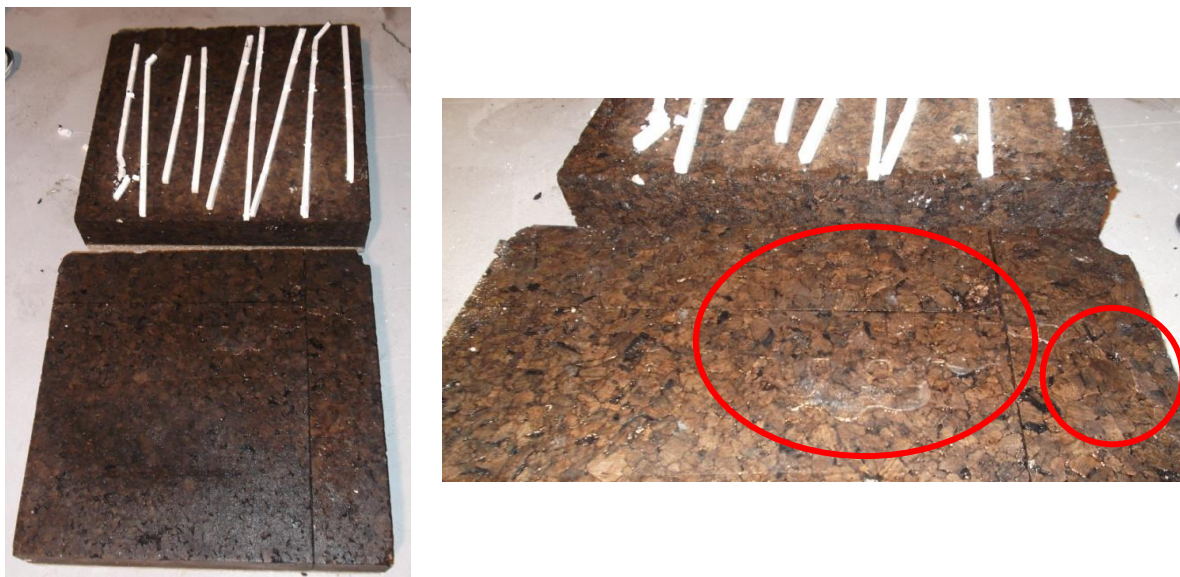
Figura 98 Provetes retirados da câmara de ensaio

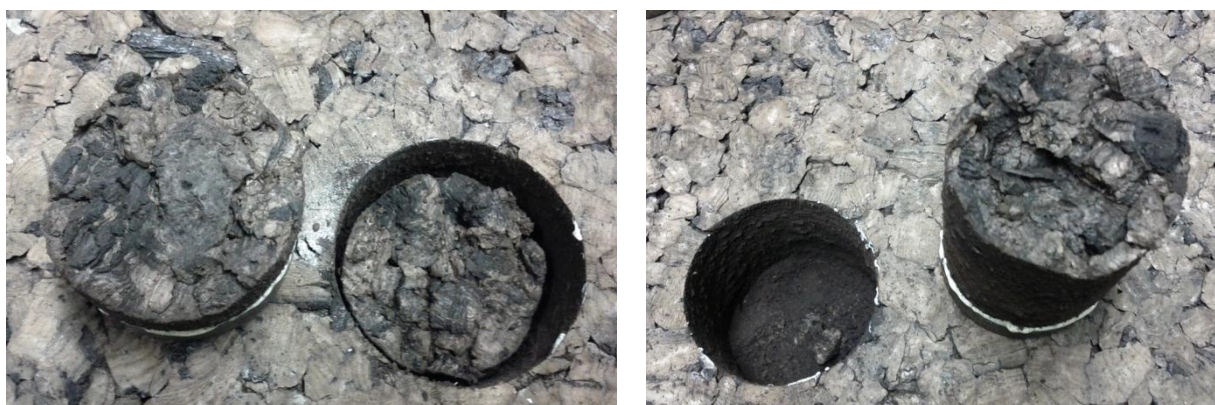
Figura 100 Rotura pelo aglomerado

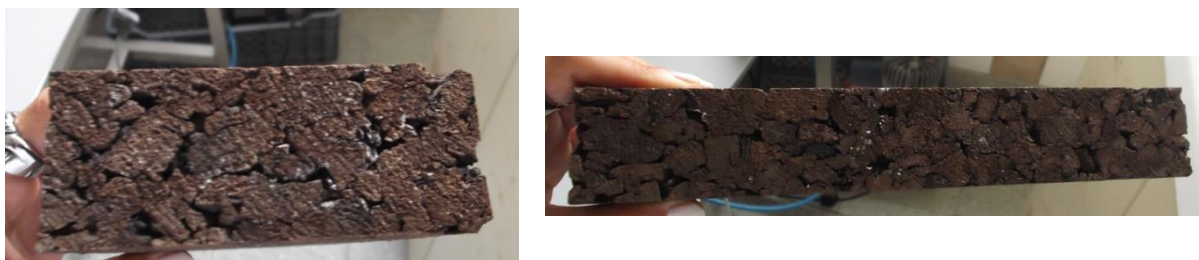
Figura 102 1º ciclo de nevoeiro salino

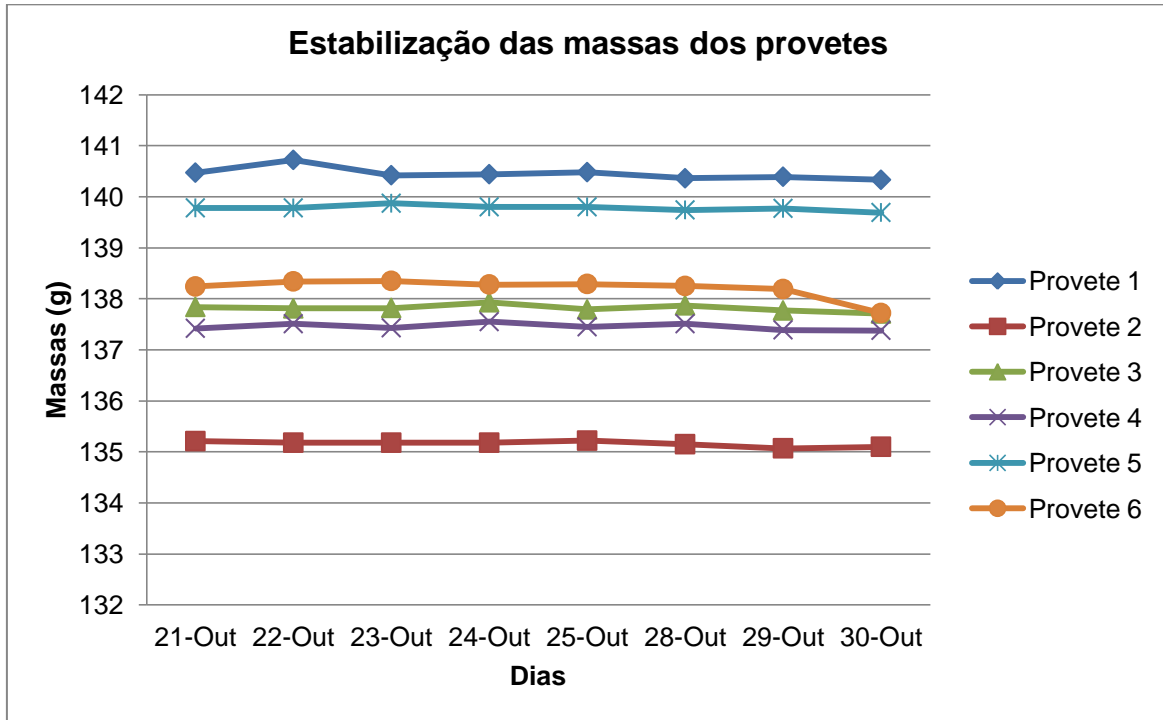
Figura 108 Estabilização das massas em ambiente condicionado 23/50

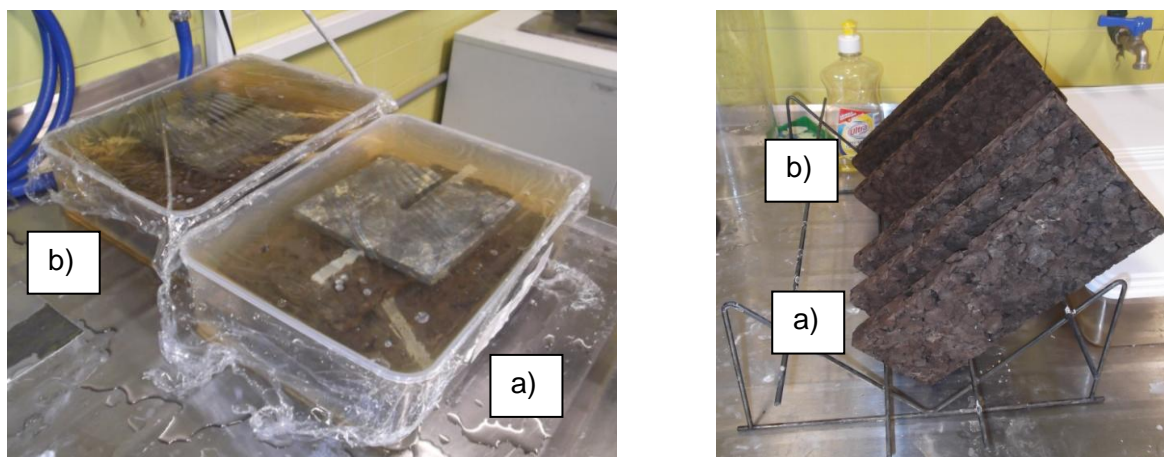
Figura 117 Imersão do aglomerado em ácido bórico a) e borato de sódio b) e secagem/estabilização

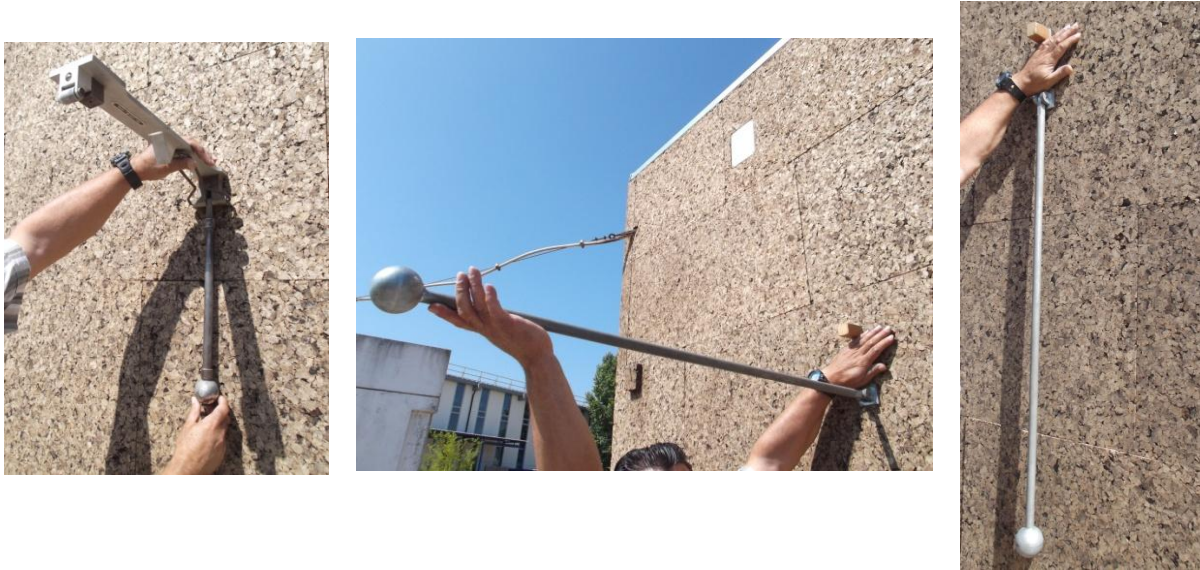
Figura 132 Ensaio de impacto 3 J e 10 J

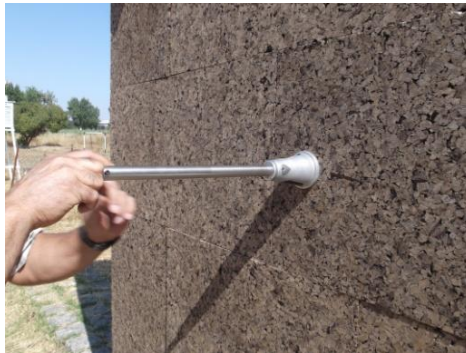
Figura 133 Perfotest

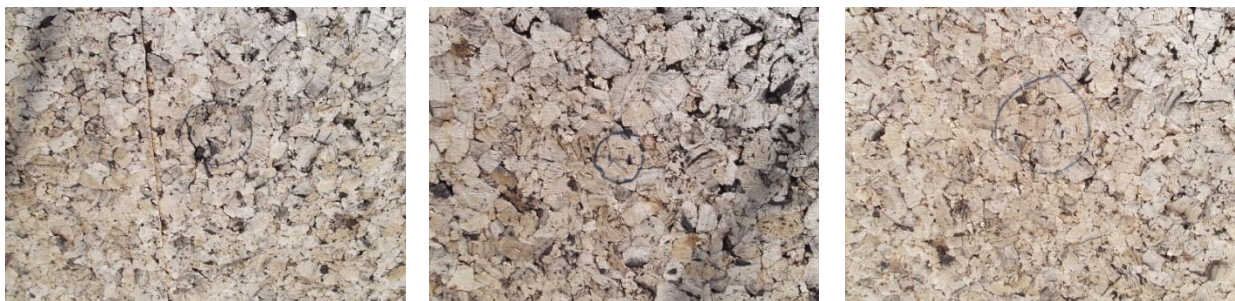
Figura 134 Resultados do ensaio de choque com carga de 3 J

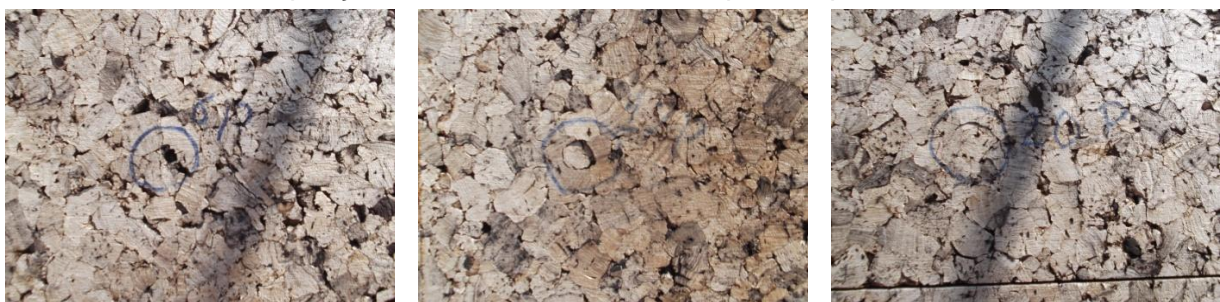
Figura 136 Resultados do ensaio de impacto de 6 mm, 12 mm e 20 mm respetivamente

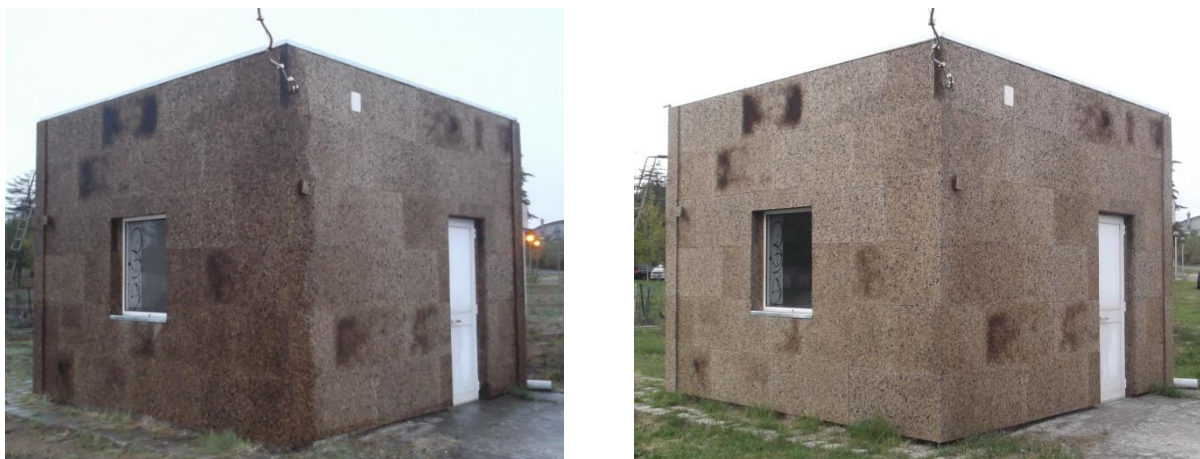
Figura 158 Célula com chuva (esq.) e célula após esse período (dir.)

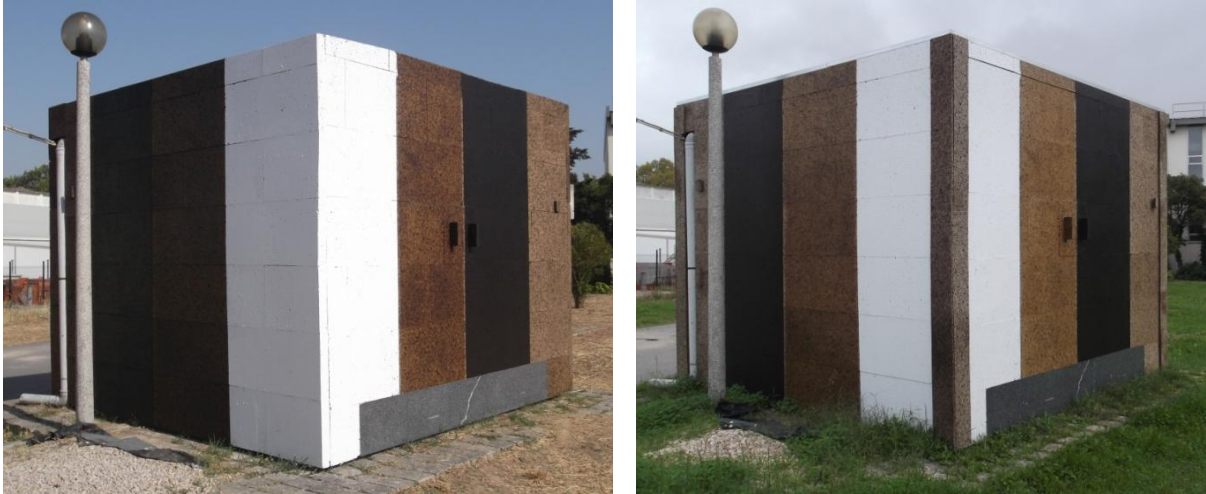
Figura 159 Alteração da cor dos vernizes em 4 meses

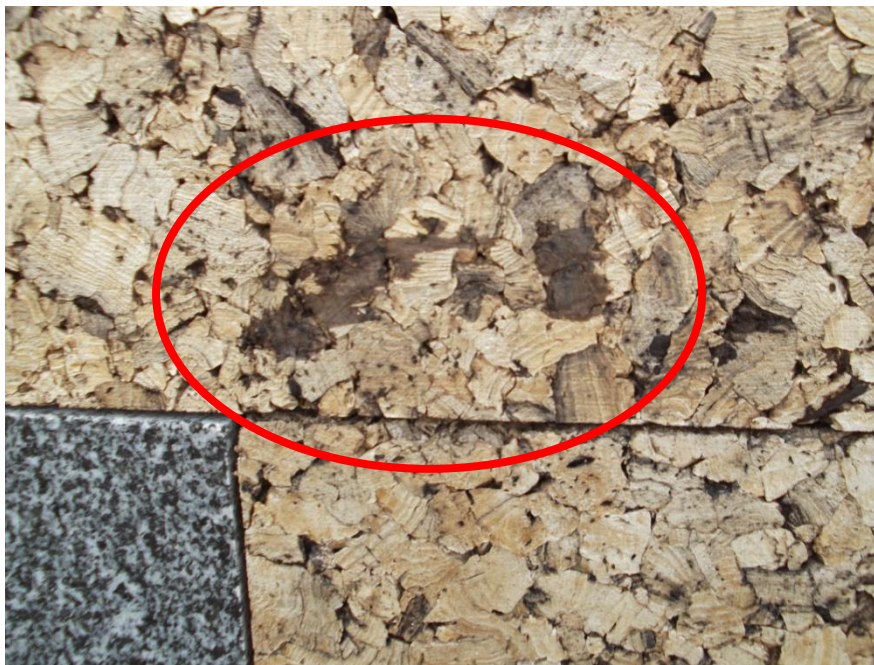
Figura 160 Corte de uma pequena lâmina na célula

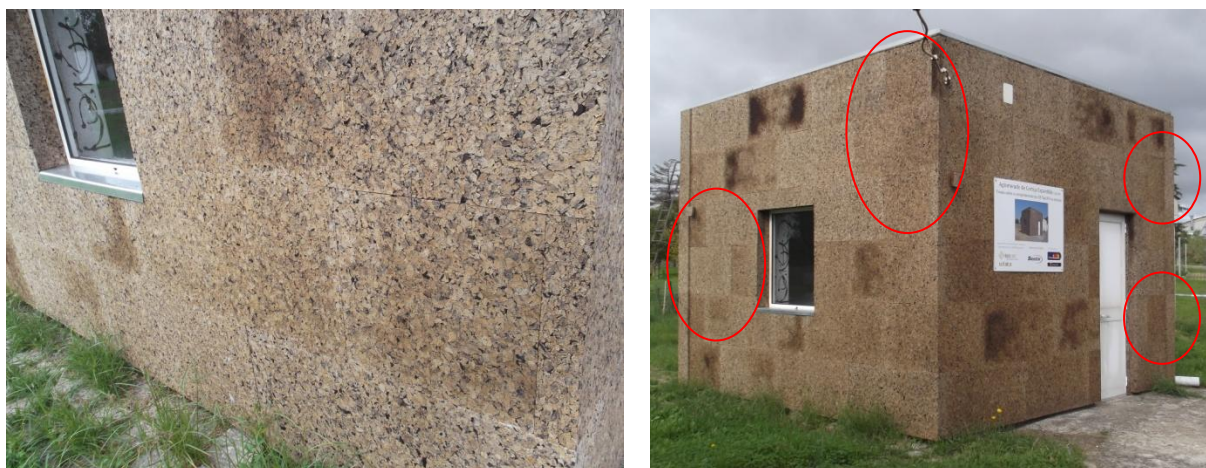
Figura 161 Manchas novas
