**INSTITUTO SUPERIOR DE ENGENHARIA DE LISBOA**

## **Acompanhamento do modelo de Gestão da Segurança, Qualidade e Ambiente, para a construção das novas instalações da Polícia Judiciária**

Trabalho Final Mestrado para obtenção do grau de Mestre em Engenharia na  
Área de Especialização em Edificações

**Dezembro de 2012**

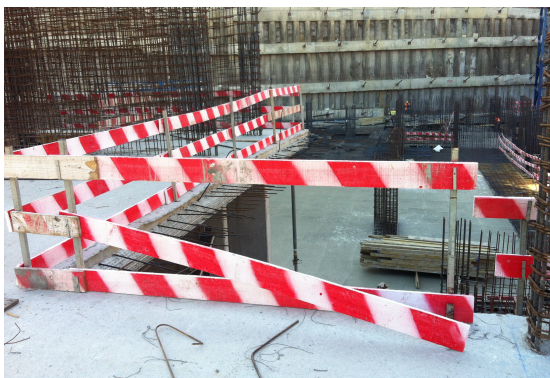
**Figura 55 Ineficácia da protecção - má montagem do guarda-corpos**

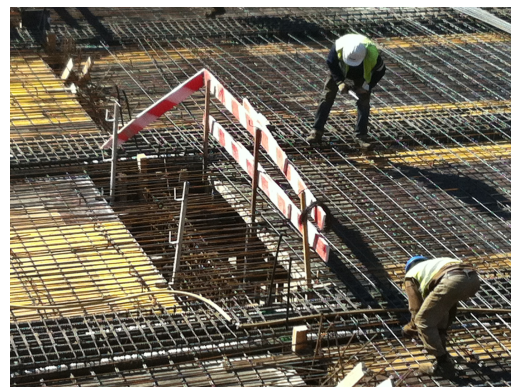
**Figura 54 Protecção parcial e ineficácia da protecção**

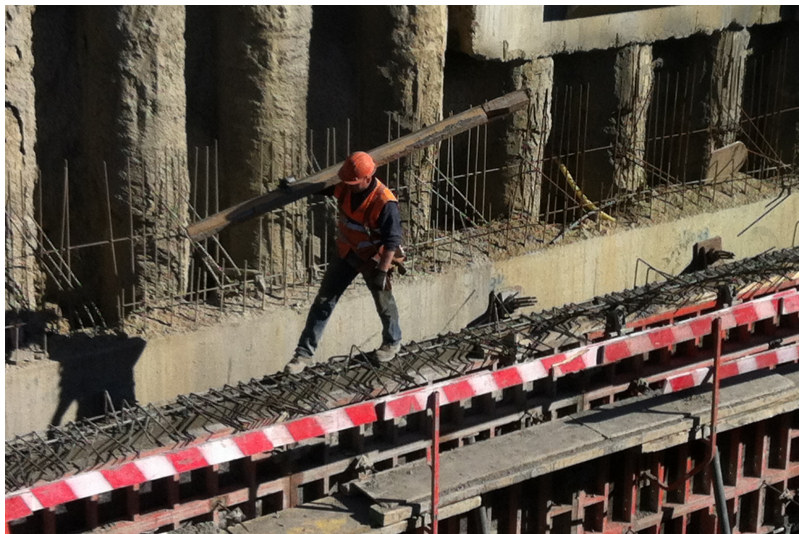
**Figura 56 Exemplo de falta de segurança**

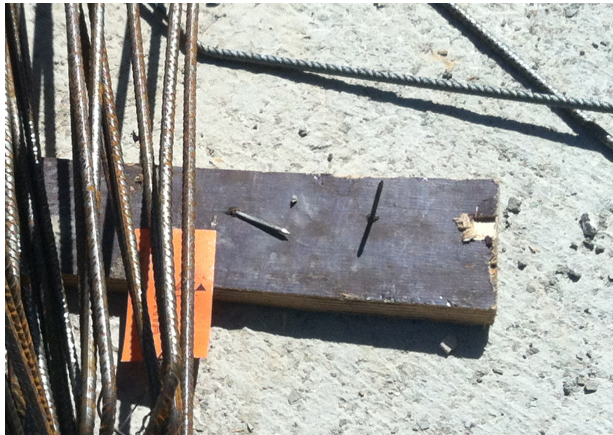
**Figura 57** Prego numa tábua de madeira

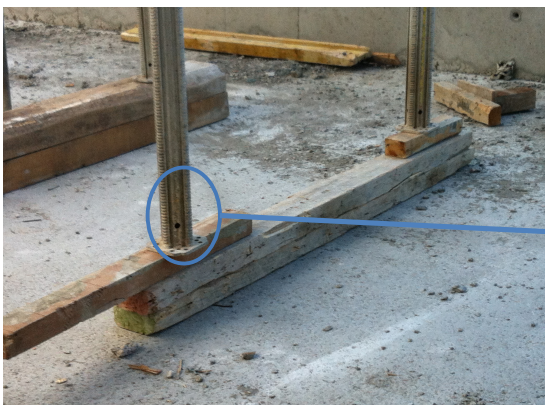
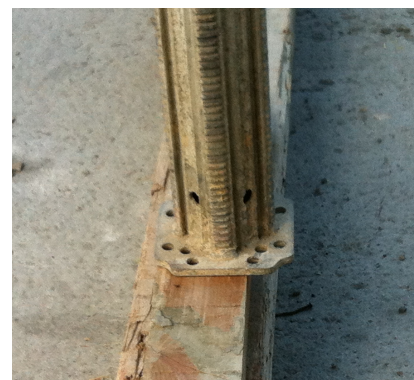
**Figura 58** Prumos da mesa de cofragem sobre vigas de madeira

**Figura 59** Pormenor do prumo da mesa de cofragem sobre vigas de madeira

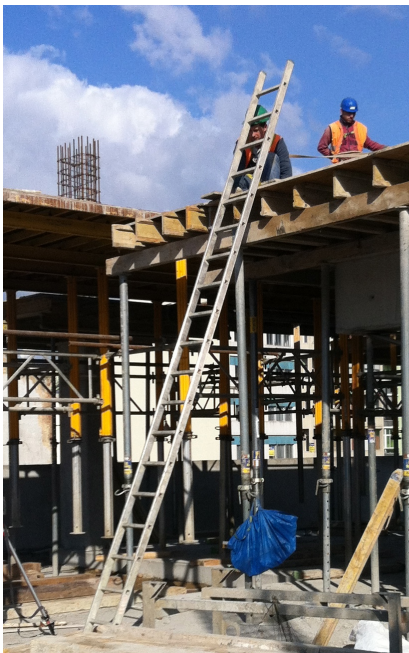
**Figura 62** Escada pouco segura

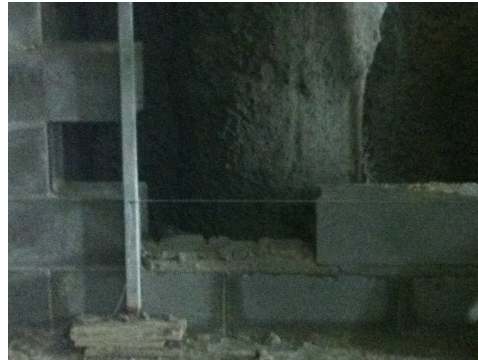
**Figura 64 Parede de blocos de betão mal executada**

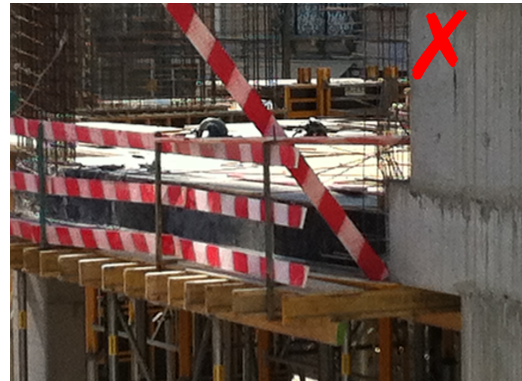
**Figura 69** Exemplo de uma montagem incorrecta de guarda-corpos numa esquina
