Estágio Curricular na “Empreitada da 3ª Fase de Reparação do Caneiro de Alcântara”

HÉLDER LUÍS ARAÚJO FERNANDES
(Licenciado em Engenharia Civil)

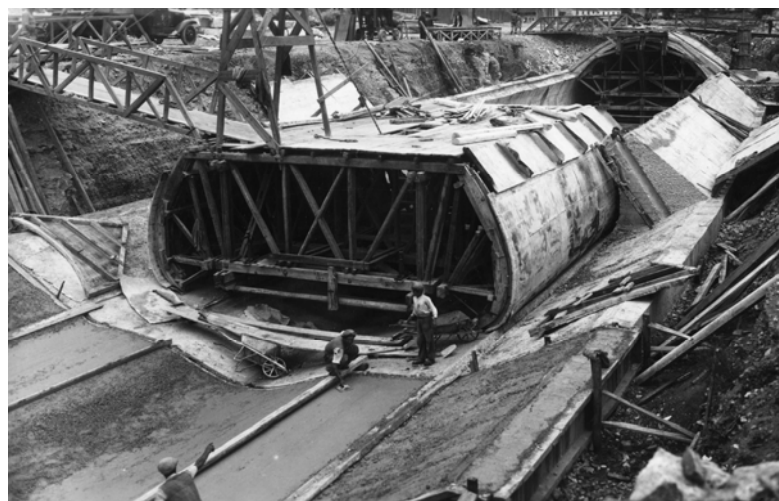
Fig. 12 – Caneiro de Alcântara – Obras de Cobertura da Ribeira de Alcântara (1945)

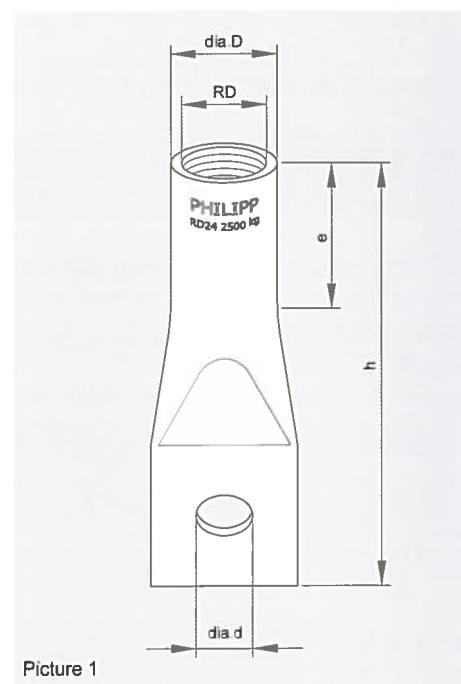
PHILIPP Lifting Inserts are used for transport of precast concrete units. Multiple uses within the transport chain (from production to installation of the unit) are no repeated uses. Repeated use is only allowed if it complies with the German Approval (DIBt, Berlin No. Z-30.3-6 stainless steel).
