Acompanhamento da Empreitada Geral de Alteração da Rede de Águas Residuais no Cascais Shopping

Relatório de Estágio para obtenção do grau de Mestre
em Engenharia Civil

Dezembro de 2016

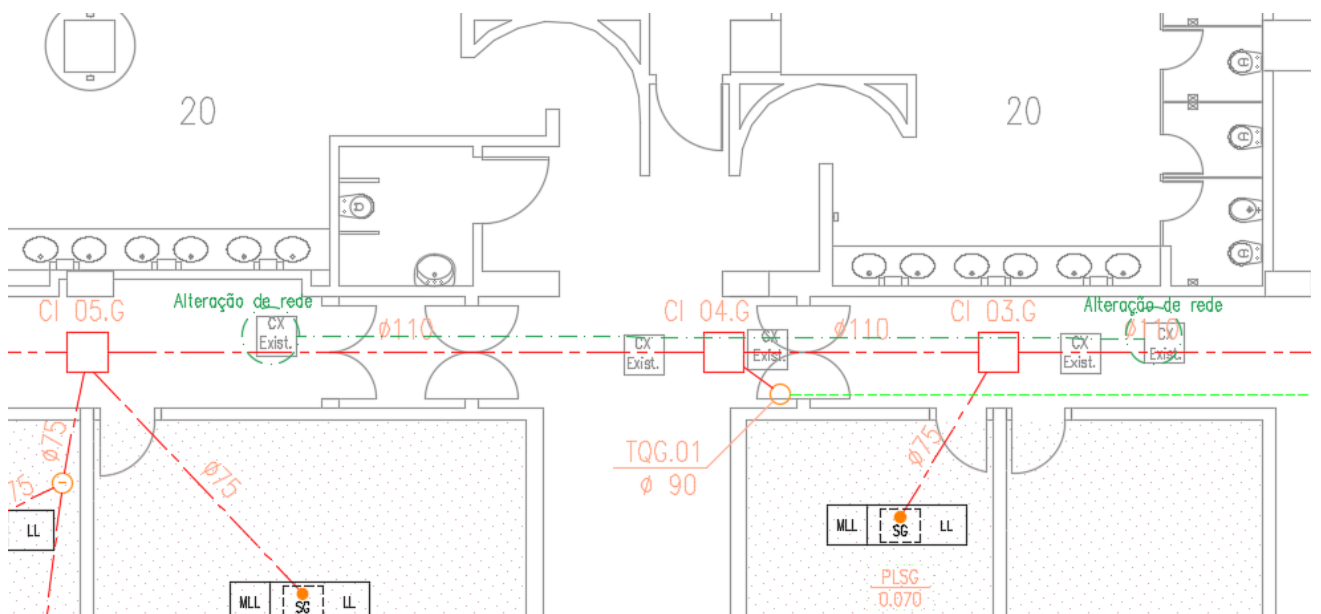
Figura 8 - Planta de alteração da rede de casas de banho

Com o estudo de projeto inicial e com o decorrer da primeira semana dos trabalhos foi detetada uma primeira incompatibilidade do projeto com as infraestruturas existentes. A ligação das caixas de visita das casas de banho estava interligada com a rede de águas residuais vinda da praça de restauração - caixa existente junto à caixa 05 - desta forma, e de modo a separar por completo as duas redes de águas foi proposto ao dono de obra realizar nova rede de águas residuais domésticas a ligar a um poço de bombagem que já recebe as casas de banho da ala oposta.

Assim, foi alterada a caixa existente junto à caixa 05 de modo a separar as duas linhas, rede de gorduras e rede de águas sanitárias, e realizado novo traçado até à caixa onde existe um poço de receção - junto caixa 03 - a alteração pode ser visualiza na Figura 8.

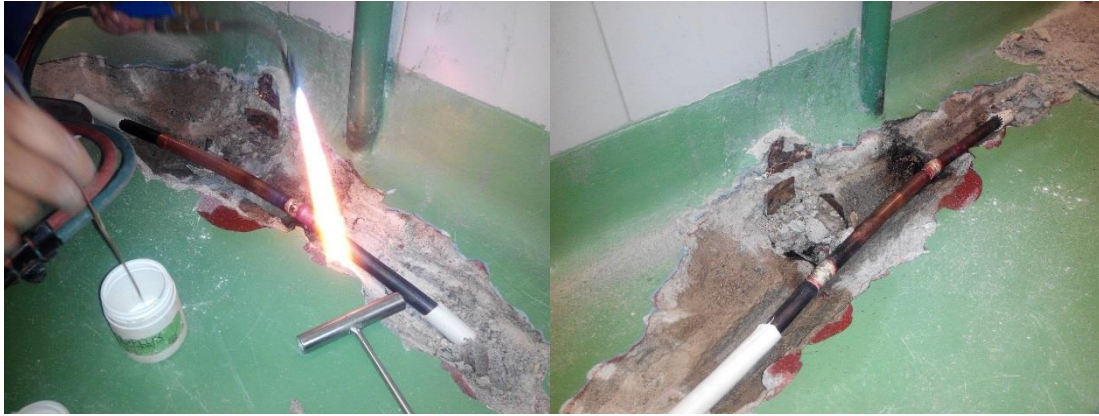
Figura 11 - Correção efetuada na tubagem de gás

Mesmo existindo plantas de especialidades, antes do início da abertura de valas, era passado um sensor de multi materiais de forma a se tentar garantir a integridade de elementos existentes. Contudo existiram alguns falsos positivos e outras situações não passíveis de ser identificadas, como foi o caso da rotura da tubagem de gás, já referida, sendo que a tubagem de gás passava junto a um tubo de metalite. Assim o sensor não acusou a passagem de um elemento de cobre.

Assim que se deu o incidente teve de ser chamada a equipa de segurança do Centro para dar conta da ocorrência e chamado um técnico de gás de modo a fazer a correção da rede até a aberturas das lojas. Após a intervenção do técnico foi passado um termo de responsabilidade pela correção e pela estanquidade da rede no troço intervencionado. Na Figura 11 pode ser observada a correção da tubagem de cobre que foi danificada.

Após correção da rede de gás, este novo troço enterrado da rede de gorduras, vindo de um tubo de queda do piso 2, acabou por ser alterado e passou a atravessar o corredor por tubagem aérea, onde não existia rede de gás.

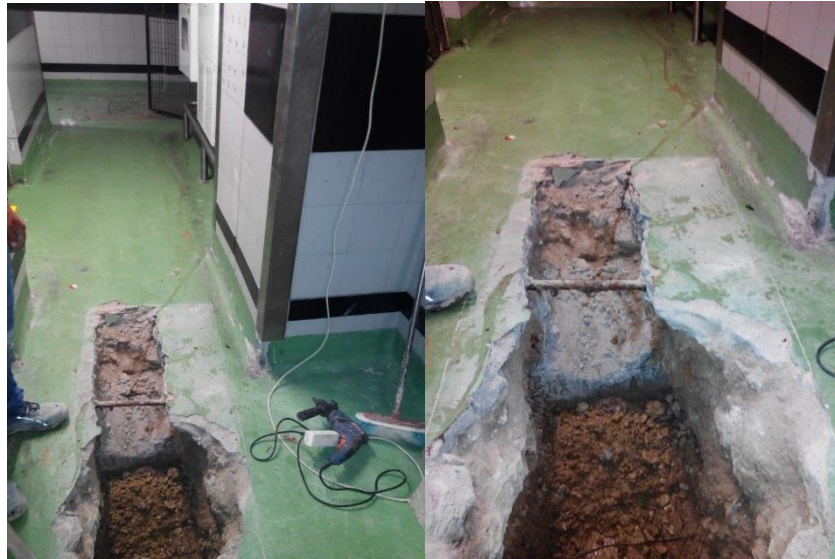
Figura 12 - Fundação superficial

Um segundo pedido de alteração de projeto foi efetuado quando se fez a ligação da caixa 07 à caixa 09, a travessia da vala era realizada junto de um pilar. A zona de trabalho era já em piso térreo. Existia a possibilidade da fundação estar relativamente próxima da superfície, pelo que se fez um ensaio de demolição da zona, tendo-se constatado que a face superior da sapata se encontrava muito próxima da superfície, como se observa na Figura 12.

Devido à localização da sapata, foi solicitado ao dono de obra um traçado alternativo, considerando a utilização de uma rede existente que ligava a caixa 07 à caixa 09, de modo a evitar a demolição da sapata do pilar. Como a loja 0.073A estava já ligada à caixa 06 e a loja 0.073B à caixa 10, foi aprovada pelo dono de obra a alteração solicitada. A representação da alteração proposta está na Figura 13. A alteração proposta está representada em traçado verde.

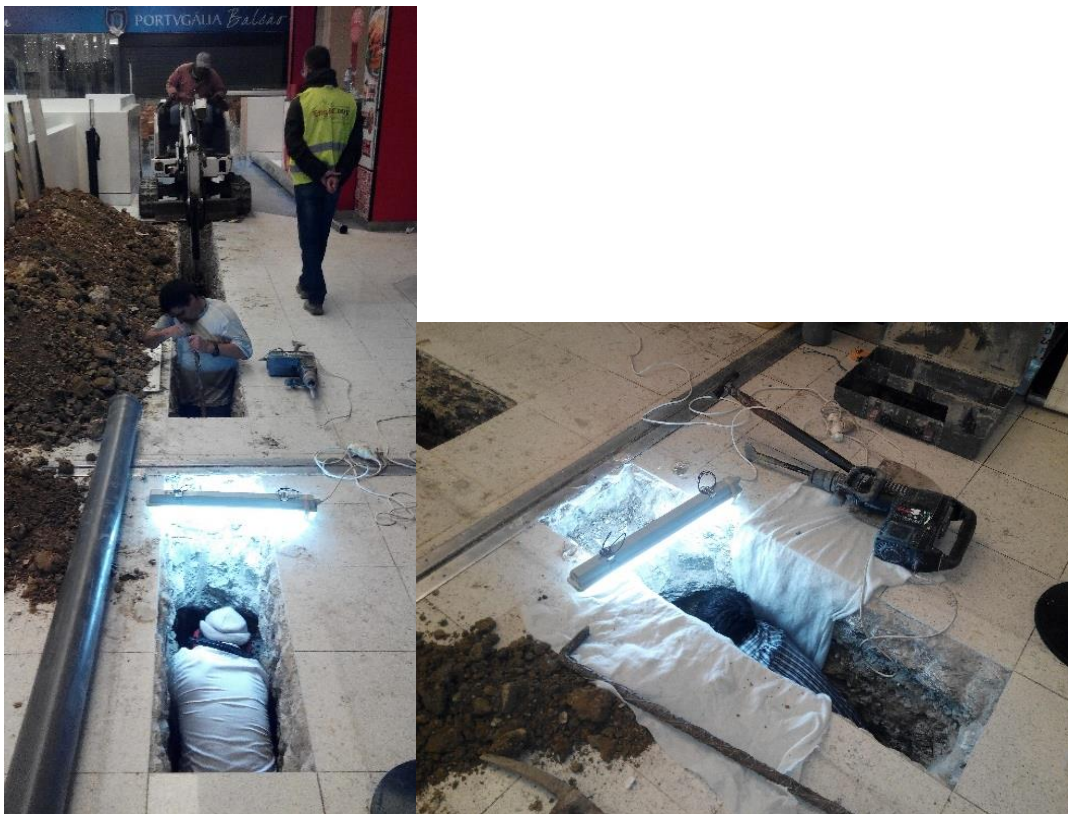
Figura 17 - Escavação manual

Durante o desenvolvimento dos trabalhos de execução da caixa 21 à caixa 11, a equipa de trabalho foi confrontada com uma viga de fundação, que se crê que ligue as várias sapatas. Por razões de segurança, mais uma vez, teve de se alterar o traçado, como solução, foi considerado aumentar a profundidade da linha da rede de gorduras de forma a passar por baixo da viga de fundação. Foi possível aumentar a profundidade da linha da rede, pois a cota condicionante era a rede que vinha da caixa de inspeção 10. Apesar da giratória estar já presente em obra, a escavação na zona da viga de fundação teve de ser parcialmente feita de modo manual, era uma viga dupla, existiam dois pilares contíguos separados por uma junta de dilatação. O desenvolvimento das duas vigas era de aproximadamente 90 cm, o que implicou a escavação de cada um dos lados, para que a tubagem pudesse ser assente. Representa-se na Figura 17 a escavação nesta zona de transição das vigas de fundação, sendo perfeitamente visível a dificuldade na concretização desta obra.

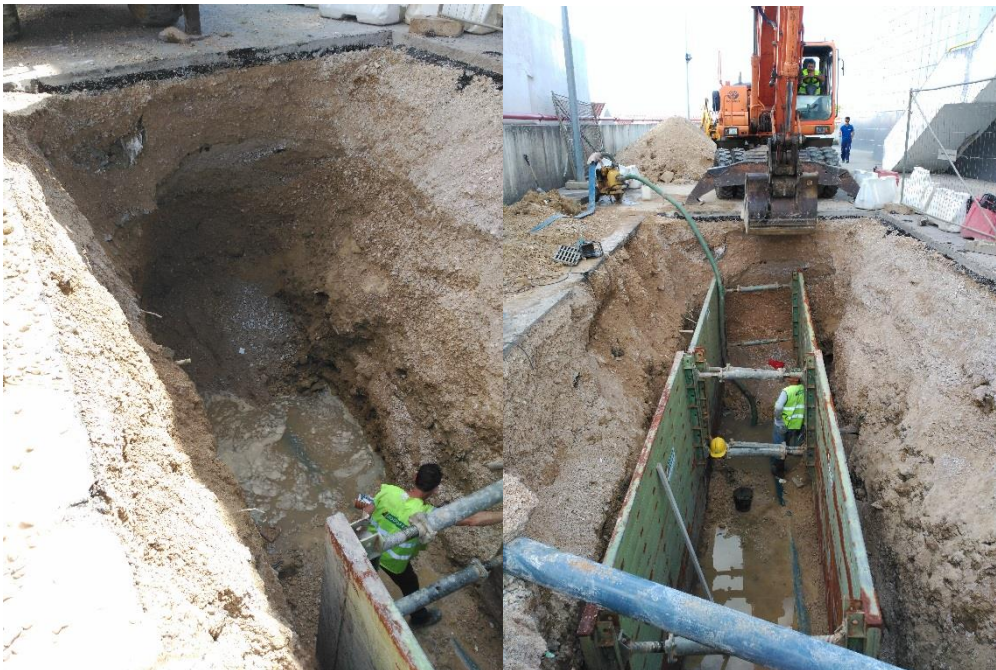
Figura 32 - Dano efetuado no coletor de águas residuais

Durante a escavação da zona de implantação do separador, e apesar de todo o cuidado tido durante o processo, foi danificado o colector de águas residuais do Centro Comercial. A correção deste colector teve de ser executada de imediato apesar de ser um coletor em carga, o qual originou um trabalho acrescido. A dificuldade do trabalho de correção foi ainda maior devido ao entupimento parcial do colector, o que fez com que as águas residuais se acumulassem na zona de escavação. Assim foi necessário a colocação em funcionamento de duas bombas em simultâneo para garantir uma zona seca de trabalho. A correção do troço danificado demorou aproximadamente 4 horas de trabalho com uma equipa de 3 pessoas. Na Figura 32 apresenta-se o trabalho de correção do coletor de águas residuais danificado.
