1. Introdução

Este trabalho tem como base o tema da reabilitação urbana em Sintra, pretendendo-se salientar o estado de conservação do património edificado da Vila, suas causas directas, e analisar a actual reabilitação em curso, desenvolvendo-se um “case study”.

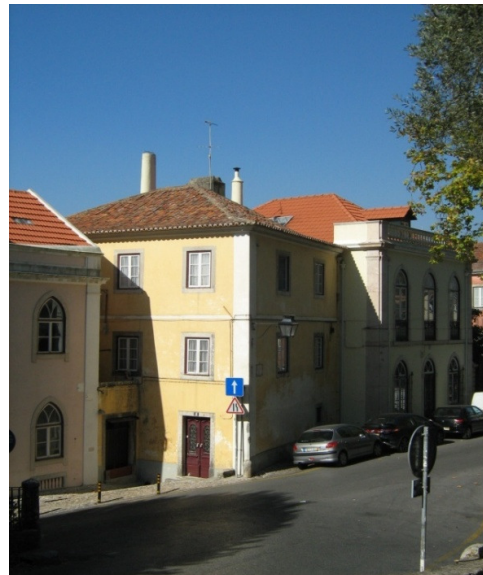
Figura 4
Largo
Ferreira de Castro

Na leitura destes edifícios verifica-se que o processo construtivo utilizado é constituído fundamentalmente por alvenaria de pedra. Igualmente se observa uma grande uniformidade na alternância entre cheios e vazios. Os ligantes das alvenarias são à base de argamassas fracas com areia e cal aérea.

De paredes muito largas e sem elementos de travamento, provoca normalmente deformações. Os edifícios apresentam uma cobertura em telha de canudo e são uniformemente rematados por um beirado em cornija.

Esta arquitectura transporta as referências de um meio rural (Fig.4), sendo conhecidas algumas designações, ainda que imperfeitas, tais como “antiga portuguesa”, “casa portuguesa” e “casal saloio”. Os seus exemplares mais característicos são aqueles que permanecem isolados ou em gaveto.

Estes edifícios apresentam-se mal ventilados e iluminados por vãos de dimensões reduzidas, guarnecidos por cantarias em esquadria uniforme, dispostos na fachada segundo um *ritmo* regular. Outra variante de composição de fachada consiste na falta de coincidência entre o número de vãos no piso superior e no piso inferior. De pé direito baixo, possuindo em geral dois pisos e escadas ocupando uma área reduzida, dificilmente se podem considerar habitáveis face ao conceito actual de conforto. No entanto, deve-se salientar que estes edifícios se comportam muito adequadamente ao clima local, representando uma solução otimizada do que melhor se podia fazer com os recursos disponíveis na época.

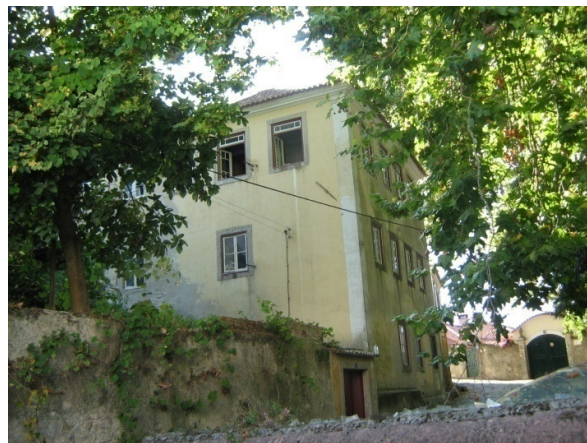
Figura 5
Rua da
Quinta do Relógio

Os edifícios destacam-se pela sua simplicidade, conhecendo a justa medida da sua inserção na rua, e verificando-se isso através da continuidade de volumes e sucessão regular de elementos exteriores como beirados, socos e vãos. Alguns destes edifícios são ampliados com mais um piso por necessidade habitacional. Nos casos mais interessantes é mantido o beirado e a cornija antiga, de que são executadas réplicas, coroando o piso adicionado (Fig.5).

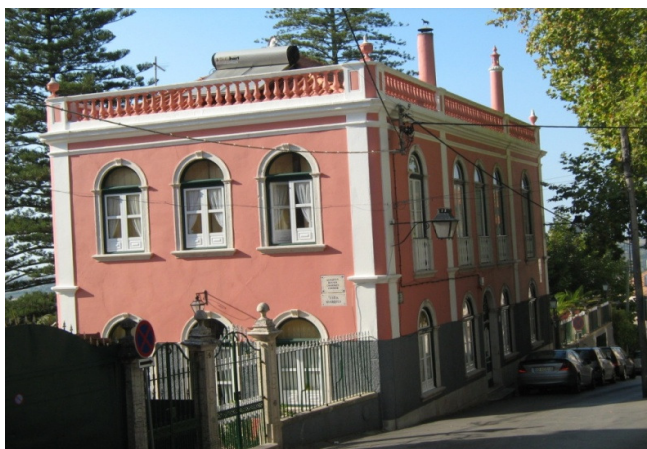
Figura 11 – Edifício neoclássico (Vila Velha)

Os vãos apresentam-se emoldurados com cornijas e frontões, marcando um *ritmo* na fachada (Fig.11). Existem edifícios que apresentam um varandim no 1º piso em todos os vãos.

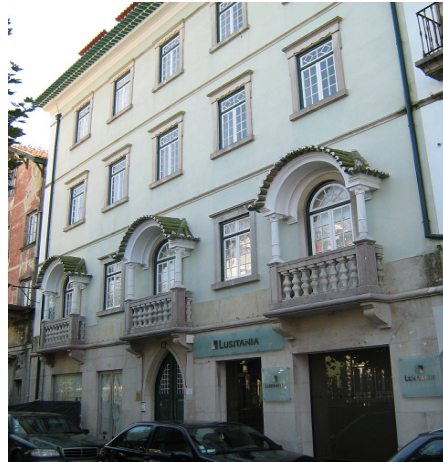
Figura 14
Edifício na
Rua
Alfredo da Costa

Os vãos de janelas e portas são rectangulares ou arredondados e existem casos de coexistência no mesmo edifício (Fig.14).

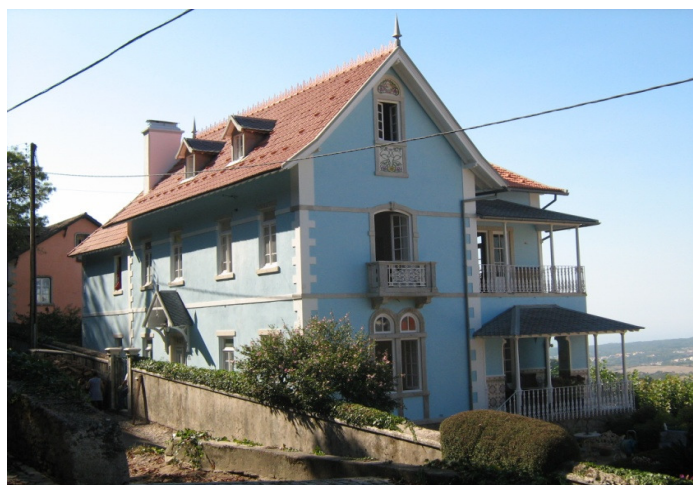
Figura 16 - Chalé na Vila Velha

Verifica-se então o aparecimento das *trapeiras* nas coberturas (Fig.16), aproveitando as áreas do piso, as quais acentuam a verticalidade do edifício conjuntamente com as dimensões dos vãos de janelas, portas e frestas.

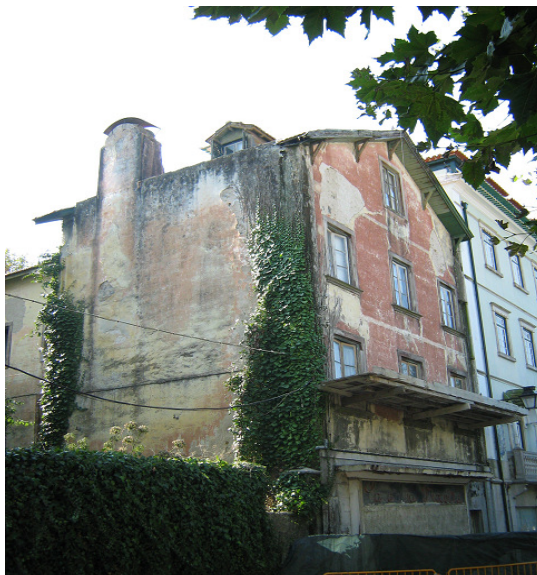
Figura 22

Edifício devoluto em
avançado estado de
degradação na
Av. Alfredo da Costa

utilização habitacional, comercial ou mista (Fig.22), com um considerável número de edifícios em avançado estado de degradação (Fig.23).

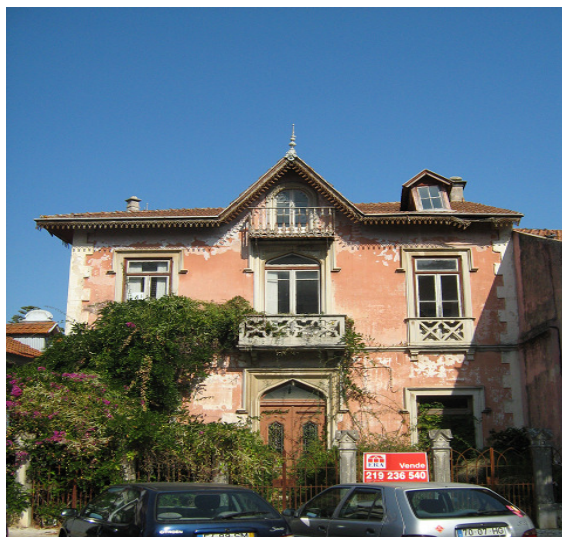
Figura 23

Edifício devoluto
em pleno estado de
degradação na
Av. Alfredo da Costa

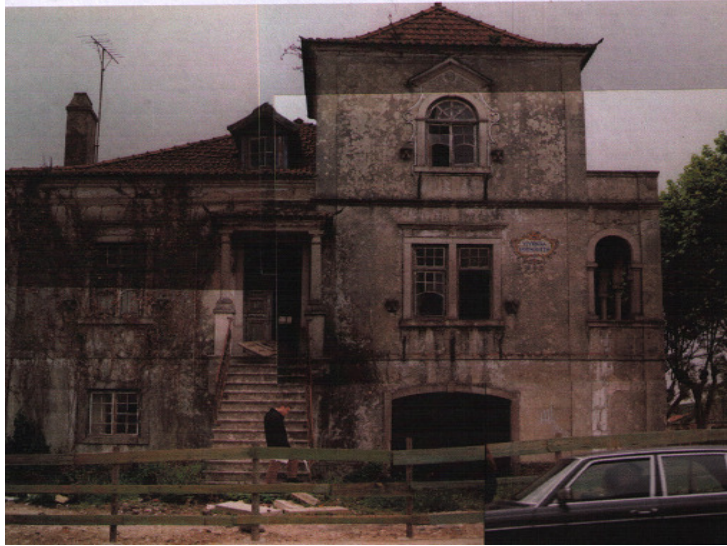
Figura 28 - Alçado Principal para a Av^a Heliodoro Salgado

Analisando os dados existentes, com o apoio de levantamento fotográfico efectuado aquando do licenciamento, é de seguida apresentada uma descrição e caracterização construtiva do edifício e suas patologias, de acordo com informações prestadas pelo dono de obra, visitas efectuadas ao local e apoio bibliográfico [1]:

A vivenda apresentava-se devoluta desde a década de setenta do século XX, o que implicou uma degradação gradual do edifício, nomeadamente ao nível da estrutura, dos rebocos das paredes exteriores, dos vãos de janelas e portas, e das coberturas.

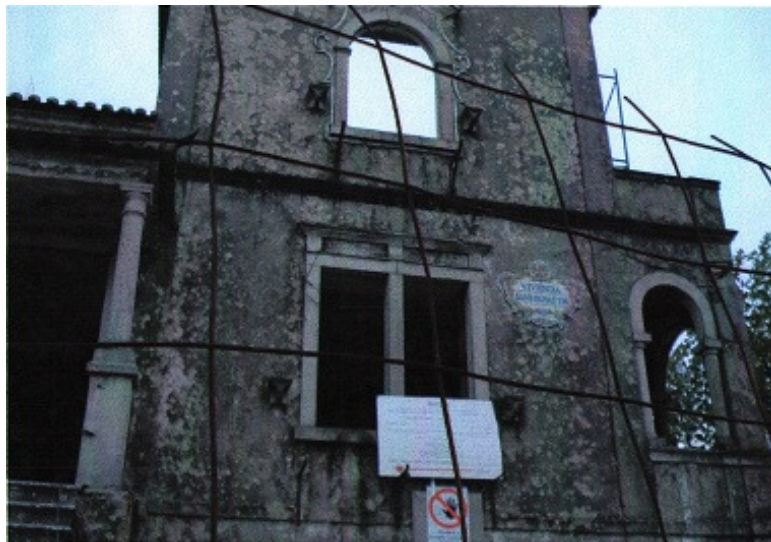
Figura 29 – Alçado Principal: Fase de demolição interior

As paredes resistentes ou “paredes-mestras” são todas as paredes referenciadas nas plantas dos três pisos, exteriores e algumas interiores, após levantamento efectuado à construção existente, as quais apresentam espessuras consideráveis e são constituídas por materiais heterogêneos, resultando elementos rígidos e pesados. Estes materiais, que constituem as paredes, pedra de basalto e argamassas de cal e areia, depois de retirados os rebocos interiores e exteriores, não apresentam qualquer desagregação física ou perda de ligante nas juntas, de forma relevante, mantendo intacta a sua natureza estrutural e mecânica.

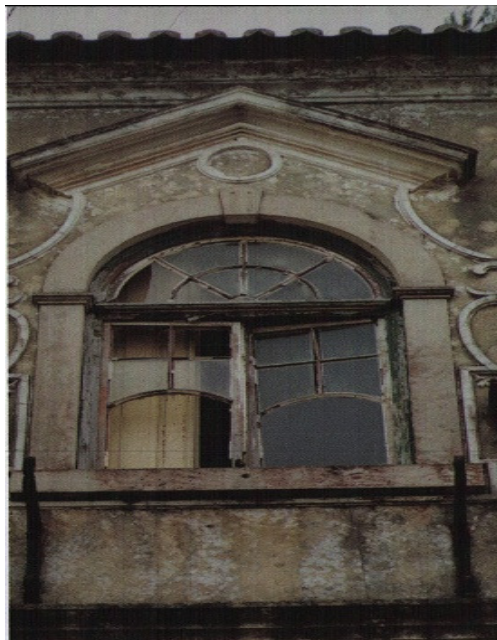
Figura 30

Os vãos de janelas (Fig.30) e portas são de madeira, em casquinha, sendo a caixilharia exterior um dos componentes da construção que desempenham a função de elementos da envolvente do edifício.

Na caixilharia de madeira, os vãos das janelas e portas são de uma e duas folhas, e apresentavam vários tipos de patologias, inerentes à falta de manutenção e uso do edifício, nomeadamente o apodrecimento por infiltrações de água, degradação por ataques de fungos e insectos, com consequente deformação estrutural do material.

Alçado Principal

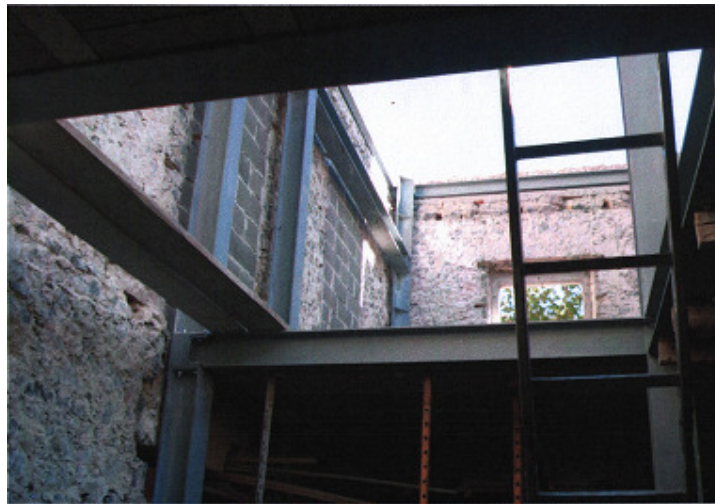
Figura 31 - Execução da nova estrutura com perfis metálicos “ligados” á face interior das paredes de alvenaria de pedra

As paredes exteriores e algumas interiores possuem espessuras consideráveis que variam entre e=0,50m e e=0,65m, e são constituídas por pedra de basalto e argamassas de cal e areia.

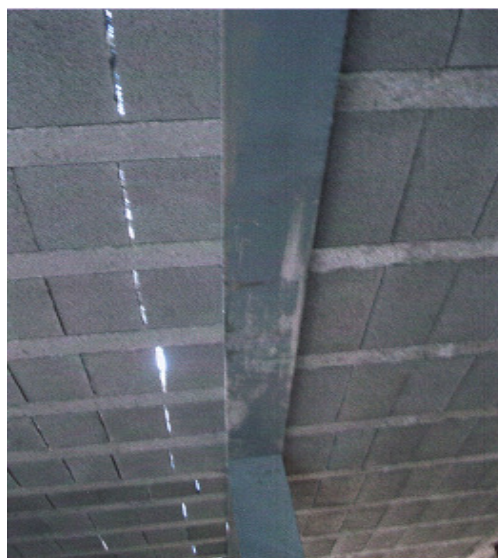
Figura 32

Apoio das lajes em vigas e pilares metálicos

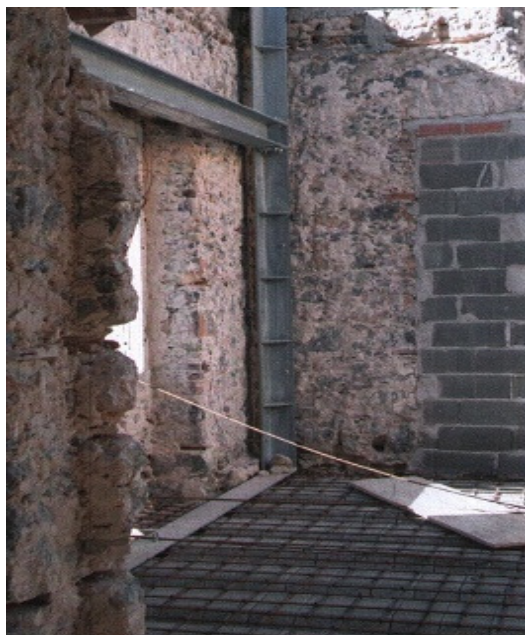
Figura 33

Apoio de viga metálica em cantoneira

A nova estrutura (Fig.31) efectuada nesta reabilitação compreendeu elementos metálicos, dispostos numa estrutura reticulada de pilares, vigas e lajes constituídas por vigotas de betão pré-esforçado e blocos de cofragem em betão (Fig. 32 e 33), com fundações do tipo directo, por sapatas rígidas isoladas.

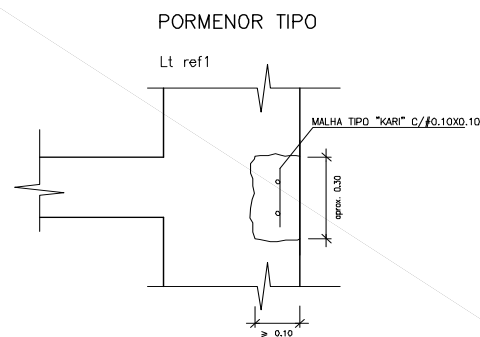
Figura 42
Pormenor (ref.1)
da colocação da
malha de reforço.

O lintel de reforço apresenta uma malha de aço electrossoldada, que é colocada no interior de uma secção, após se ter efectuado um roço de pouca profundidade ao longo da parede (pormenor tipo), e posteriormente tapado à face do paramento, com argamassas de cimento sem retracção.

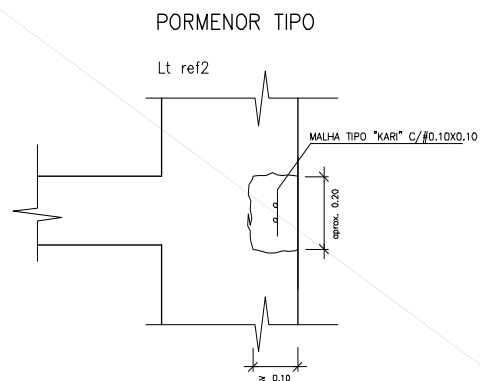
Figura 43
Pormenor (ref.2)
da colocação da
malha de reforço.

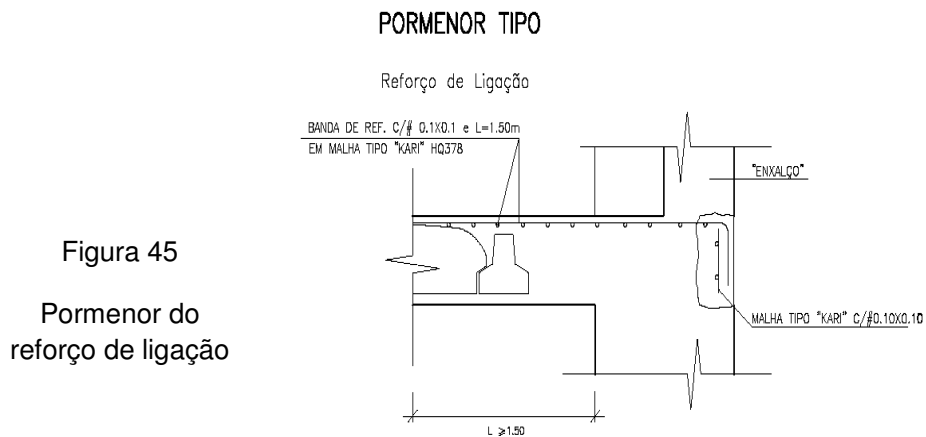
Figura 45
Pormenor do
reforço de ligação

No encontro das novas lajes com as paredes de alvenaria de pedra, são colocadas bandas de reforço (malhas armadas) e efectuada ligação (empalme) com a face exterior das paredes (cintagem), em zonas previamente definidas (vãos de janela e portas) a fim de evitar um possível movimento horizontal das paredes resistentes e uma separação das duas estruturas proporcionada por uma acção sísmica.

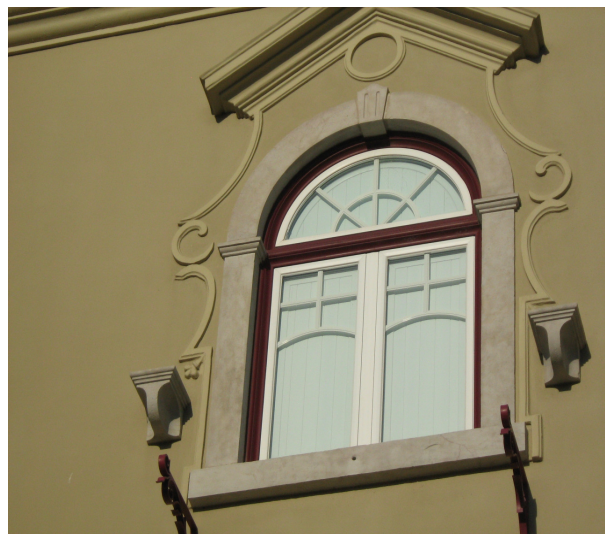
Os vãos envidraçados das janelas (Fig.48) e portas têm vidro duplo incolor de 6mm + vidro incolor 10mm (5+5mm) com uma caixa-de-ar de 12mm, os caixilhos são em plástico (PVC) com quadricula e a protecção interior é constituída por portadas de plástico (PVC) de cor clara.

Figura 48 – Vão de janela na fachada principal

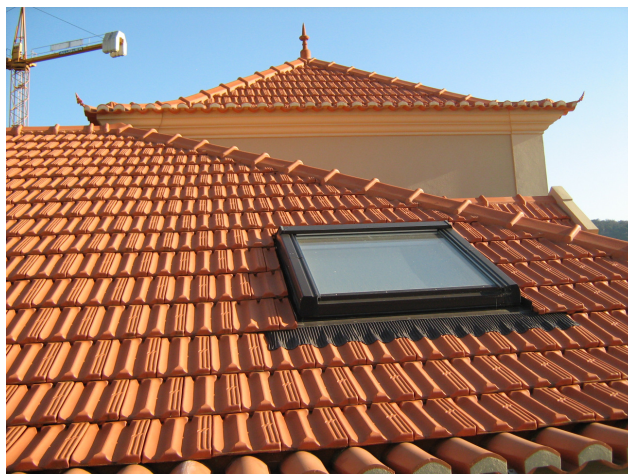
Os vãos envidraçados horizontais (janelas de sótão) têm vidro duplo incolor de 5mm + vidro 4mm com uma caixa-de-ar de 12mm e os caixilhos são em metal sem quadricula (Fig.49), com protecção interior constituída por cortina opaca de cor clara.

Figura 49 – Vão envidraçado (janela de sótão) na cobertura principal do edifício

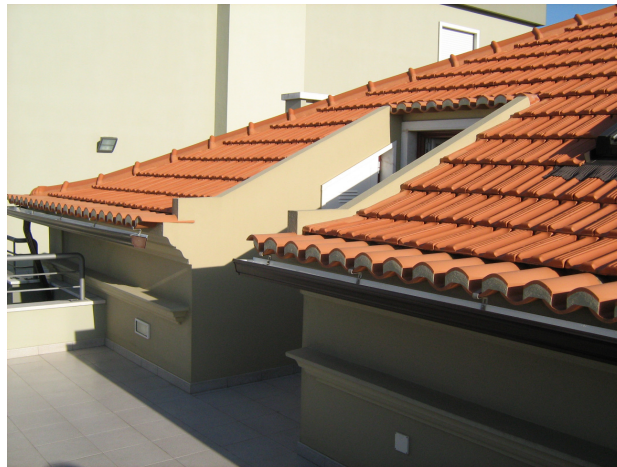
A cobertura em terraço (Fig.50), revestida com material cerâmico sobre membrana asfáltica e desta para uma laje em blocos de betão com isolante em poliestireno expandido extrudido (XPS) de 4cm de espessura, assente sobre os blocos.

Figura 50 – Cobertura inclinada e terraço
