INSTITUTO SUPERIOR DE ENGENHARIA DE LISBOA

Reabilitação do sistema de drenagem de Beirolas associado à bacia Q, em Lisboa

Relatório de estágio para obtenção do grau de Mestre
em Engenharia Civil na Área de Especialização de Edificações

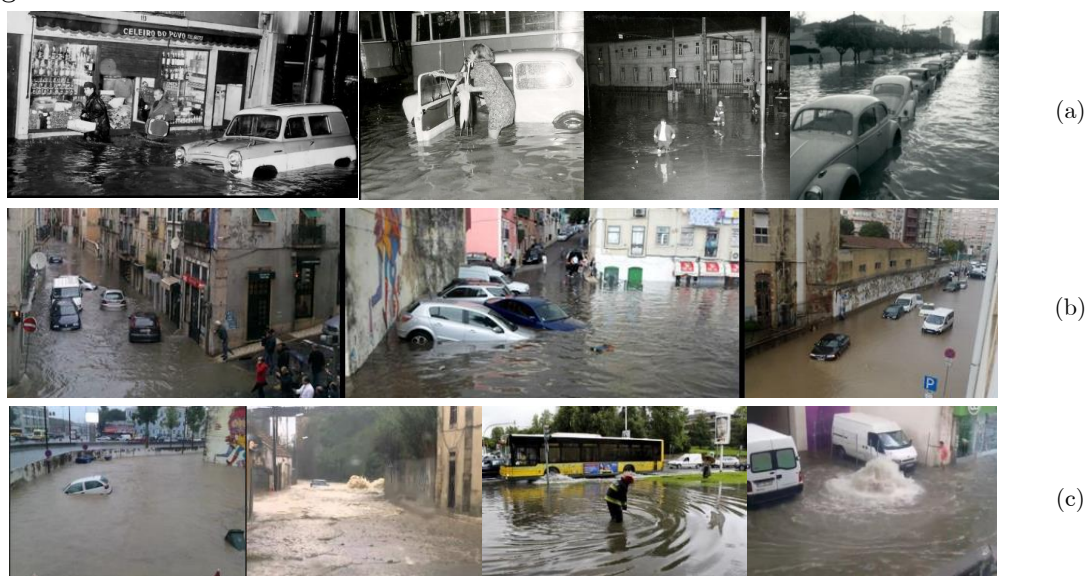
Figura 1.2 – Imagens de inundações da cidade de Lisboa: a) em 1967; b) em 1983; c) em 2014 (Goulão, 2014).

Mais recentemente, em 2014 ocorreram dois episódios de precipitação intensa que assolaram a região da Grande Lisboa, dos quais se pode destacar os dias 22 de setembro e 13 de outubro, como os mais gravosos em termos de prejuízos materiais e consequências para a população. Com um valor médio de precipitação total anual de 1098,2 mm, o que corresponde a uma anomalia de mais 216,1 mm, em relação ao valor médio calculado entre 1971 e 2000, permite classificar 2014 como um ano muito chuvoso. Valores superiores aos registados neste ano ocorreram apenas em cerca de 20 % dos anos (desde 1931), sendo o valor da quantidade de precipitação em 2014 o mais alto dos últimos 25 anos. A baixa de Lisboa foi das zonas mais afetadas pelo mau tempo, com várias ruas a ficarem intransitáveis por causa da elevada acumulação de água, como se pode ver na Figura 1.2.

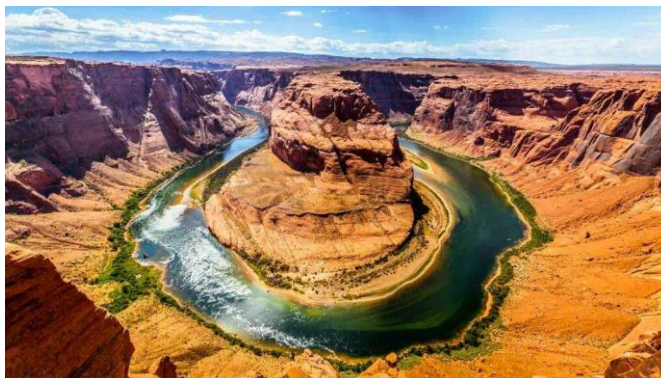
Figura 2.13 – Relevo e hidrografia (Garcia, 2017)

Na Figura 2.13 mostra-se um exemplo no qual se evidencia a erosão devido à orografia, e tipo de solo (solo menos competente).

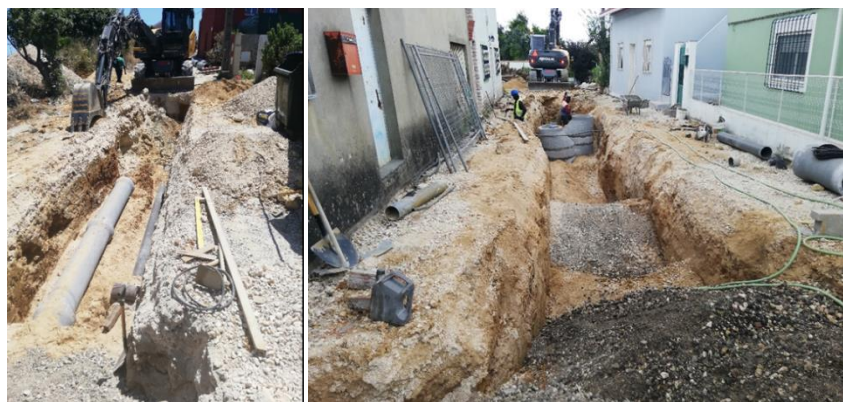
Figura 3.4 – Aberturas de valas para colocação de rede de drenagem.

A construção de sistemas de drenagem pode envolver diversos tipos de processos construtivos que dependem obviamente de diversos fatores. Os mais comuns e associados à generalidade dos sistemas envolvem a abertura de valas para colocação dos coletores, caixas de visita, etc., tal como se mostra na Figura 3.4.

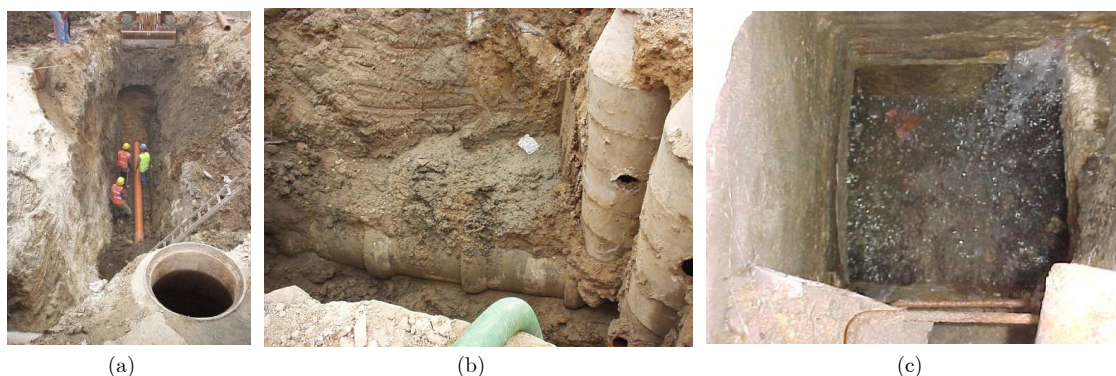
Figura 3.11 – Patologias a) e b) Substituição coletor; c) Soleira para reparação (Arquivo CML).

Na Figura 3.11 mostra-se um exemplo associado à reparação e renovação de coletores, as patologias que o coletor apresentava não passíveis de reparação, assim procedeu-se à substituição como se pode observar.

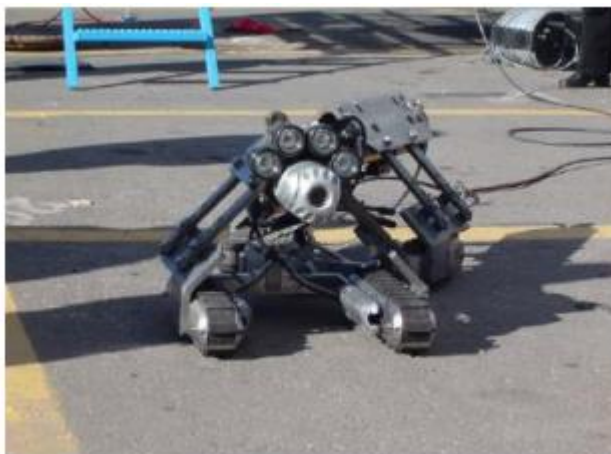
Figura 3.12 – Câmara de CCTV móvel (Koo e Ariaratnam, 2006) Adaptado (Ferreira, 2013).

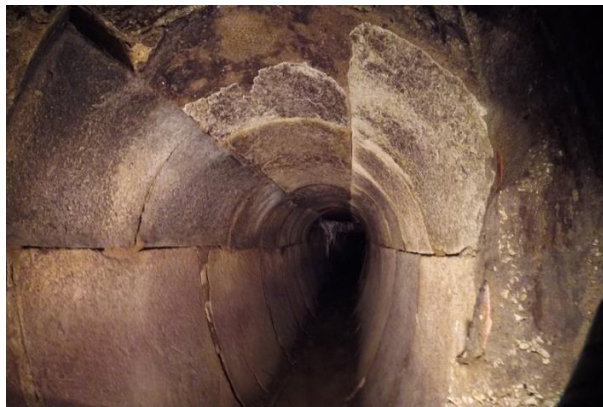
Figura 4.6 – Coletor oval em saimés - Rua das Portas de Santo Antão - Fotografia Nuno Alexandre; Arquivo Departamento de Saneamento; Câmara Municipal de Lisboa

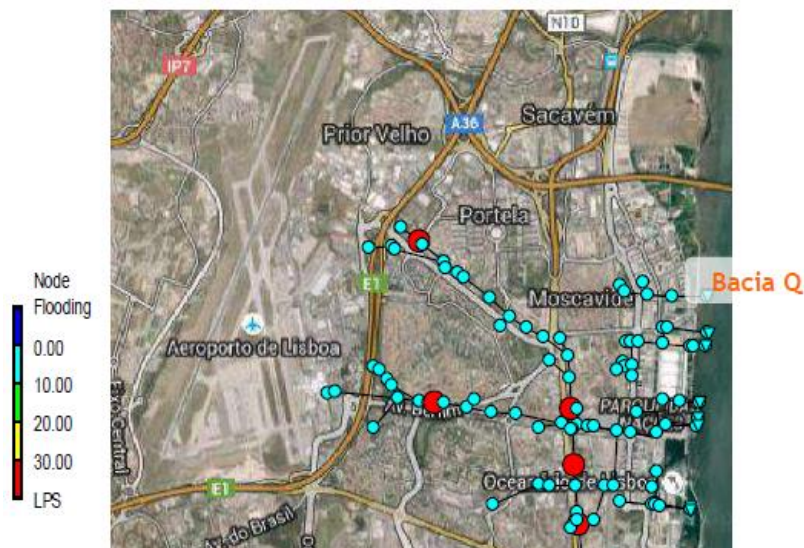
Figura 5.3 – Resultados da simulação da Bacia Q (J. S. Matos et al., 2015).

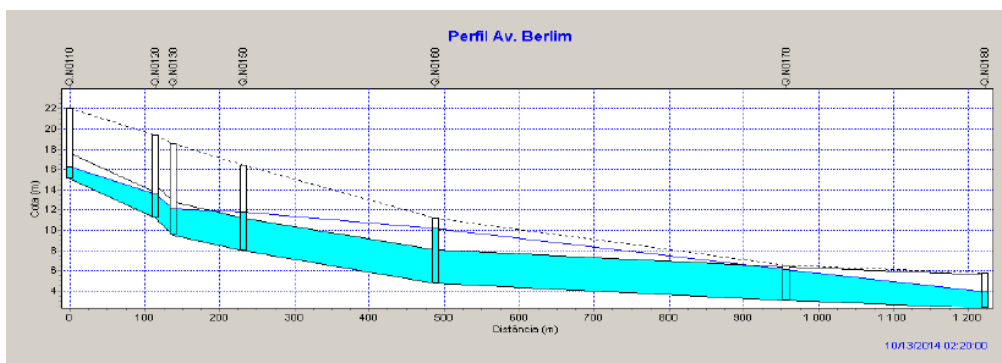
Figura 5.6 –Perfil do coletor na Avenida de Berlim.

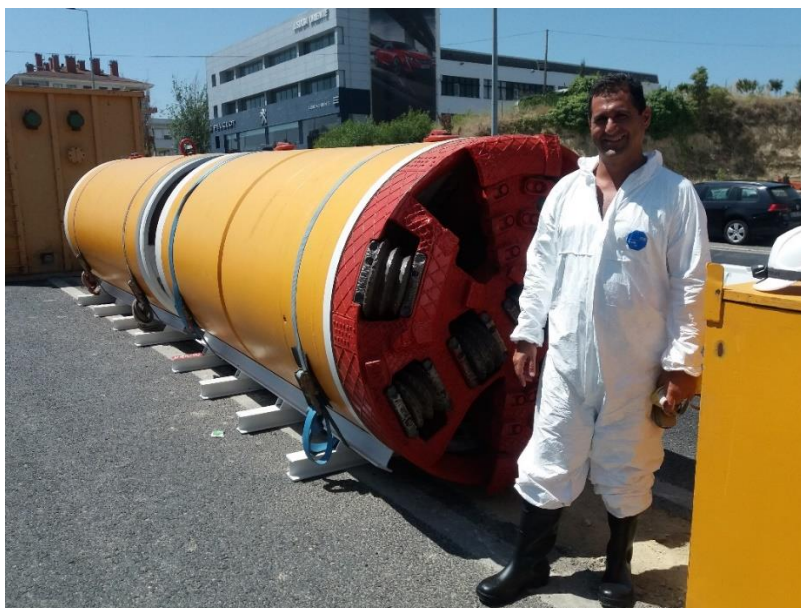
Figura 6.7 – Cabeça de corte e corpo da microtuneladora.

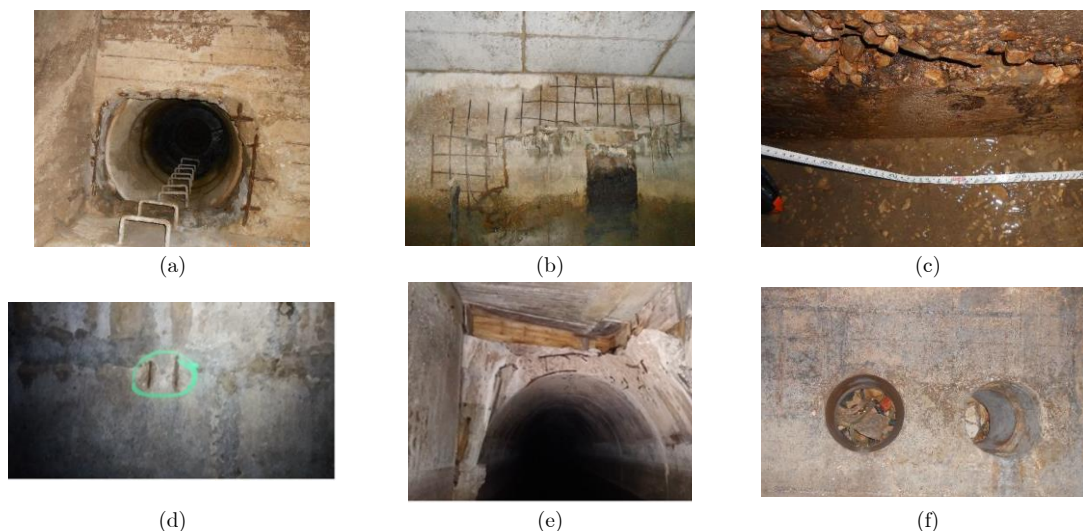
Figura 6.35 – Patologias Nova II: a) Acesso ao coletor com armaduras à vista; b) Delaminação do betão; c) Armaduras totalmente corroídas; d) Pouco recobrimento; e) Transição de coletores com resto de cofragem; f) Entradas de água obstruídas.

- Destacamento do betão e exposição e corrosão de armaduras;

- Oxidação das escadas verticais de acesso;
- Ligação tamponada de forma incorreta;
- Ligação obstruída;
- Fissuração e perda de estanquicidade;
- Abertura e degradação de juntas com consequente falta de estanquicidade.
