Avaliação local da capacidade mecânica de elementos de madeira em edifícios antigos

NEVES André^{1, a} e HENRIQUES Dulce Franco^{2, b}

^{1,2} Área Departamental de Engenharia Civil Instituto Superior de Engenharia de Lisboa Rua
Conselheiro Emídio Navarro, 1, 1959-007 LISBOA, Portugal

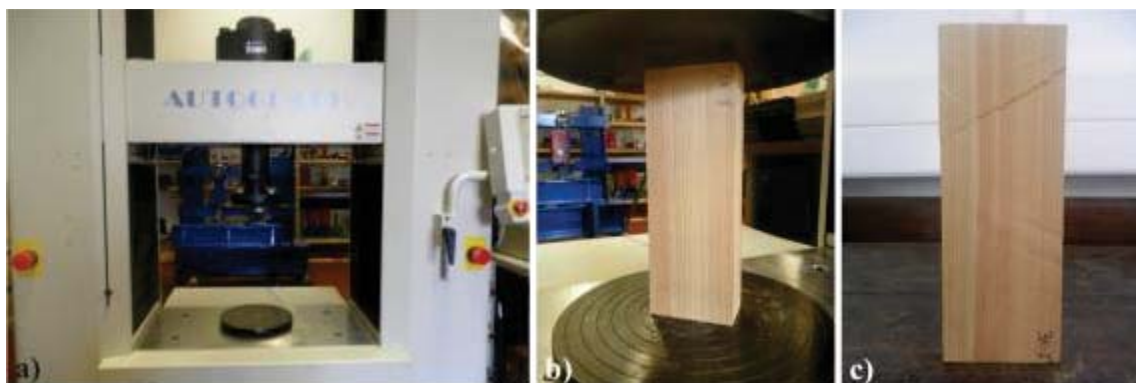
Figura 93 - a) Máquina de ensaio *Schimatzu*; b) Realização do ensaio; c) Após o ensaio

Ensaio de compressão. Os ensaios foram realizados de acordo com a norma NP 618:1973, pela aplicação de forças progressivamente crescentes a um ritmo constante, até atingir a rotura ao fim de cerca de 3 minutos. Recorreu-se à máquina universal *Schimatzu* (Fig.2), tendo sido os dados tratados pelo programa *Trapezium2®* e apresentados em N/mm^2 .

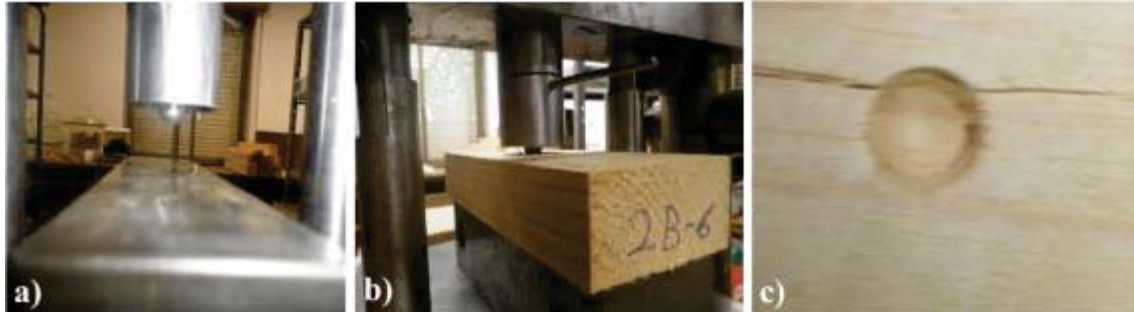
Figura 94 -a) Esfera de ensaio; b) Realização do ensaio; c) Após o ensaio

Ensaio de dureza estática. Os ensaios de dureza estática (Fig.3) foram realizados de acordo com a norma ISSO 3350:1975 – *Bois. Détermination de la dureté statique*, na máquina de ensaios universal AMSLER de 4000 Kg de capacidade. Utilizou-se uma esfera de raio igual a $5,64 \pm 1$ mm, cravada a uma velocidade constante de 3 a 6 mm/min, sob carga progressivamente crescente. Após a realização do ensaio, a resistência à indentação apresentou-se em N.

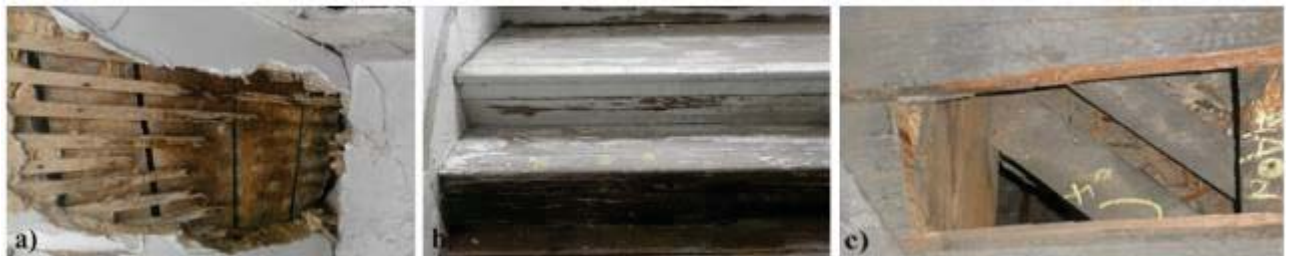
Figura 97 - a) Costaneira; b) Escada; c) Viga do pavimento

Pontos de ensaio. Foram escolhidos três pontos de ensaio (Fig.6) de madeira não degradada, situados no último piso do edifício: costaneira de parede de tabique, troço de uma escada e viga de pavimento, para representatividade do estudo.

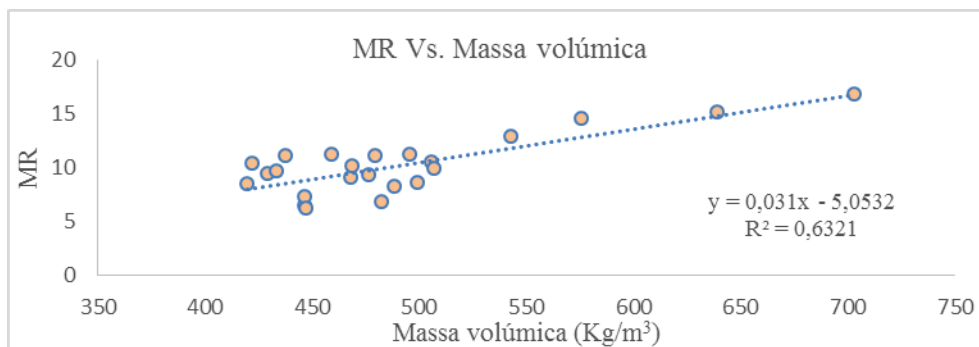
Figura 98 - Gráfico MR Vs. Massa volúmica

Os resultados obtidos com o presente estudo não foram tão significativos, contudo, apontam igualmente para a existência de correlação entre as variáveis, conforme se verifica na figura 7.

Chama-se a atenção para o facto de a amostra ter sido recolhida de vários edifícios e apresentar uma gama alargada de idades e massas volúmicas. Desta forma, e uma vez que mesmo com a heterogeneidade apresentada se conseguiu um resultado satisfatório comparativamente a outros estudos, considera-se existência de correlação.

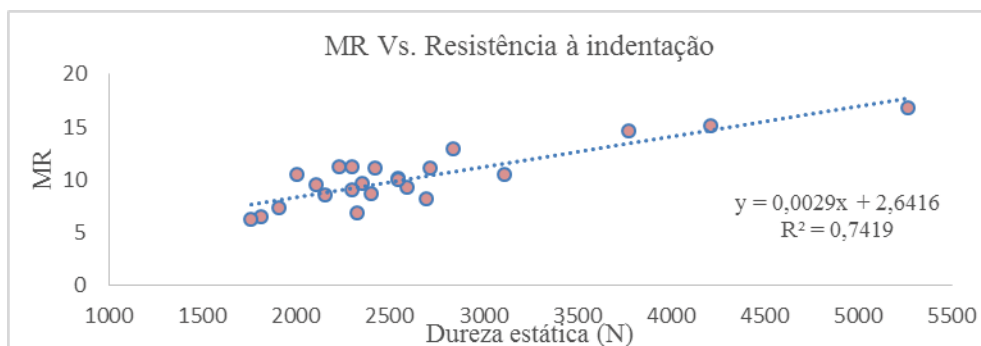
Figura 100 - Gráfico MR Vs. Resistência à indentação

Resistência à indentação, $H_{c,12\%}$. A correlação com a resistência à indentação tem sido menos estudada. Apresenta-se no gráfico da figura 9 o resultado obtido, onde se verifica a existência de correlação entre a medida resistográfica e a dureza estática, com um valor de $R^2=0,74$.

Este ensaio parece ser pouco afetado pela heterogeneidade da amostra. Contudo, a comparação destas variáveis só é válida para peças isentas de defeitos, chamando-se a atenção para a variabilidade possível de resultados, caso esse fator não seja garantido. Desta forma, a extrapolação para valores *in situ*, deve ser bastante cuidada.

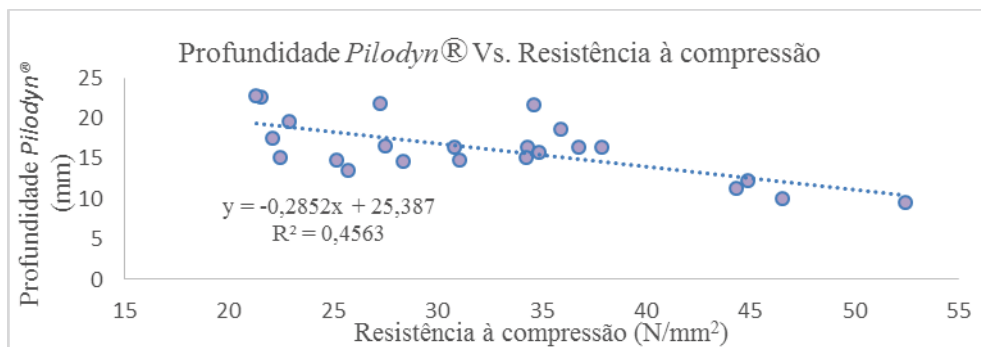
Figura 102 - Gráfico Profundidade *Pilodyn*® Vs. Resistência à compressão

Neste estudo, embora se verifique uma tendência, representada no gráfico da figura 11, não é possível estabelecer correlação entre as duas variáveis.

A elevada sensibilidade deste aparelho a pequenas variações de superfície, aliada à heterogeneidade da amostra justificará o valor encontrado.
