INSTITUTO SUPERIOR DE ENGENHARIA DE LISBOA

Acompanhamento de Obra – Empresa Confrasilvas, S.A.

Relatório de estágio para obtenção do grau de Mestre em Engenharia Civil na área de
Especialização de Edificações

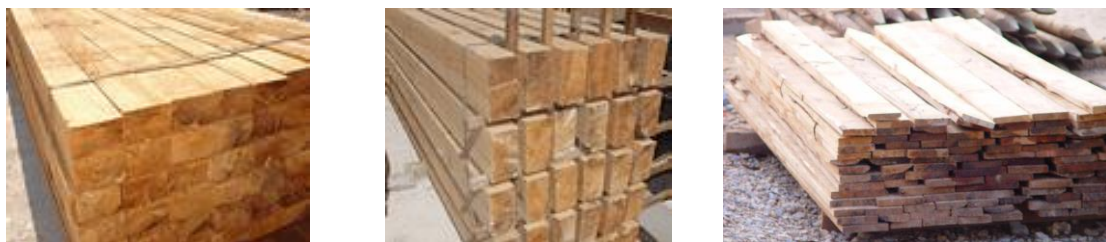
A **Madeira** é um material que, atualmente, já não é muito utilizado nas superfícies em contacto com o betão, devido ao número reduzido de reutilizações, às dificuldades de limpeza e à elevada carga de mão-de-obra exigida (Figura 4.1).

Figura 4.1 - Barrotes, vigas e tábuas de madeira, adaptado de [8].

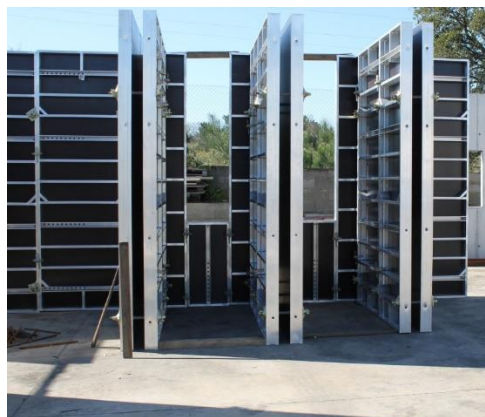
As **cofragens em Alumínio** são muito similares às cofragens em aço, tendo como principal vantagem o peso. No entanto, apresentam maior deformabilidade, menor resistência mecânica, comparativamente com as cofragens em aço. Em suma, são cofragens mais leves, mais fáceis de transportar mas mais deformáveis (Figura 4.7).

Figura 4.7 - Cofragens com estrutura em alumínio, adaptado da empresa Agrosport.

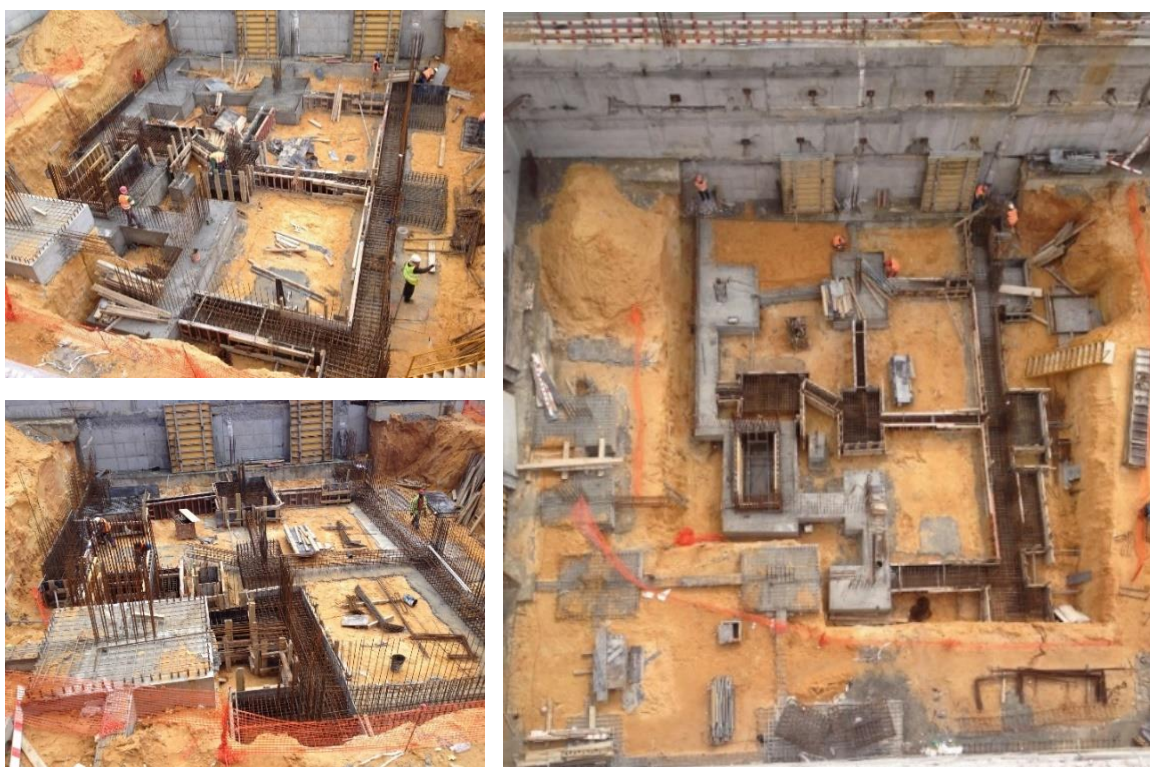
A aplicação do sistema tradicional melhorado deveu-se ao facto das sapatas apresentarem várias dimensões e estarem interligadas por vigas de fundação (Figura 4.19, Figura 4.20 e Figura 4.21).

Figura 4.19 - Execução de cofragem das fundações do lote 6.5, piso -3.

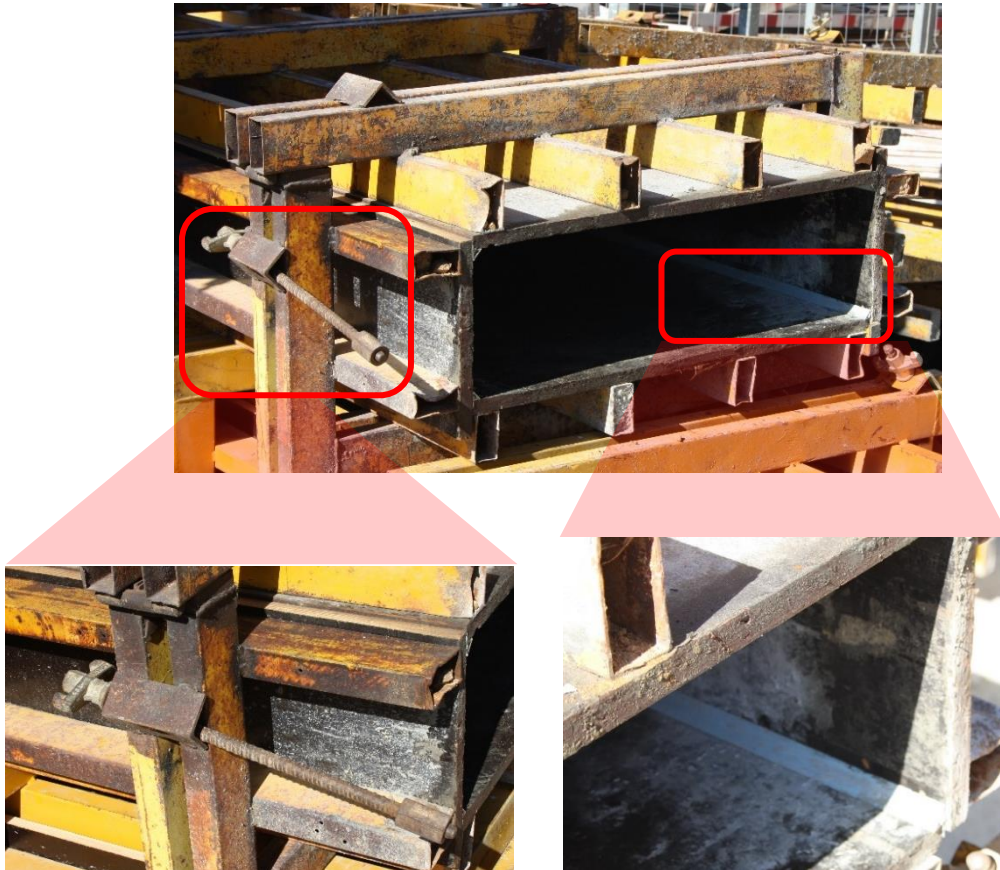
Cada material do molde tem a sua função: os tubos de aço garantem a indeformabilidade e a estrutura do pilar; as dobradiças asseguram a abertura e o fecho do molde; o contraplacado marítimo e os quebra-arestas certificam a geometria do pilar e os varões *dywidag* garantem a estanquidade do molde, conforme ilustrado na figura 4.24.

Figura 4.24 - Molde de pilar com os acessórios.

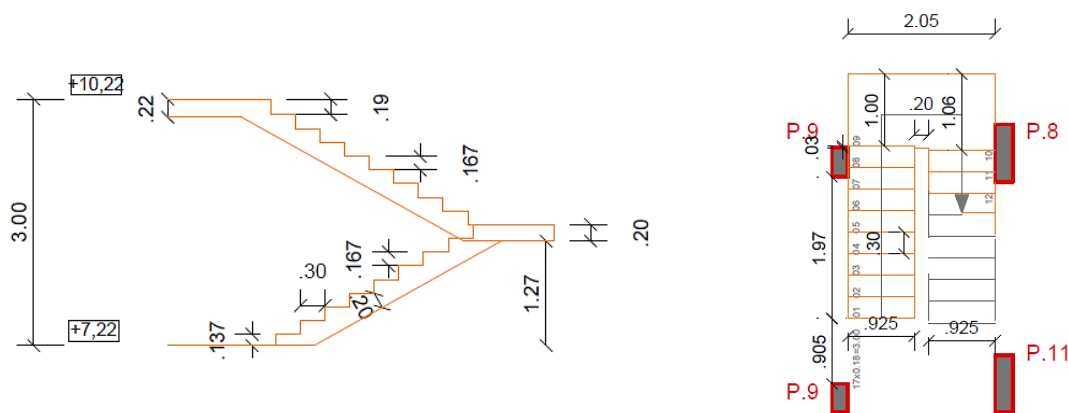
Figura 5.7 – Planta e corte da escada do lote 6.6, piso -2.

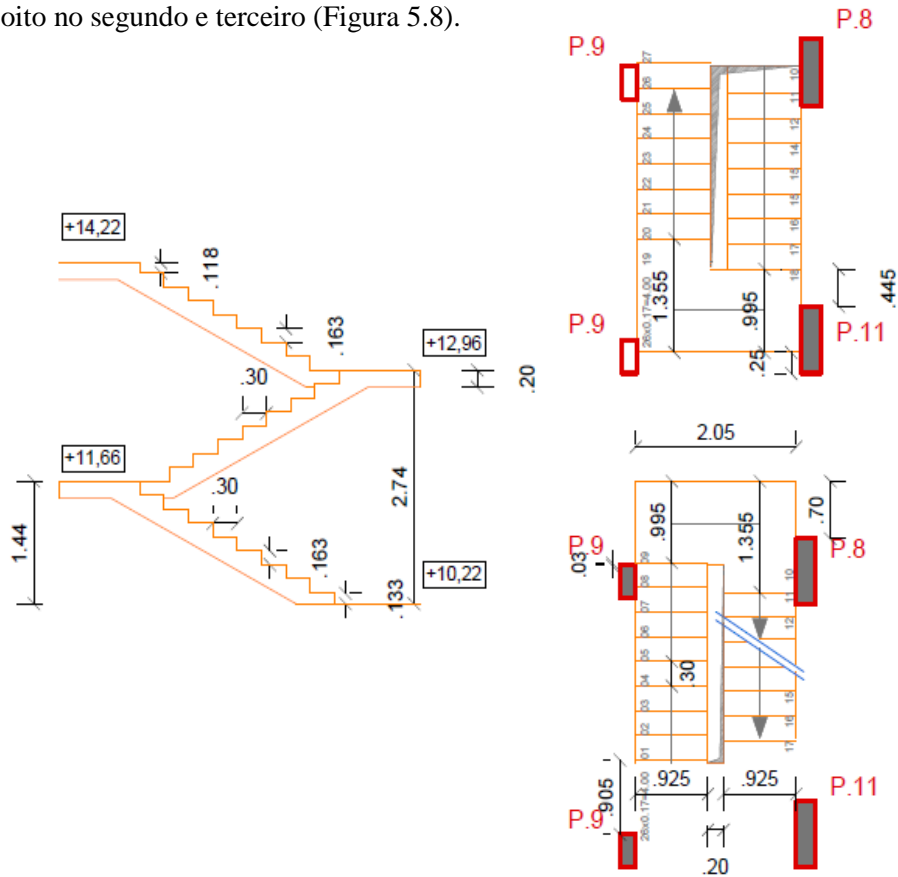
Figura 5.8 – Planta e corte da escada do lote 6.6, piso -1.
