INSTITUTO SUPERIOR DE ENGENHARIA DE LISBOA
Área Departamental de Engenharia Civil

**“Instrumentação e Monitorização de Estruturas
Geotécnicas na Rede Ferroviária Nacional –
Estudo de caso do talude de aterro entre os Km’s
236+450 e 236+720 da Linha do Sul”**

Trabalho Final de Mestrado para obtenção do grau de Mestre em Engenharia Civil na
Área de Vias de Comunicação e Transportes

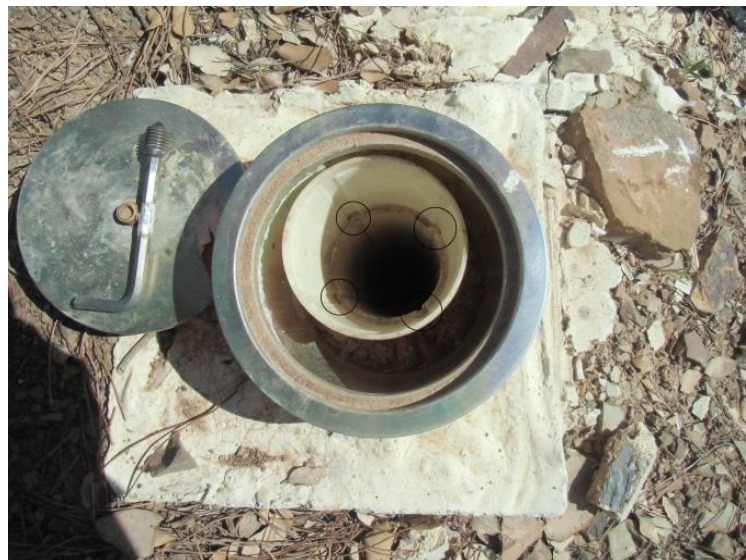
Figura 4 - Tubo inclinométrico em PVC

Os tubos inclinométricos desempenham 3 (três) funções simultaneamente: (1º) permite o acesso do torpedo do inclinómetro para que o mesmo possa fazer as leituras a que se destina, (2º) o tubo acompanha os movimentos internos do maciço (para isso convém ser constituído por material leve, como por exemplo, alumínio ou PVC) e (3º) as suas ranhuras (como indicado na Figura 4 e Figura 5) permitem o controlo da orientação do torpedo.

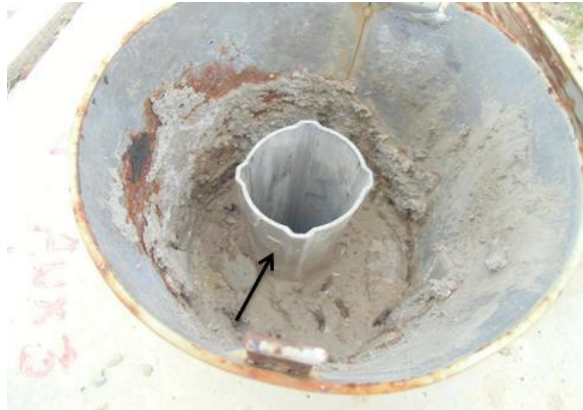
Figura 5 – Tubo inclinométrico em alumínio

Os tubos são instalados em furos verticais nos locais definidos pelo Plano de Instrumentação e Observação. Existem três tipos de tubos, sendo que a única coisa que os diferencia é o diâmetro dos mesmos, que podem ter ϕ 85mm, ϕ 70mm e ϕ 49mm. Após instalação é efetuada uma primeira leitura (zeragem) para que haja um ponto de comparação com as medidas que irão ser efetuadas posteriormente.

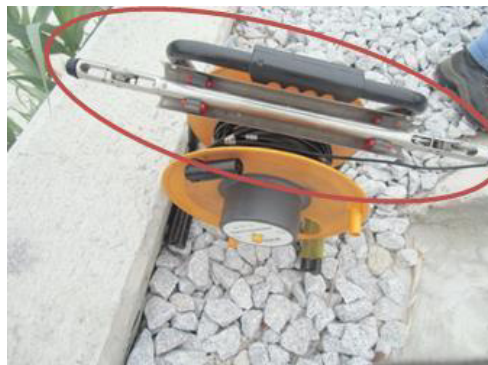
Figura 6 - Torpedo

O inclinómetro inclui um torpedo, que se apresenta na Figura 6, com sensores pendulares numa direção (axial) ou em duas direções (biaxial - utilizado na REFER). O inclinómetro biaxial contém dois acelerómetros, que registam as inclinações em termos de desvio angular e transformam esse desvio em deslocamento relativamente à normal à superfície, um que mede o plano referente às roldanas, elemento que permite que o torpedo “deslize” ao longo do tubo inclinométrico através das ranhuras constituintes do mesmo, eixo A, e o outro que mede o plano perpendicular ao eixo A, o eixo B. As medições começam no fundo do tubo (que deve se encontrar fixo) fazendo leituras de 0,5 em 0,5 metros.

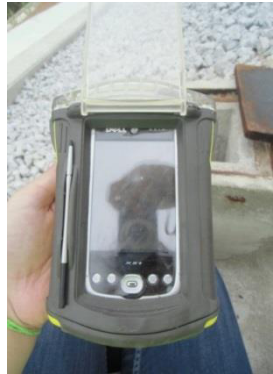
Figura 7 - PDA

O inclinómetro portátil tem uma unidade de leitura à superfície que se encontra ligado a um PDA por Bluetooth (modelo utilizado na REFER) como se exhibe na Figura 7 e Figura 8:

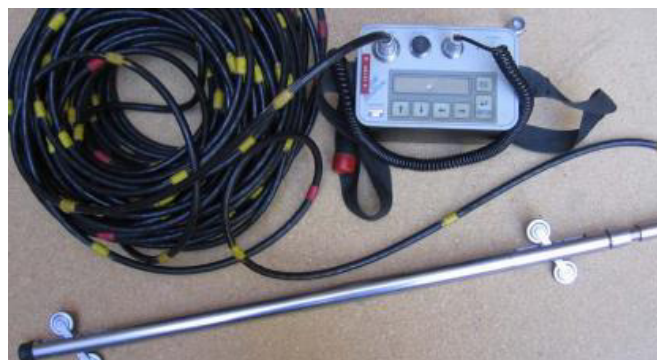
Figura 9 – Unidade de armazenamento de dados [imagem adaptada de <http://onlinepubs.trb.org/onlinepubs/circulars/ec129.pdf>]

O PDA (personal digital assistant) é um aparelho utilizado mais recentemente, existe também outro equipamento que consiste numa caixa de leitura capaz de armazenar vários outputs de leituras efetuadas e é recarregável através de energia elétrica. Na Figura 9 é apresentado um exemplo desta unidade de armazenamento de dados:

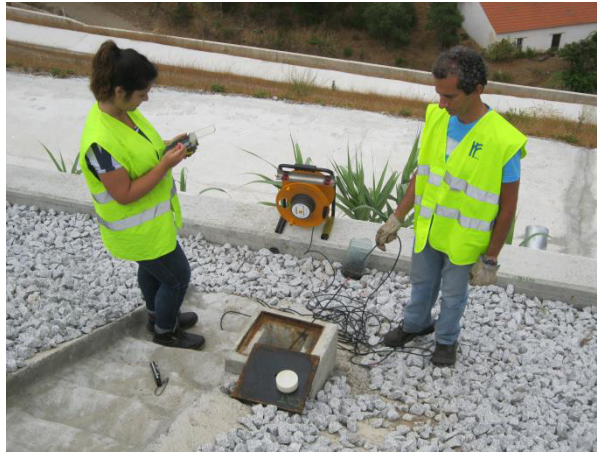
Figura 11 – Manuseamento do inclinómetro

- Sempre que possível, utilizar sempre o mesmo inclinômetro para determinado tubo inclinométrico;
- Usar sempre a mesma altura de referência;
- É aconselhado a presença de um operador e um ajudante, como exemplificado na Figura 11 para minimizar a ocorrência de erros pontuais.

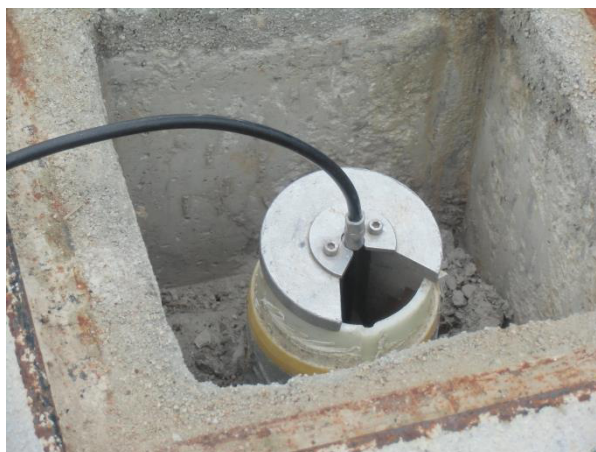
Figura 12 – Peça de encaixe

- Verificar se as roldanas do torpedo funcionam devidamente. Se for necessário deve-se limpar as mesmas e aplicar um pouco de lubrificante ou óleo;
- Verificar se existem parafusos soltos;
- Verificar o local de ligação do cabo, verificar se existe corrosão;
- Ligar o aparelho de leitura. Verificar se o aparelho está a transmitir resultados;
- Colocar o torpedo no encaixe para transporte do inclinómetro;
- Colocar o inclinómetro num local estável;
- Abrir a caixa de proteção do tubo inclinométrico. Retirar a tampa do tubo inclinométrico. Colocar peça de encaixe (onde as marcas de leitura ficam colocadas para referenciar a profundidade a que o inclinómetro se encontra) como se pode observar na Figura 12.

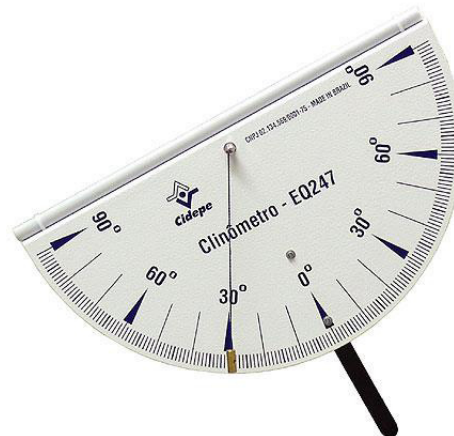
Figura 18 - Clinómetro

Tem como objetivo o controlo de deformações horizontais em estruturas (edifícios, pilares de pontes, postes catenária, etc). Para efetuar medições são necessárias bases de referência para ponto de referência de leitura. A sua leitura é uniaxial. O clinómetro tem como vantagens o facto de ser portátil e os valores provenientes da sua leitura serem apresentados em graus. Na Figura 18 é apresentado um exemplo de um clinómetro.

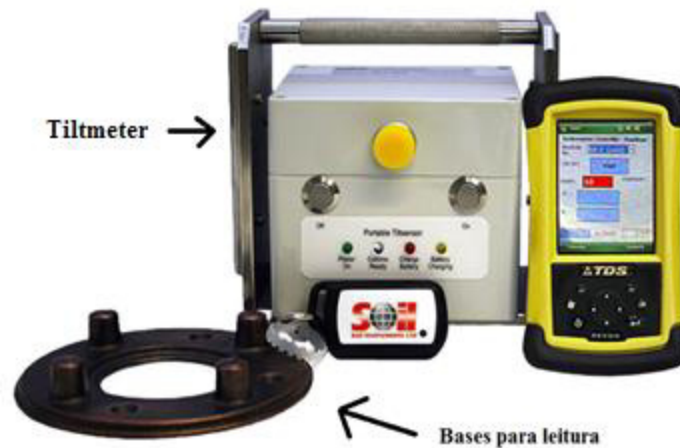
Figura 19 – Tiltmeter e bases de leitura

O sistema do tiltmeter é constituído por uma base, o tiltmeter (portátil) e a base de leitura, como evidenciado na Figura 19.

O tiltmeter portátil funciona através de uma força equilibrada de servo-acelerómetros que medem a inclinação. O tiltmeter tem em sua volta 3 (três) faces para facilitar a sua colocação nas bases, desta maneira, a face de baixo é utilizada quando as bases estão instaladas horizontalmente, e as faces laterais são usadas quando as bases se encontram instaladas verticalmente.

As bases são instaladas em sítios específicos da estrutura, normalmente são cimentadas à mesma, mas podem também ser aparafusadas.

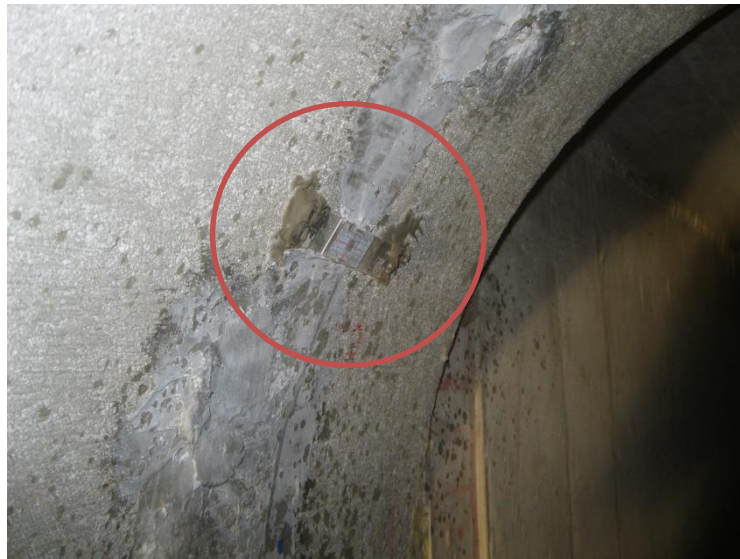
Figura 21 – Modo de instalação de um fissurômetro Tell-Tale

- 1) Marca-se, no local, de duas linhas paralelas às duas direções principais do movimento do maciço;
- 2) Fixa-se o fissurômetro de modo a que o centro do reticulado coincida com a localização da fissura, como se pode verificar na Figura 21. A fixação poderá ser assegurada com cola, resina epoxy ou aparafusando o instrumento à estrutura.

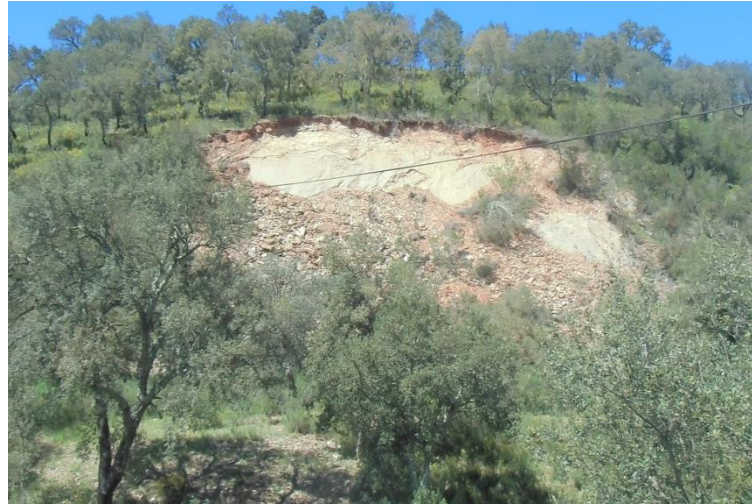
Figura 36 – Rotura em talude de aterro superior ao talude em estudo

A caracterização do maciço rochoso xistoso de uma forma geral, à superfície apresenta-se muito alterado a decomposto (W_{4-5}) com horizontes medianamente alterados (W_3), encontra-se igualmente muito fraturado, com uma xistosidade muito densa e apertada. As fraturas, na sua maioria, apresentam-se oxidadas e mineralizadas. Na Figura 36 pode-se verificar uma rotura que ocorreu no aterro superior ao talude em estudo.

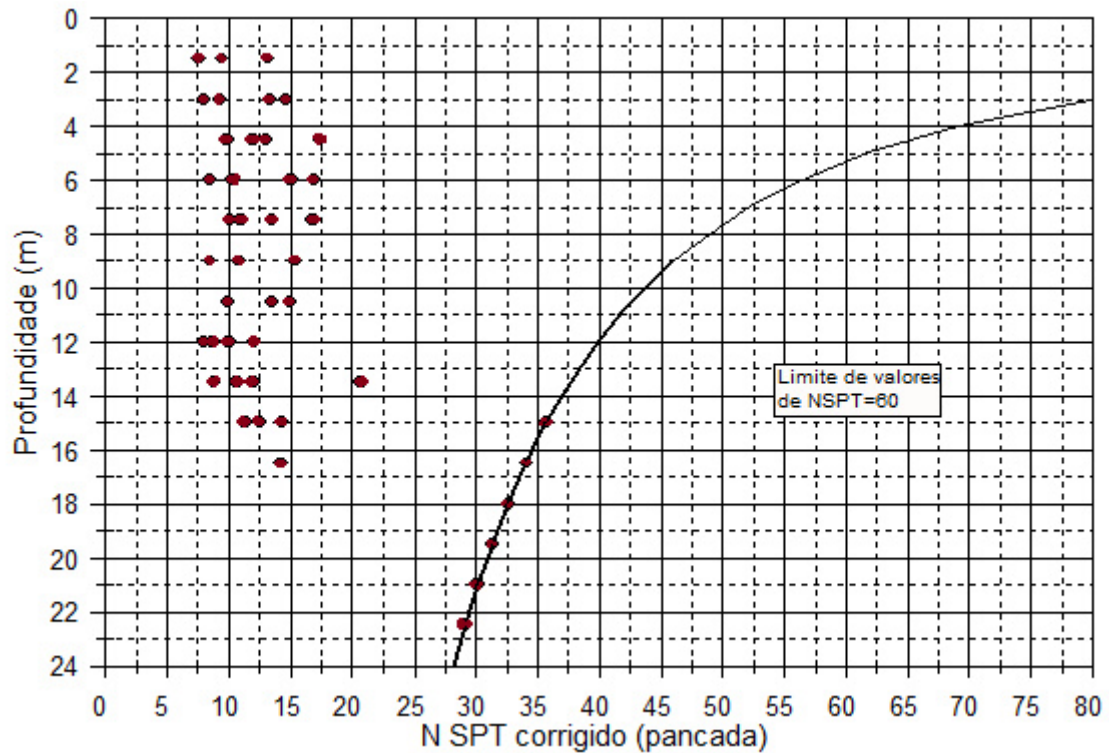
Gráfico 1 – resultados dos ensaios SPT corrigidos dos efeitos da profundidade [adaptado de Linha do Sul. Troço Funcheira – Santa Clara de Saboia. Análise da instabilidade do aterro ao km 236+500. Nota Técnica. Ferbritas. Outubro de 2008]

Dado à alteração brusca no comportamento dos materiais, os elevados valores de N_{spt} e a observação visual dos solos resultantes da alteração dos xistos nos taludes de escavação adjacentes, admite-se que a espessura de “aterros” referida corresponde não a materiais de aterro, mas a materiais do topo de substrato xistoso sericítico, com elevado grau de alteração e fracturação.

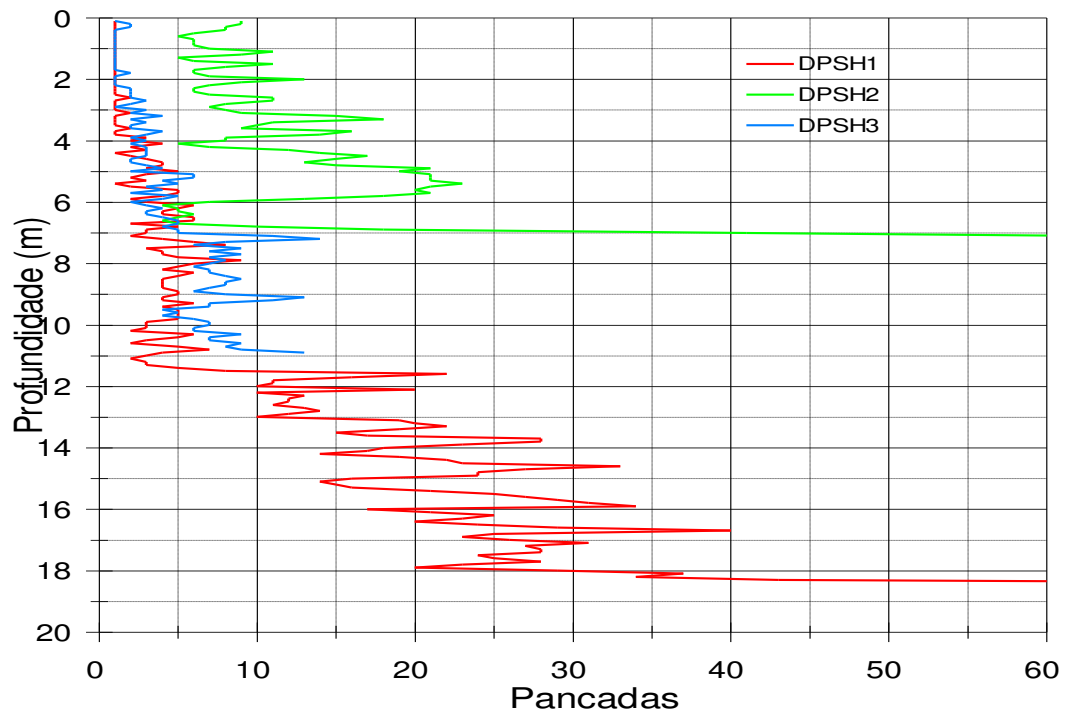
Gráfico 2 – Resultados dos ensaios DPSH [adaptado de Linha do Sul. Troço Funcheira – Santa Clara de Saboia. Análise da instabilidade do aterro ao km 236+500. Nota Técnica. Ferbritas. Outubro de 2008]

A profundidade atingida pelos ensaios de penetração dinâmica, quando correlacionada com a descrição dos diagramas das sondagens, sugere que os ensaios ficaram “suspensos” a meio dos aterros. Com efeito, verifica-se que em zonas em que as espessuras do aterro deverão ser da ordem dos 18 m, os ensaios não foram além de 7 e 11 m de profundidade, DPSH2 e DPSH3, respetivamente. Constitui exceção o DPSH 1 que chegou aos 18,35 m. Admite-se que os ensaios tenham esgotado a sua capacidade de penetração ao atingirem níveis de materiais mais grosseiros. No entanto, observa-se uma correlação entre o aumento da resistência de ponta, com os valores de N_{spt} registado nas sondagens.

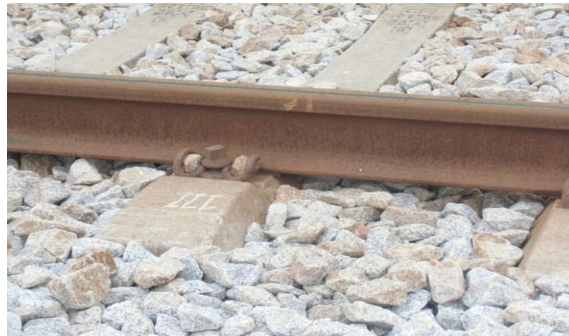
Figura 38 – Marcas topográficas marcadas no carril [figura cedida pelo departamento de Geotecnia da REFER Engineering]

Na sequência de indícios de instabilidade detetados na altura, foram instaladas 37 marcas topográficas durante a fase de obra do lado esquerdo da via, de acordo com o relatório: Modernização da Linha do Sul. Troço Funcheira – Santa Clara Saboia. PK 236+500. G265/05. Instrumentação topográfica. De Setembro a Novembro de 2005. G265/05. Geosolve. Novembro de 2005. Com as leituras efetuadas nas marcas topográficas (como podemos observar na Figura 38), ficou concluído que ocorriam variações nos deslocamentos da ordem dos milímetros. A leitura destas marcas foram posteriormente abandonadas.

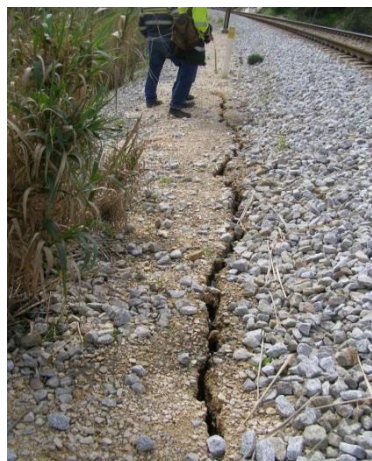
Figura 39 - Fenda no passeio do lado esquerdo da via [figura cedida pelo departamento de Geotecnia da REFER Engineering]

Após o período de chuvas intensas que ocorreram no início do ano de 2010, começou a verificar-se a abertura de novas fendas do lado esquerdo da via, como se pode observar na Figura 39, com uma rápida progressão, quer em extensão, quer na sua abertura, que chega a atingir 0,10 m, com 1m de profundidade. A zona mais afetada desenvolve-se junto ao km 236+650, onde começou a ser igualmente observada, pela primeira vez, a abertura de fendas do lado direito da via e o abatimento do passeio, tendo sido necessário proceder ao “espionamento” da catenária 236/17 (Figura 40). Como medida mitigadora e imediata foram colocados plásticos (Figura 44) de modo a impedir que a água da chuva pudesse percolar para o interior do aterro. Na sequência desta visita foram retomadas as campanhas de leitura dos tubos inclinométricos existentes e das leituras de nivelamento topográfico nas filas dos carris.

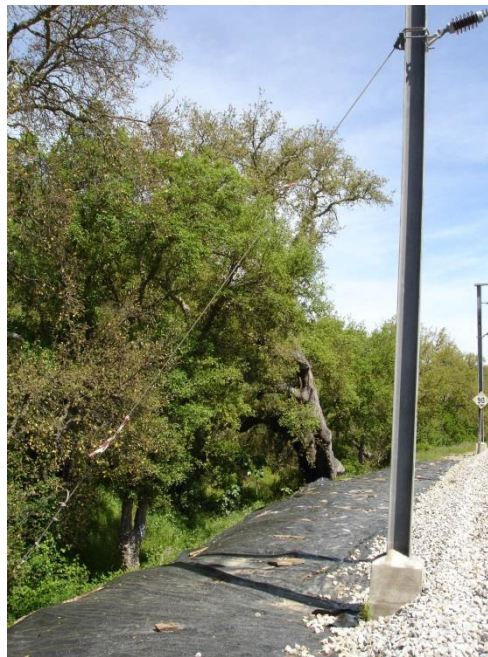
Figura 40 – Espiamento do poste de catenária [figura cedida pelo departamento de Geotecnia da REFER Engineering]

Em Abril do ano de 2010, face aos resultados da instrumentação, a REFER avança para realização de um projeto de estabilização definitiva do talude de aterro. Em paralelo foram realizadas algumas ações mitigadoras para garantir a estabilidade do aterro, designadamente o refechamento de fendas (Figura 43 e Figura 45) e a colocação de um prisma de enrocamento na base do talude (Figura 42 e Figura 46), zona que apresentava maiores deslocamentos na via, com cerca de 5400 m³. Houve um aumento da frequência (leituras, em média, três a quatro vezes por semana) de leituras nos inclinómetros e nas marcas de nivelamento nos carris.

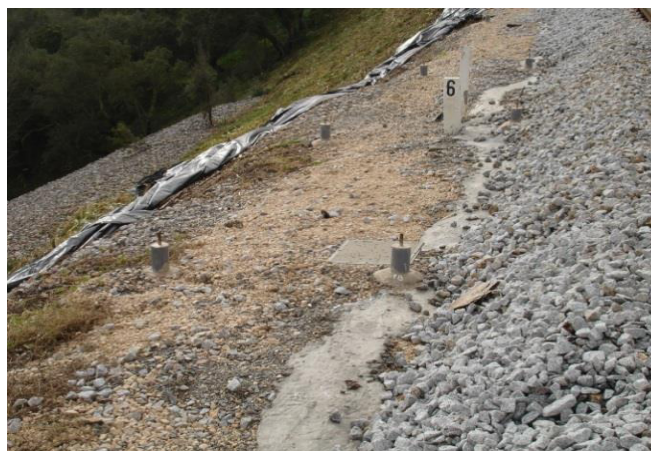
Figura 41 – Marcas de nivelamento [figura cedida pelo departamento de Geotecnia da REFER Engineering]

Entre novembro e dezembro do mesmo ano foram instaladas 68 marcas adicionais nos passeios de via (Figura 41), do lado esquerdo e direito, e na face do talude do lado esquerdo a uma cota superior ao prisma de enrocamento.

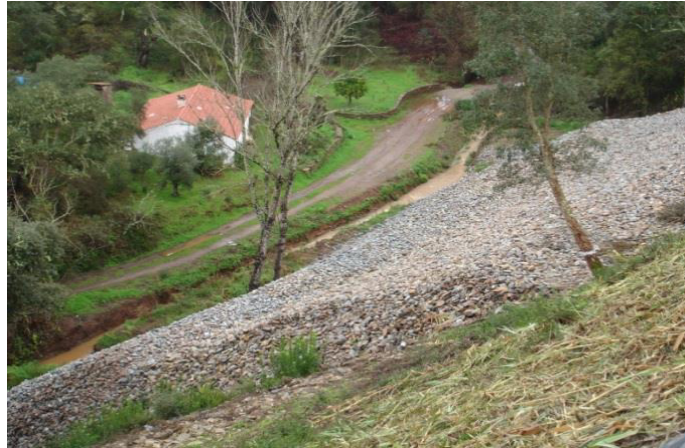
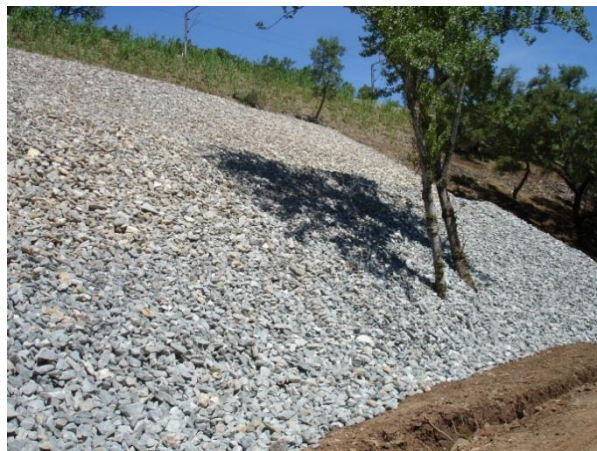
Figura 42 – Colocação de enrocamento [figura cedida pelo departamento de Geotecnia da REFER Engineering]

Figura 46 – Colocação de enrocamento [figura cedida pelo departamento de Geotecnia da REFER Engineering]

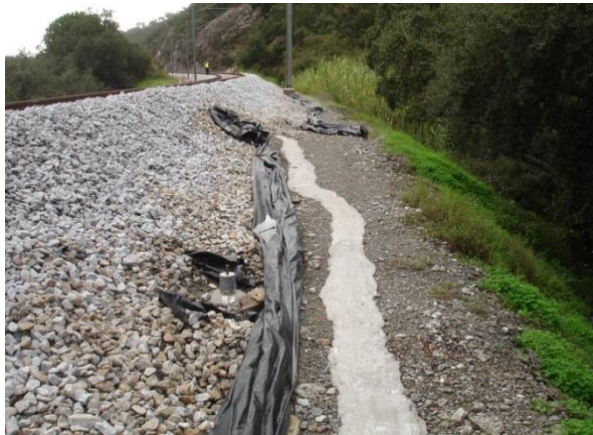
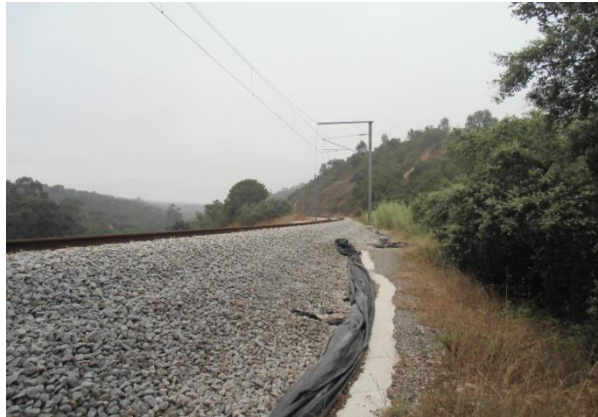
Figura 43 – Refechamento das fendas e colocação de uma lona de plástico [figura cedida pelo departamento de Geotecnia da REFER Engineering]

Figura 45 – Refechamento de fendas e colocação de uma lona de plástico [figura cedida pelo departamento de Geotecnia da REFER Engineering]

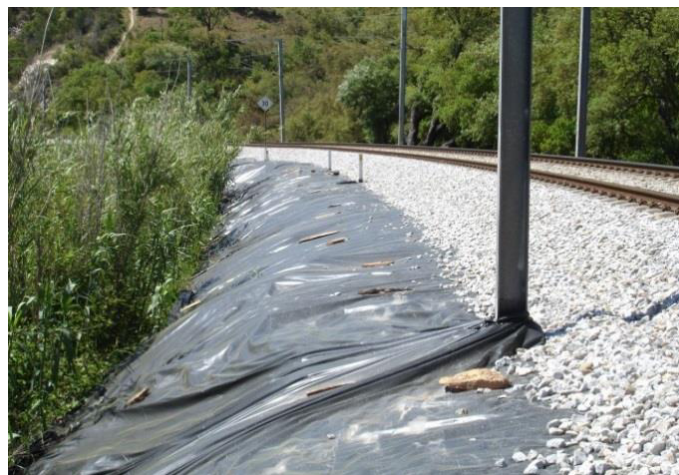
Figura 44 – Lona de plástico [figura cedida pelo departamento de Geotecnia da REFER Engineering]

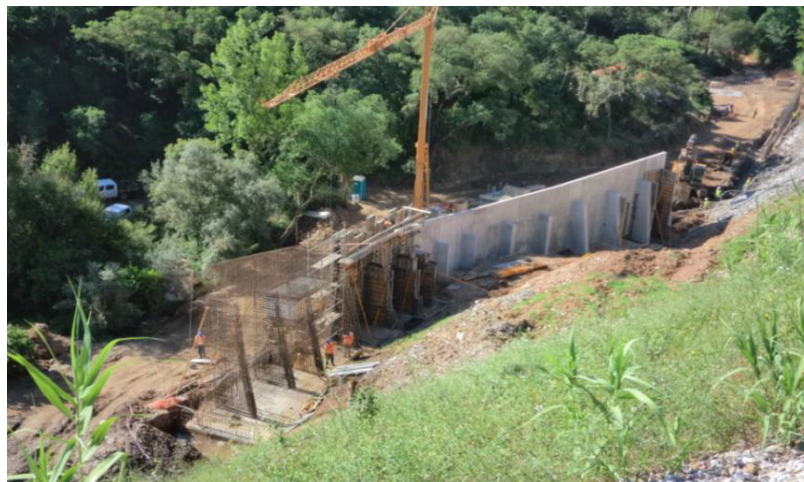
Figura 47 – Muro com contrafortes [figura cedida pelo departamento de Geotecnia da REFER Engineering]

Em relação ao muro na base do talude, por limitação do espaço existente, sempre que foi possível optou-se pela execução de muro de suporte com contrafortes, como se apresenta na Figura 47, com sapatas a tardo do muro. Caso as sapatas invadissem o talude existente foi adotada a solução de muros com ancoragens, que dispensam a execução de sapatas de tardo.

O aterro executado no tardo dos muros de suporte construído na base do aterro existente foi construído com material resultante de detritos de pedra, constituiu a plataforma que permitiu a construção da parede, de betão armado, ancorada apoiada em microestacas. Deste modo conseguiu-se garantir melhores condições de segurança para os trabalhadores e equipamentos envolvidos nos trabalhos que foram previstos serem executados nessa plataforma de trabalho.

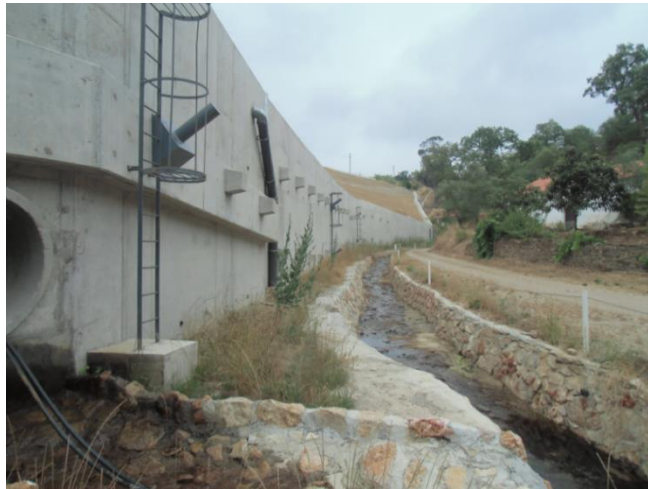
Figura 49 – Muro de suporte na base do talude de aterro

As paredes dos muros contêm uma malha de bueiros, em PVC, que asseguram a sua drenagem.

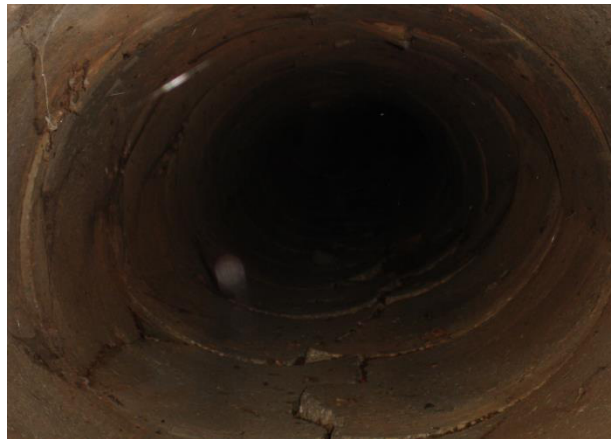
Figura 52 – Danos na PH ao km 236+480 [figura cedida pelo departamento de Geotecnia da REFER Engineering]

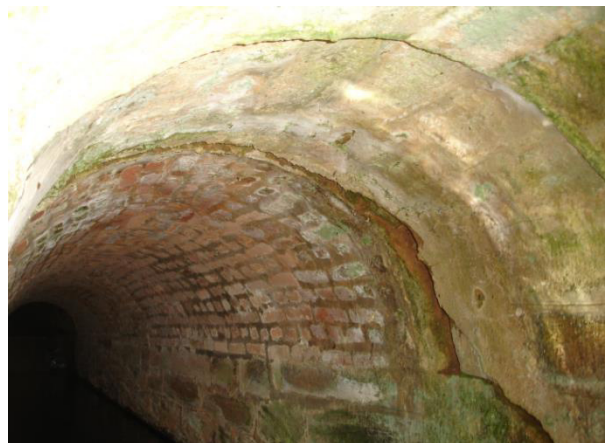
Figura 53 – Danos na PH ao km 236+680 [figura cedida pelo departamento de Geotecnia da REFER Engineering]

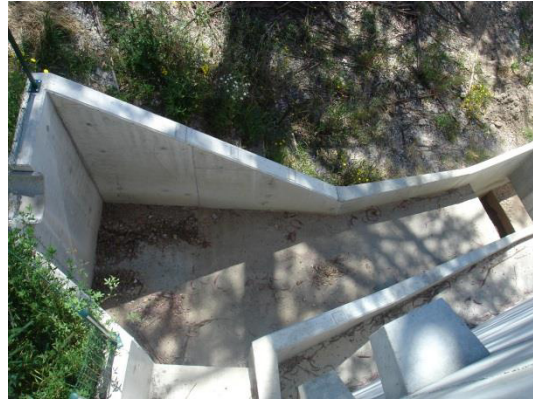
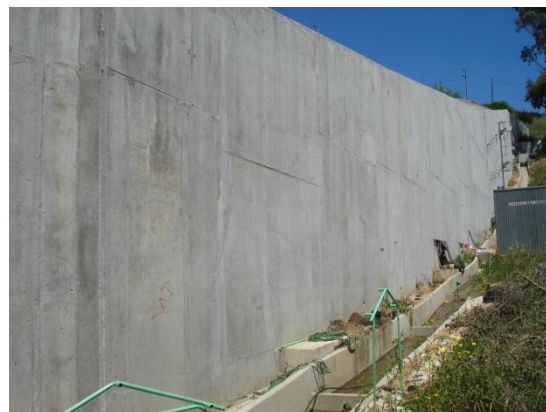
Figura 55 – Pormenor da valeta retangular

A jusante da PH1 dimensionou-se uma valeta de betão com seção retangular (Figura 55 e Figura 57) com 0,70 m de largura com altura variável, com 0,70 m de altura mínima, em betão, de modo a possibilitar o encaminhamento das águas drenadas até à secção de restituição (Figura 56).

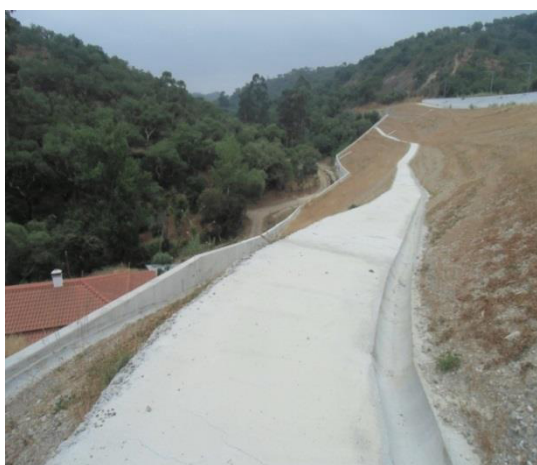
Figura 58 – Pormenor da drenagem longitudinal no aterro

Preconizou-se a colocação de uma valeta de betão com secção em meia-cana, com $\phi 300$, ao longo de toda a via para a drenagem das águas provenientes desta. As suas características encontram-se evidenciadas na Tabela 18, e podemos observar as suas características na Figura 58 e Figura 59):

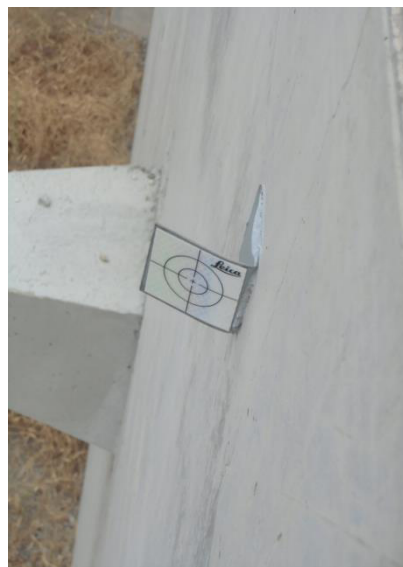
Figura 60 – Alvo topográfico num muro de suporte

A instalação de alvos foi realizada através da fixação às estruturas, por colagem e/ou selagem, de placas metálicas planas onde são colocados previamente os alvos, como se verifica na Figura 60. Foi tido em consideração a correção da orientação dos alvos de forma a facilitar as pontarias do equipamento topográfico e, conseqüentemente reduzir os erros (da ordem de 1mm na direção horizontal e de 0,5mm na direção vertical). As medições trigonométricas absolutas, sem contacto

As observações topográficas dos alvos, que atendendo à dimensão da obra se propõe que sejam do tipo prisma de reflexão total, que definem e materializam os pontos objeto a instrumentar devem ser efetuadas com a maior redundância possível, quer angularmente, quer em distância. Sendo redundantes, deverá, depois, em cada campanha de observação, proceder-se ao ajustamento das observações, através de modelo de cálculo adequado. As precisões finais do sistema de observação estão estimadas em aproximadamente ± 1 mm, quer planimetricamente, quer em altimetria.

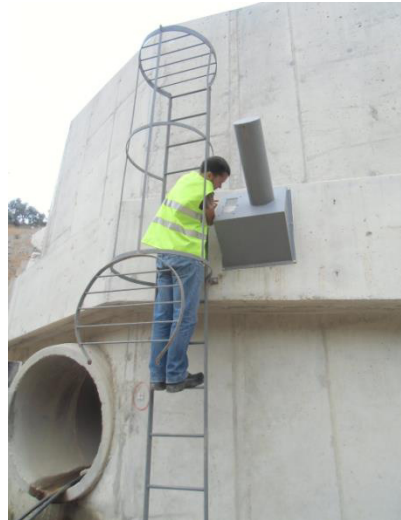
Figura 61 – Célula de carga no muro de suporte

As células de carga em ancoragens permitem a monitorização da carga de pré-esforço instalada. Propôs-se a instalação de células de carga do tipo manométricas que permitem uma medição do pré-esforço até 1200 kN, com uma precisão associada ao equipamento de 0,5%. Sendo a leitura das células de carga assim efetuada através de um dispositivo manométrico. Com vista à sua correta colocação, cada célula foi montada sobre placas metálicas de uniformização de esforços.

Na Figura 61 é possível observar o método de leitura das células de carga.

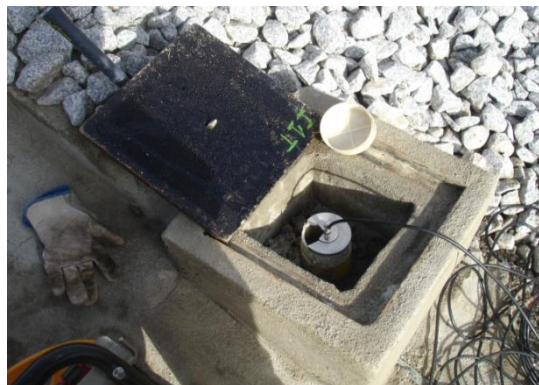
Figura 62 – Tubo inclinométrico em PVC

Foram colocadas quatro calhas inclinométricas (ou tubos inclinométricos) em PVC (Figura 62), tipo ABS, com $\phi 70$ mm (diâmetro exterior) que permitem a passagem de um sensor deslizante (torpedo) dotado de pontos de referência (roletes) espaçados de 0,50m. Este torpedo contém dois sensores do tipo servo-acelerómetros montados com desfasamento de 90 graus. Uma vez dentro do tubo-calha, a profundidade a que se encontra o torpedo será controlada por uma escala graduada de 0,50 m e impressa no próprio cabo elétrico que liga o torpedo à caixa de leituras à superfície. A localização das calhas encontra-se referenciada no Anexo nº 10.

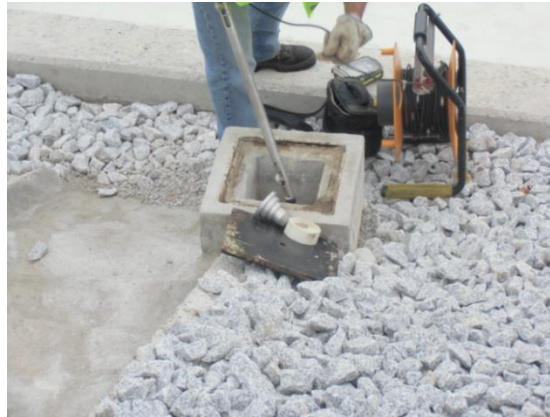
Figura 63 – Manuseamento do torpedo

Na Figura 63 pode-se verificar como se deve efetuar o manuseamento do torpedo.

O resultado obtido em cada leitura corresponde à distância na horizontal entre os roletes de referência. Com este valor, para cada profundidade instrumentada é possível construir um gráfico profundidade/deslocamento horizontal das calhas em qualquer das duas direções ortogonais.

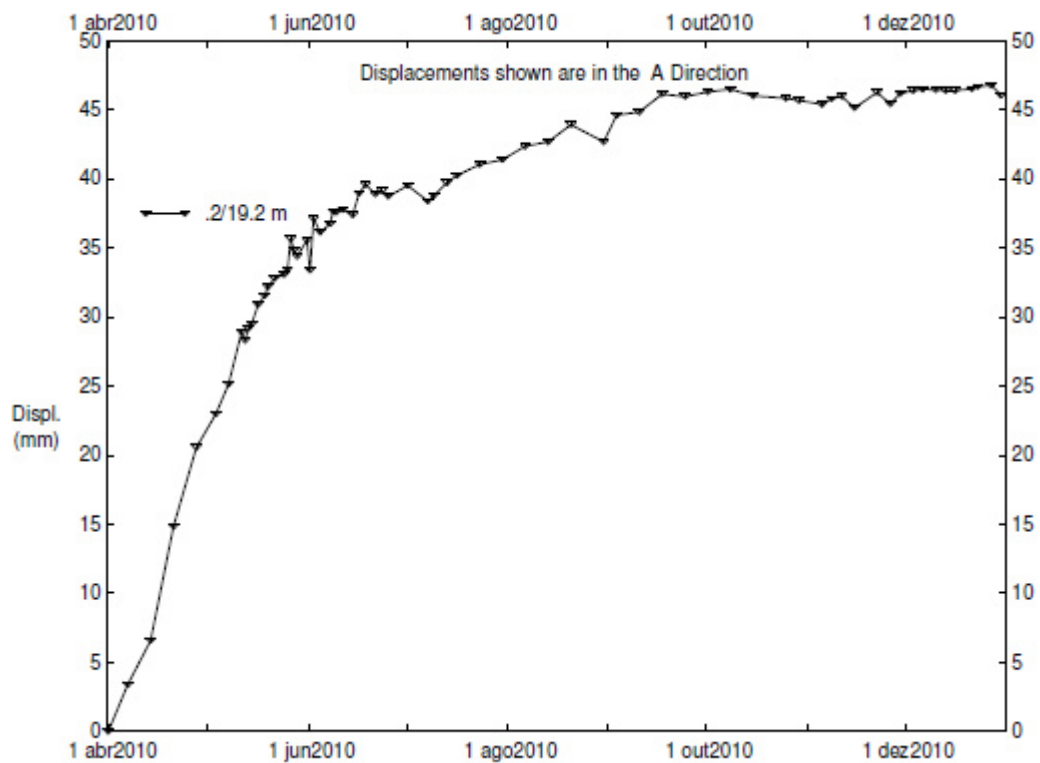
Figura 65 - Resultados do inclinómetro S2, segundo a direção A, no decorrer do ano 2010

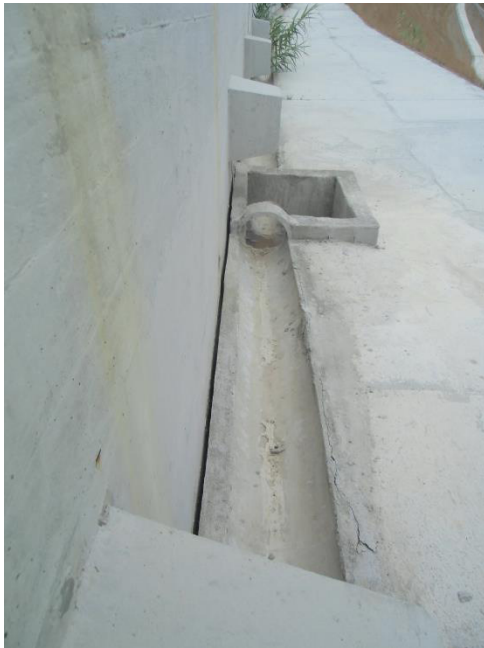
- Deslocamento entre a parede de betão ancorada (superior) e a drenagem, e o crescimento de vegetação na folga formada (Figura 75 e Figura 76).

Este deslocamento resulta, possivelmente, de assentamentos que ocorram no talude em relação à parede de betão ancorada. O deslocamento não assume dimensões preocupantes, sendo preciso apenas um controlo do mesmo e registo da sua evolução.

Figura 76 – Deslocamento da drenagem em relação à parede ancorada

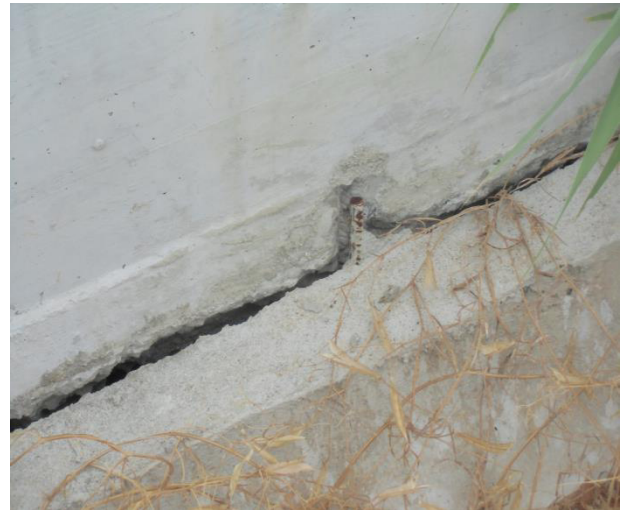
Figura 75 – Crescimento de vegetação na folga entre a parede e a drenagem

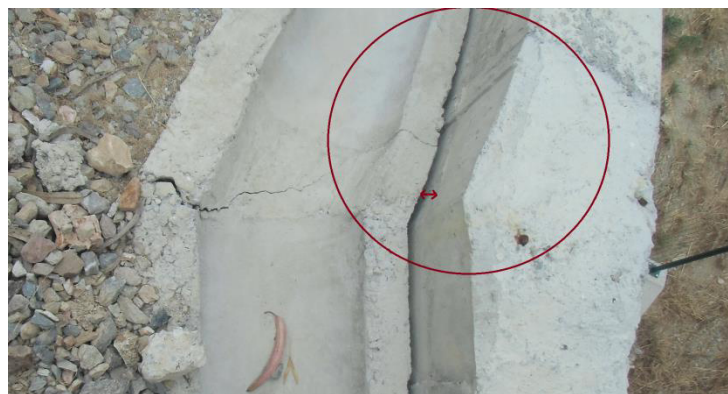
- Deslocamento entre o muro de suporte inferior e a drenagem e ligeiro assentamento da mesma, no local em que se situa a ancoragem AD37 (Figura 77 e Figura 78):

Neste local, e visto encontrar-se situado na mesma zona de ação da ancoragem AD37, o deslocamento pode ser interpretada como uma confirmação de que esta zona do talude se encontra com problemas. Para validar esta hipótese é necessário interpretar os valores da ancoragem juntamente com os dados da topografia e com o apoio dos dados observacionais.

Figura 77 – Ligeiro assentamento da drenagem

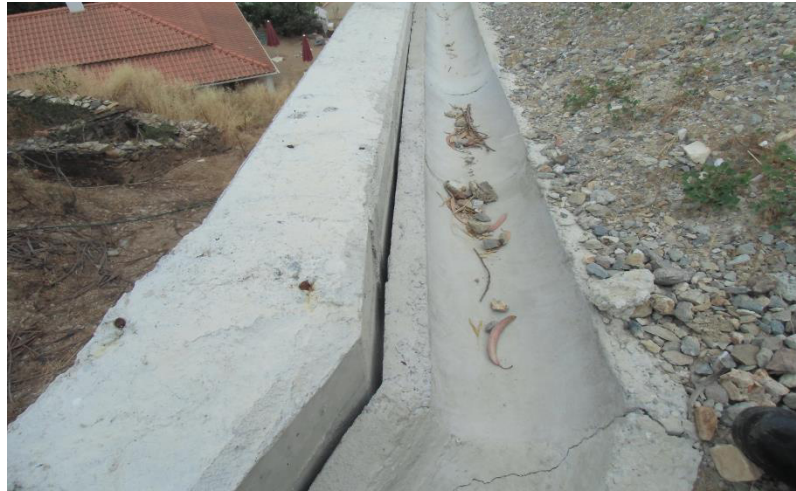
Figura 78 – Deslocamento entre a drenagem e o muro de suporte

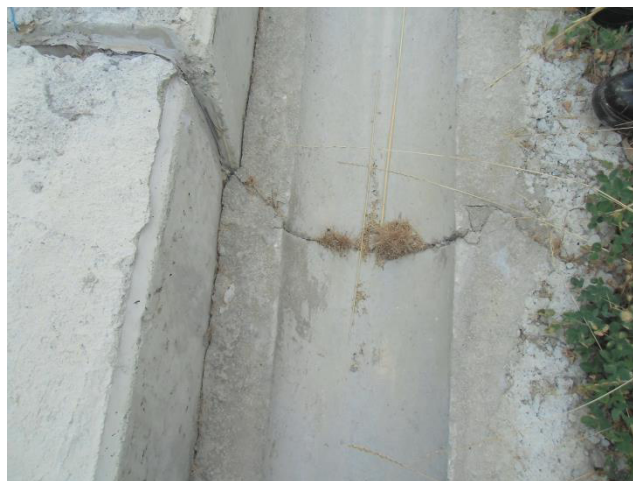
- Deslocamento da mástique na junta de dilatação e fenda na drenagem (Figura 79)

Estes deslocamentos ocorrer nas zonas de transição, no muro de contenção inferior, entre os muros de suporte com contrafortes e os muros de suporte ancorados, podendo serem interpretados como validação de movimentos a ocorrer na base do talude.

Figura 79 – Fenda na drenagem

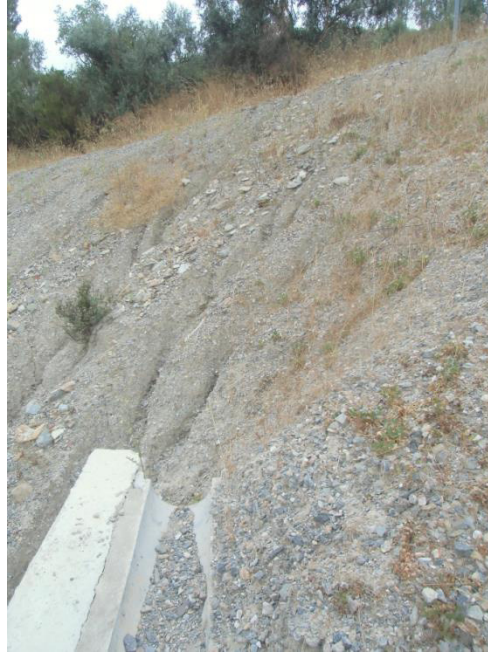
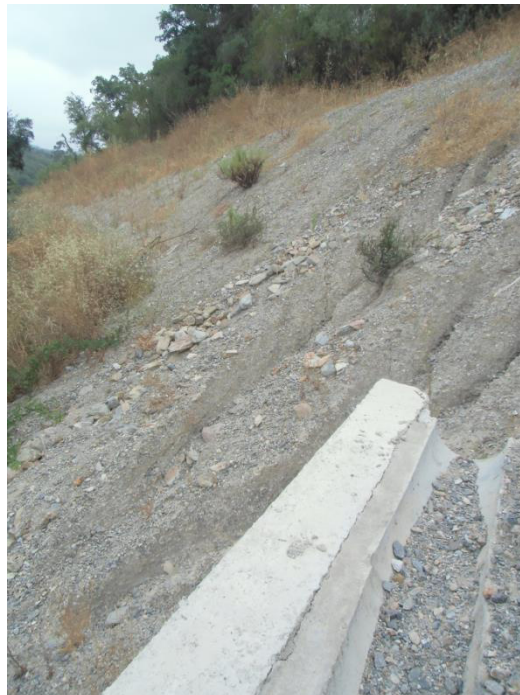
- Ravinamentos na parte final da zona de intervenção do talude de aterro (Figura 80 e Figura 81).

Os ravinamentos encontram-se localizados na zona final do talude, onde não ocorreu qualquer tipo de intervenção, e são originados pelas águas pluviais provenientes da plataforma de via.

Figura 80 – Ravinamento

Figura 81 - Ravinamento

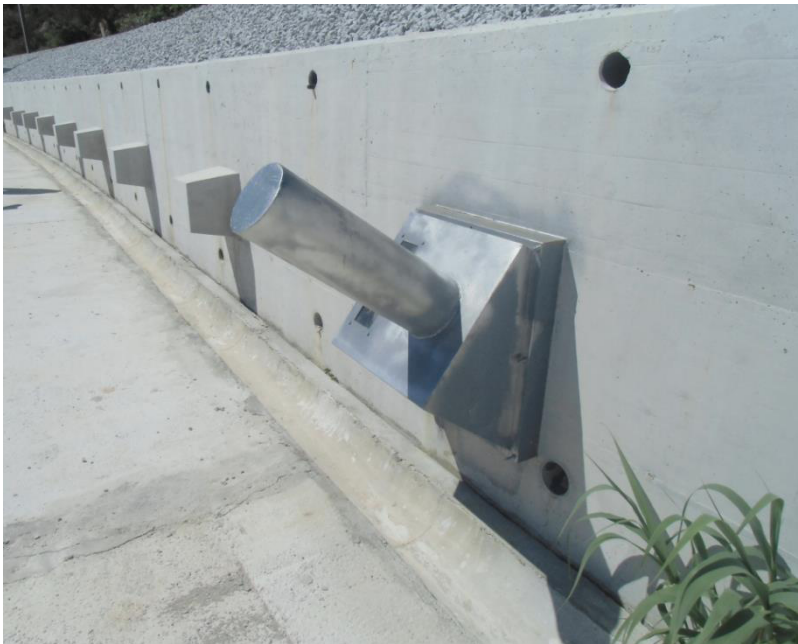
Figura 82 – Pormenor da parede ancorada

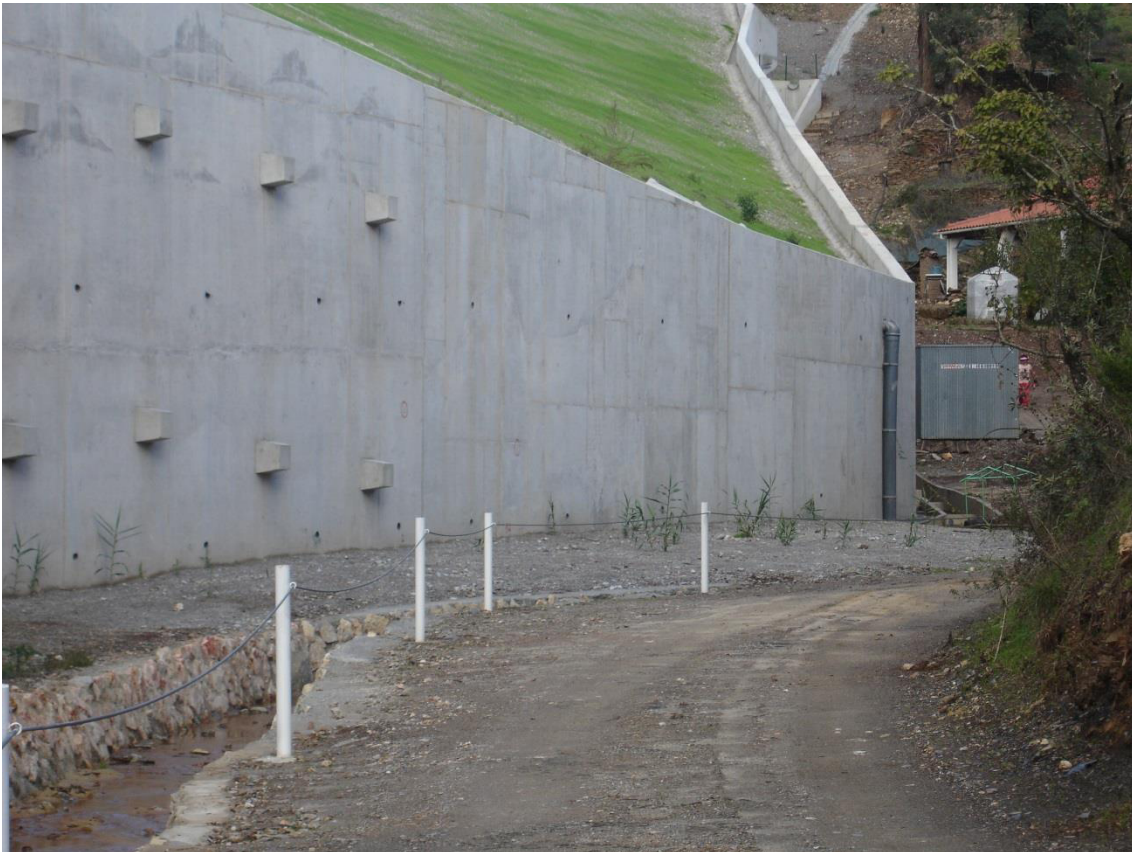
Figura 83 – Pormenor do muro de suporte ancorado e com contrafortes
