A presente dissertação tem como objetivo efetuar a análise comparativa de soluções adotadas de reabilitação de pavimentos flexíveis que integram a rede rodoviária nacional.

In this context, a case study is presented, in which an analysis of three possible solutions for structural rehabilitation of the pavement of IC 20, between Almada and Costa de Caparica is made. The call for proposals for the solution designed by EP, SA was launched in 2007. Because It was somehow an innovative solution to delaying reflection of cracks that solution is also described. That technique is formed by the application of fiberglass and carbon fiber grids before laying a wearing course layer of a textured bituminous mixture which incorporates rubber modified bitumen, with low percentage of recycled rubber from discarded tires (MBR-BBB).

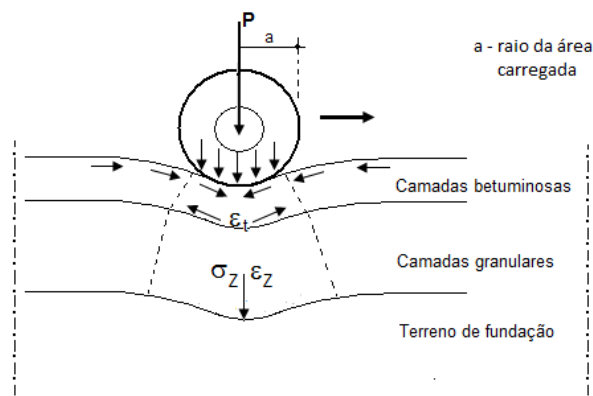
Figura 2.2 - Pavimento flexível: Constituição e modo de funcionamento (Miranda 2008)

Apresenta-se em seguida na figura 2.2, a constituição esquemática de um pavimento flexível, a ação referente à carga vertical (P) produzida pela roda de um veículo e os esforços instalados.

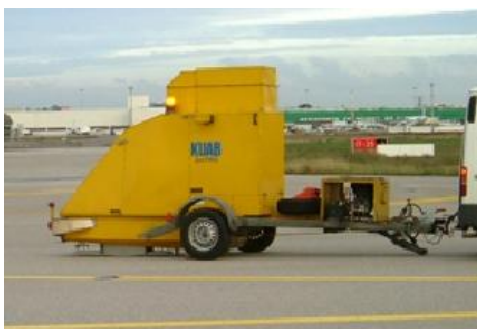
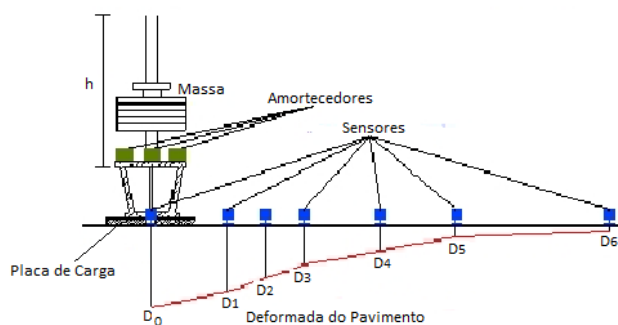
Figura 2.10 – Ensaio com deflectómetro de impacto: equipamento e deformada do pavimento (LNEC 2012)

Durante a realização dos ensaios podem verificar-se pequenas variações da força aplicada, que podem resultar da existência de atrito no sistema de guiamento da massa, da variação da deformabilidade dos amortecedores com a temperatura ou das características de deformabilidade do pavimento ensaiado.

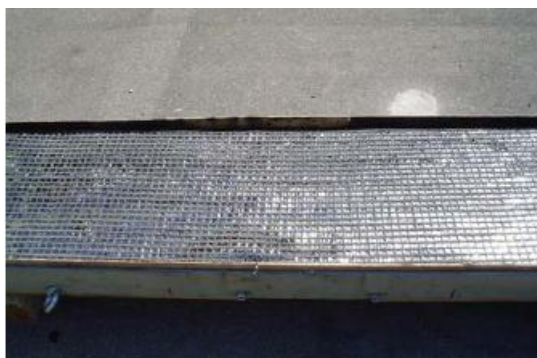
Figura 2.15 – Grelha de fibra de carbono (Sokolov 2006)

A técnica de utilização de grelhas consiste na aplicação deste interface sobre o pavimento antigo que se encontra fendilhado, seguido da aplicação da camada de reforço. Na figura 2.15 está representada uma grelha de fibra de carbono.

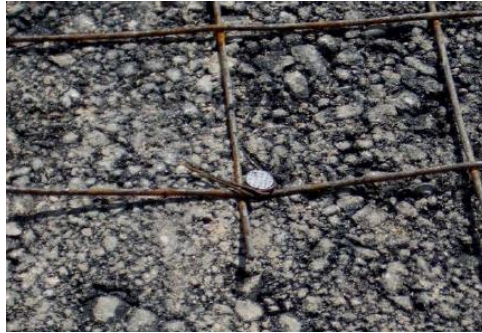
Figura 2.16 – Pormenor de malha de aço (Neves and Alves 2008)

As armaduras utilizam-se fundamentalmente na resolução dos casos mais graves de fendilhamento, sendo constituídas normalmente por malha de aço, conforme se ilustra na figura 2.16.

A utilização de armaduras como tratamento retardador de propagação de fendas é materializada pela colocação da malha metálica sobre o pavimento existente que se encontra fendilhado, seguido da execução da camada de reforço.

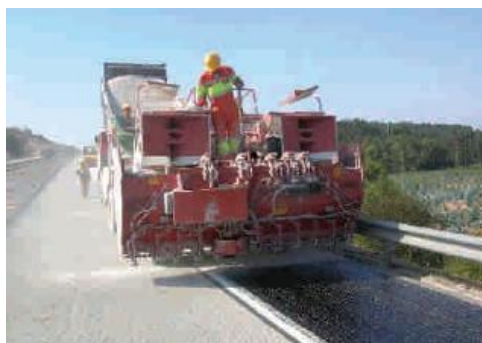
Figura 2.17 – Aplicação de SAMI com betume modificado com borracha (RECIPAV 2011)

Os interfaces SAMI são aplicados entre a camada existente fendilhada e a nova camada de reforço. Na figura 2.17 encontra-se representado o processo de aplicação de um SAMI com betume modificado com borracha reciclada de pneus.

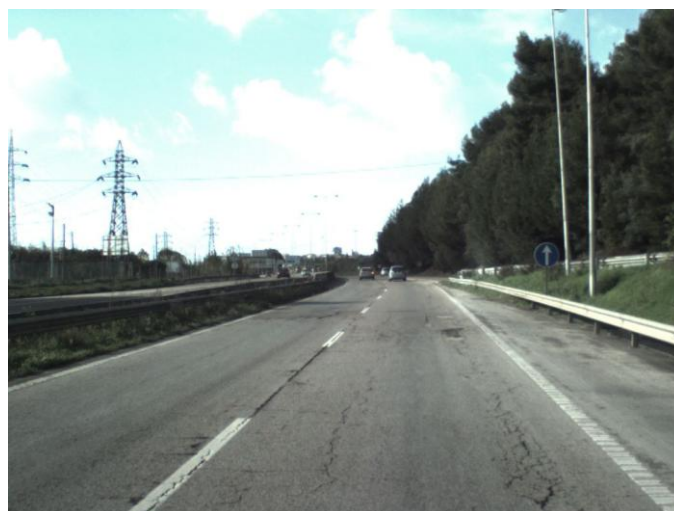
Figura 3.8 – Sentido Almada – Costa de Caparica (km 1+310)

Observou-se, com maior incidência entre o km 0+950 e o km 4+665, a existência de fendas de fadiga longitudinais (níveis 2 e 3), transversais (níveis 2 e 3) e de tipo de pele de crocodilo (níveis 2 e 3), conforme figuras 3.8 a 3.10. Entre o km 4+750 e o fim da via, verificou-se em algumas zonas fendas isoladas (níveis 1 e 2), conforme fotografia 3.11.

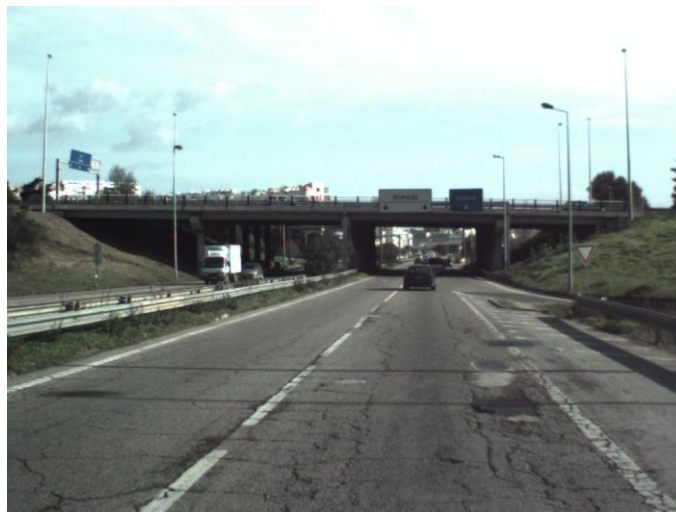
Figura 3.10 – Sentido Costa de Caparica – Almada (km 1+160)

Constatou-se em algumas áreas, especialmente entre o km 0+950 e o km 4+665, a existência de reparações materializadas por tapagem de covas (níveis 2 e 3), conforme figura 3.10.

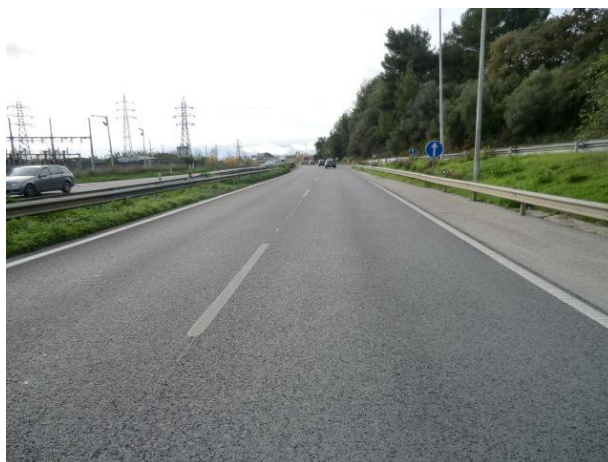
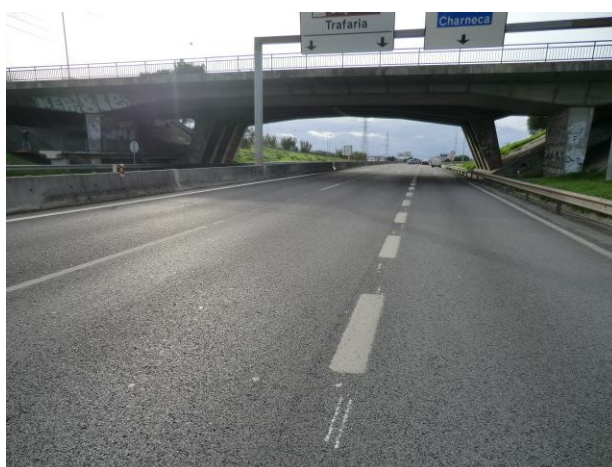
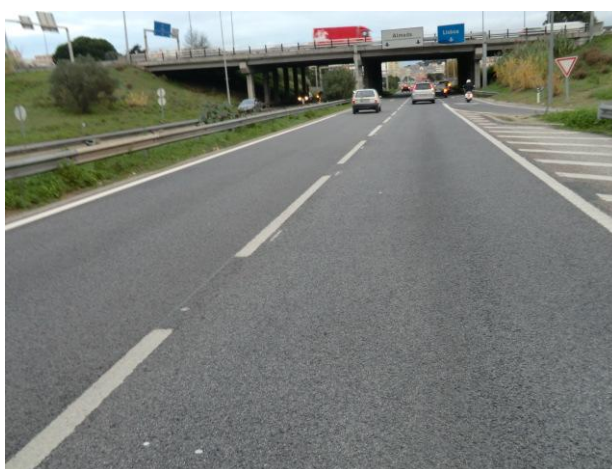
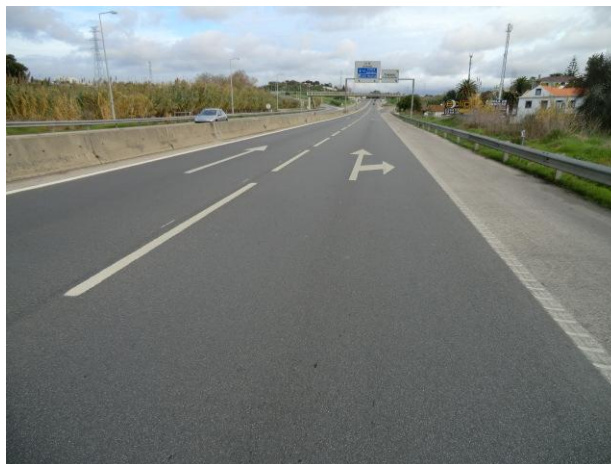
excelente aspeto da textura que o pavimento exhibe e sua boa regularidade, tal como se ilustra nas figuras 3.18 a 3.21.
