## **Proteção e Reabilitação de Estruturas de Betão Armado**

**JOSÉ JORGE ALMEIDA RODRIGUES**

Dissertação para a obtenção do grau de Mestre  
em Engenharia Civil

**Junho de 2017**

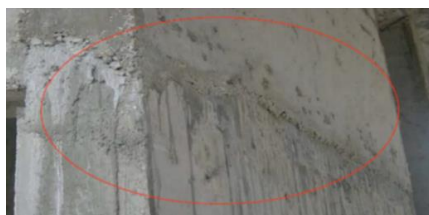
As descontinuidades visíveis no betão, comumente chamadas de juntas de betonagem, são pontos de descontinuidade muito frequentes, onde o betão não tem uma ligação forte e uniforme. Acontecem quando um betão novo é colocado sobre um betão com mais idade ou em fase de presa. Dessa forma, o novo betão não adere correta e completamente ao betão inicial ou adulto ficando entre eles uma separação visível, tal como é observável na Figura 2.3.

Figura 2.3 - Descontinuidades visíveis numa estrutura de betão (adaptado de Brito et al., 2002).

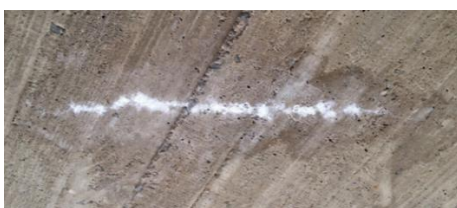
As eflorescências ou manchas brancas são depósitos de sais cristalizados que aparecem à superfície do betão endurecido e têm origem na circulação de água através do próprio betão. Desenvolvem-se sobretudo devido a sais solúveis e matéria orgânica existente nos agregados ou na água de amassadura (Brito et al., 2002; Brito, 2004). A Figura 2.4 retrata a existência de manchas de humidade e eflorescências num elemento de betão.

Figura 2.4 - Manchas de eflorescências visíveis no betão (adaptado de Brito et al., 2002).

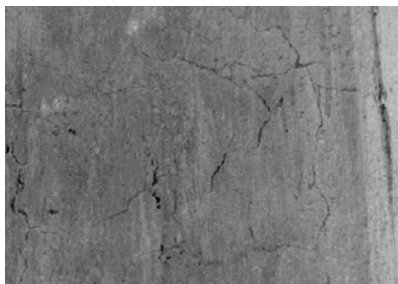
Na Figura 2.5 podem-se observar fissuras resultantes das ações das cargas de cálculo.

Figura 2.5 - Aspeto genérico de fissuras devida a cargas de cálculo (adaptado de Brito et al., 2002).

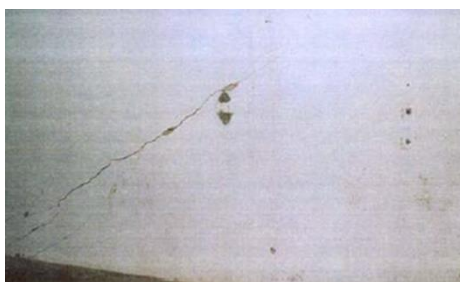
O assentamento do terreno de fundação induz um deslocamento relativo dos apoios introduzindo fissuras devido a alterações impostas à estrutura. Por norma, essas fissuras são inclinadas a 45° nas paredes perpendiculares ao deslocamento das fundações e quanto mais rígida for a estrutura mais severas serão as fissuras (Brito et al., 2002; Brito, 2004). Um exemplo deste tipo de fissuração pode-se observar na Figura 2.9.

Figura 2.9 - Fissuração devida a assentamentos diferenciais de apoios (adaptado de Brito et al., 2002).

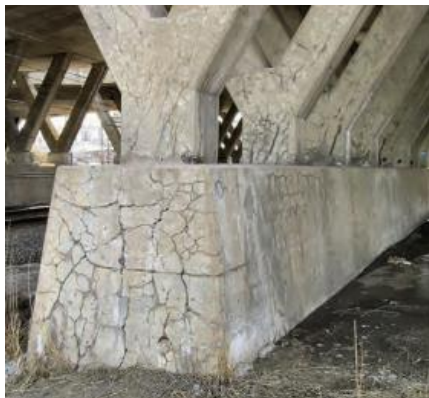
formando um gel à volta dos agregados na presença de humidade aumentando o volume dos mesmos, provocando tensões no betão que irão gerar fissuração à volta dos agregados. Esta reação pode ser impercetível durante bastante tempo e revelar-se subitamente num estado já avançado tal como se pode visualizar na Figura 2.10 (Brito et al., 2002; Brito, 2004).

Figura 2.10 - Fissuração devido a reação álcalis-silica (Thomas et al., 2011).

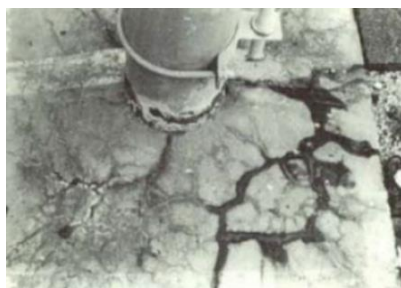
Este tipo de ataque ao betão dá-se em solos, águas e processos industriais contaminados com sulfatos de sódio, cálcio ou magnésio, sendo estes últimos os menos comuns mas os mais destrutivos. As águas e os solos que contenham estes sulfatos são geralmente denominados de alcalinos (Brito et al., 2002; Brito, 2004). Na Figura 2.11 pode-se observar o desenvolvimento de fissuração numa sapata de betão contaminado com sulfatos.

Figura 2.11 - Sapata de uma torre de rede elétrica com betão contaminado com sulfatos (adaptado de Brito et al., 2002).

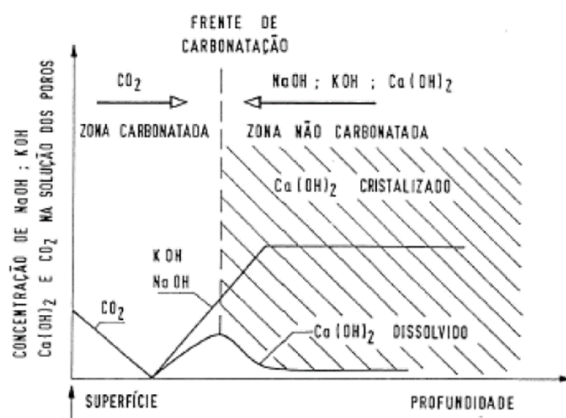
O processo de carbonatação faz diminuir os iões  $Ca^{2+}$  existentes na solução porosa levando à dissolução de  $Ca(OH)_2$  e conseqüentemente a uma difusão de  $Ca^{2+}$  do interior para o exterior, ou seja, a superfície da estrutura de betão armado. Esta migração tende a equilibrar-se na frente de carbonatação onde a presença destes elementos é reduzida devido à baixa solubilidade de  $CaCO_3$  como se pode constatar pela Figura 3.4 (Salta, 1996; Simas 2007).

Figura 3.4 - Perfis de concentração de hidróxidos na zona da carbonatação (Costa, 2006).

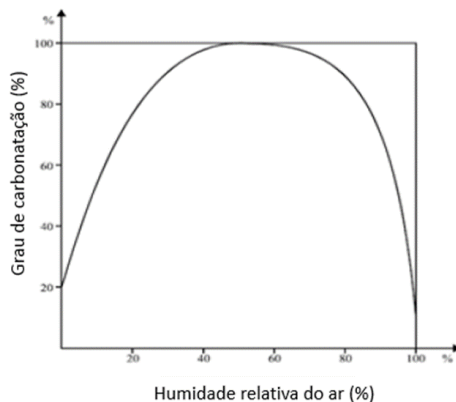
Não existe um consenso quanto à percentagem de humidade relativa que conduz a maiores velocidades de carbonatação, Segundo Vénuat e Alexandre (1969), citando Verbeck (1950), em ambientes naturais, a humidade relativa que conduz a maiores velocidades de carbonatação ocorre para valores entre 45 a 60 %, tal como se verifica na Figura 3.7.

Figura 3.7 - Grau de carbonatação em função da humidade relativa do ar (adaptado de Vénuat & Alexandre, 1969).

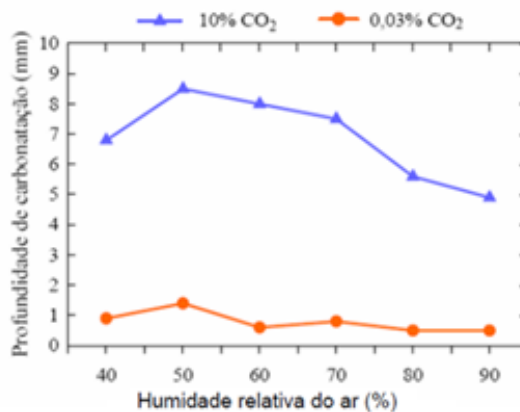
Um estudo levado a cabo por Ceukelaire e Nieuwenburg em 1993 investigou a influência da humidade relativa na profundidade de carbonatação no betão. Utilizaram provetes que foram testados a diferentes concentrações de  $\text{CO}_2$  (0,03% e 10%) e humidades relativas que variaram entre os 40% e os 90%. Como se pode observar na Figura 3.8, os autores verificaram que para os diferentes teores de  $\text{CO}_2$ , a carbonatação atingiu profundidade máxima na humidade relativa de aproximadamente 50%.

Figura 3.8 - Profundidade de carbonatação em relação à humidade relativa e o teor de CO<sub>2</sub> (Monteiro, 2010).

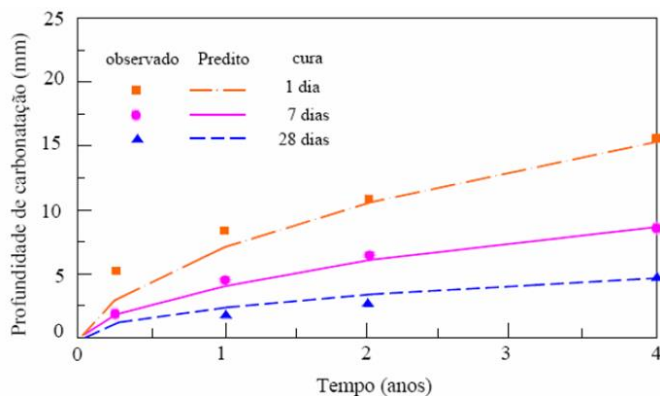
Em relação à cura do betão, se esta não for feita com cuidado, a insuficiência de hidratação perturba determinadas reações químicas gerando um betão mais poroso e muito mais vulnerável ao processo de carbonatação permitindo assim a difusão do CO<sub>2</sub> e consequentemente o acesso de substâncias agressivas às armaduras (Salta, 1996). Thomas e Matthews (1992) avaliaram a influência da cura na carbonatação do betão, ao longo de 4 anos, constatando uma influência significativa na redução da profundidade da carbonatação em betões com tempos de cura mais elevados. Na Figura 3.10 pode-se concluir que a profundidade da carbonatação é superior em casos em que possuam uma cura deficiente ou mal executada.

Figura 3.10 - Influência da cura do betão na profundidade de carbonatação (Monteiro, 2010).

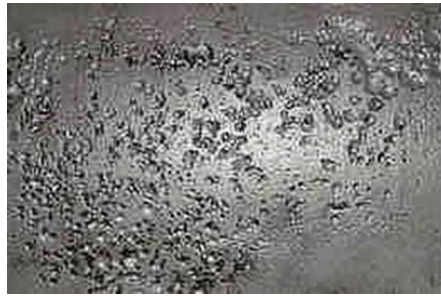
Figura 3.15 - Exemplificação de corrosão por picadas - pitting (adaptado de Santos, 2014).

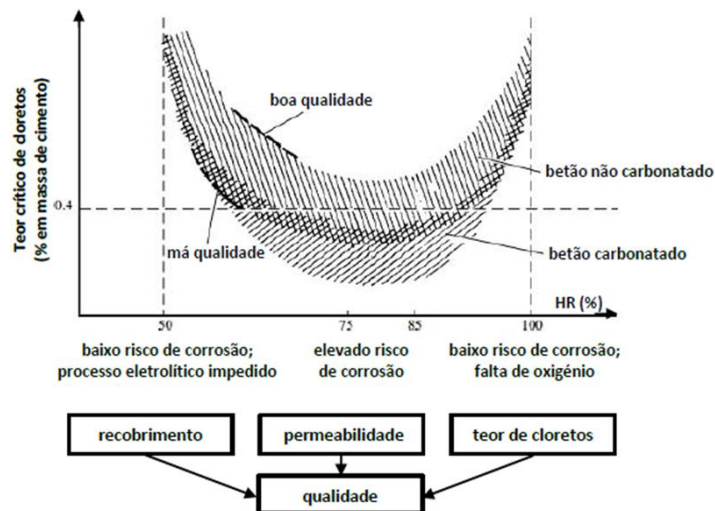
Figura 3.21 - Representação de alguns fatores que influenciam o limite crítico de cloretos (Santos, 2014).

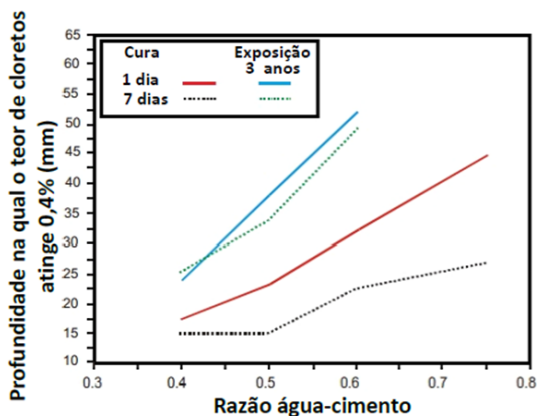
Figura 3.24 - Influência do período de cura e razão água-cimento na difusibilidade de iões cloreto (Santos, 2014).

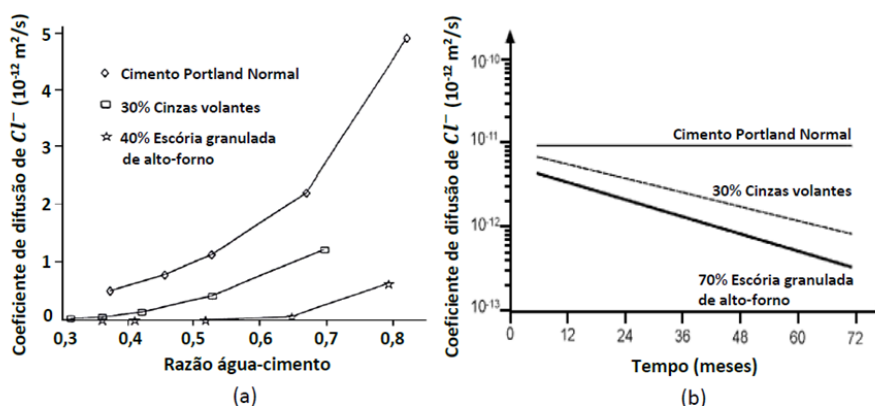
Figura 3.27 - Variação do coeficiente de difusão de cloretos: em função da razão água-cimento para diferentes tipos de cimento (a); em função do tempo para diferentes tipos de cimento expostos a uma zona de salpicos em ambiente marítimo (b) (adaptado de Santos, 2014).

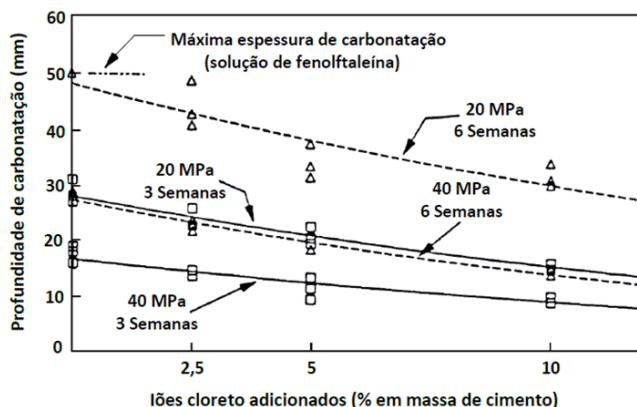
Figura 3.28 - Influência da difusibilidade de cloretos num betão carbonatado (Santos, 2014).

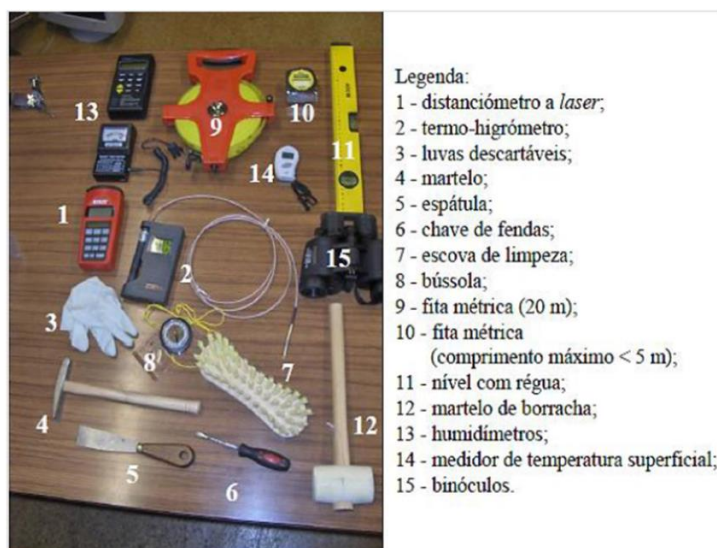
Figura 4.1 - Meios auxiliares de avaliação in situ (Flores-Colen, 2008).

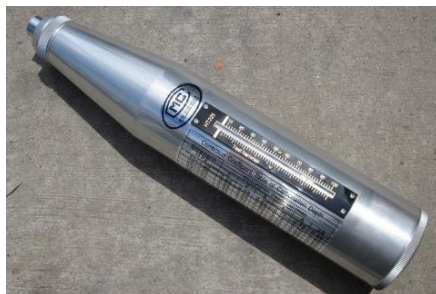
em estudo e a medição do seu retorno (Amaral, 2013; Gonçalves, 2010). O método do ressalto foi desenvolvido pelo engenheiro suíço Ernst Schmidt, que projetou o esclerómetro de Schmidt que ainda hoje é assim conhecido e aplicado em diversas áreas (Gonçalves, 2010). Na grande generalidade dos casos, em diagnóstico de betão, o equipamento mais utilizado é o esclerómetro do tipo de Schmidt, representado na Figura 4.3.

Figura 4.3 - Esclerómetro de Schmidt (Albergaria, 2013).

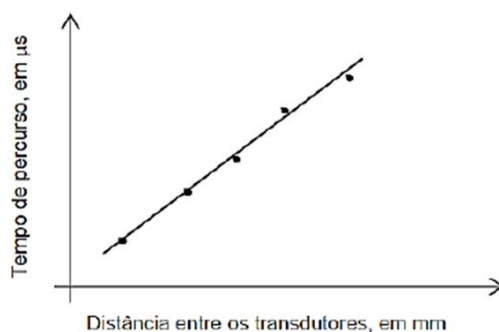
Figura 4.8 - Gráfico de obtenção da velocidade média da onda através do método indireto (Amaral, 2013).

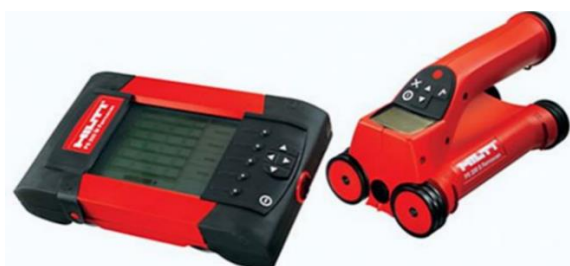
O equipamento de deteção de armaduras é um aparelho de pequenas dimensões, portátil e alimentado por pilhas, sendo constituído por uma unidade de leitura, dois detetores e dois espaçadores, idêntico ao ilustrado na Figura 4.11 (FerroScan PS 200) (Gouveia, 2010).

Figura 4.11 - Exemplo de um equipamento de deteção de armaduras – FerroScan PS 200 (adaptado de Albergaria, 2013).

Os parâmetros de medição deste tipo de equipamento variam em função do varão e do tamanho do detetor, existindo a possibilidade de efetuar medições com FerroScan PS 200 até 180 mm de profundidade (com varão nervurado de 36 mm), com uma precisão de  $\pm 3$  mm (Gouveia, 2010).

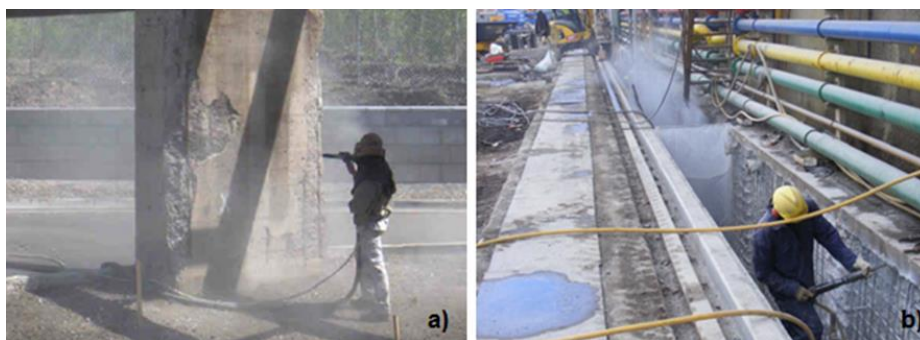
Figura 6.1 - Decapagem e remoção de betão de recobrimento com jato de areia a) e com martelo de agulhas b) (adaptado de Correia, 2011).

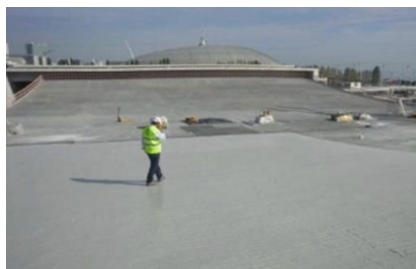
Figura 6.3 - Pintura com tinta de poliuretano na pala do Pavilhão de Portugal em Lisboa (adaptado de Correia, 2011).

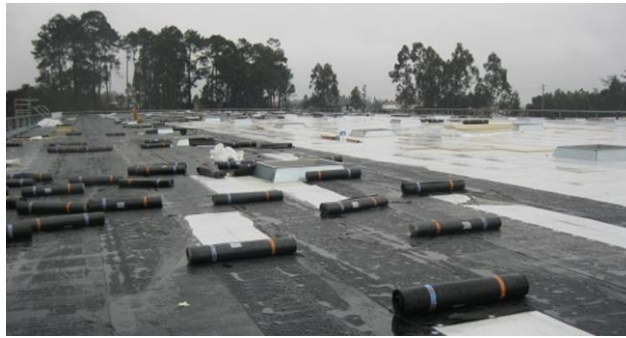
As membranas podem ser consideradas como uma película que é colocada na superfície do betão para a sua proteção a agentes agressivos. Existem alguns tipos de membranas pré-fabricadas como as telas betuminosas (Figura 6.4) e as telas de PVC, ou alguns produtos fabricados *in situ* como por exemplo alguns produtos líquidos ou pastosos e cimentos especiais. As superfícies onde se vão aplicar as membranas devem estar lisas, secas e sem irregularidades no caso de aplicação de telas.

Figura 6.4 - Aplicação de telas betuminosas para proteção do betão (adaptado de Correia, 2011).

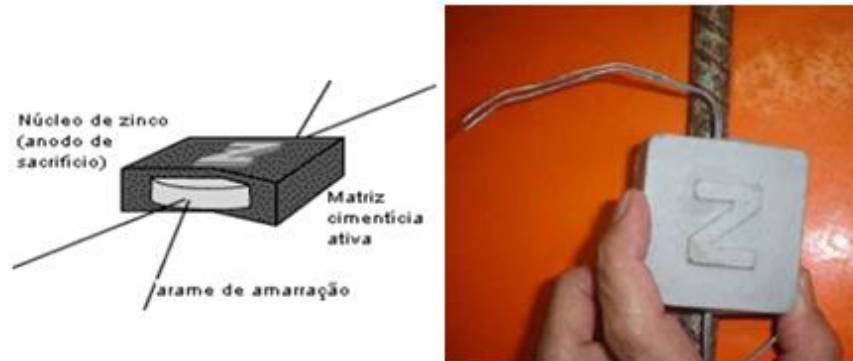
Figura 6.7 - Pastilhas Z para proteção catódica das armaduras (adaptado de Correia, 2011).

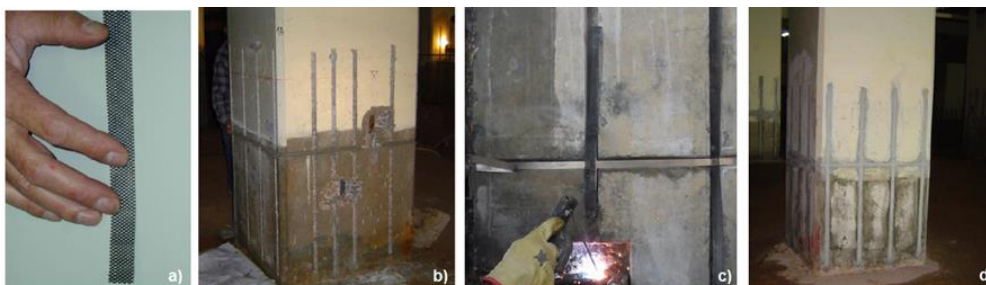
Figura 6.8 - Fitas de Ti/MMO a), abertura de roços no betão b), instalação das fitas nos roços c), aplicação de argamassa de enchimento nos roços d) (adaptado de Correia, 2011).

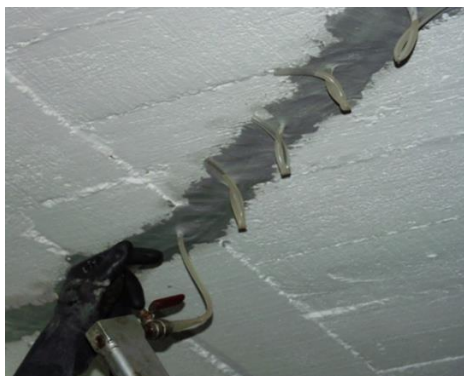
A injeção do material de reparação em fendas verticais inicia-se pelo furo inferior passando-se para o seguinte quando este purga material e em fendas horizontais inicia-se por um furo central e prosseguindo alternadamente nos furos contíguos, ou divide-se em troços e completa-se cada uma antes do início do seguinte. Deve-se manter pressão máxima durante alguns instantes para o material chegar às zonas mais estreitas da fenda, no entanto, a pressão de injeção não pode exceder a resistência da selagem superficial. É importante verificar causas de eventuais consumos excessivos (anormais) de resina nos casos em que se verifique uma rotura da selagem superficial ou a ausência de selagem numa dada zona e ainda nos casos em que haja fendas a comunicar com vazios interiores de grandes dimensões. Na Figura 6.10 pode-se observar a execução de injeção de fendas numa laje de betão armado.

Figura 6.10 - Reparação de fendas por injeção de resina de epóxico (adaptado de Correia, 2011).

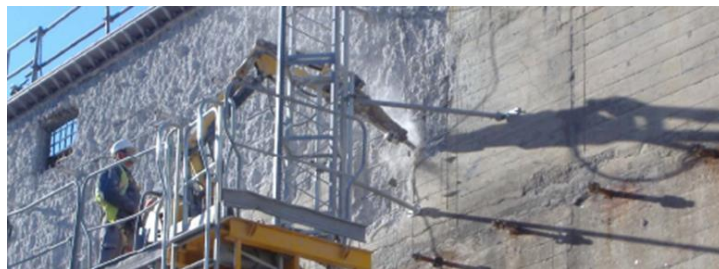
Figura 6.12 - Preparação do substrato – martelos pneumáticos para remoção (adaptado de Correia, 2011).

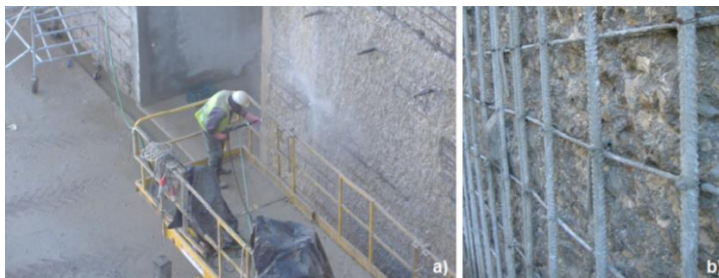
Figura 6.13 - Preparação do substrato – jato de água para decapagem e limpeza das armaduras a), Aspetto da superfície após tratamento b) (adaptado de Correia, 2011).

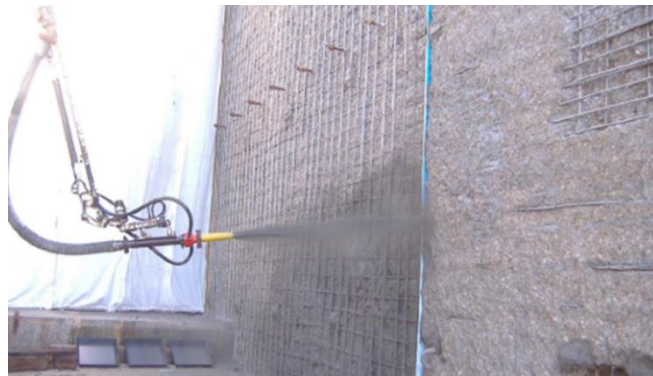
Figura 6.14 - Aplicação do betão projetado (adaptado de Correia, 2011).

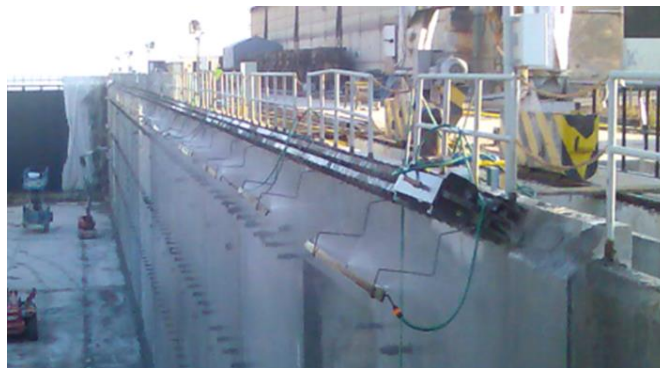
Figura 6.15 - Cura das superfícies reparadas através de um sistema automático de rega (adaptado de Correia, 2011).

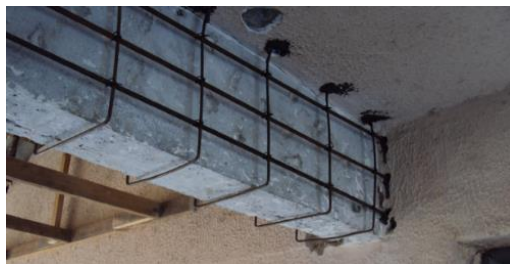
Na Figura 6.16 pode-se observar uma viga no processo de reforço por encamisamento já com as armaduras de reforço colocadas.

Figura 6.16 - Reforço de uma viga (adaptado de Correia, 2011).

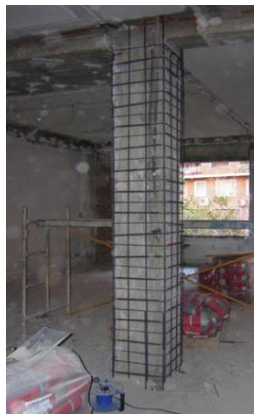
Figura 6.17 - Encamisamento de um pilar (adaptado de Correia, 2011).

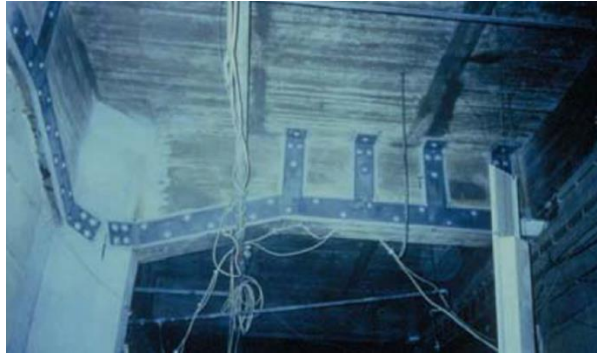
A Figura 6.18 ilustra uma estrutura de betão armado em processo de reforço com chapas coladas.

Figura 6.18 - Reforço de estrutura em betão com chapas de aço coladas (adaptado de Correia, 2011).

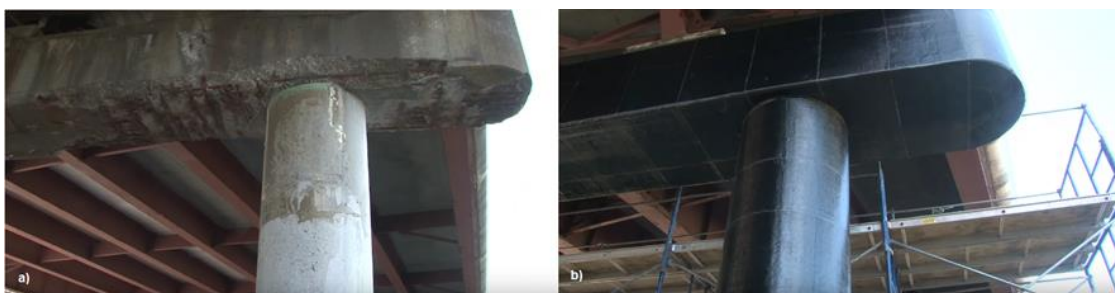
Figura 6.19 - Utilização de mantas de FRP no reforço estrutural de um viaduto. a) antes da intervenção, b) depois da intervenção (adaptado de Correia, 2011).

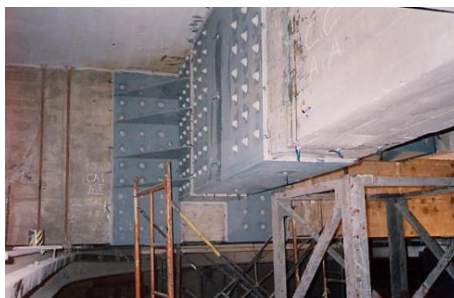
Na Figura 6.20 pode-se observar o reforço de uma viga com perfis metálicos.

Figura 6.20 - Reforço estrutural com perfis metálicos (adaptado de Correia, 2011).

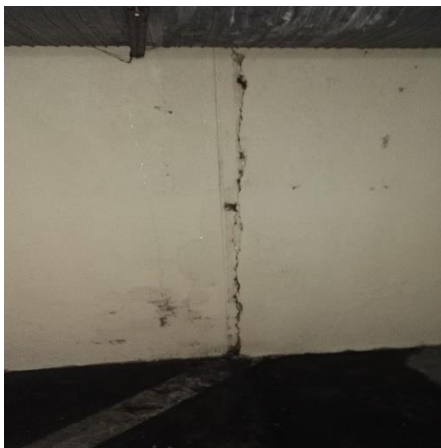
Figura 8.2 - Infiltrações na parede do parque de estacionamento (Fonte: Autor).

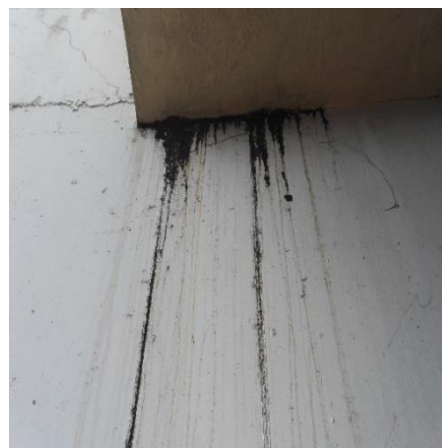
Figura 8.3 - Infiltrações na zona das escadas (Fonte: Autor).

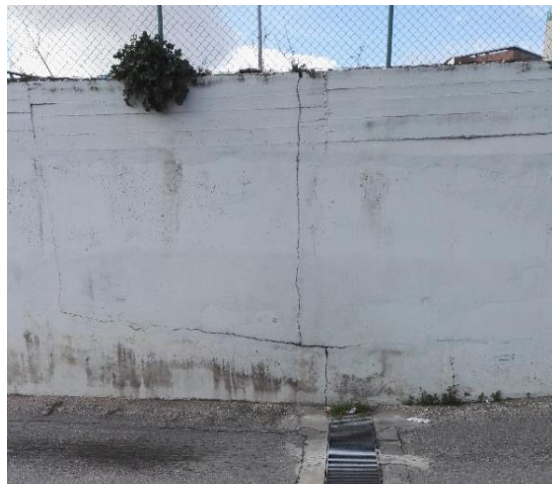
Figura 8.4 - Manchas de humidade nos muros de suporte (Fonte: JR)

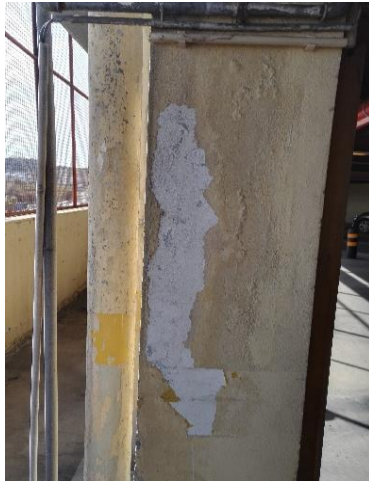
Esta anomalia pode ser encontrada nas paredes e nos pilares dos pisos de estacionamento que estão junto à parede e á vedação metálica que delimitam o edifício do exterior, como se pode verificar nas Figuras 8.5, 8.6 e 8.7.

Figura 8.5 - Eflorescências e criptoflorescências nos pilares no piso -1 (Fonte: Autor).

Figuras 8.5 e 8.6, os pilares estão muito perto da vedação pelo que estão sujeitos a ciclos de molhagem e secagem em tempos de chuva. Na Figura 8.7 pode-se verificar que a parede tem salpicos de óleos que são transportados pela água durante a passagem dos veículos junto às paredes.

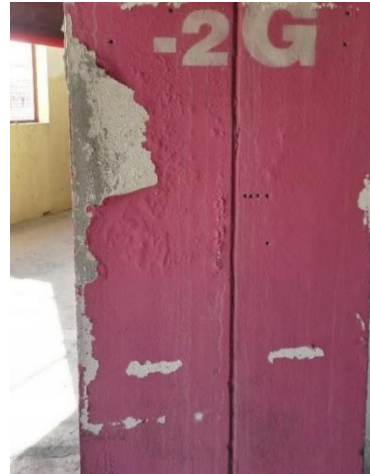
Figura 8.6 - Eflorescências e criptoflorescências nos pilares do piso -2 (Fonte: Autor).

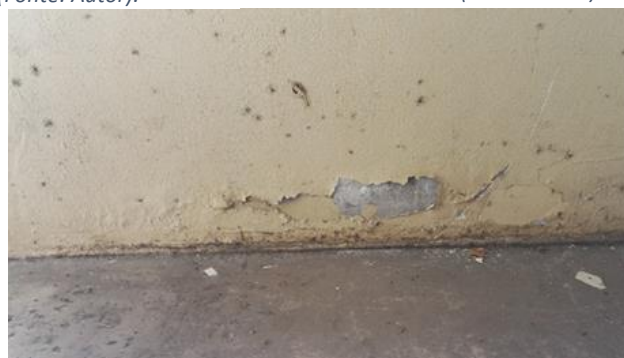
Figura 8.7 - Criptoflorescências nas paredes dos pisos de estacionamento (Fonte: Autor).

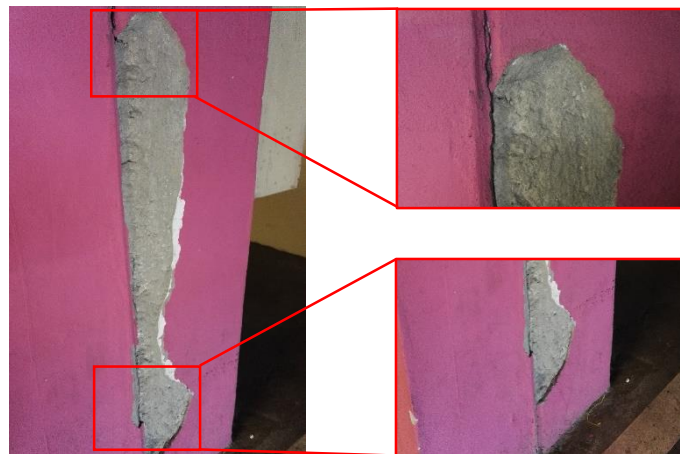
Figura 8.8 - Destacamento de betão num pilar do piso -2 (Fonte: Autor).

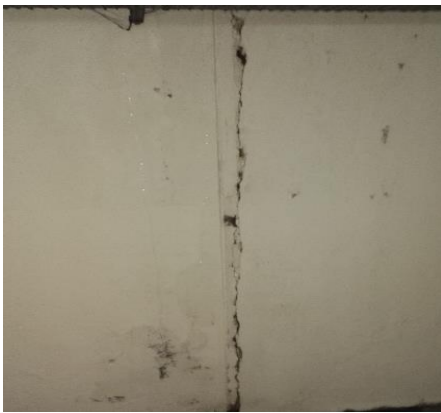
Figura 8.9 - Fissuração nas paredes dos parques de estacionamento (Fonte: Autor).

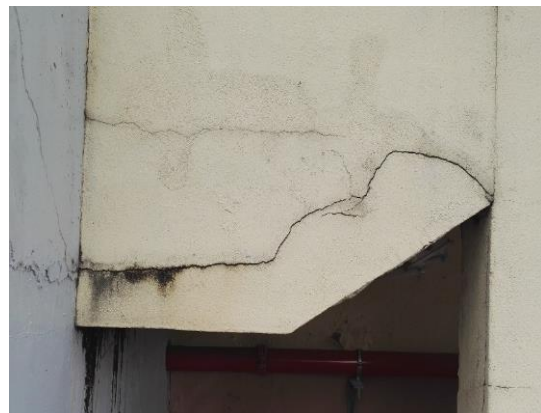
Figura 8.10 - Fissuração nas escadas de acesso aos escritórios (Fonte: Autor).

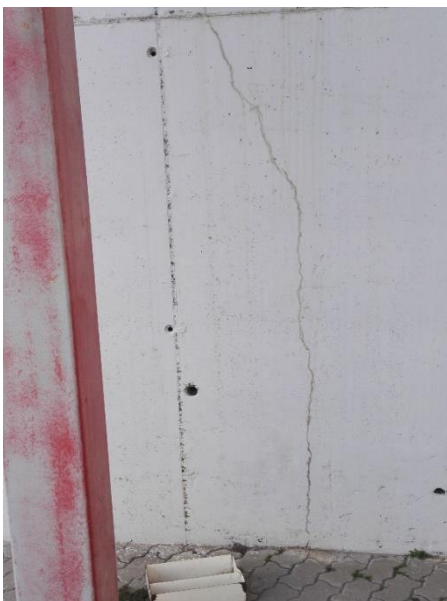
Figura 8.11 - Fissuração visível no muro de suporte (Fonte: Autor).
