## **Acompanhamento da construção da ciclovia entre o Parque de Campismo de Lisboa e a Rotunda de Pina Manique**

**Trabalho Final de Mestrado para obtenção do grau de Mestre em Engenharia Civil na  
Área de Especialização em Vias de Comunicação e Transportes  
Relatório de Estágio**

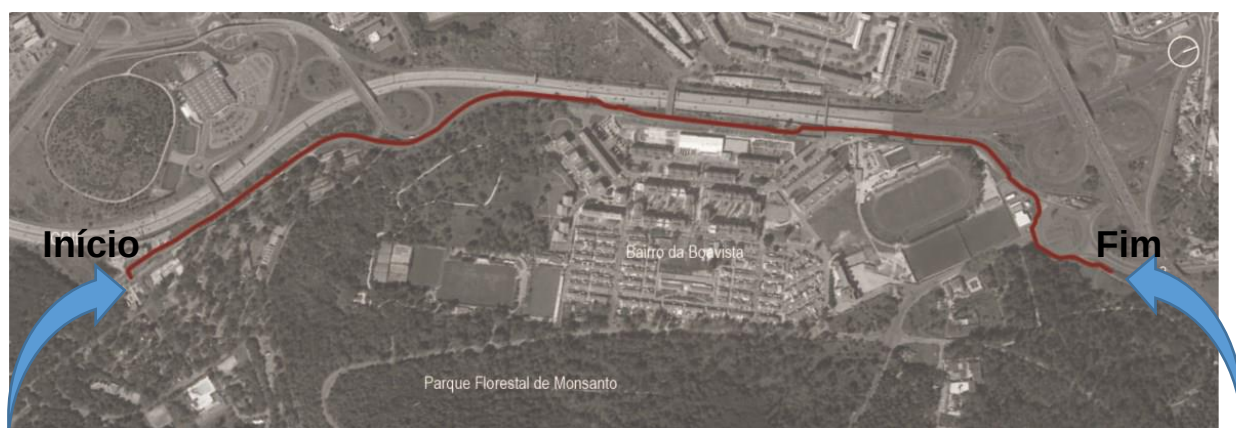
Figura 3-1 – Localização da futura Ciclovias [13]

A nova ciclovias tem uma extensão de 2,086 km (Figura 3-1), com início na entrada do Parque de Campismo de Lisboa (Figura 3-2), e um desenvolvimento pela Estrada da Circunvalação até a Rotunda de Pina Manique (Figura 3-3), local onde permite a ligação à ciclovias existente.

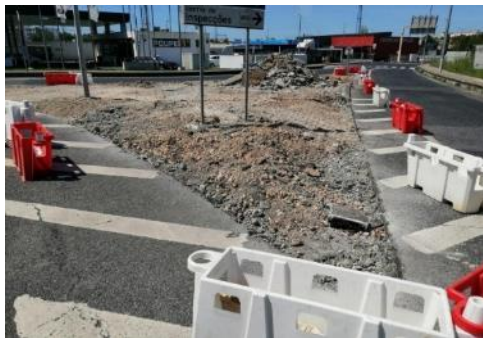
Figura 4-2 – Movimento de terras para betão betuminoso em zonas viárias (troço 8)

- Movimentos de terras para colocação de betão betuminoso em zonas viárias (Figura 4-2);
- Movimento de terras para colocação de cubos de granitos;
- Movimento de terras para colocação de cubos de vidro (Figura 4-3);
- Movimento de terras para colocação de pavimento betão betuminoso – ciclável e pedonal;
- Movimento de terras para colocação de blocos de betão do tipo PAVE;
- Movimento de terras para colocação de placas táteis.

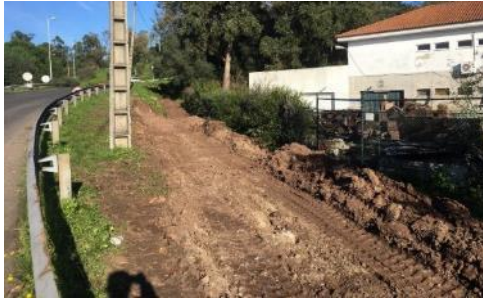
Figura 4-4 – Escavações para a execução de muro de gabião (troço 3)

Contempla a execução das escavações para abertura de plataforma para a ciclovia propriamente dita, sendo de registar escavações significativas no troço 3 (Figura 4-4), para permitir a execução do muro de gabiões preconizado para o local, no troço 4 (Figura 4-5) e ainda no troço 5 para as plataformas.

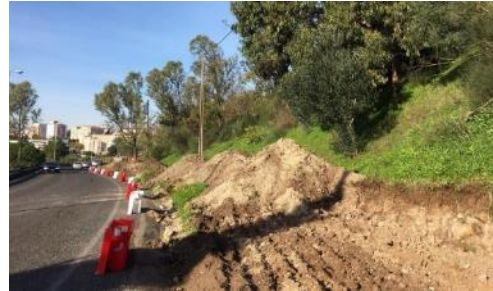
Figura 4-5 – Escavações para abertura de plataforma (troço 4)

As maiores dificuldades observadas nestes trabalhos decorrem do surgimento de materiais rochosos não previstos no troço 4, o que conduziu a uma diminuição dos rendimentos inicialmente preconizados e por consequência a um aumento do tempo de execução.

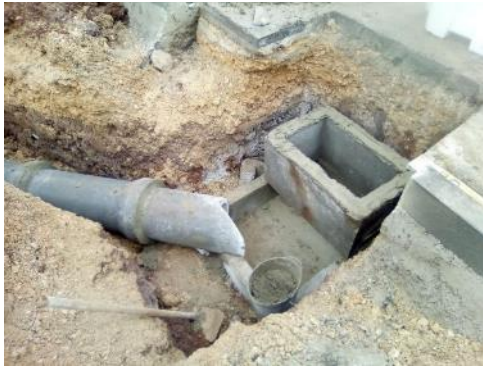
Figura 4-6 – Sumidouro (troço 5)

Foram construídos sumidouros, com especial incidência no cruzamento da Entrada do Bairro da Boavista no troço 5 (Figura 4-6).

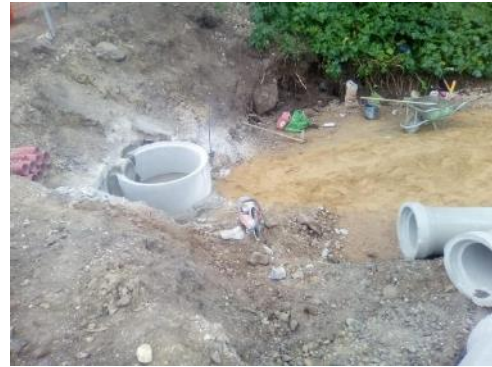
Figura 4-7 – Caixa de visita (troço 3)

Com a construção dos sumidouros foi igualmente necessário proceder à construção de novas caixas de visita / ligação, cujas alturas variam entre 0,85m e 1,50m (Figura 4-7). As ligações entre caixas foram executadas com recurso a manilhas de betão com Ø300mm.

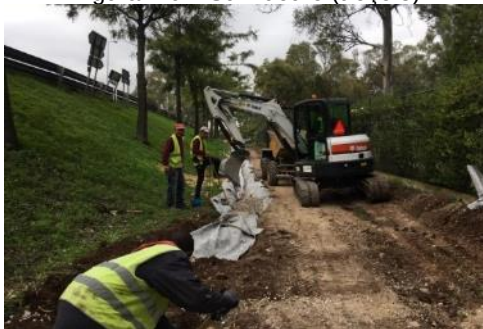
Figura 4-8 – Dreno (troço 2)

No troço 2 procedeu-se à construção de um dreno em vala fechada junto ao pé do talude (Figura 4-8), para permitir que a futura ciclovia não fosse afetada pelas águas com origem na parte superior do referido talude de aterro.

Este dreno foi ligado a um sumidouro no início do troço 2. Foi ainda construída uma caixa de passagem no troço 8 (Figura 4-9) para possibilitar a mudança de direção da valeta existente, intersetada pela construção da ciclovia.

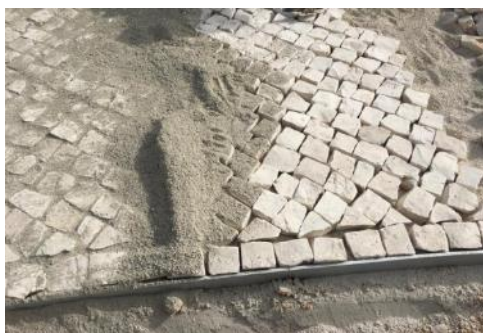
Figura 4-10 – Execução do cubo de vidro (troço 1)

Os cubos são assentes sobre uma camada de areia com cimento (Figura 4-10), sendo posteriormente espalhada areia para preenchimento das juntas a que se segue a rega e compactação (Figura 4-11).

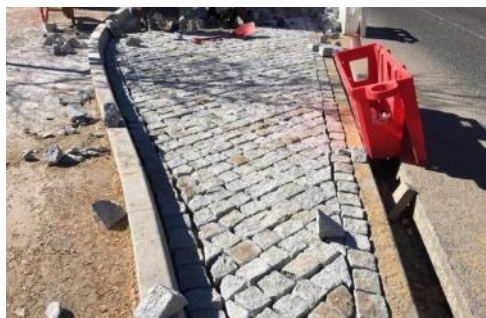
Figura 4-12 – Execução de cubo de granito (troço 6)

- Os cubos de granito, também colocados de forma manual, foram aplicados nas paragens de autocarros, concretamente nos troços 2, 5 e 6. Para assegurar o seu travamento são colocados em “meia esquadria” (Figura 4-12).

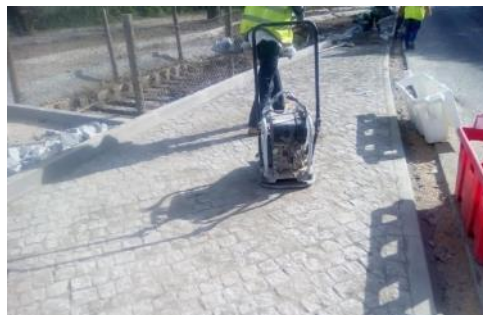
Figura 4-13 – Compactação de cubo de granito (troço 6)

Os cubos são assentes numa camada de areia e cimento sendo igualmente considerada a colocação de areia para preenchimento das juntas a que se segue a rega e inerente compactação (Figura 4-13).

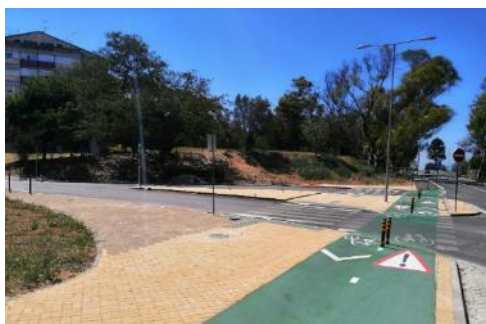
Figura 4-14 – Bloco de betão do tipo PAVE (troço 5)

No troço 5 os blocos foram aplicados na cor amarela (Figura 4-14), mais concretamente nas ilhas do cruzamento e nos passeios, fazendo a ligação com o pavimento existente.

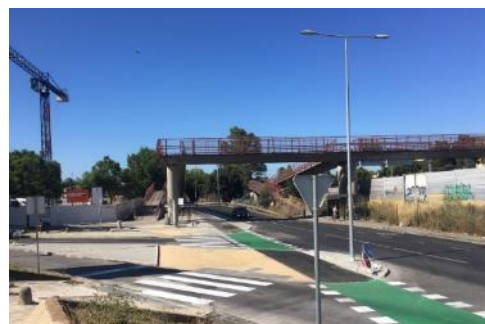
Figura 4-15 – Bloco de betão do tipo PAVE (troço 6)

No troço 6 foi utilizada uma variedade de cores (amarelo, vermelho e cinza) para dar continuidade aos pavimentos existentes.

Nas ilhas do cruzamento na entrada do Bairro da Boavista a cor utilizada foi a amarela. Os restantes passeios foram materializados na cor cinza (Figura 4-15).

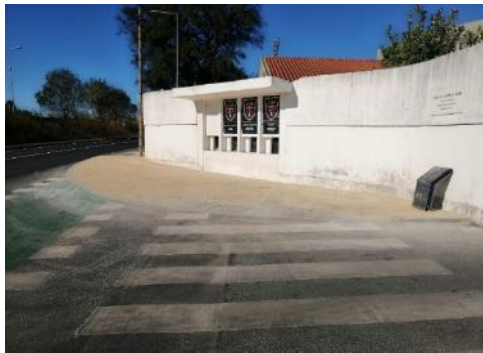
Figura 4-16 – Passeio (troço 7)

Nos troços 7 e 8, este pavimento foi aplicado na cor cinza, nomeadamente em passeios (Figura 4-16), em zonas de rebaixamento do passeio nos acessos às passagens para peões (Figura 4-17) e nas zonas de rotundas onde ocorreram alterações de natureza geométrica.

Os pavimentos em bloco de betão do tipo PAVE deveriam ter sido objeto de uma aplicação mais cuidada. Com efeito a solução prevista em projeto, colocação de novo PAVE em zonas onde já estava construído este tipo de pavimento, conduziu a problemas de compatibilização (remates / ligação) entre o existente e o novo.

A solução mais adequada poderia ter passado pela colocação de um pavimento novo, antecedido do levantamento do existente e preparação de uma nova base para a sua aplicação.

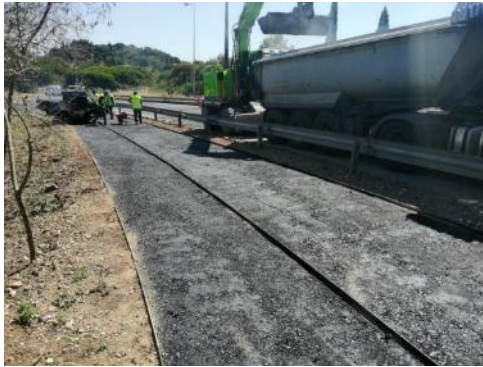
Figura 4-18 – Pavimento em betão betuminoso (troço 3)

O pavimento em betão betuminoso, com uma espessura de 5 cm, utilizado em todas as pistas clicáveis, pedonais e circuitos mistos foi o AC14 (Figura 4-18). Nos troços 5 e 7, em resultado da falta de espaço para definição das duas vias não se procedeu à execução de pinturas no pavimento.

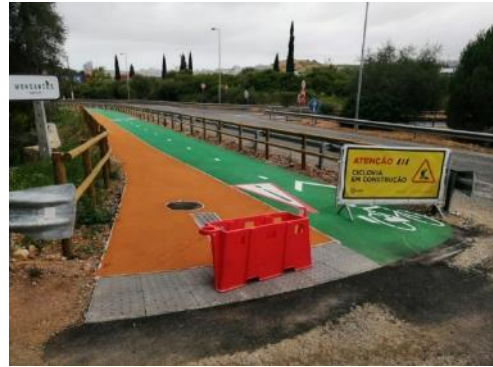
Figura 4-19 – Pinturas nas cores Verde e Ocre (troço 3)

Nos troços 2, 3, 4 e 7 a pintura no circuito pedonal foi concretizada na cor Ocre (RAL 1011), tendo a sua aplicação sido feita com rodo, em duas demãos (Figura 4-19).

Entre o início da ciclovia, no Parque de Campismo e a rotunda de Pina Manique a pintura da ciclovia com revestimento de argamassa sintética (*Slurry*) foi materializada na cor verde (RAL 6029) (Figura 4-19).

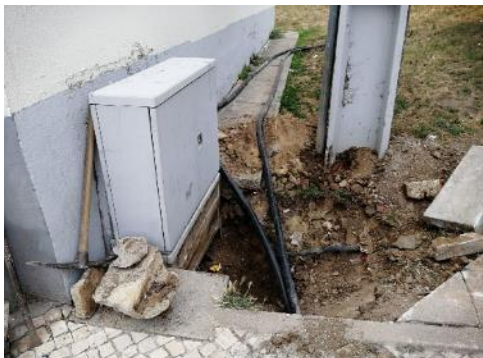
Figura 4-20 – Armário de baixa tensão (troço 5)

Para permitir a existência de uma nova rede de alimentação de energia em baixa tensão e correspondente iluminação pública, foi necessário proceder à escavação de valas e colocação de cabos, de novos armários e adaptações de existentes (Figura 4-20) e ainda à instalação de novas colunas e respetivas luminárias (Figura 4-21).

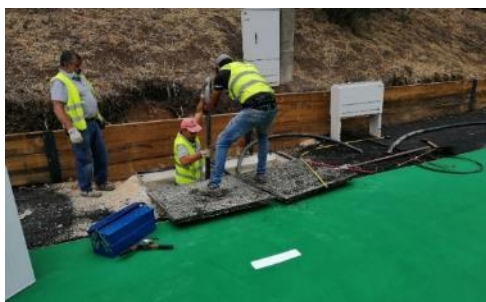
Figura 4-22 – Relocalização do armário (troço 4)

Procedeu-se à remoção e realocação dos armários existentes (Figura 4-22), tendo igualmente sido necessário proceder à remoção de apoios (bases em betão) que sustentavam a rede aérea existente, bem como cabos aéreos. A nova rede passou a ser integralmente enterrada.

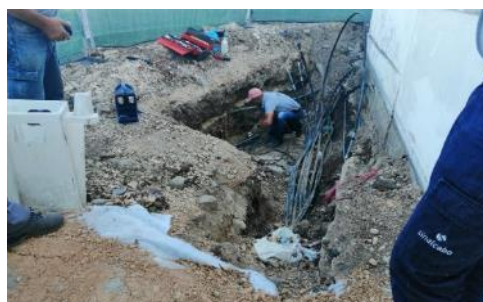
Figura 4-23 – União da média tensão (troço 7)

Os trabalhos realizados corresponderam à remoção das infraestruturas existentes e instalação de novos cabos e uniões para permitir a interligação com a rede de média tensão existente na via pública (Figura 4-23).

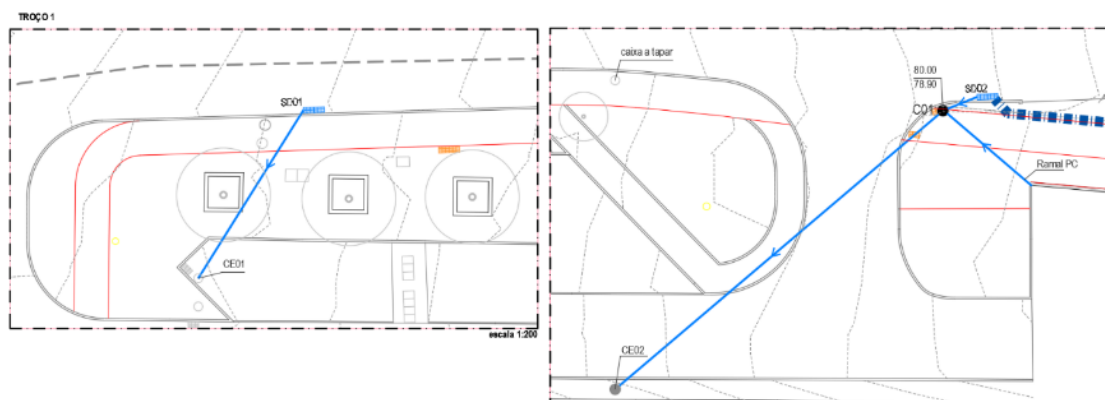
Figura 4-26 – Alteração do projeto

Acresce ainda que foram identificados ramais, não cadastrados, que tiveram que ser ligados à nova rede de drenagem, tendo tal sido motivo para as inevitáveis alterações e ajustamentos do projeto (Figura 4-26).

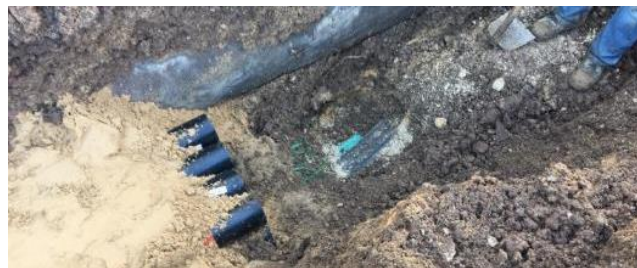
Figura 4-28 – Cabos de Telecomunicações e conduta da EPAL

- No troço 4 as infraestruturas elétricas atravessavam a conduta, tendo sido necessário entubar os cabos e até mesmo alterar as cotas das escavações (Figura 4-28).

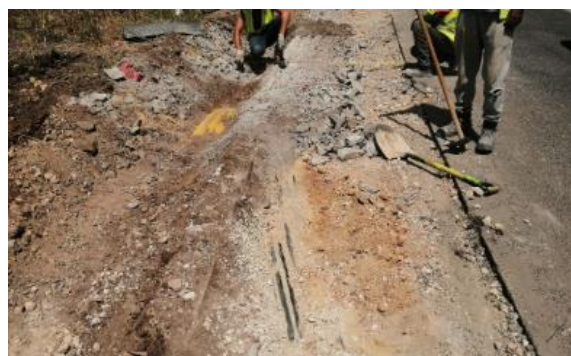
Figura 4-29 – Tritubos da concessionária Altice no troço 8

- No troço 8, durante as escavações, praticamente à superfície (Figura 4-29), foram detetados tritubos da concessionária “Altice”, sendo que também esta infraestrutura não se encontrava representada no cadastro.

Considera-se que a matéria relativa a serviços afetados não foi devidamente tratada na fase de projeto, facto que conduziu a diversas situações de conflito entre a solução a concretizar e o que efetivamente se encontra no terreno.

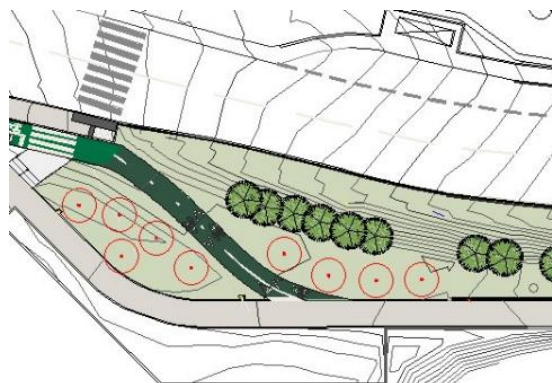
Figura 4-31 – Solução alternativa para o troço 6 – primeira seção [13]

Na primeira secção (Figura 4-31), para ligação a partir do ponto inicial que não foi executado na empreitada, traduzido na criação de um percurso ciclável que liga ao percurso existente.

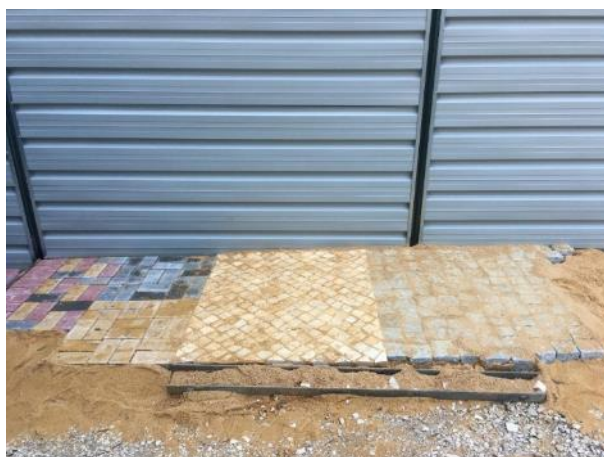
Figura 4-40 – Amostras de pavimentos

Sobre esta temática refere-se o caso dos pavimentos, em que o empreiteiro em complemento à informação técnica enviada, por solicitação da Fiscalização, apresentou amostras dos produtos a aplicar (Figura 4-40).

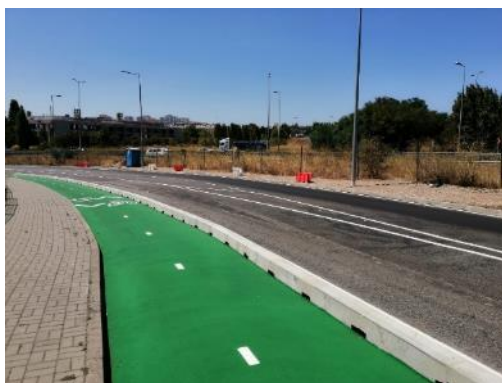
Figura 4-60 – Medição lancil perfurado no local (troço 8)

As medições são executados em função da evolução dos trabalhos, sendo as mesmas realizadas no local (Figura 4-60) e depois confirmadas nas peças desenhadas (Figura 4-61) e no mapa de medição detalhada (Figura 4-62), conforme se exemplifica para o caso do lancil perfurado que foi aplicado no troço 8.

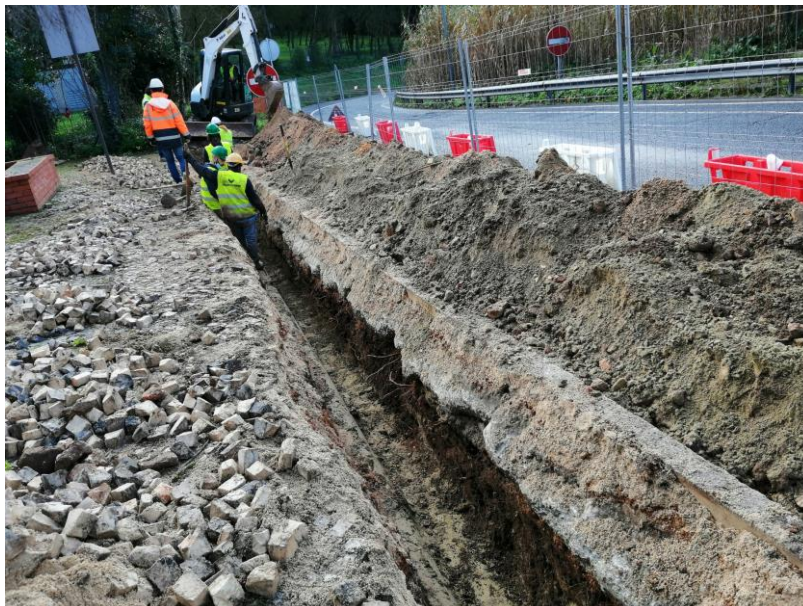
Foto 1. Execução da vala da MT no Troço 1.

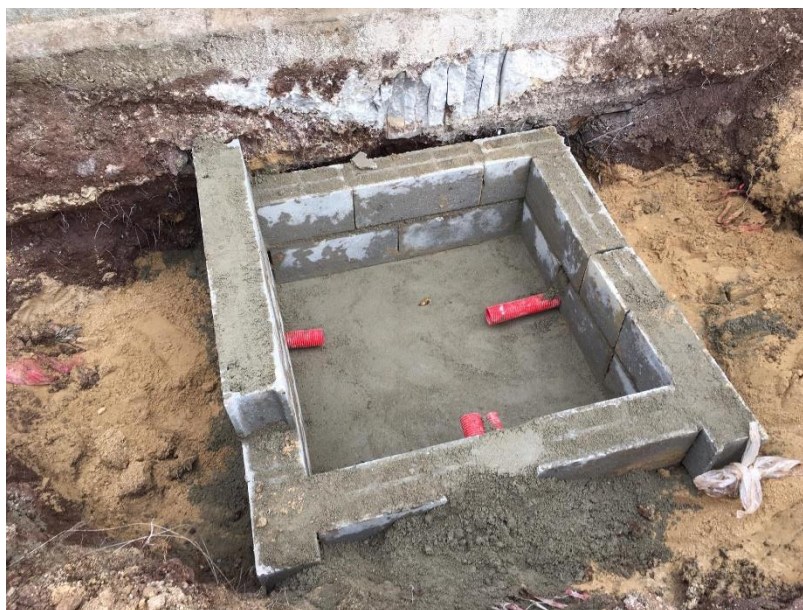
Foto 3. Execução da caixa de visita da IP no Troço 2.

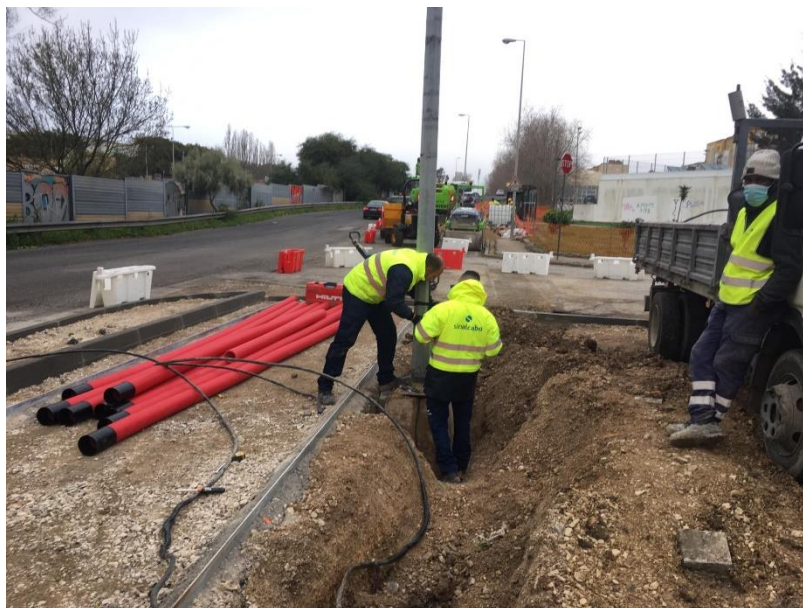
Foto 5. Reposicionamento do poste de iluminação no Troço 5.

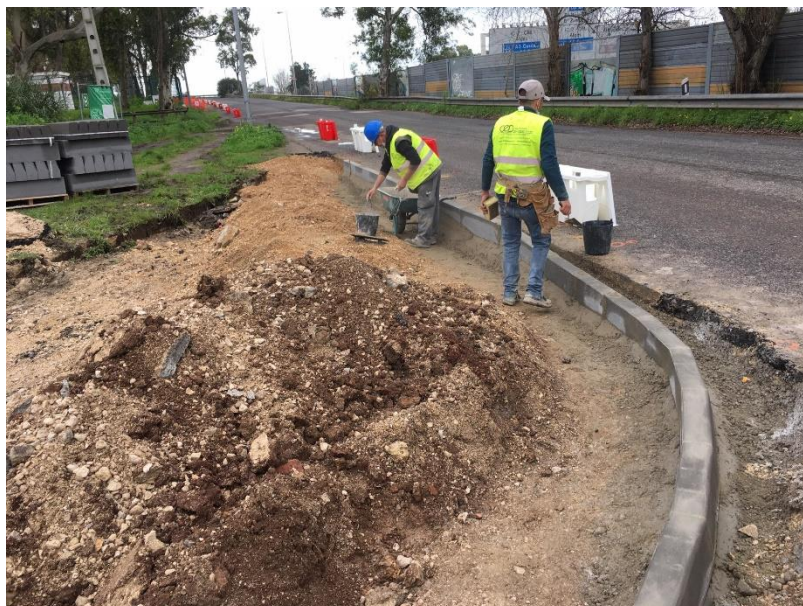
Foto 6. Execução do lancil e remoção do pavimento no Troço 5.

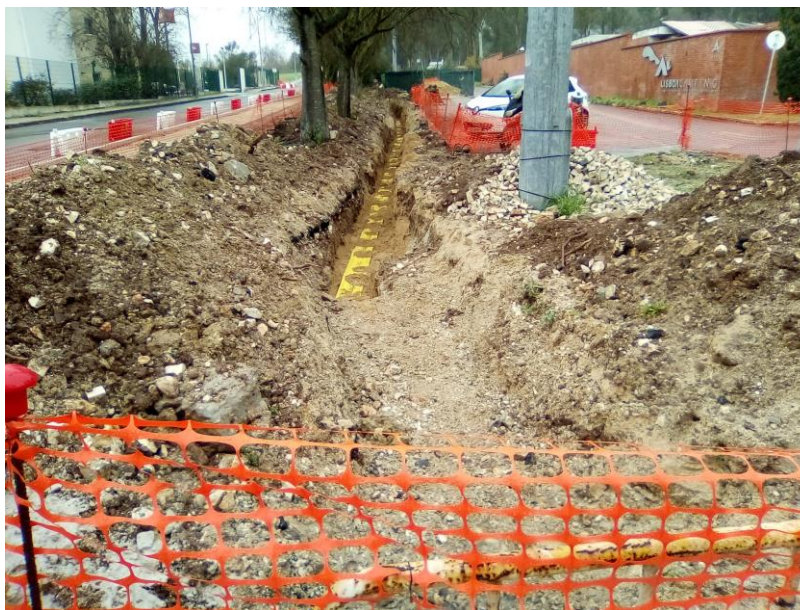
Foto 1. Vala de eletricidade com cabo aplicado no Troço 1.

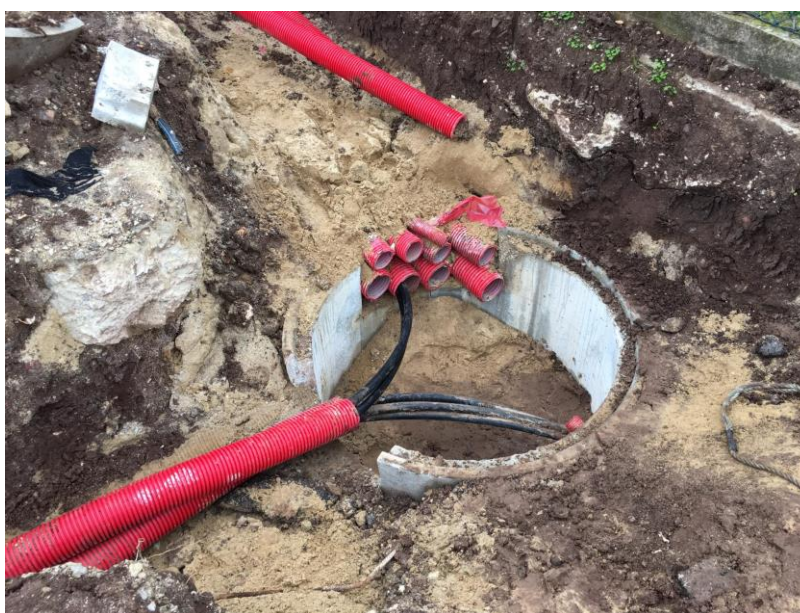
Foto 2. Aplicação dos cabos de eletricidade no Troço 2.

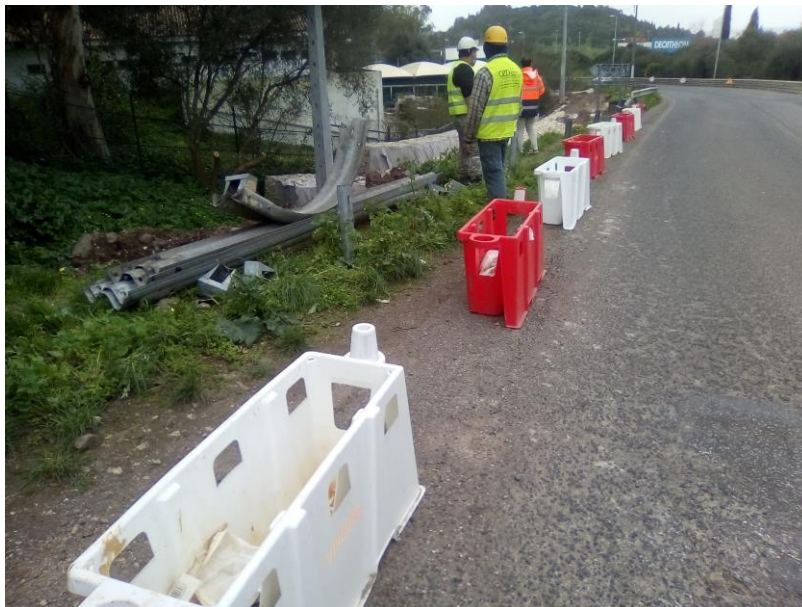
Foto 3. Remoção do rail no Troço 3.

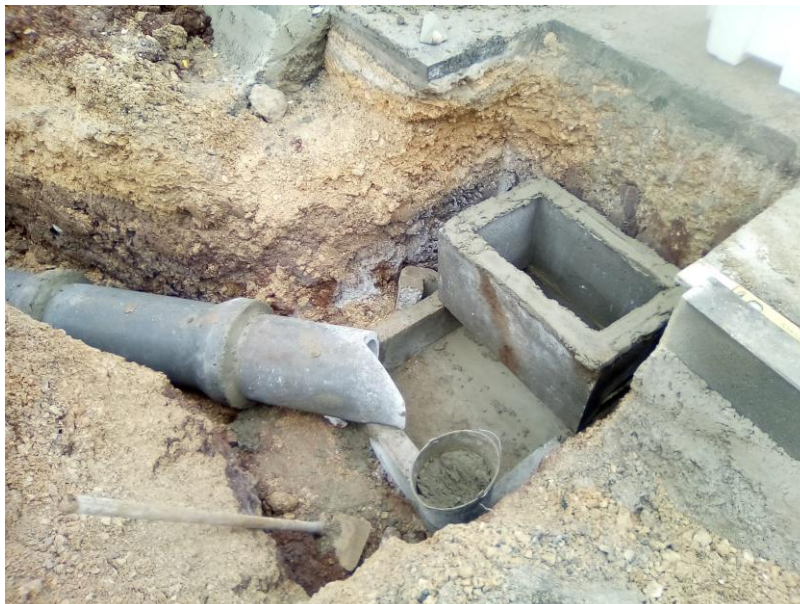
Foto 5. Execução da drenagem no Troço 5.

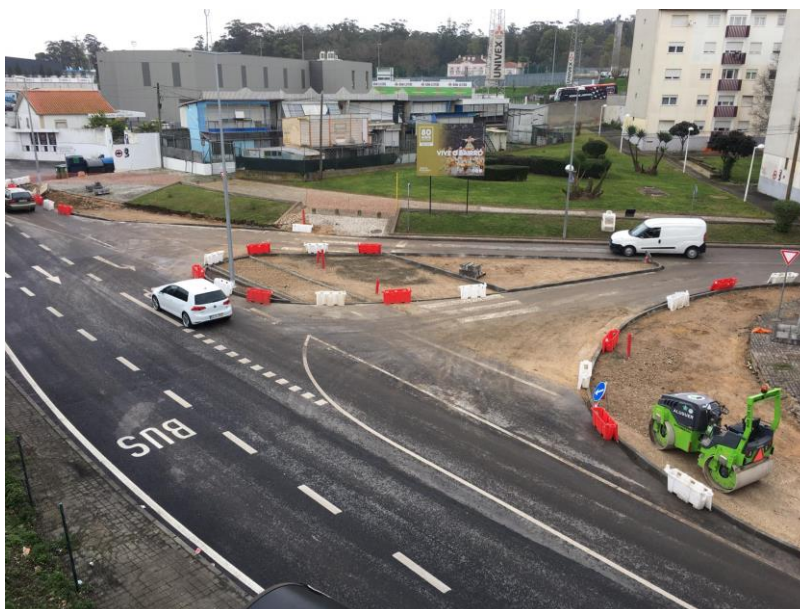
Foto 6. Intervenção do cruzamento no Troço 6.

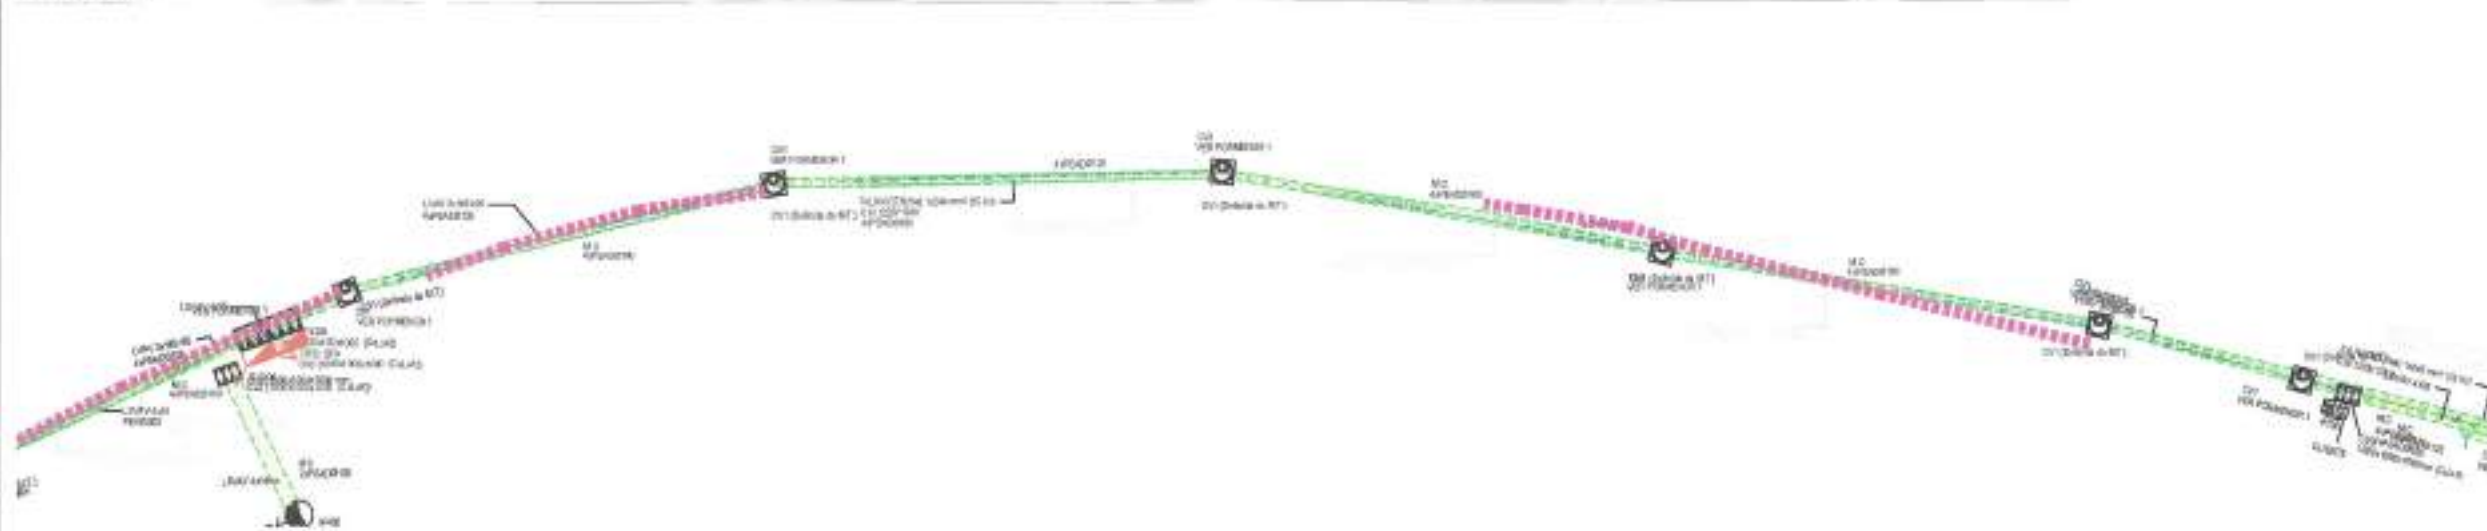
| Zona de pead aplicado | | 462.03m |

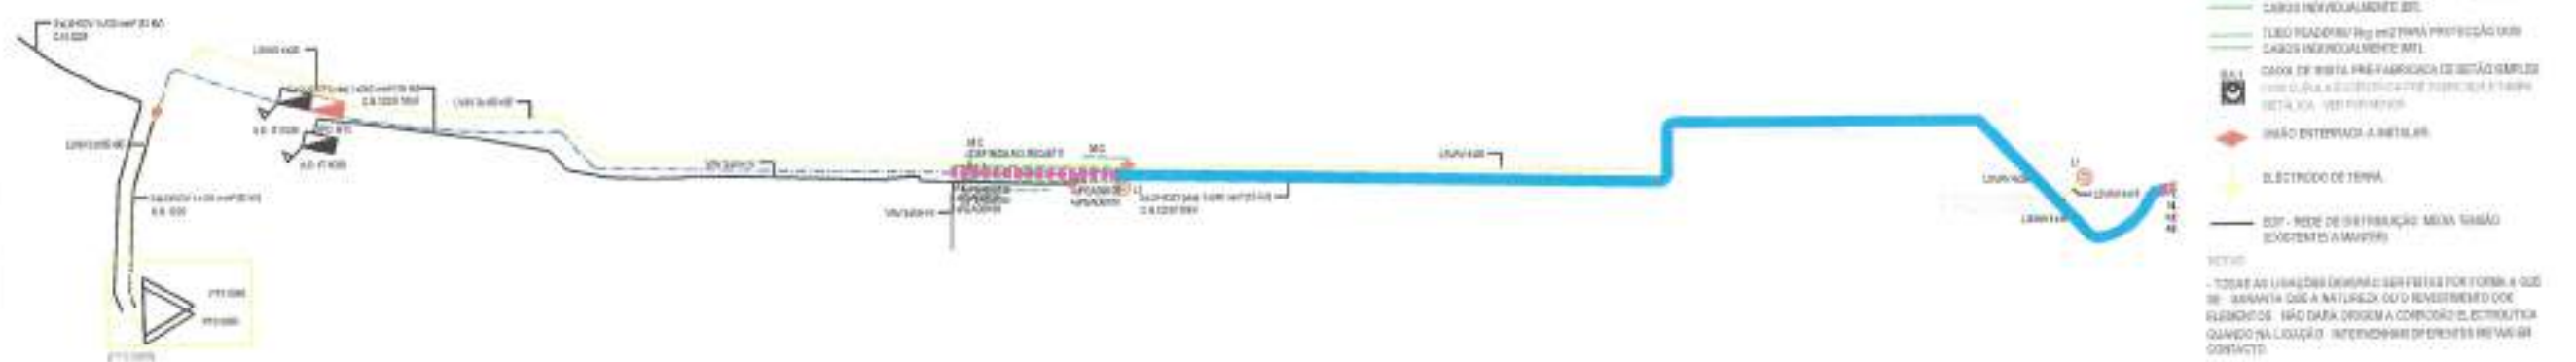
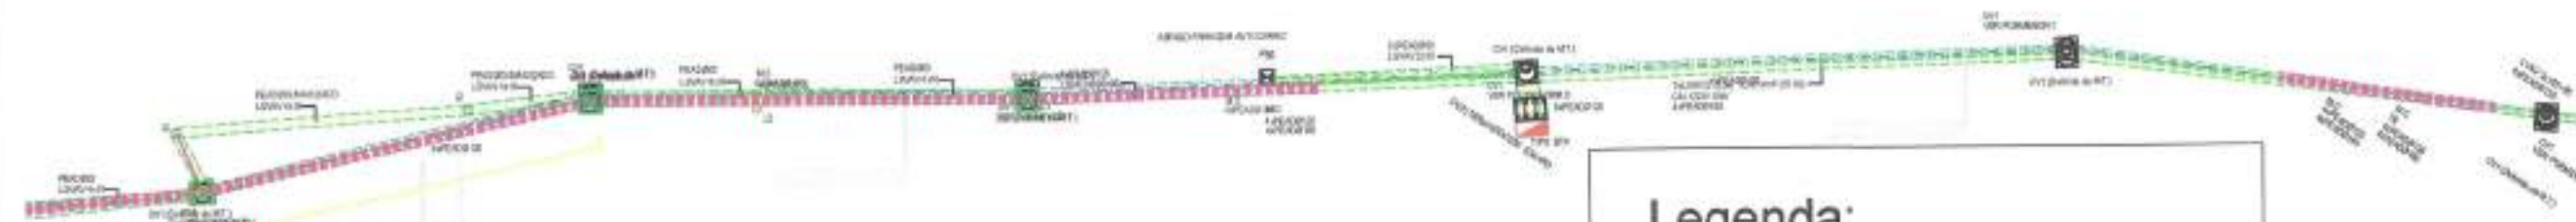
| Zona de pead aplicado | ***** | 462,03m |
| Zona de vala eléctrica | ————— | 61,22m |

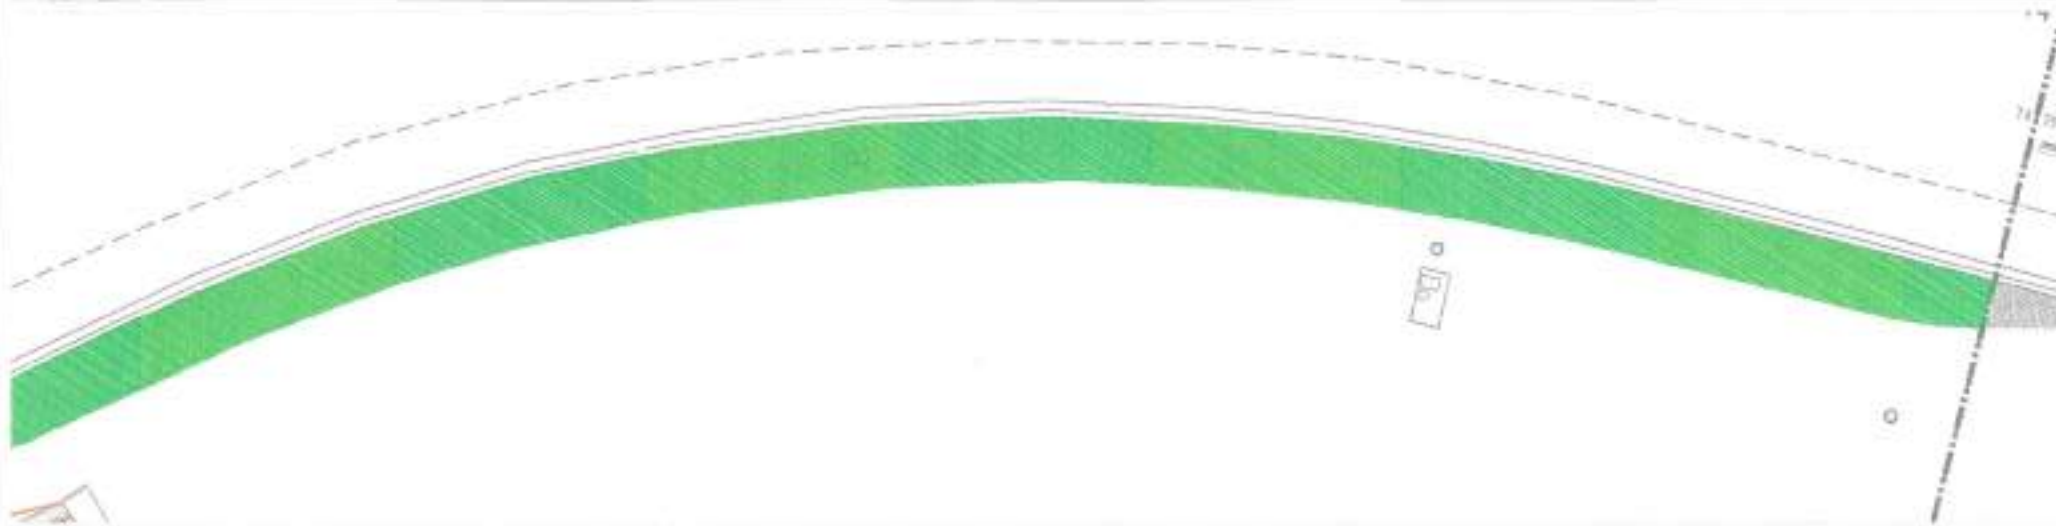
TRAC 4 (4.725 - 4.810km)

| Desenvolvimento de terras | 174.00m |
| Desenvolvimento de terras | 23.37m |
