**Segurança e sinalização na vizinhança de áreas
escolares - Estudo de casos em Santarém**

Trabalho Final de Mestrado para obtenção do grau de Mestre
em Engenharia Civil

Dezembro/2012

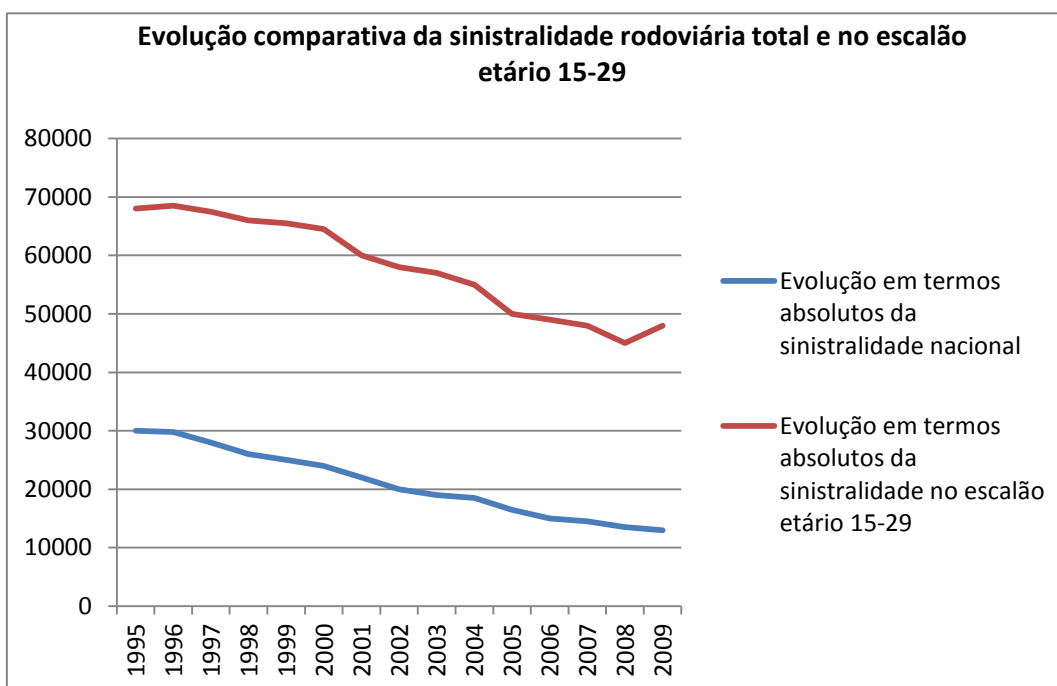
Figura 2.1 – Distribuição do nº total de vítimas de acidentes rodoviários ocorridos em Portugal entre os anos 1995-2009 e do nº de vítimas pertencentes ao escalão etário dos 15 aos 29 anos de idade

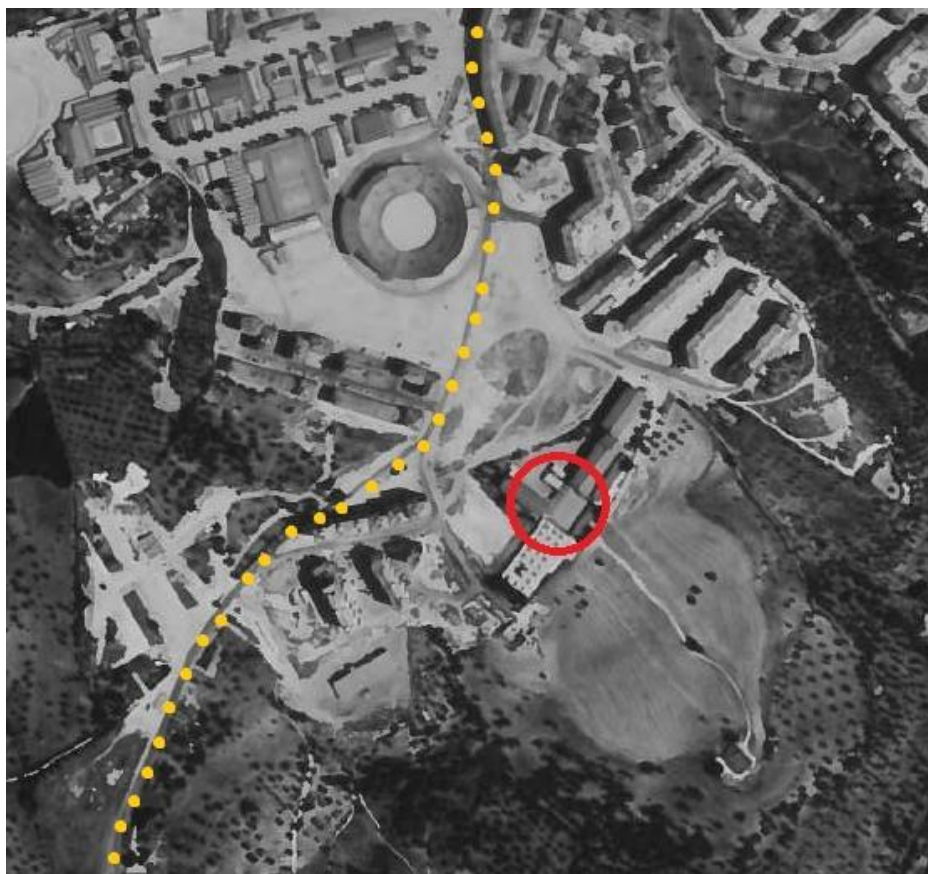
Figura 2.2– Vista aérea da cidade de Santarém – Escola Sec. Dr. G. Machado - 1982

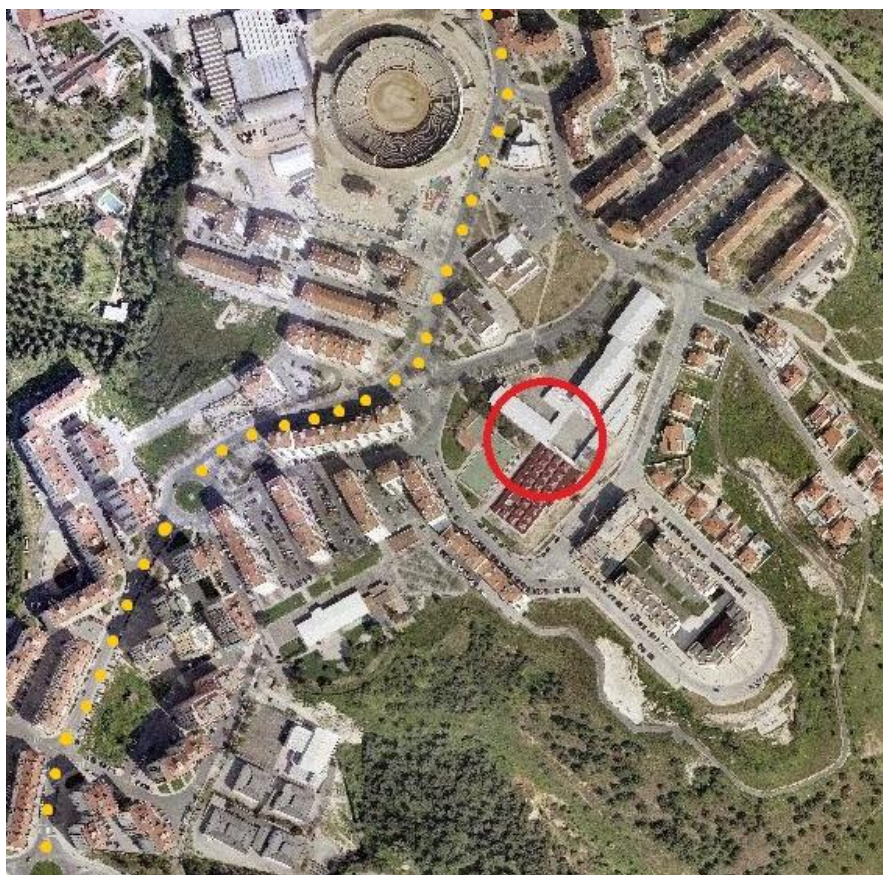
Figura 2.3 – Vista aérea da cidade de Santarém – Escola Sec. Dr. G. Machado - 2007

Este efeito é observável na figura 2.3, que apresenta uma vista aérea exatamente do mesmo local da figura 2.2, centrada no edifício da Escola Ginestal Machado, mas agora do ano 2007.

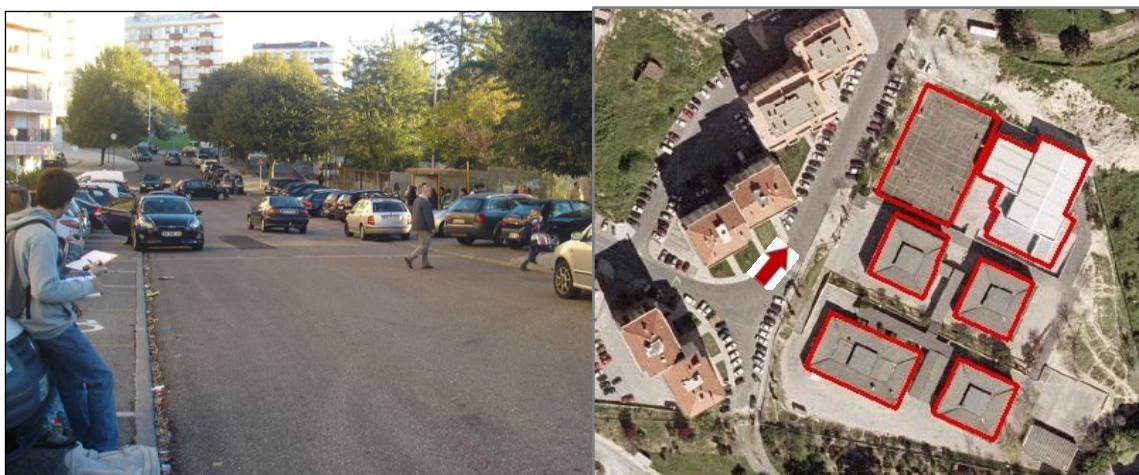
Figura 3.4 – Vista e localização do acesso à Esc. Básica 2,3 de Mem Ramires

A figura 3.4 apresenta o arruamento onde se localiza a entrada da Escola Básica 2,3 de Mem Ramires, segundo a orientação SE/NE.

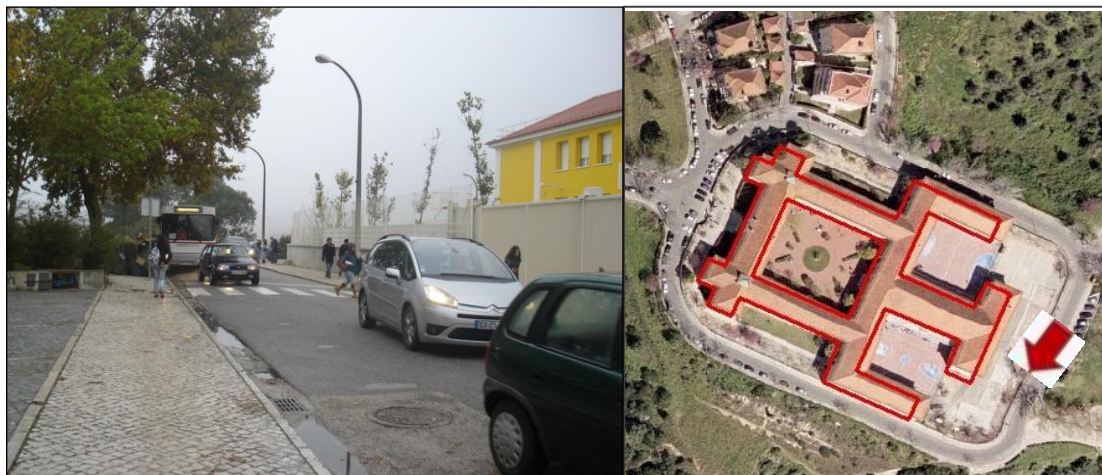
Figura 3.7– Vista e localização do acesso à Escola Secundária Sá da Bandeira

A figura 3.7 representa o arruamento onde se localiza a entrada da Escola Secundária Sá da Bandeira, segundo a orientação SW/NE.

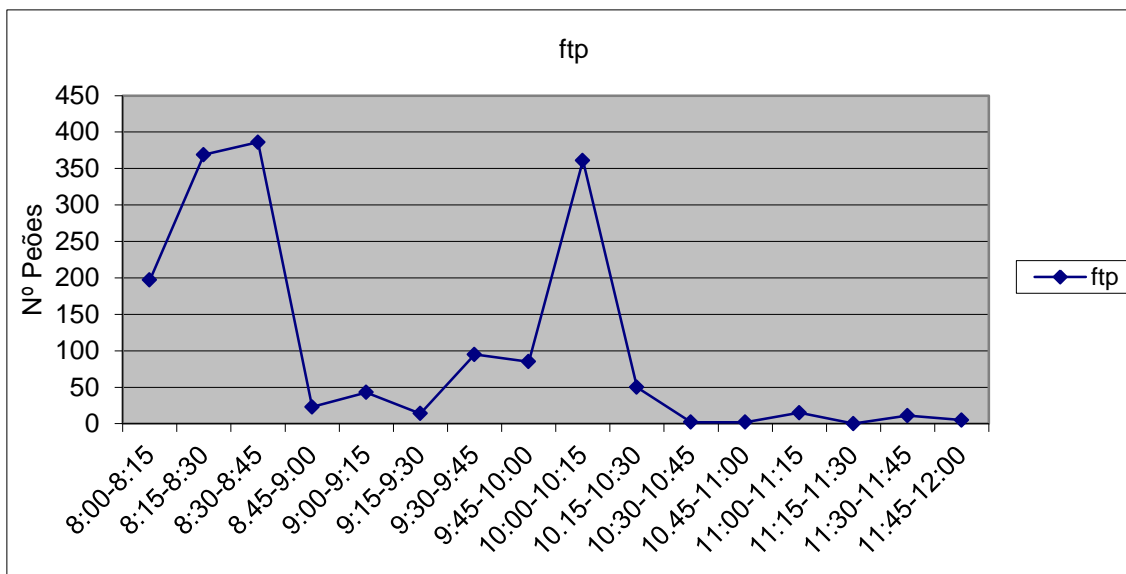
Figura 3.9- Caracterização do tráfego pedonal – Escola Secundária Sá da Bandeira

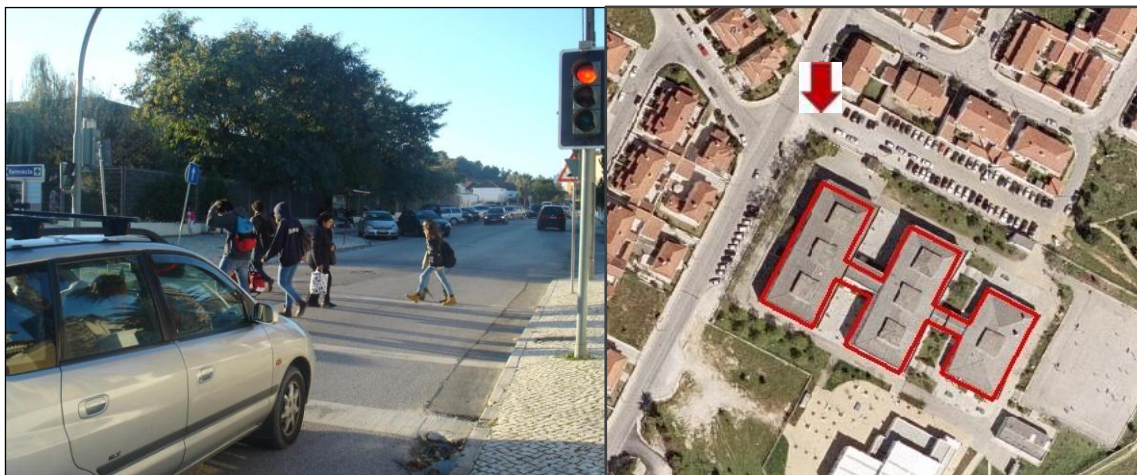
Figura 3.10 – Vista e localização do acesso à Esc. Básica 2,3 de D. João II

A figura 3.10 representa o arruamento onde se localiza a entrada da Escola Básica 2,3 de D. João II, segundo a orientação SW/NE.

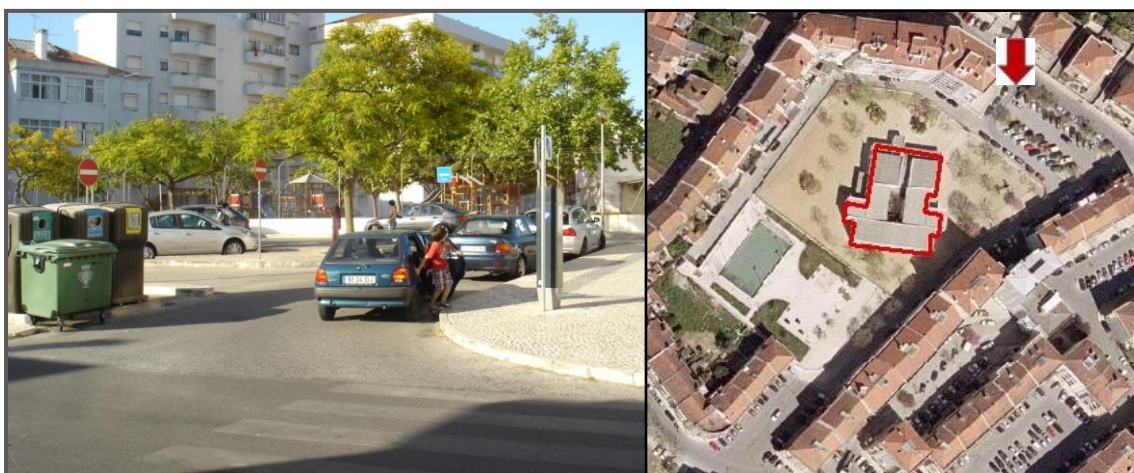
Figura 3.13 – Vista e localização do acesso à Esc. Básica 1 dos Leões

A figura 3.13 representa o impasse que dá acesso à entrada da Escola Básica 1 dos Leões, segundo a orientação NE/SW.

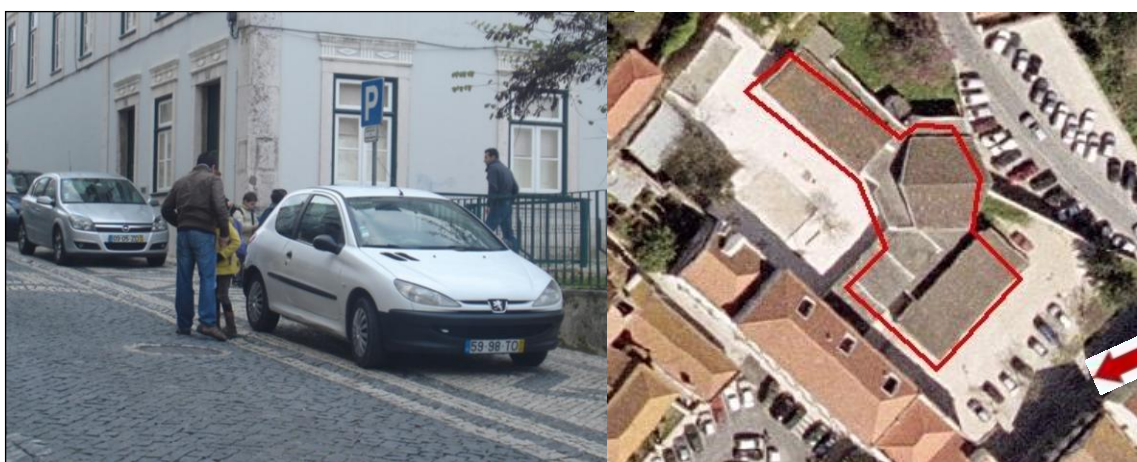
Figura 3.16 – Vista e localização do acesso à Esc. Básica 1 de S. Salvador

Esta escola localiza-se no centro histórico da cidade, numa via distribuidora principal que escoo o tráfego de saída desta área e dá acesso à Estrada Nacional 114.

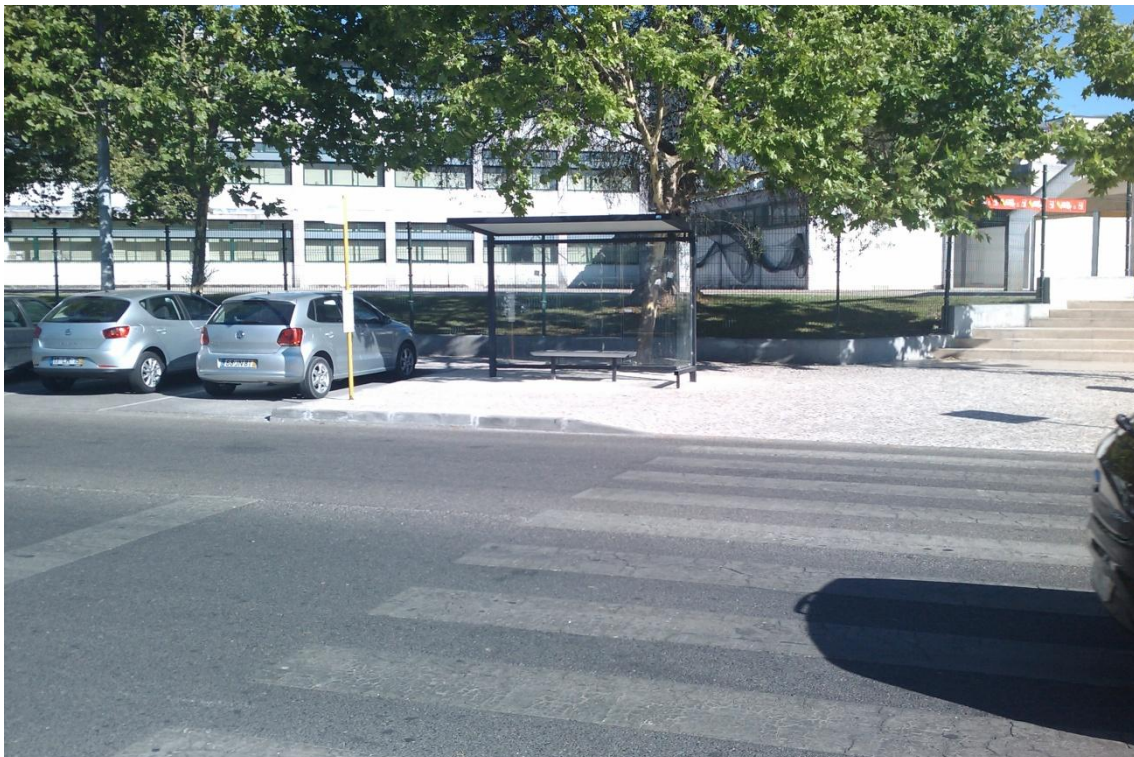
Figura 4.1 – Localização atual do abrigo de passageiros – Escola Ginestal Machado

- A paragem de autocarro impede a circulação viária, enquanto o mesmo se encontra parado, situação que ocorre em ambos os sentidos de circulação. O abrigo de passageiros encontra-se deficientemente localizado e com conseqüentes afetações negativas nas condições de visibilidade, quer de peões quer de condutores, como se pode observar na figura 4.1 seguinte;

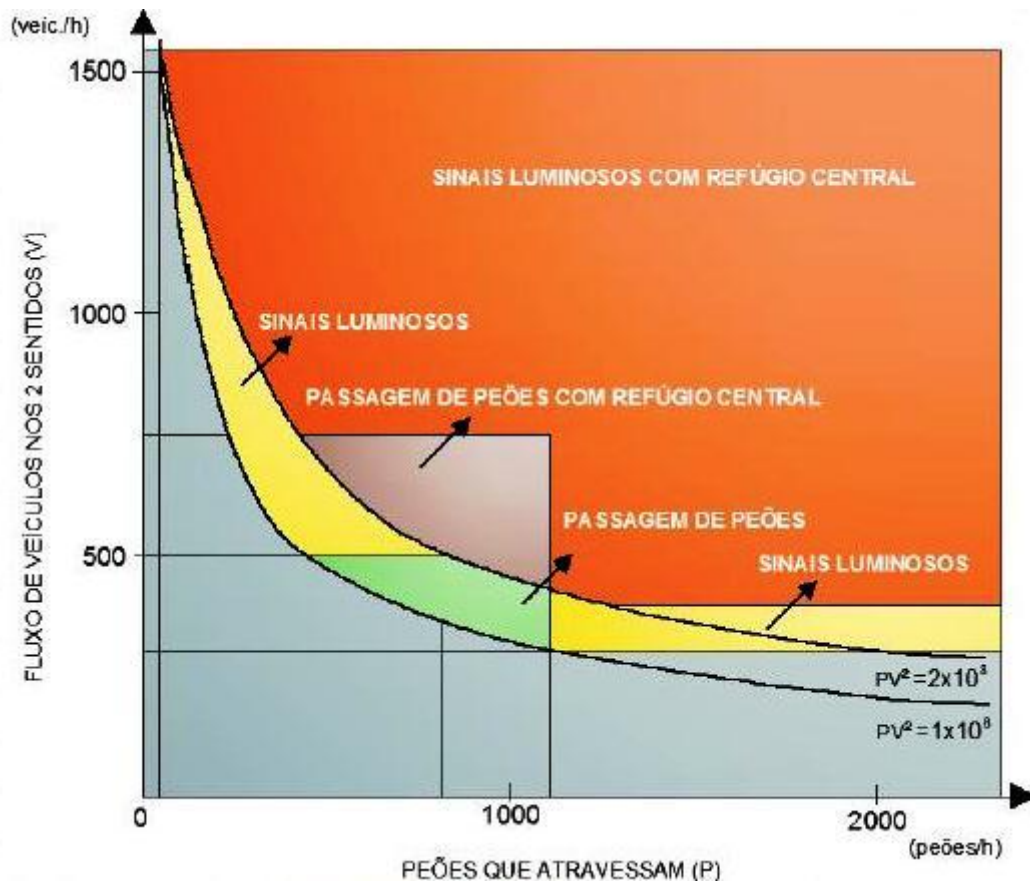
Figura 4.2 – Critério UK de aplicação de travessias pedonais (Fonte: HMSO, 1987 [20])

Na Figura 4.2 apresentam-se as regras básicas seguidas na Grã-Bretanha, onde a seleção das tipologias de atravessamento pedonal de nível se faz em função do indicador de exposição ao risco dado pelo produto PV^2 onde **P** representa o fluxo horário pedonal que pretende atravessar a faixa de rodagem numa extensão de 100 metros centrada no local previsto para a travessia e **V** representa o fluxo de veículos registados ao longo do período das 4 horas mais solicitadas do dia, formalizando-se a travessia se o valor de PV^2 for superior a 10^8 . No caso de existir separador central de refúgio de peões, aquele limite passa para 2×10^8 .

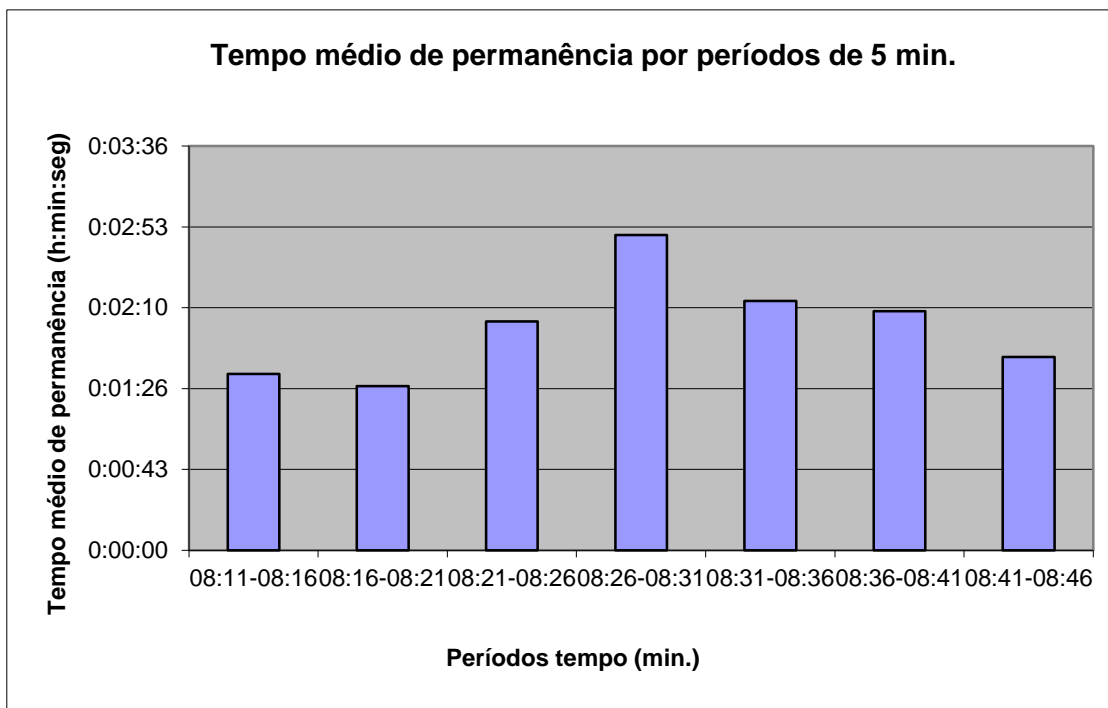
Figura 4.5 – Tempo médio de permanência no cordão – Escola Sec. Sá da Bandeira

Localizado o ponto de filmagem junto à atual entrada secundária do estabelecimento em causa, foi possível obter os dados constantes do anexo IV (período das 8:15 horas às 8:45 horas), nomeadamente os fluxos de entrada e saída do cordão, que permitiram calcular o tempo médio de permanência no circuito estabelecido, bem como a frequência de veículos por períodos de 5 minutos, conforme se pode observar nos gráficos seguintes, respetivamente das figuras 4.5 e 4.6.

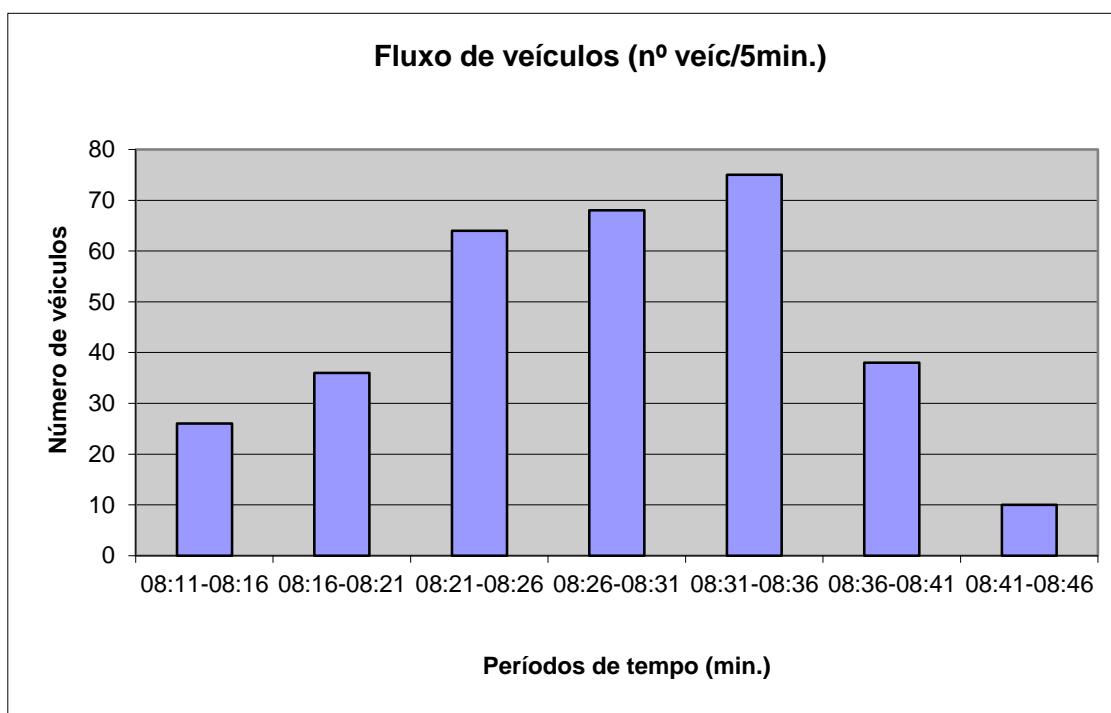
Figura 4.6 – Fluxo de veículos no cordão - Escola Sec. Sá da Bandeira

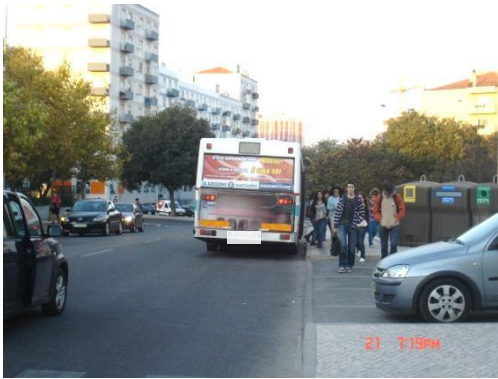
<p>21 7:15PM</p> <p>Paragem BUS na faixa de rodagem</p>

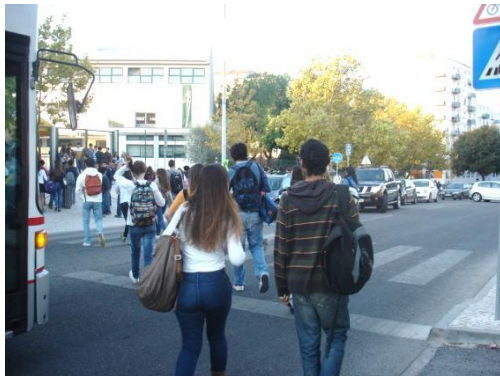
Paragem BUS irregular junto à pass. pedonal
Insuficiente visibilidade no atravessamento
