INSTITUTO SUPERIOR DE ENGENHARIA DE LISBOA

Área Departamental de Engenharia Civil

**Rotura de barragens de aterro por galgamento.
Caracterização laboratorial do hidrograma
efluente da rotura**

Dissertação para obtenção do grau de Mestre em Engenharia Civil na Área de
Especialização em Hidráulica

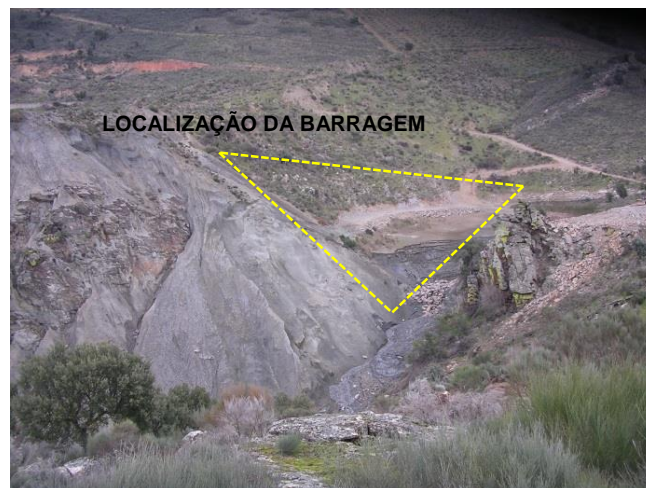
Figura 2.6 - Barragem da mina da Fonte Santa após a rotura por galgamento (Mogadouro - Portugal).

As lamas contaminadas pela lavagem dos rejeitados das minas depositaram-se ao longo de vários quilómetros a jusante da barragem.

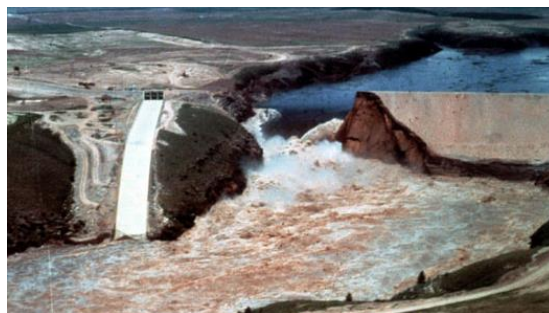
Figura 2.8 - Exemplo de rotura por “erosão interna” - Barragem de *Teton*, EUA em 1976.

Como exemplo de uma rotura por erosão interna em que a mesma ocorreu após o primeiro enchimento provocado pelo desequilíbrio de pressões intersticiais refira-se a barragem de *Teton*, no Idaho, Estados Unidos em junho de 1976. A brecha formada nesta rotura apresentou dimensões finais de 190x79 m (largura x altura) - Figura 2.8.

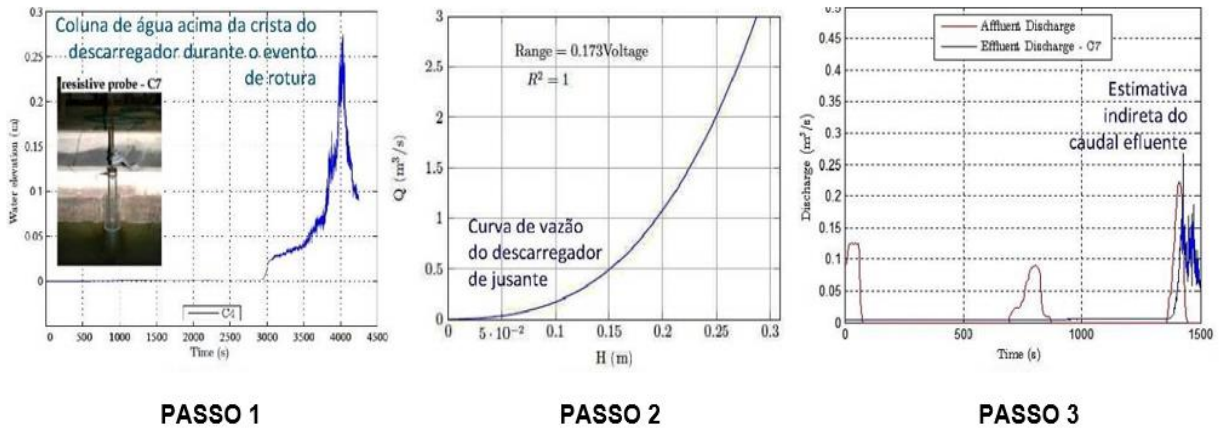
Figura 3.3 - Esquema da aplicação da estimativa indireta do caudal efluente da brecha com base na curva de vazão do descarregador de cheias do reservatório de jusante.

Com base nos dados de nível de água no interior do reservatório de jusante durante o evento de rotura (adquiridos com uma sonda de nível resistiva colocada no interior de um copo de hidrômetro - Figura 3.3 - **Passo 1**) é possível estimar o caudal efluente da brecha de forma indireta aplicando a curva de vazão do descarregador de jusante deste reservatório com os dados de nível adquiridos com a sonda. Este método encontra-se resumido esquematicamente na Figura 3.3.

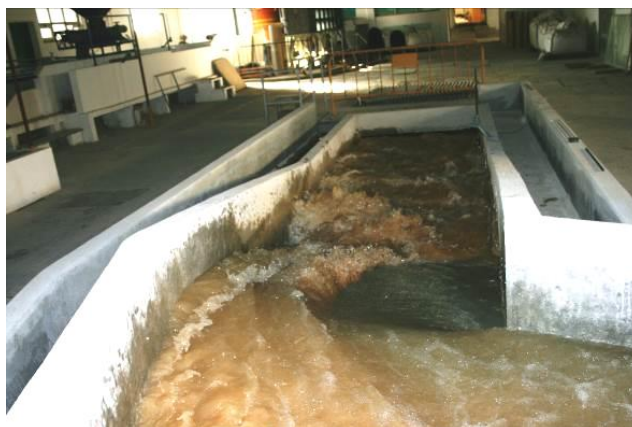
Figura 3.4 - Comportamento do escoamento no interior do reservatório de jusante para os maiores caudais.

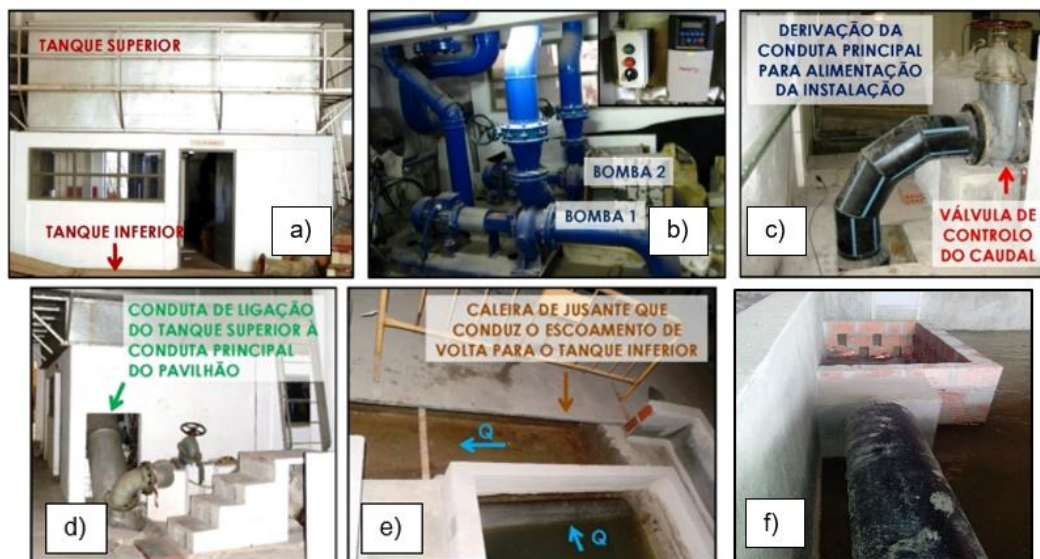
O sistema de alimentação de água à instalação experimental funciona em circuito fechado. A água é armazenada num reservatório subterrâneo com 90 m³ de capacidade de armazenamento e bombada para um reservatório superior com uma capacidade idêntica, que alimenta a instalação experimental por gravidade - Figura 4.2 (a) e (d). O sistema de bombagem tem uma capacidade máxima de 200 l/s - Figura 4.2 (b).

A entrada de água para a instalação efetua-se na fronteira de montante (no muro lateral direito) através de uma tubagem com Φ 350mm que aflui uma câmara de tranquilização constituída por uma caixa de tijolos perfurados que vão diminuir a agitação do escoamento à entrada para a albufeira - Figura 4.2 (f). O controlo do caudal afluyente ao modelo é efetuado através de uma válvula de seccionamento de controlo manual e registado através de um caudalímetro localizado na secção de entrada - Figura 4.2 (c). O controlo do caudal é de extrema importância uma vez que é necessário manter o nível de água na albufeira constante ao longo do ensaio, daí que o canal seja ininterruptamente alimentado. No reservatório de recolha de sedimentos localizado na secção de jusante da instalação, existe um descarregador que descarrega para um conjunto de caleiras implementadas a uma cota inferior, que permitem a restituição do caudal de saída do modelo para o tanque inferior - Figura 4.2 (e).

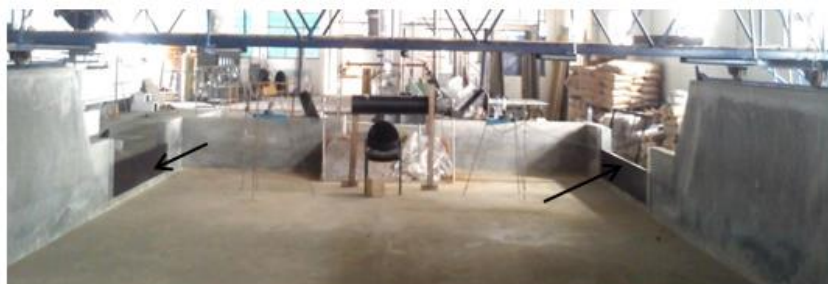
Figura 4.4 - Vista geral da albufeira vazia. Localização dos descarregadores laterais.

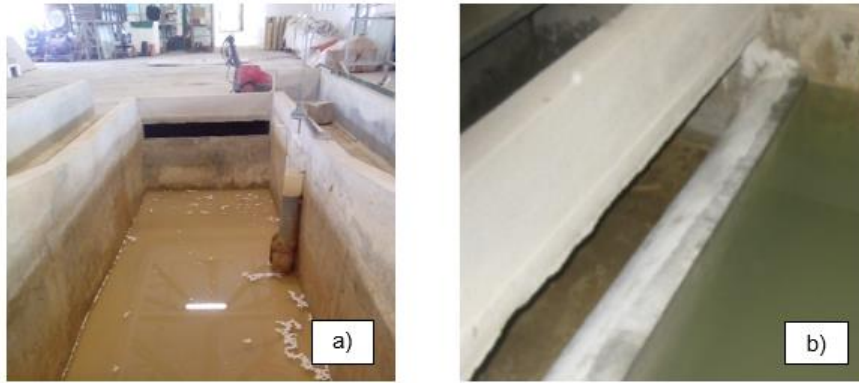
Figura 4.6 - a) Reservatório de Jusante; b) Descarregador a jusante do aterro.

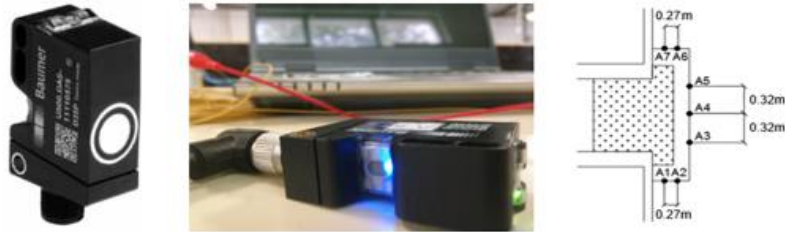
Figura 4.7 - Sondas acústicas modelo UNDQ30U6103/S14 e Planta do posicionamento das sete sondas utilizadas durante os ensaios experimentais a montante do aterro.

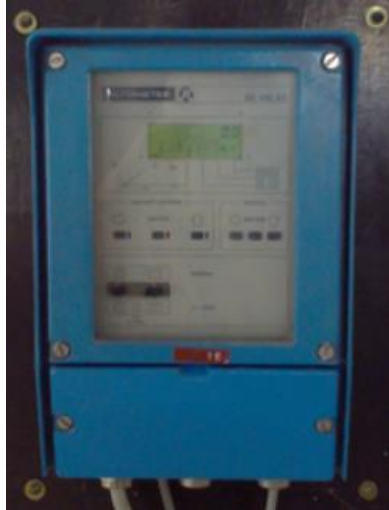
Figura 4.10 - Caudalímetro existente na instalação experimental.

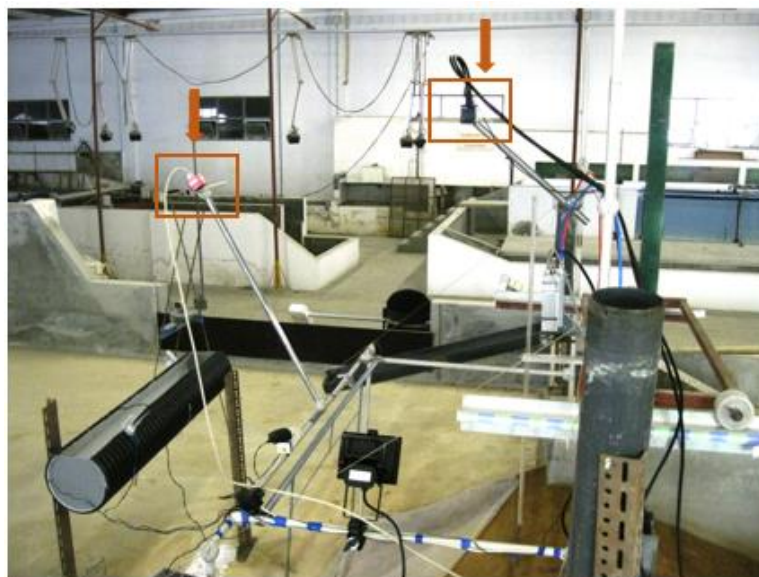
Figura 4.12 - Posicionamento das câmaras de alta velocidade na instalação experimental.

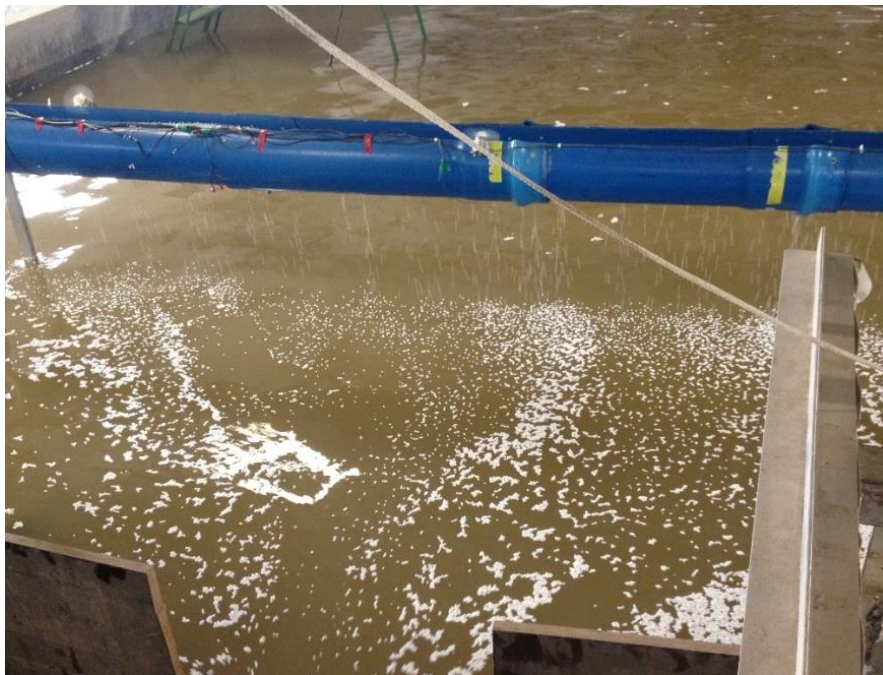
Figura 4.18 - Ilustração da queda de partículas de esferovite.

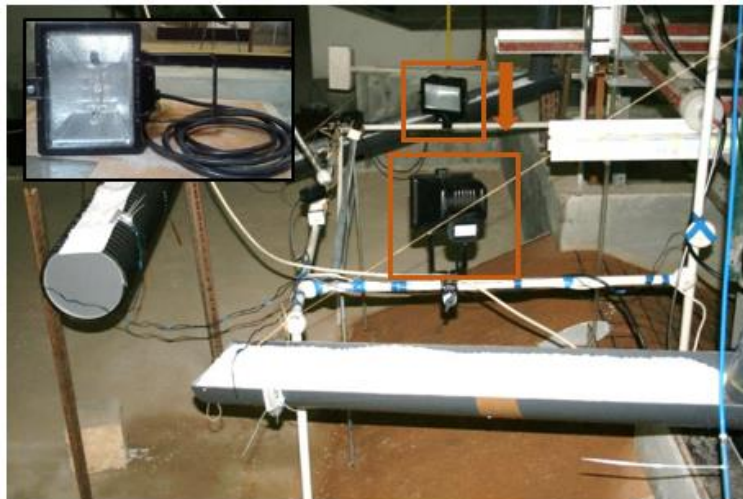
Figura 4.20 - Posicionamento dos holofotes em relação às barragens. Pormenor do holofote.

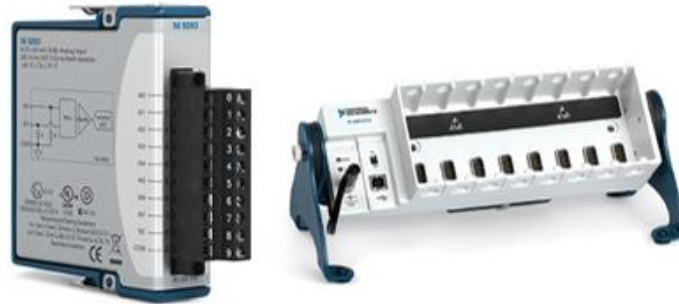
Figura 4.23 – Esquerda: Placa de aquisição de sinal das sondas acústicas (DAQ - NI 9203 - IST); Direita: chassis de alimentação da placa (NI cDAQ - 9172 - CIC).

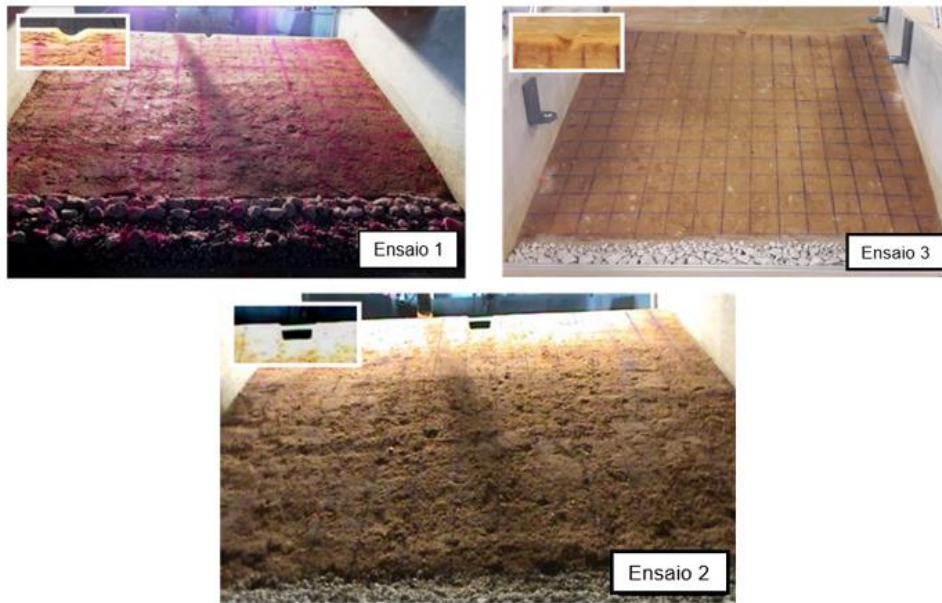
Figura 5.1 - Vista frontal das barragens construídas e canal piloto. Ensaio 1 e Ensaio 3 (*Kinect Sensor*) - geometria triangular. Ensaio 2 - geometria retangular;

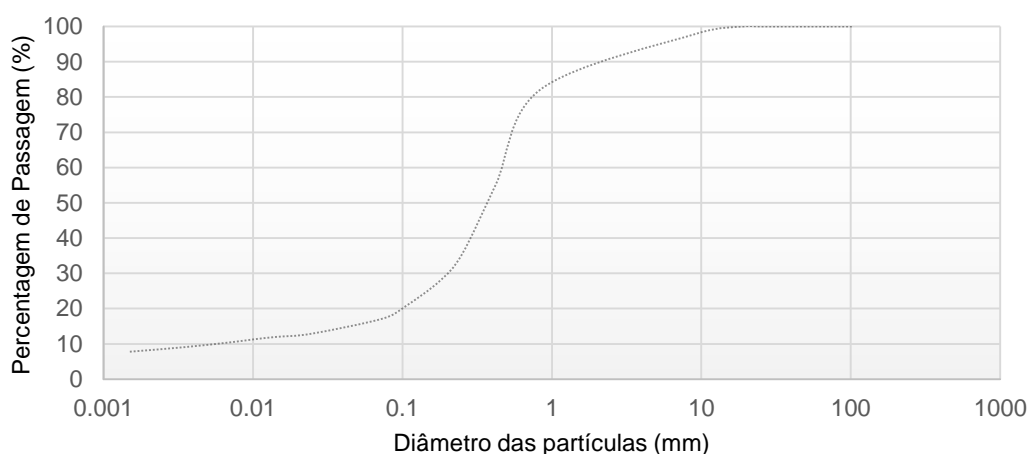
Gráfico 5.1 - Representação da Curva Granulométrica (Santos, 2016).

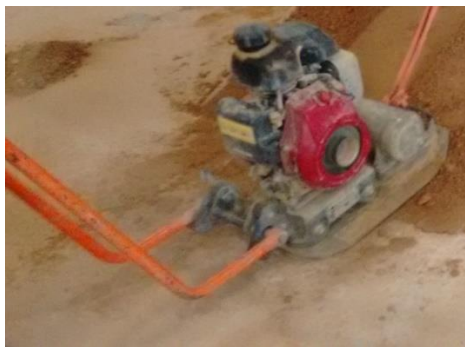
Figura 5.3 - Compactador PC1010 da *Euro Shatal* utilizado na compactação do aterro.

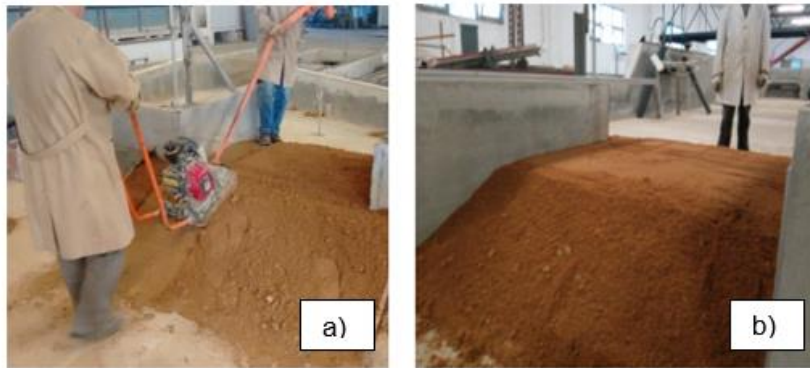
Figura 5.4 - a) Processo de compactação da 3.^a camada da barragem; b) Morfologia do aterro após a compactação da 4.^a camada.

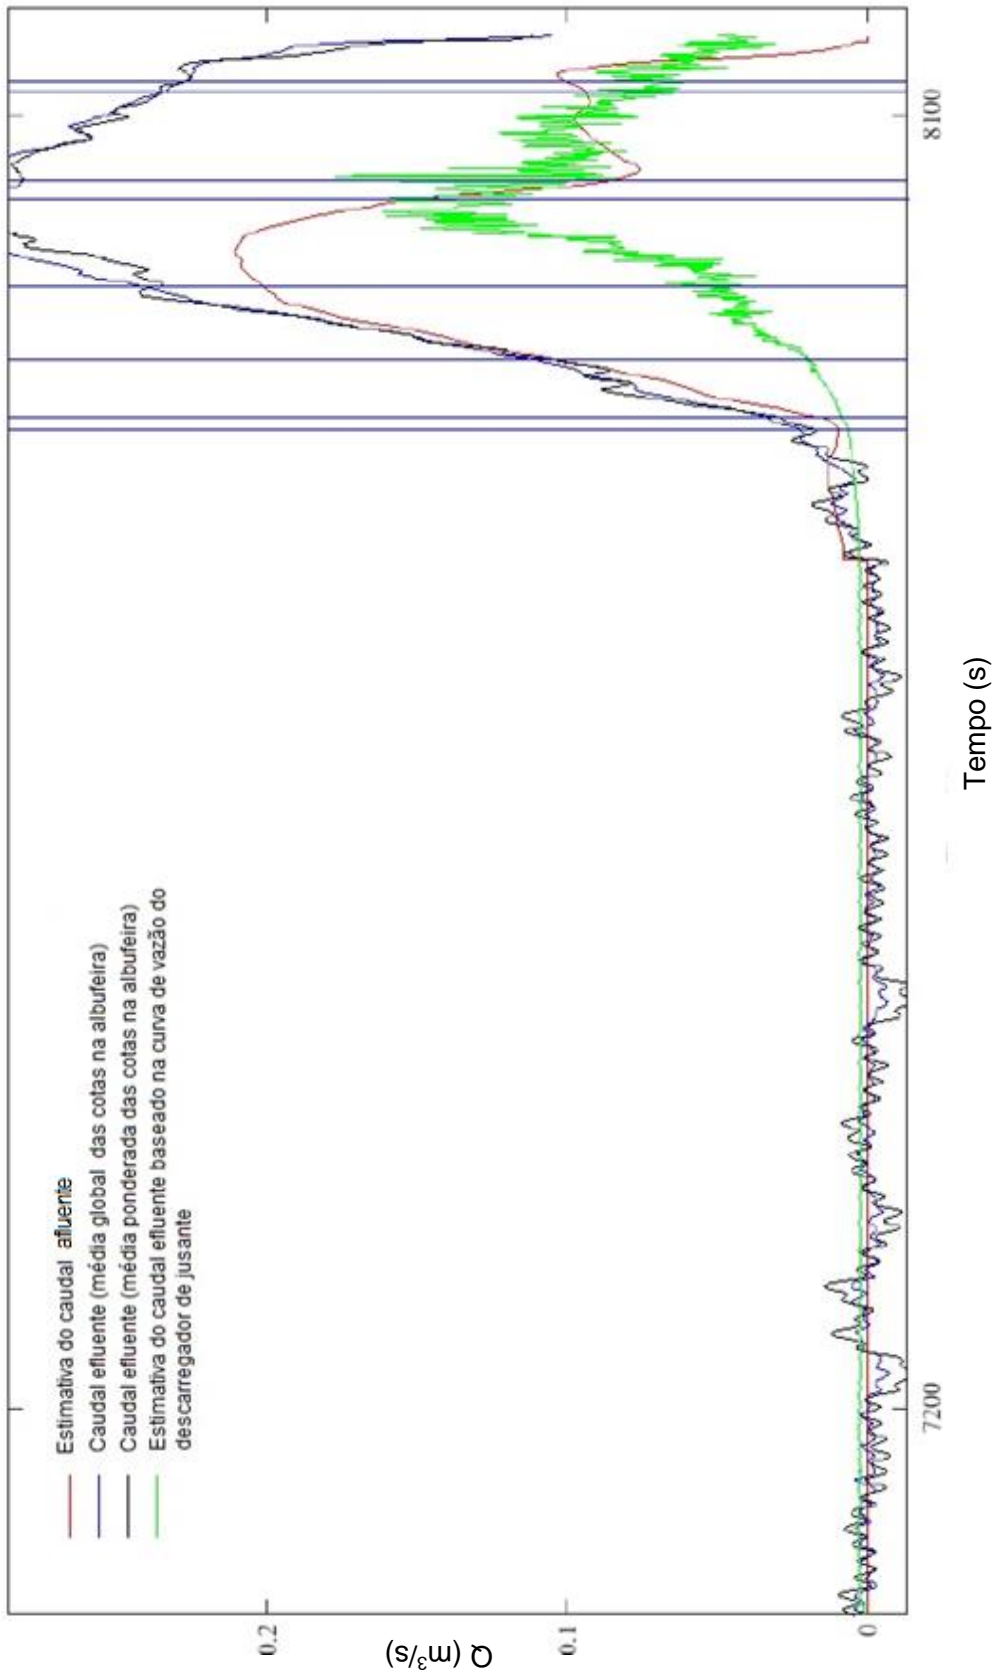
Gráfico 6.1 - Hidrograma Efluente da brecha - Ensaio 1.

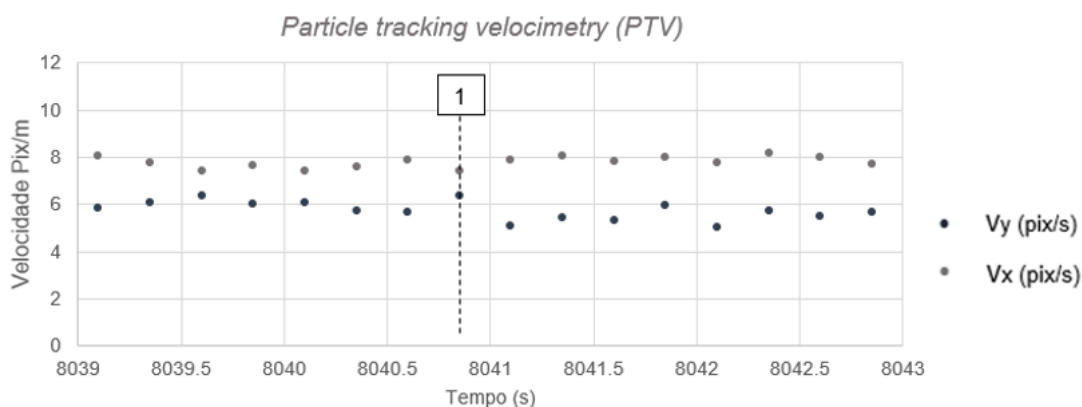
Gráfico 6.7 - Variação da velocidade em Pix/s das partículas de poliestireno durante o intervalo definido. Ponto 1 – Instante onde se processa a queda do bloco do aterro ($t=8041,22s$).

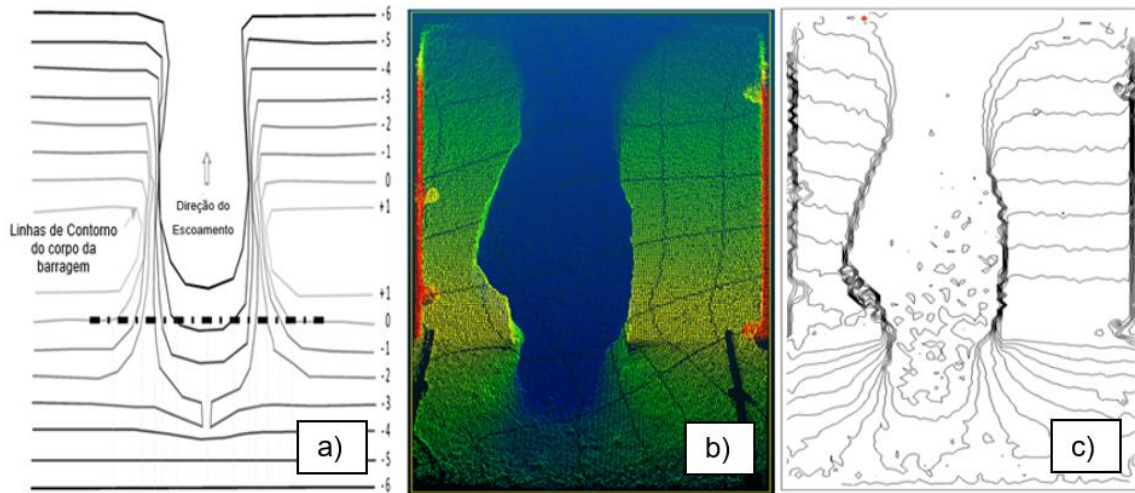
Figura 6.14 – Planta da Evolução da Brecha de rotura. a) Morfologia idealizada; b) Morfologia medida com o Kinect Sensor, c) Dados do Kinect na forma de mapas de contornos.
