## **Construção de Obras de Arte sobre o Rio de Coima**

**Trabalho Final de Mestrado para obtenção do grau de Mestre  
em Engenharia Civil – Perfil de Estruturas**

O presente relatório de estágio enquadra-se no âmbito do Trabalho Final de Mestrado inserido no curso em Engenharia Civil, do perfil de Estruturas, do Instituto Superior de Engenharia de Lisboa. Como tal, foi realizado um estágio com o período total de vinte e quatro semanas, pela empresa LENA – Engenharia, integrado na obra pública da Subconcessão do Baixo Tejo – Estradas de Portugal, correspondente ao Trecho 4 – Laranjeiras - Coina, mais precisamente, nos Viadutos de Coina 2 e Pontão sobre o Rio de Coina.

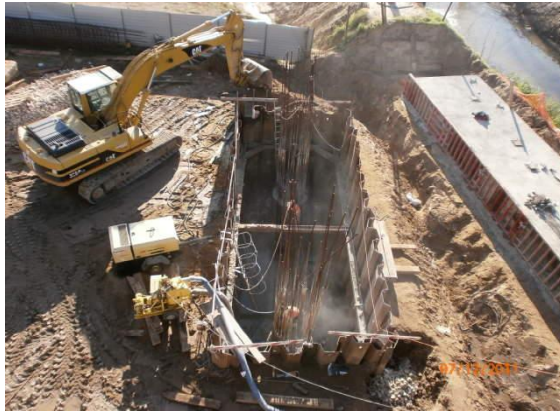
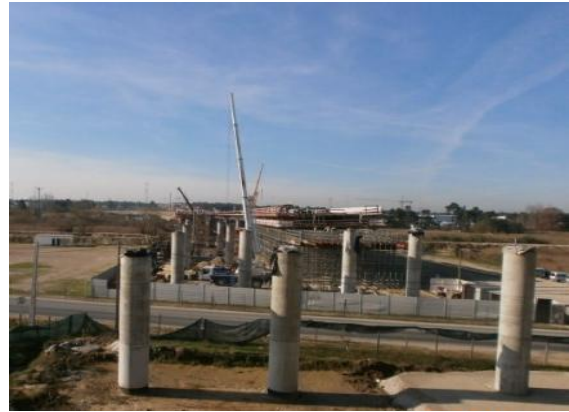
- Escavação localizada para futura execução do saneamento e execução do lintel fundação das estacas do alinhamento P8 do viaduto direito;
- Encontros praticamente concluídos, excepto 2ª fase (muro de testa, cachorros e lajes de transição);
- Os tabuleiros (direito e esquerdo) encontravam-se concluídos até ao 6º e 8º tramo, respectivamente.

Imagem 1 - Estado construtivo do Viaduto Coima 2 no início do estágio

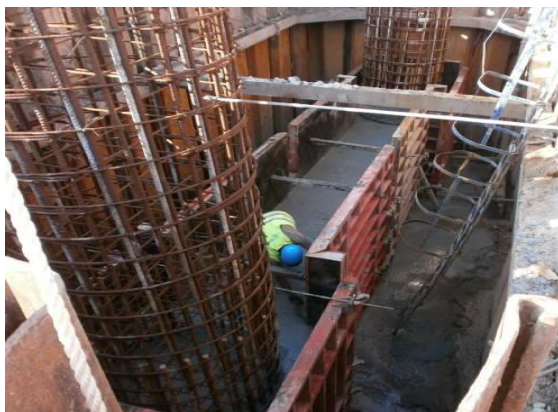
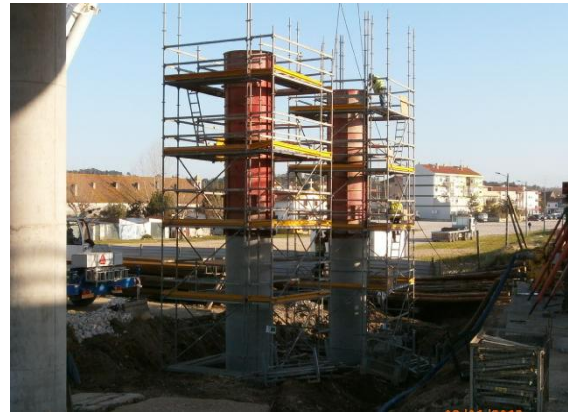
- Conclusão do saneamento do topo das estacas;
- Armação, cofragem e betonagem do lintel de fundação e 1ª, 2ª e 3ª fase dos pilares P8;

Imagem 2 - Betonagem do lintel de fundação (à esquerda) e cofragem do 3º troço dos pilares (à direita)

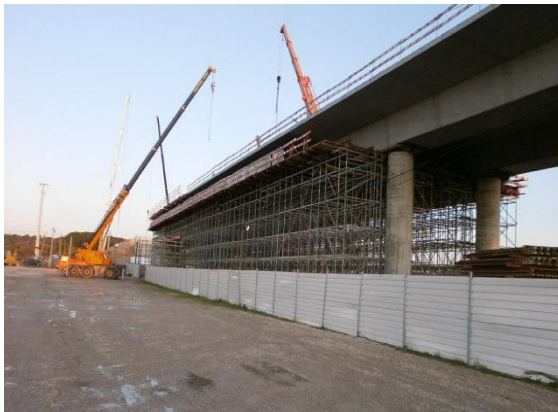
A aplicação do cimbre ao solo contínuo nos tramos 9º, 10º e 11º e cimbre constituído por torres e vigas no 12º tramo devido ao condicionante rodoviário.

**Imagem 3 - Cimbre ao solo contínuo (à esquerda) e cimbre em torres e vigas (à direita)**

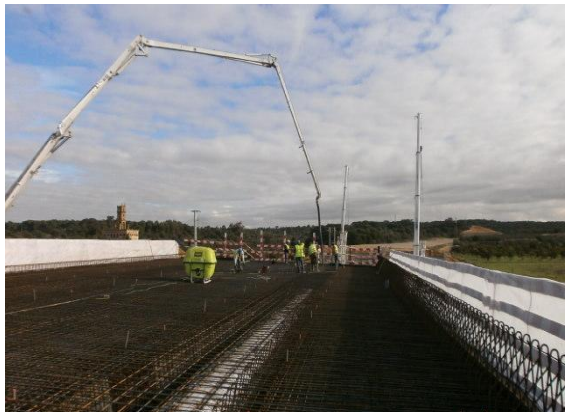
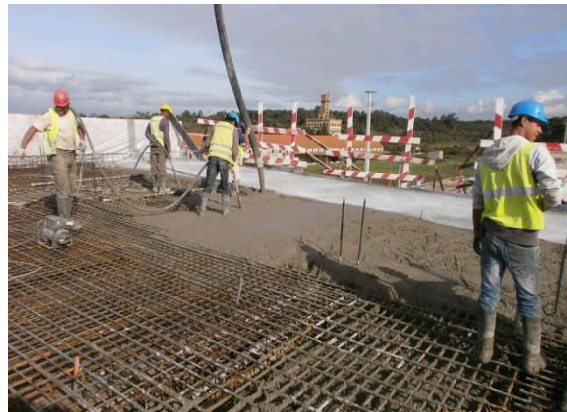
**Imagem 4 - Betonagem do 10º tramo do viaduto esquerdo**

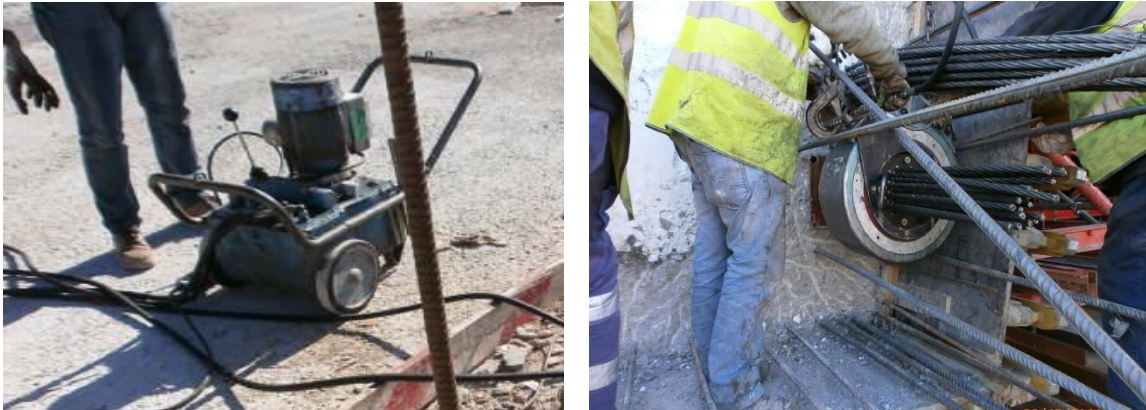
Imagem 5 - Tensionamento dos cabos de pré-esforço (Bomba e macaco hidráulico para o tensionamento, à esquerda e direita, respectivamente)

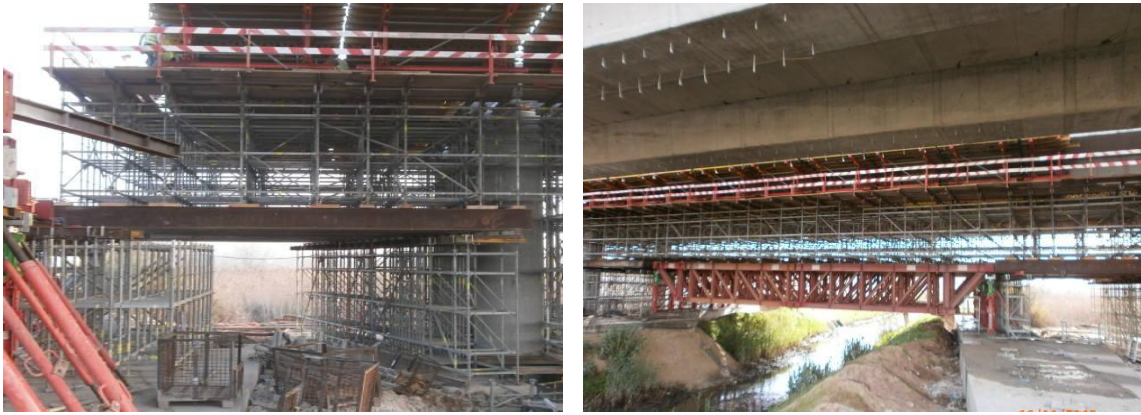
- Execução dos tramos 7º, 8º e 9º. Recorrendo a cimbra ao solo contínuo no 7º e 9º tramo e no 8º tramo recorrendo a cimbra constituído por torres e vigas (devido ao condicionamento dos taludes do Rio), e para superar o vão sobre o Rio em asnas metálicas;

Imagem 6 - Cimbra constituído por torres e vigas (à esquerda) e sobre o Rio em asnas metálicas (à direita)

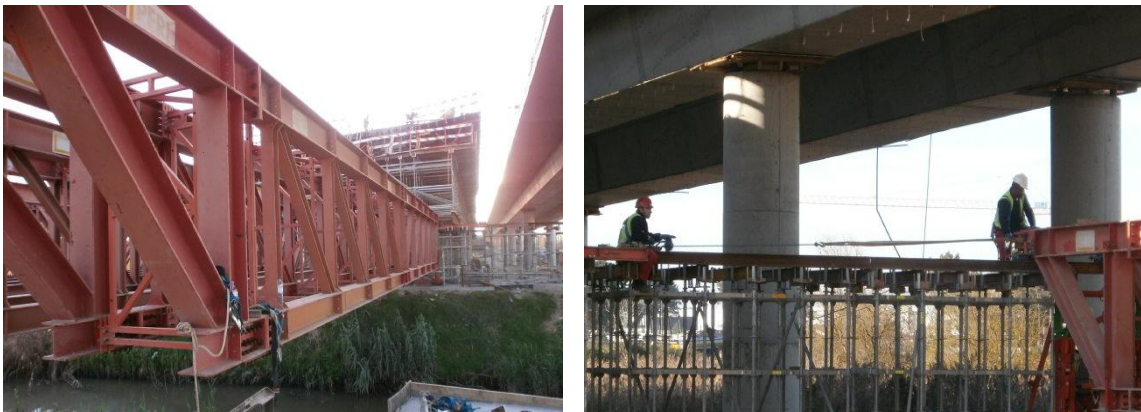
- Execução de maciços de suporte as asnas metálicas;
- Deslocação das asnas metálicas do tabuleiro esquerdo para o direito;

Imagem 7 - Deslocação das asnas do tabuleiro esquerdo para o direito, numa primeira fase por cimbra e tensores

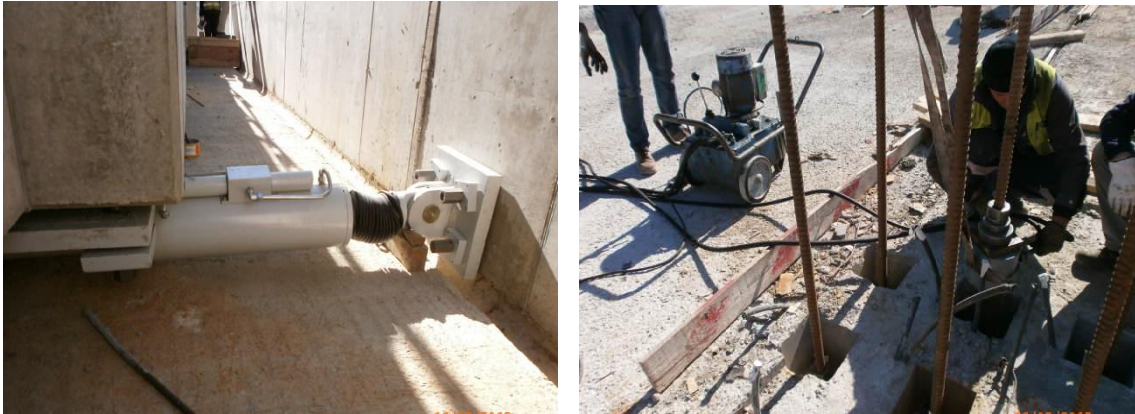
- Colocação dos anti-sísmicos hidráulicos (dissipadores), aplicação da tensão nos varões de aço e injeção de calda de cimento nas bainhas no encontro 1.

Imagem 8 - Dissipador (à esquerda) e tensão nos varões de aço (à direita)

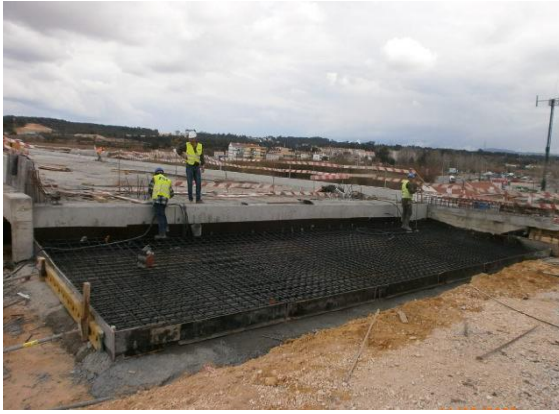
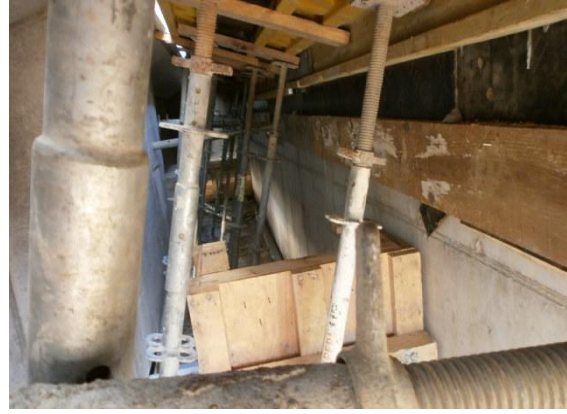
- Colocação dos dissipadores, aplicação da tensão nos varões de aço e injeção de calda de cimento nas bainhas no encontro 2.
- Armação, cofragem e betonagem da 2ª fase dos encontros (muros de testa, cachorros e lajes de transição);

**Imagem 9 - Betonagem da laje de transição (à esquerda) e cofragem (no interior do encontro) do muro de testa e cachorro (à direita)**

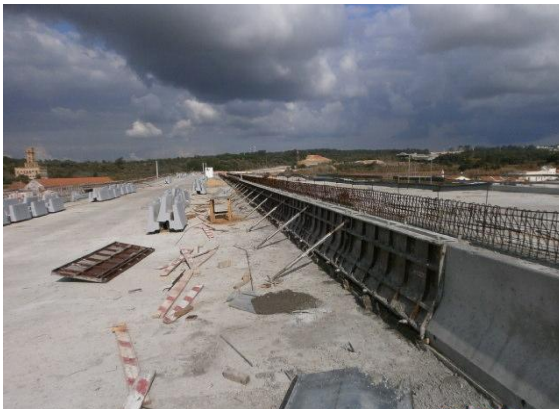
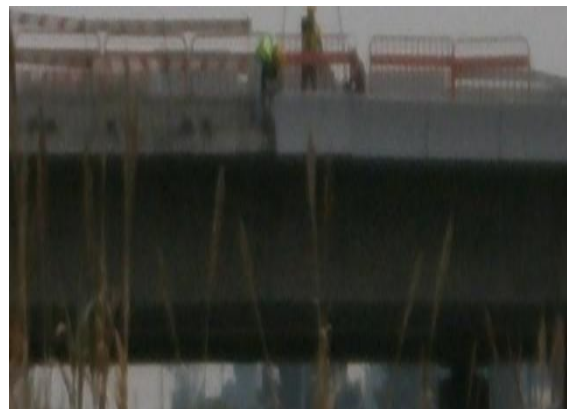
- Cofragem e betonagem do lancil e do New-Jersey;
- Colocação das cornijas;
- Colocação dos guarda-corpos;

**Imagem 10 - Cofragem do new-jersey (à esquerda) e colocação nas cornijas (à direita)**

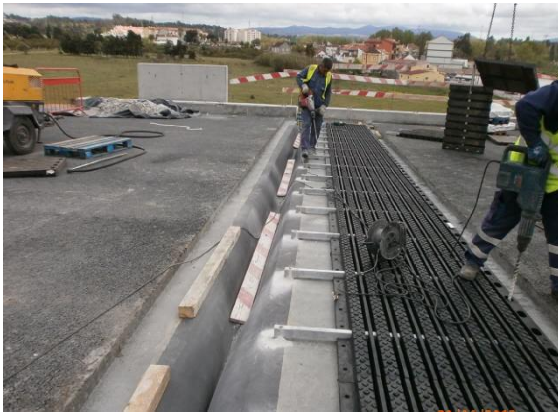
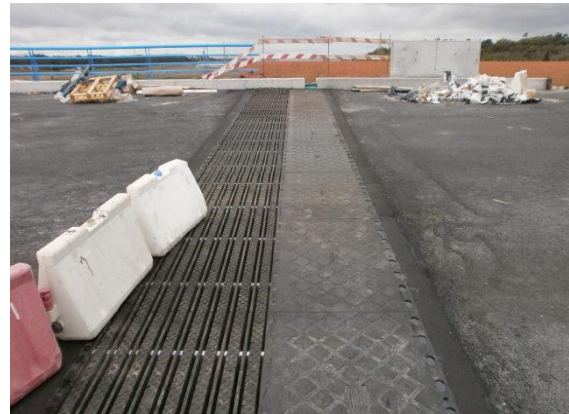
- Colocação das juntas de dilatação em ambos os encontros;

Imagem 11 - Colocação das juntas de dilatação

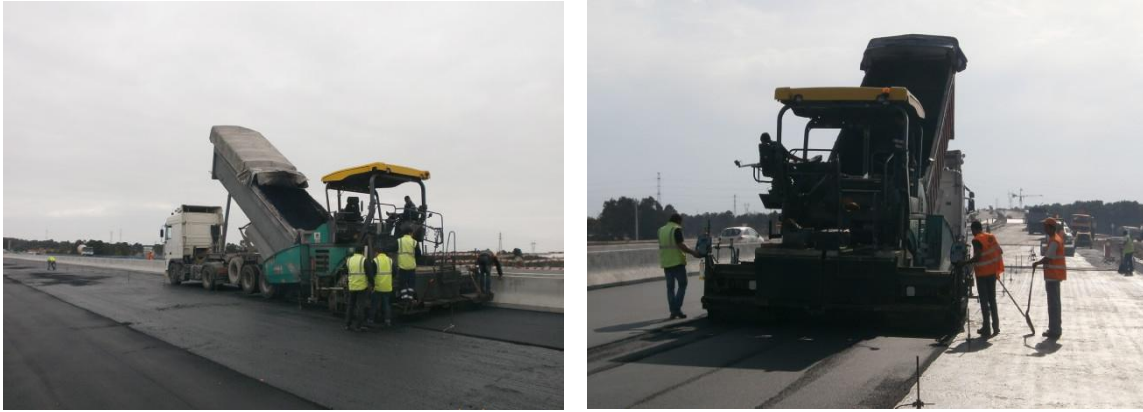
**Imagem 12 - Pavimentação, estrato de desgaste**

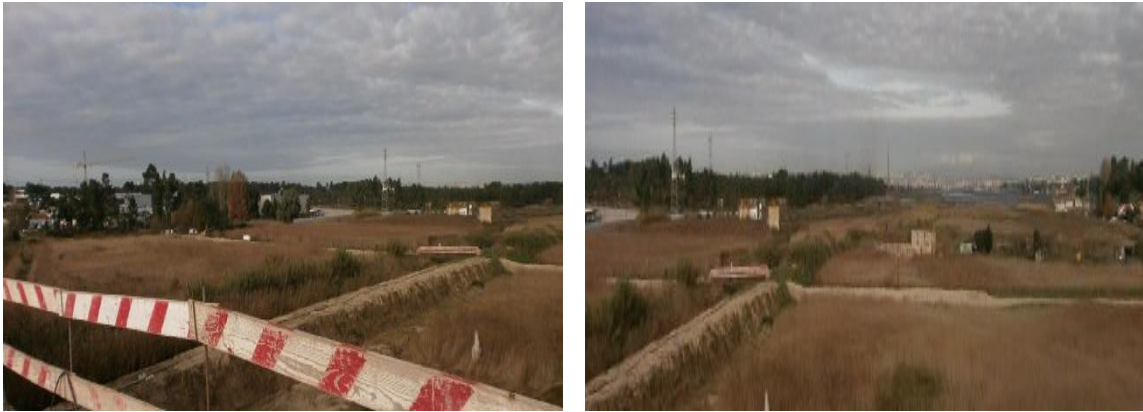
- Execução de um estrato em rachão e tout-venant sobre uma membrana em geotêxtil, em toda a extensão da implantação da obra;

Imagem 13 - Estado construtivo do Pontão no início do estágio. Visualização do estrado em rachão e tout-venant

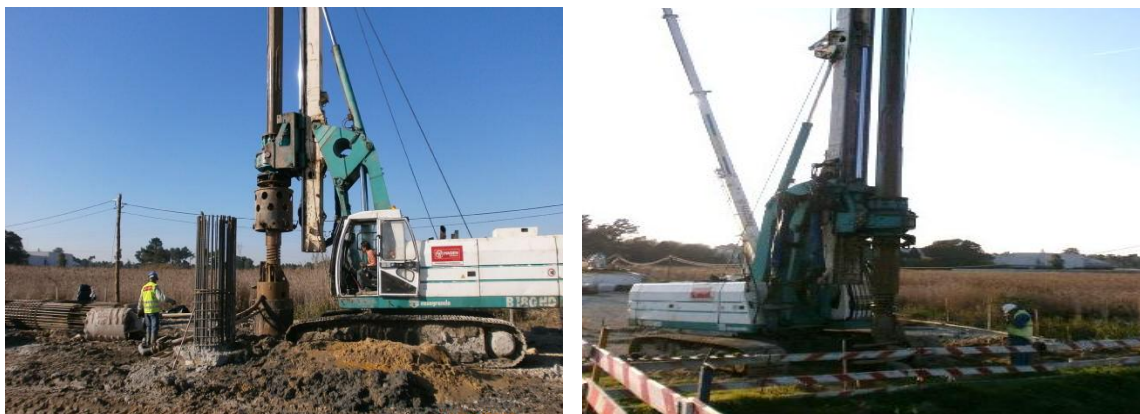
- Escavação das estacas com recurso a trado e a balde (utilizando fluído para estabilização das paredes do furo);

Imagem 14 - Escavação com recurso a balde (à esquerda) e a trado (à direita)

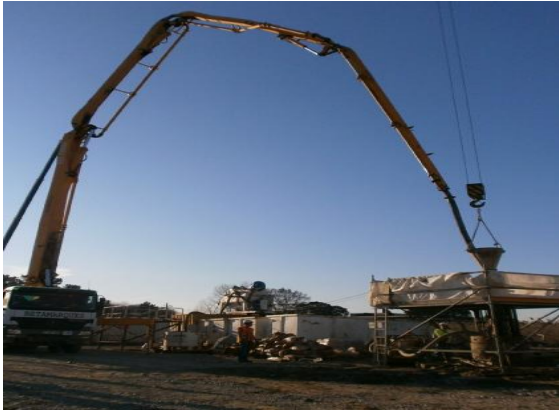
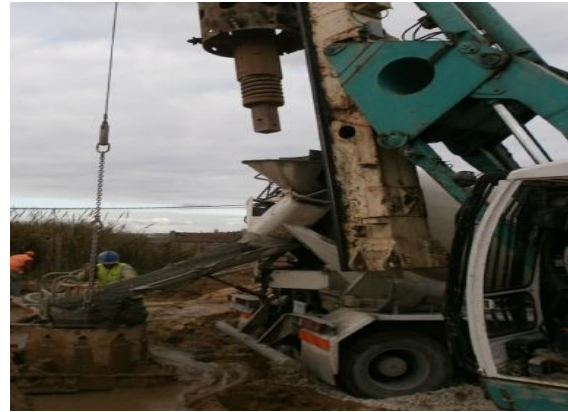
**Imagem 15 - Betonagem de uma estaca, com recurso a bomba, funil e tubo trémie (à esquerda) e por descarga directa com recurso a funil e tubo trémie (à direita)**

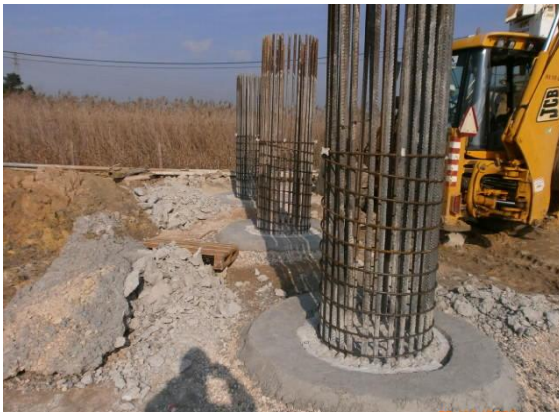
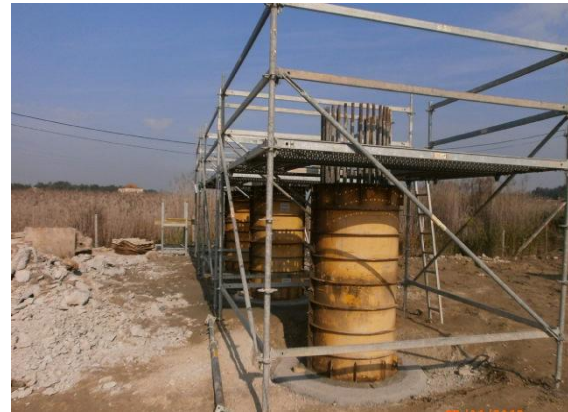
**Imagem 16 - Armadura dos pilares (à esquerda) e cofragem dos pilares (à direita)**

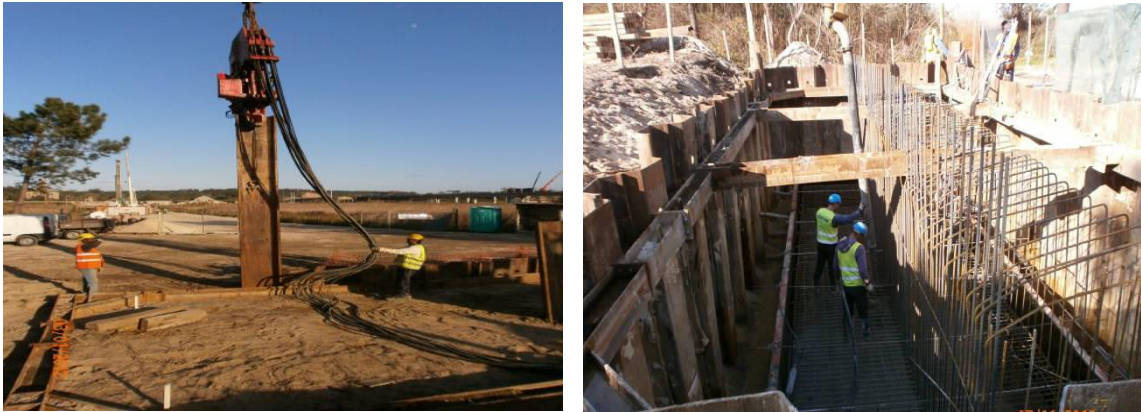
- Contenção periférica, escavação, armação, cofragem e betonagem da sapata e viga de estribo do encontro 1;

Imagem 17 - Cravação das estacas-prancha no solo (à esquerda) e betonagem da sapata do encontro 1

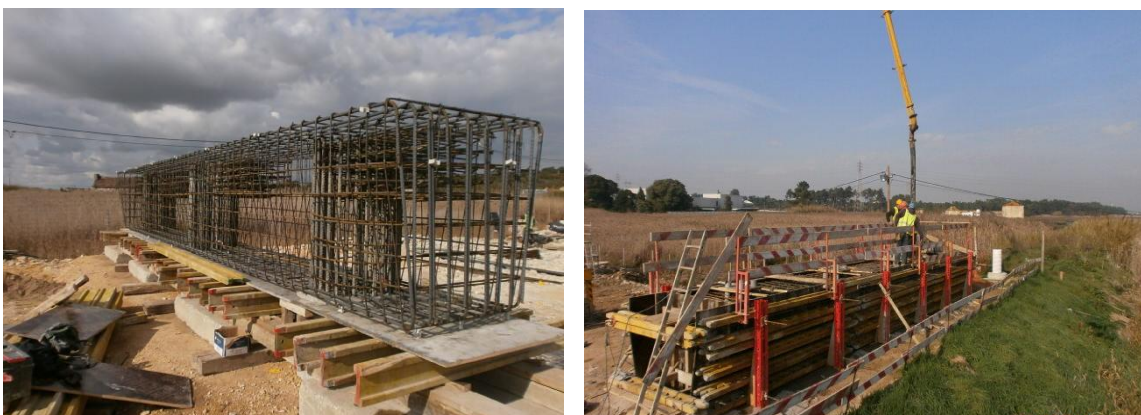
Imagem 18 - Armadura (à esquerda) e betonagem (à direita) da viga travessa

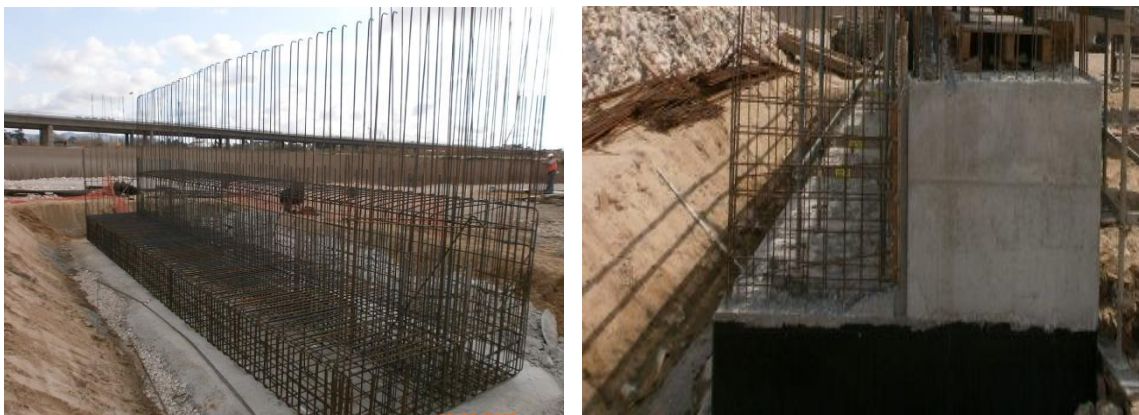
- Execução das vigas travessa dos alinhamentos P8, P9 e P10.
- Armação, cofragem e betonagem do maciço de encabeçamento e viga de estribo do encontro 2.

Imagem 19 – Armadura do maciço de encabeçamento e viga de estribo (à esquerda) e elementos betonados (à direita)

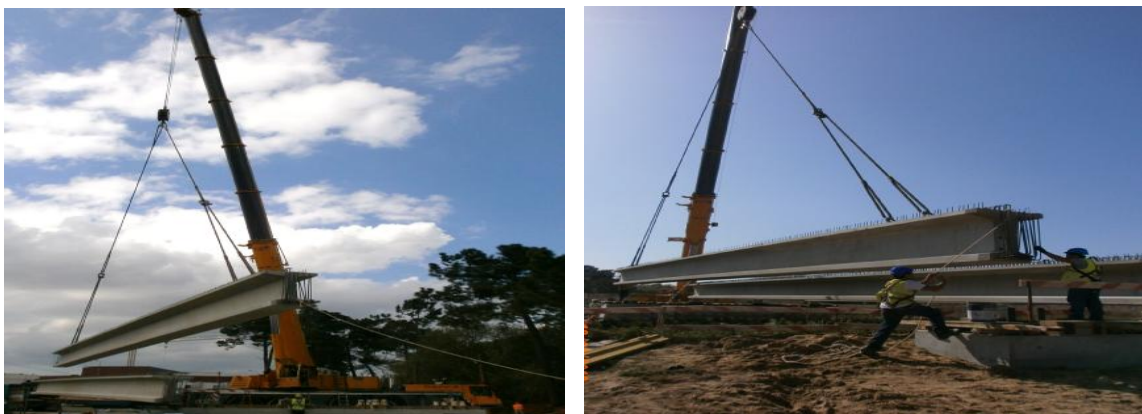
- Colocação dos aparelhos de apoio em todos os alinhamentos (alinhamento E1 ao E2);
- Cofragem de todos os fundos das carlingas;
- Colocação das vigas pré-esforçadas assente em aparelhos de apoio provisórios em todos os tramos;

Imagem 20 - Colocação das vigas pré-esforçadas

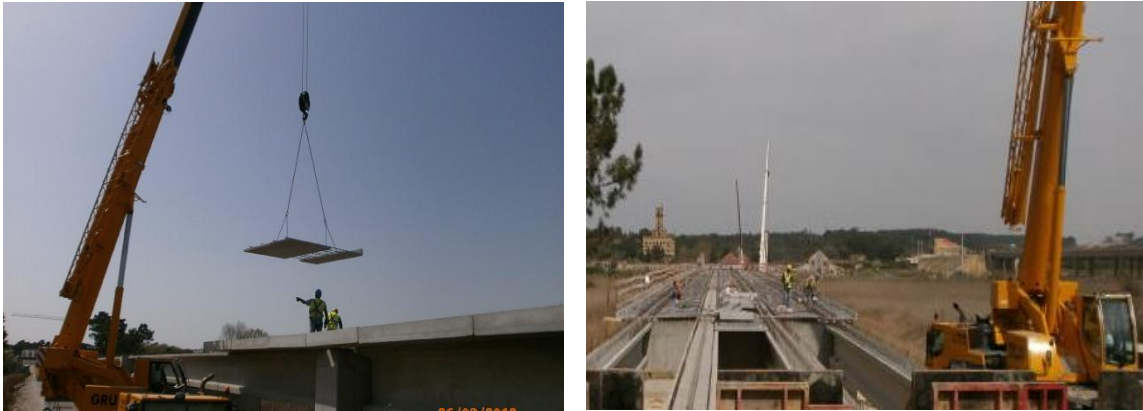
- Colocação das lajes pré-fabricadas do alinhamento E1 ao P7;

**Imagem 21 - Colocação das pré-lajes**

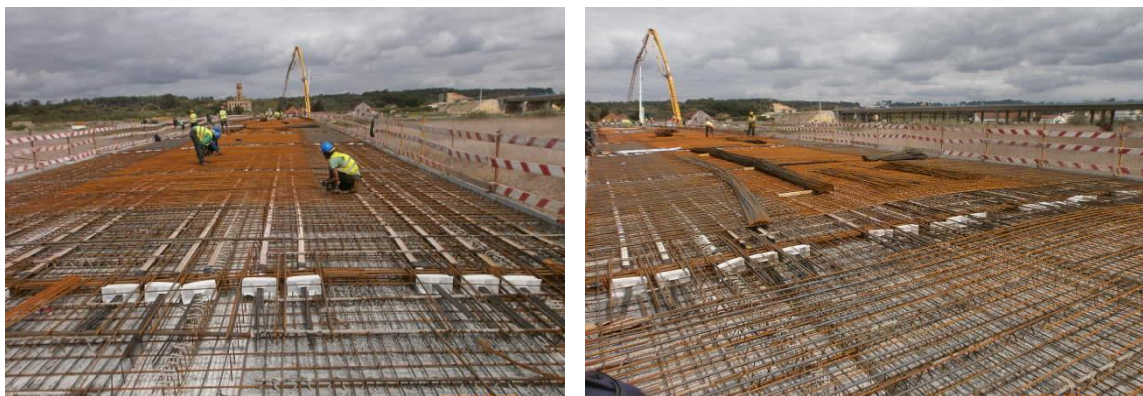
- Aplicação do aço ordinário e de pré-esforço no tramo E1 ao P6 e P7 ao E2;

**Imagem 22 - Aplicação do aço passivo e activo**

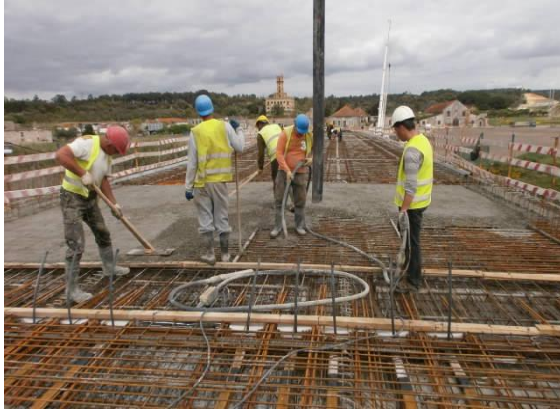
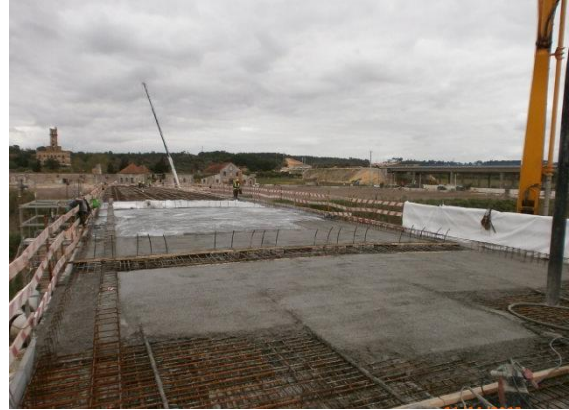
**Imagem 23 - Betonagem de um troço do tramo P5**

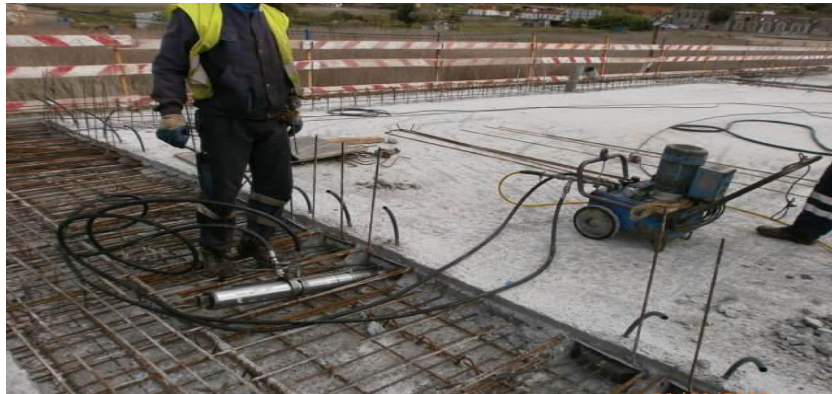
- Tensionamento dos cabos de pré-esforço e injeção da calda de cimento nas bainhas (em todos os alinhamentos);

**Imagem 24 - Tensionamento dos cabos de pré-esforço (Bomba e macaco hidráulico)**

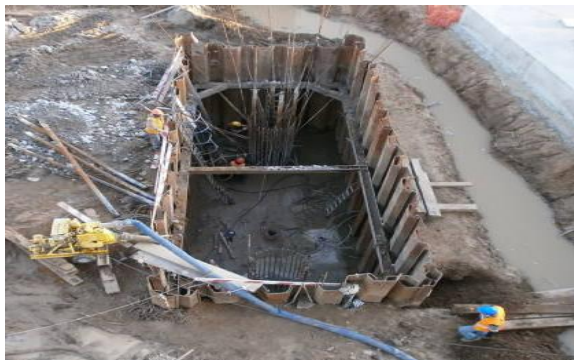
A betonagem do lintel de fundação foi condicionada pela existência do nível freático (cota variável consoante as marés) acima da cota do topo do lintel de fundação. Assim para que o nível freático não se tornasse condicionante tanto nos trabalhos realizados anteriormente (saneamento do topo das estacas, armação e cofragem do lintel), como também na betonagem, admitiu-se

como solução o rebaixamento do nível freático através de extracção da água

**Imagem 26 - Extracção da água através de maíolos mecânicos**

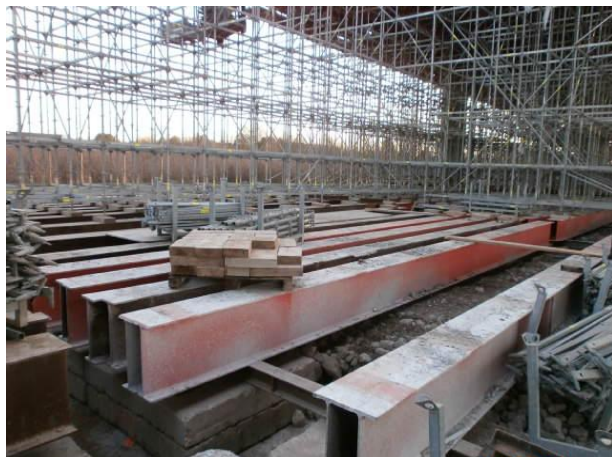
Imagem 27 - Cimbra sobre vigas metálicas

No 7º tramo, as dificuldades encontradas foram em relação ao solo (areia-lodosa com nível freático à cota), com pouca capacidade de carga. As soluções propostas foram conceber uma plataforma em tout-venant ou conceber transversalmente plataformas em betão armado espaçadas longitudinalmente de 10 metros (transmitindo as cargas indirectamente ao solo por estacas de madeira) recebendo as cargas através de perfis metálicos em I, que por sua vez são transmitidas pelo cimbra. Os

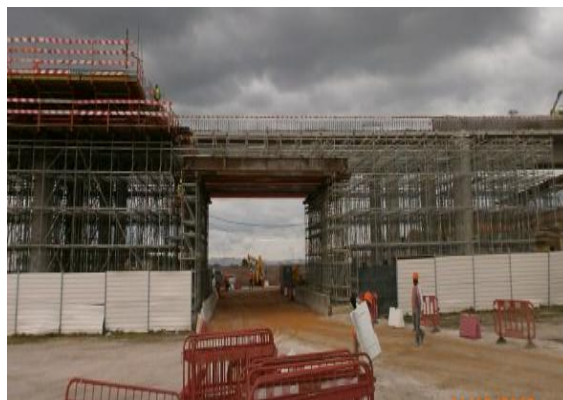
Imagem 28 – Cimbre contínuo com pórtico vigado

No 11º tramo, as dificuldades em relação ao solo foram semelhantes ao 10º tramo, ao qual se optou pela mesma solução. Ainda houve a necessidade de criar um pórtico de 6 metros de largura, para desvio de trânsito na betonagem do 12º tramo (tramo sobre a EN10-3). O pórtico foi semelhante aos utilizados para vencer os taludes do Rio, constituído por duas torres em cimbre de altura simétrica, ligado por perfis metálicos em I.

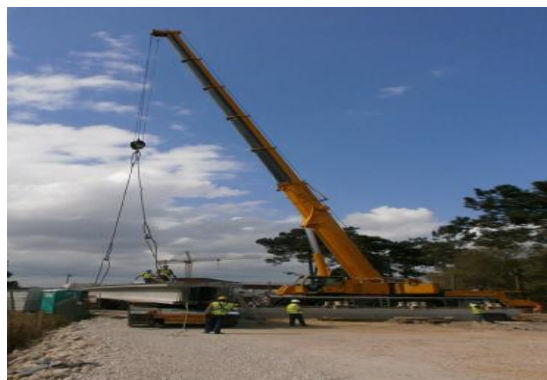
Já na betonagem das carlingas dos alinhamentos P6 e P7, o condicionamento teve como causa o camião de transporte de vigas, obstruindo a passagem do camião-bomba e autobetoneiras, só libertando a passagem no momento em que se faziam as trocas de camiões. A solução foi efectuar as betonagens das carlingas nesse intervalo (momento da troca de camiões de transporte) ou no final do período de colocação das vigas.

**Imagem 29 - Obstrução da passagem pelo camião de transporte de vigas**

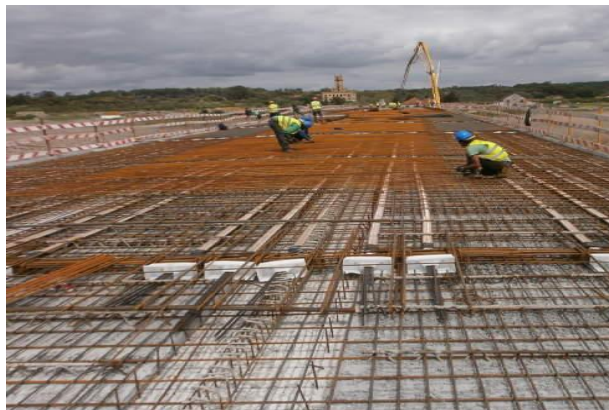
Relativamente ao traçado em planimetria, as dificuldades encontradas foram relativas às treliças das pré-lajes que influenciaram o traçado rectilíneo das bainhas em planta. A solução adoptada foi cortar e/ou reposicionar as treliças de modo a não afectar o traçado.

**Imagem 30 - Aplicação do aço activo e passivo no tabuleiro. Podemos constatar que existe um pequeno desvio na bainha (da direita) do pré-esforço, causada pelas treliças das pré-lajes**

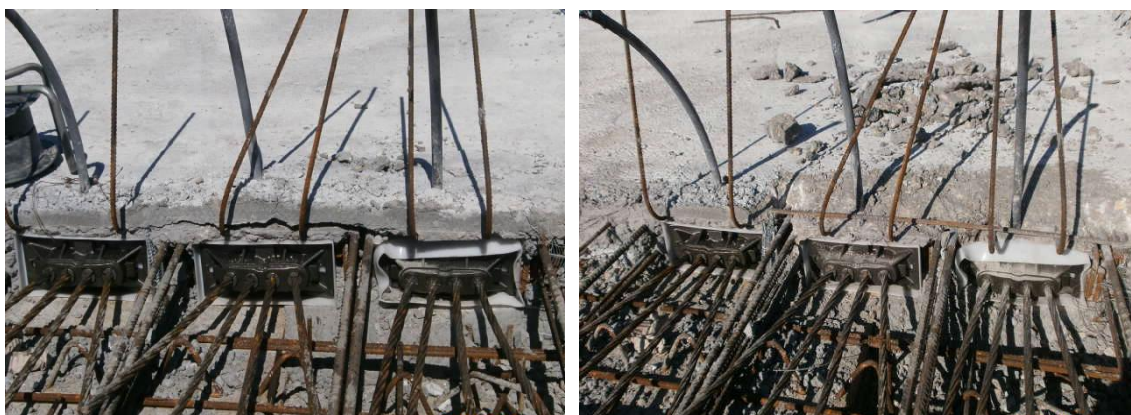
Em relação à penetração das ancoragens no betão, teve como causa o betão colocado na laje do alinhamento P6, apresentar um slump muito próximo do limite máximo (21 cm) para este tipo de classe de betão, o que originou junto das ancoragens uma impregnação imperfeita, conduzindo à criação de “chochos” (provocando resistência diminuída), provocando uma pequena penetração de algumas ancoragens, no momento de aplicação do tensionamento dos cabos de aço. A solução adoptada foi suspender os trabalhos de tensionamento, clarificar todas as zonas imperfeitas, encher os vazios com uma calda de cimento de alta resistência (SIKA GROUT), e depois de adquirir presa voltar a tencionar os cabos.

Imagem 31 - Penetração das ancoragens (à esquerda) e clarificação das zonas imperfeitas (à direita)
