Caracterização do modo de Fratura em Punções numa Ferramenta de Estampagem

Dissertação para obtenção do grau de Mestre em Engenharia Mecânica, na Área de
Especialização de Manutenção e Produção

Characterization of the Fracture mode in Punches in a Stamping Tool

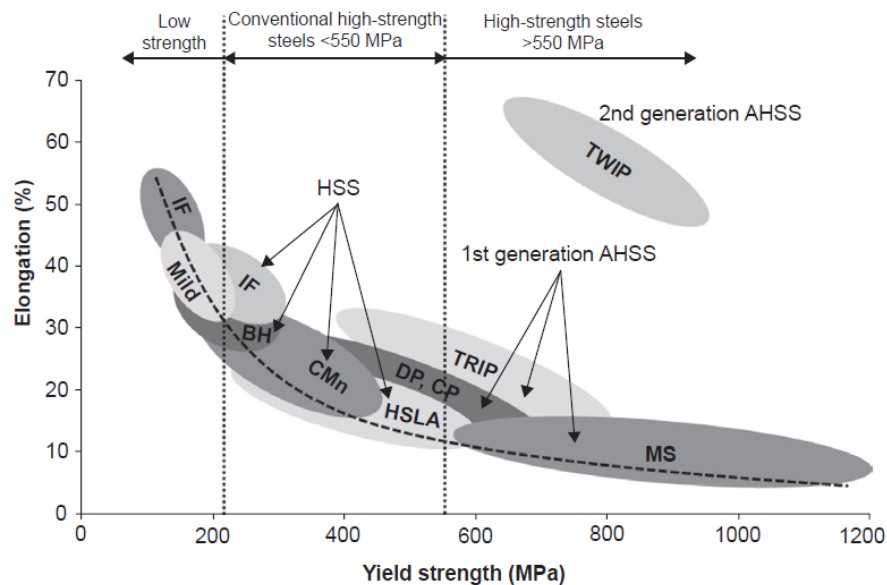
Figura 2-2 – Relação Tensão de Cedência - Alongamento dos aços macios, HSS e AHSS (Hilditch et al., 2015).

Estes materiais foram desenvolvidos para responder às crescentes exigências da indústria automóvel, que visa não só aumentar a eficiência energética e a segurança dos veículos, mas também reduzir o peso bruto dos mesmos sem comprometer os critérios acima mencionados. Os HSS e AHSS são materiais essenciais para alcançar esses objetivos, dada a sua elevada capacidade de absorção de energia em caso de impacto, baixa densidade, elevada resistência mecânica e boa ductilidade, características que permitem o seu processamento por estampagem, como ilustrado na Figura 2-2.

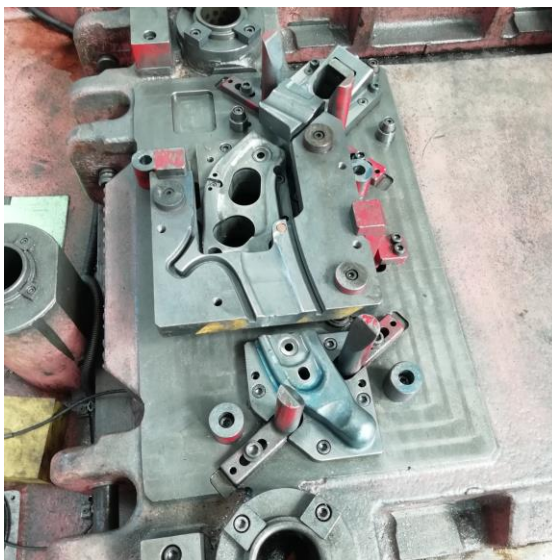
Figura 3-14 - Matriz inferior do processo de corte.

As arestas do pisador e da matriz inferior [no furo onde passa a punção] não são arredondadas. São arestas vivas que, para a natureza da operação, são essenciais para provocar o rompimento.

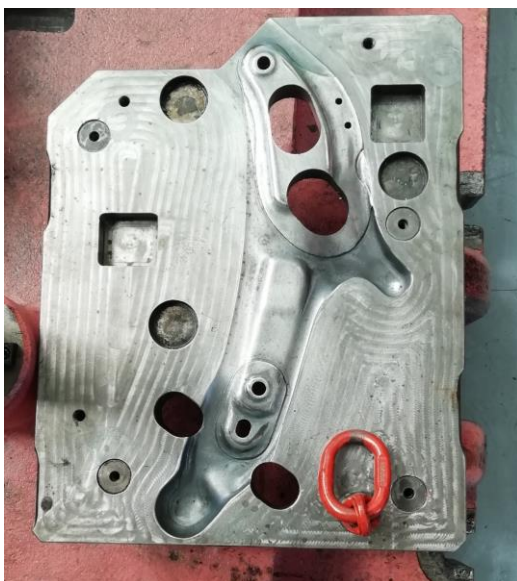
Figura 3-15 - Pisa do processo de corte.

Na Figura 3-15 é visível o pisador. O pisador, realiza força (normalmente corresponde a 10% da força de corte) para assegurar o encosto e promover o máximo constrangimento da peça de maneira a evitar qualquer movimento da mesma durante a operação.

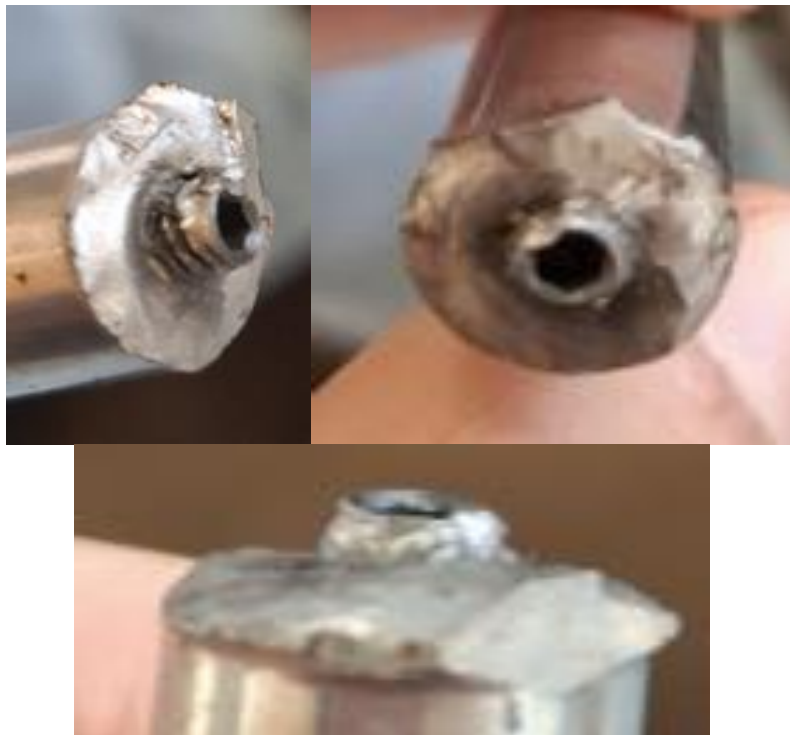
Figura 3-16 – Vista detalhada da 1ª Fratura.

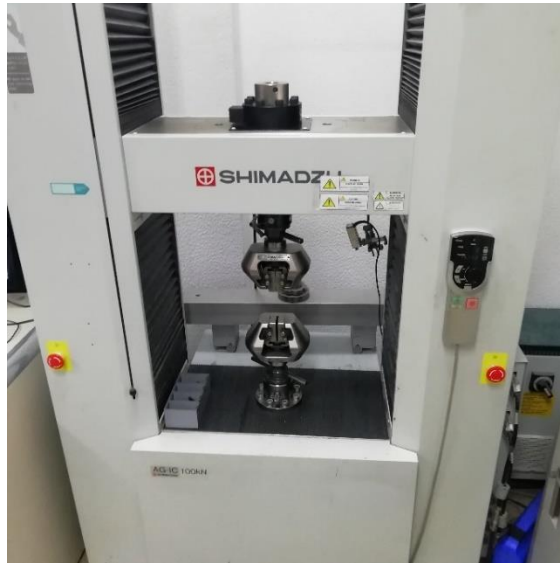
Figura 4-1 - Equipamento Shimadzu AG-IC 100kN para realização dos ensaios de tração.

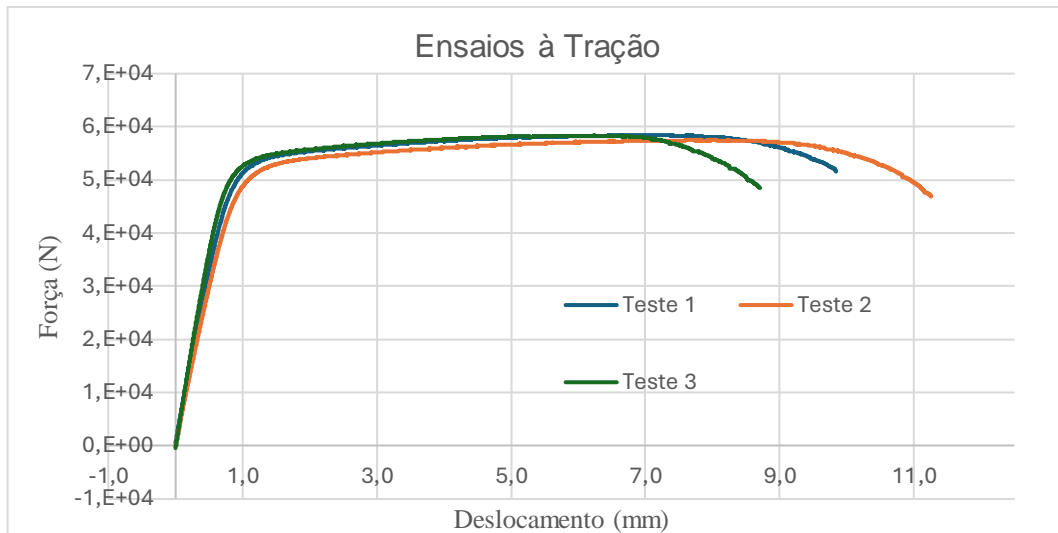
Figura 4-7 - Ensaio à tração realizados no IST.

As curvas geradas pelos ensaios encontram-se visíveis na Figura 4-7. Os *outputs* do equipamento envolviam tempo (segundos), número total de ciclos, carga (*Newtons*) e, por fim, a posição linear (mm).

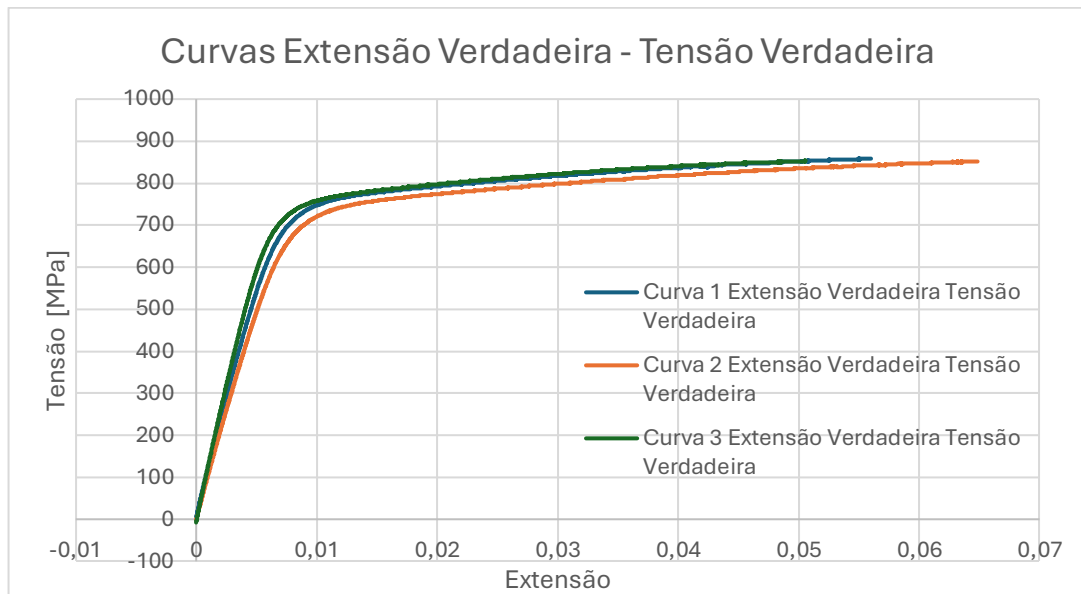
Figura 4-8 - Curvas Extensão Verdadeira - Tensão Verdadeira, dos testes 1, 2 e 3

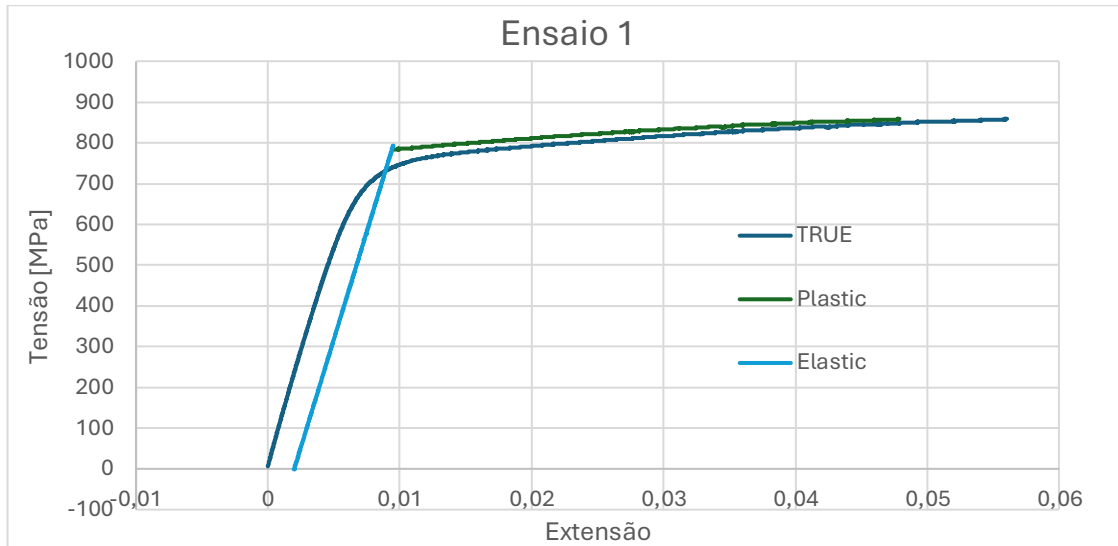
Figura 4-9- Gráficos de extensão verdadeira- Tensão verdadeira, curva plástica e curva elástica do Ensaio 1.

Este desvio é explicado pelos valores de baixa magnitude no domínio elástico, que provocaram um deslocamento da curva e resultaram nesse desvio. Dar nota que a curva plástica será utilizada posteriormente na parte de simulação.

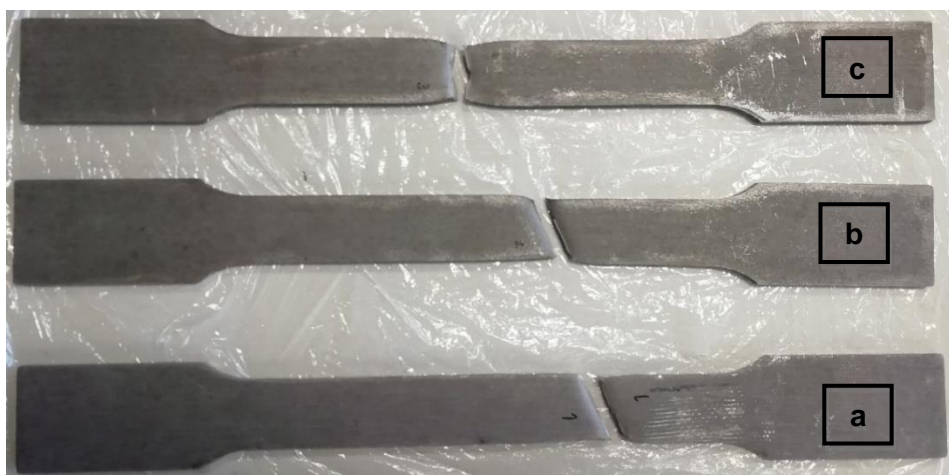
Ao analisar a fratura nos três provetes, constatou-se que a fratura ocorreu em posições diferentes em cada caso. Além disso, observou-se que os provetes 1 e 2 fraturaram com um ângulo, que não foi medido, enquanto o provete 3 fraturou perpendicularmente ao sentido de expansão, conforme visível na Figura 4-10.

Figura 4-10 - Provetes fraturados [a] provete 1, b) provete 2, c) provete 3].

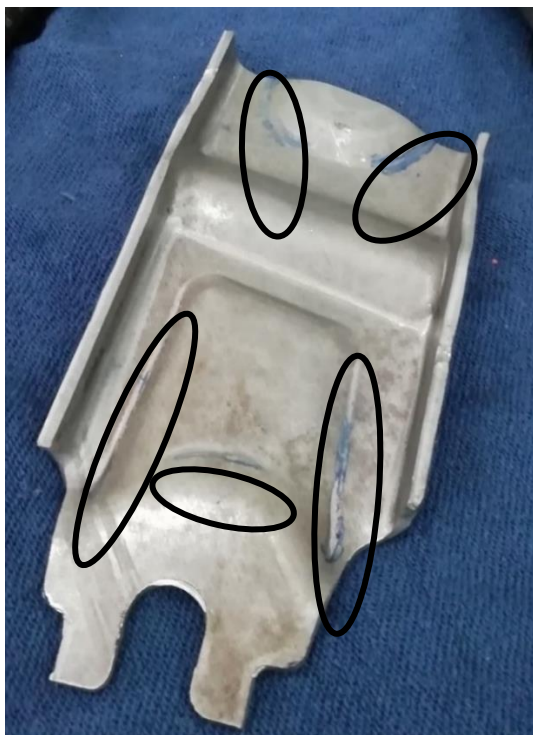
Após o levantamento e análise dos resultados, constatou-se que a tinta depositou-se apenas nos raios de curvatura dos perfis embutidos, tal como se verifica na Figura 4-21. Foi ainda verificada uma pequena quantidade de tinta depositada nas abas. Isto indica que os raios estão estrangidos e que os planos estão levantados e possivelmente encurvados. Isto pode dificultar o encosto à matriz pelo pisador pelo facto de o material estar estrangido nos raios, dificultando o deslocamento do material e encosto.

Figura 4-21 – Delimitação de zonas onde ocorre contacto entre a matriz e a peça.

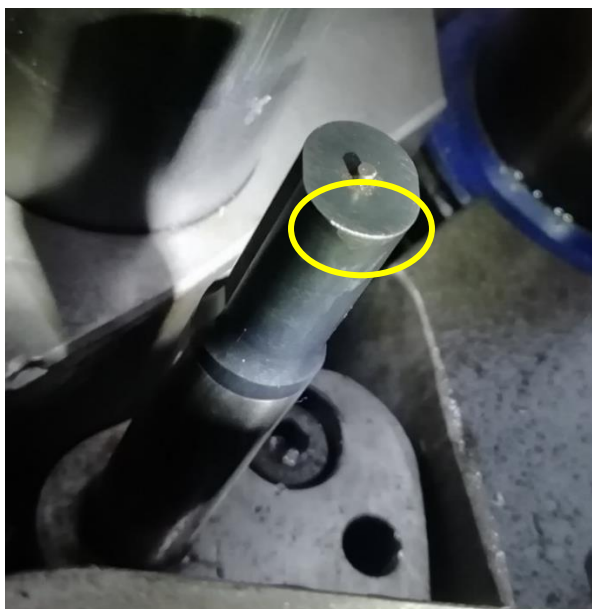
Durante a análise do punção, realizada durante operações de manutenção, constatou-se que um dos lados apresentava um desgaste extremo (Figura 4-23), claramente indicativo de desgaste abrasivo. A mancha observada pela falta de revestimento possuía um comprimento de quase 3 mm. Em relação à aresta de corte, não foi observado arredondamento, pelo menos macroscopicamente, exceto na zona onde ocorreu o desgaste. A guia do sistema de extração não demonstrava nenhum tipo de falha ou sinal de desgaste. No restante da aresta e na face do punção, não foi verificado nenhum desgaste adicional.

Figura 4-23 - Demonstração do desgaste no punção.

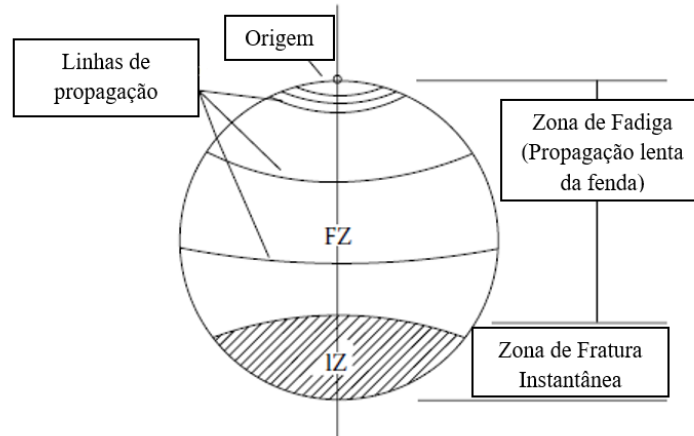
Seguindo o (P.E. Sachs, 2021), um componente que tenha falhado devido a fadiga, deve possuir um aspeto semelhante ao ilustrado na Figura 4-29. Para além do mais, pode combinar-se a análise da fratura nas ferramentas com as várias etapas da lei de Paris.

Figura 4-29 - Esquemática do aspeto de uma falha por fadiga (P.E. Sachs, 2021).

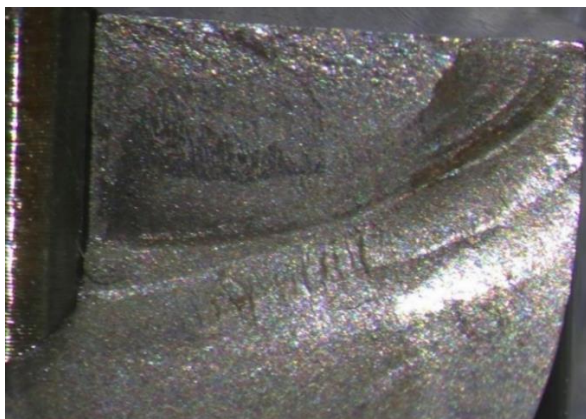
Figura 4-32 - Ampliação da Zona de Iniciação (Zona 1) da Amostra A.

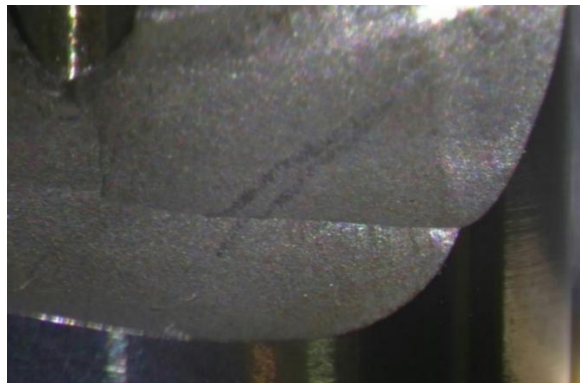
Figura 4-34 - Zona de rotura (zona 3) da Amostra A.

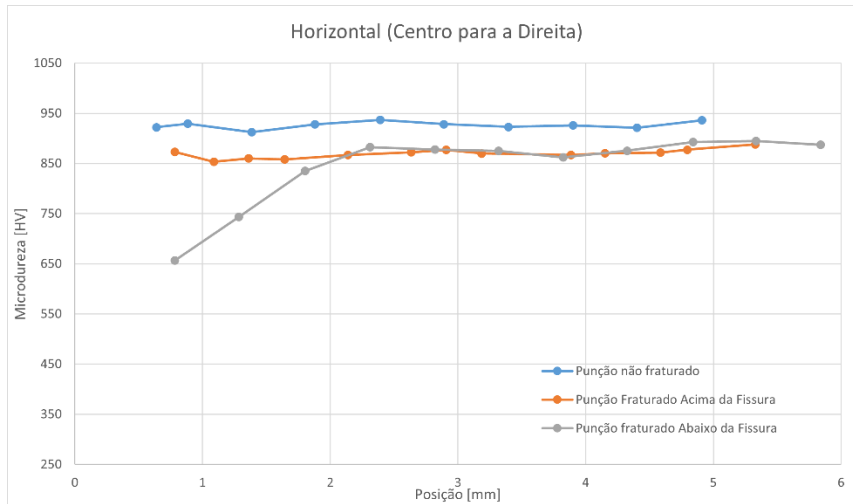
Figura 4-53 Linha Horizontal do centro para a direita no punção fraturado e inteiro.

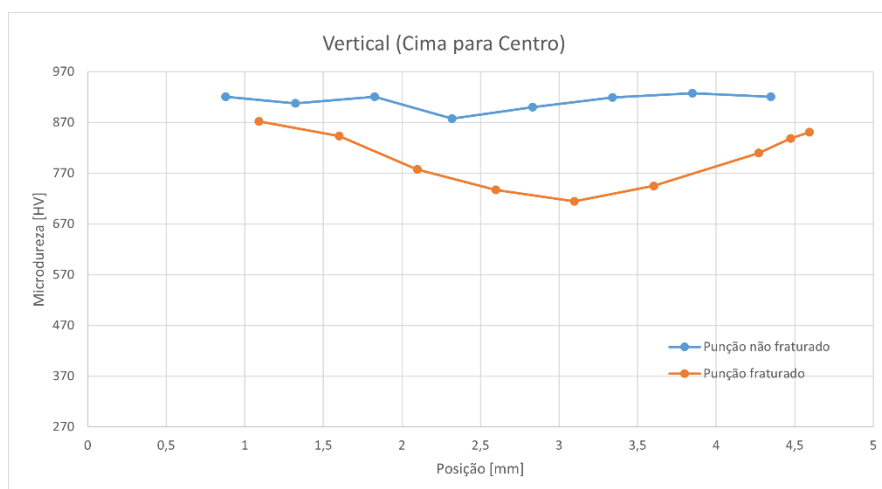
Figura 4-54-Linhas Verticais de cima para o centro do punção fraturado e inteiro.

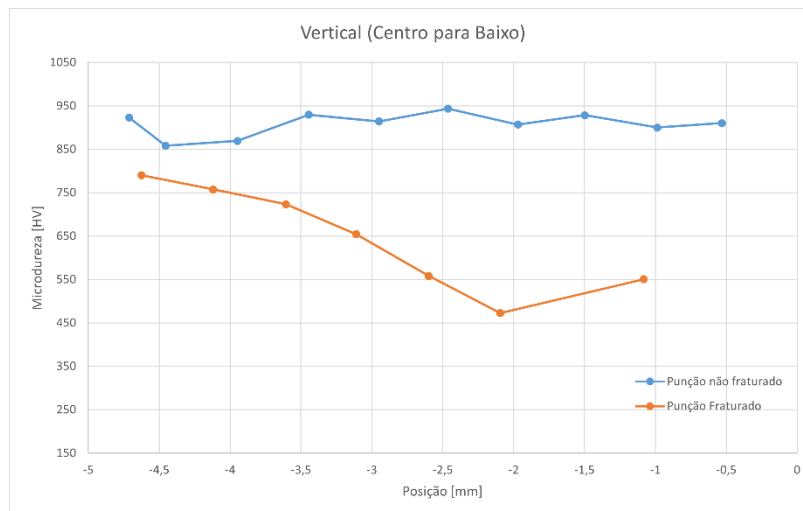
Figura 4-55 - Linhas Verticais do centro para baixo do punção fraturado e inteiro.

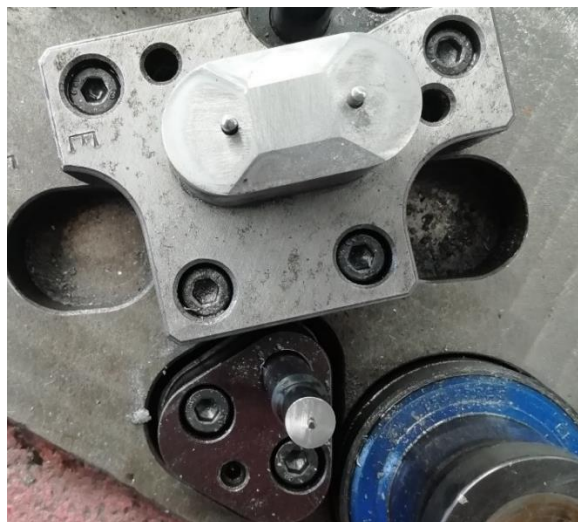
Figura 4-56 - Afiamento do punção, vista de topo.

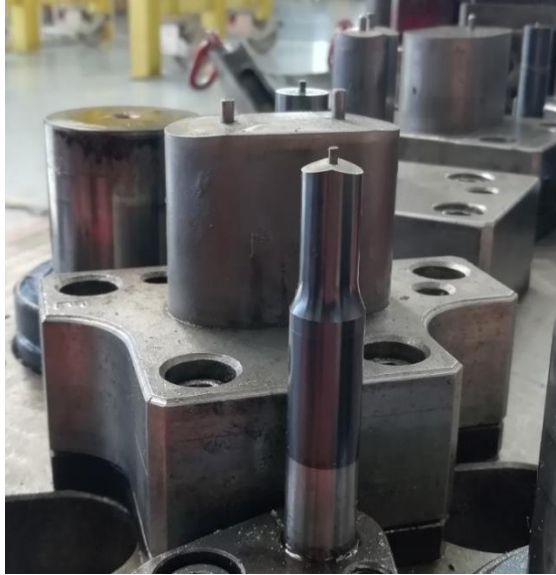
Figura 4-57 - Afiamento do punção, vista lateral.

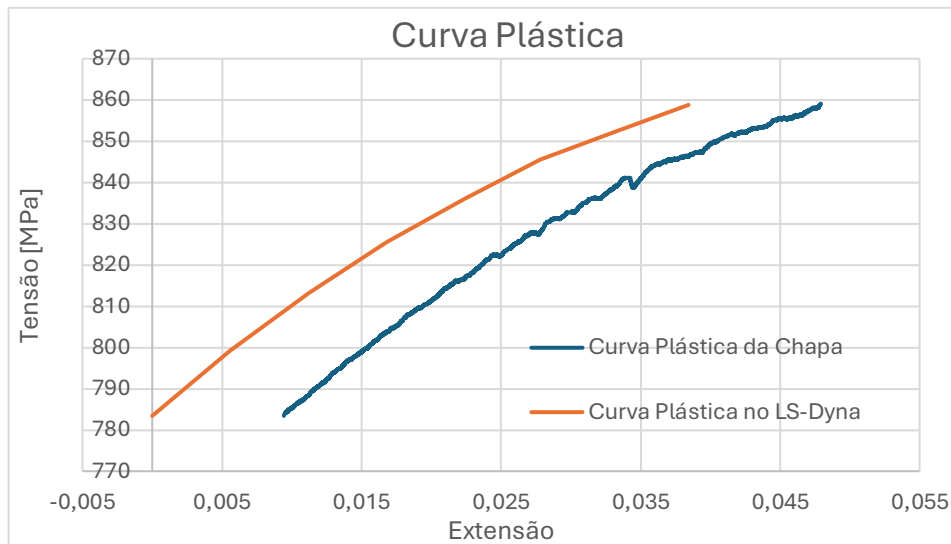
Figura 5-11- Comparação entre a curva plástica obtida, no tratamento de dados, e a curva plástica utilizada no LS-DYNA.

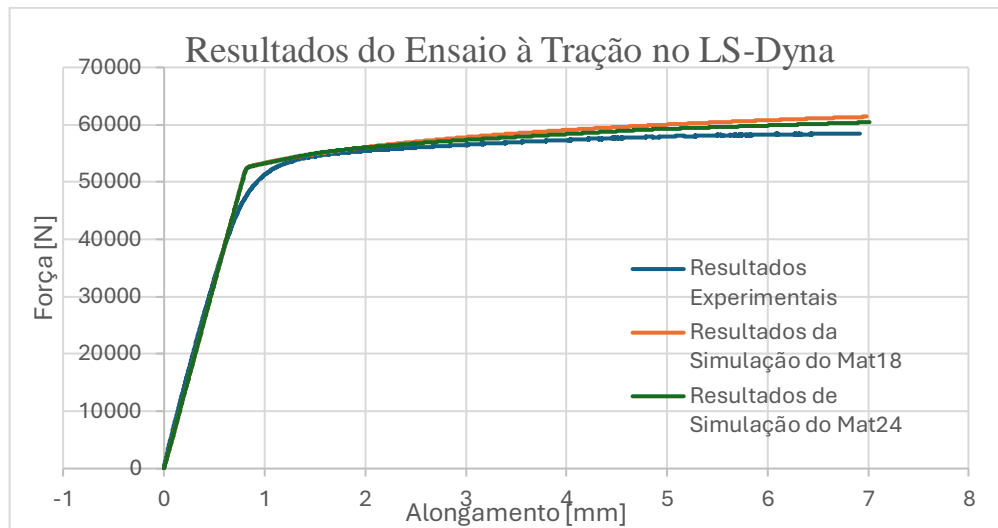
Figura 5-20- Comparação de gráfico experimental real, com modelo Power Law Plastic e modelo Piecewise Linear Plasticity.

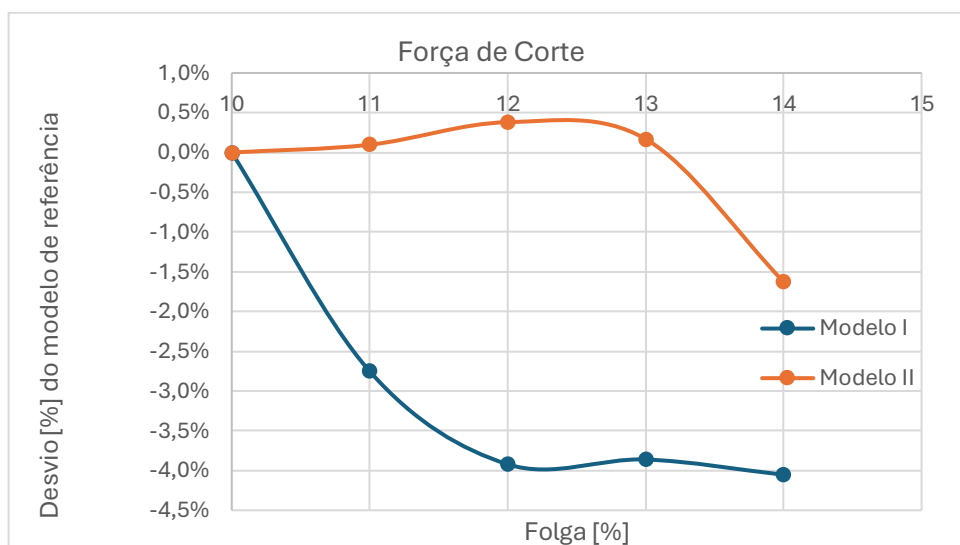
Figura 5-28 - Força de corte para o Modelo I e Modelo II sem chanfros para as folgas de 10%, 11%, 12%, 13% e 14%.

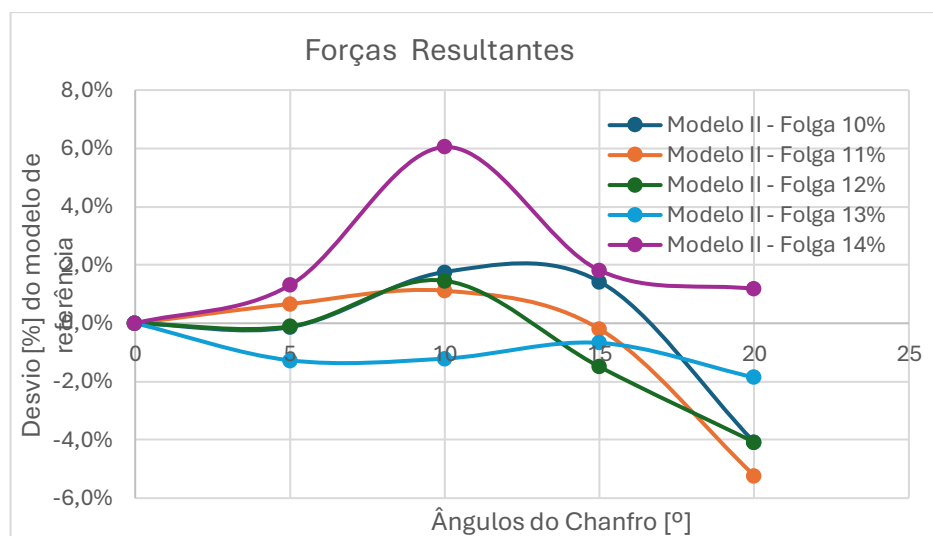
Figura 5-30 - Evolução da força de corte para cada folga do Modelo II e diferentes ângulos de chanfro.
