Redes de Abastecimento de Água e Drenagem de Águas Residuais no Concelho de Sintra

- Caracterização e Estratégias de Desenvolvimento -

Dissertação para obtenção do grau de Mestre em Engenharia Civil
na Área de Especialização em Hidráulica

Dezembro de 2010

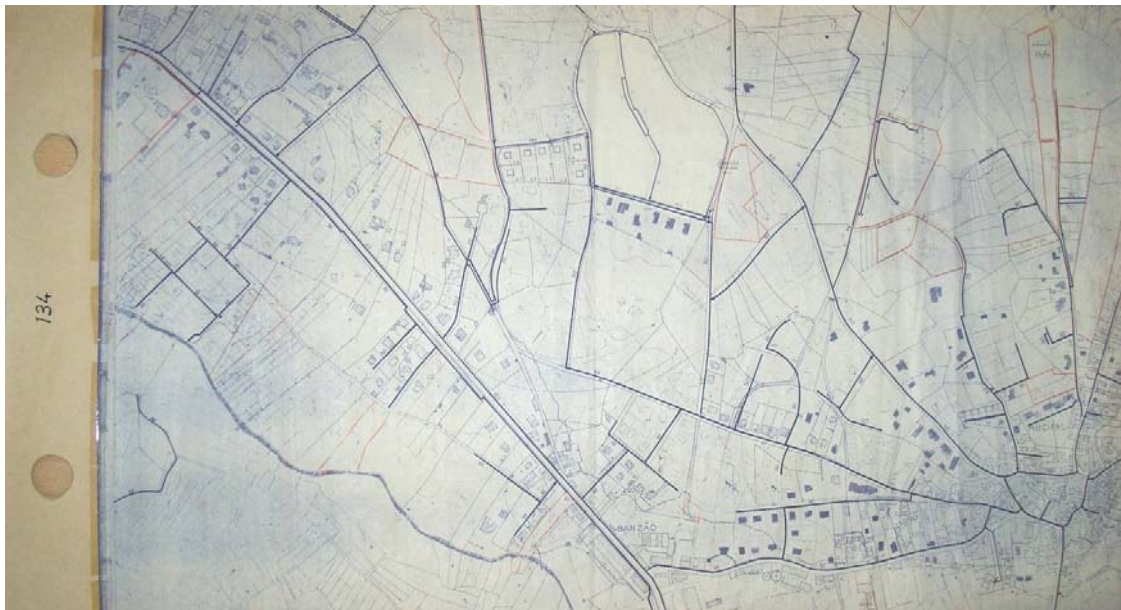
O cadastro dos SMAS – Sintra surgiu na década de 50, sendo nessa época constituído por um arquivo de cartas de papel, à escala 1:2000.

Devido ao elevado crescimento demográfico e urbanístico que ocorreu nas décadas seguintes (70 e 80), o número de cartas foi-se avolumando, tornando a sua actualização numa tarefa de elevada complexidade e morosidade.

Figura 4.1 – Carta do cadastro inicial.
(Fonte: SMAS – Sintra)

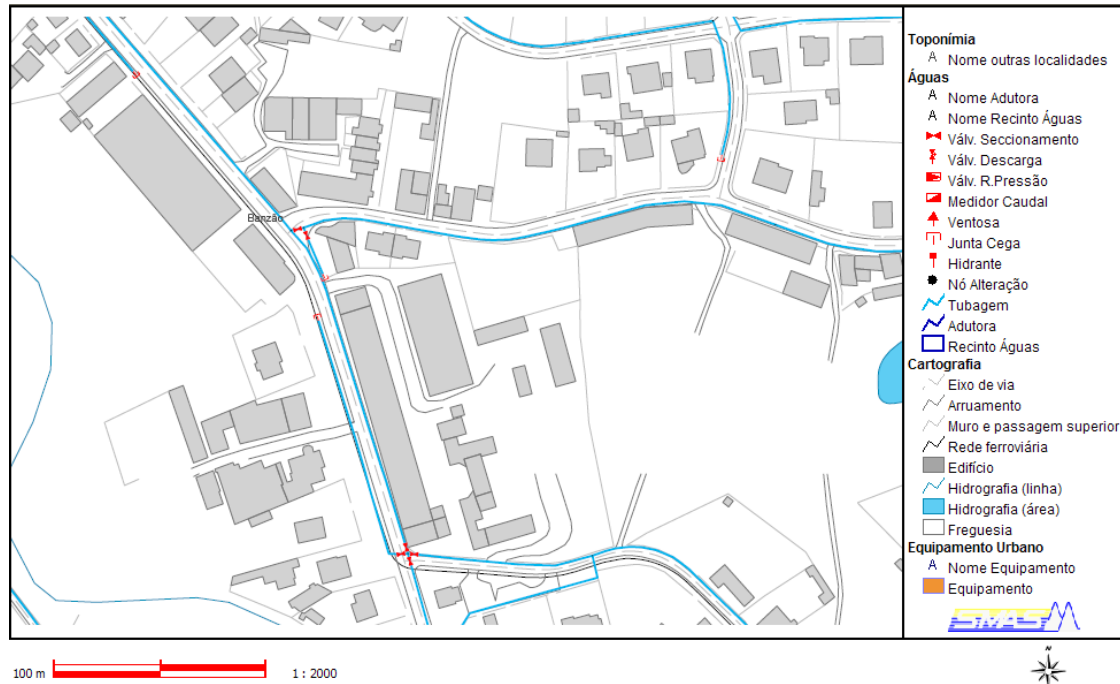
A instalação de uma 2ª geração de SIG permitiu que se lançassem um conjunto de iniciativas relacionadas com os cadastros, nomeadamente a partilha de bases cartográficas e fotográficas com a CMS e uma profunda revisão dos elementos das redes (válvulas, condutas, etc.) com o objectivo de obter uma representação mais expedita e fiável da realidade. [18]

Figura 4.2 – Exemplo de planta do SIG.
(Fonte: SMAS – Sintra)

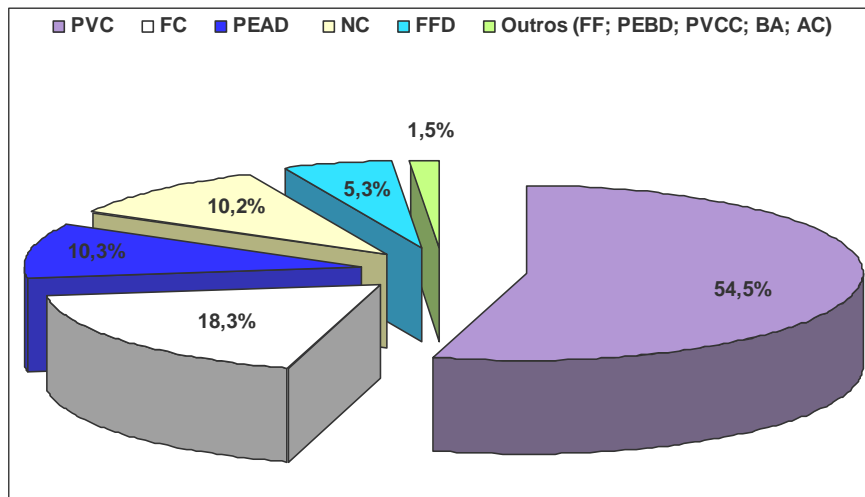
Figura 5.6 – Materiais da rede de distribuição.
(Fonte: SMAS – Sintra)

A Figura 5.6 e a Figura 5.7 apresentam os gráficos com as percentagens de cada material instalado na rede de distribuição e também na rede de adução, tendo como base a informação disponível no cadastro.

No que diz respeito aos cerca de 10% de condutas cujo material de constituição é desconhecido, as indicações dos responsáveis pela exploração e manutenção destas infra-estruturas, apontam no sentido de que as mesmas possam ser, também, na sua grande maioria, em fibrocimento.

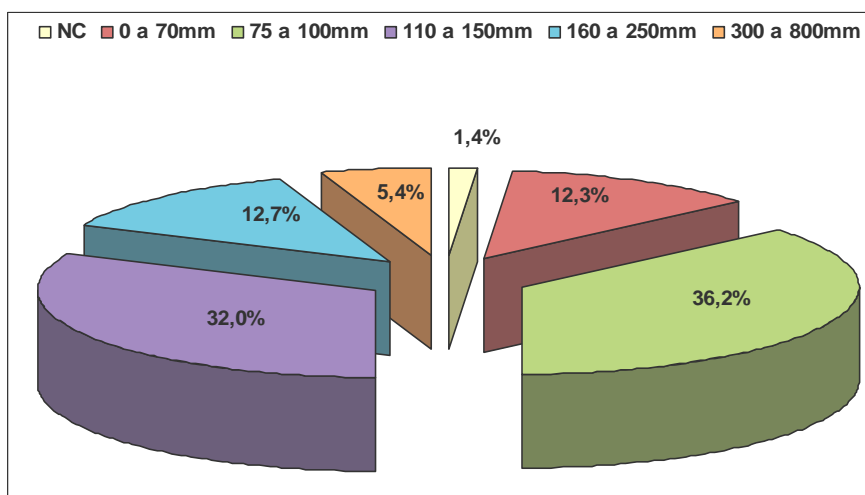
Figura 5.8 – Gamas de diâmetros da rede de distribuição.
(Fonte: SMAS – Sintra)

Através da informação disponível no cadastro é possível constatar na Figura 5.8 e na Figura 5.9 quais as gamas de diâmetros instalados e a respectiva distribuição percentual, quer na rede de distribuição, quer na rede de adução, conforme se apresenta de seguida.

A existência de 5,4% de diâmetros compreendidos entre 300 e 800mm na rede de distribuição é explicado pelo facto de, em alguns casos não ser economicamente viável a existência de condutas de adução e distribuição para determinadas zonas com povoamento disperso. Regra geral, nestas circunstâncias opta-se pela existência de uma conduta simultaneamente adutora e distribuidora, que no seu percurso abastece reservatórios e também directamente algumas povoações.

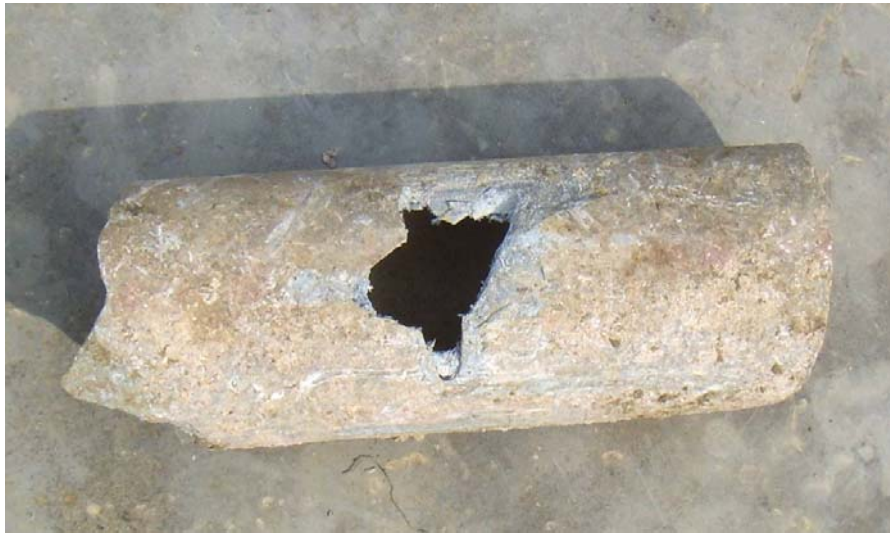
Os danos causados podem ser diversos. Todavia, as situações mais comuns são, a destruição accidental de um determinado componente, por acção directa sobre o mesmo, passagem ou colocação momentânea de cargas excessivas, ou também por alterações das características geotécnicas nomeadamente, o grau de compactação, a ocorrência de assentamentos no terreno envolvente e a oscilação dos níveis freáticos.

Figura 5.12 – Rotura por acção directa em tubagem de fibrocimento.

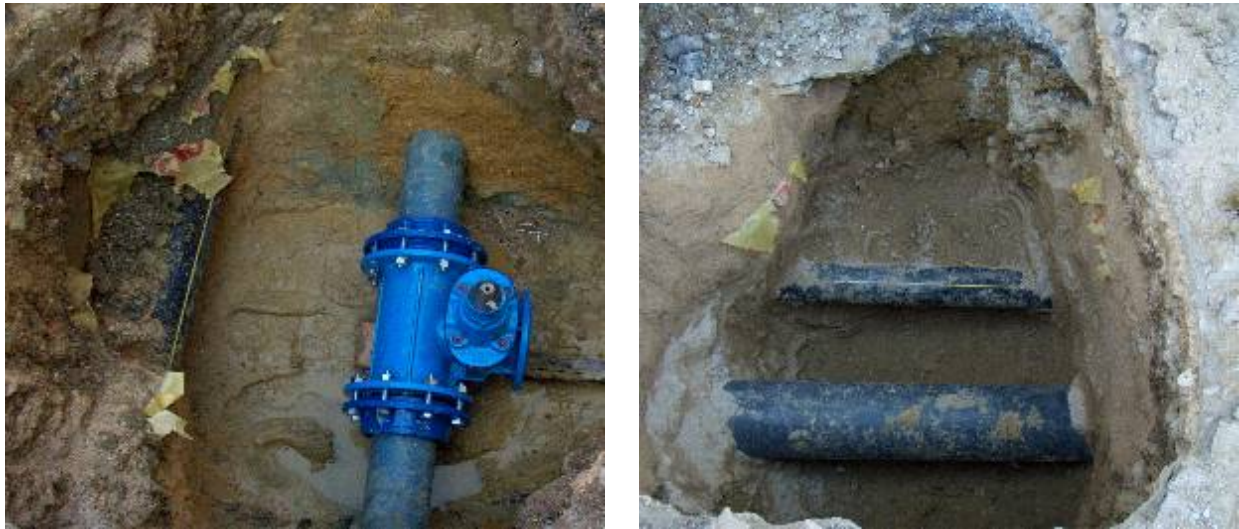
Nas fotografias da Figura 5.13 é possível observar a instalação de condutas de gás instaladas paralelamente à rede de abastecimento de água e à mesma profundidade. Todavia, estas situações só são geralmente detectadas quando é necessário proceder à abertura de valas para a execução de intervenções na rede de abastecimento de água.

Figura 5.13 – Conduitas de gás.

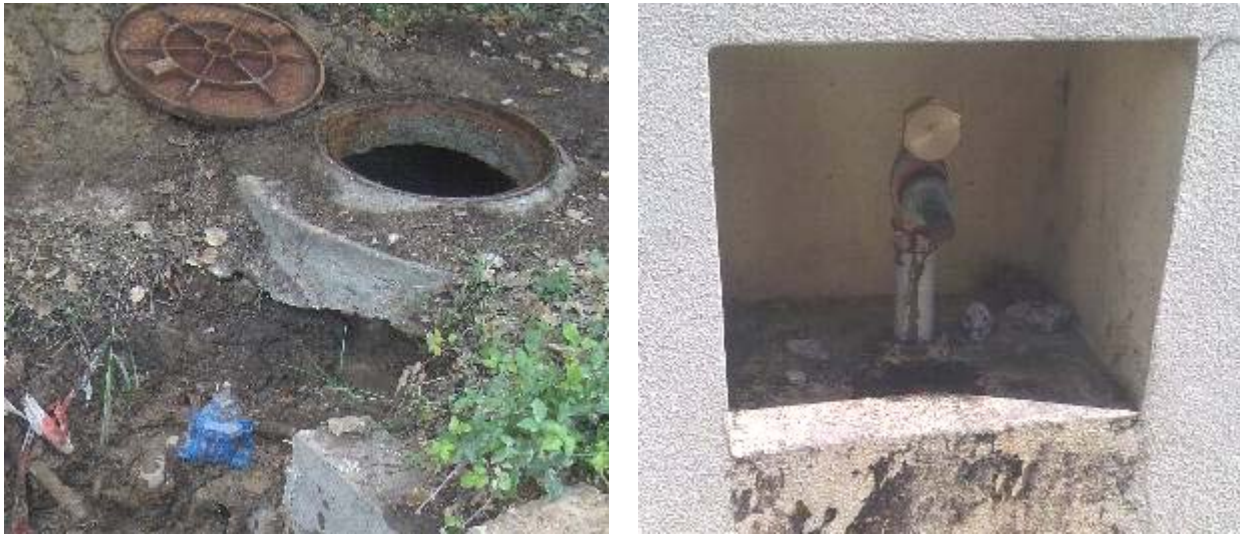
Figura 5.16 – Reparação de fuga em ramal e boca-de-incêndio.

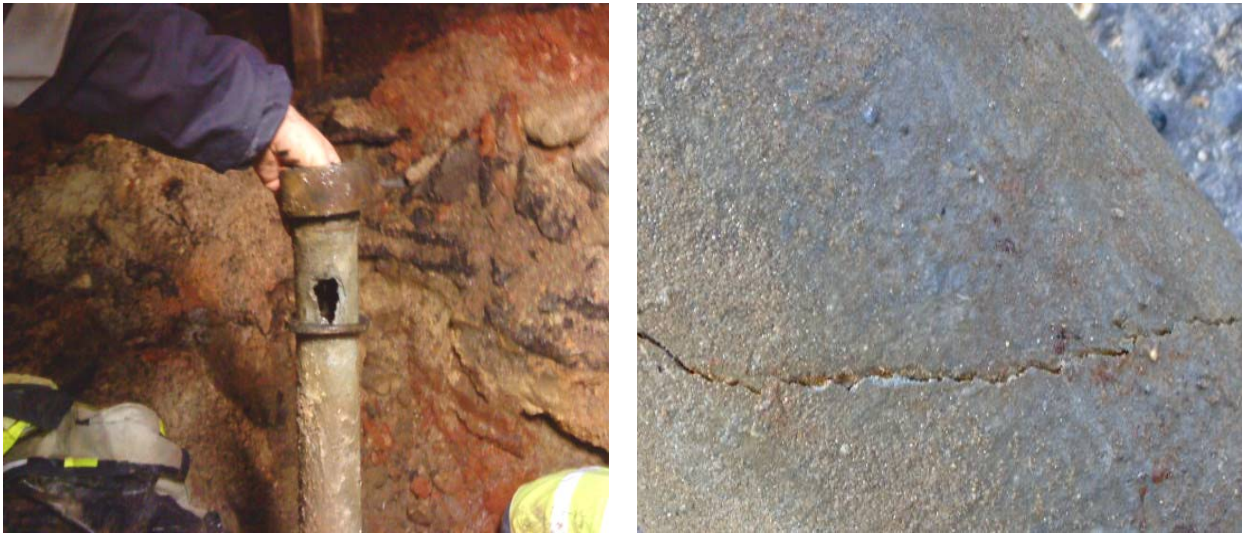
Como já foi referido o fibrocimento, foi o material usado durante algumas décadas, até finais da década de 80 na instalação de condutas no concelho. A sua deterioração ao longo do tempo, resulta do ataque ao cimento por agentes agressivos que podem estar contidos no solo ou na água e que podem levar à perda de capacidade resistente das tubagens, ou, em consequência da deterioração da borracha das juntas, em solos agressivos. [1]

As imagens da Figura 5.17 são exemplos de algumas das roturas que ocorrem acidentalmente e em alguns casos com considerável regularidade nas condutas de fibrocimento, que se encontram, ainda em serviço.

Figura 5.17 – Roturas em condutas de fibrocimento.

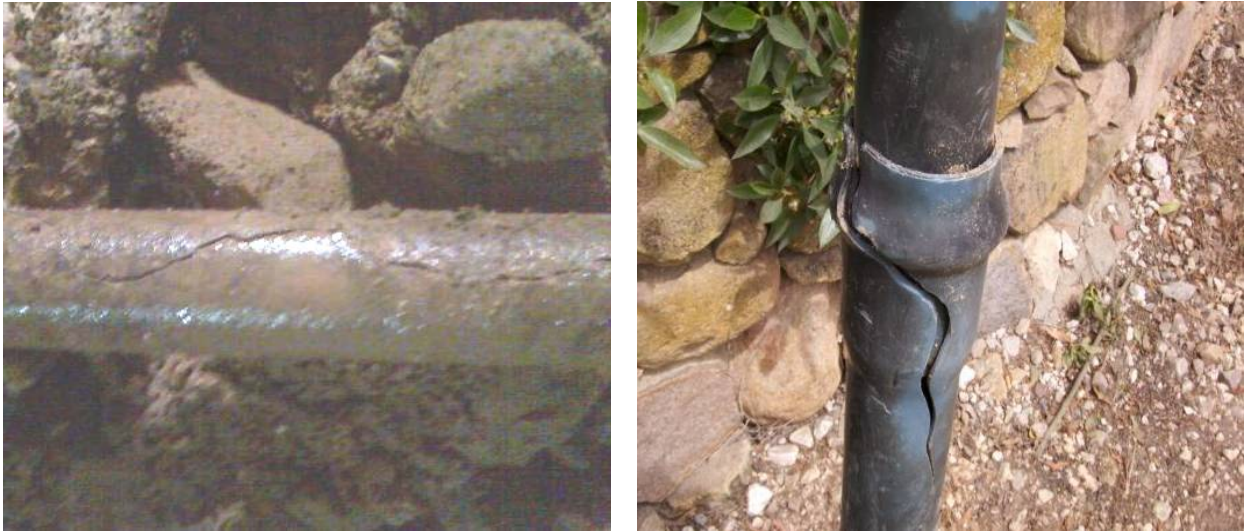
No caso dos materiais plásticos, as anomalias verificadas não são, geralmente, devidas ao envelhecimento e consequente degradação. Neste caso, as causas mais comuns estão associadas a eventuais problemas de fabrico e ao deficiente armazenamento e transporte.

São também causas de anomalias as deficientes condições de instalação de tubagem e aterro de vala nomeadamente, o assentamento sobre rocha ou o recobrimento indevido com materiais de granulometria inadequada.

A título exemplificativo, apresentam-se as imagens da Figura 5.18 referentes a roturas em condutas de PVC, sendo de referir que as condutas de PEAD apresentam um índice de roturas bastante inferior às condutas de PVC, uma vez que a generalidade das condutas de PEAD é relativamente recente.

Figura 5.18 – Roturas em condutas de policloreto de vinilo.

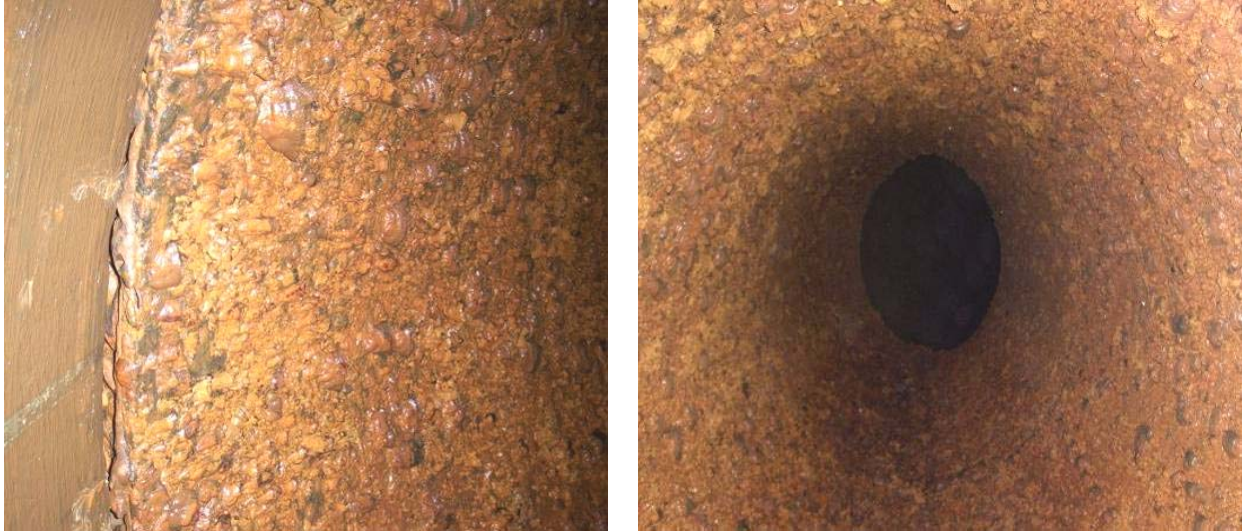
As condutas constituídas por materiais metálicos, nomeadamente, o ferro fundido, o ferro galvanizado e o aço, degradam-se em geral por fenómenos de corrosão, que podem apresentar os seguintes aspectos:

- ❑ Corrosão localizada, por picadas ou formação de tubérculos, provocando perfuração;
- ❑ Corrosão generalizada, com redução da espessura da parede e perda de resistência;
- ❑ Corrosão galvânica, situada nas zonas de contacto entre diferentes metais ou nas zonas onde o solos são mais corrosivos.

A Figura 5.19 e a Figura 5.20 apresentam imagens do efeitos da corrosão numa conduta de aço e num ramal de ferro galvanizado.

Figura 5.19 – Corrosão em conduta de aço com DN 1000.

É de referir que o efeito da corrosão nas condutas pode ser substancialmente reduzido com a aplicação de vários tipos de revestimento, mais concretamente através de pintura ou com revestimento através de resinas epoxi, materiais plásticos ou cimentícios. [1]

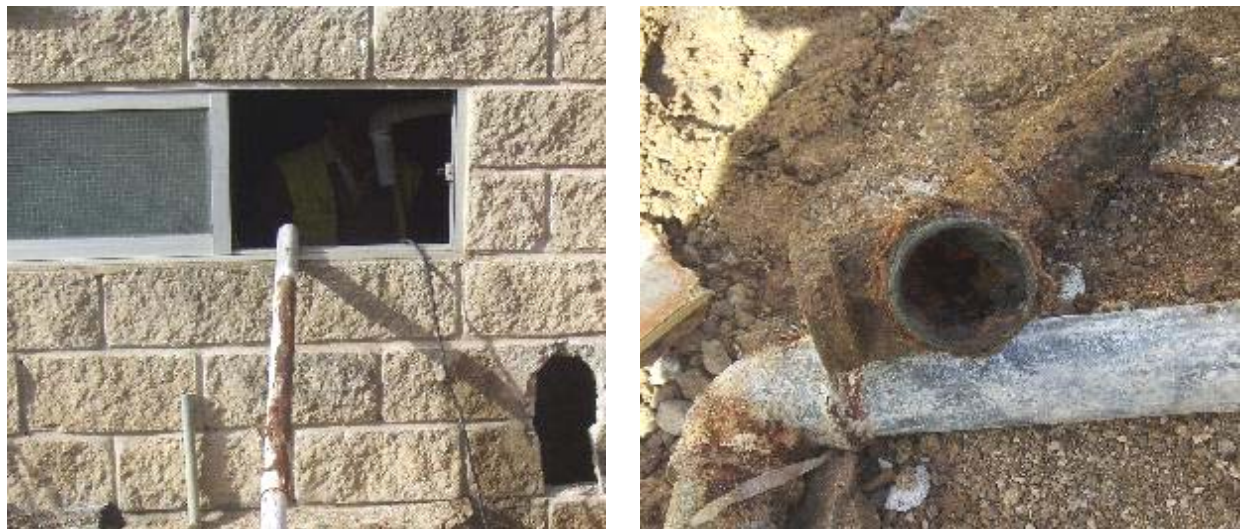
Figura 5.20 – Corrosão de ramal executado em ferro galvanizado.

abastecimento. Dado que os ramais executados em ferro galvanizado apresentam graves problemas de corrosão e os ramais executados em policloreto de vinilo roscado apresentam grande fragilidade devido ao enfraquecimento do tubo na zona de abertura da rosca. Nos últimos anos tem sido realizado também um grande esforço para remodelação dos ramais executados com tubagens de ferro galvanizado e policloreto de vinilo.

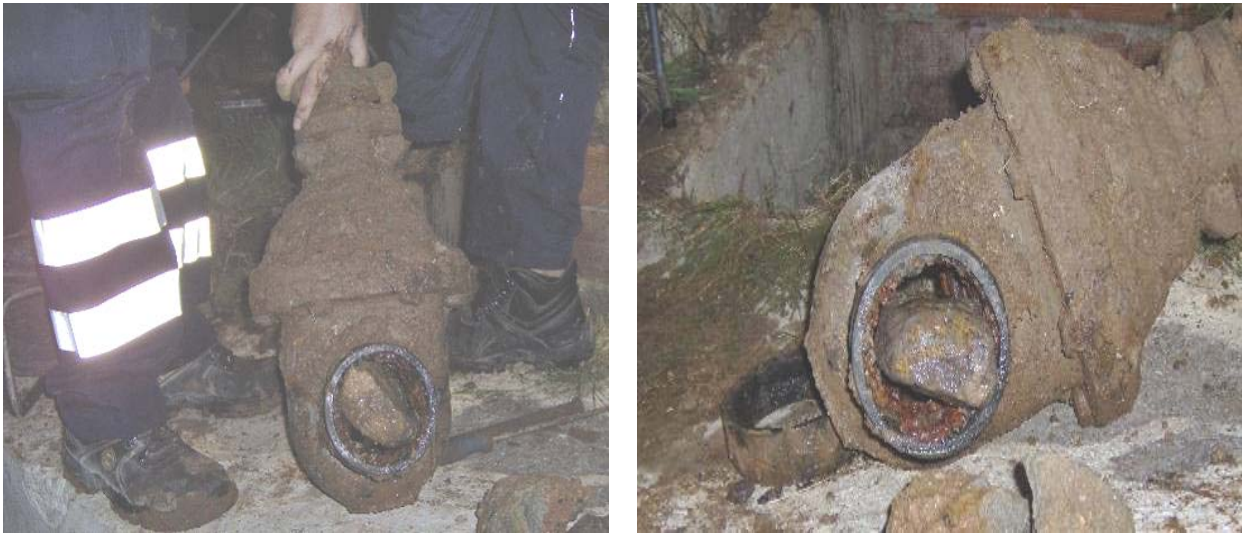
Existem também alguns casos de entupimentos em acessórios da rede de abastecimento de água devido à entrada de detritos nas condutas. Esta situação pode ocorrer quando se registam roturas na rede. As imagens da Figura 5.21 apresentam uma dessas situações, na qual se apresenta uma válvula de seccionamento totalmente obstruída por detritos.

Figura 5.21 – Válvula obstruída por detritos.

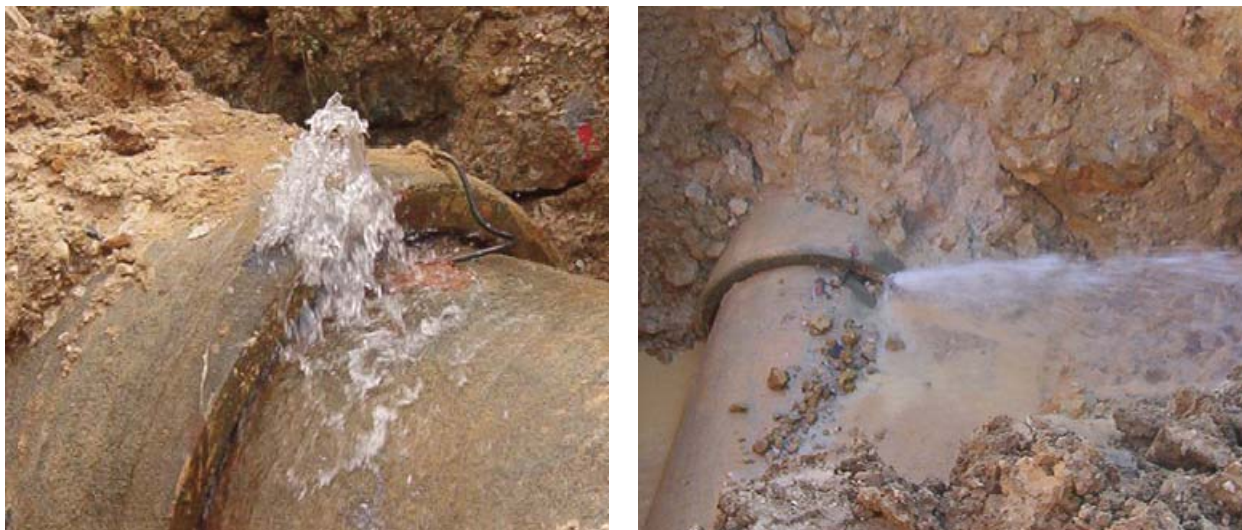
O betão, além de ser utilizado nos edifícios de exploração, nas câmaras de manobras e nos reservatórios foi também utilizado em condutas. O seu principal problema está associado à ocorrência de fissuração, que pode ter várias causas, entre as quais se destaca a ocorrência de assentamentos diferenciais e a própria retração do betão. Este problema tem especial relevância nas condutas e reservatórios, por conduzir à perda de estanquidade.

Nas condutas de betão pode ocorrer fissuração circunferencial ou longitudinal, deficiências de estanquidade nas juntas, deterioração do betão ou corrosão do aço, erosão do betão na proximidade das juntas, em especial, quando há fugas de água através delas.

A Figura 5.22 apresenta imagens de fugas em condutas de betão pelas juntas entre tubos.

Figura 5.22 – Fugas em condutas de betão.

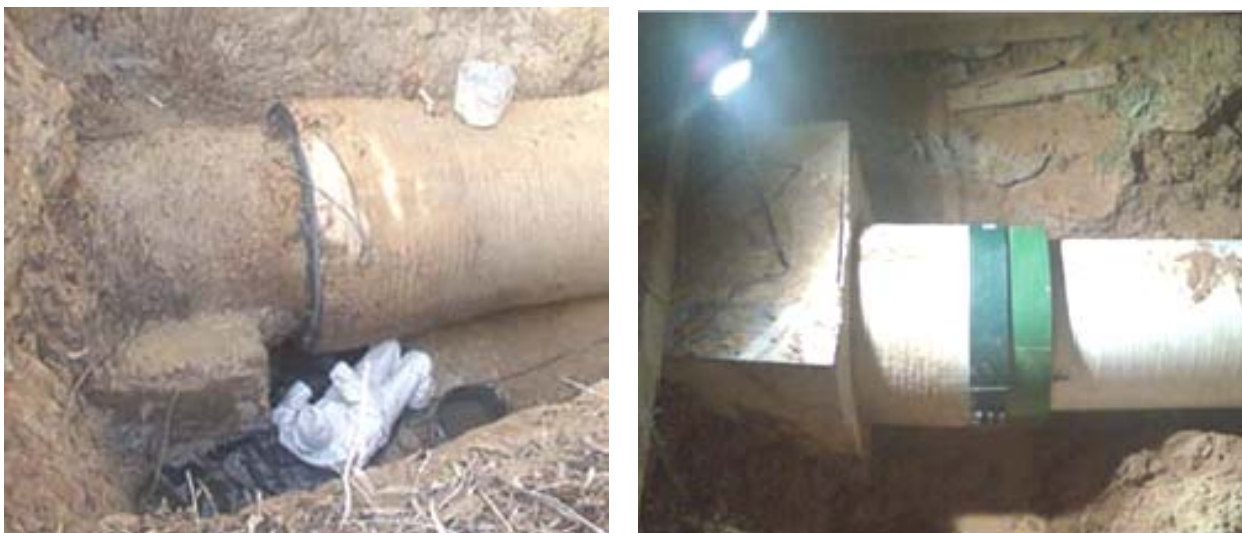
Figura 5.25 – Reparções de fugas na conduta.
(Fonte: SMAS – Sintra)

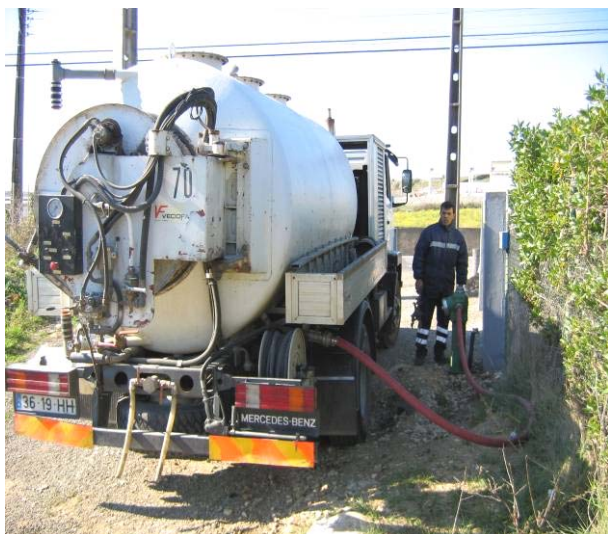
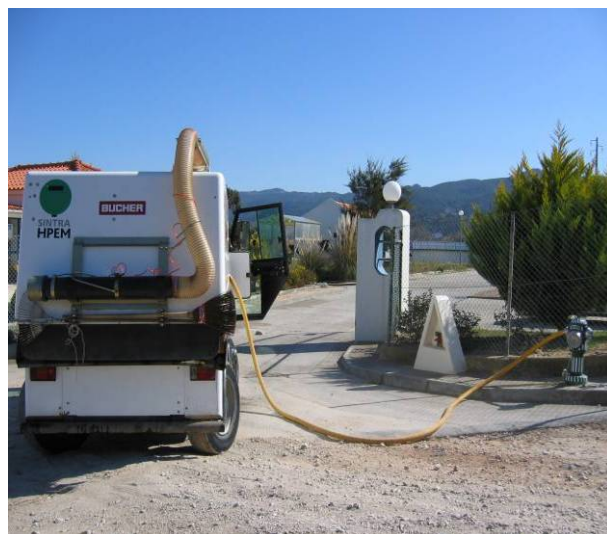
Como condição essencial para se criar um ponto de Ecoágua, o sistema em causa deve permitir o abastecimento de uma viatura auto-tanque com um volume médio de 10 m³, num tempo médio entre os 15 e os 20 minutos.

Figura 5.26 – Abastecimento em pontos Ecoágua.
(Fonte: SMAS – Sintra)

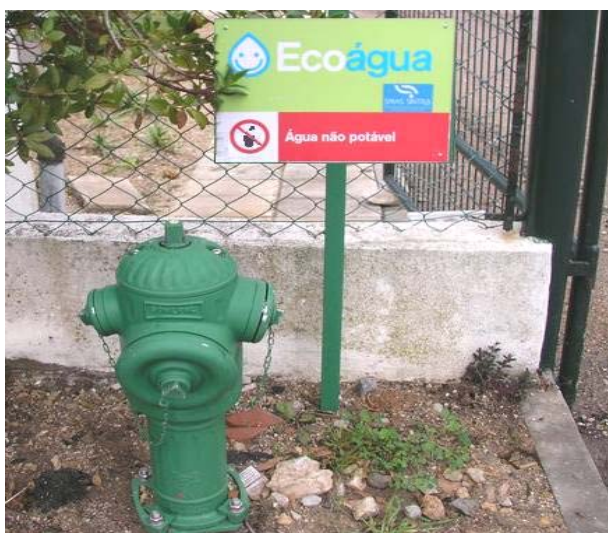
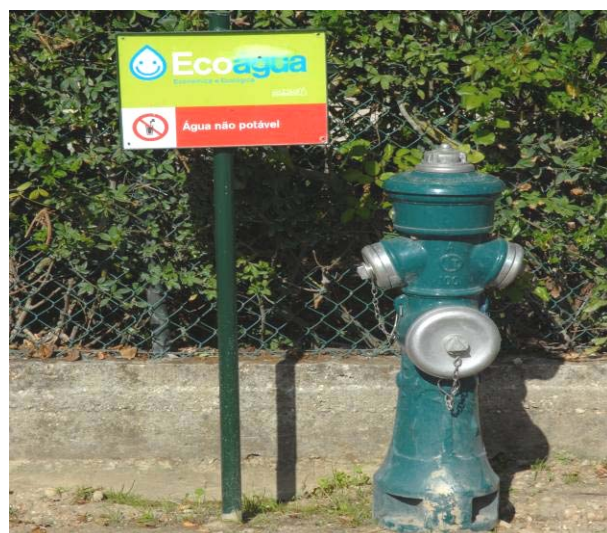
Para possibilitar o abastecimento foram instalados marcos de incêndio de cor verde, (marco Ecoágua) e junto aos mesmos foram colocadas placas que alertam que esses marcos constituem pontos de abastecimento de água não controlada e não potável, não podendo ser utilizados em alternativa à água de abastecimento nem para os usos domésticos correntes.

Figura 5.27 – Marcos para abastecimento de Ecoágua.

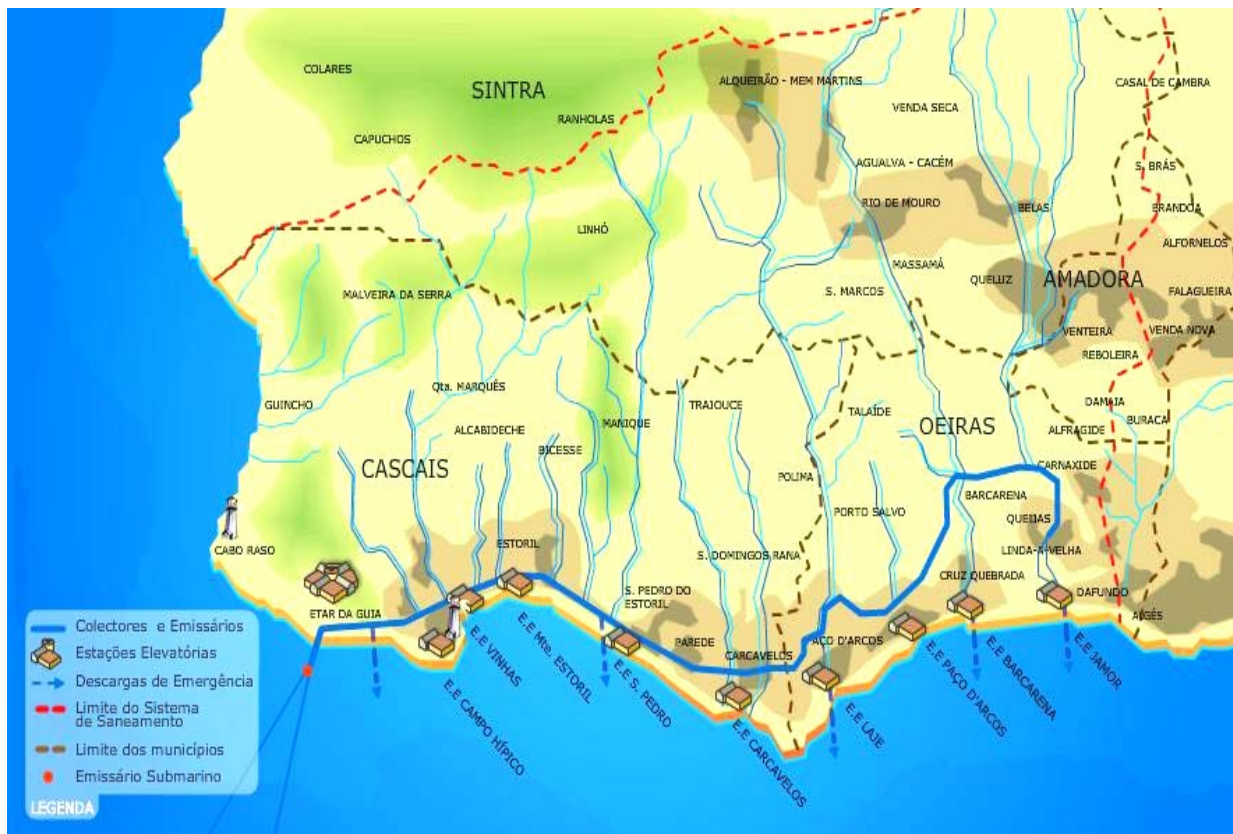
Figura 5.28 – Esquema do sistema da SANEST. [16]

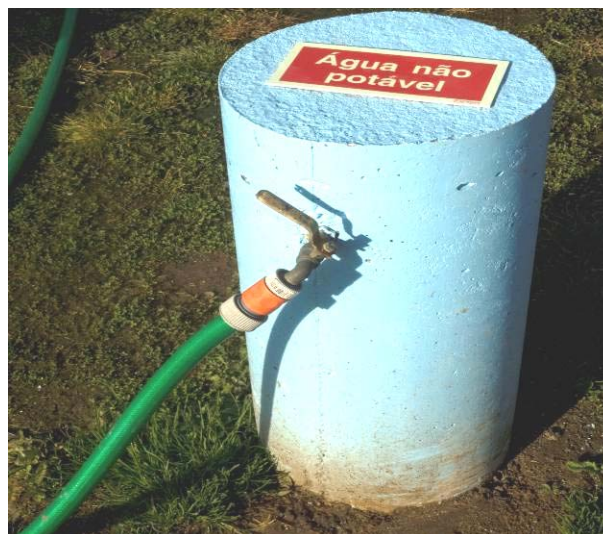
A água residual de reutilização tem várias aplicações, no interior das ETAR é aproveitada para rega dos espaços verdes e também para lavagem de caleiras, grades e outros órgãos que constituem a ETAR. Outra parte da água residual de reutilização serve, como já foi referido, para o abastecimento dos marcos Ecoágua que estão instalados em algumas das ETAR.

Figura 5.32 – Ponto Ecoágua para consumo interno.
(Fonte: SMAS – Sintra)

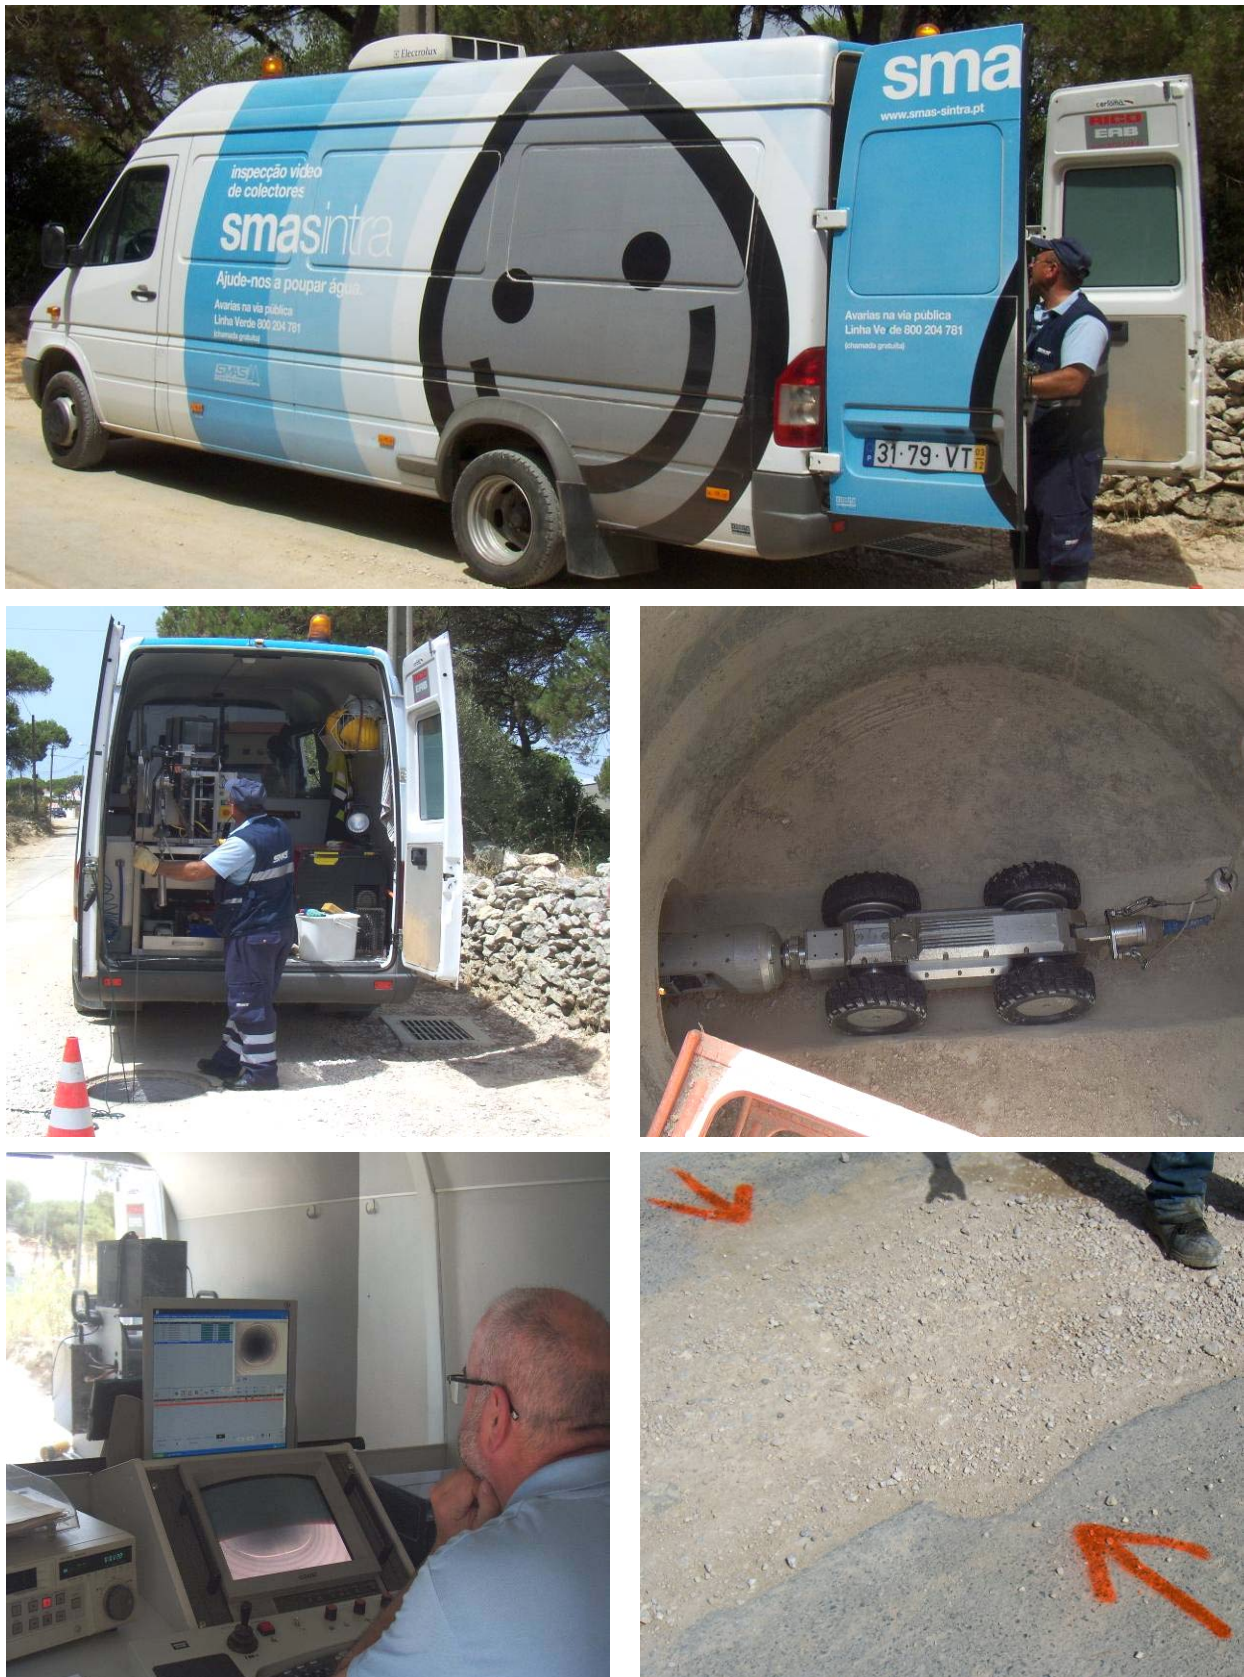
Hoje em dia, a detecção deste tipo de deficiências encontra-se mais facilitada, uma vez que existem equipas específicas que operam sistemas de vídeo que permitem inspeccionar internamente os colectores. No que diz respeito aos SMAS – Sintra, esta equipa tem desenvolvido um trabalho relevante no sentido em que tem sido possível detectar inúmeras anomalias, como as que se exemplificam nas figuras seguintes.

Salienta-se ainda que a participação da equipa de vídeo colector dos SMAS – Sintra nas acções de inspecção para efeitos de recepção de obras é uma mais valia, na medida em que permite detectar eventuais anomalias decorrentes da instalação e aterro de vala.

Figura 5.37 – Equipa de vídeo colector dos SMAS – Sintra.

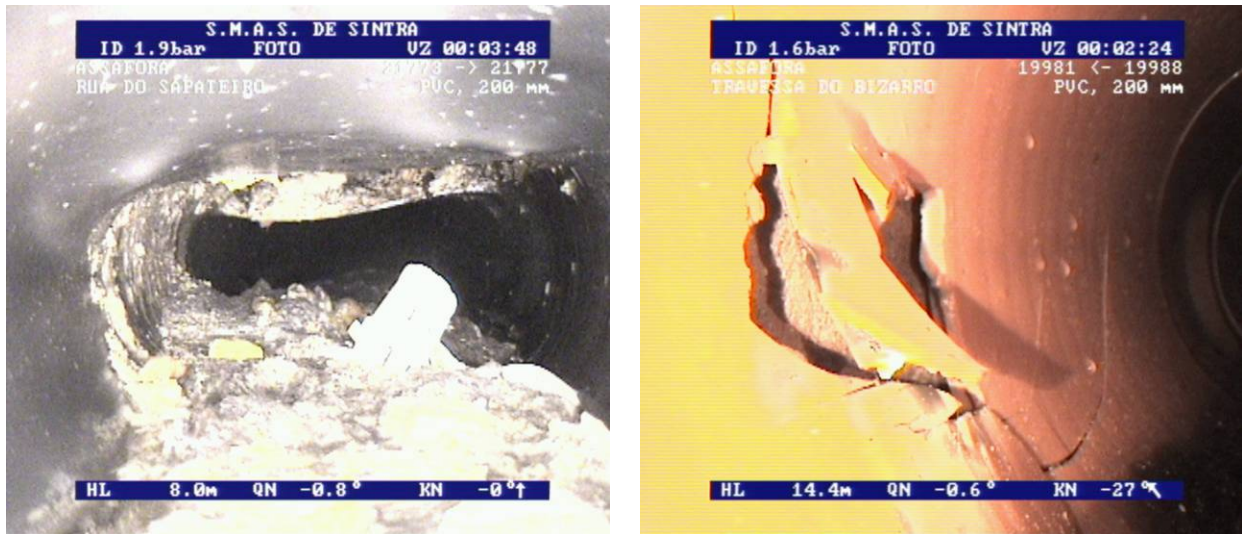
Figura 5.38 – Deformação de tubagens.
(Fonte: SMAS – Sintra)

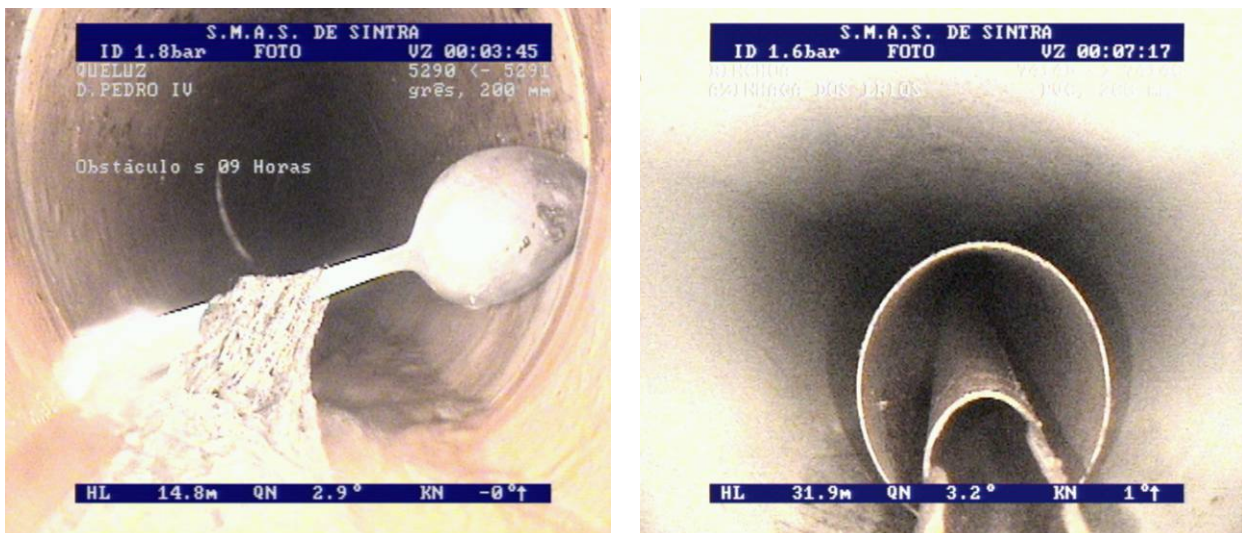
Figura 5.39 – Obstruções nos colectores.
(Fonte: SMAS – Sintra)

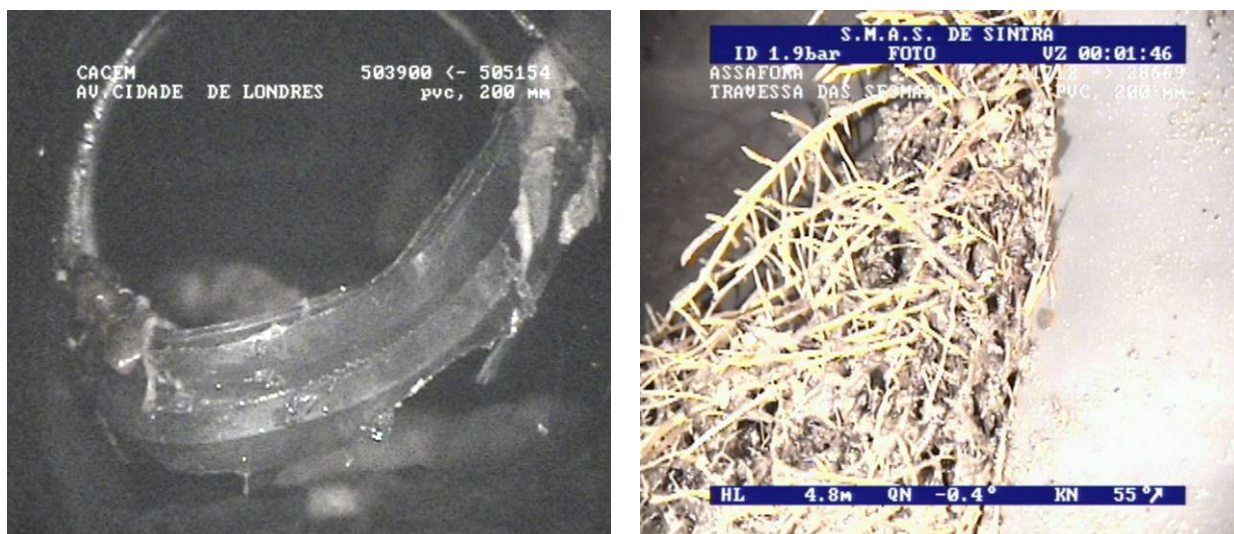
Figura 5.40 – Obstruções nos colectores.
(Fonte: SMAS – Sintra)

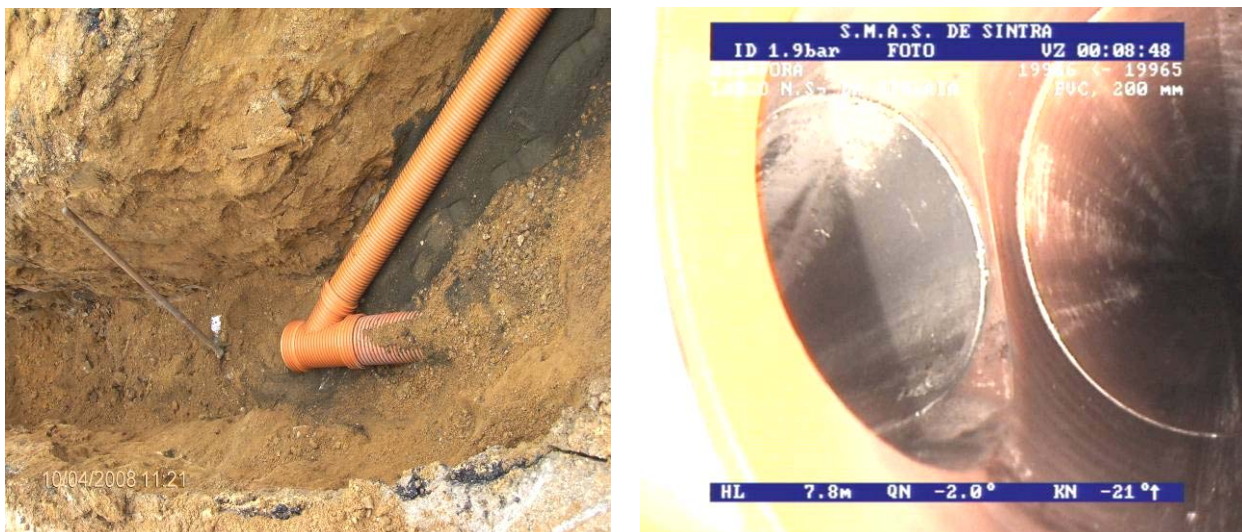
Figura 5.43 – Ligação de ramal através de forquilha.
(Fonte: SMAS – Sintra)

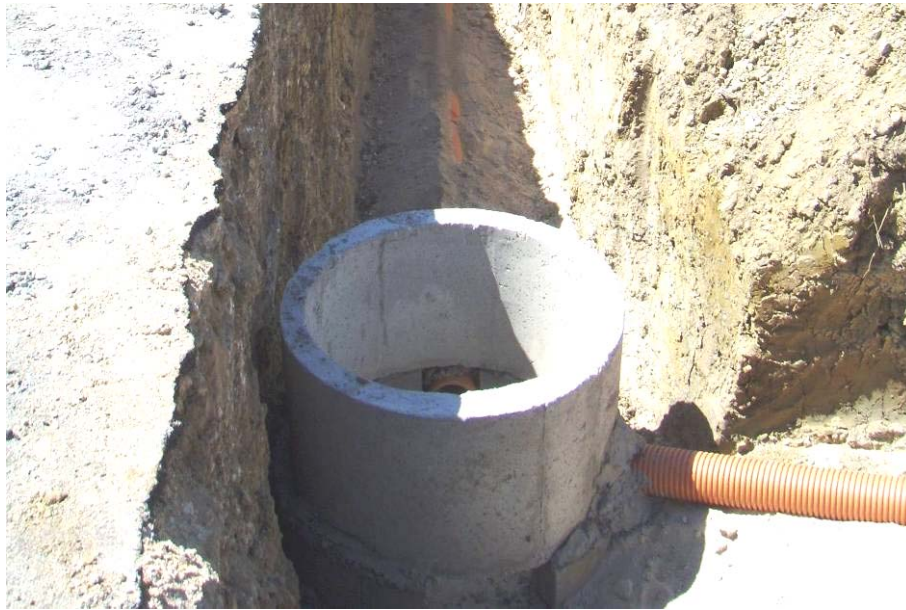
Figura 5.44 – Ligação de ramal em tubagem corrugada a caixa de visita.

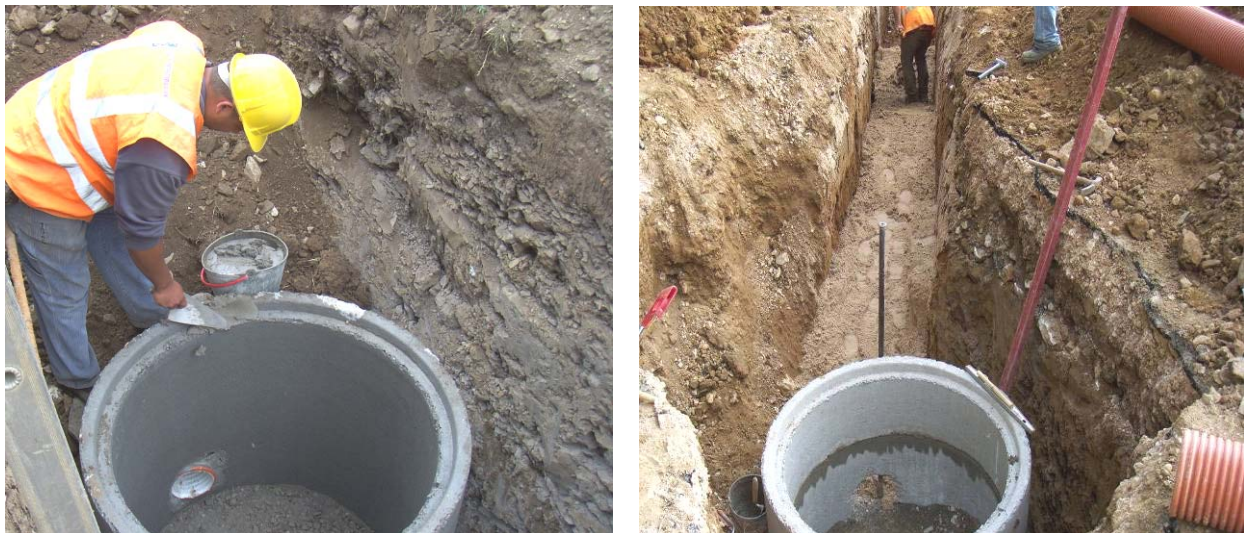
Figura 5.45 – Caixa de visita com elementos prefabricados de betão.

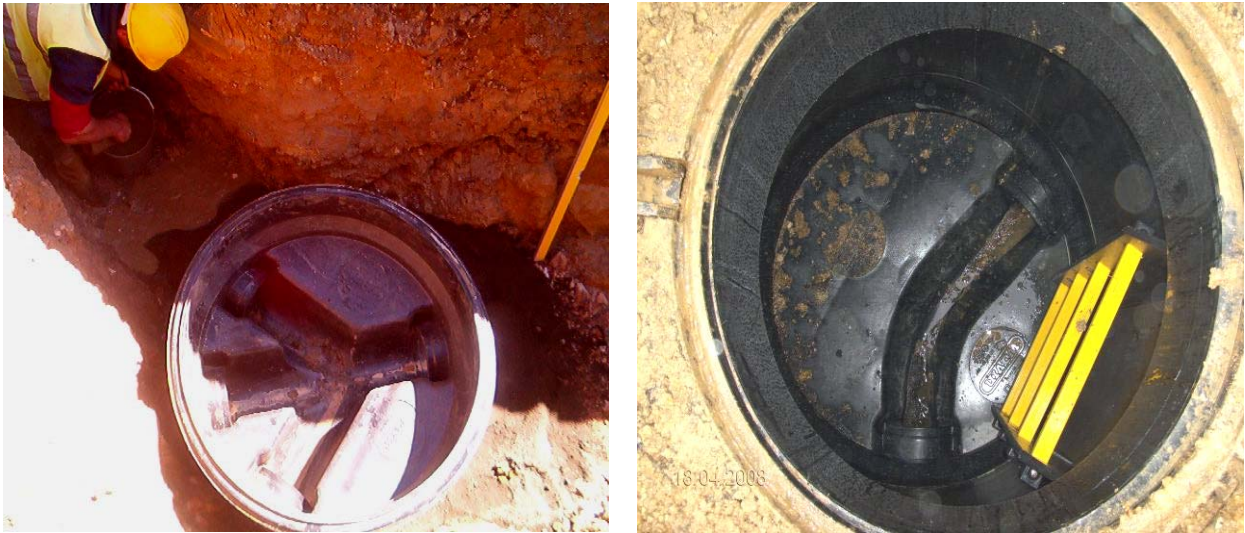
Figura 5.46 – Caixa de visita em PEAD.

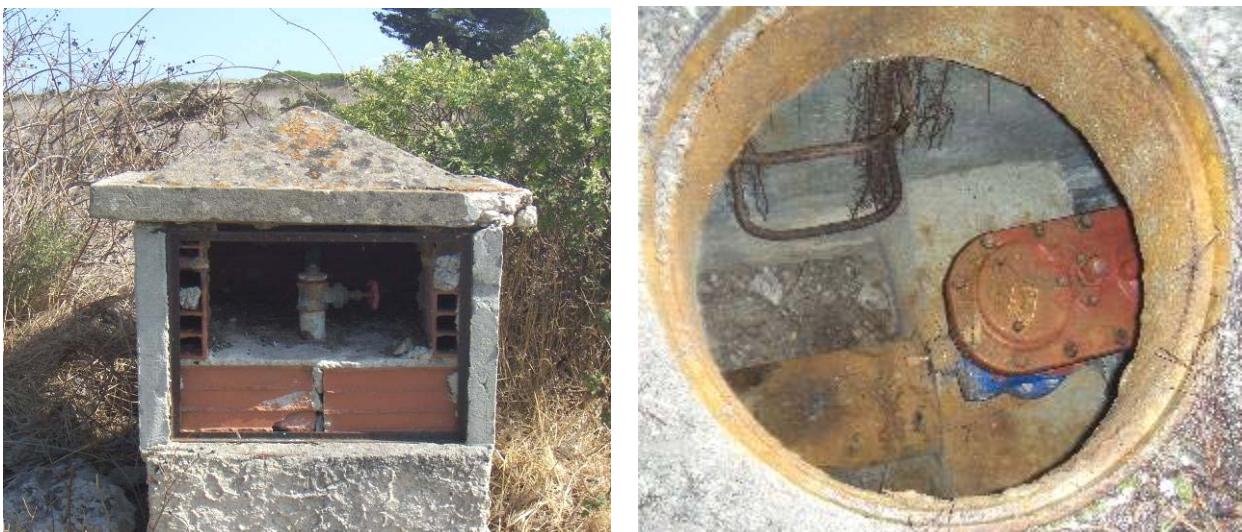
Figura 6.1 – Degradação por manutenção inadequada.
