Instituto Superior de Engenharia de Lisboa

Área Departamental de Engenharia Civil

Degradação da Madeira por Caruncho em Edifícios Antigos. Uma Análise Experimental.

Sandra Cristina Silva Mendes

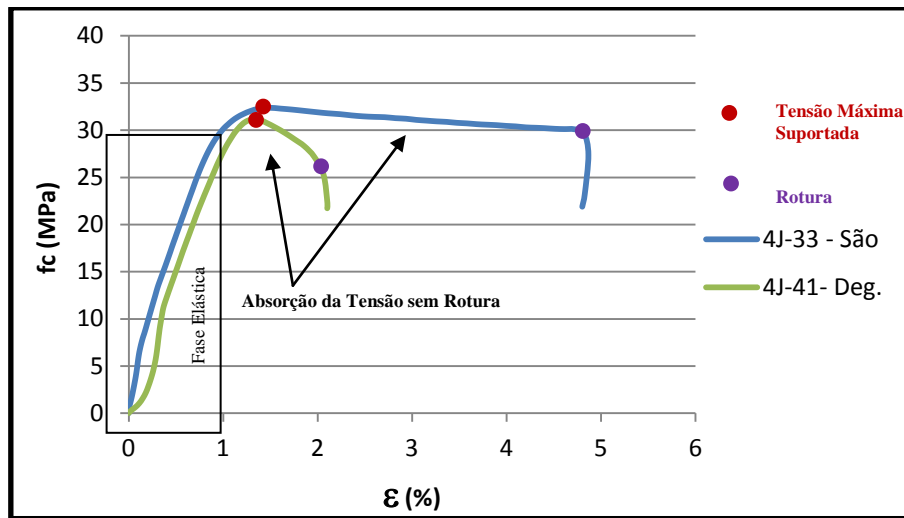
O gráfico apresentado na Fig. 2.5 foi obtido com os resultados dos ensaios laboratoriais desenvolvidos ao longo deste trabalho e demonstra que o provete sã tem o mesmo comportamento que o verificado no gráfico teórico anterior. O provete degradado tem um patamar de deformação bastante inferior porque, depois de atingido o valor de tensão de rotura máxima, não consegue absorver as tensões durante muito tempo e por isso atinge a rotura mais rapidamente.

Figura 2.5 - Gráfico do comportamento tensão-extensão para um provete de madeira degradado e um são obtido por ensaio laboratorial.

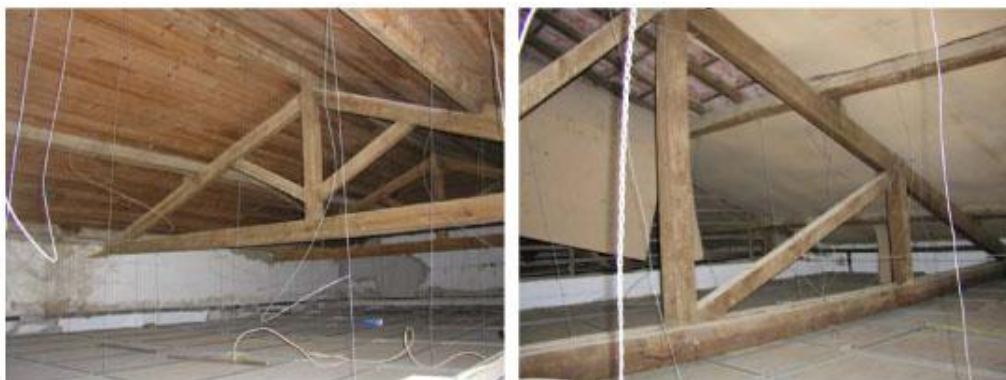
Figura 2.8 - Asnas triangulares

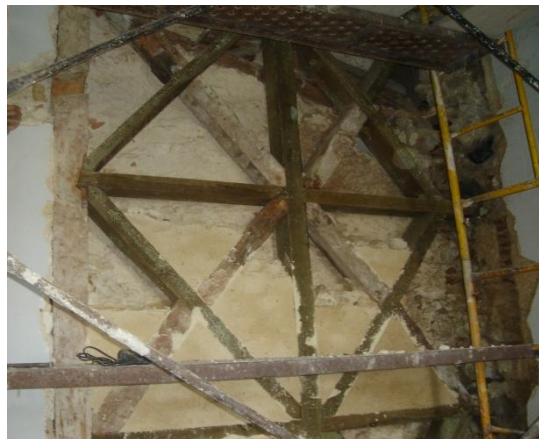
As paredes frontais são paredes interiores que desempenham funções estruturais mesmo apresentando uma estrutura muito simples. Esta gaiola é constituída por elementos de madeira verticais (prumos), horizontais (travessas), e diagonais (escoras) que depois são preenchidas por alvenaria de tijolo maciço, fragmentos cerâmicos ou de pedra irregulares argamassa de cal. As paredes frontais encontram-se acima do primeiro piso, nas duas direções e as suas características anti-sismicas conferidas pela gaiola devem-se ao travamento da estrutura, ou seja pelas boas ligações das paredes com os restantes elementos (Cóias, 2007).

Figura 2.11 - Parede de frontal

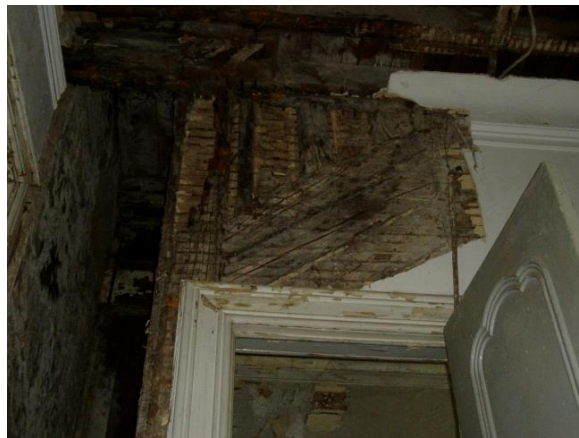
As paredes de tabique são constituídas pela pregagem de um fasquiado sobre as tábuas colocadas na vertical, sendo depois revestidas com reboco de argamassa de cal que aumentam a resistência à tração e ao corte (Henriques, 2011). Inicialmente a madeira utilizada neste elemento era o castanho passando mais tarde a ser utilizado o pinho e a casquinha por serem mais vantajoso devido à sua regularidade.

Figura 2.12 - Paredes de Tabiques

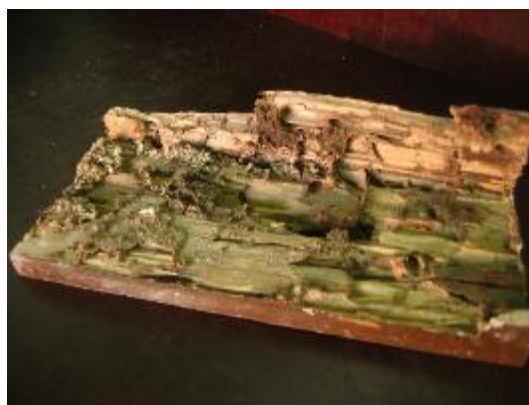
Figura 2.14 - Madeira degradada por térmitas subterrâneas (Cruz, 2010)

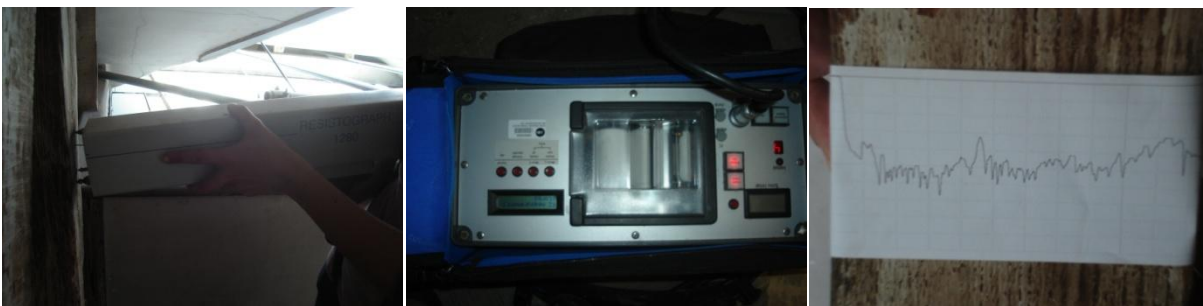
O Resistograph é um equipamento que permite fazer uma avaliação dos estados de conservação da madeira de forma não destrutiva. Este aparelho permite medir a resistência através da perfuração das peças de madeira, em função da energia despendida. A perfuração é feita com uma agulha de diâmetro de 1.5 mm, sendo na extremidade mais larga com 3 mm, e é realizada a velocidade constante. Os resultados deste ensaio permitem identificar zonas de menor resistência e assim detetar eventual degradação interna. Pode-se também estimar a massa volúmica, o módulo de elasticidade na direção do fio e o módulo de rotura na direção do fio, que depois devem ser tratados de acordo com a espécie de madeira em que é feita esta avaliação. Para além de ser um método de inspeção não destrutivo, este ensaio é bastante útil em edifícios em serviço permitindo assim verificar se as peças de madeira no seu interior apresentam-se degradadas ou com algum defeito (Júnior, 2006).

Figura 2.18 - Resistograph

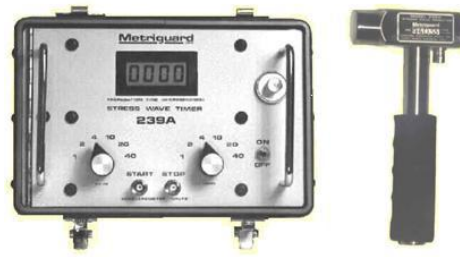
As ondas de choque em elementos de madeira sã propagam-se com maior velocidade sendo por isso possível determinar os locais onde a madeira se encontra degradada ou com defeitos no seu interior devido a redução de velocidade das ondas de choque (Bastos, 2011).

Figura 2.20 - Unidade central e martelo de impacto (Bastos, 2011)

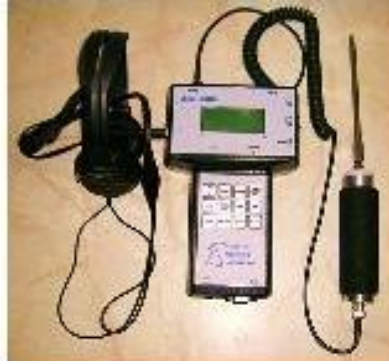
Figura 2.21 - Detetor acústico de insetos xilófagos

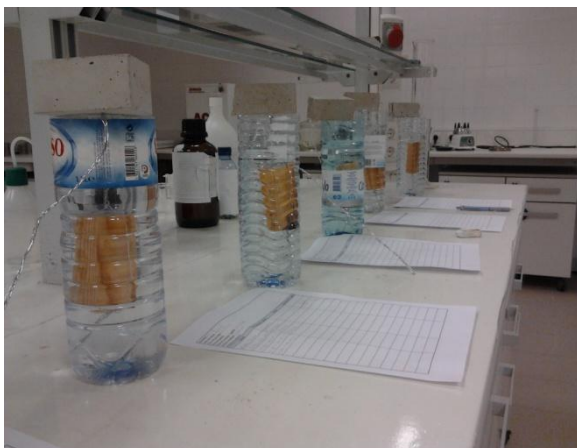
Para este ensaio foram construídas “gaiolas” em arame que permitiam prender o provete e mante-lo submerso em água dentro de recipientes. Ao fim de um determinado tempo de imersão, os provetes eram pesados. Os intervalos de tempo ao fim dos quais os provetes foram pesados e respetivas pesagens encontram-se nas tabelas em anexo. O ensaio terminou quando se obtiveram 3 medições consecutivas em que a diferença de massas com o anterior foi inferior a 0,5%.

Figura 4.4 - Ensaio de saturação

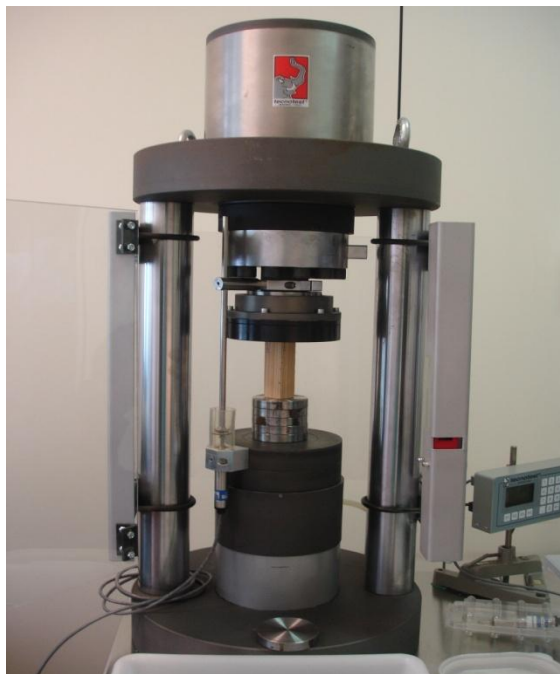
O ensaio de compressão axial (direção paralela às fibras) foi realizado através da aplicação de forças progressivamente crescentes a uma velocidade constante até atingir a rotura. O ensaio foi efetuado na prensa Tecno Test C025/C a uma velocidade constante de 0,5 kN/min.

Figura 4.6 - Prensa Tecno Test C025/C

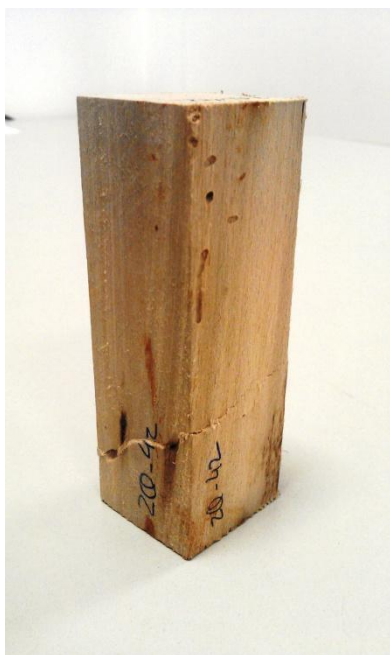
Figura 5.18 - Rotura por cisalhamento

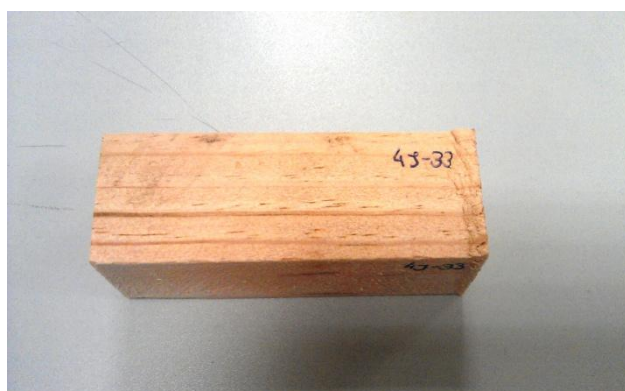
Figura 5.17 - Rotura por esmagamento da base
