ISEL INSTITUTO SUPERIOR DE ENGENHARIA DE LISBOA

Projeto de reforço de um edifício de habitação.

Trabalho Final de Mestrado para obtenção do grau de Mestre em Engenharia Civil na
Área de Especialização de Estruturas

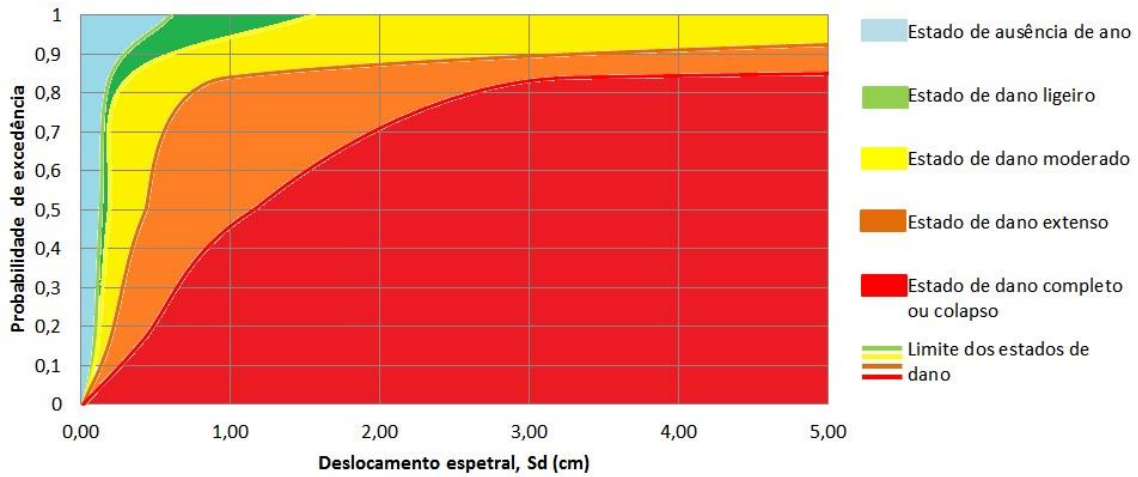
Figura 2.5 - Exemplo de curvas de fragilidade em função do deslocamento espectral, adaptado de [Lamego, 2014]

As curvas de fragilidade de um edifício facultam informação relativamente à probabilidade de esse mesmo edifício igualar ou exceder um determinado estado de dano. Segundo o HAZUS [FEMA, 2003b], é recomendado o uso de uma função densidade de probabilidade com distribuição *lognormal* para estimar os danos sísmicos em edifícios. Foram então considerados cinco estados de dano, mais propriamente, ausência de dano, dano ligeiro, dano moderado, dano extenso e dano completo ou colapso, como nos mostra a Figura 2.5.

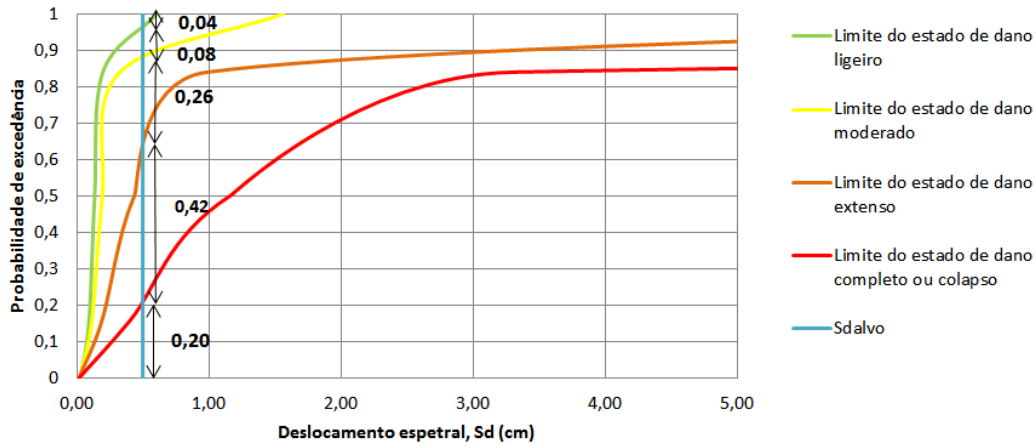
Figura 2.8 - Exemplo de determinação da probabilidade de excedência de cada estado de dano com base nas curvas de fragilidade do edifício

Após o cálculo do deslocamento-alvo, o mesmo é colocado no gráfico que contém as curvas de fragilidade do edifício, onde são medidos os valores da probabilidade de ocorrência de cada estado de dano conforme se observa na Figura 2.8. Neste exemplo, o edifício apresenta uma probabilidade de ausência de dano de 4%, de ocorrência de dano ligeiro de 8%, de danos moderados de 26%, de danos extensos de 42% e de danos completos ou colapso de 20%, para um valor de deslocamento-alvo igual a 0,5 cm.

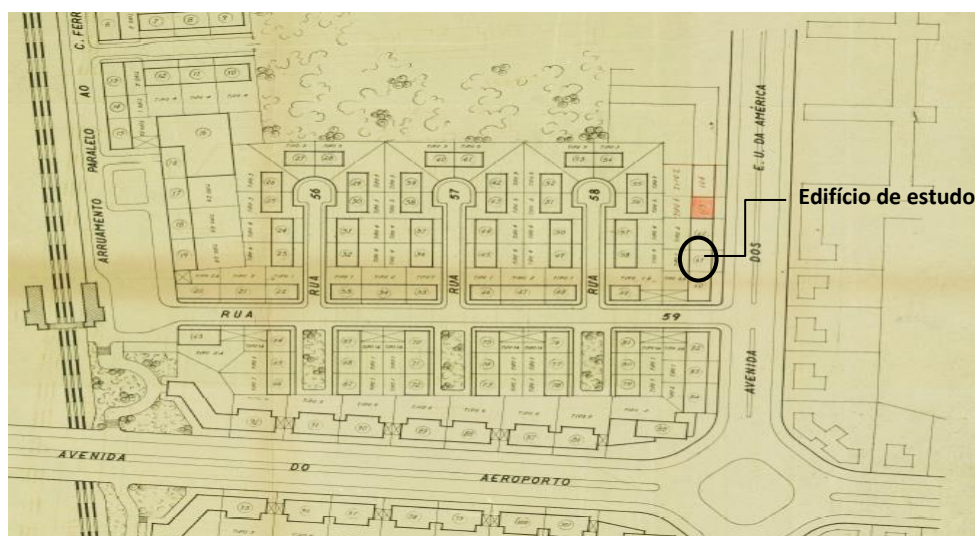
Figura 2.10 - Localização do edifício de estudo (Planta original)

O edifício em estudo localiza-se na Avenida dos Estados Unidos da América Nº11 (Figura 2.9 e Figura 2.10) e pertence a um conjunto de residências multifamiliares construídas no bairro de Alvalade, em Lisboa, no início da década de 50 do século XX.

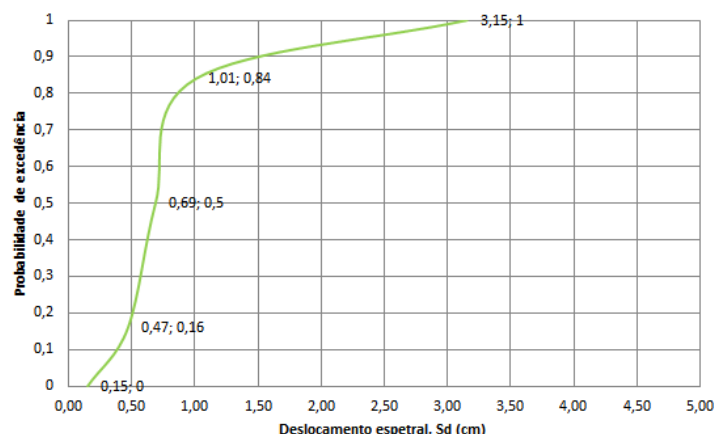
Figura 2.25 - Curva de fragilidade, correspondente ao limite de dano ligeiro, segundo a direção X⁺

Assim, é possível construir a curva de fragilidade relativa à probabilidade do edifício igualar ou exceder o limite do estado de dano ligeiro, para a direção Y+, tal como a Figura 2.25 nos mostra.

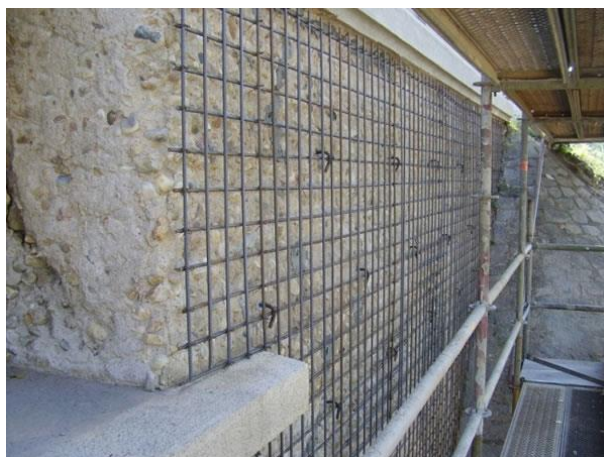
Figura 2.28 – Exemplo de fixação de malha ao paramento através de grampos, para posterior aplicação de reboco (EN 114 – Pontão do Monte da Barca, H. Tecnic – Construções Lda)

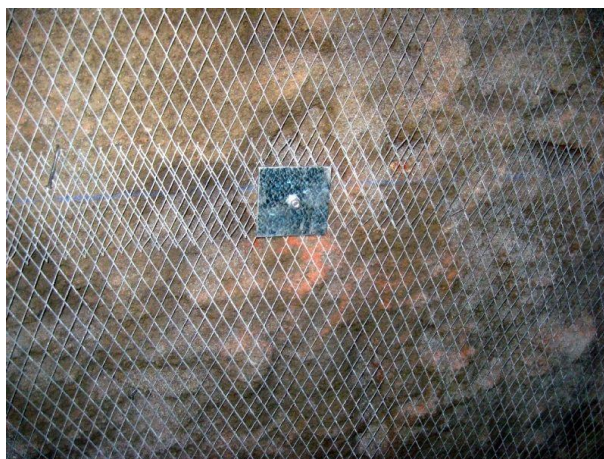
Figura 2.29 - Pormenor de conectores (Planirest Construções Lda)

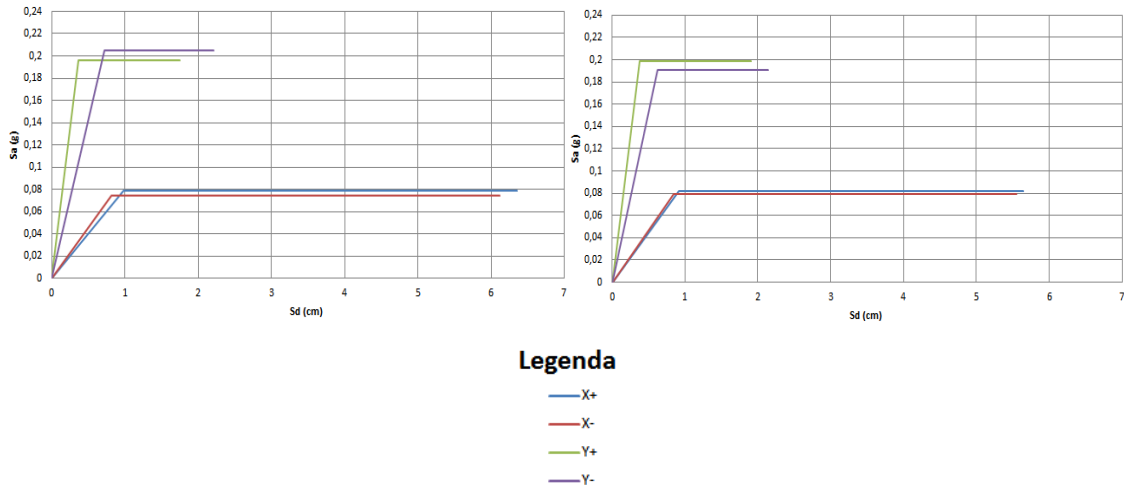
Figura 2.31 – Espectros de capacidade para cada uma das direções e sentidos principais, com o edifício reforçado com reboco armado nas duas faces da fachada principal, edifício original (esq.), edifício reforçado (dir.)

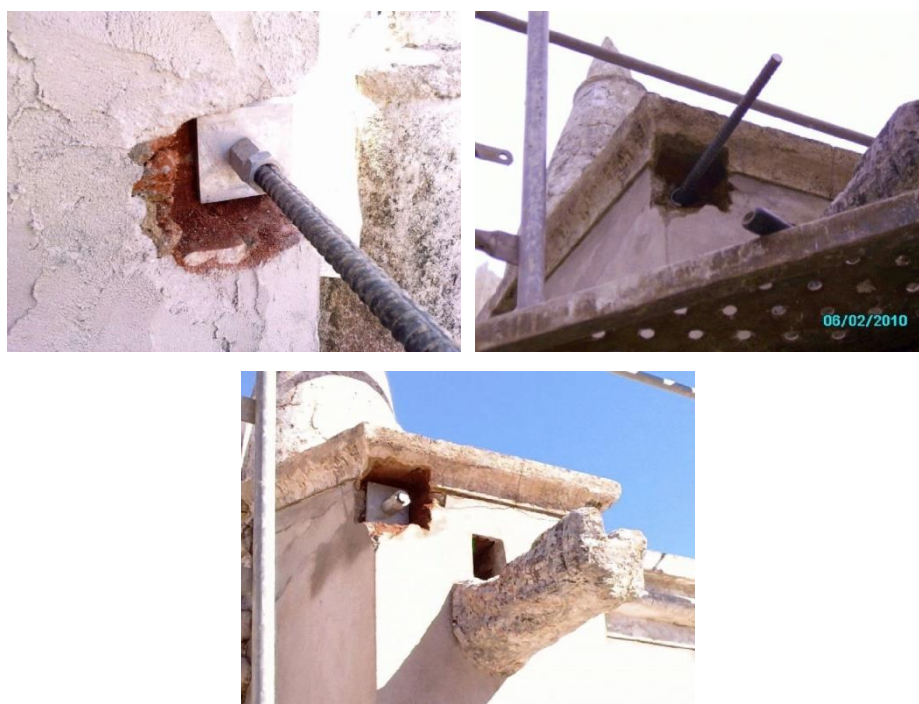
Figura 2.36 - Diferentes vistas de tirantes passivos (Reabilitação do Castelo de Viana do Alentejo, Planirest Construções Lda).

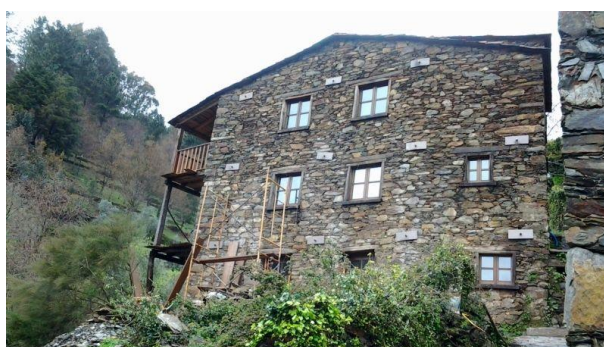
Figura 2.37 - Fachada de um edifício com chapas de ancoragem de tirantes (Planirest Construções Lda)

Esta solução foi aplicada no modelo mas, devido a existirem edifícios adjacentes a este, torna-se impossível a realização das ancoragens dos tirantes nas empenas. Assim apenas foi realizada esta simulação a fim de se aferir a sua mais-valia no aumento da resistência lateral, caso fosse possível efetuar as ancoragens. No edifício em estudo irá usar-se tirantes passivos que só serão ativados após a ocorrência de deslocamentos na estrutura conforme se observa nas Figura 2.36Figura 2.37.

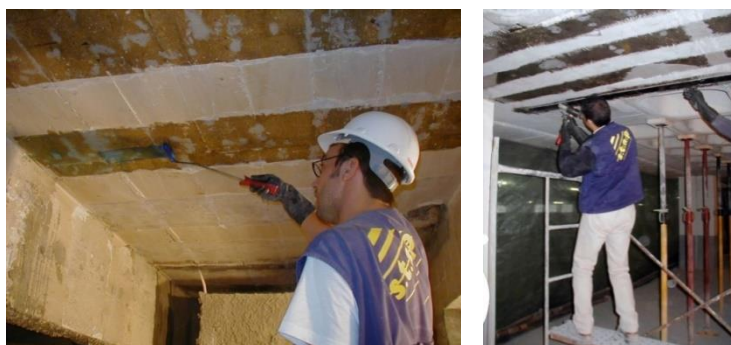
Figura 2.40 - Aplicação da resina (esq.), aplicação da fibra de carbono numa laje (dirt.)

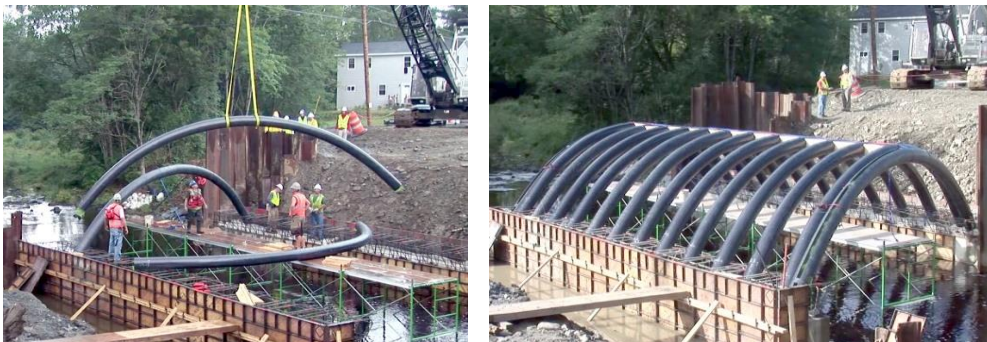
Figura 2.41 - Colocação de arcos pré-fabricados de CFRP (esq.), aspeto final dos arcos já preenchidos com betão (dirt.) [Universidade de Maine / AEWC]
