RESUMO

Neste trabalho de projecto é feito um diagnóstico exaustivo das principais patologias e das causas associadas a mais de 70 reservatórios, existentes nos Concelhos de Loures e Odivelas. Ao longo de 4 anos, os SMAS de Loures, têm vindo a apresentar propostas concretas de reabilitação e higienização, incluindo a sua avaliação de custos, tendo sido dado maior relevância a uma reabilitação na zona superior dos pilares de um reservatório (10.000m³), em Santo António dos Cavaleiros.

In this project work an assessment of the major pathologies and causes associated with more than 70 existing reservoirs in Loures and Odivelas is presented. The Loures SMAS have been working with concrete proposals for the performance of rehabilitation and sanitation, including cost estimates over four years, that have been given a special importance to the rehabilitation of the columns upper section of the biggest reservoir (10.000m³), in Santo António dos Cavaleiros.

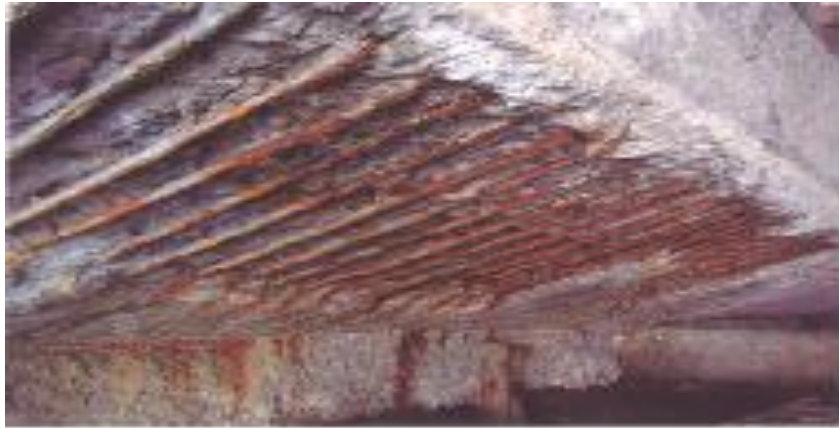
No interior dos reservatórios as paredes e pilares em betão se não forem protegidas por tintas ou argamassas impermeabilizantes, a erosão da água associado ao meio agressivo com iões de cloro, sódio e oxigénio dissolvido, provoca a delaminação e a desagregação do betão, com particular intensidade na face inferior da laje da cobertura, devido ao vapor de água que aí se acumula frequentemente.

Fig. 10 – Corrosão no betão armado

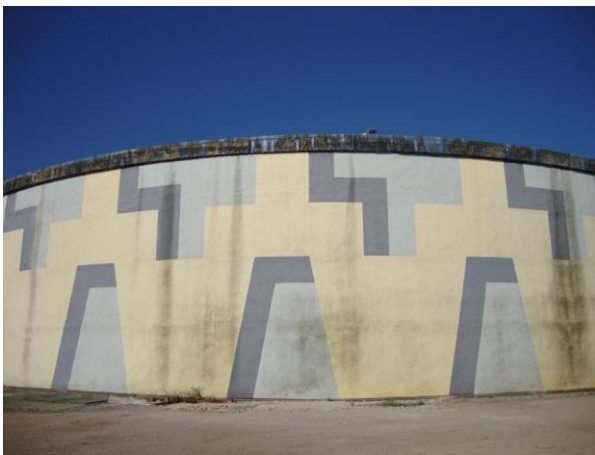
No exterior, são nos revestimentos de pintura onde mais patologias ocorrem, não só por um conjunto de causas diagnosticadas, através de relatório de vistoria, anexo 2 , mas também, por imprecisões de projecto ao nível da recolha das águas pluviais da cobertura. A água que escorre pela parede provoca eflorescências como é visível na figura 11.

Fig. 11 - Reservatório de Santo António dos Cavaleiros, inexistência de tubos de queda para águas pluviais

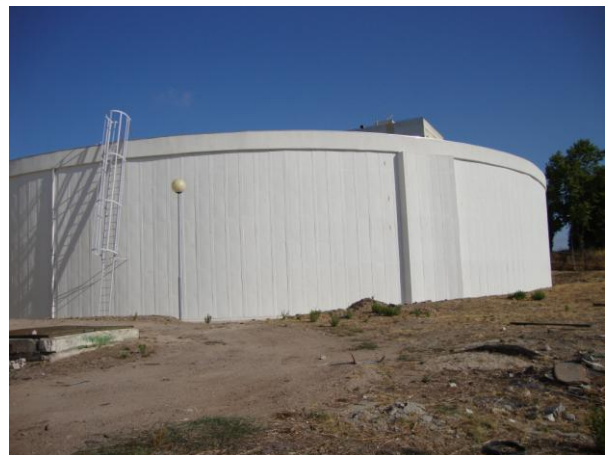
Fig. 12 - Reservatório de Sto. António dos Cavaleiros, com tubos de queda para águas pluviais

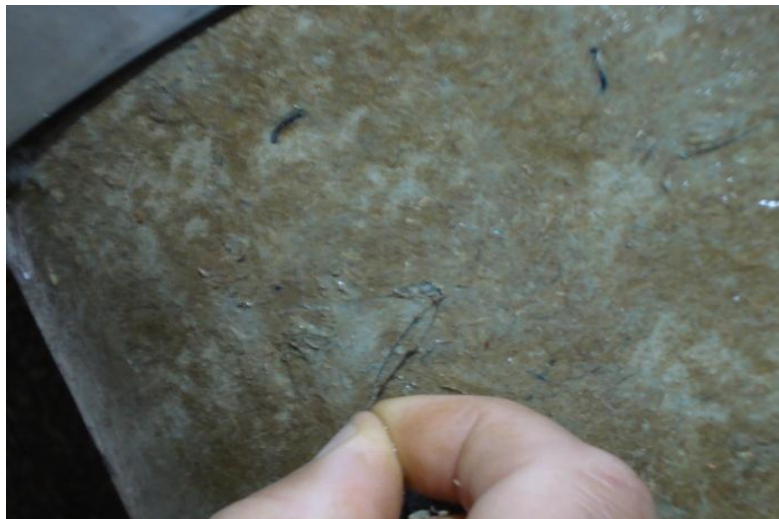
Existe deterioração das tubagens de fibrocimento no interior dos reservatórios, contendo fibras de amianto em suspensão. Por isso, devem ser retiradas e substituídas por material adequado, conforme com a directiva 98/83/CE do Conselho de 3 de Novembro, no decurso dos trabalhos de manutenção, higienização e limpeza anual.

Fig. 13 – Tubagem de fibrocimento com partículas de amianto.

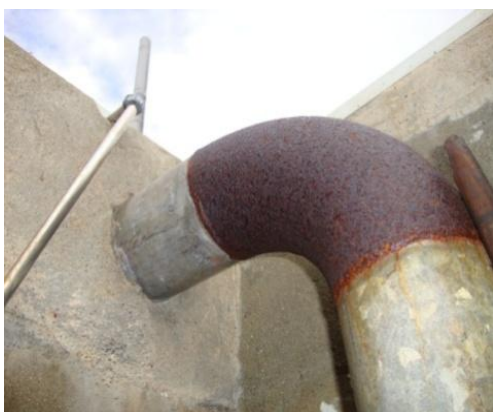
Todos os elementos metálicos colocados no interior do reservatório em particular os que são passíveis de serem imersos, apresentam níveis de corrosão muito elevados sobretudo, os que não forem objecto de uma boa protecção anti-corrosiva, ou que não sejam em aço INOX AISI 316L, ou ainda material pultrudido, como o caso das escadas, descargas de fundo e de superfície, suportes de condutas, redes de protecção de condutas de aspiração, flanges, juntas, etc..

Fig. 14 – Oxidação de curva em inox

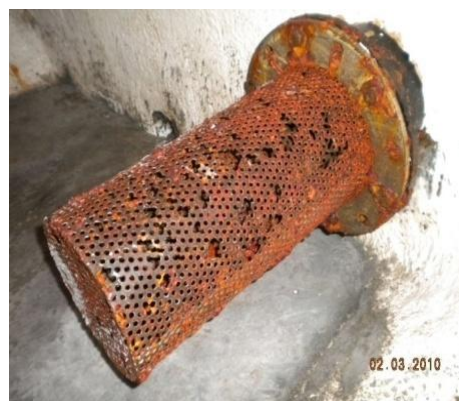
Fig. 15 – Oxidação de filtro em inox

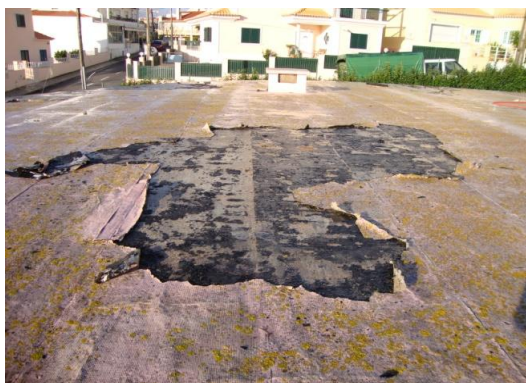
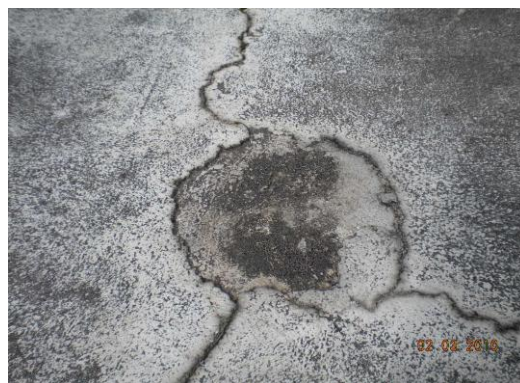
As impermeabilizações da laje de cobertura constitui uma das patologias mais frequentes na reabilitação dos reservatórios, por deterioração precoce dos materiais aplicados e frequente desagregação e arrancamento das suas telas.

Fig. 16 - Impermeabilização da laje de cobertura

Fig. 17 - Impermeabilização da laje de cobertura

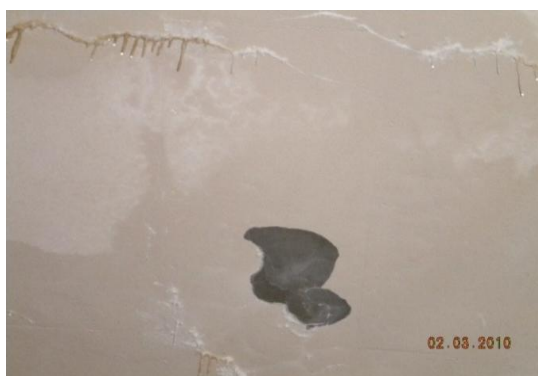
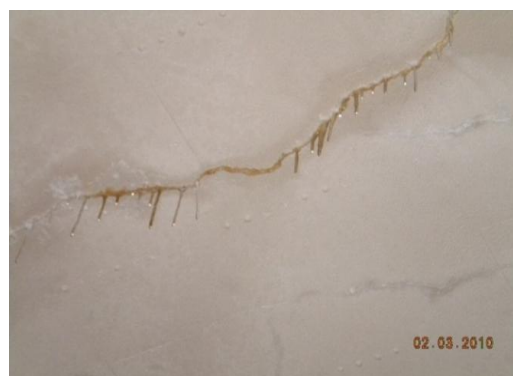
São inúmeras as consequências que resultam desta patologia com prejuízos difíceis de quantificar, desde a formação de estalactites na face inferior da laje de cobertura, até à poluição da água para consumo, colocando em causa alguns parâmetros da sua qualidade.

Fig. 18 - Laje de cobertura com formação de estalactites

Fig. 19 - Laje de cobertura com formação de estalactites

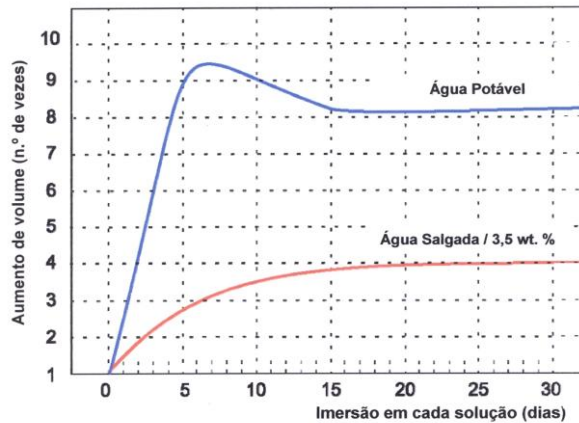
Este tipo de junta designado por HIDROTITE, é constituído por uma mistura de resina hidrófila extrudada vulcanizada sobre um elastómero de cloropreno. É mais utilizada em Espanha e a sua ficha técnica refere que a sua expansibilidade pode chegar a 8 vezes no contacto com a água, como se verifica no gráfico que se apresenta na figura 38. [23]

Fig. 38 - Demonstração gráfica da expansividade da junta de impermeabilização hidrófila extrudada [23]

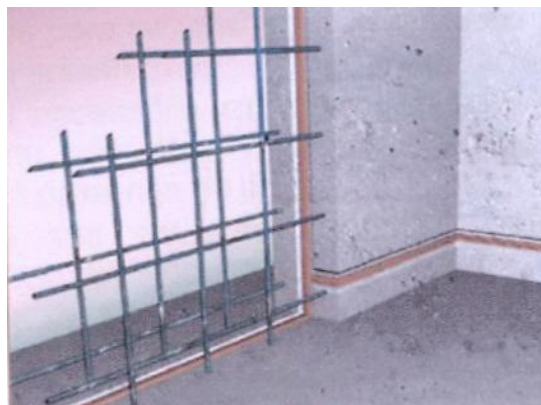
Fig. 39 - Perfis hidro-expansivos em juntas de betonagem [23]

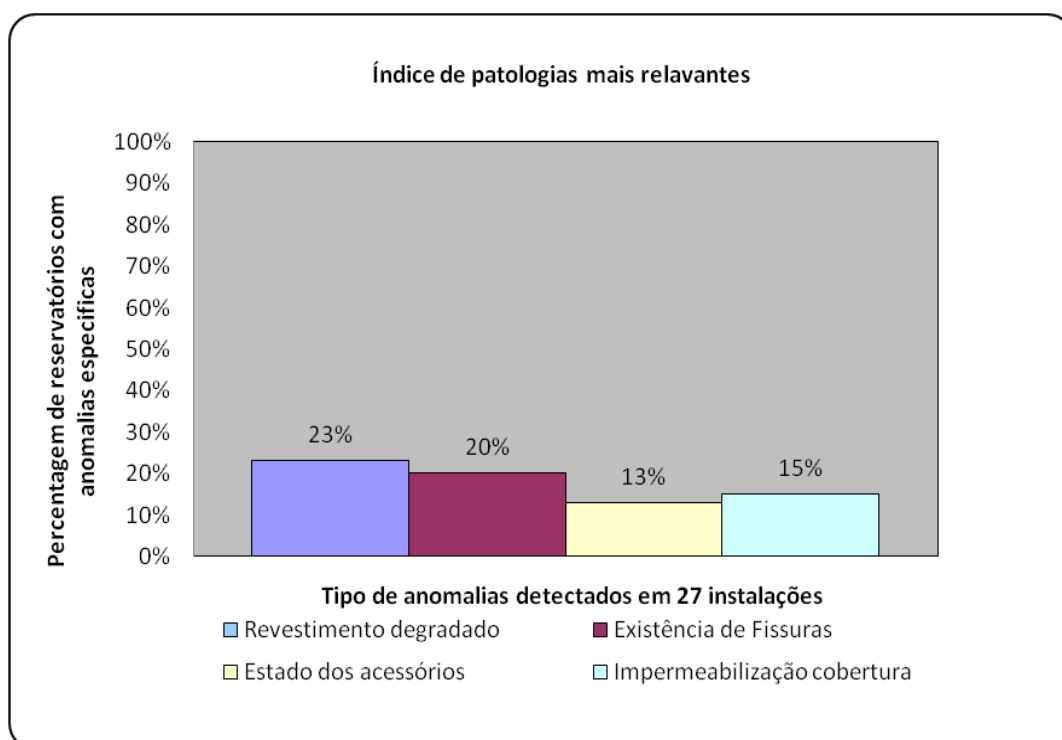
Não foi possível determinar com rigor qual a contribuição de cada patologia para a deformação global nos reservatórios, conforme o gráfico de percentagens globais, representado na figura 43. No entanto, dever-se-á avaliar se elas resultam de causas estruturais ou não estruturais (anexos 1 e 2), para que as soluções de reabilitação sejam eficientes. Serão apresentadas fichas de trabalho, acerca dos três parâmetros, com uma descrição mais pormenorizada das causas prováveis que estão na sua origem, e sobretudo as principais técnicas utilizadas para a sua reabilitação.

Fig. 43 - Gráfico do índice de patologias identificadas em 27 reservatórios [17]

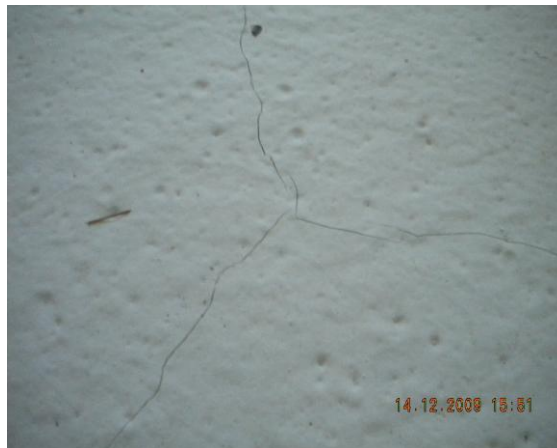
Fig. 44 - Laje de fundo fendilhada

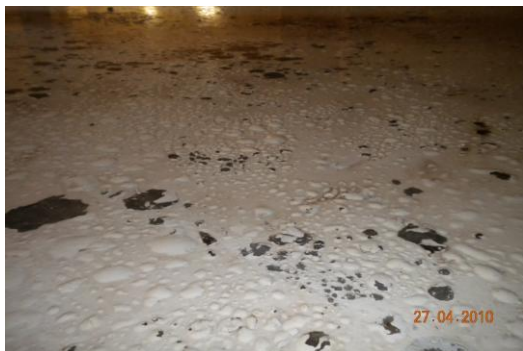
Fig. 45 - Destacamento e formação de bolhas

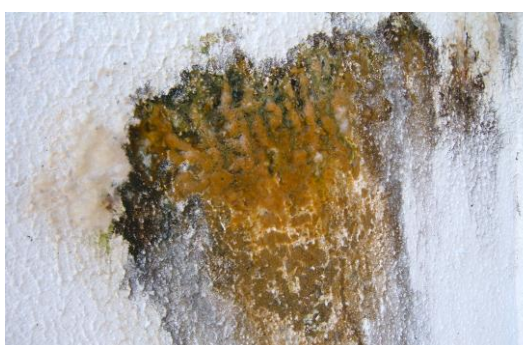
Fig. 47 - Parede com colonização biológica

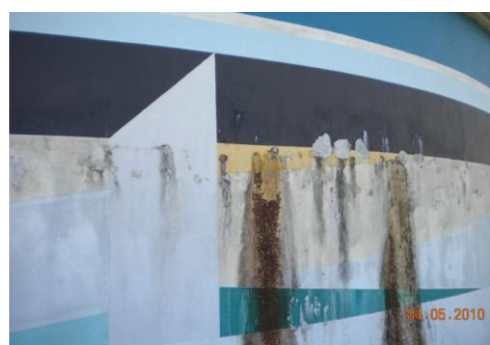
Fig. 48 - Parede exterior com humidade

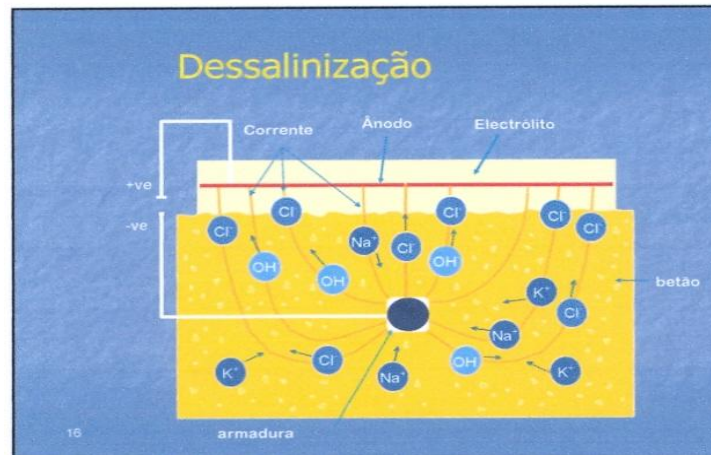
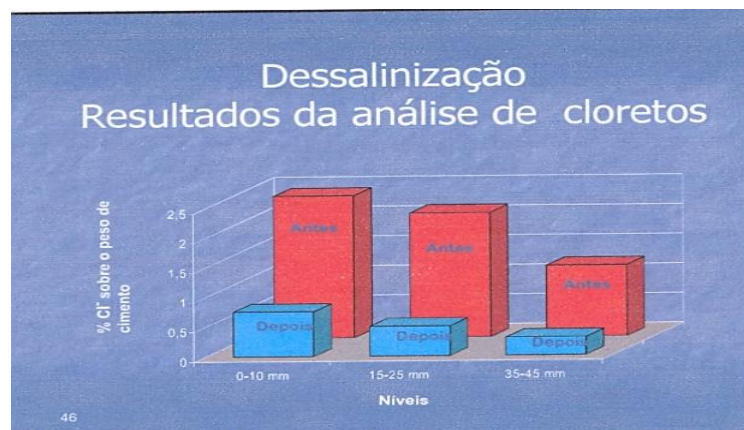
Os iões de cloreto provocam de forma rápida a destruição da película passivante. O tratamento, consiste em extrair os iões de cloreto para valores aceitáveis e reconstruir a película de óxido de ferro. Compõe-se na aplicação de um campo eléctrico entre a armadura e uma malha de ânodo externo embebido numa solução. [13]

Fig. 61 – Processo de dessalinização [9] Aulas REM, Prof. Brazão Farinha

- Remoção dos cloretos do betão;
- O conteúdo do cloreto é reduzido em particular à volta da armadura;
- A formação de iões de hidróxido aumenta o pH em redor da armadura;
- Os pontos de corrosão são desactivados;
- No final uma armadura envolvida por um betão altamente alcalino e livre de cloretos;
- Uma forte repassivação;
- Toda a superfície do betão é tratada e eliminada a corrosão futura.

Fig. 62 - Processo de dessalinização [9] Aulas REM, Prof. Brazão Farinha

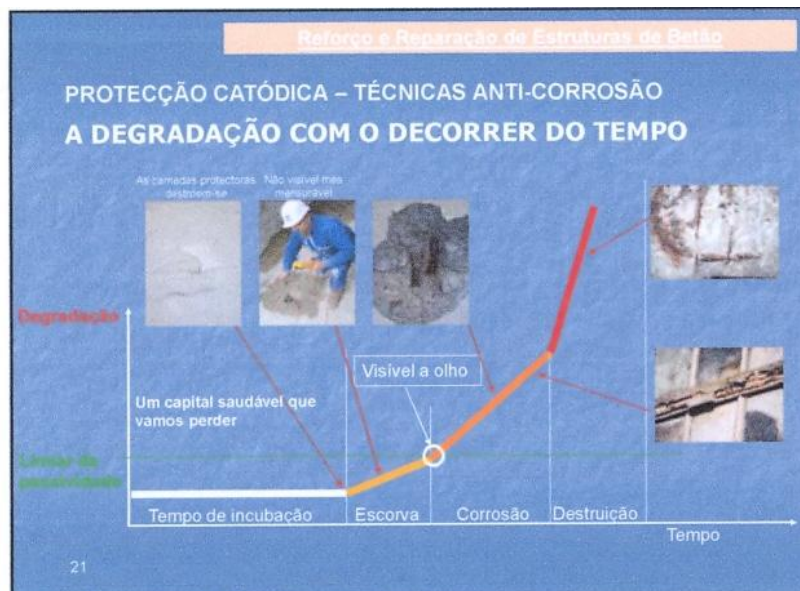
Fig. 64 – Desagregação do betão ao longo do tempo

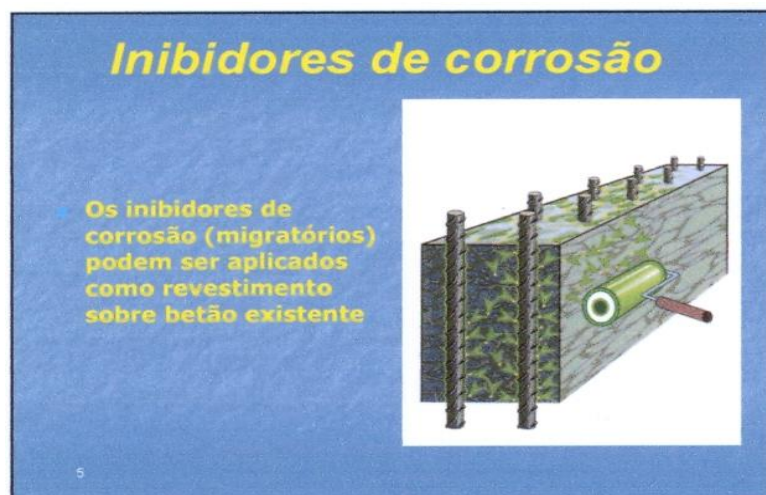
Há estudos que demonstram que a presença do nitrito de sódio, retarda de forma significativa o processo corrosivo, sendo de 75% no caso de uma relação água/cimento 0,4 e de 100% para o caso da relação água/cimento 0,7, o que significa que a presença do nitrito de sódio, duplicou o período de iniciação da corrosão, neste último caso.

Fig. 65 – Inibidores de corrosão migratório [9]

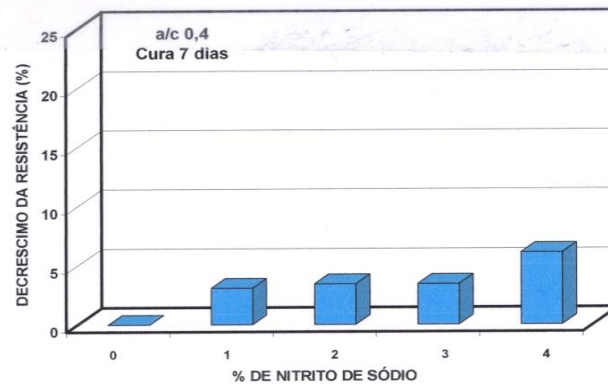
Existe um decréscimo da resistência à compressão em função das diversas percentagens de nitrito de sódio, consoante a relação água/cimento for 0,4 ou 0,7 respectivamente, conforme nos mostram as figuras 68 e 69. Há uma tendência real, para o decréscimo da resistência à compressão à medida que se aumenta o teor, de nitrito de sódio, particularmente no caso da relação água/cimento 0,7. [19]

Fig. 68 - Decréscimo da resistência à compressão com relação água/cimento 0,4. [19]

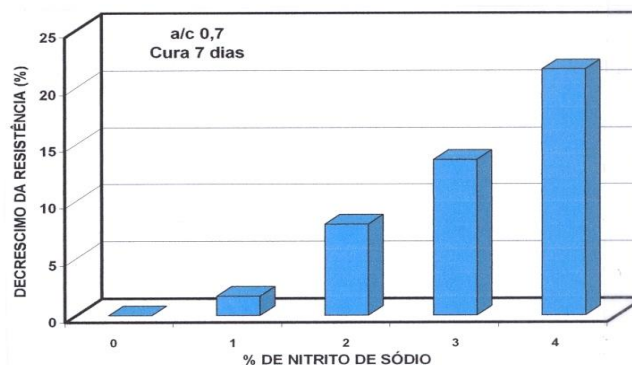
Fig. 69 - Decréscimo da resistência à compressão com relação água/cimento 0,7 [19]

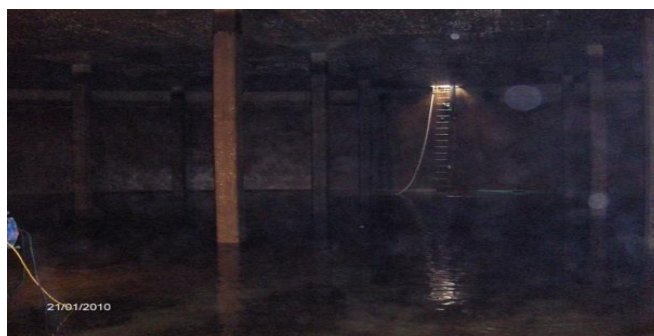
A estrutura em análise é um reservatório circular com 30 metros de diâmetro e 5,00 metros de altura. Existem 21 pilares quadrados com uma secção de 30 x 30 cm e um capitel na ligação à laje.

Fig. 70 – Interior do reservatório da Portela

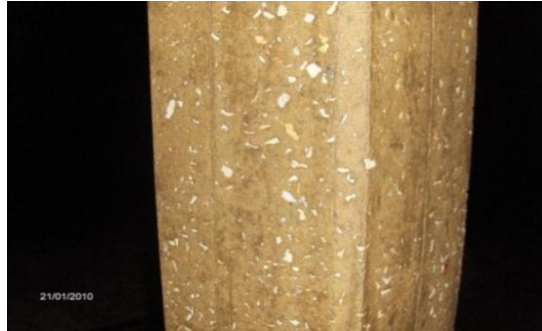
Fig. 71 – Erosão nos pilares

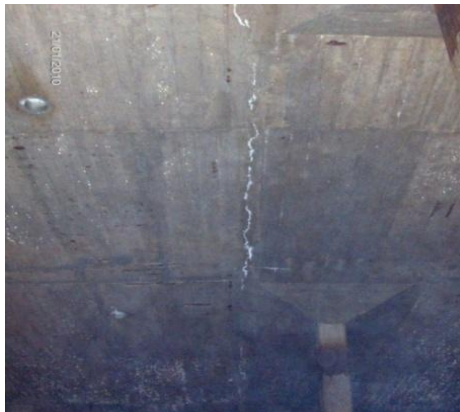
Fig. 72 – Fissuração no tecto

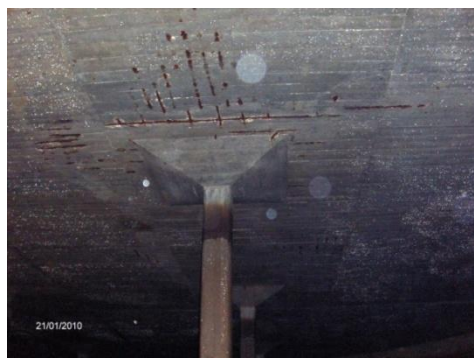
Fig. 73 – Armadura à vista e corrosão

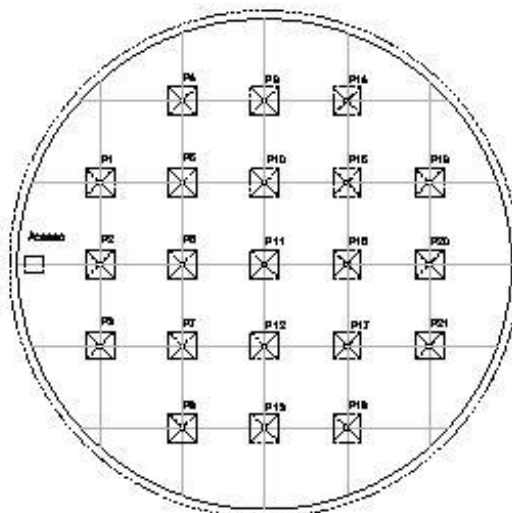
Fig. 75 - Planta esquemática do reservatório na Portela de Sacavém

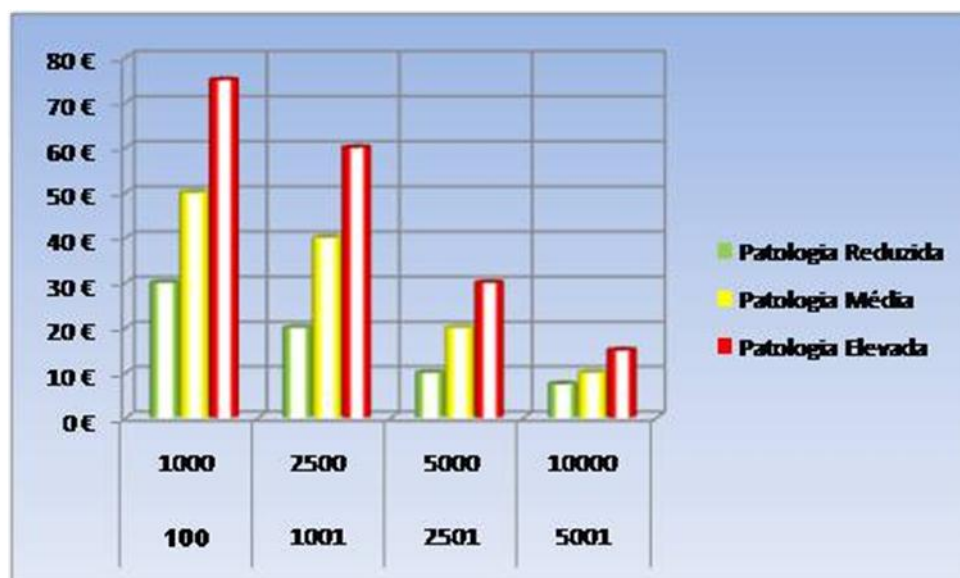
Fig. 76 – Gráfico dos custos estimados, segundo o grau de deterioração [17]

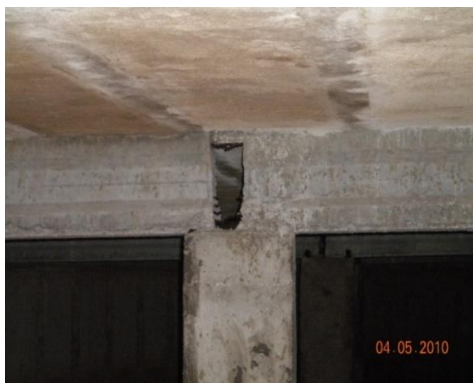
Fig. 77 – Pilar superior do reservatório de Sto. António dos Cavaleiros [17]

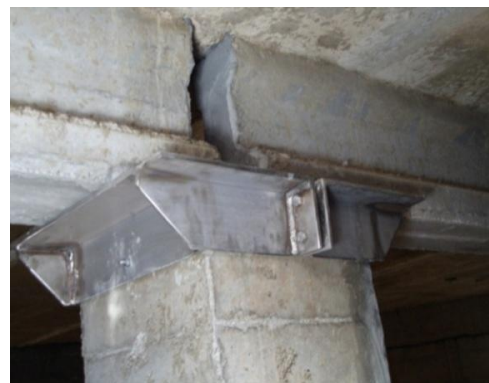
Fig. 78 - Pilar superior do reservatório de Santo António dos Cavaleiros, após reabilitação [17]

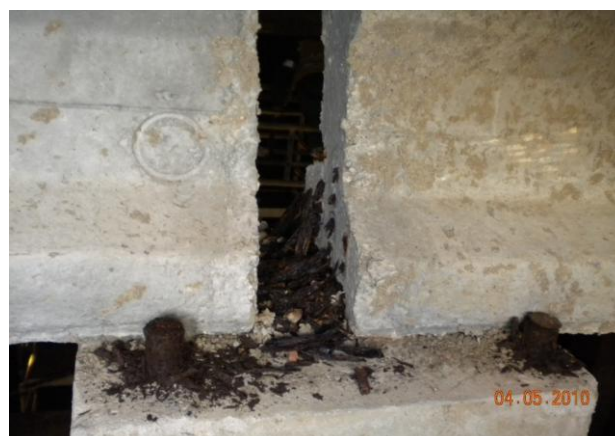
Fig. 89 - Vigas de betão pré-esforçado, assente em pilar [17]
