ANÁLISE SÍSMICA E PROPOSTA DE REFORÇO DE UMA ESTRUTURA DO SÉC. XIX SUJEITA A UMA REABILITAÇÃO PARCIAL

Trabalho Final de Mestrado para a obtenção do grau de Mestre em Engenharia Civil

DEZEMBRO DE 2015

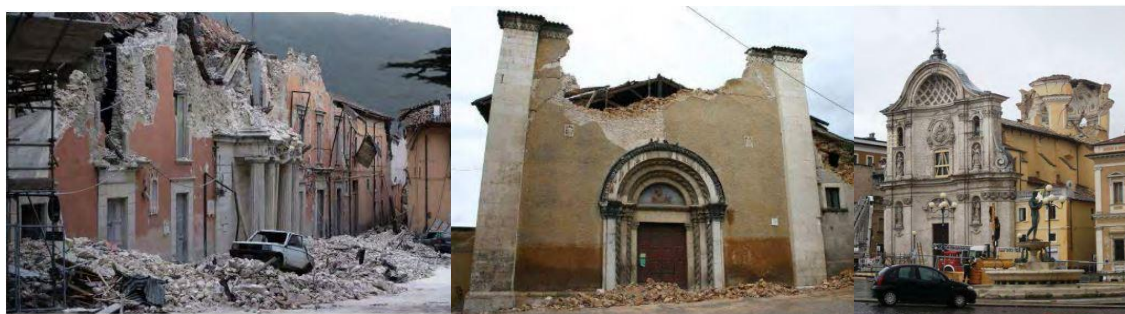
Figura 2.22 Danos em alguns edifícios de alvenaria no centro histórico de L'Aquila (Romão et al., sem data)

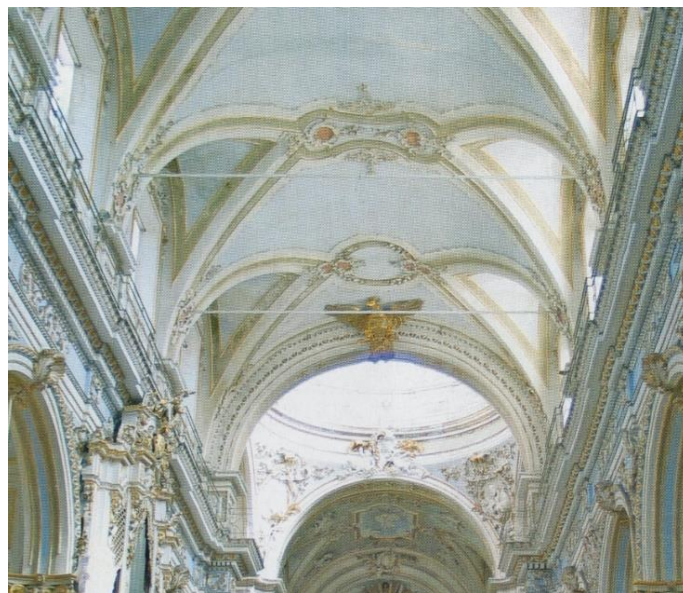
Figura 3.3 Utilização de tirantes para absorver as componentes horizontais dos impulsos (1/2), adaptado de (Paisana dos Santos Lopes et al., 2008)

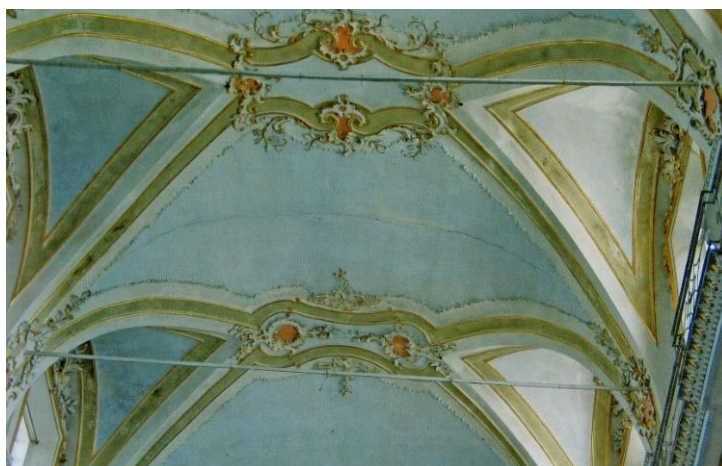
Figura 3.4 Utilização de tirantes para absorver as componentes horizontais dos impulsos (2/2), adaptado de (Paisana dos Santos Lopes et al., 2008)

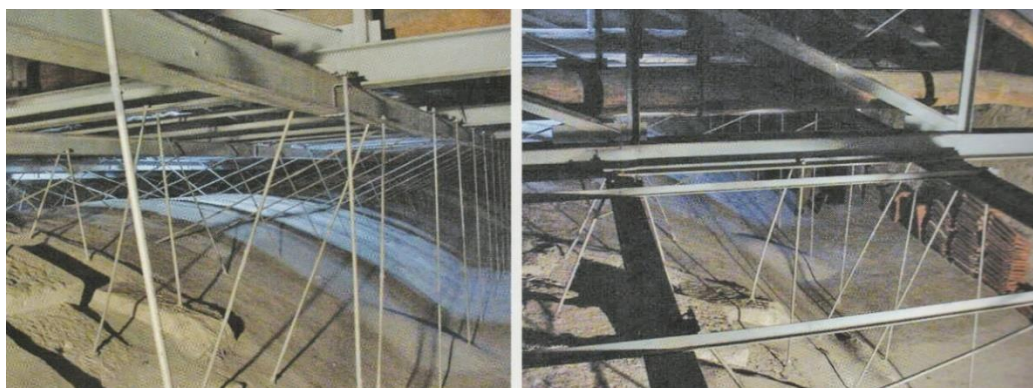
Figura 3.5 Reforço dos arcos e colocação de tirantes nos contrafortes, adaptado de (Paisana dos Santos Lopes et al., 2008)

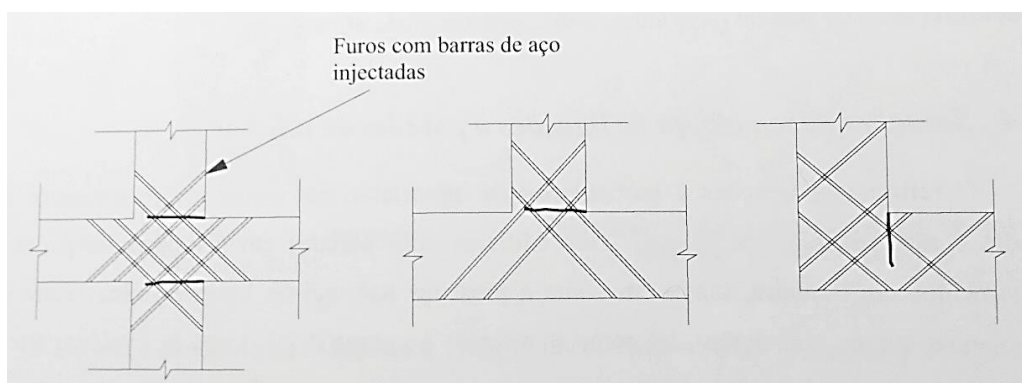
Figura 3.7 Exemplo de reforço de ligações entre paredes através de tirantes curtos, adaptado de (Lamego, 2014)

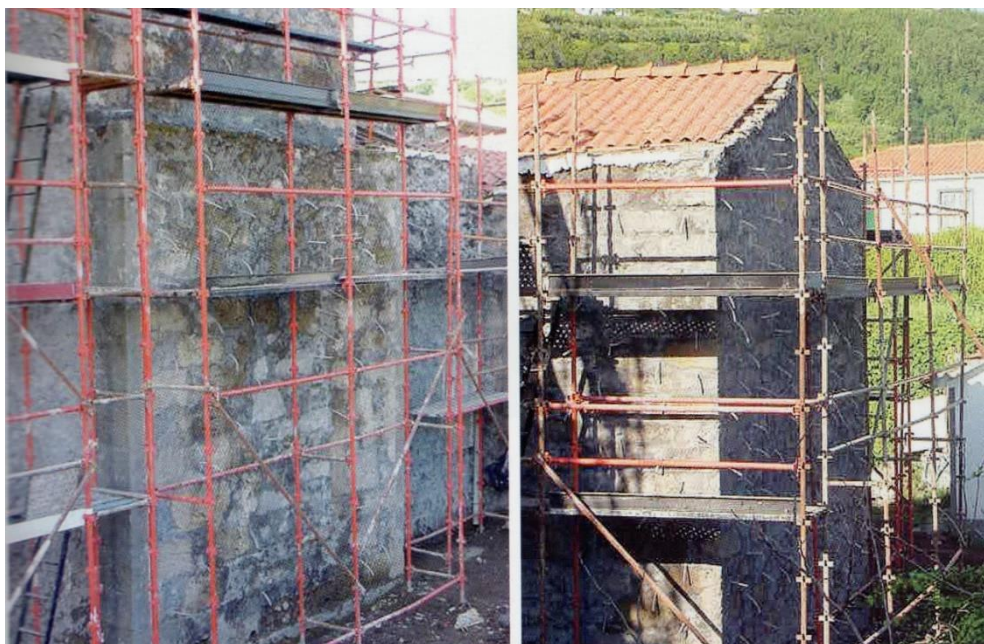
Figura 3.10 Injecção em paredes de alvenaria, adaptado de (Paisana dos Santos Lopes et al., 2008)

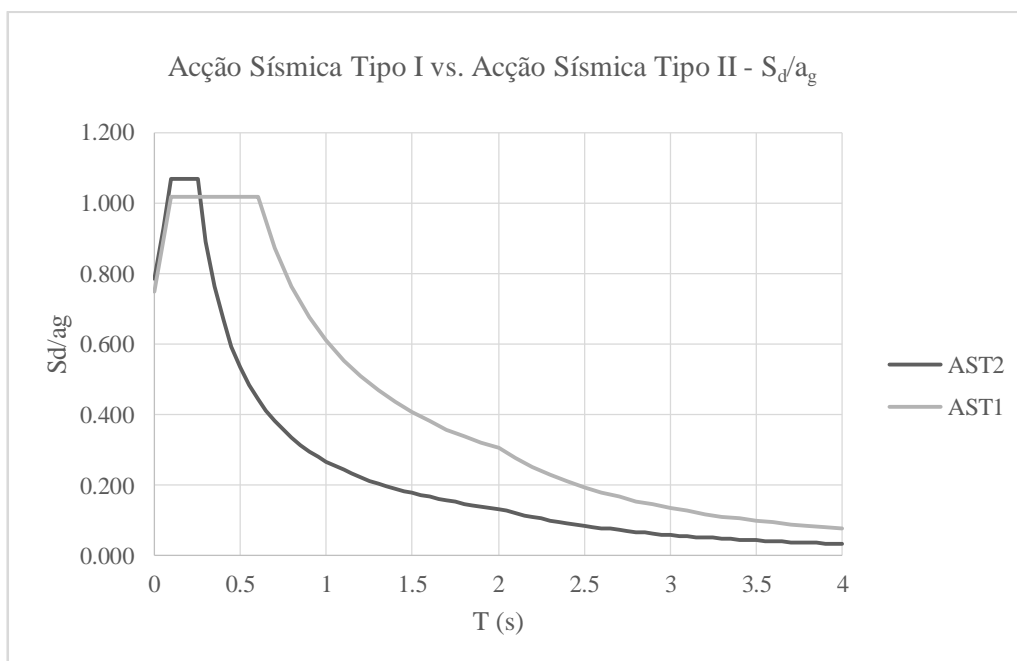
Figura 4.7 Espectro de cálculo para a análise elástica para a AST1 e para a AST2
