INSTITUTO SUPERIOR DE ENGENHARIA DE LISBOA
Departamento de Engenharia Civil

CONSERVAÇÃO E MANUTENÇÃO NOS PAVIMENTOS RODOVIÁRIOS E A SUA IMPORTÂNCIA

Trabalho Final de Mestrado para obtenção do grau de Mestre em Engenharia
Área de Especialização em Vias de Comunicação e Transportes

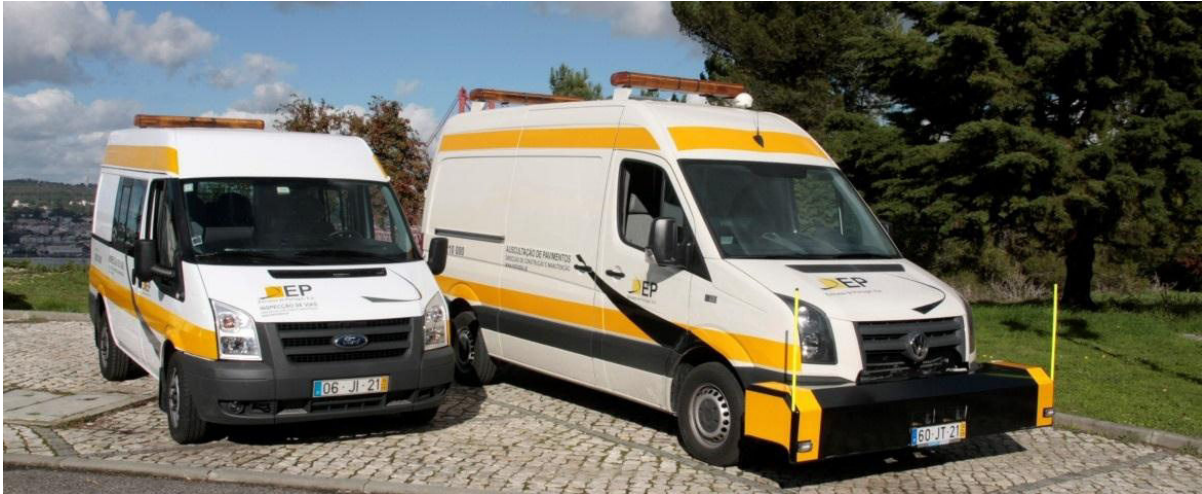
Figura 2.12 – À esquerda veículo utilizado nas inspeções Visuais, à direita o Perfilómetro

Inicialmente este índice surgiu em função das informações recolhidas nas campanhas de inspeções visuais (Figura 2.12), cujas patologias são abordadas no capítulo 3.2.2. Posteriormente teve de ser revista a metodologia de cálculo face à introdução dos meios mecânicos.

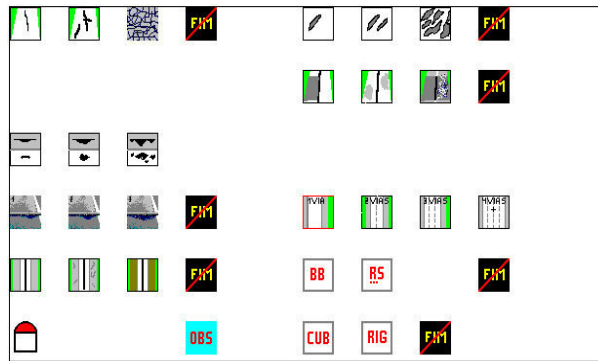
Figura 3.4 – Teclado VIZIROAD da EP – Teclado para levantamento das degradações

- **1ª e 2ª Passagem:** *Registo de Patologias do Pavimento* (Figura 3.4)
 - Fendilhamento
 - Rodeiras
 - Peladas, Desagregações, Exsudação, Deformações
 - Covas (Ninhos)
 - Reparações
 - Bermas
 - Tipo de Pavimento
 - N.º de Vias
 - Marcos quilométricos, Observações

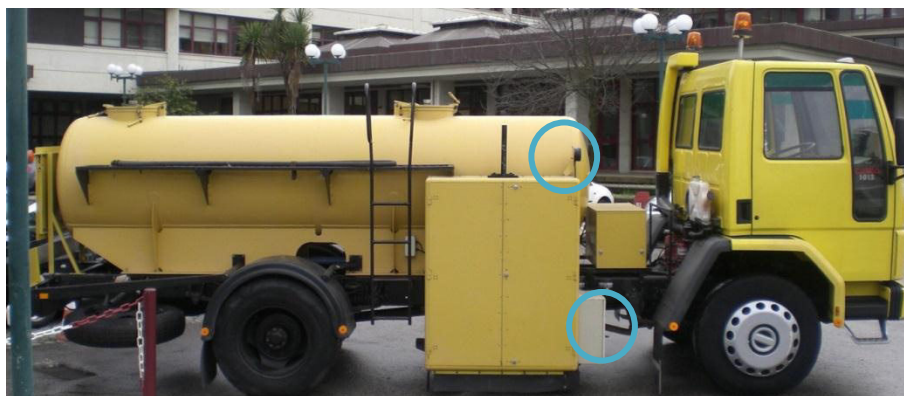
Figura 3.13 – Camião SCRIM com cisterna de 3500L de capacidade

O ensaio é executado com um caudal de 0,5l/s para uma velocidade de 50Km/h. O veículo possui uma cisterna com capacidade de 3500 l, visível na Figura 3.13, permitindo, com a cisterna completamente cheia, que a autonomia dos ensaios seja no máximo de 80km de ensaios.

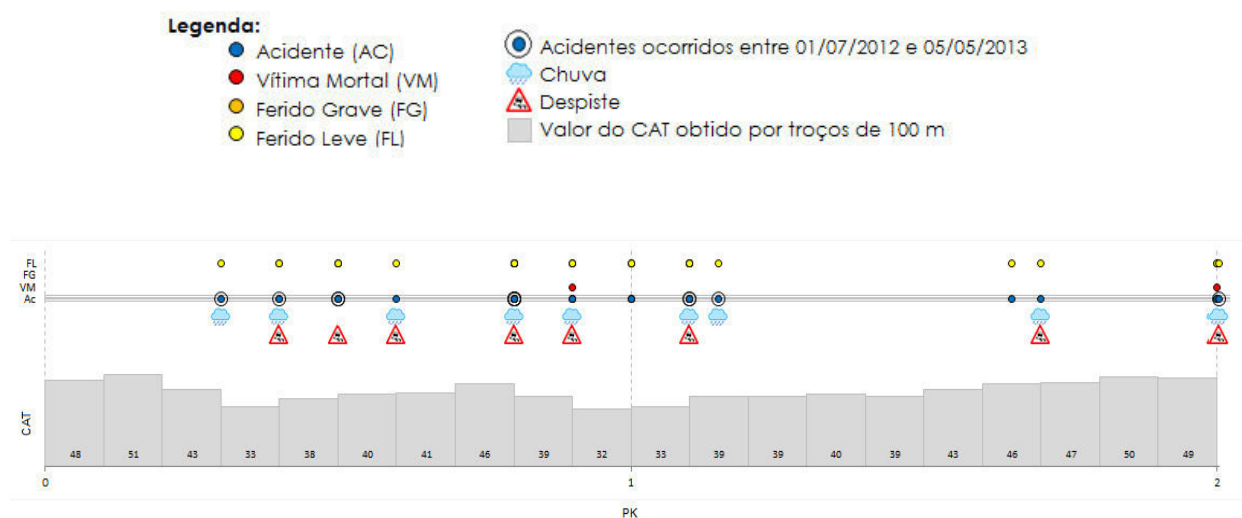
Figura 3.25 - Exemplo da Informação sobreposta da sinistralidade com os valores da aderência

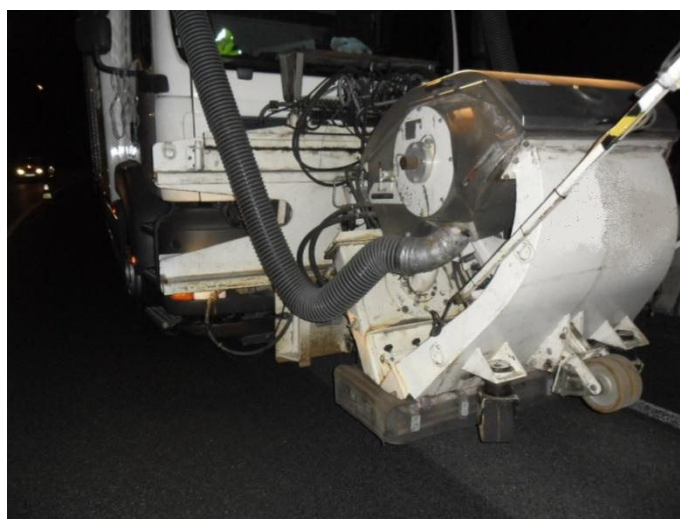
Figura 4.12 – camião com o equipamento de granalhagem

O equipamento de granalhagem está instalado num camião (Figura 4.12), de onde são expelidas a alta velocidade as esferas de aço contra a superfície do pavimento.

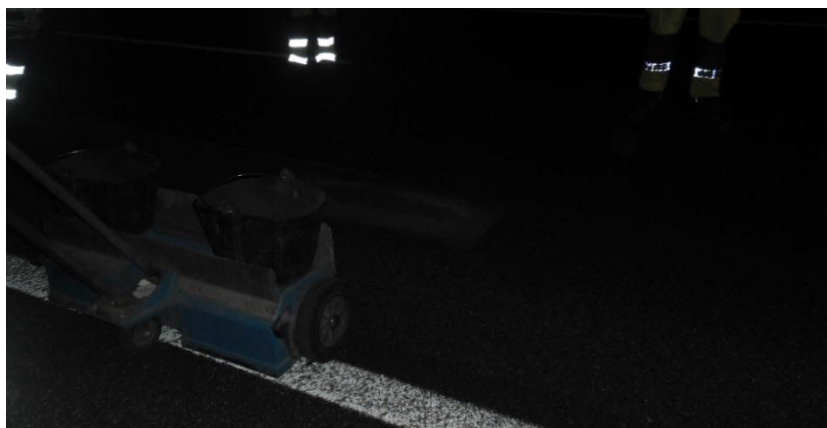
O processo permite a recuperação das esferas de aço recorrendo às propriedades magnéticas das mesmas. Após a passagem do camião que realiza a sua projeção, passa no local um operador com uma máquina magnética que atrai as esferas (Figura 4.13). Posteriormente, esta máquina é colocada e cima de um tapete de borracha, onde é invertida a polaridade magnética desta, permitindo a libertação das esferas.

Figura 4.13 – Recuperação das esferas de aço.
