Utilização de Técnicas de Análise Fotogramétricas em Quebra-mares de Taludes

Francisco Gabriel de Lemos Pedro
(Licenciado em Engenharia Civil)

Dissertação de natureza científica para obtenção do grau de Mestre
em Engenharia Civil na Área de Especialização de Hidráulica

Dezembro de 2015

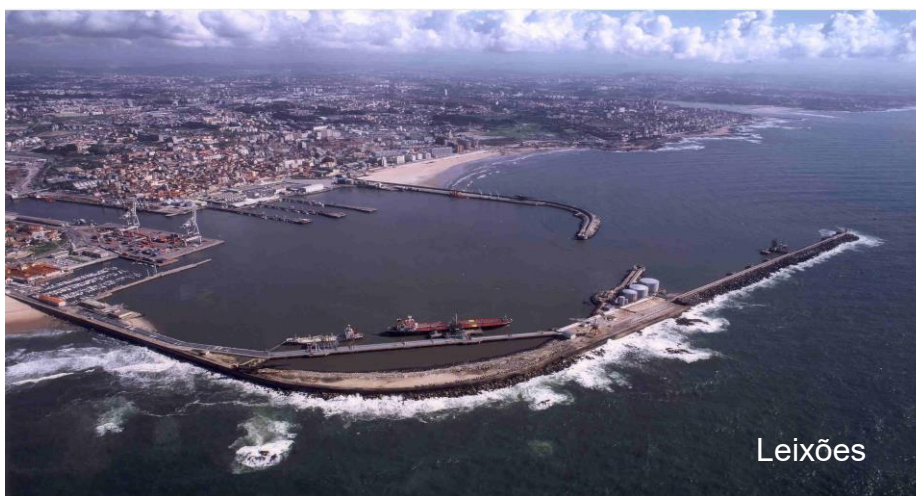
Figura 1.1 – Quebra-mar de Leixões

Os quebra-mares de taludes são as estruturas mais utilizadas para a criação de condições de abrigo nos portos portugueses instalados em costa aberta (Silva, 1995). Estes quebra-mares são constituídos por um núcleo de materiais soltos indiferenciados que é protegido por uma ou mais camadas de material, também solto, mas de peso mais selecionado, de enrocamento ou elementos artificiais de betão (Figura 1.1 e Figura 1.2).

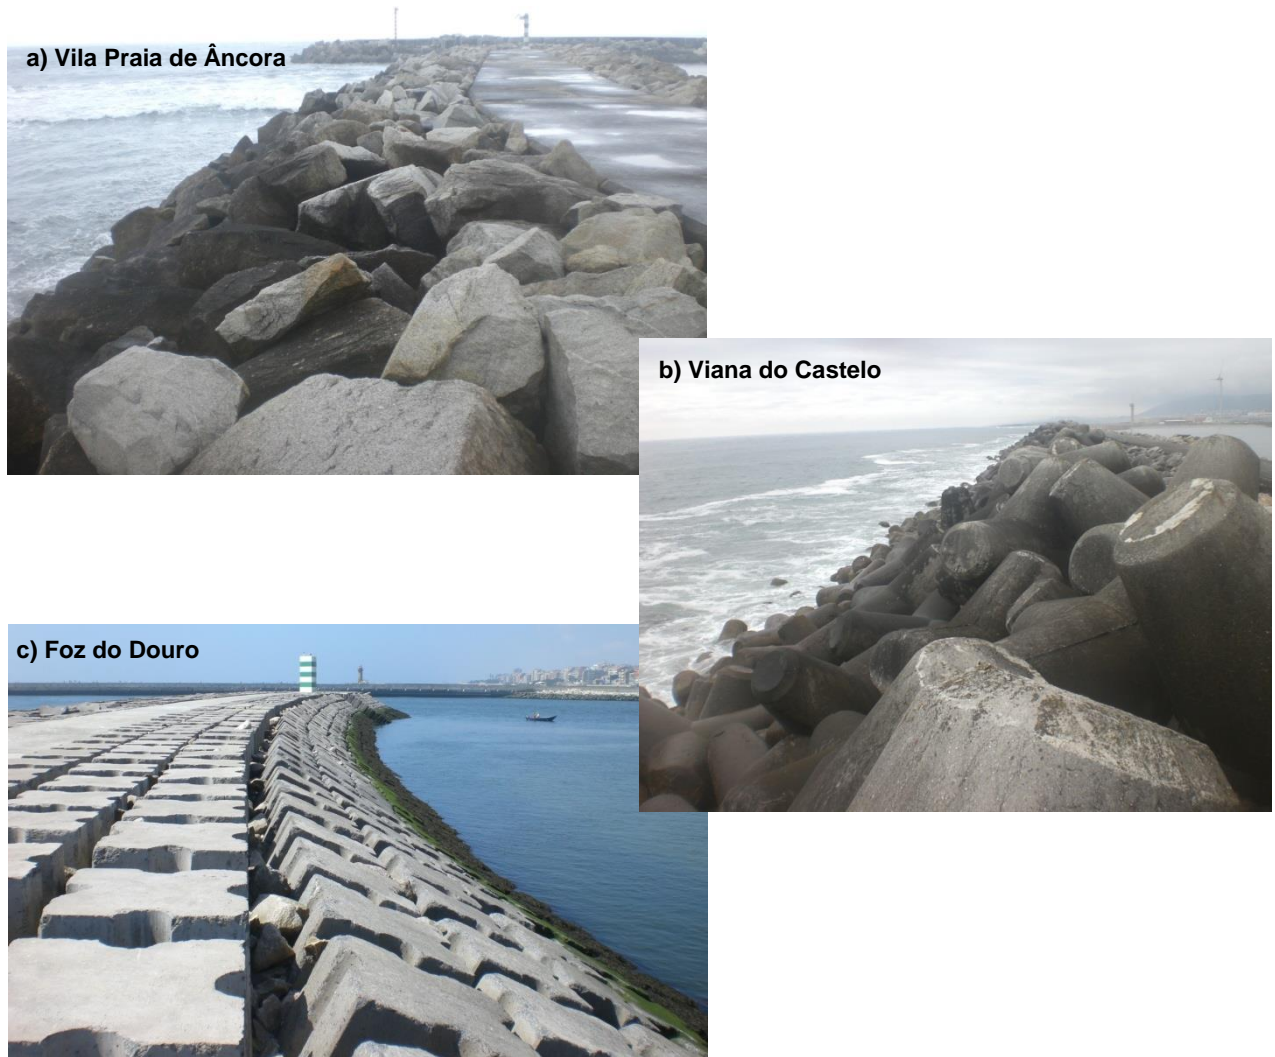
Figura 1.2 – Exemplos de quebra-mares de taludes protegidos por a) enrocamento, b) e c) blocos artificiais

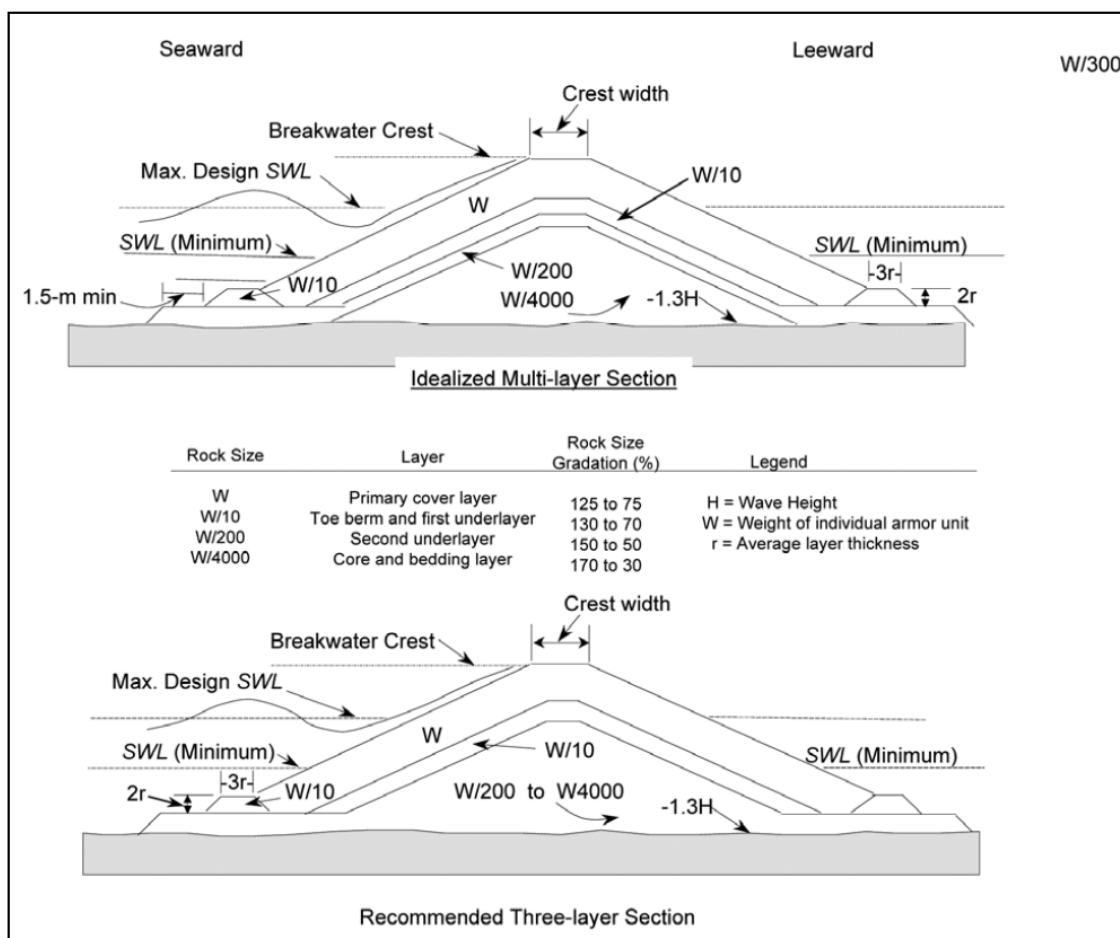
Figura 2.12 – Secção transversal para um quebra-mar de taludes exposto de ambos os lados com condições de galgamento moderadas (U. S. Army Corps of Engineers, 2006)

O peso do material a utilizar no filtro dos quebra-mares pode ser estimado a partir do peso dos elementos do manto resistentes. As dimensões do pé do talude são estimadas a partir da espessura do manto resistente, o tipo de exposição e condições de galgamento conforme exemplificado na Figura 2.12.

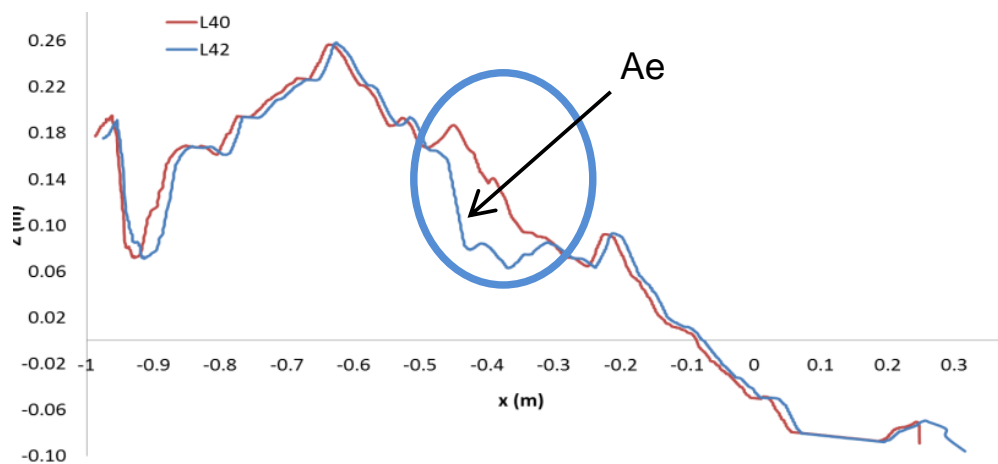
Figura 3.1 – Exemplo de área erodida (A_e)

O método de cálculo da área erodida consiste na avaliação do dano através do levantamento de perfis com a ajuda de um perfilador mecânico ou do método fotogramétrico. Para definir o dano é feita a média dos levantamentos de diversos perfis ao longo do quebra-mar para determinar um perfil médio que será posteriormente subtraído a um perfil médio não danificado, de modo a obter uma área erodida média ao longo da zona ativa do manto. A Figura 3.1 esquematiza a área erodida (A_e) de um perfil.

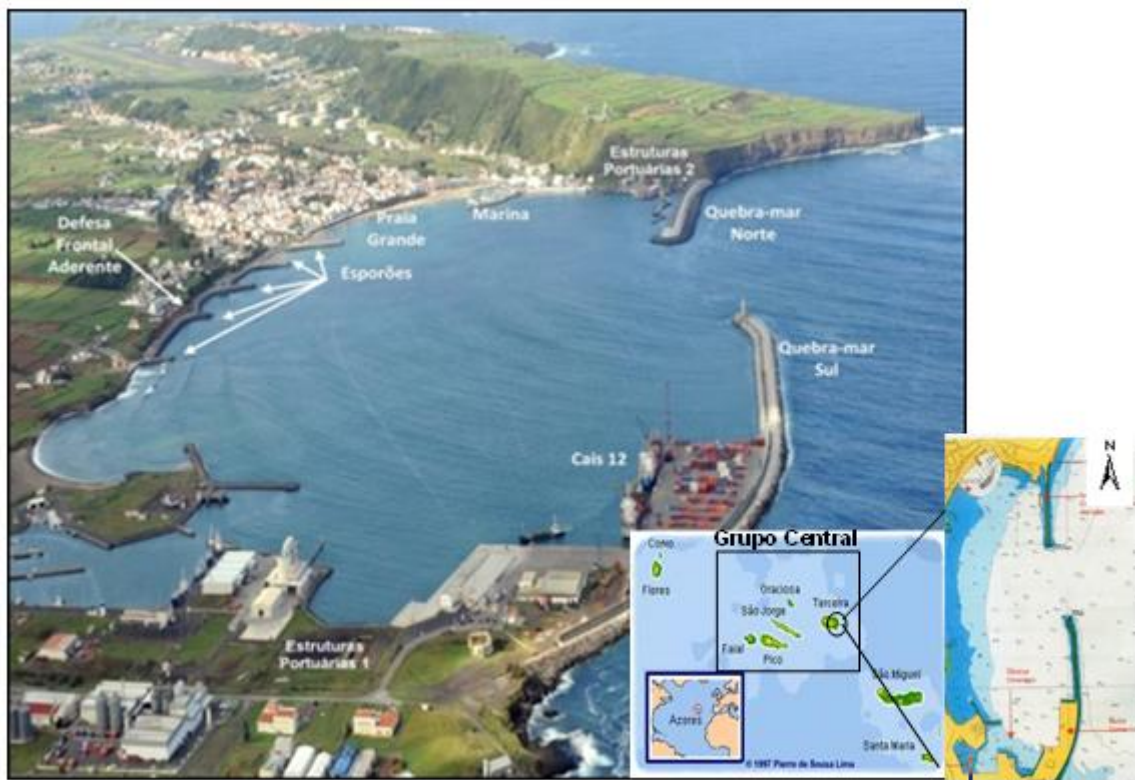
Figura 4.2 – Porto e baía de Praia da Vitória

O porto e a baía de Praia da Vitória localizam-se na costa este da ilha Terceira, uma das nove ilhas do arquipélago dos Açores, Portugal (Figura 4.2). A baía, limitada a norte pela Ponta da Má Merenda e a sul pela Ponta do Espírito Santo, tem cerca de 2400 m de comprimento e 1100 m de largura máxima. A linha de costa da baía caracteriza-se pela existência de uma defesa frontal aderente com cerca de 1 km de comprimento e de um campo de cinco esporões na zona central que enraízam na defesa frontal. Existem algumas praias ao longo da baía,

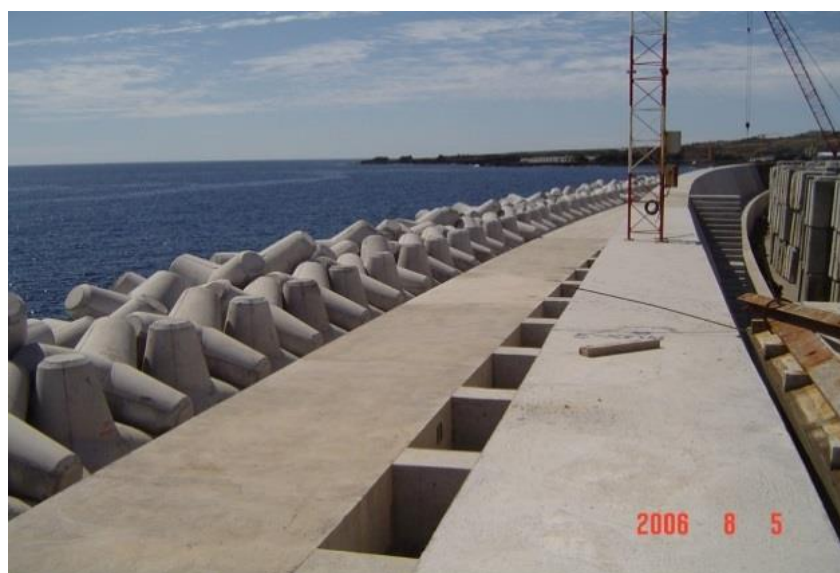
Figura 4.4 – Muro cortina com trincheira de drenagem

Na solução final, para melhorar a proteção ao galgamento foi reconstruído o muro cortina que inclui uma trincheira de drenagem (Figura 4.4).

A solução adotada foi validada com base em estudos de estabilidade e galgamento em modelo físico reduzido realizados no LNEC. Contudo, houve detalhes, como o muro cortina apresentado na Figura 4.4, que não constavam na solução ensaiada.

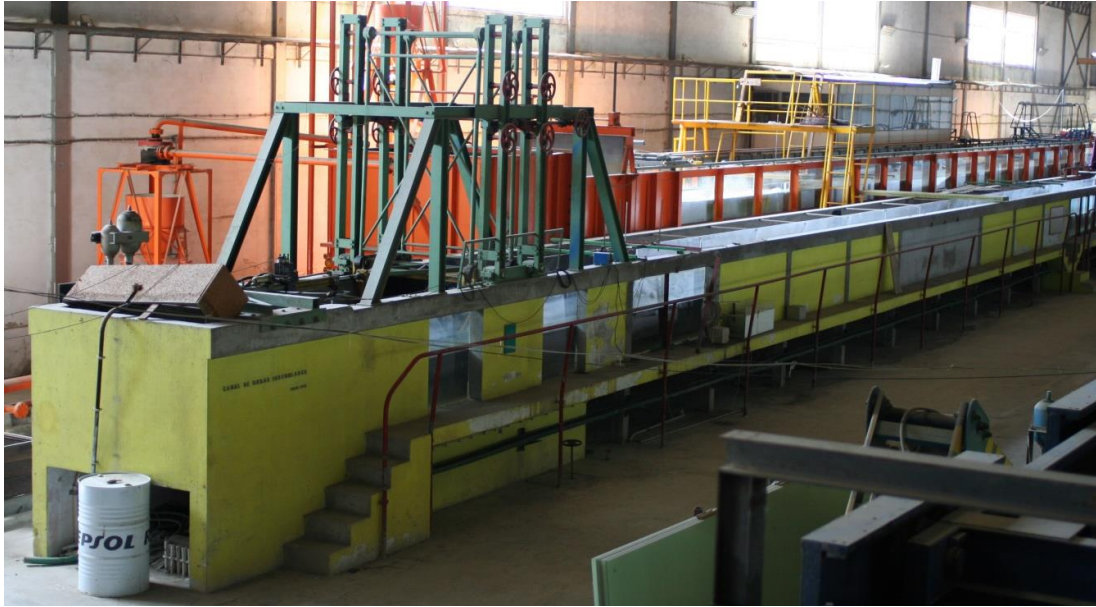
Figura 4.5 – Vista lateral do canal de ondas irregulares número 1 (COI1)

Este canal tem uma geometria retangular (Figura 4.5 e Figura 4.6), com dimensão exterior de 50 m de comprimento e 1.95 m de largura, com 1.20 m de altura. As dimensões interiores são 49.60 m de comprimento e 1.60 m de largura.

Este canal atualmente está equipado com um gerador hidráulico do tipo pistão, controlado por uma placa de geração de sinais ligada a um computador, permitindo a simulação de ondas regulares e irregulares. Associado a esta placa, está ainda um sistema de absorção ativa da reflexão, AWASYS (Active Wave Absorption System) (Troch, 2005). Este sistema requer o uso de duas sondas resistivas de medição de altura da superfície livre da água, que estão colocadas no canal, a uma distância de cerca de 3 m do batedor. A posição exata destas sondas é dependente da configuração adotada aquando do dimensionamento dos filtros digitais FIR (*Finite Impulse Response*), componentes fundamentais do sistema AWASYS.

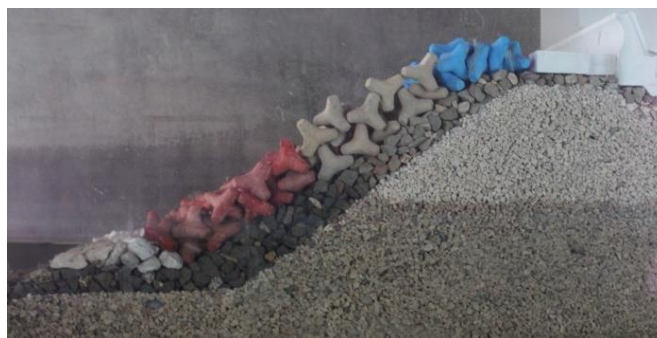
Figura 4.8 – Implantação do perfil do cais 12 no canal de ondas irregulares 1 (COI1)

A Figura 4.8 ilustra a implantação do perfil no COI1, enquanto a Figura 4.9 ilustra a propagação de ondas ao longo do canal de ondas irregulares COI1.

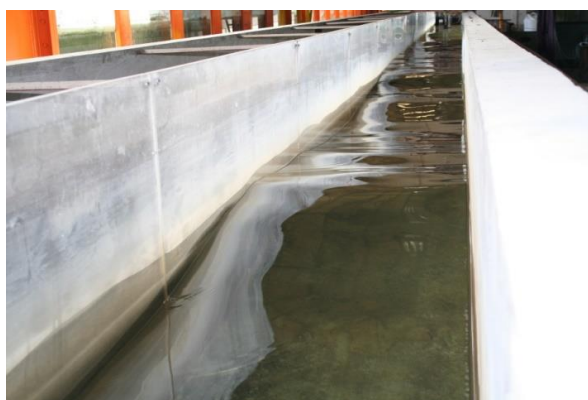
Figura 4.9 – Propagação de ondas no COI1

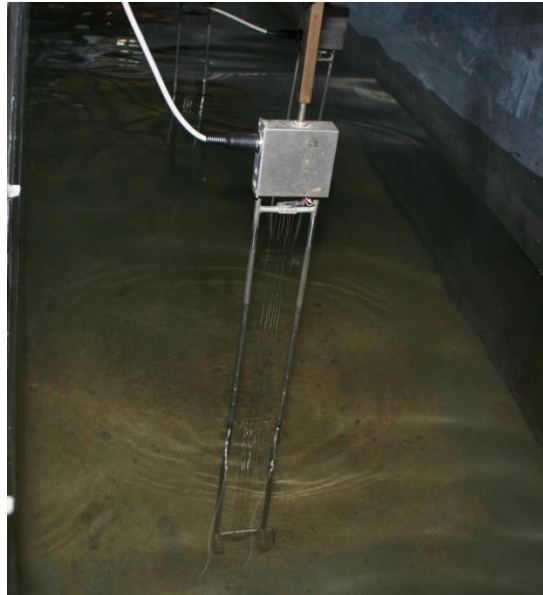
Figura 4.10 – Sonda resistiva para medição da elevação da superfície livre

Para medição da elevação da superfície livre, em ensaios em modelo reduzido, o LNEC dispõe de um conjunto de sondas resistivas (Figura 4.10). O funcionamento das sondas resistivas é baseado na variação da sua resistência elétrica em função da profundidade imersa da sonda. O método experimental assenta na medição da diferença de tensão entre os fios condutores, que é diretamente proporcional à profundidade imersa da sonda.

A calibração das sondas é feita através da medição da tensão das mesmas quando colocadas em duas posições de medição a diferentes profundidades, permitindo relacionar a diferença de

tensão (em centivolts) com a diferença de valores de cota (em centímetros) da escala da régua e assim determinadas as constantes de cada sonda, K_s , em cm/cV. Este procedimento é efetuado no início de cada dia dos ensaios.

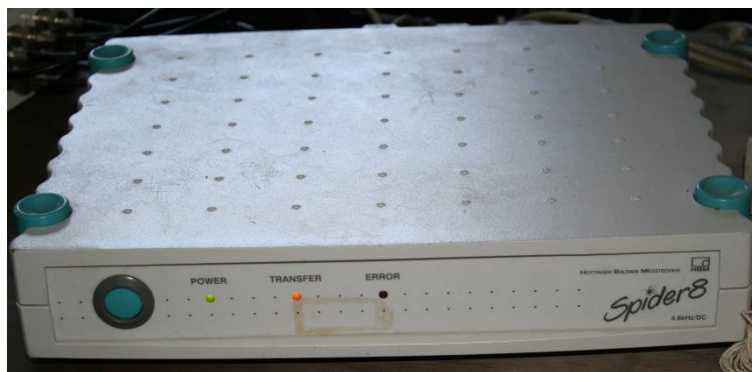
Figura 4.12 – Equipamento de aquisição Spider 8

Para possibilitar a conversão do sinal analógico das sondas para digital, é necessário as sondas estarem ligadas a um equipamento de aquisição tendo sido utilizado o equipamento de aquisição de dados *Spider 8* (Figura 4.12), da firma HBM. Este sistema usa o *software* *Catman Easy* (Figura 4.13) para a configuração dos canais de aquisição e para a aquisição de dados propriamente dita.

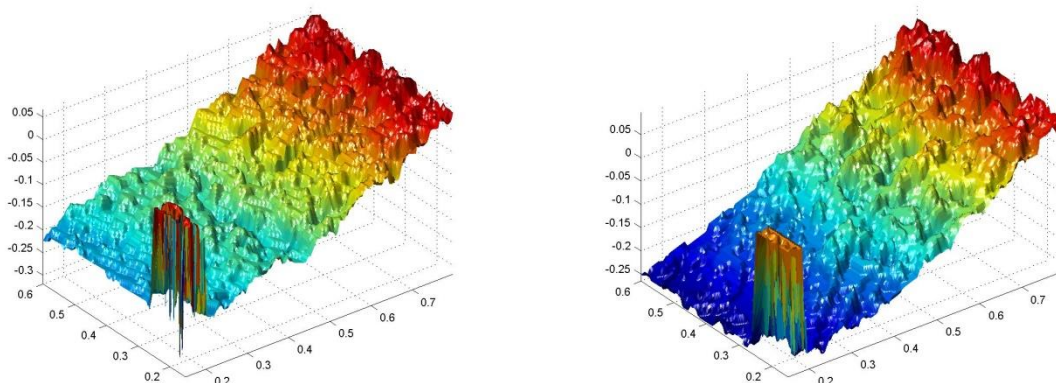
Figura 5.13 – Superfícies reconstruídas para $T_p=14$ s PM, levantamento inicial (L0) e final (L6)

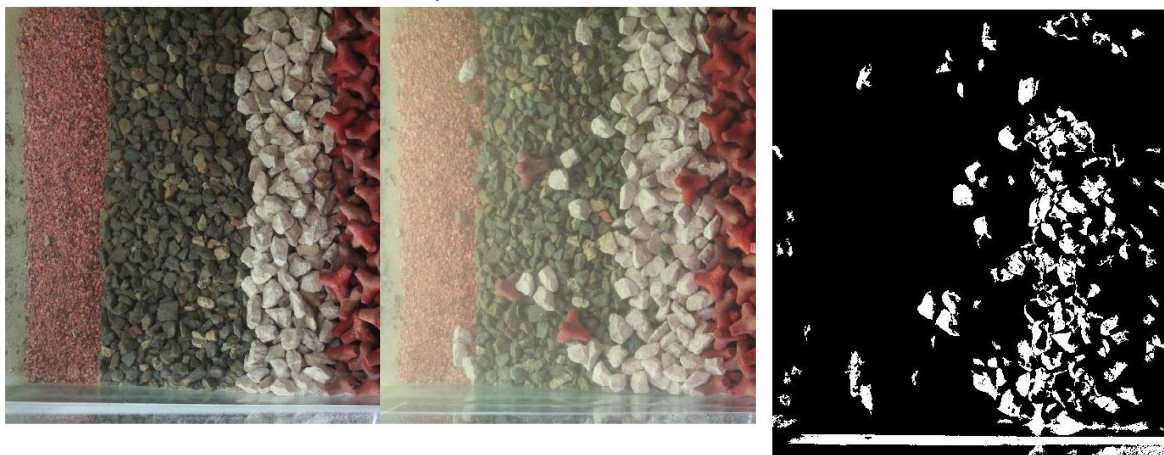
Figura 5.27 – Imagens inicial (L0) (esquerda) e final (L4) (central) da banqueta do pé de talude e diferenças a preto e branco (direita) para o $T_p=10$ s PM, utilizando o algoritmo ImageCompair_Area

As imagens iniciais e finais e as diferenças a preto e branco para o ensaio realizado com $T_p=10$ s Preia-mar (PM), do manto resistente e da banqueta do pé de talude são ilustrados na Figura 5.26 e na Figura 5.27, respetivamente.

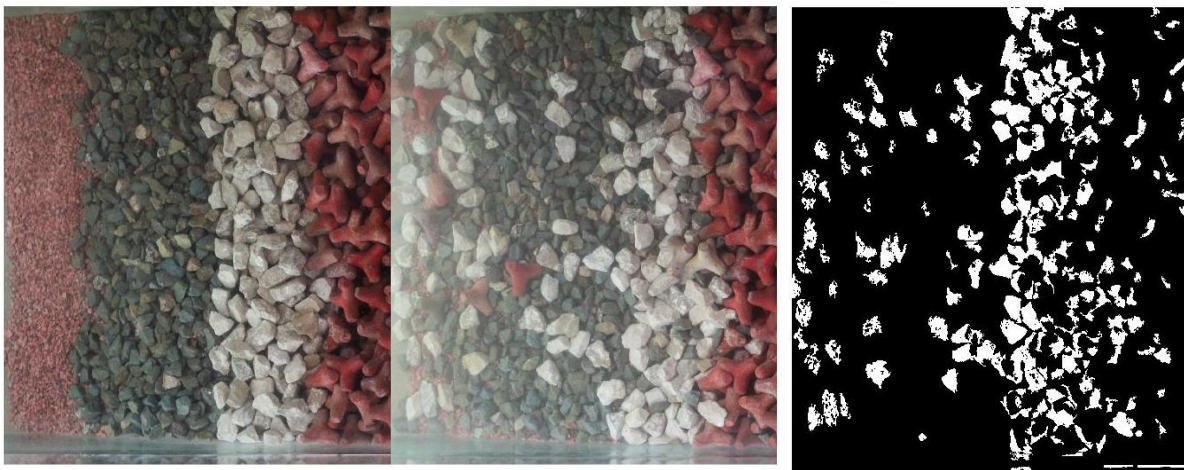
Figura 5.31 – Imagens inicial (L0) (esquerda) e final (L6) (centro) da banqueta do pé de talude e diferenças a preto e branco (direita) para $T_p=14$ s PM, obtido através do algoritmo ImageCompair_Area

Na Figura 5.30 e na Figura 5.31 estão ilustradas as imagens inicial e final e as diferenças a preto e branco, para o ensaio realizado com $T_p=14$ s Preia-mar (PM), do manto resistente e da banquetta do pé de talude, respetivamente.

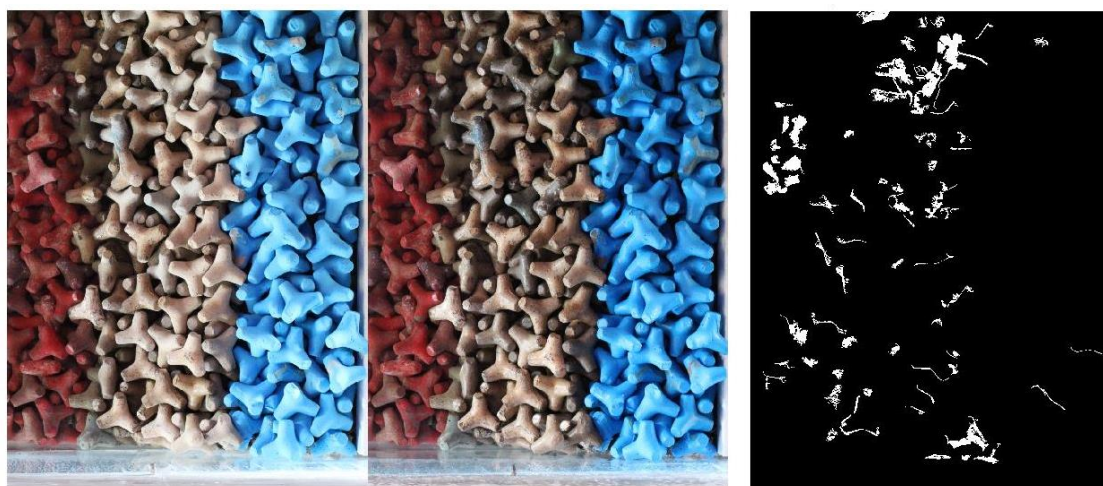
Figura 5.34 – Imagens inicial (L0) (esquerda) e final (L2) (centro) do manto resistente e diferenças a preto e branco (direita) para $T_p=18$ s PM, obtido através do algoritmo ImageCompair_Area

Na Figura 5.34 e na Figura 5.35 estão ilustradas as imagens inicial e final e as diferenças a preto e branco para o ensaio realizado com $T_p=18$ s Preia-mar (PM), do manto resistente e da banquetta do pé de talude, respetivamente.

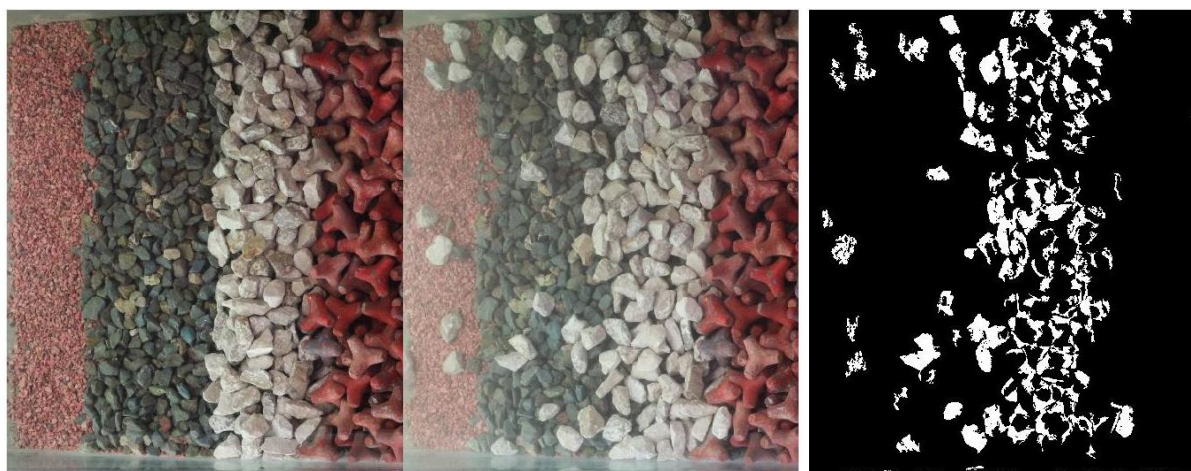
Figura 5.35 – Imagens dos levantamentos inicial (L0) (esquerda) e final (L2) (centro) da banquetta do pé de talude e diferenças a preto e branco (direita) para $T_p=18$ s PM, obtido através do algoritmo ImageCompair_Area

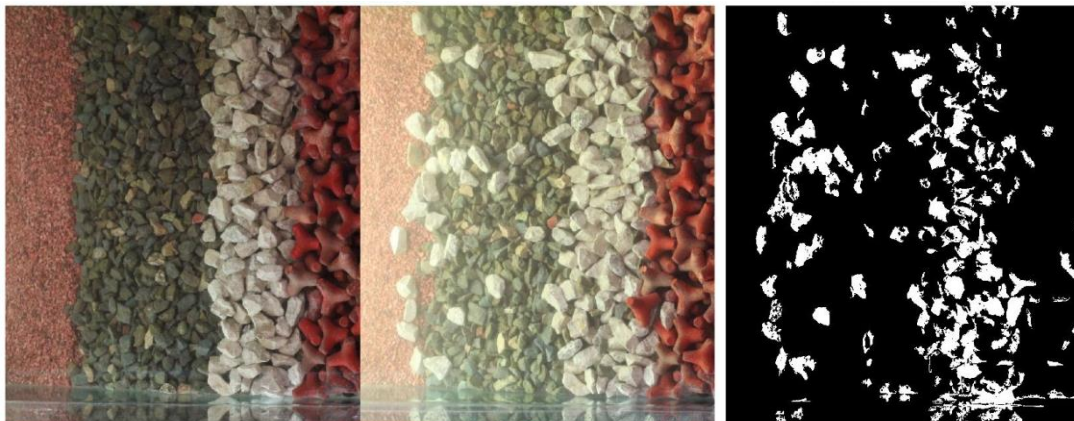
Figura A.6.2 – Imagem inicial (L0) e final (L4) da banquetta e diferenças a preto e branco para $T_p=10$ s BM, utilizando o algoritmo ImageCompair_Area

No Anexo 6 são apresentadas as imagens do levantamento inicial (L0) e final (L4) e as diferenças a preto para o ensaio realizado com $T_p=10$ s Baixa-mar (BM), utilizando o algoritmo ImageCompair_Area, do manto resistente (Figura A.6.1) e da banqueta do pé de talude (Figura A.6.2).

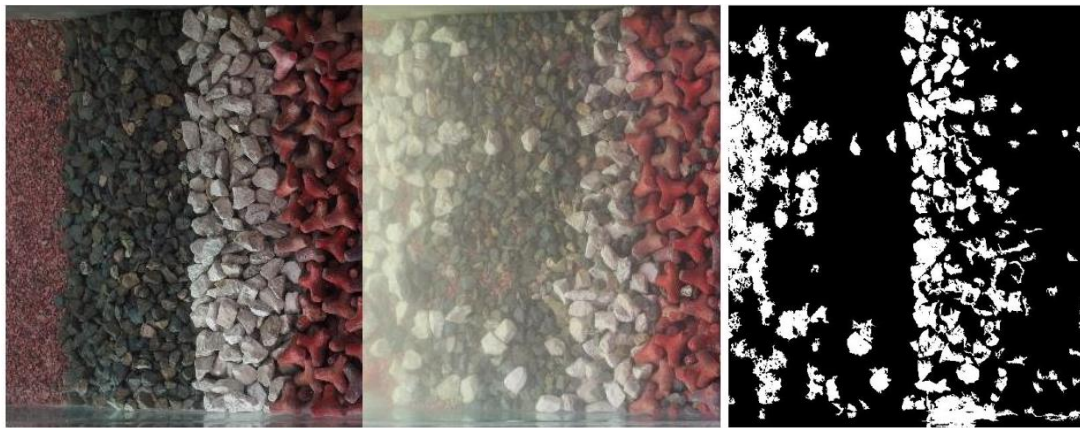
Figura A.6.6 – Imagem inicial (L0) e final (L5) da banquetta e diferenças a preto e branco para $T_p=14$ s BM, utilizando o algoritmo ImageCompair_Area

No Anexo 6 são apresentadas as imagens inicial (L0) e final (L5) e as diferenças a preto para o ensaio realizado com $T_p=14$ s Baixa-mar (BM), utilizando o algoritmo ImageCompair_Area, do manto resistente (Figura A.6.5) e da banqueta do pé de talude (Figura A.6.6).

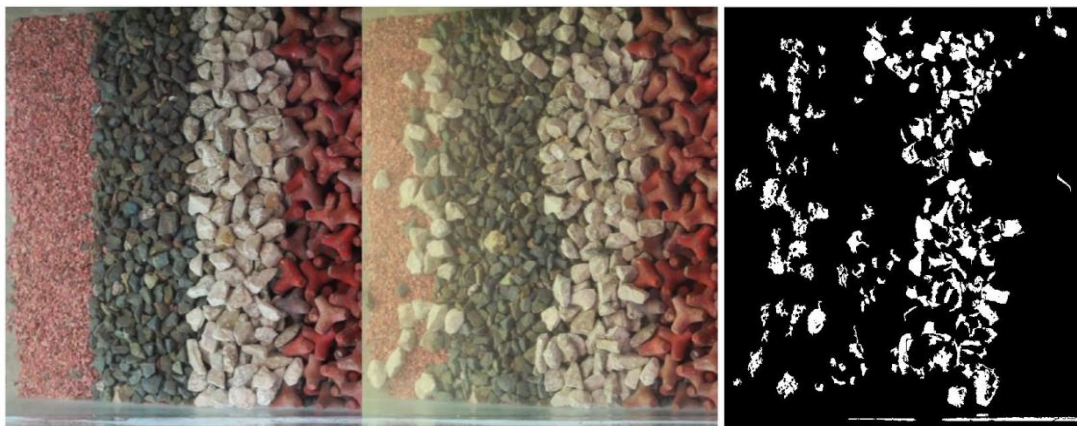
Figura A.6.10 – Imagem do levantamento inicial (L0) e final (L2) da banquetta e diferenças a preto e branco para $T_p=18$ s BM, utilizando o algoritmo ImageCompair_Area

No Anexo 6 são apresentadas as imagens inicial (L0) e final (L2) e diferenças a preto para o ensaio realizado com $T_p=18$ s Baixa-mar (BM), utilizando o algoritmo ImageCompair_Area, do manto resistente (Figura A.6.9) e da banquetta do pé de talude (Figura A.6.10).

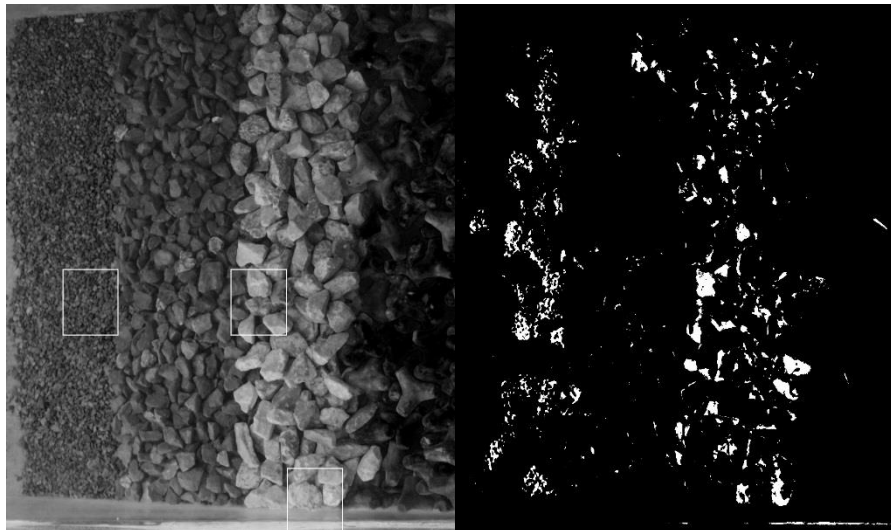
Figura A.7.10 – Imagem em tons de cinza com a localização das principais zonas afetadas e imagem com as diferenças a preto e branco da banqueta para $T_p=18$ s BM, através do algoritmo modif
