Relatório

Auditoria da Qualidade do Ar Interior

EDP Valor

Setúbal

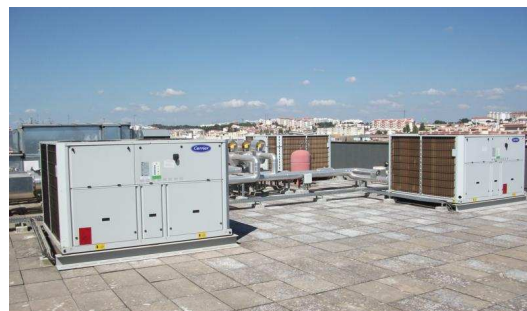
Figura 2: Chillers / Bombas de Calor

O sistema centralizado de climatização é constituído por 3 chillers/bomba de calor, que climatizam a maior parte do edifício através dos 93 ventiloconvectores verticais e de conduta, a 4 tubos, e de 3 unidades de tratamento de ar (UTAN's). Os chillers/bomba de calor estão localizados na cobertura do edifício.

Cada unidade apresenta condensadores arrefecidos a ar, com ventiladores axiais, em todos os casos.

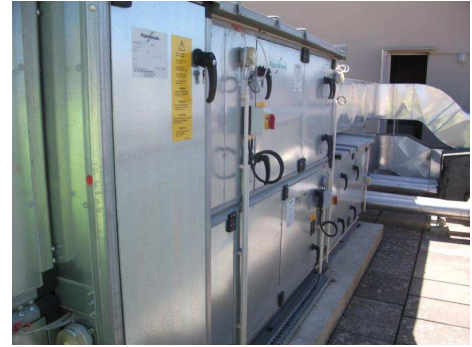
Figura 3: UTAN

As UTAN's R.01 e R05 são constituídas pelos seguintes módulos, no sentido de insuflação de ar: secção de admissão de ar, pré-filtro de ar plano de classe G3, recuperador de calor do tipo Roda Térmica, filtro de sacos de classe F7, bateria de água fria, bateria de água quente, ventilador de insuflação, atenuador de som e filtro de sacos.

No sentido da extracção: filtro de ar plano de classe G3, atenuador de som, ventilador de extracção, roda térmica e secção de extracção.

Ambos os ventiladores de insuflação e de extracção têm motor de transmissão por correias. Os filtros têm sondas de pressão diferencial para ar que permitem verificar o estado de colmatagem dos filtros.

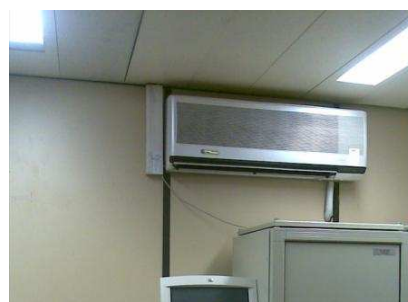
Figura 4: Exemplo de split

Como sistemas individuais existem 4 unidades de expansão directa do tipo split, localizados na sala da gestão técnica centralizada, na casa das máquinas dos elevadores e na sala dos bastidores.

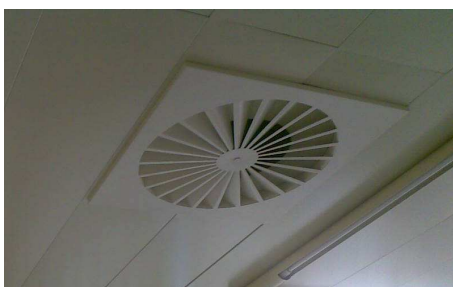
Figura 5: Difusor de insuflação de ar

Nos espaços interiores a insuflação é feita por difusores instalados no tecto falso de cada piso. Tal como para a insuflação, as grelhas de extracção estão localizadas no tecto falso dos pisos.

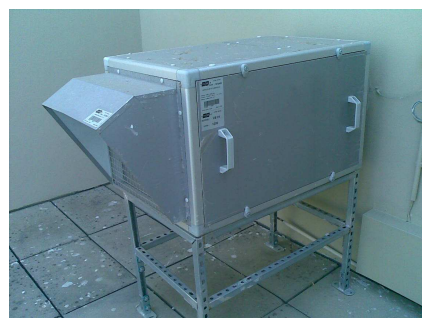
Figura 7: Ventilador de extracção I.S. (VE01)

A extracção das instalações sanitárias é feita por 1 ventilador independente (VE01) localizado na cobertura. Existe também um ventilador de extracção dos escritórios (VE02) que complementa a UTAN 0.3.

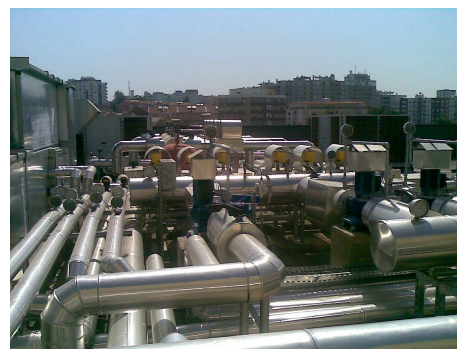
Figura 8: Zona técnica exterior

Da inspecção conclui-se que estão garantidas as condições de segurança quer dos equipamentos interiores quer às zonas técnicas exteriores, permitindo a inspecção e manutenção periódica dos equipamentos aí instalados.

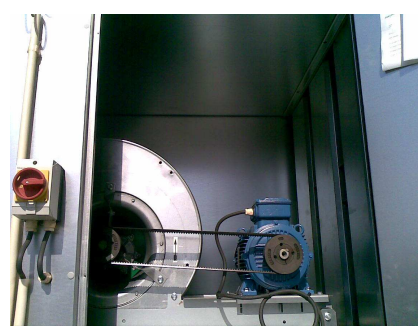
Figura 11: Ventilador da UTANR.01

Foi feita a avaliação visual das respectivas condições estruturais e higiénicas dos equipamentos acessíveis do sistema de climatização. Da inspecção conclui-se que os equipamentos acessíveis encontram-se em bom estado de limpeza e conservação.

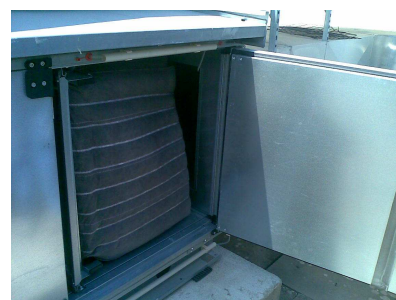
Figura 14: Filtro da UTANR.05

Aquando da auditoria, foi possível realizar a inspecção às UTAN's e VFC's, e aos respectivos filtros. De uma forma geral, os filtros inspeccionados são substituídos de acordo com o plano de manutenção estabelecido. Alguns dos filtros inspeccionados já se encontravam com algum grau de sujidade tendo sido sugerida a substituição dos que se encontravam mais colmatados.

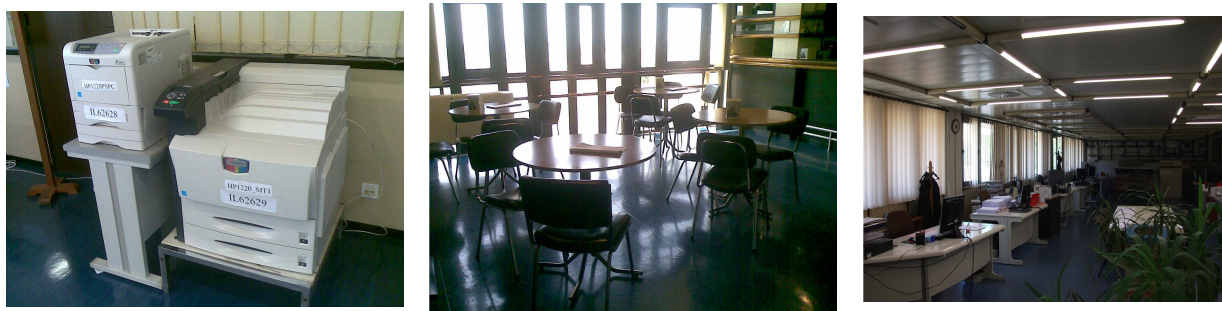
Figura 18: Possíveis fontes de contaminação

No dia da auditoria foi feito um registo fotográfico de possíveis fontes de contaminação identificadas, como por exemplo, as grelhas de insuflação e extracção do ar, material de informática e a presença de materiais ecologicamente não limpos (aglomerados, ...).

Face às características do bar e do refeitório das actividades desenvolvidas, muito embora não tenha ocupação permanente, estes espaços foram também considerados pontos críticos na avaliação da QAI.
